Tutkintaselostus

C 7/1996 R

Järjestelyjunan törmäys työjunan perään Rauman ratapihalla 12.6.1996

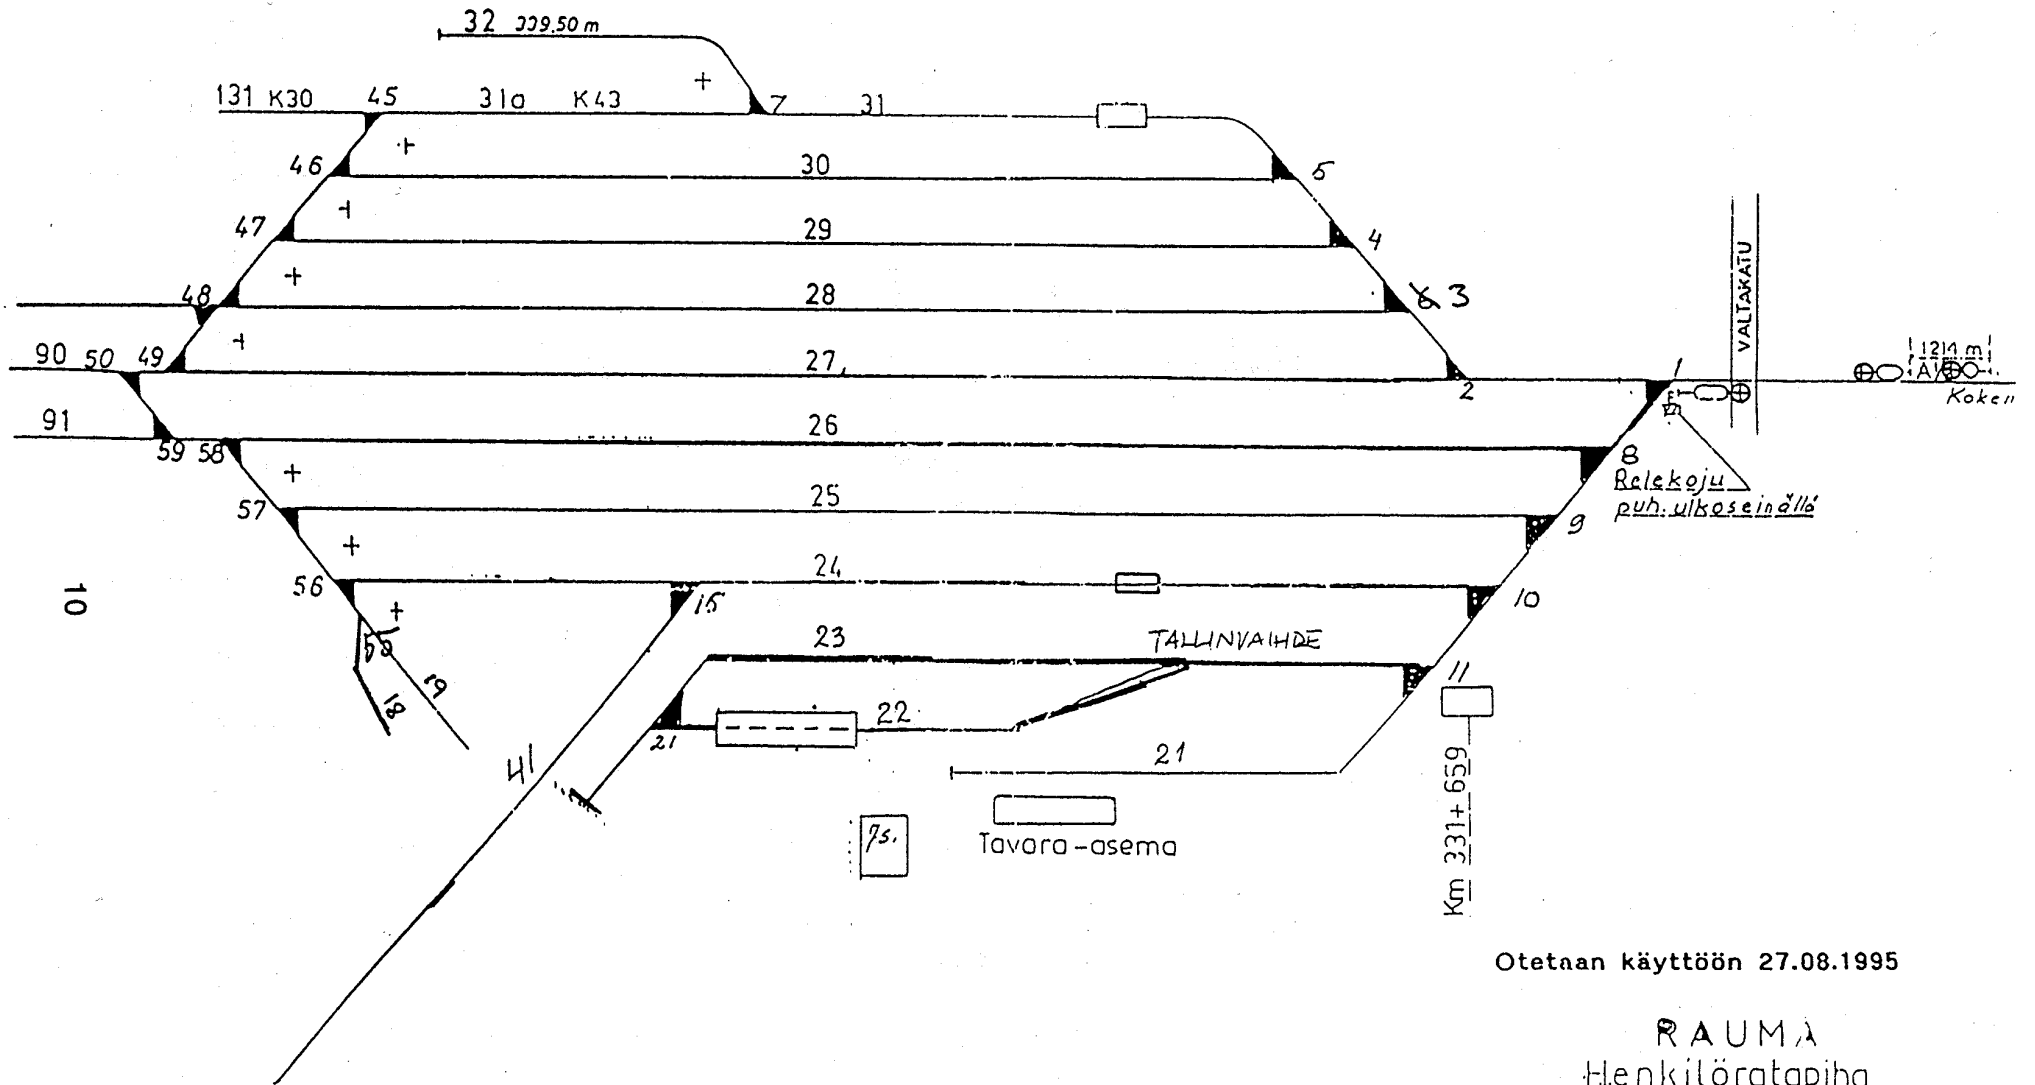
RAUMA
Henkilöratapiha
KAAVIO

Sivulla 10 on tapahtumapaikkaa esittävä raidekaavio. Ratakuorma-auto oli tapahtumahetkellä makasiinin edessä raiteella 21.

Ennen onnettomuutta järjestelyveturi oli vetänyt perässään olleet kahdeksan vaunua raidetta 24 pitkin vaihteen 10 taakse. Sen tarkoituksena oli työntää vaunut raiteelle 22 ja kytkeä vaunujen perään yksi veturitallin edessä ollut vaunu.

Makasiinin eteen johtavan raiteen 21 itäpäässä on raiteensulku, joka olisi kiinni ollessaan estänyt makasiinin edessä olleen ratakuorma-auton ja siihen kytkettyjen vaunujen etenemisen itään päin kohti vaihdetta 11 (ks. kuvaa s. 13). Onnettomuushetkellä raiteensulku oli kuitenkin avattu, koska ratakuorma-autolla ja siihen kytketyillä vaunuilla oli tarvetta liikkua raiteella 21 edestakaisin ja myös ohi raiteensulun. Läheisessä asemarakennuksessa oleva junaohjaaja pystyy näkemään ohjaustaulustaan vaihteen 11 asennon vain siinä tapauksessa, että raiteensulku on kiinni.

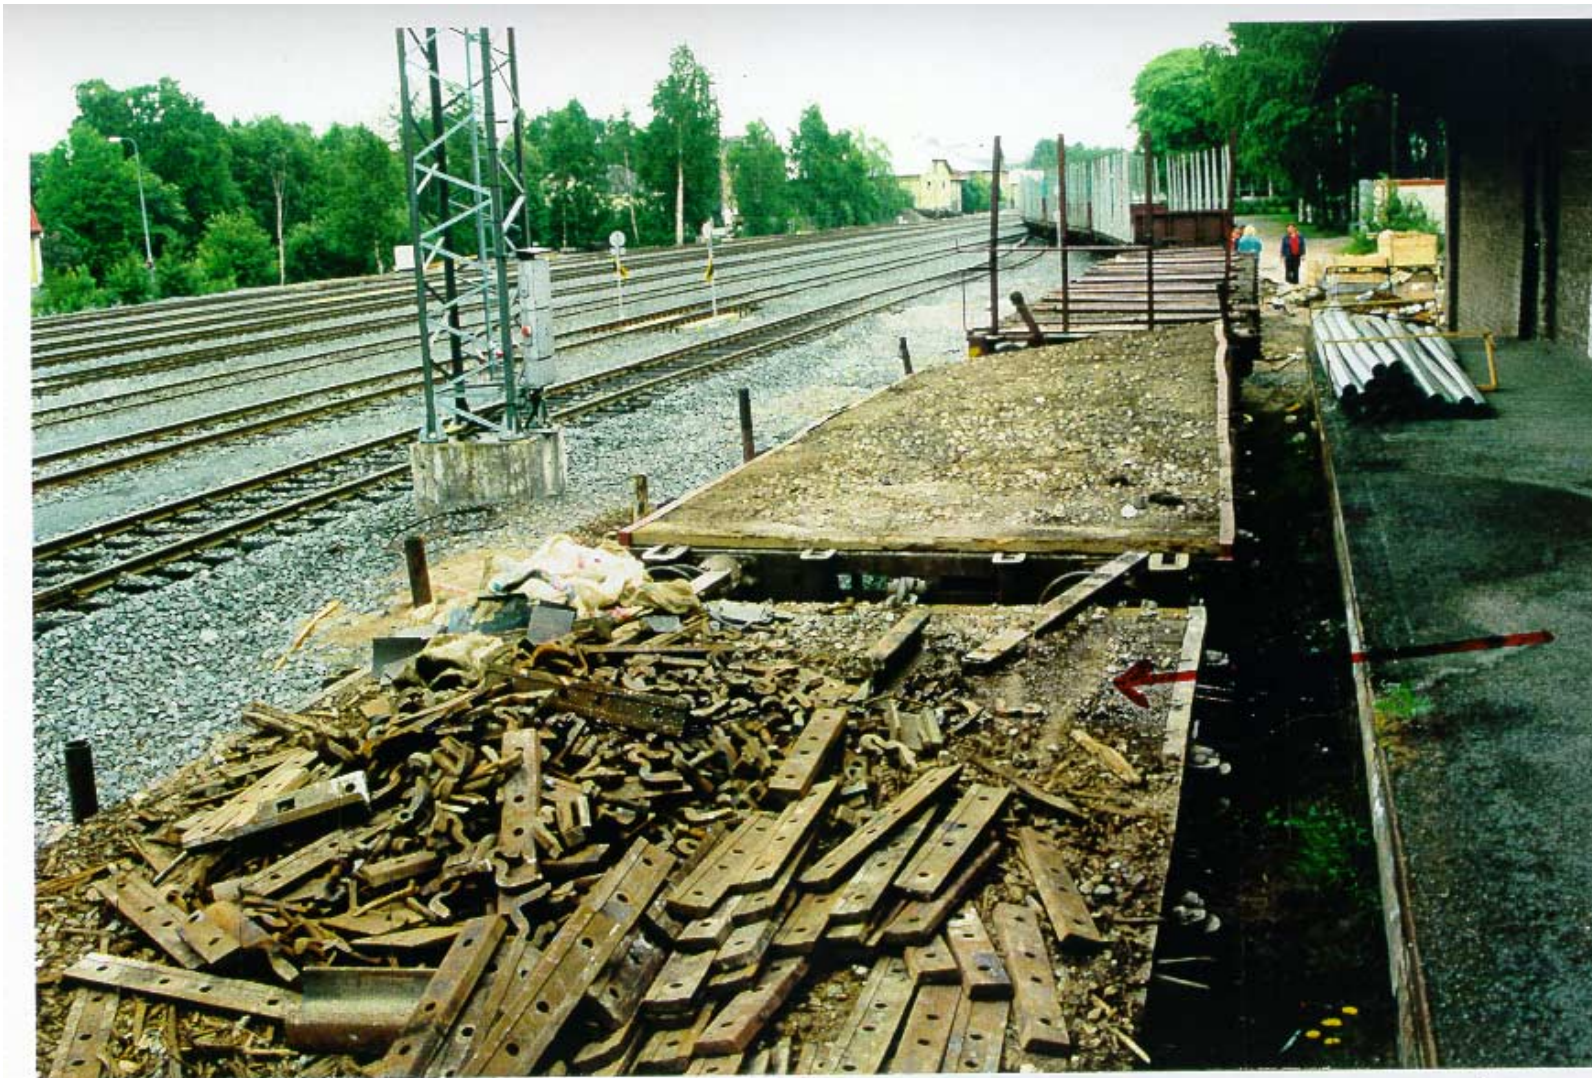
Kun vaihde 11 olikin kääntyneenä makasiinin eteen vievälle raiteelle 21, juna ohjautui tälle raiteelle ja perimmäinen vaunu törmäsi jälkimmäiseen kahdesta ratakuorma-auton perässä olleesta vaunusta.

Törmäyksen voimasta vaunussa työskennellyt rautatieläinen putosi kahden vaunun välistä radalle vaunujen alle. Hän jäi kiskojen väliin makuulle oikealle kyljelleen ja menetti ilmeisesti hetkeksi tajuntansa. Työjunan keskimäinen vaunu ja osa viimeisestä vaunusta kulki hänen ylitseen, mutta kiskojen välissä hän oli turvassa.

Junat onnettomuuden jälkeen. Onnettomuudessa loukkaantunut mies työskenteli avovaunun päällä nuolen osoittamassa paikassa.

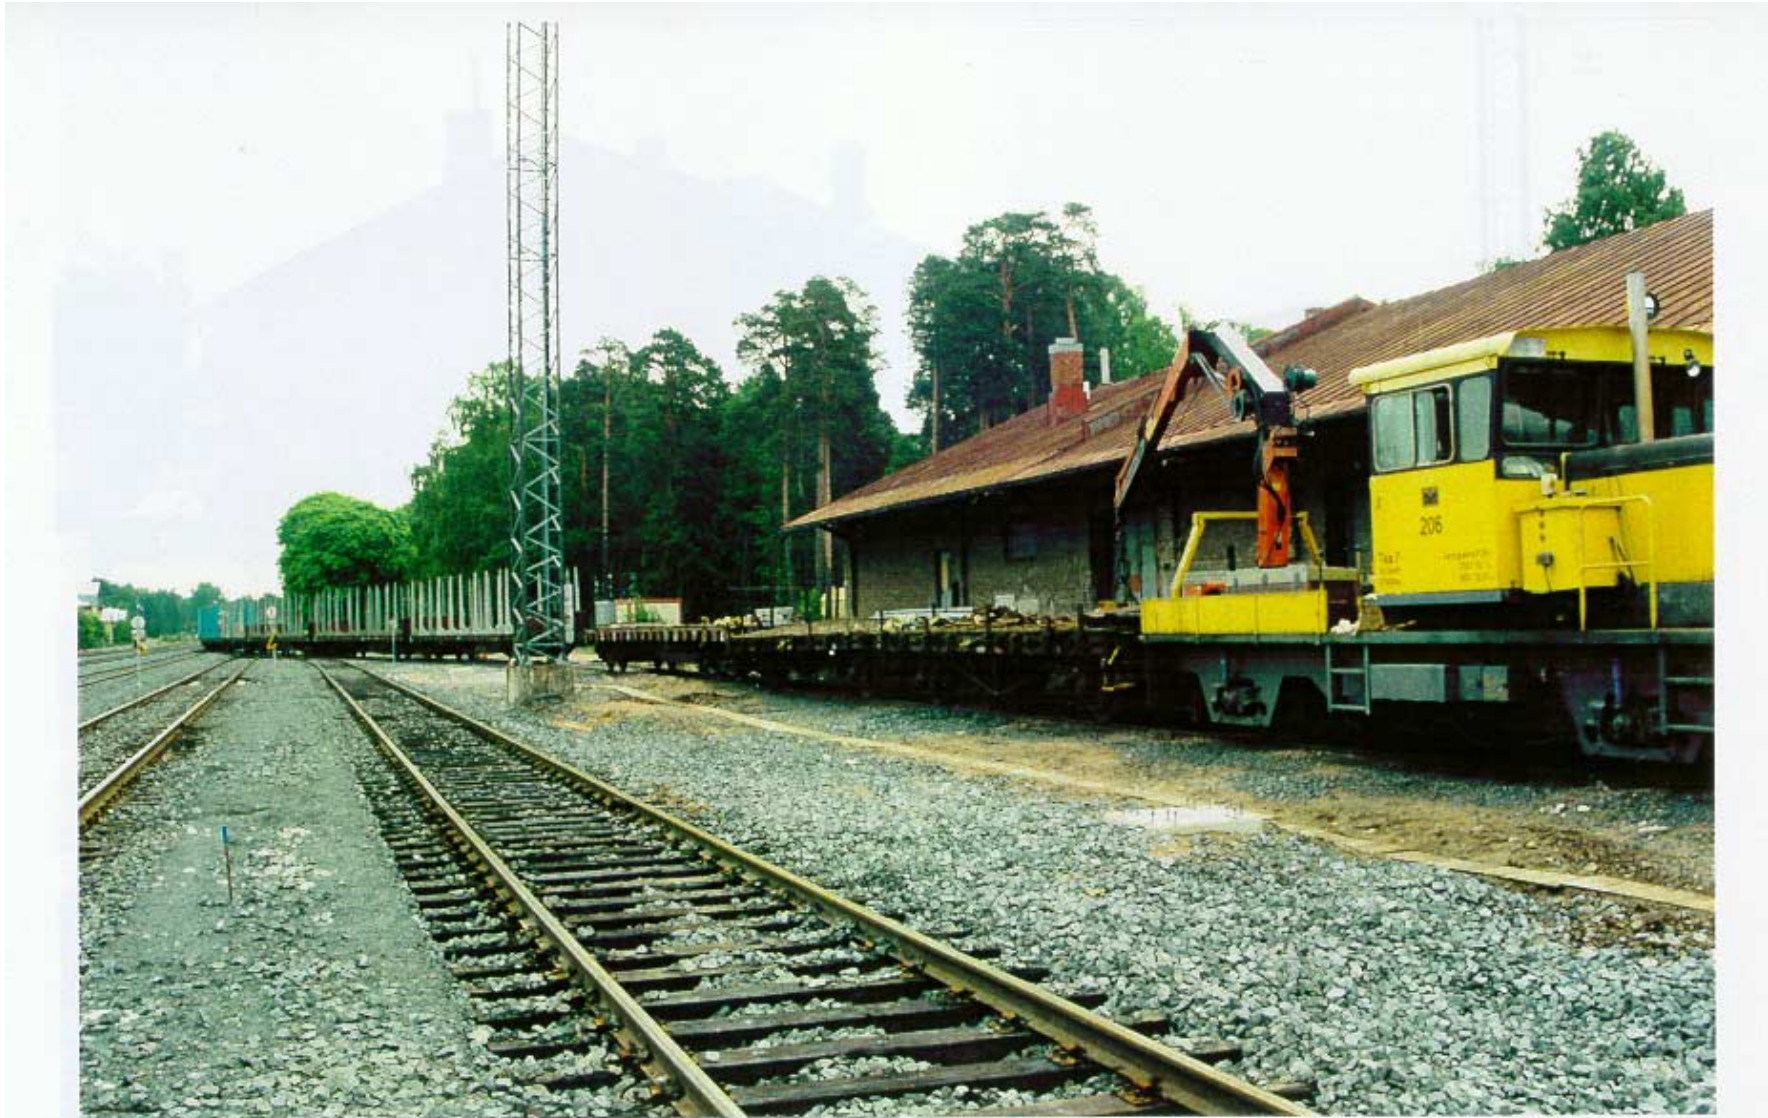
Junat onnettomuuden jälkeen. Kuvan ottamishetkellä junat on jo irroitettu toisistaan.

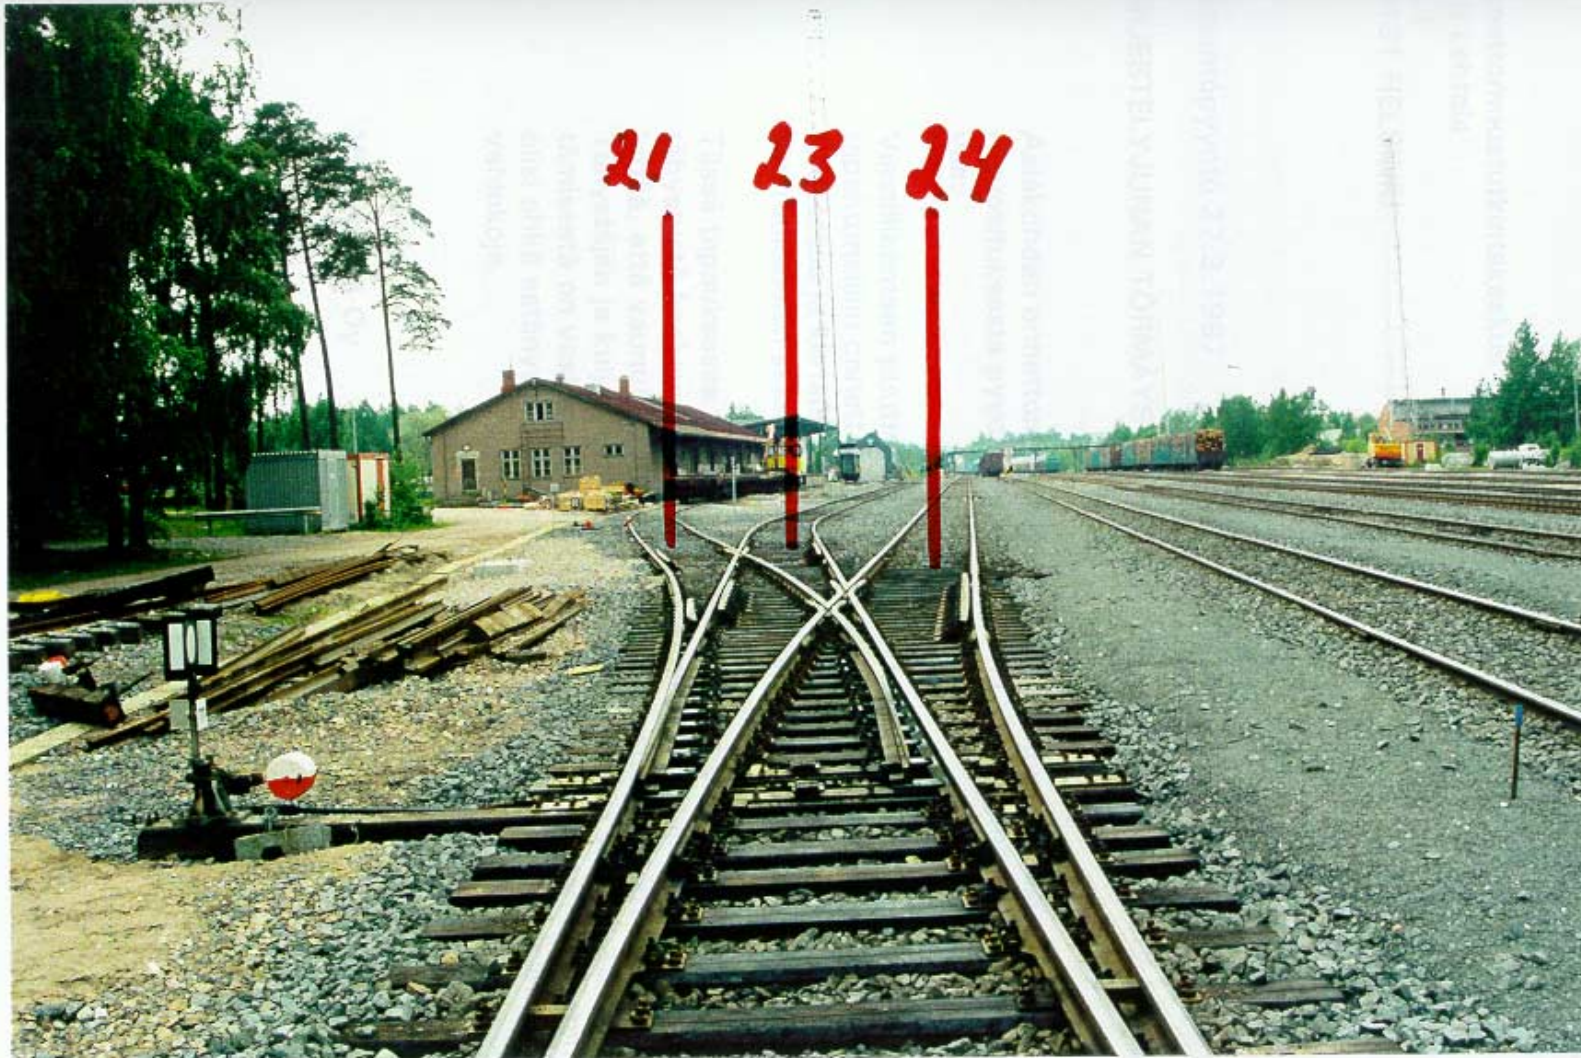
Konduktööri on kertonut luulleensa, että junasuorittajan kysymys koski Tallinvaihdetta, jonka hän oli juuri kääntänyt veturitallin suuntaan. Konduktöörillä oli se käsitys, että vaihteen 11 pitää normaalisti olla käännettynä raiteen 23 suuntaan. Kun hän ei ollut kääntänyt tätä vaihdetta, hän oletti sen olevan normaaliasennossaan.

Onnettomuuden yhtenä syynä oli kommunikaatioerehdys. Junasuorittaja joutui kysymään konduktööriltä, oliko vaihde 11 käännetty sinne, mihin järjestelyjuna oli tarkoitus työntää eli veturitallin suuntaan, koska hän ei nähnyt taulustaan tämän vaihteen asentoa siitä syystä, että makasiinin raiteella ollut raiteensulku oli avattuna. Hän käytti radiopuhelimessa vaihteesta 11 nimitystä "Makasiinin vaihde". Konduktööri puolestaan käsitti, että kysymys koski "Tallinvaihdetta", jonka hän oli juuri kääntänyt veturitallille johtavan raiteen 22 suuntaan. Kun konduktööri ei työn aikana ollut kääntänyt vaihdetta 11, hän oletti, että se on normaaliasennossaan eli käännettynä juuri veturitallin suuntaan eli raiteelle 23, josta veturitallille haarautuu "Tallinvaihteessa" raide 22.

Vaihde n:o 11. Kuvassa vaihde on käännetty niin, että juna ohjautuu raiteelle 23. Onnettomuushetkellä vaihde oli käännetty niin, että juna ohjautui raiteelle 21.

S 28 Vaihtotöiden koulutuksessa olisi korostettava sitä, että viestiliikenteessä raiteista, vaihteista ja muista vastaavista asioista olisi käytettävä mahdollisimman yksiselitteisiä ilmaisuja, esimerkiksi numeroita, ja yksikkökohtaisten slangisanojen käyttämistä olisi vältettävä. [C 7/1996 R/S28]
