Tutkintaselostus

C 7/2000 L

Kuumailmapallo-onnettomuus Kemissä 23.3.2000

Ultramagic M-120

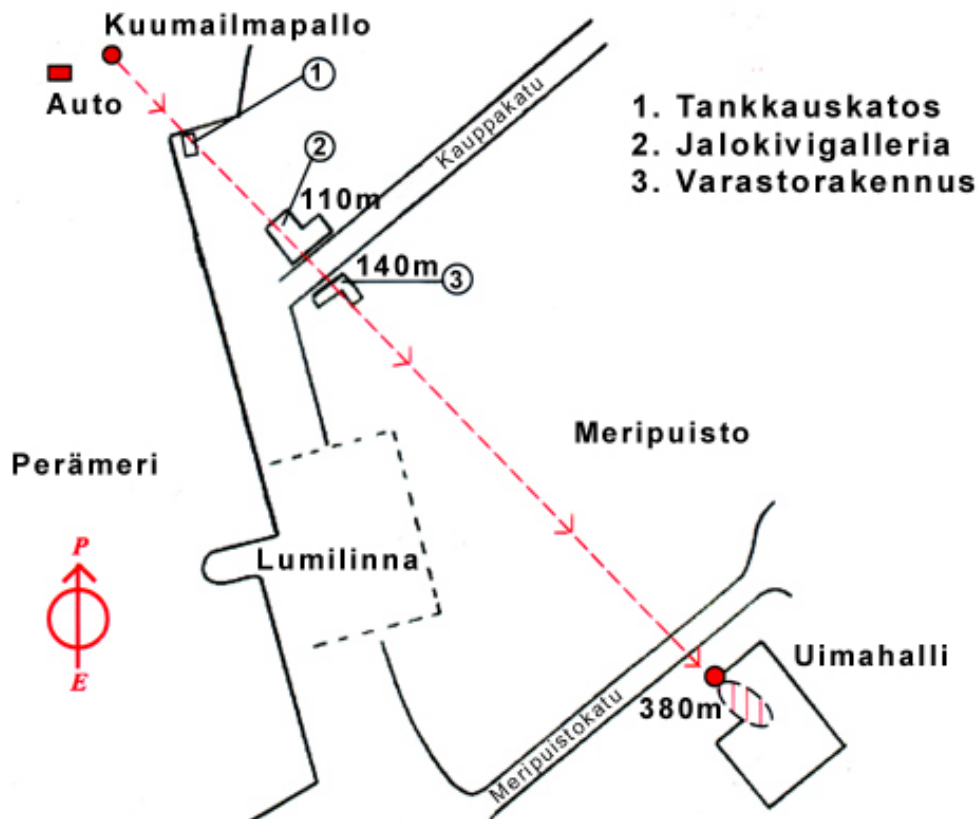
Kuva 1. Pallon lentoreitti

Kuumailmapallo aloitti lennon (karkasi) Kemin kaupungin edustalta meren jäältä. Lentoonlähtöpaikan käyttöön oli lupa. Törmättyään jalokivigallerian savupiippuun ja seuraavan rakennuksen räystääseen pallo jatkoi lentoaan vielä noin 240 metriä pysähtyen uimahallin seinään.

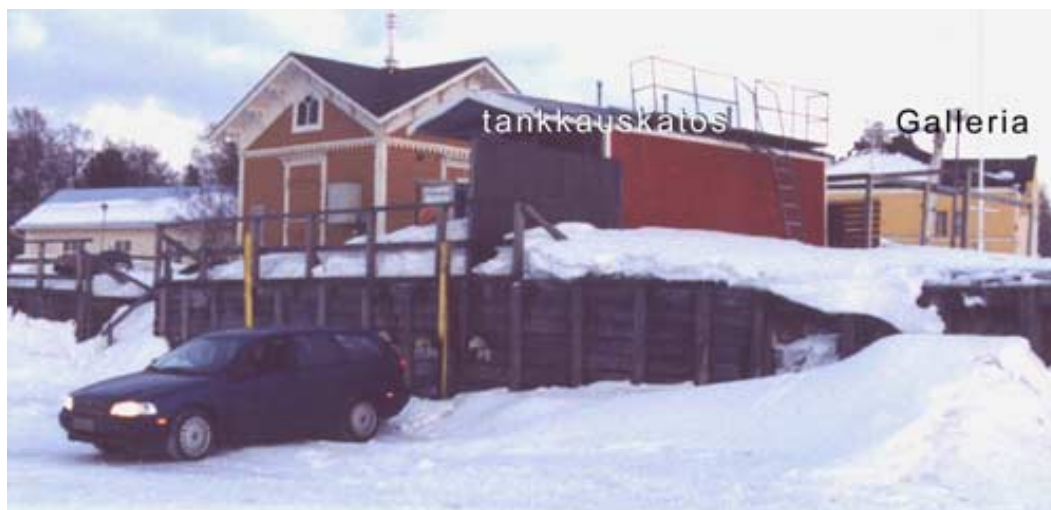
Kuva 2. Ankkurointi-auto, joka on törmännyt laituriin

Kun avustajat olivat irrottaneet otteensa korista, pallo pääsi nousemaan ylemmäksi ja tuuli sai siitä paremmin otteen. Puuskan voimasta ankkuriauto ensin kääntyi ja sen jälkeen liukui pallon vetämänä, kunnes se pysähtyi laituriin. Kun kuumailmapalloa yritetään tuulisella säällä pitää pystyssä, tulee tilanteita, joissa on turvallisempaa käskeä avustajat irti korista kuin aiheuttaa sellainen vaara, että avustajat jäävät roikkumaan korin ulkopuolelle pallon noustessa narun varassa ilmaan.

Auton pysähtyttyä laituriin ankkuriköysi osui veneiden tankkauskatoksen peltikaton reunaan ja leikkautui poikki. Pallo pääsi irti kevyellä kuormalla mutta liian kylmänä ja vailla riittävää nostovoimaa. Pallon lentoreitillä noin 110 metrin päässä oli jalokivigallerian savupiippu. Kun lentäjä havaitsi, että pallon kori törmää suoraan savupiippuun, hän meni välittömästi kyykkyyyn suojatakseen itsensä. Pallon kori osui rakennuksen seinän yläosaan ja jatkoi kulkuaan kohti piippua. Kun pallon kori törmäsi savupiippuun, lentäjä

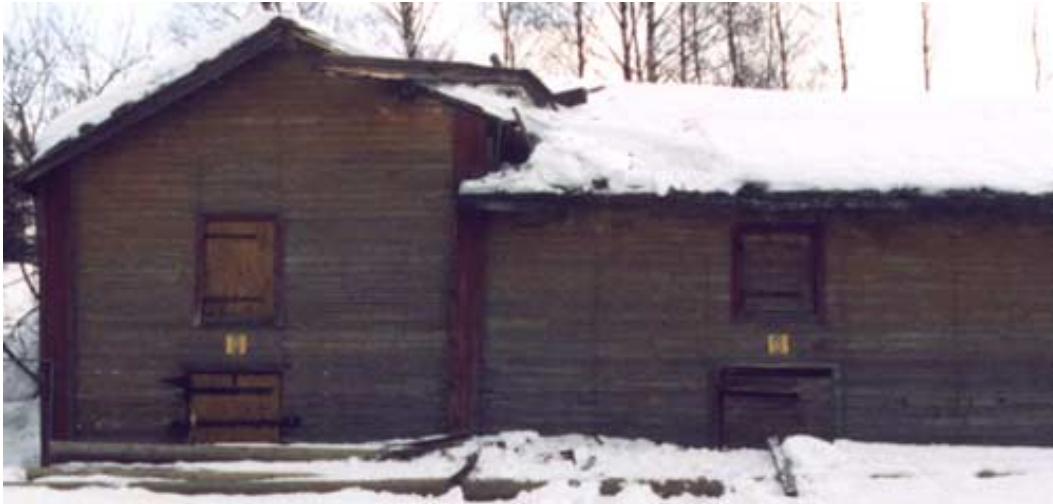
Kuva 3. Varastorakennus

menetti tajuntansa ja vajosi korin pohjalle. Pallo jatkoi matkaansa tuulen mukana heikolla nostovoimalla. Kori laahasi gallerian kattoa pitkin, jonka jälkeen pallo vajosi ennen kuin sen kori osui seuraavan matalamman varastorakennuksen räystäääseen. Räystäääseen törmätessään pallon kori kallistui niin paljon, että lentäjä putosi maahan noin kolmen metrin korkeudelta.

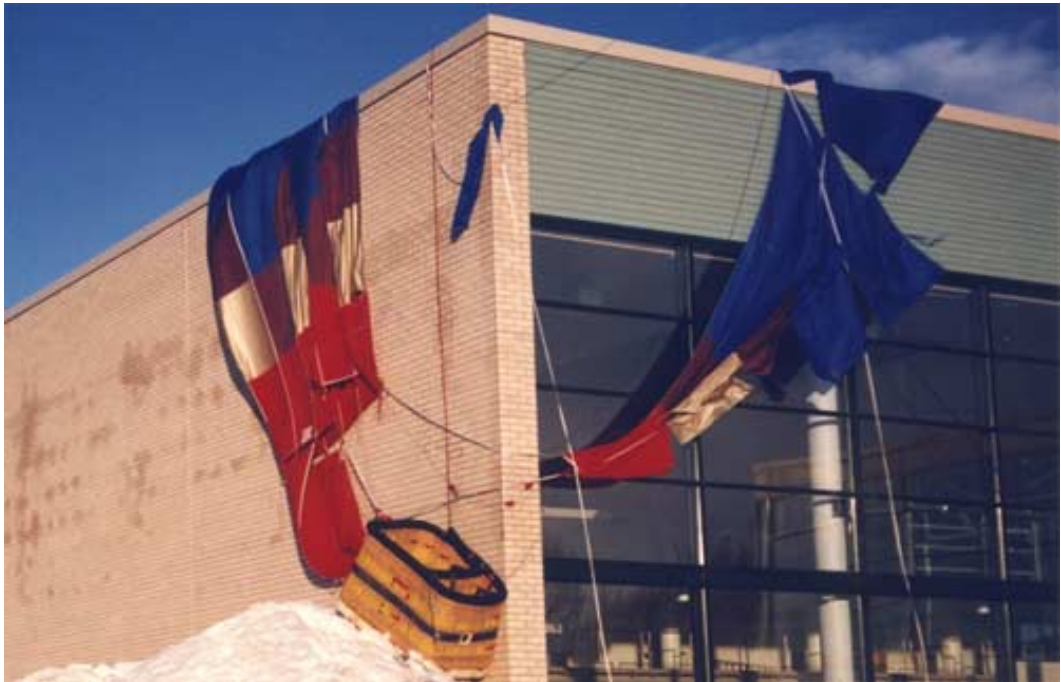
Kuva 4. Uimahalliin törmännyt pallo

Gallerian edessä seisonut silminnäkijä kuuli huudon, jonka jälkeen hän näki pallon nousevan hyvin nopeasti. Hän juoksi lentäjän putoamispaikalle ja hälytti apua. Pallo jatkoi lentoaan ilman lentäjää vielä noin 270 metrin matkan pysähtyen uimahallin seinään. Törmättyään seinään kori jäi kiinni rakennuksen nurkkaan, jolloin pallon kori ja poltin vaurioitui pahoin mutta korissa olleet kaasusäiliöt säilyivät vahingoittumattomina. Pallon kuoren kulku pysähtyi, kun se painautui tuulen voimasta rakennuksen katolle ja repesi kahdesta kohdasta lähes alhaalta ylös asti vaurioituen korjauskelvottomaksi. Karanneen pallon perään lähtenyt miehistön jäsen tuli paikalle ja sammutti polttimossa palaneet piilottieliekit. Hän sulki myös kaasupullojen hanat ja varmisti, että kaasupullot eivät vuotaneet.
