Tutkintaselostus

C 8/1996 R

Leikkausluiskan sortuminen radalle Paimiossa 6.7.1996

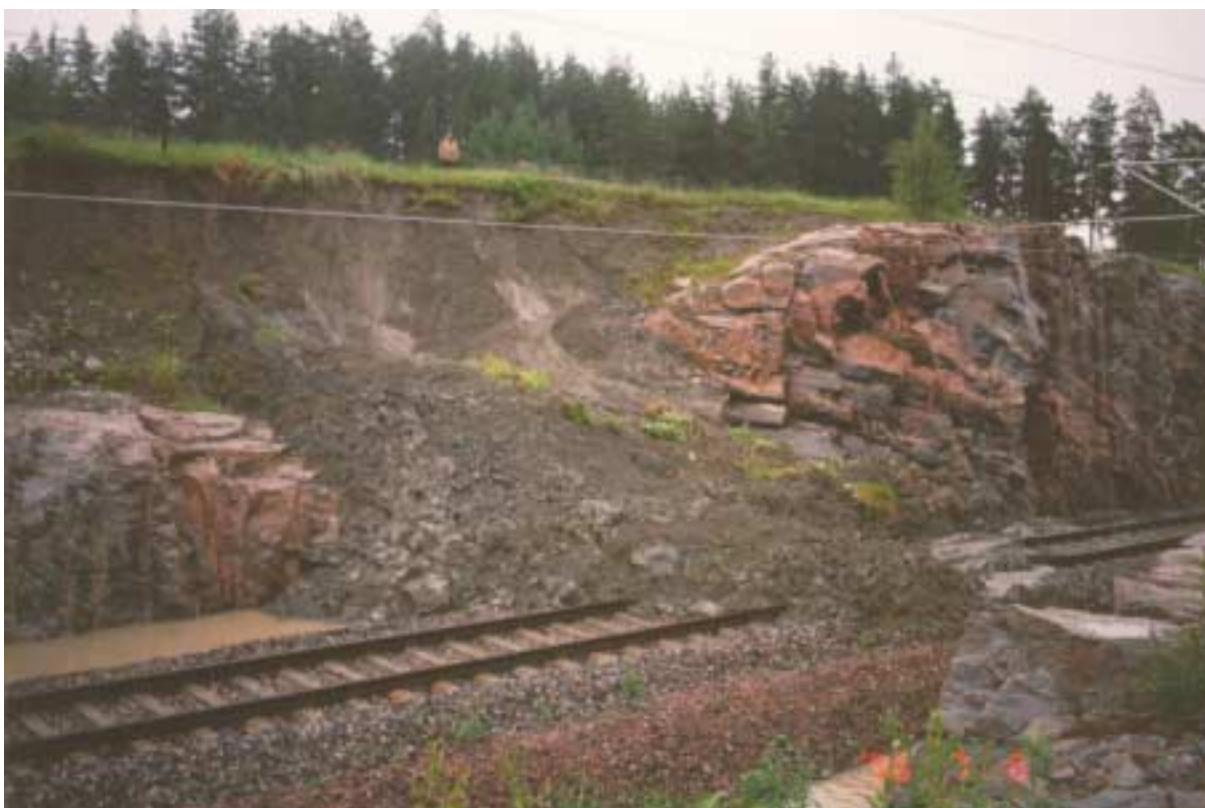
Kuva 1. Leikkausluiskan sortuma Helsinki - Turku radalle Paimiossa 6.7.1996. Maata sortui radalle arvioita 200–300 m³.

- sortuman takareuna noudatti kalkkipilarilinjaa siten, että kalkkipilarin ulkoreunasta oli paljaana n. 30-40 cm, kalkkipilarin ja saven rajapinnassa oli havaittavissa ohuehko "siirtymävyöhyke".
- sortuman liukupinta myötäili alapinnassaan silokallionomaista kalliopintaa, joten jos kalkkipilarit eivät ulottuneet kalliopintaan asti, ei niillä ollut käytännössä mitään merkitystä sortuman estämistä ajatellen.

Sortuman leikkauspinta kulki pitkin kalkkipilareiden pintaa (pystyosalla) ja saven ja kalli-on rajapinnassa vaakaosuudella. Suunnittelussa käytetty oletamus kalkkipilareiden toiminnasta leikkausta vastaan ei siten toteutunut, vaan leikkaus tapahtui kalkkipilareiden alapuolelta.

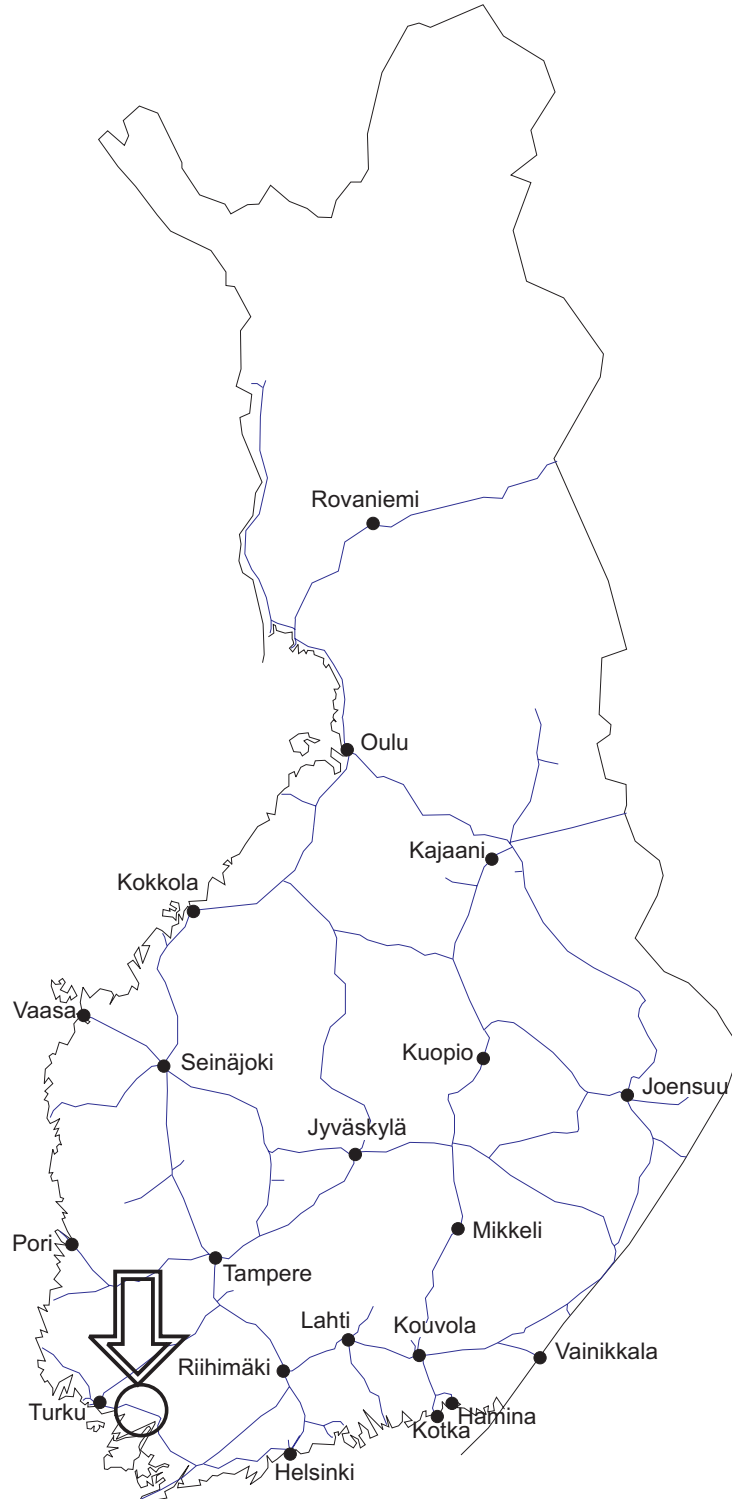
LIITE 1

Helsinki - Turku -rataosuudella Paimiossa leikkausluiska sortui kiskoille 6.7.1996. Radalle valui lihavaa savea arviolta 200 - 300 kuutiometriä.

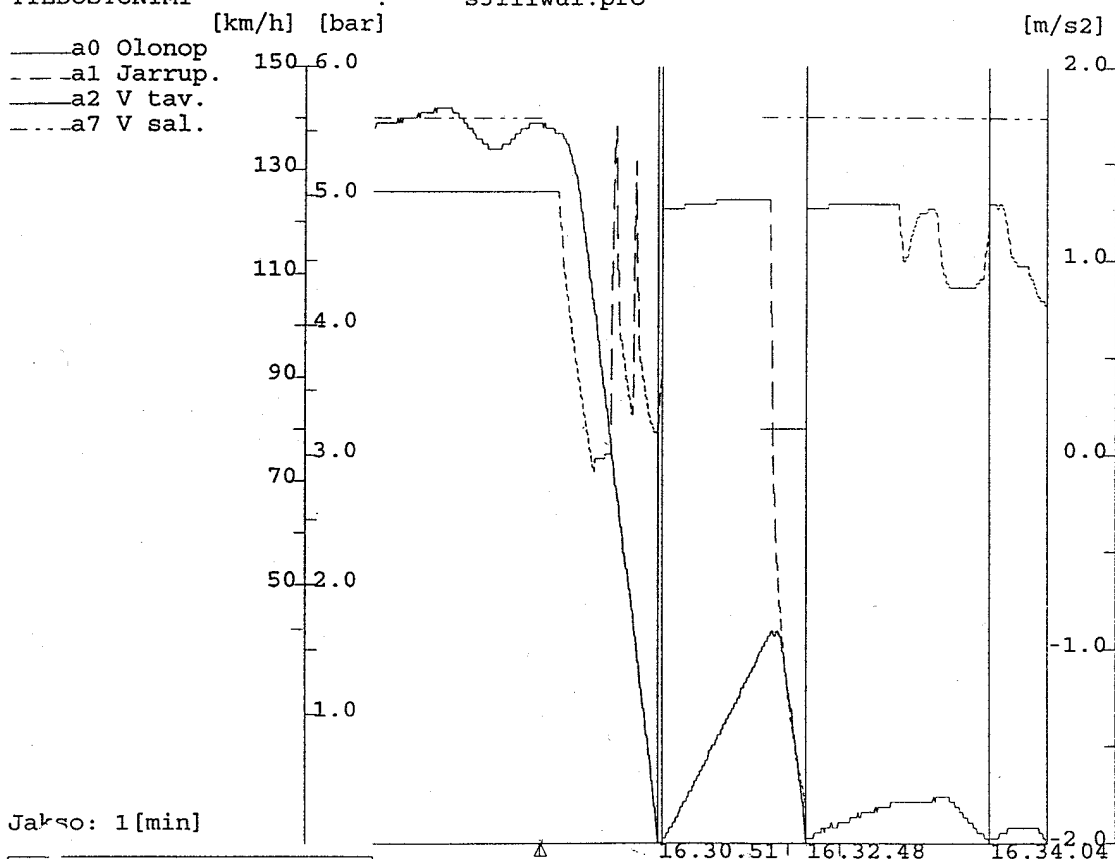
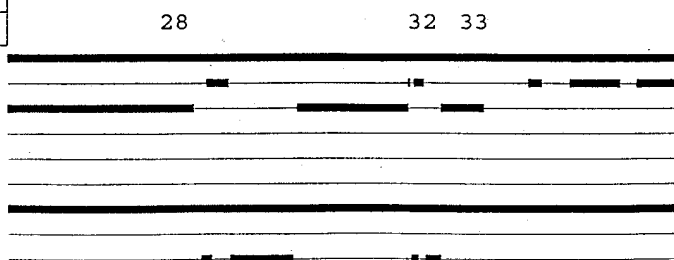
LIITE 2

Veturin automaattinen kulunvalvontalaitteisto teki junalle voimakkaan jarrutuksen vain pari kilometriä ennen pengersortumaa. Laitteiston mukaan kyseessä oli "baliisivika 4" (BALV.4). Vika on mitä ilmeisimmin aiheutunut rankasta sateesta eikä asia liity miten-

Kyseisen baliisivian ilmeneminen juuri ennen luiskasortumaa aiheutti sen, että junan kiihtyvä nopeus ennen hätäjarrutusta oli vähäinen, vain 43 km/h.

Kulunvalvontalaitteiston tulostus veturin toimintoista ja junan nopeudesta Paimiossa 6.7.1997 leikkausluiskan sortuman tukittua radan.

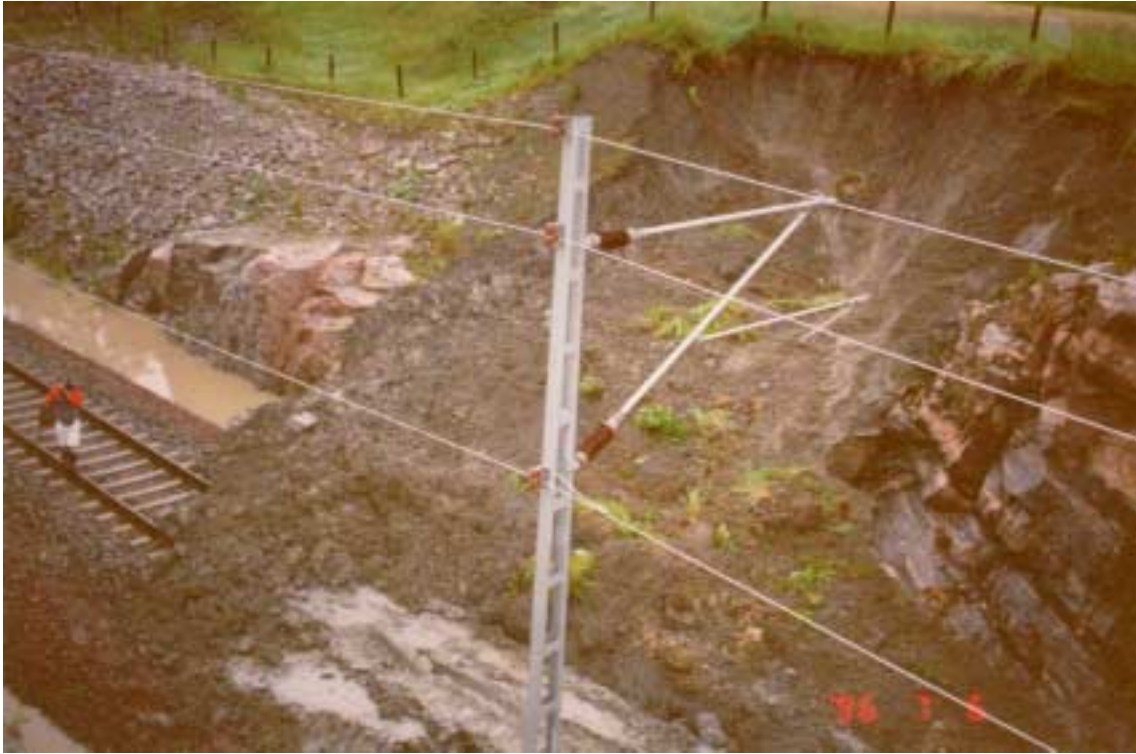
Lauantaina 6.7.1996 henkilörikajuna 134 teki hätäjarrituksen, koska sortuvasta leikkausluiskasta valui radalle 200 – 300 m³ lihavaa savea.

Kuva 1. Märkää savea valui kiskoille kallioleikkauksen kohdalta kalkkipilaristabiloidusta leikkausluiskasta. Savea oli kiskoilla enimmillään lähes kaksi metriä. Lähialueilla havaittiin myös useita muita sortuman alkuja.
