Tutkintaselostus

D1/2008L

Vesilentokoneen kaatuminen laskussa Nilsiään Tahko- vuorella 24.5.2008

Cessna 180H

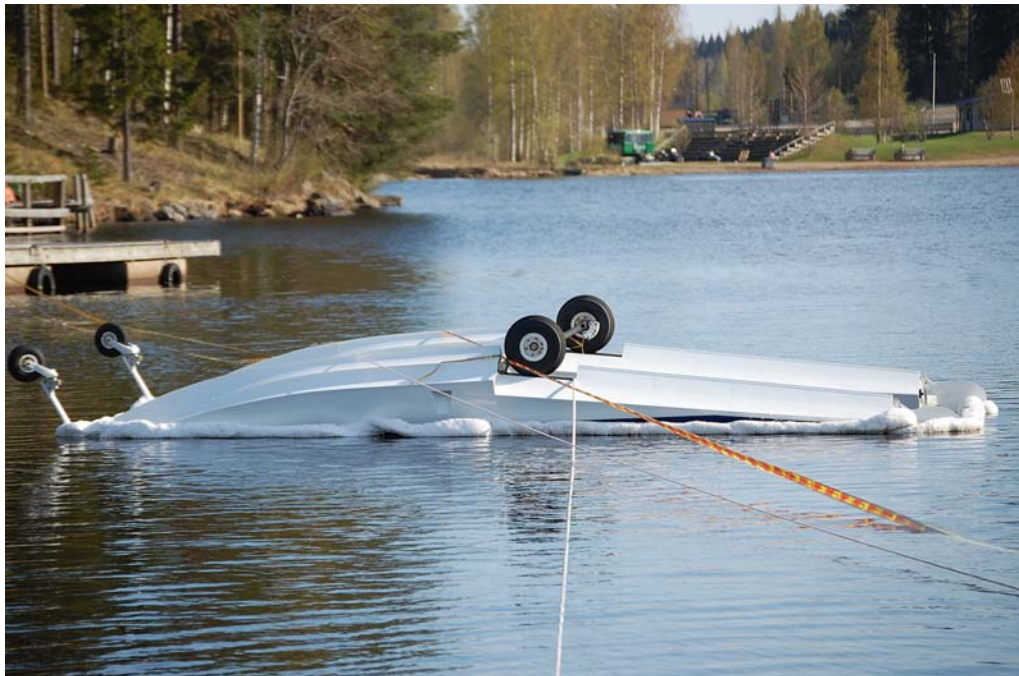
Tutkijoiden saapuessa paikalle hylky kellui ylösalaisin Tahkon rantaravintolan laiturin vasemmalla puolella lähellä rantaa, johon pelastuslaitos oli sen siirtänyt. Hylky oli ankkuroitu ja ympäröity öljyvuomein.

Kuva 1. Hylky hotellin laiturilta kuvattuna.
