## Tutkintaselostus

D1/2011L

# Matkustajalentokoneen polttoainevuoto matkalennon aikana 15.1.2011

OH-AFJ

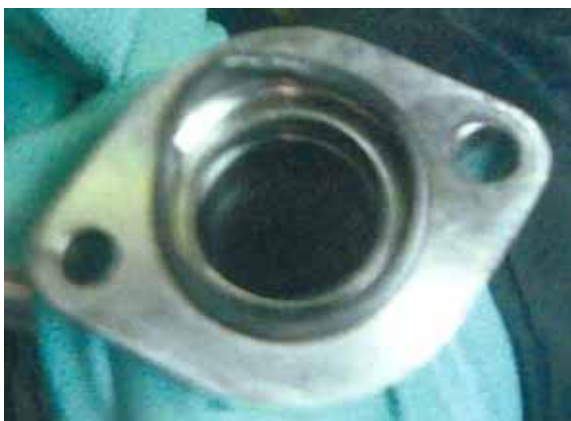
Lentoasemalla vika paikallistettiin oikeanpuoleisen moottorin korkeapainepolttoainepumpun polttoaineputken liitokseen. Liitoksen tiivisteenä käytetty o-rengas (kuva 1) oli osittain pullistunut urastaan ulos. Polttoainetta pääsi vuotamaan tästä liitoksesta lennon aikana yhteensä noin 4100 kg.

Kuva 1. Vaurioitunut o-rengas kuvattuna Charles de Gaullen lentoasemalla.

Kolmas vaihtoehto on, että olisi asennettu väärä tiiviste. Väärän osan asentamisesta aiheutunutta polttoainevuotoa tutkijat eivät pidä todennäköisenä, mutta eivät myöskään täysin poissulje sitä. Mekanismia, jossa väärä tiiviste olisi aiheuttanut polttoainevuodon lennolle, ei pystytty jäljittämään. Pariisissa vikakorjauksen tehnyt huoltohenkilöstö hävitti vaihdetut osat, joten asennettua tiivistettä ei pystytty tarkastamaan osanumeron tai vaurioitumisen osalta. FTS:n huoltotyön paperiasiakirjat olivat puutteelliset, eikä niiden pohjalta voida varmistua käytetyn osan oikeellisuudesta ja lentokelpoisuudesta.

Korjaavaksi toimenpiteeksi tekniseen matkapäiväkirjaan on kirjoitettu, että korkeapainepolttoainepumpun polttoaineputken liitoksen tiivisterenkaan havaittiin vaurioituneen ja tiivisterengas vaihdettiin. Lisäksi on kirjattu ohjeistuksen kohta, jonka mukaan vaihto tehtiin.<sup>4</sup> Vian korjauksen yhteydessä huoltohenkilöstö on avannut toisen vian, jonka mukaan oikeanpuoleisen moottorin koekäyttö vaaditaan vuototarkastusta varten.<sup>5</sup> Korjaavaksi toimenpiteeksi on kirjoitettu, että oikeanpuoleisen moottorin koekäyttö on suoritettu ja polttoainevuotoa ei ollut havaittu.<sup>6</sup> Vaihdetun tiivisteiden osanumeroksi on merkitty KB27121. Molemmat viat on kuitattu korjatuiksi 16.1.2011. Kellonaikaa ei ollut merkitty.

<sup>4</sup> Found H.P. fuel tube to H.P. fuel pump seal ring damaged. Seal ring replaced I.A.W. AMM 73-11-03 Fig. 401. – SA-TIS.
