Tutkintaselostus

D2/2010Y

Lumiravintolan katon romahdus Kuusamon Rukalla

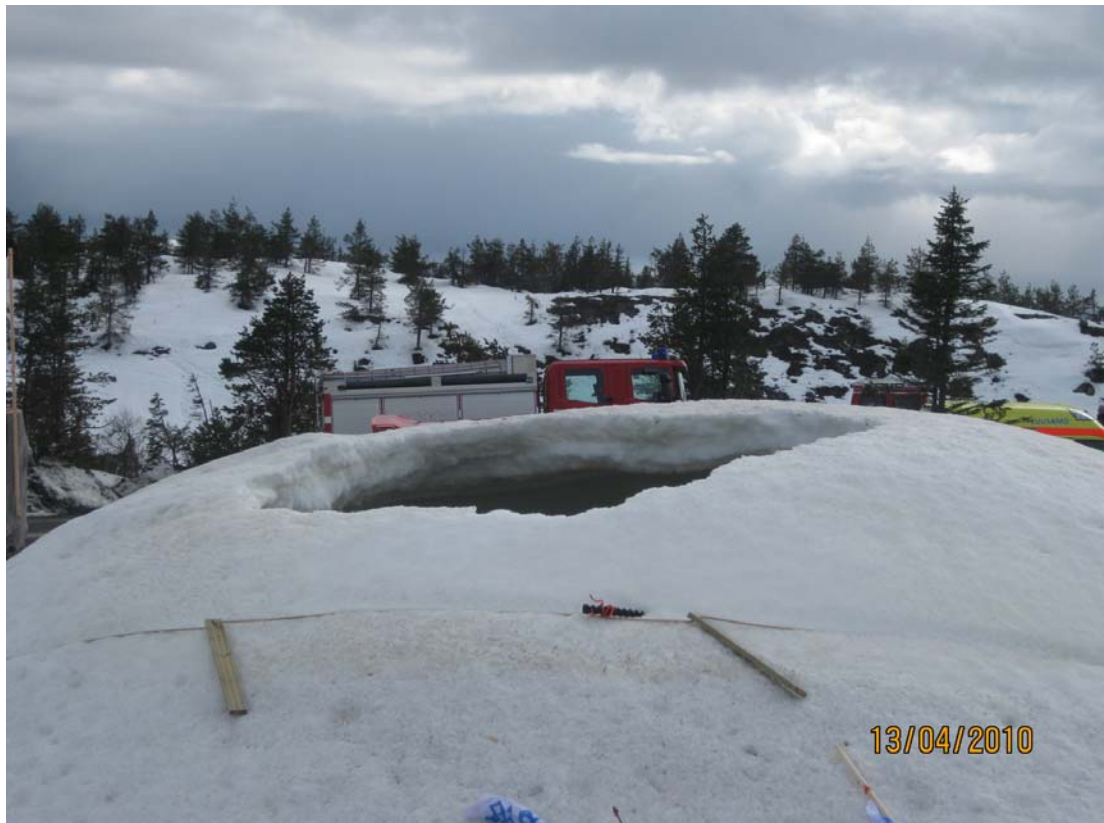
Tilaisuutta ehti kulua noin 20 minuuttia, kun lumirakennelman katosta sortui äkillisesti noin puoli metriä paksu ja noin 4 metriä halkaisijaltaan oleva osa ilman sortumista ennakoivia varoitusmerkkejä. Suoraan sortuman kohdalla ei ollut ketään, mutta onnettomuudessa loukkaantui putoavasta jää- ja lumimassasta kuusi seurueeseen kuulunutta, joista yksi vakavammin kuin pelkästään ruhjevammoja saaneena. Hätäkeskus sai ilmoituksen onnettomuudesta 14.58.42 ja hälytti paikalle pelastusyksiköitä kello 15.00.40. Yksiköiden tullessa paikalle kello 15.11 ravintolan sisällä oli yksi loukkaantunut henkilö, joka ei pystynyt poistumaan omin avuin.

Kuva 1. Sortumakohta ulkopuolelta kuvattuna (Kuva: Koillismaan poliisilaitos)

1. Lumirakennuksen kuorirakenne muodostui painemuotin päälle jäädytetystä lumen ja veden seoksesta, jonka päällä oli tiivistetystä tykkilumesta ja luonnonlumesta koostuva kerros. Rakennuksen katon sortuman välittöminä syinä voidaan pitää sääolosuhteiden nopeaa muuttumista, josta seurasi veden kertyminen holvirakenteen sisäpinnalla olevan jääkerroksen päälle. Veden poistumisen estymisestä seurasi holvin painuminen, joka edelleen voi lisätä jääkerroksen päällä pysyvää veden määrää. Rakennus oli suljettu jo viikko ennen tapahtunutta sortumaa muuttuneiden sääolosuhteiden vuoksi, ja sitä tarkkailtiin vielä tapahtumapäivänä, jolloin kupolissa havaittiin ulkopuolelta katsottuna selvä painuma. Tästä ei kuitenkaan tiedotettu rakennuksen käyttäjälle.

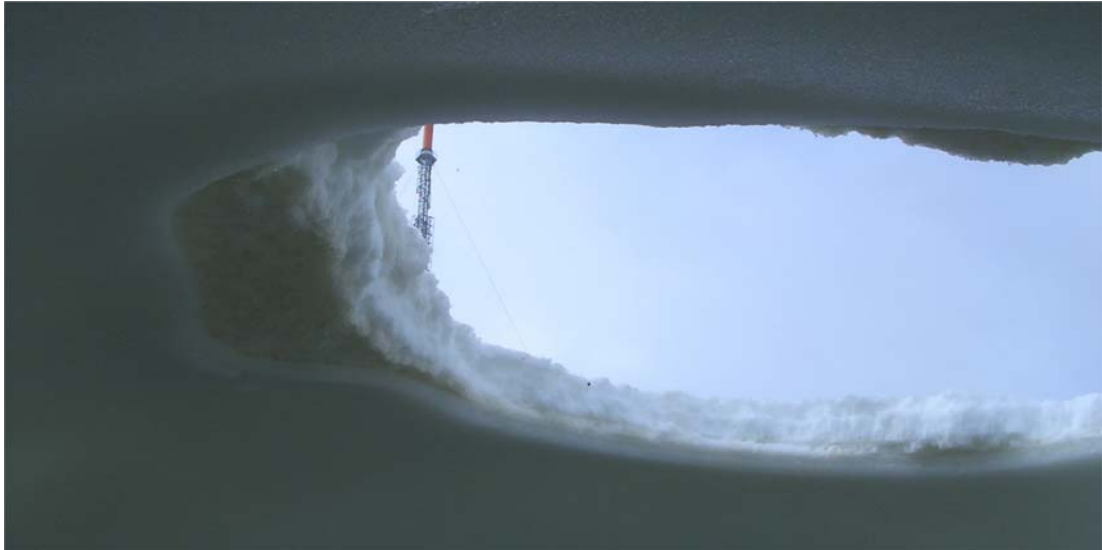
Kuva 2. Sortumakohta sisältä kuvattuna 15:27 (Kuva: Oulu-Koillismaan pelastuslaitos)

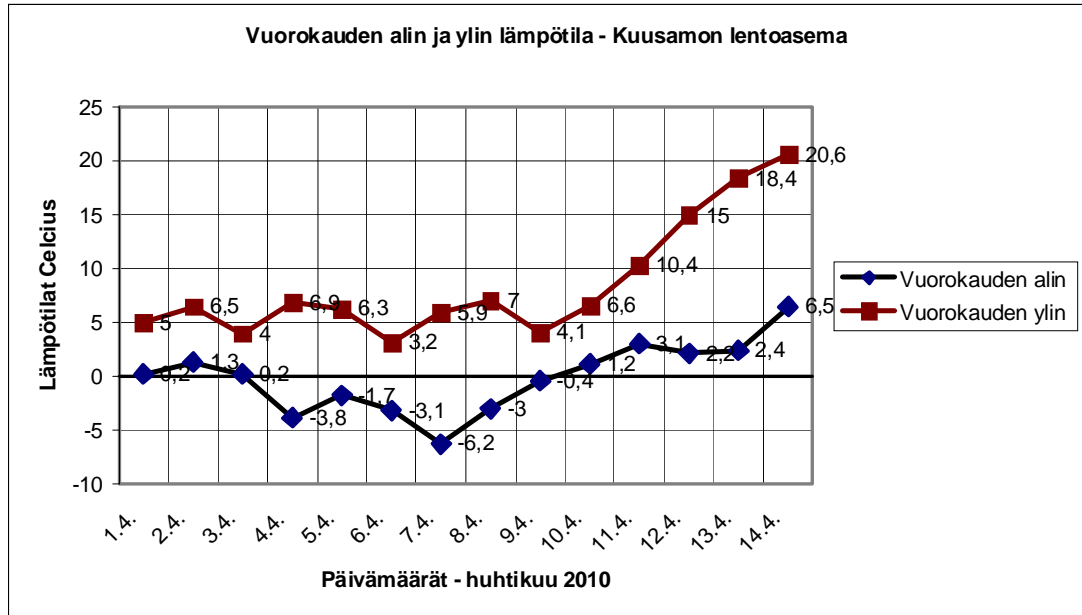
Kuusamon lentoaseman säähavaintotietojen perusteella laadittu kuva 3, vuorokauden ylin ja alin lämpötila huhtikuun alusta tapahtumahetkeen saakka, osoittaa, että vuorokausilämpötilat alkoivat kohota nopeasti kaksi päivää ennen tapahtuma-ajankohtaa 13.4.2010. Lämpötila oli nollan yläpuolella koko vuorokauden 10.4.2010 alkaen.

Kuva 3. Kuusamon lämpötilat huhtikuun 2010 alusta alkaen (Kuusamon lentoaseman säähavaintopiste)

- Lumen lämpötilamittaukset rakennuskuoresta, kun ulkoilman yö- ja päivälämpö-
tiloista laskettu päivittäinen lämpösumma on enemmän kuin esimerkiksi 60 °C·h
(astetuntia). Tämä edellyttää yö- ja päivälämpötilojen seurantaa, vrt. kuva 3.
Lämpötilojen seuranta voi tapahtua helposti paikallisten säähavaintotietojen
avulla.
- Rakenteiden painumahavainnot RIL 218-2001 mukaisesti.
- Kun lumirakennuksen sisäpinta on jäätä, lumen sulamisesta ja vesisateesta
syntyvän veden poistuminen tai sen poistumisen estyminen vaikuttaa kanta-
vuuden säilymiseen ja kupolin yläosan muoto vaikuttaa puolestaan veden pois-
tumiseen tai säilymiseen kuormana. Lumirakennuksen muodon valintaan on

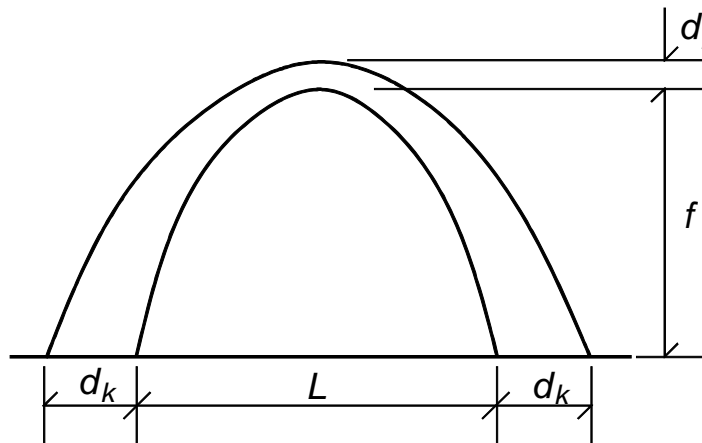
Lattiapinta-alaltaan suuret lumirakennukset ovat kupolirakenteita, joiden tulee toimia pääperiaatteeltaan puristettuna, koska lumen vetolujuus on heikko. RIL 218 ohjeissa esitetään kaariholvin muodolle yleiset vaatimukset (kuva 4):

- Holvin korkeus $f/L > 0,5$
- Kannan paksuus $d_k/L > 0,2$
- Laen paksuus $d/L > 0,1$

Kuva 4. RIL 218 kuvan 17 mukainen kaariholvin muodon määrittely mitoin f , L , d_l ja d_k

Kuusamon kaupungin rakennusvalvonnalle toimitetussa ja 27.11.2008 [6] päivätyssä rakennepiirustuksessa $d_l = 1\ 000$ mm, $d_k = 2\ 000$ mm, $L = 10\ 000$ mm ja $f = 5\ 000$ mm. Rakennusmateriaaliksi on määritelty tiivistetty lumi, jonka tiheys ≥ 500 kg/m³. RIL 218-2001 mukainen kupolirakenteen sisätilan lakipisteen pystysuora painuma saa olla enintään $f/8$ (nuolikorkeuden kahdeksasosa), ellei muita perusteita sallitulle painumalle esitetä. Rakennepiirustuksessa sallituksi painumaksi on määritelty $6\ 000/8 = 750$ mm, mutta suunnitelman mukainen nuolikorkeus on $f = 5\ 000$ mm, eli sallittu painuma tulisi olla vähemmän kuin 650 mm.
