D-TUTKINTA

D6/2008Y

Kaasunpesurin lommahtamisesta aiheutunut vaaratilanne terästehtaalla 30.12.2008

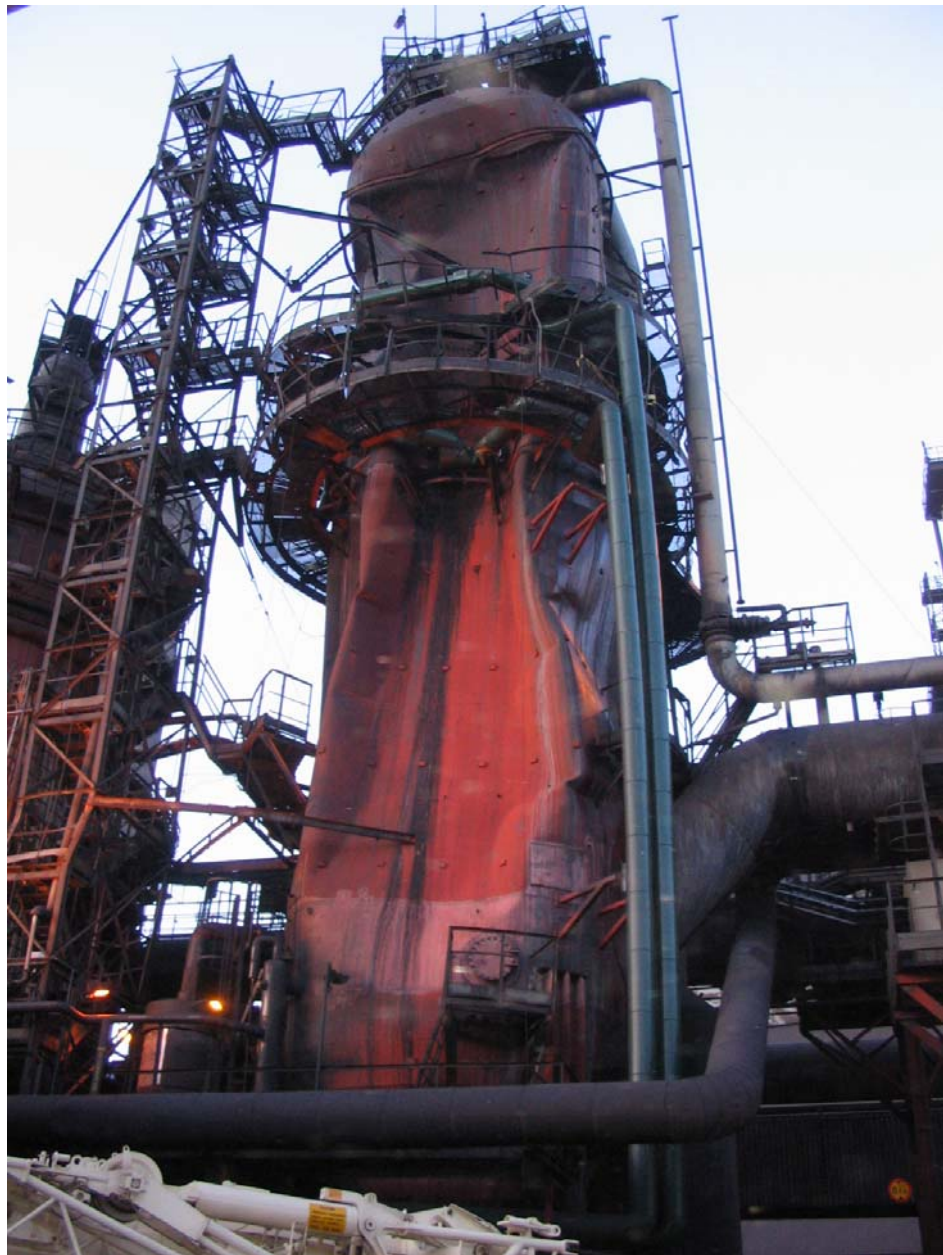
Paineen laskun seurauksena pesurin sylinterimäinen vaippa lommahti itäpuolelta sisäänpäin hieman reilun metrin verran ja kallistui lommahtaneen kyljen suuntaan kohti masuunikaasu-, koksikaasu- ja bentseenilinjoja. Mahdollisessa kaatumistilanteessa putkisillan vaurioitumisen lisäksi myös pesurin toisella puolella olleet masuunikaasulinjat olisivat luultavasti repeytyneet. Seurauksena olisi ollut paha kaasuvuoto, tulipalo ja tuotannon keskeytys pitkäksi aikaa.

Kuva 1. Vaurioitunut kaasunpesuri

Kun vesikierto käynnistettiin uudelleen klo 15.25, pesurissa olevan vesihöyryn sekaan alettiin ruiskuttaa höyryä huomattavasti viileämpää vettä, jolloin vesihöyry alkoi jäähtyä nopeasti. Tällöin höyryntilavuus alkoi laskea ja paine säiliön sisällä pieneni alipaineen puolelle. On tiedossa, että suuret säiliöt eivät kestä kovinkaan hyvin alipainetta, joten lommahdus oli luonnollinen seuraamus.

Kaasunpesurin lommahtaminen johtui paineen laskemisesta alipaineen puolelle pesurin sisällä. Alipaineen muodostuminen pesurin sisälle johtui sekä vesihöyryn jäähtymisen että tiivistymisen aiheuttamasta höyryn tilavuuden muutoksesta. On luultavaa, että myös painovoimaisesti pesurin pohjalta poistunut vesi vaikutti omalta osaltaan alipaineen muodostumiseen. Suuret säiliöt eivät tyypillisesti kestä kovinkaan suuria alipaineita ilman seinämien muodonmuutosta.

Tehtaalla varauduttiin suuronnettomuuteen ja ryhdyttiin välittömästi tukemaan vaurioitunutta kaasunpesuria. Lisäksi ennusteiden mukaan tuuli oli voimistumassa illan aikana navakaksi. Tukeminen tehtiin harustamalla sekä kaasupesuri että viereinen porrastorni länsipuolelta ja toisaalta asettamalla itäpuolelle tukipalkki. Tehtaalla varauduttiin myös väestön evakuointiin.

Kaasunpesuri tuettiin välittömästi tapahtuman jälkeen ja korjaustoimenpiteet käynnistettiin vuoden alussa. Kaasunpesuri jouduttiin lopulta korvaamaan kokonaan uudella pesurilla.

Vastaavissa tilanteissa, joissa kaasunpesuriin ei syötetä masuunikaasua, olisi ennen vesikierron käynnistämistä syytä katkaista vesihöyryn syöttö ja poistaa höyry pesurista esimerkiksi typen avulla. Tällöin höyryn nopeaa lauhtumista ja siitä seuraavaa paineen alenemista ei pääsisi tapahtumaan.
