Tutkintaselostus

D6/2010M

Veneen uppoaminen kesken ajon Suomenlahdella kesäl- lä 2010

TUTKINNAN TUNNUS: D6/2010M
VALMISTUNUT: 6.7.2011

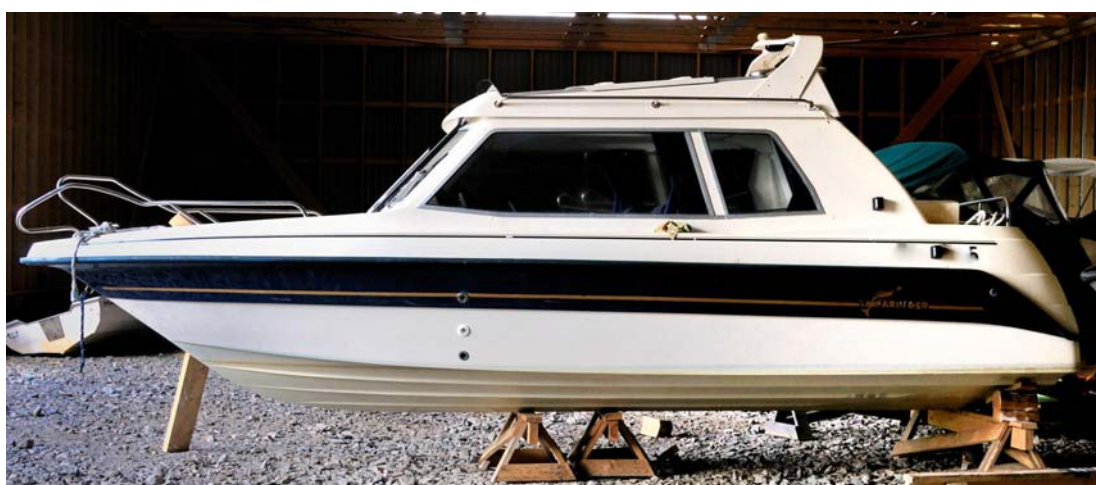
Kuva 1. Onnettomuusvene nostettuna halliin onnettomuuden jälkeen.

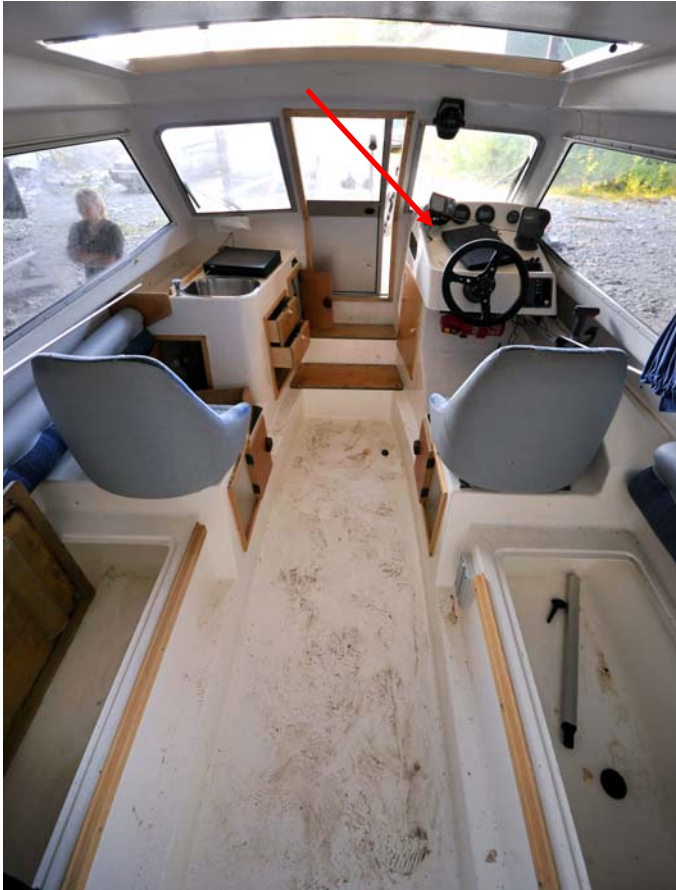
Kuva 2. Kuva veneen hytistä. Punainen nuoli osoittaa merikartan esittämiseen käytetyn kannettavan tietokoneen paikan.

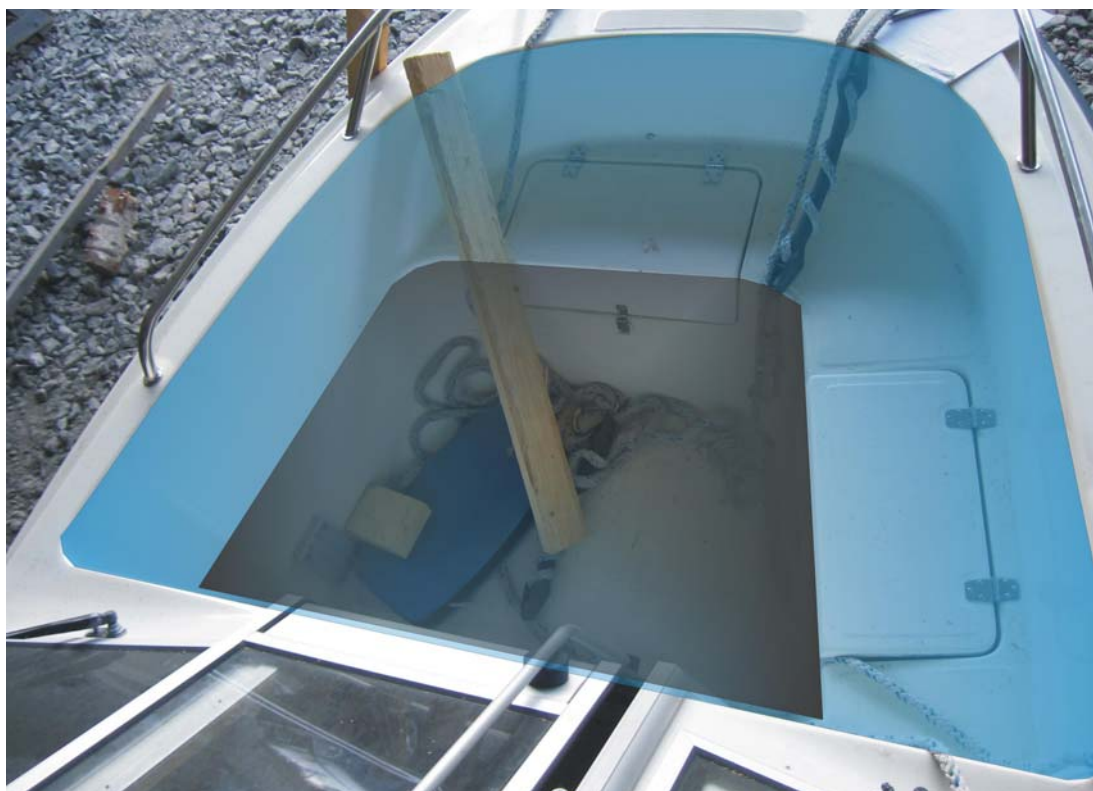
Keulan avotila (kuva 6). Avotila on kuorimaista lujitemuovirakennetta, joka muodostaa periaatteessa tiiviin altaan, istuinkaukalon, veneen keulaosaan. Avotilassa ei havaittu vaurioita. Keulan avotilassa on penkkikotelo keulan ja SB-puolella. Penkkien pinnan alapuolen tilavuudeksi arvioitiin karkealla mittauksella noin 300 l ja näiden yläpuolella laitaa saakka olevaksi tilavuudeksi noin 400 l (kuva 6). Kantta myöten täynnä ollessaan keulan avotilaan kerääntyy siis noin 700 kg paino.

Kuva 6. Keulan avotila. Penkkien yläpinnan muodostaman tason (kuvan harmaa taso) alapuoliseksi tilavuudeksi mitattiin karkeasti noin 300 l ja penkkien yläpinnan ja veneen laidan tason (kuvassa sininen taso) välisen alueen tilavuudeksi noin 400 l.

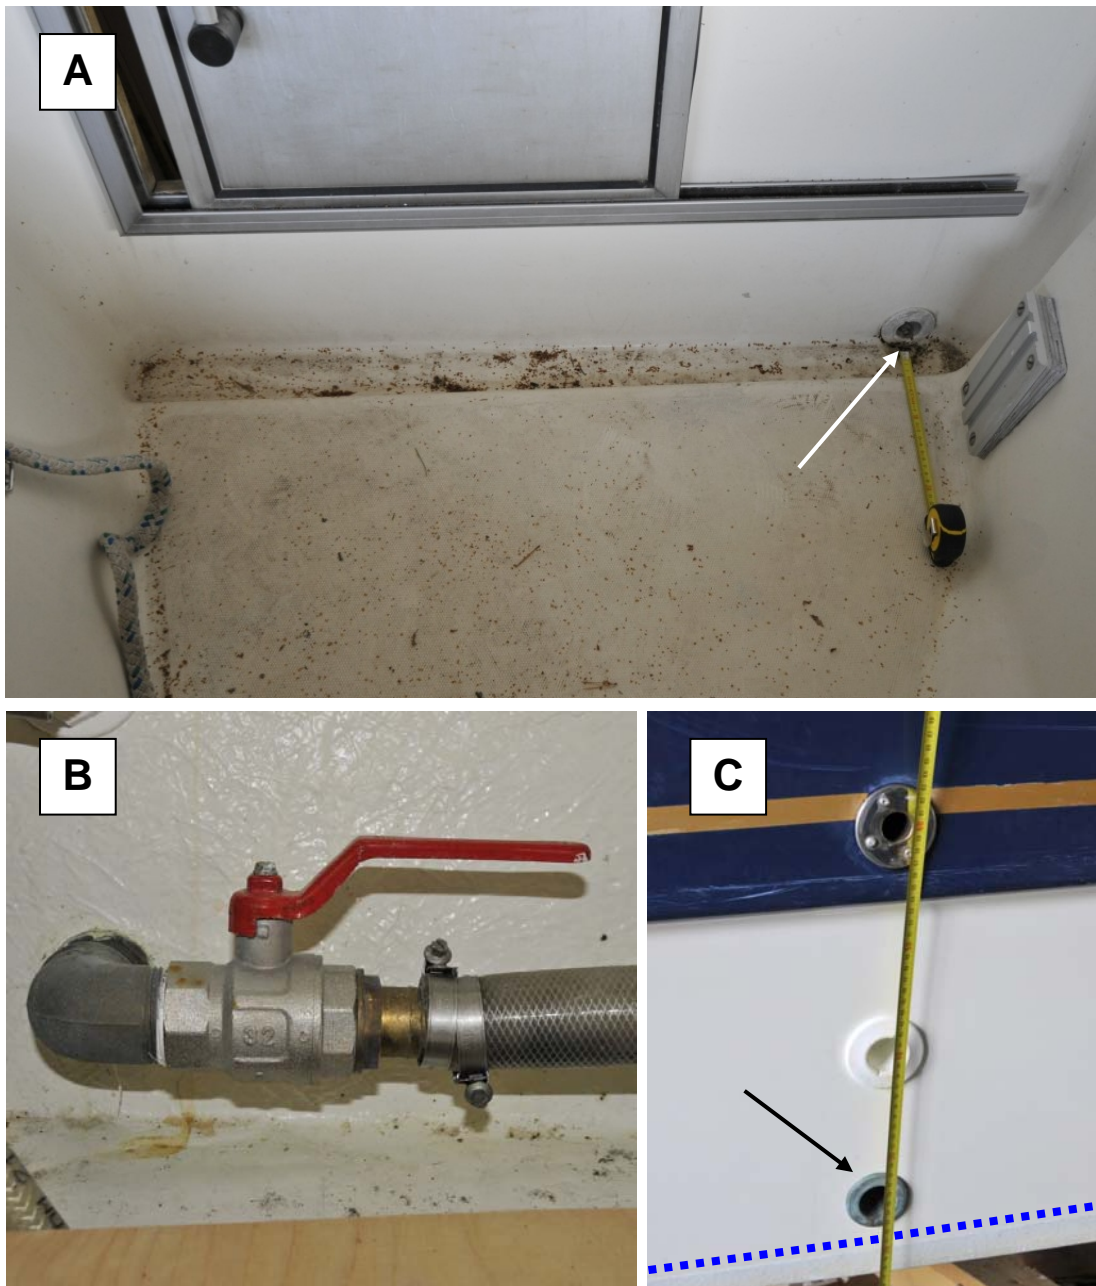
Kokeen perusteella todettiin, että tyhjennysputkisto ei ole vuotanut vettä veneen sisätiloihin avotilan ollessa täynnä.

Kuva 7. Avotilan sadeveden tyhjennys.

- Valkoinen nuoli näyttää ohjaushytin rintalaipion PB-puolella olevan sadeveden tyhjennyksen läpiviennin. Muovihela oli ehjä. Sisäänkäynnin kynnyshkorkeus 250 mm.
- Läpiviennin sulkuhana ohjaushytin sisällä.
- Musta nuoli näyttää veneen PB-laidalla olevan sadeveden tyhjennysputkiston runkoläpiviennin. Sininen katkoviiva havainnollistaa vesiviivaa.

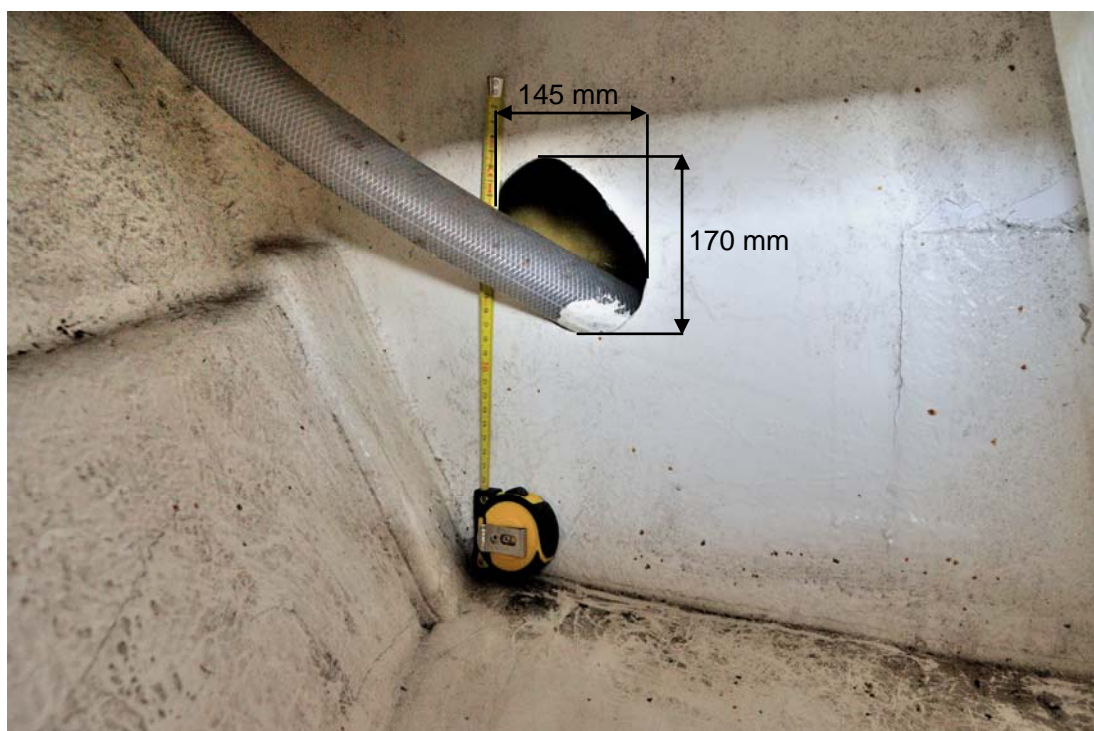
Keulanpuoleisen kotelon rakenne oli melko tiivis, mutta SB-kotelon perässä hytin rintalaipiossa oli aukko, jonka läpi oli vedetty vesitankin täyttöputki (kuva 8). Kyseinen laipion kohta ei muutenkaan ollut tiivis, joten penkkikoteloon kertyneellä suuremmalla vesimäärällä oli lähes esteetön pääsy kajuutan alla olevaan pilssiin.

Kuva 8. Kuva SB-puolen penkkikotelon sisältä. Kuvassa näkyvä aukko, jonka kautta vesitankin täyttöputki kulkee, on pinta-alaltaan karkeasti laskettuna 150 cm².

Veden pinta nousi istuinkaukalossa niin ylös, että vesi pääsi virtaamaan penkkikoteloon. Ohjaushytin kuljettajan puolella ollut makeavesisäiliön täyttöletkun läpivienti rinta-laipiosta ei ollut tiivis, kuten kuvasta 7 käy ilmi. Kyseisen läpiviennin vaikutus vuototilanteessa oli piilevä; se ei ollut käynyt ilmi aiemmin, koska keulan avotila ei normaalisti täyty vedellä siinä määrin, että vettä pääsisi penkkikoteloon. Tässä tapauksessa vettä virtasi penkkikoteloon niin runsaasti, että se pääsi virtaamaan läpiviennin kautta kaksoispohjan alle. On huomattava, että sääntöjen valossa makeavesisäiliön täyttöletkun epätiivis läpivienti ei ollut virhe, sillä edellä mainitusti sadeveden tyhjenevälle avotilalle ei ollut vaatimuksia tiiveyden tai tyhjentyvyyden suhteen. Ainoastaan tyhjennysputkiston runkoläpivienti on oltava suljettavissa.

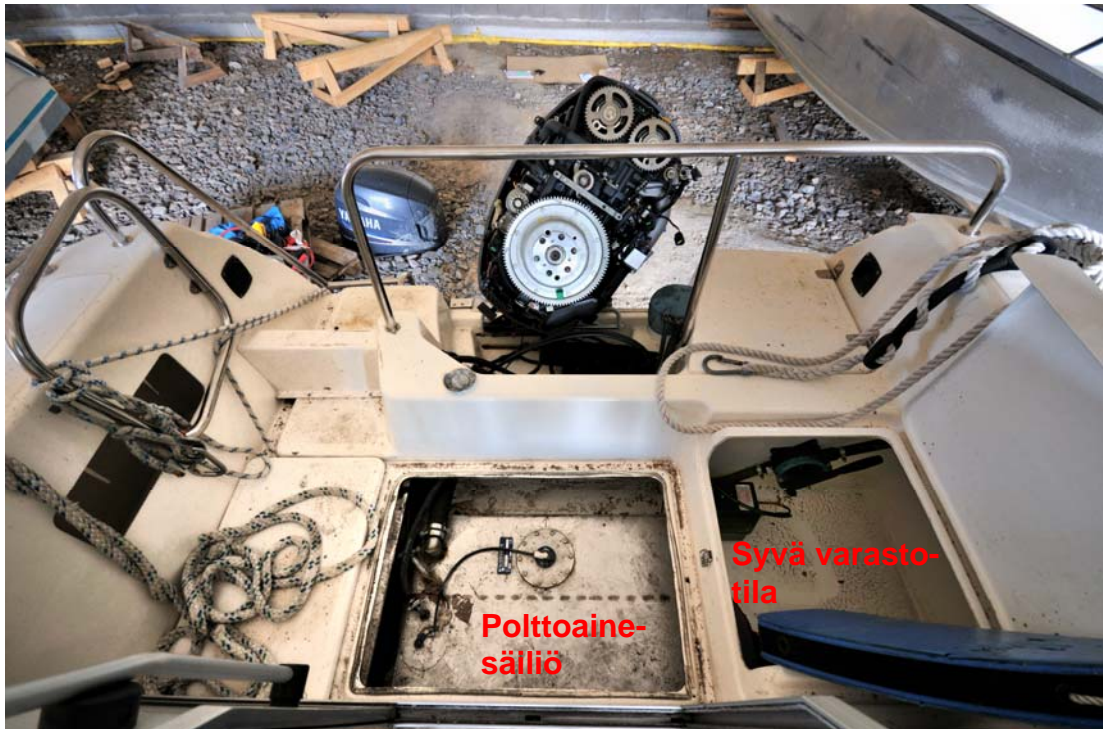
Perän avotila (kuva 9) on hytin peräpuolella. Sen pohjassa on luukut, joiden kautta pääsee polttoainesäiliön tilaan ja syvään varastotilaan.

Kuva 9. Perän avotila ja sen alla olevat tilat. Pilssipumppu näkyy varastotilassa.

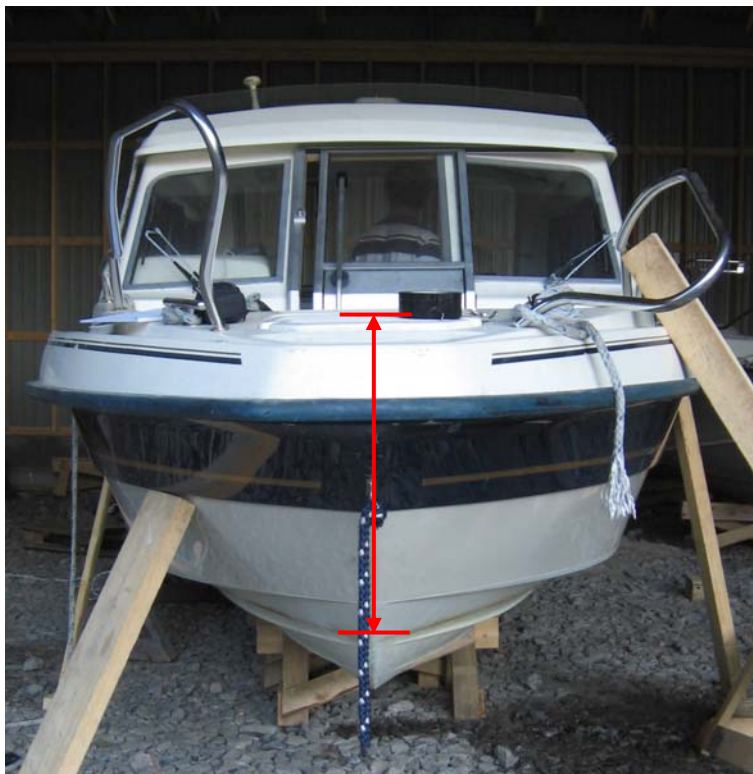
Vuonna 1992 VTT:n tyyppitarkastuksessa varalaidaksi mitattiin suurimmalla sallitulla kuormalla keulassa 0,74 m, mikä ylitti vaatimuksen 0,13 metrillä. Onnettomuusmatkalla kuorma veneessä oli pienempi kuin tyyppitarkastuksessa, joten varalaita oli siis riittävä. Kuva 10 havainnollistaa keulan varalaitaa. Veneen ei tarvinnut kellua vedellä täyttyneenä yli kuuden metrin pituuden vuoksi, kuten aiemmin luvussa 1.6 todettiin.

Kuva 10. Punainen nuoli näyttää keulan varalaidan.

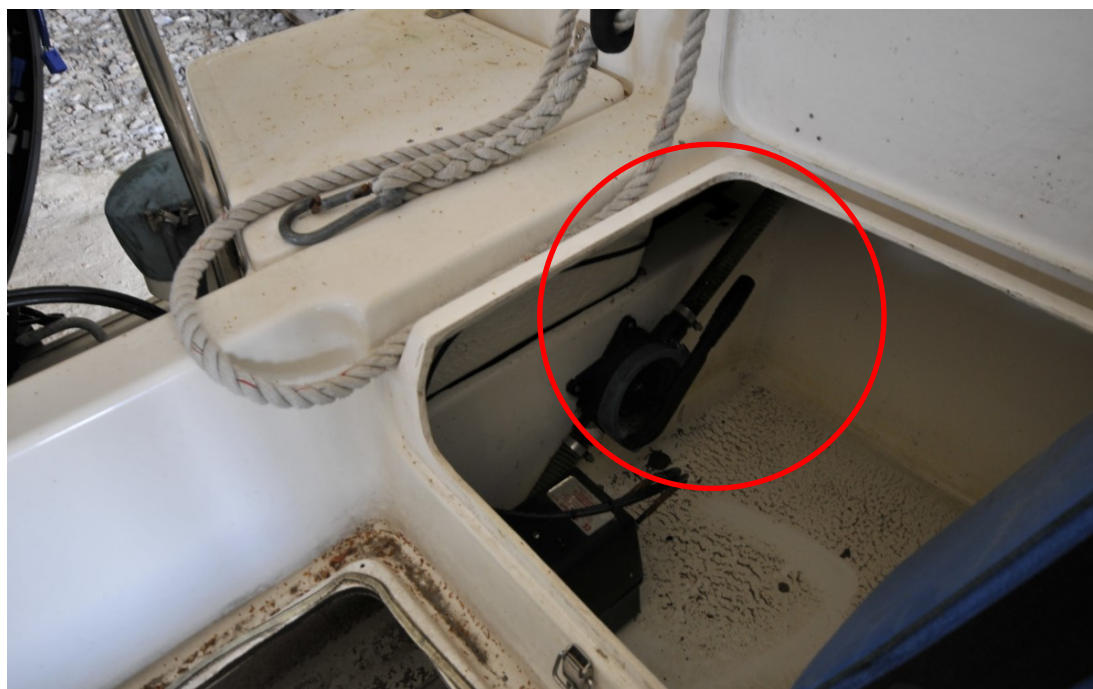
Kuva 11. Punaisella ympyrällä on merkitty käsikäyttöinen pilssipumppu veneen takakannella PB-puoleisessa kotelossa. Katso myös kuva 9.

Tämän pumpun käyttö onnettomuustilanteessa oli kuitenkin hyvin hankalaa, ellei mahdollonta. Käytännössä ainoa pumpun käyttöön pystyvä henkilö olisi ollut veneen kuljettaja, jonka oli kuitenkin keskityttävä tilanteen kehittyessä aktiivisesti veneen ohjailuun, jotta aallot eivät toisi keulan avotilaan lisää vettä. Täten pumppua ei onnettomuustilanteessa käytetty.
