## Tutkintaselostus

D9/2009M

# **Vesibussi KYMPPI, karilleajo 23.5.2009 ja neljä muuta kesällä 2009 kotimaan matkustaja-aluksille tapahtunutta vaaratilannetta ja onnettomuutta**

**TUTKINNAN TUNNUS:** D9/2009M  
**VALMISTUNUT:** 23.6.2009

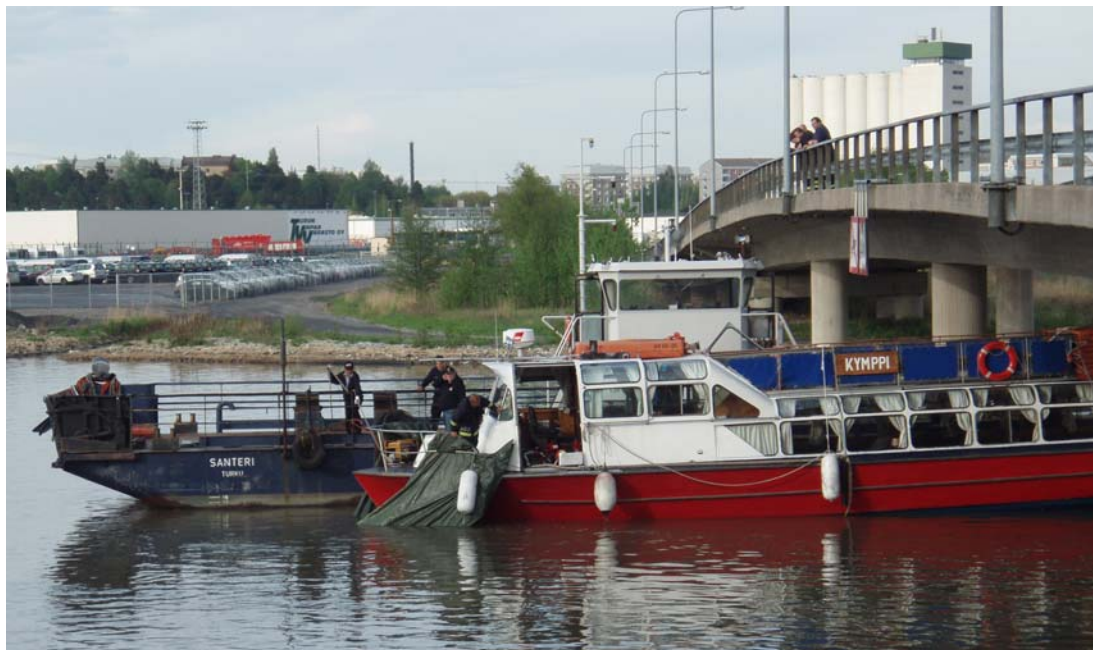
Kuva 1. MS KYMPPI Ruissalon sillan alla onnettomuuden jälkeen.

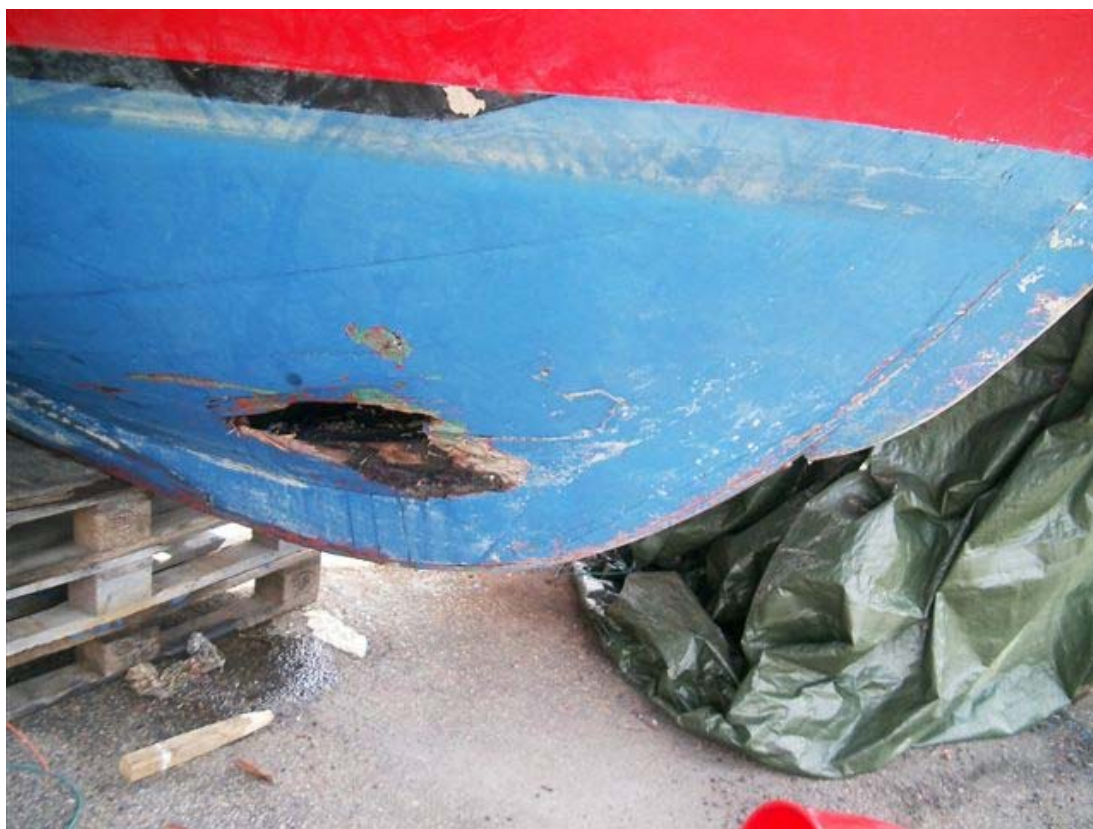
<b>Tapahtuma-aika:</b>	23.5.2009 noin klo 12.47
<b>Tapahtumapaikka:</b>	Turussa Ruissalon sillan alla
<b>Tapahtuman luonne:</b>	Karilleajo
<b>Asianosaiset:</b>	Päällikkö ja kansimies sekä matkustajista huolehtinut emäntä
<b>Seuraukset tai vahingot:</b>	<p>Alus sai kivenlohkareiden aiheuttamana reiät keulaan ja kölin viereen. Välittömän uppoamisvaaran vuoksi alus ajettiin heti rantamatalikkoon, jossa sukeltajat asettivat kiiloja reikiin ja vihdoinkin päällikön vaatimuksesta vuotomaton paikalleen Palo-laitoksen vene pumppasi aluksen kellumaan. ja telakan MS SANTERI hinasi KYMPPIIn telakalle paloveneen varmistaessa siirron. Telakalla KYMPPI nostettiin laiturille korjausta odottamaan. Vesi vahingoitti apu- ja pääkoneen sähkölaitteita, jääkaapin koneistoa, lämmityslaitteen sähköosia ja aiheutti sisustukselle vesivahinkoja.</p> <p>Kansimies kastui haverin aikana ja poistui haveripaikalta hypotermiavaaran vuoksi.</p>

*Kuva 2. Reikä aluksen pohjassa.*

Tutkija ehdottaa ennakoivan valmennuksen ja koulutuksen rutiininomaista käyttämistä varsinkin purjehduskauden alkupuolella miehistön osaamistason varmistamiseksi.

Toiseksi tutkija esittää vauriontorjuntasuunnitelmien laatimista aluskohtaisesti ja etukäteisvarautumista hälytysviestien lähettämiseen.

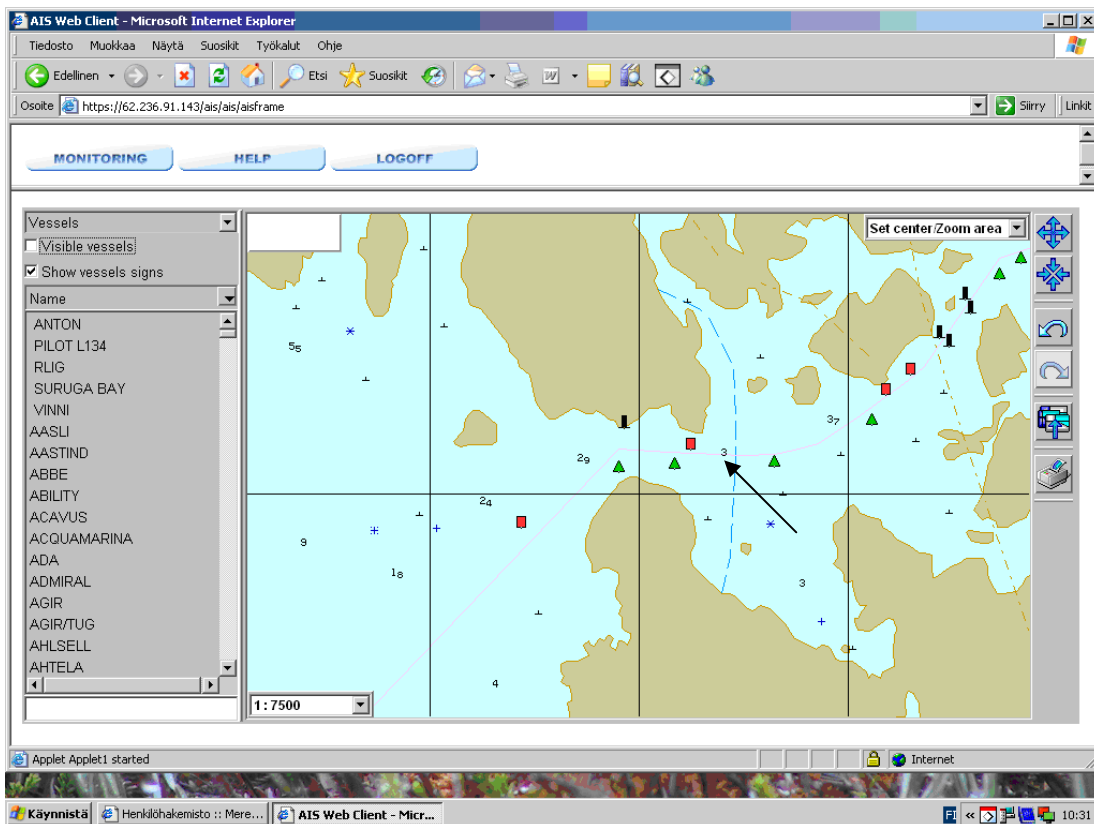
Päällikkö oli tapahtuman jälkeen yhteydessä vesilaitokseen ja ilmoitti epäilyksistään, että vesiputki on saattanut nousta pohjasta. Paikalla kävi pelastuslaitoksen sukeltajaryhmä, mutta he eivät löytäneet putkessa merkkejä vaurioista.

Kuva 2. Nuoli osoittaa vesiputkea AIS -kartalla.

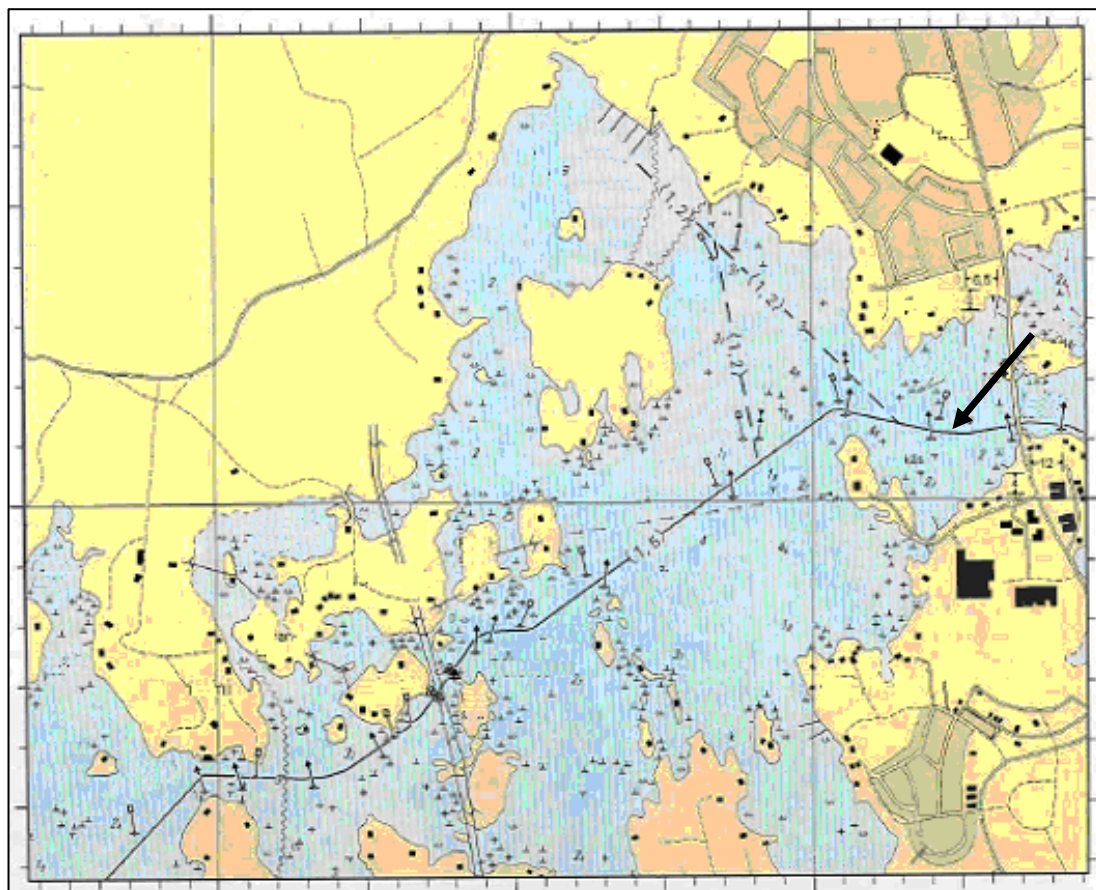
hyvin tutut ja hän tiesi, että talven aikana alueella oli tehty vesiputkistotöitä. Tämän vuoksi painopisteen muutos keulattrimmin saavuttamiseksi matkustajien siirtymisen avulla tehtiin uudestaan toisessa paikassa, jossa päällikkö tiesi vesiputken kulkevan. Ongelmia ei enää havaittu ja matka jatkui määräsatamaan.

Kuva 3. Nuoli osoittaa toista "trimmin siirtoa".

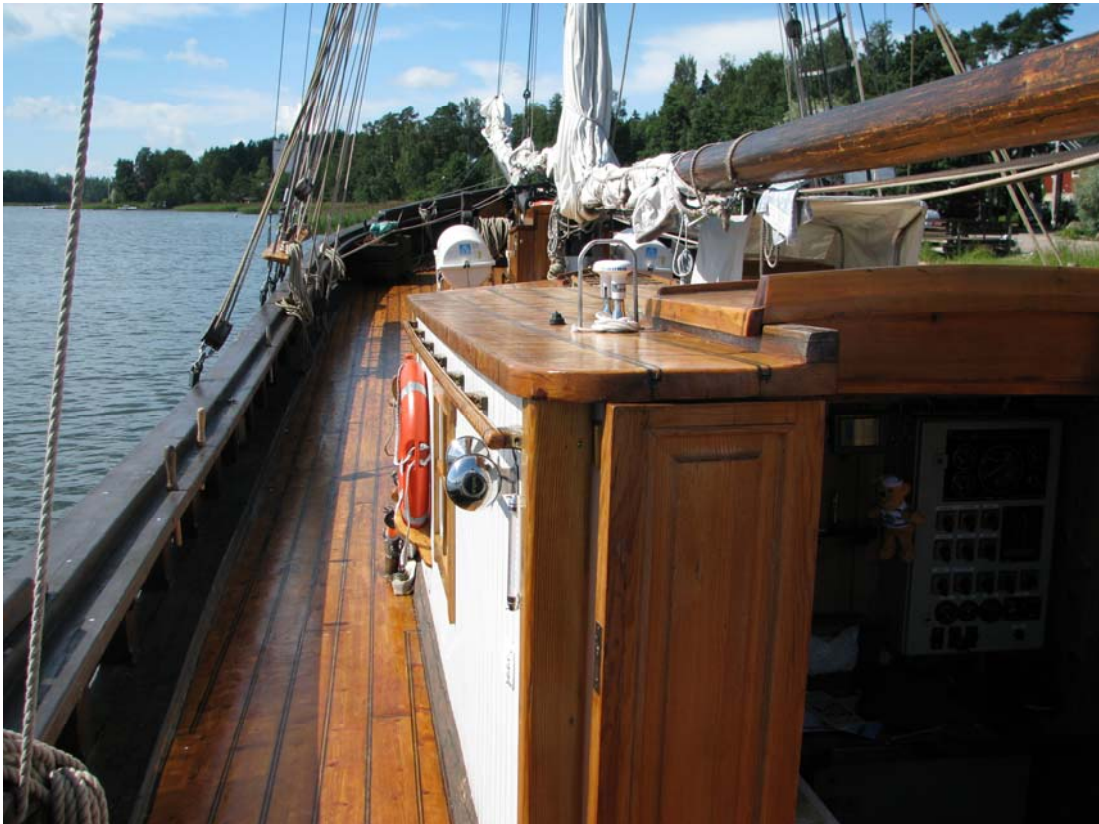
Kuva 2. Kuva on otettu ohjailupaikalta noin 1 m vasemmalle. Navigointilaitteet ovat avatun kajuutan oven takana. Keulan eteen jää noin 100 metrin katve ohjailupaikalta

Tähystäjän käyttäminen kapeilla väylillä ja vesillä on hyödyllistä myös kauniin sään vallitessa.

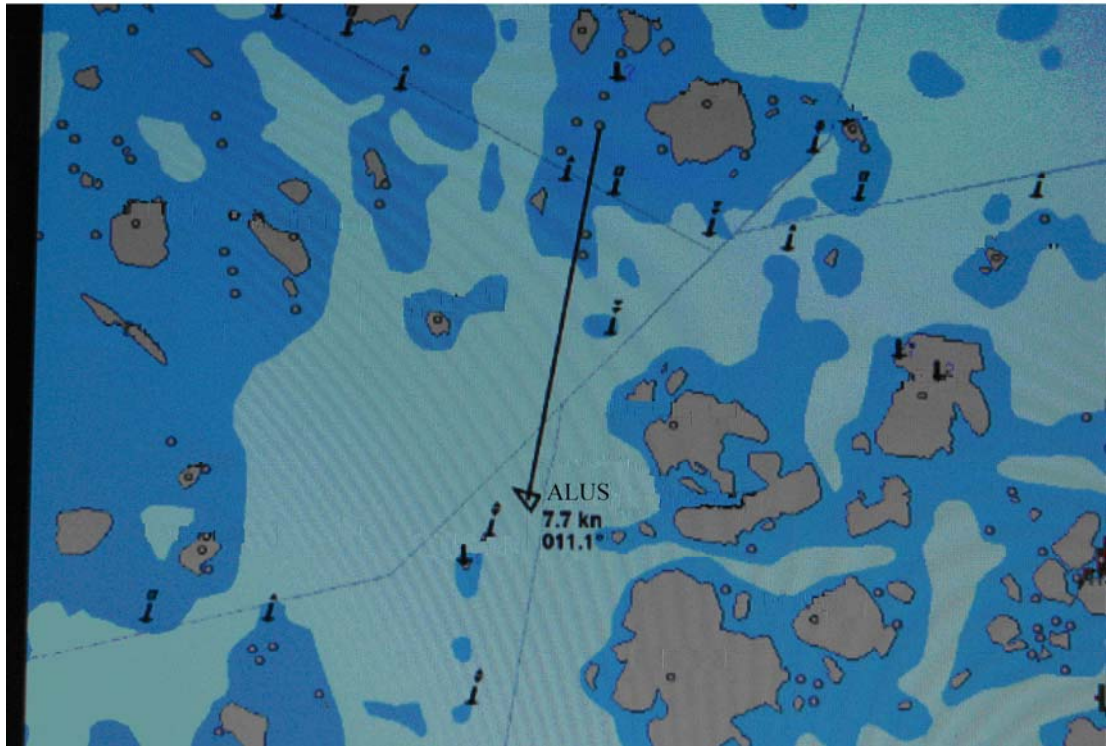
Kuva 3. Alus lähestyy 4,2 metrin väylän mutkaa, väylä kääntyy koilliseen.

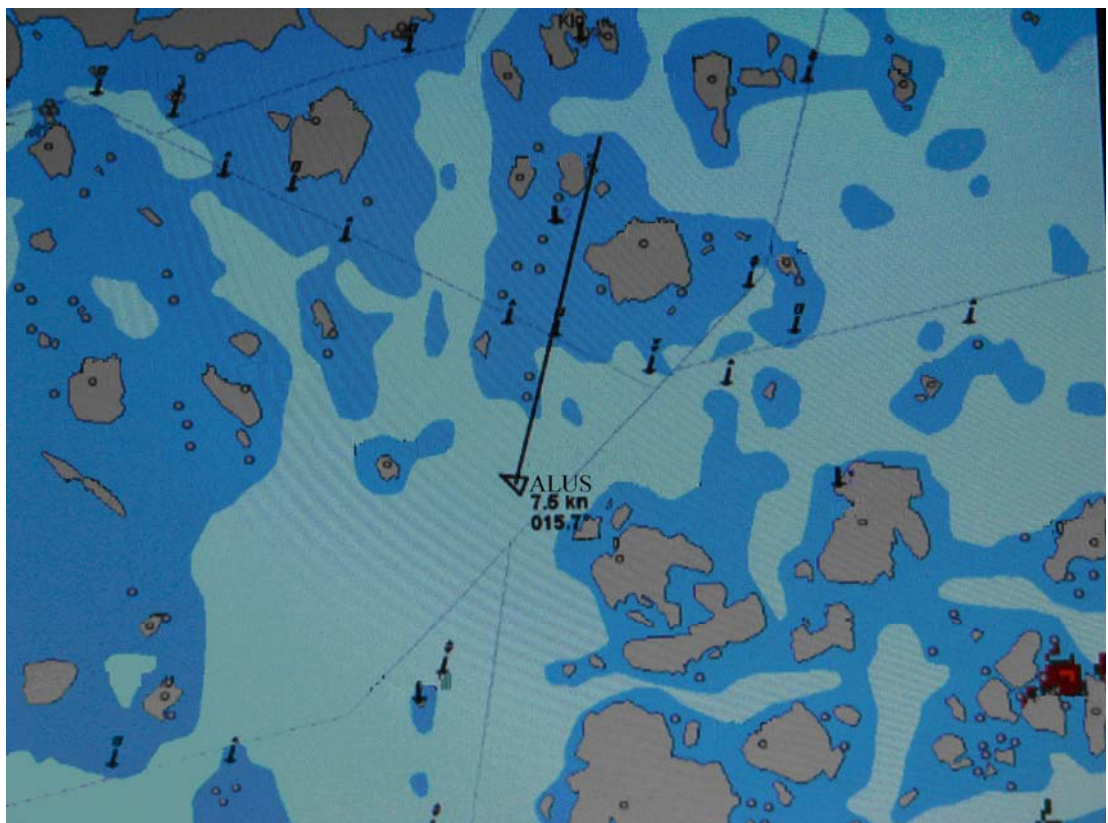
Kuva 4. Alus ei käännä väylän mukaisesti, vaan jatkaa samalla suunnalla.

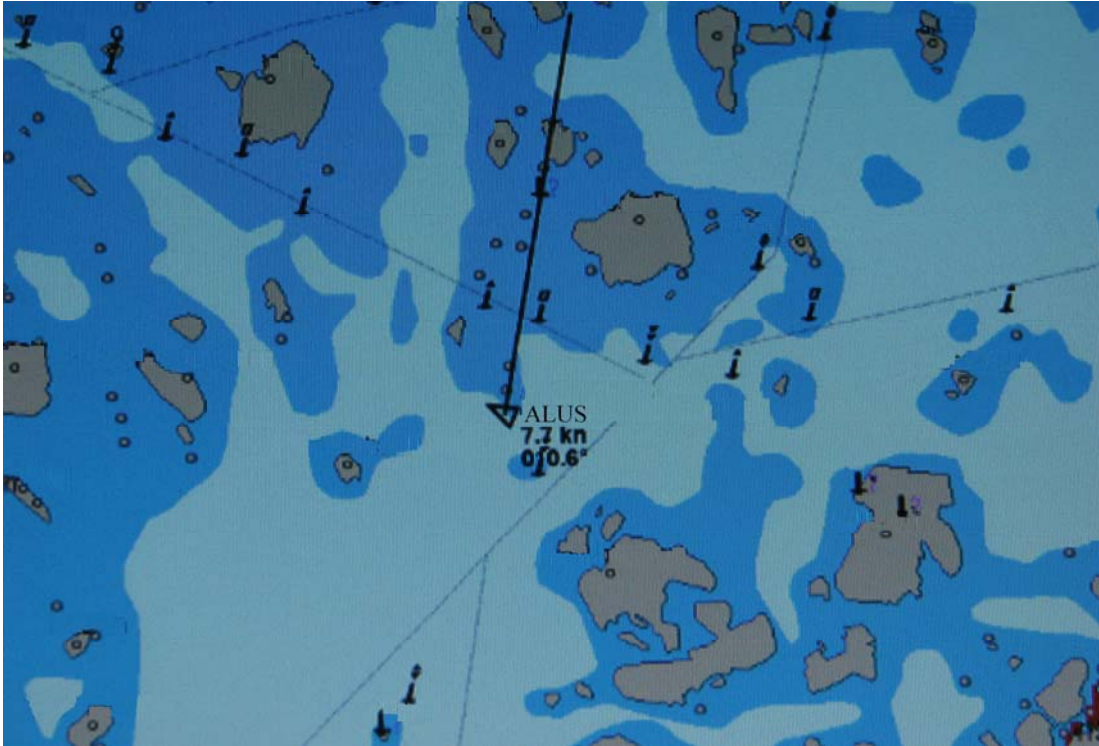
Kuva 5. Minuuttia ennen kivelle ajoa. VTS:n kartassa edessä olevat kaksi kiveä on merkitty luodoiksi, paperikartassa eteläisempi on merkitty pintakiven symbolilla.

Tutuillakin vesillä on syytä käyttää karttaa. Erityisesti ajettaessa väylän ulkopuolella, on vältettävä mataliksi merkittyjä alueita, ns. "sinistä vettä".

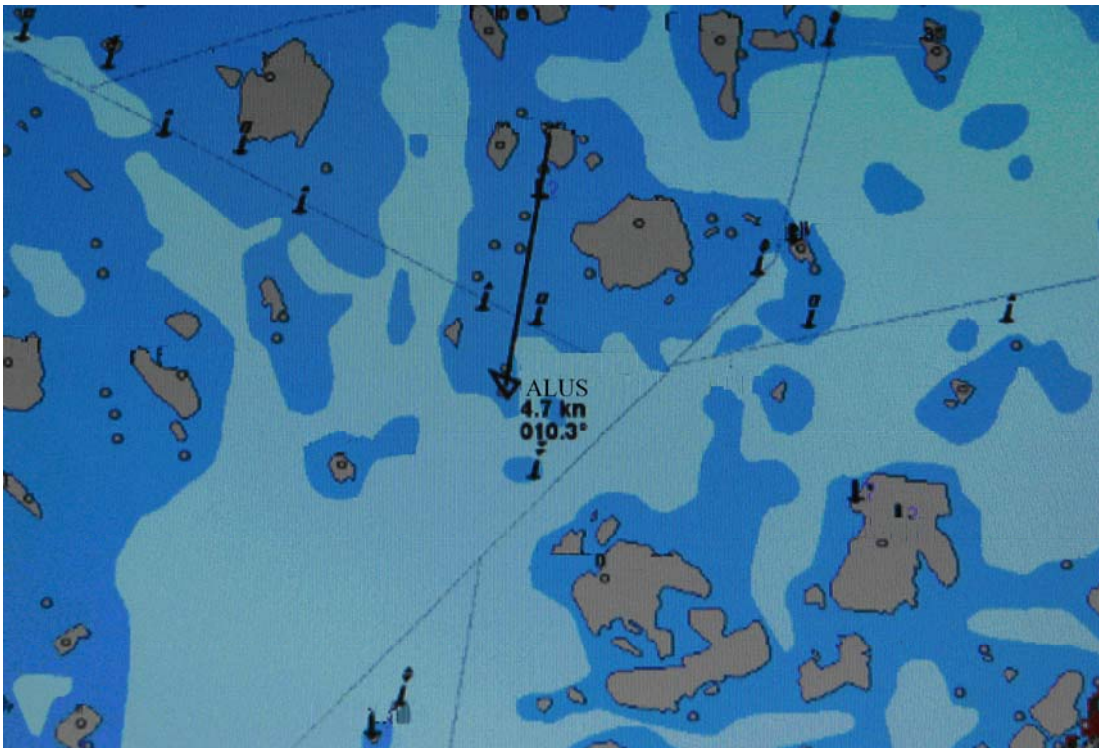
Kuva 6. Alus on törmännyt kiveen.

Aluksen ohjailusta vastaavan tulee huolehtia siitä, että erityisesti kapeilla väyläosuuksilla ja väylien ulkopuolella ajettaessa keskitytään pelkästään navigointi- ja ohjailusuoritukseen.

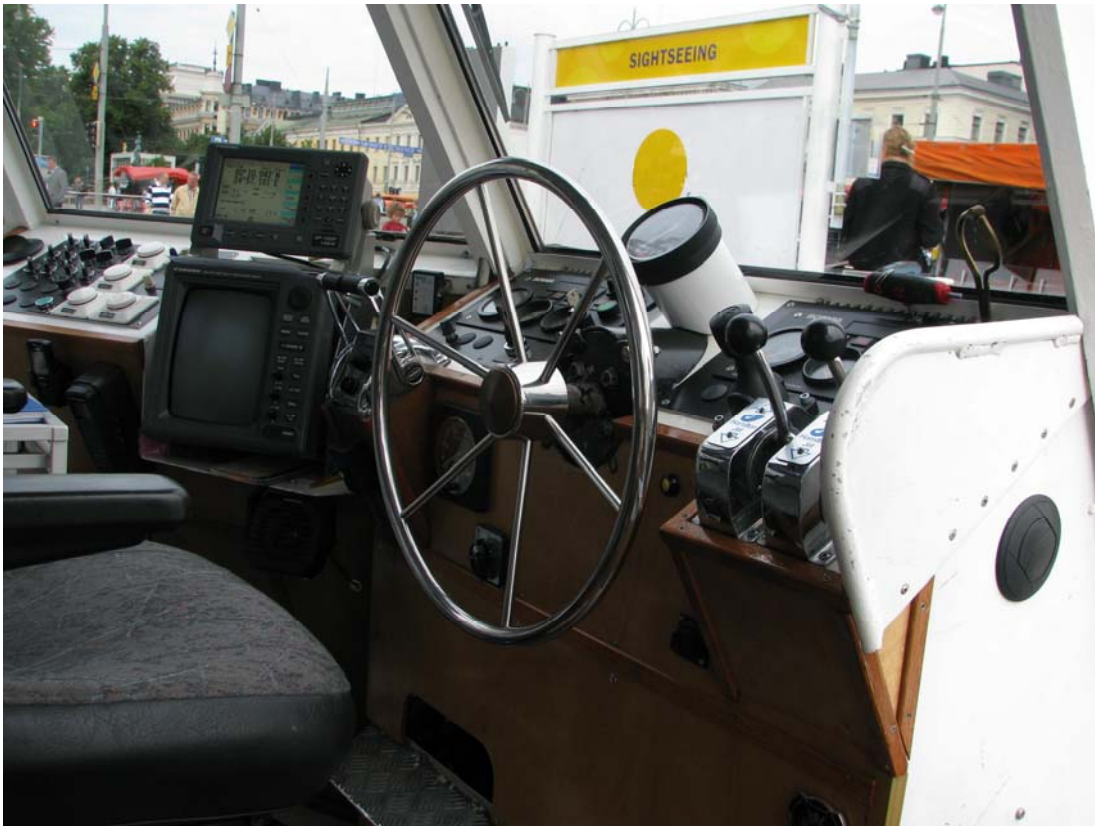
Kuva 2. Ohjaamo; hälytyspaneeli on ruorin yläpuolella

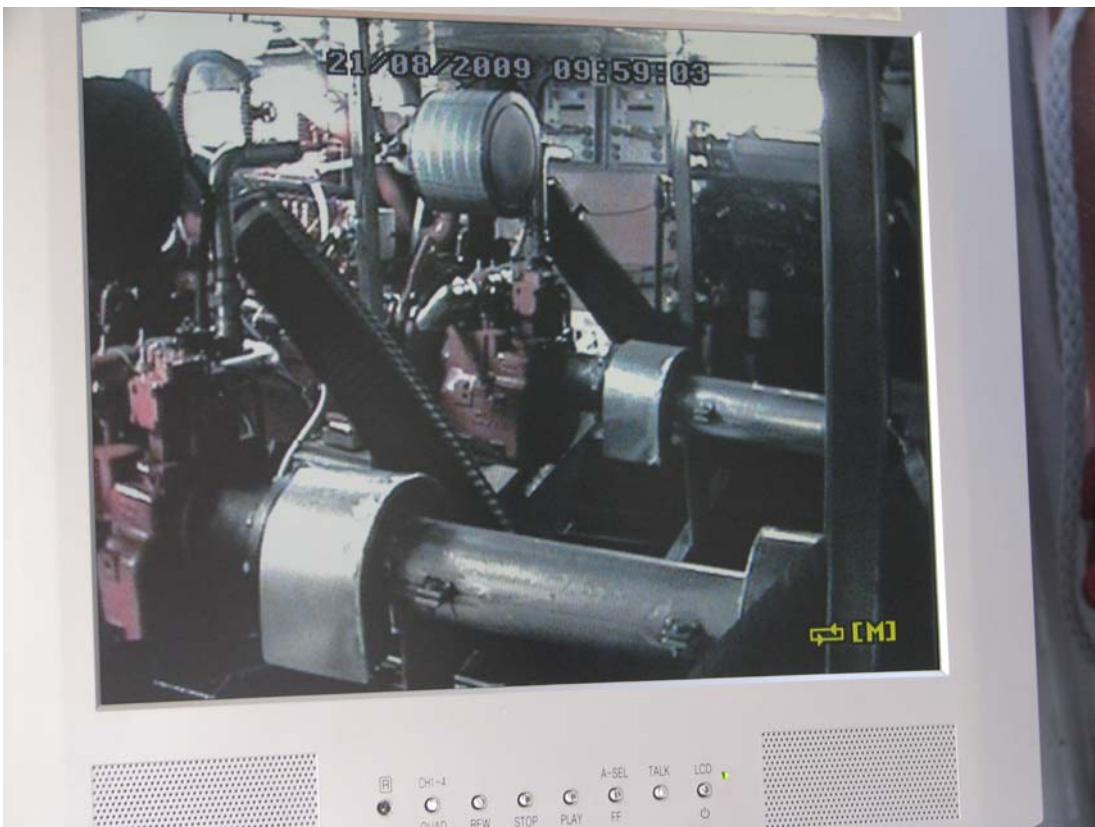
Kuva 3. Videonäyttö ohjaamon SB puolella takana.

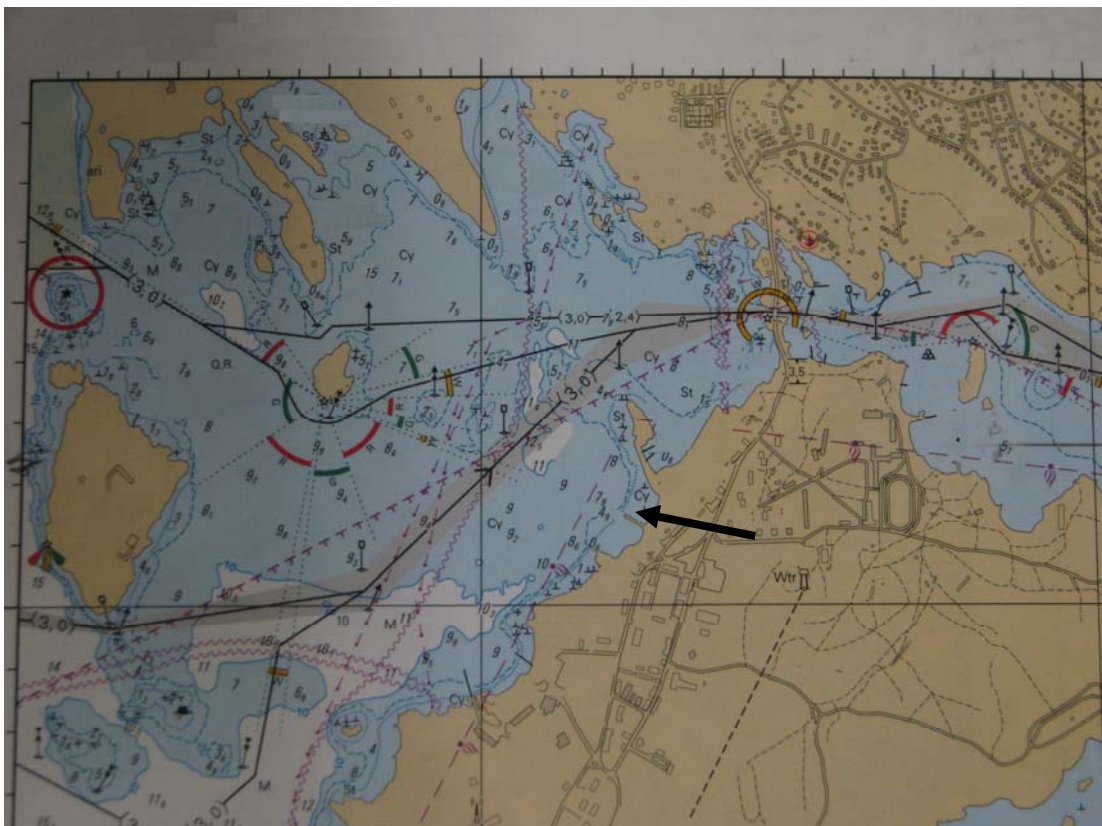
Kuva 4. Alus tuli lännestä 3 metrin väylää, nuoli osoittaa laiturin, johon alus kiinnittyi.
