## Vakava vaaratilanne Norwegianin lennolla 11.8.2024

L2024-01

Tutkinnan tunnus: L2024-01  
Tutkintaselostus 5/2025  
ISBN: 978-951-836-681-5 (PDF)  
ISSN: 2341-5991

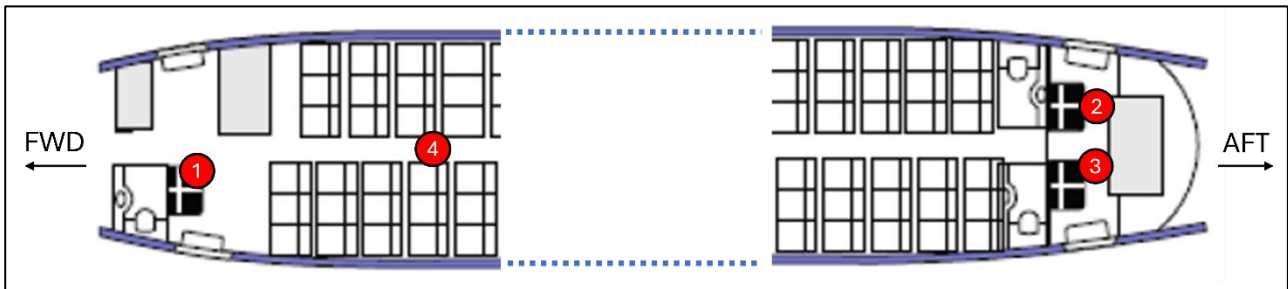
Turbulenssin alkaessa SCCM työskenteli etukeittiössä. Hän siirtyi välittömästi omalle istuimelleen ja kiinnitti turvavyöt. CCM4 oli matkustamossa neljännen rivin kohdalla keräämässä roskia keräyskärryllä. Hän istuutui lähimmälle vapaalle matkustajapaikalle ja lukitsi kärryn jarrun. CCM4:n vieressä istunut matkustaja kiinnitti hänen turvavyönsä, koska hän itse piti molemmin käsin kiinni kärrystä. Kun turbulenssi rauhoittui, CCM4 lähti kärryn kanssa etukeittiöön tekemään laskeutumisvalmisteluita.

**Kuva 1.** Matkustamon pohjapiirros. Lentokoneen nokka on kuvassa vasemmalla. Matkustamomiehistön paikat turbulenssin alkaessa on merkitty punaisilla, numeroiduilla palloilla. 1 = SCCM, 2 = CCM2, 3 = CCM3 ja 4 = CCM4. (Lähde: Norwegian, muokkaukset: OTKES)

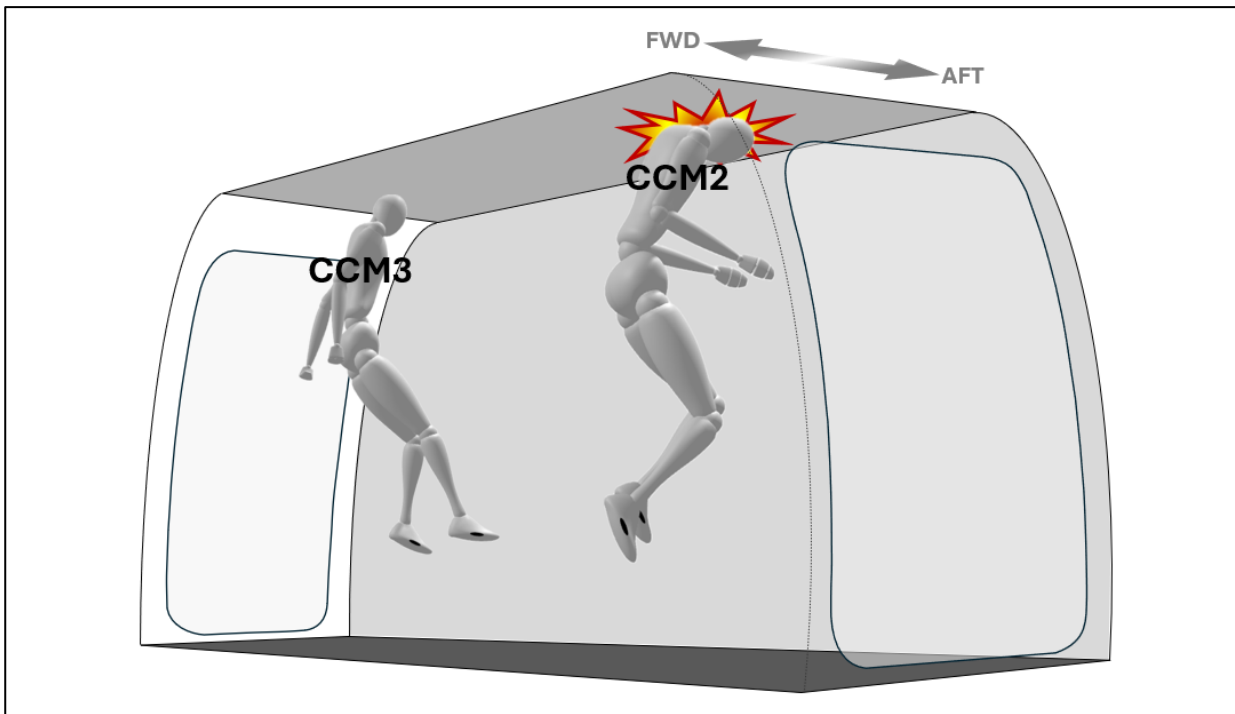
Takakeittiössä olleet joutuivat painottomaan tilaan toistuvasti. Ensimmäisen ilmalennon aikana CCM3 jäi kiinni jalastaan lentokoneen rakenteisiin, kun taas CCM2 osui suoraan kattoon. Sen jälkeen he putosivat rajusti lattialle. Turbulenssin yllättävä voimistuminen aiheutti lentokoneeseen voimakkaita pystyheilahduksia. Niiden seurauksena molemmat lensivät useaan kertaan ilmaan päätyen lopulta lattialle. Molemmat pääsivät lopulta istuutumaan ja saivat kiinnitettyä turvavyönsä.

**Kuva 2.** Havainnekuva matkustamomiehistön hallitsemattomasta ilmalennosta takakeittiössä turbulenssin aikana. (Kuva: OTKES).

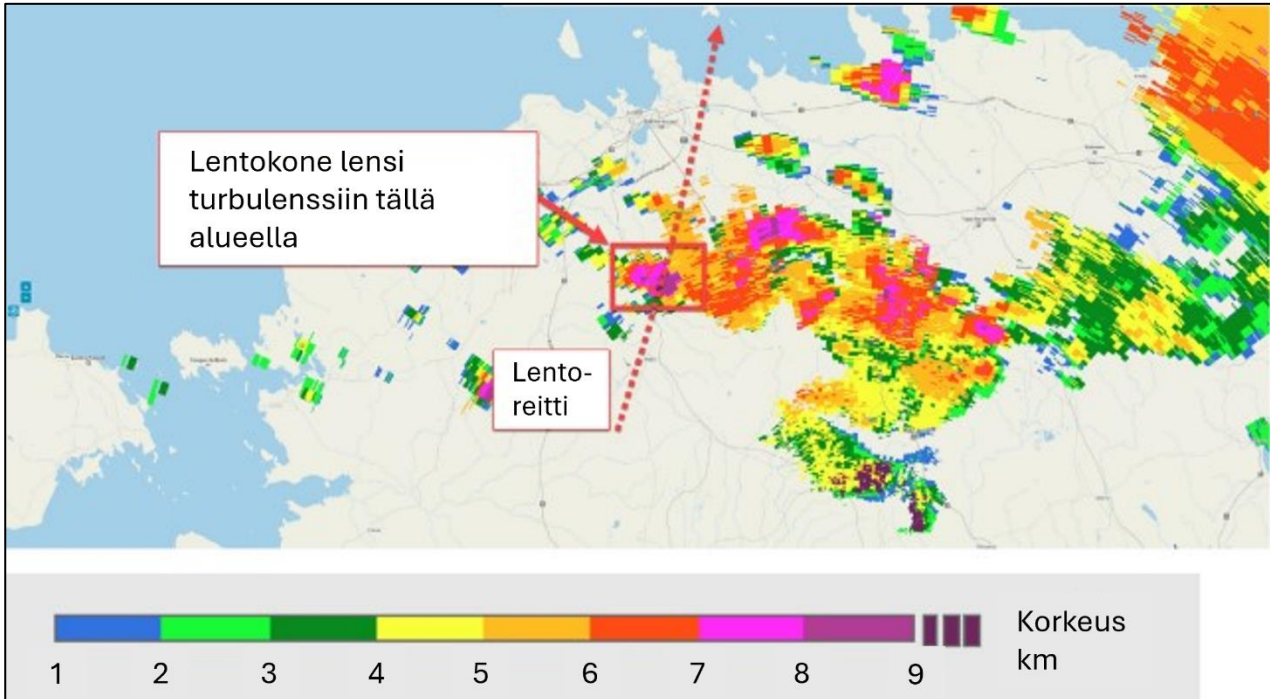
Norwegianin toimittaman analyysin mukaan tapahtumalennon lentoreitti kulki suoraan kasvavan ukkospilven yläpuolelta (kuva 5). Lento osui ukkospilven yläosiin voimakkaan pystyvirtauksen alueelle (kuva 6).

**Kuva 5.** Lentokoneen reitti pilvisyysalueella. (Kuva: Norwegian, muokkaukset OTKES)

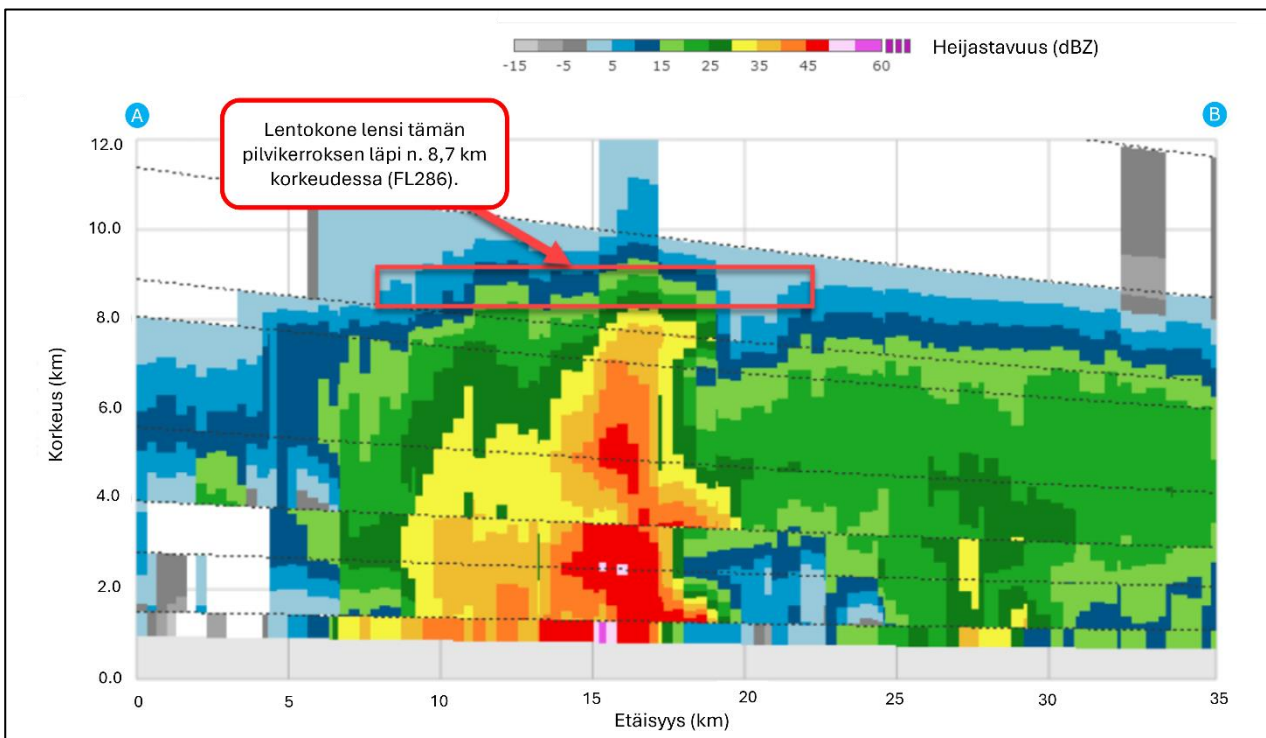
**Kuva 6.** Ukkospilven poikkileikkaus lentokoneen arvioidulla reitillä. (Kuva: Norwegian, muokkaukset OTKES)

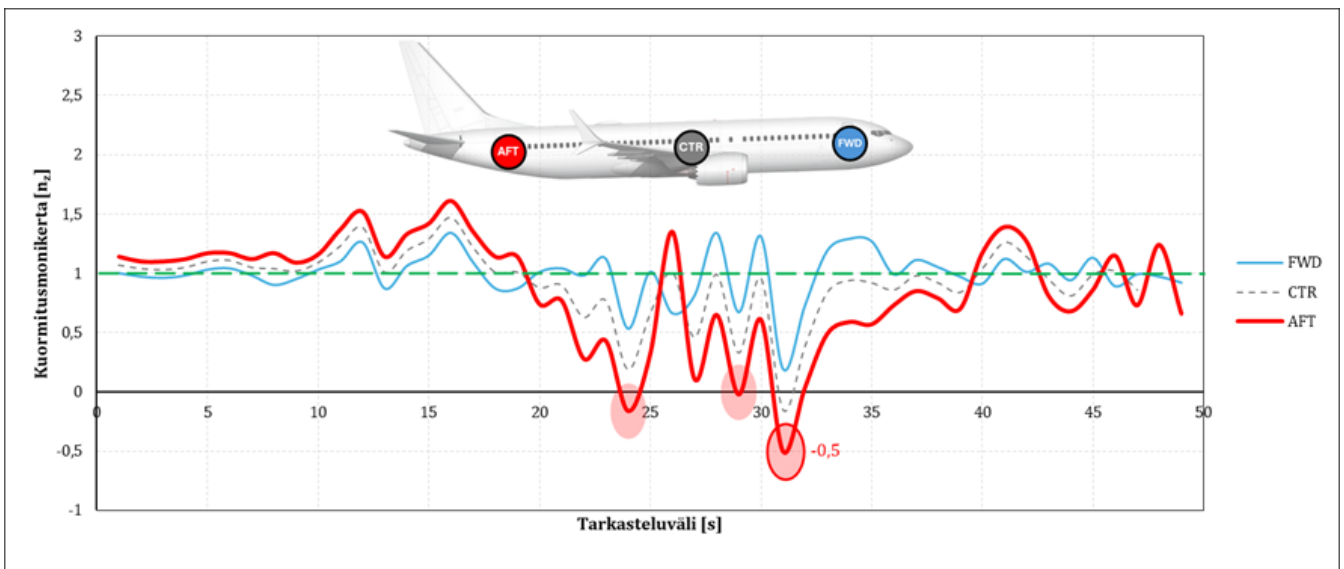
**Kuva 10.** Kuormitusmonikerran vaihtelu turbulenssitapahtuman aikana lentokoneen eri osissa. (Kuva: OTKES)

Kuvassa lentokoneen etu-, keski- ja takaosassa koettavat kuormitusmonikerrat (g-voimat) kuvaavat miehistön ja matkustajien kokemia voimia. Harmaalla katkoviivalla on merkitty lentokoneen painopisteen (CTR) alueelta saatu kuormitusmonikerta. Sininen viiva kuvaa vastaavan arvon suuruutta koneen etukeittiön kohdalla (FWD) ja punainen viiva kuvaa arvoa

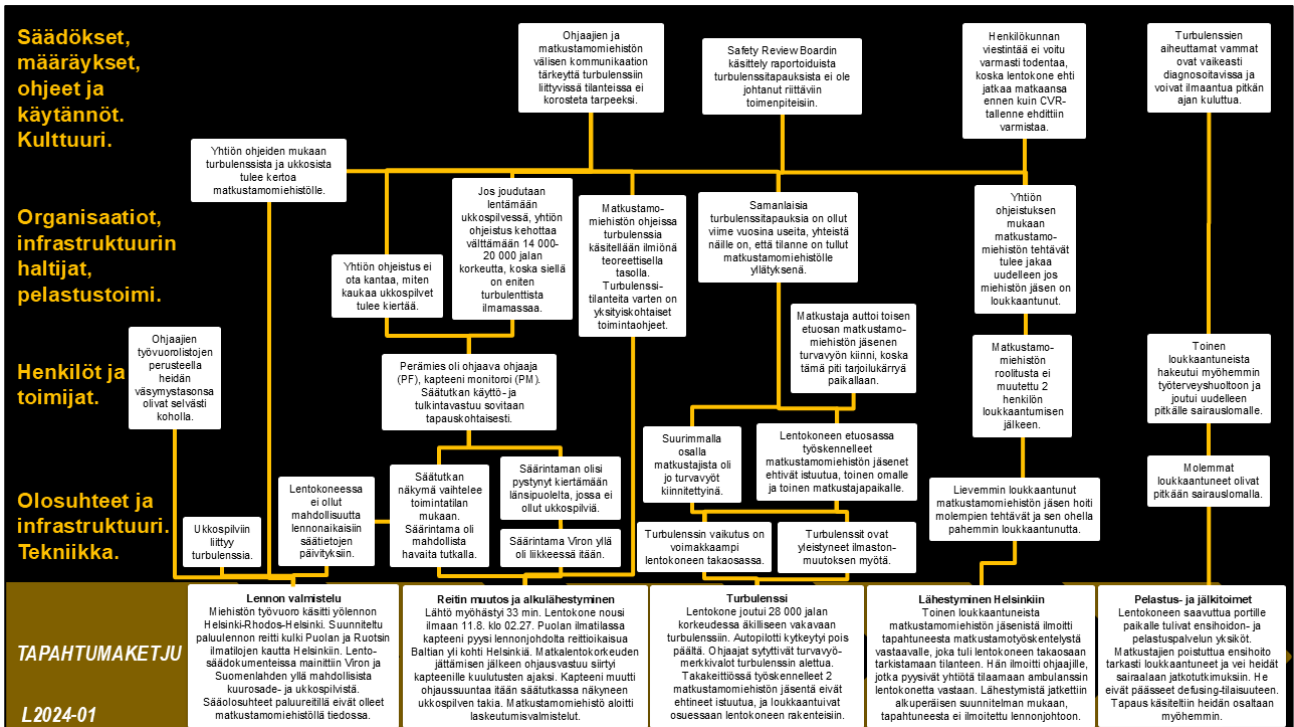
Tapahtuman analysoinnissa on käytetty Onnettomuustutkintakeskuksen edelleen kehittämää Accimap<sup>30</sup>-menetelmää. Analyysitekstin jäsentely perustuu tutkinnassa laadittuun Accimap-kaavioon. Onnettomuus kuvataan kaavion alaosassa tapahtumaketjuna. Tapahtumaketjun taustalta paljastuvia tekijöitä puretaan kaaviossa eri analyysitasoilla.

Kuva 12. L2024-01 ACCIMAP-analyysikaavio. (Kuva: OTKES)
