# Tavarajunien törmäys Tampereella 20.9.2023

R2023-01

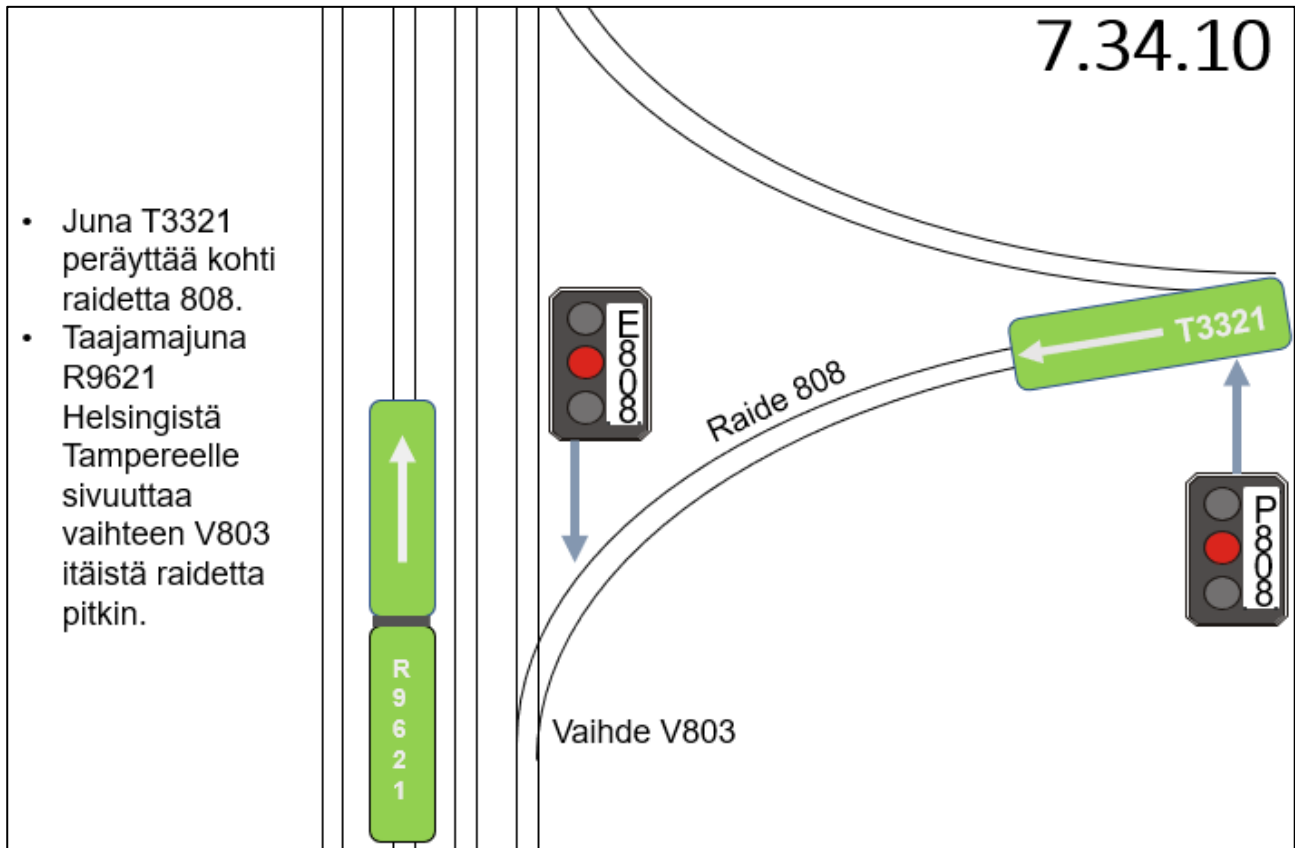
**Kuva 3.** Junan T3321 peräyttäminen raiteelle 808. (Pirros: OTKES)
