Tavarajunan suistuminen Tampereella 30.11.2023

Onnettomuustutkintakeskus päätti turvallisuustutkintalain (525/2011) 2 §:n nojalla tutkia Tampereella 30.11.2023 tapahtuneen tavarajunan suistumisen.

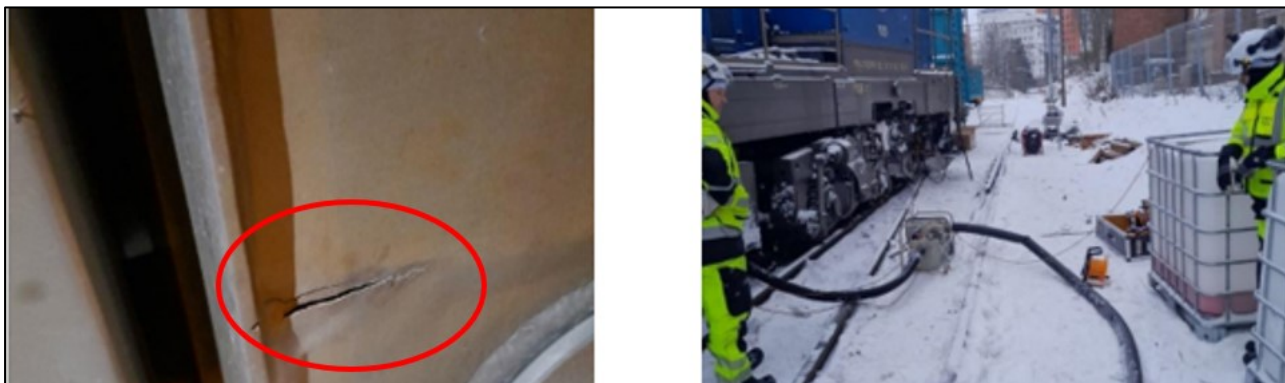
Kuva 7. Polttoainesäiliössä havaittiin murtuman kaltainen vaurio. Pois siirrettävän polttoaineen määräksi arvioitiin noin 2000 litraa. (Kuvat: Väylävirasto, Merkinnät: OTKES)

Kiskoille noston jälkeen veturi valmisteltiin siirtokuntoon. Polttoainesäiliön kyljessä todettu vaurio osoittautui tarkastuksessa ainoastaan maalipinnan murtumaksi. Poistettu polttoaine pumpattiin takaisin veturin polttoainesäiliöön kello 20.30.

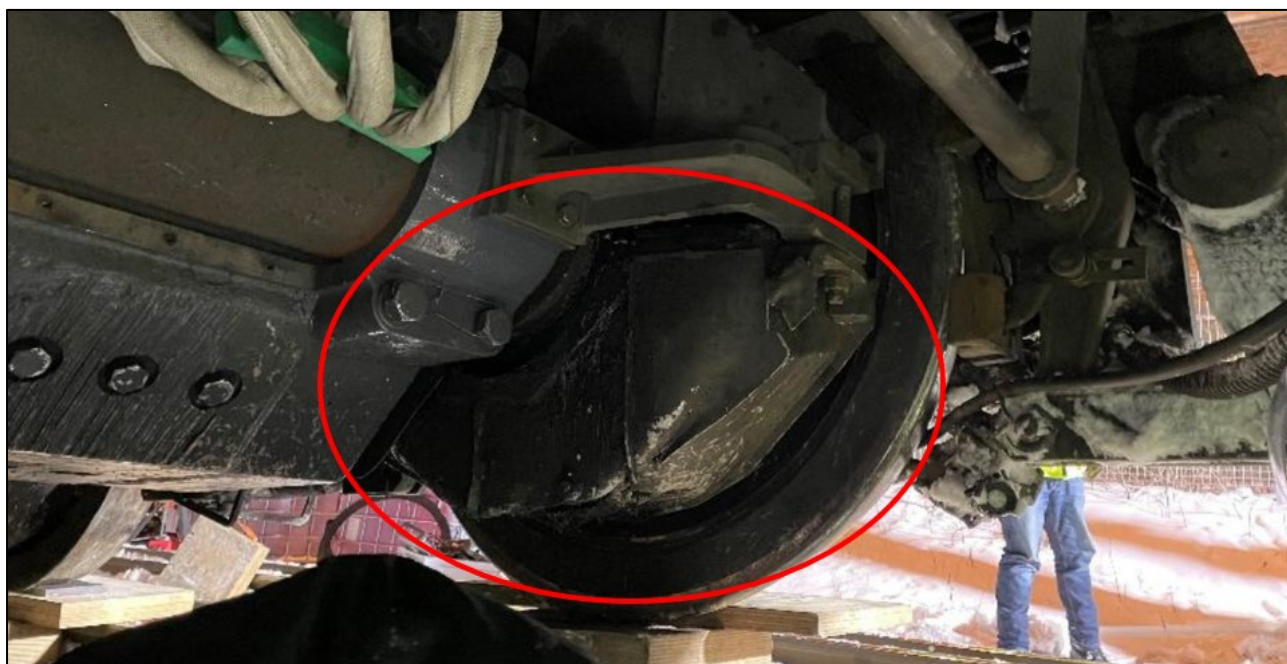
Kuva 9. Veturin akselinkäyttölaitteiden koteloita jouduttiin poistamaan. (Kuva: Väylävirasto, Merkinnät: OTKES)

Suistuneen veturin kaikki pyöräkerrat ja molempien telien rakenteet vaurioituivat. Pyöräkerrat jouduttiin sorvaamaan ja teleihin jouduttiin uusimaan muun muassa iskunvaimentimet sekä kolmen akselinkäyttölaitteen kotelot. Lisäksi jarruvivustoja, telien paineilmaputkistoja ja kaapelointeja jouduttiin kunnostamaan. Veturin vaurioiden kokonaiskustannukset olivat 44 000 €. Veturi palasi liikenteeseen korjausten ja tarkastusten jälkeen 8.1.2024.

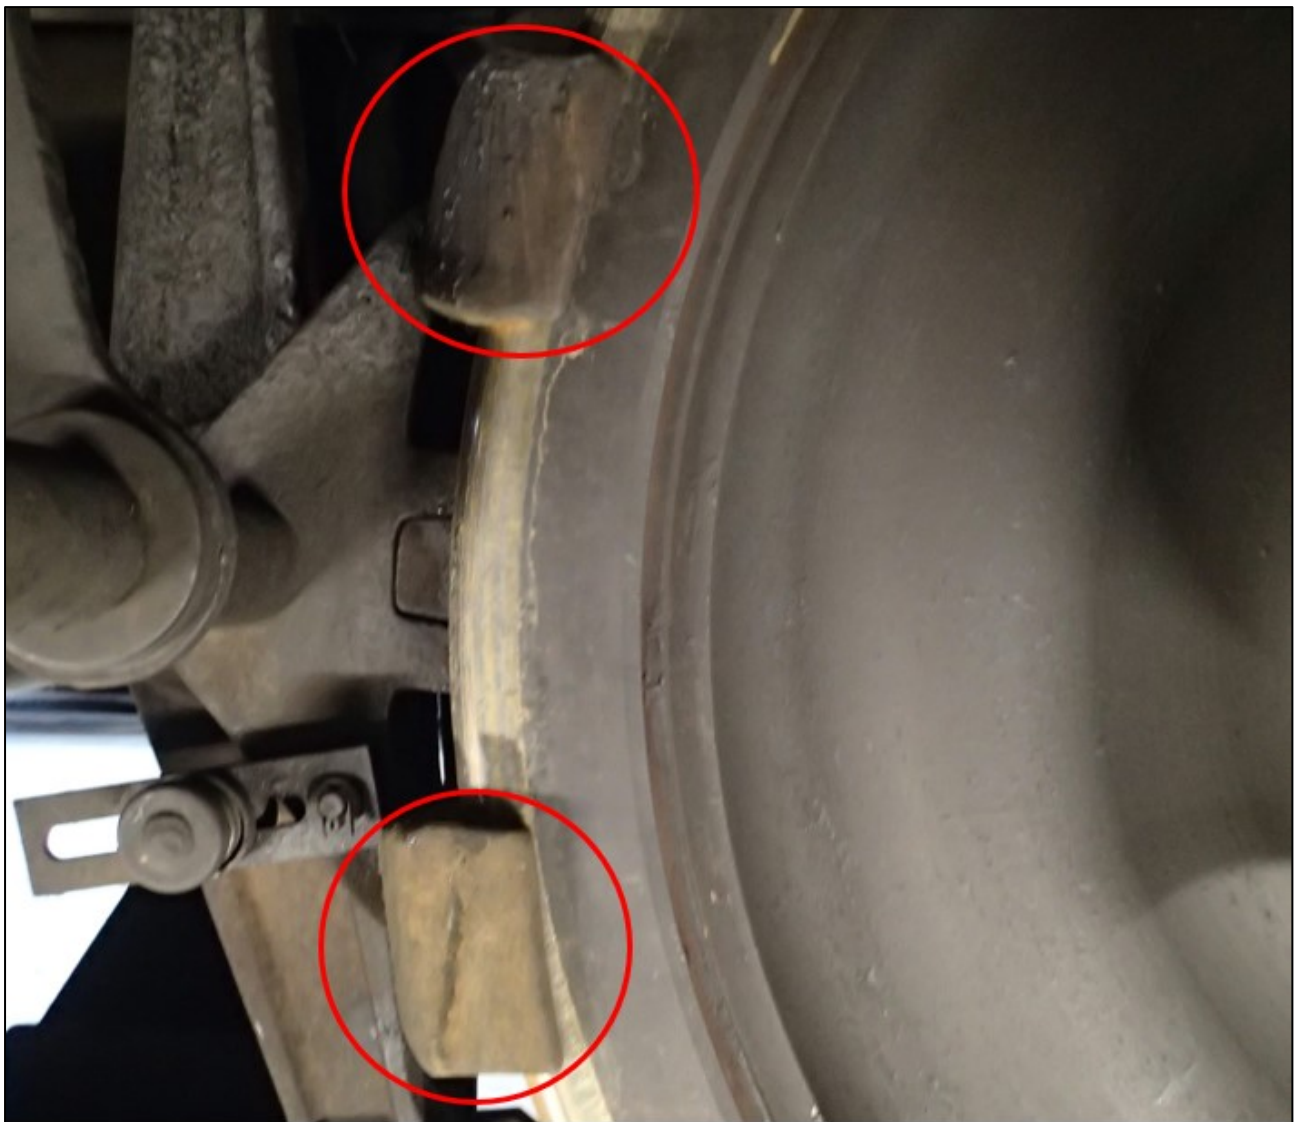
Kuva 14. Dr18-veturin jarrutönkkä pyörän sisäpuolelta kuvattuna. Jarrutönkässä olevat pyörän laipan yli kaartuvat kitkapinnan osat ovat kuvassa ympyröitynä. (Kuva ja Merkinnot: OTKES)

Jarrutönkät puristavat pyöriä sekä niiden kulkukehältä että laipan päältä. CZ Lokon mukaan kyseisellä rakenteella pyritään maksimoimaan jarrutönkän jarrutusvoima asemoimalla tönkkä mahdollisimman tarkasti pyörälle pituus- ja vaakasuunnassa. Edellä mainittu rakenne, jossa jarrutönkkä puristaa kulkukehän lisäksi pyörän laippaa on tällä hetkellä käytössä Suomessa vain Dr18-veturissa. Pyöräkerran kulkukehän kulumisen, jarrutönkän muodon sekä jarruvivuston rakenteen vaikutuksesta saattaa jarrutuksessa syntyä tilanne, jossa jarrutönkkä koskettaa ainoastaan laipan harjaa. Tässä tilanteessa jarrutönkän aiheuttama pintapaine laipan harjalle on suuri.

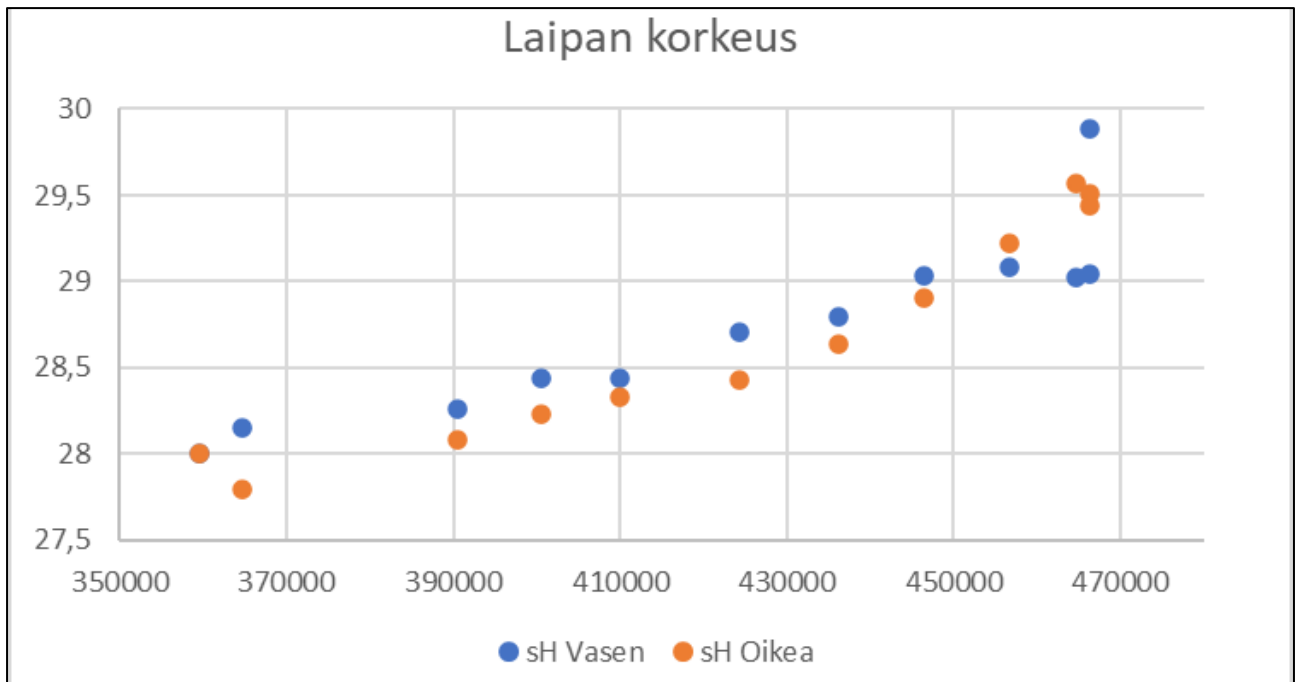
Tutkinnassa todettiin, että veturin suistuminen alkoi 1. pyöräkerran oikeanpuoleisesta pyörästä, joka nousi vaihteen V171 kielen päälle. Liikenne- ja viestintäviraston tarkastaja mittasi suistuneen veturin pyöräkerroista laipan korkeuden, paksuuden ja qR-mitan sekä laippojen välisen etäisyyden VR FleetCaren Tampereen varikolla 5.12.2023. Ennen vaurion jälkeistä sorvausta VR FleetCare mittasi pyörät lukuun ottamatta laippojen välistä etäisyyttä Helsingin varikolla 15.12.2023. Mittausten perusteella kaikki pyöräkerrat olivat lähellä raja-arvoja eli niiden käyttörajamittoja¹⁴. Telien keskimmäisten akselien pyörien, pyöräkertojen 2 ja 5,

Kuva 15. Suistuneen veturin ensimmäisen pyöräkerran laipan korkeuden (sH) muutos aikavälillä 7.7.2020–5.12.2023. Kuvaajan x-akselilla on veturin kilometrilukema ja y-akselilla laipan korkeus, sH (mm). (Kuva: OTKES)

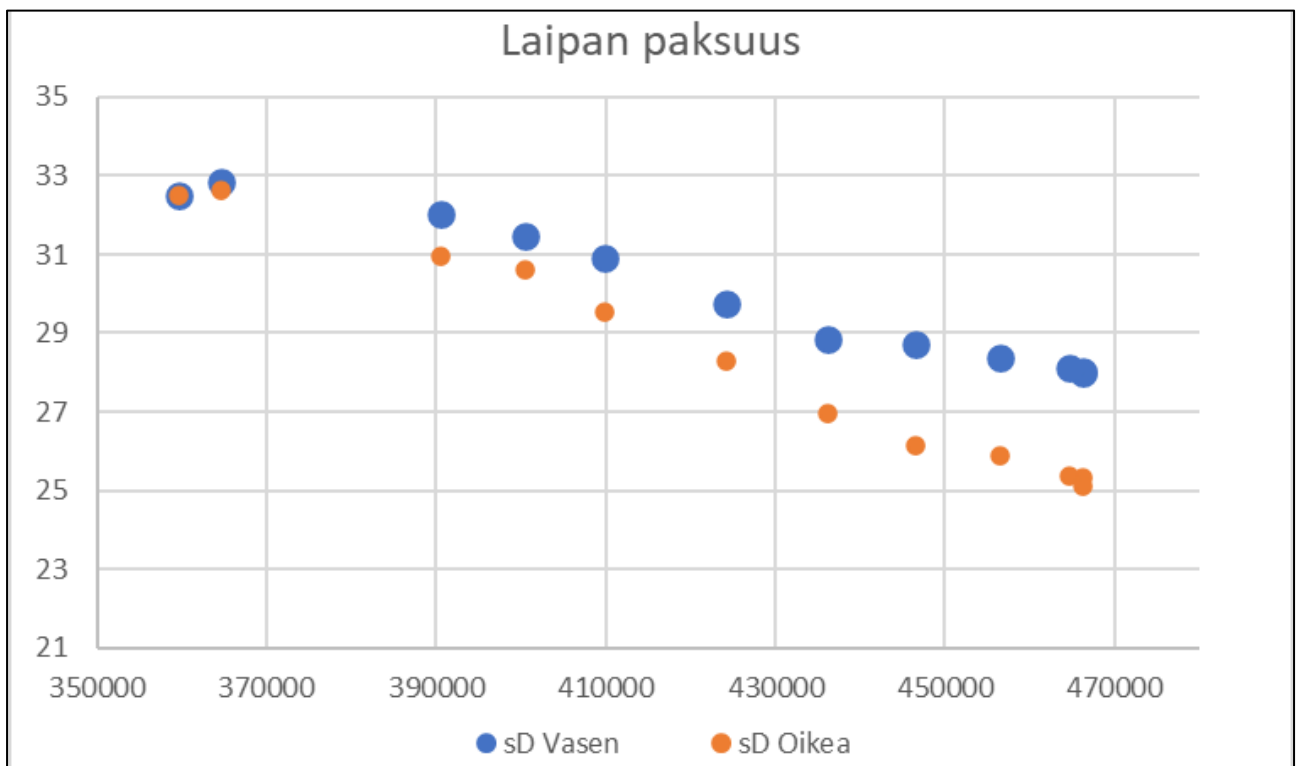
Kuva 16. Suistuneen veturin ensimmäisen pyöräkerran laipan paksuuden (sD) muutos aikavälillä 7.7.2020–5.12.2023. Kuvaajan x-akselilla on veturin kilometrilukema ja y-akselilla laipan paksuus, sD (mm). (Kuva: OTKES)

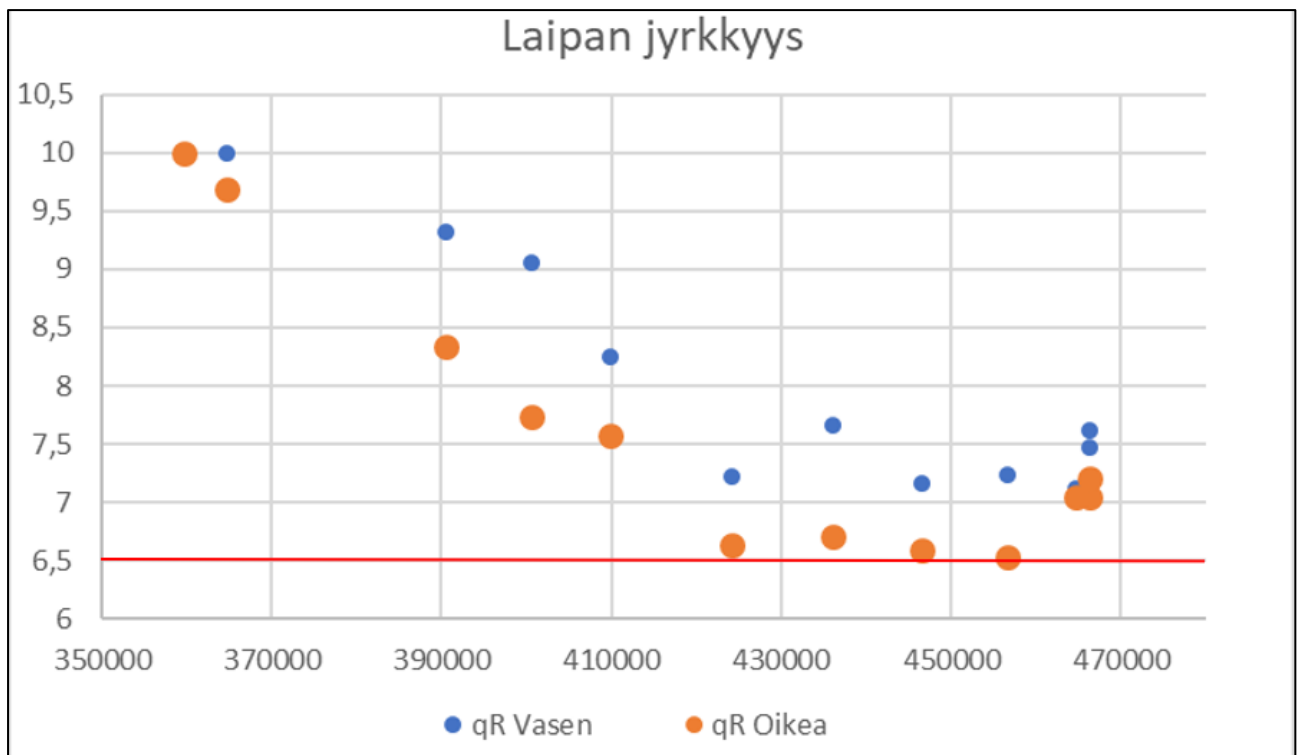
Kuva 17. Suistuneen veturin ensimmäisen pyöräkerran laipan jyrkkyuden (qR) muutos aikavälillä 7.7.2020–5.12.2023. Kuvaajan x-akselilla on veturin kilometrilukema ja y-akselilla laipan jyrkkyys, qR (mm). Laipan jyrkkyyttä kuvaavan qR-arvon muutos poikkeaa muiden kalustojen pyöräkertojen kulumisesta. Laipan jyrkkyuden raja-arvo, 6,50 mm on merkitty kuvaan punaisella viivalla. (Kuva: OTKES)

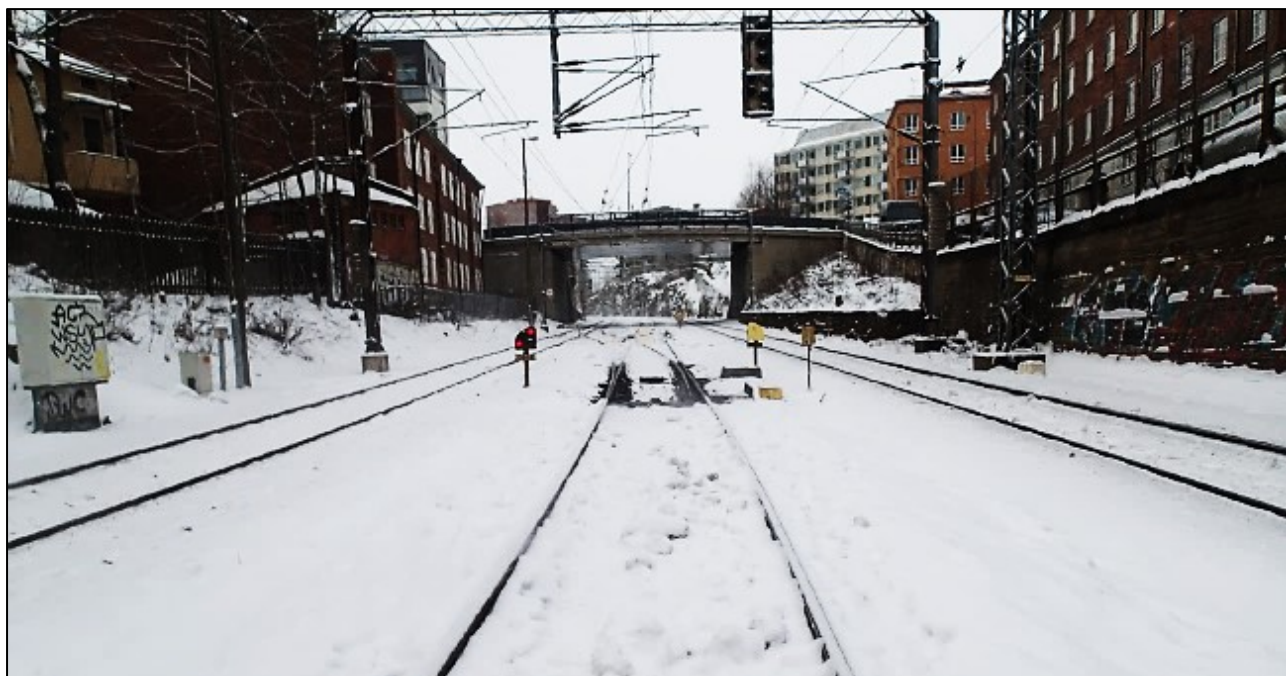
Kuva 19. Kuva vaihteesta V171 junan T7121 tulosuunnasta katsottuna. Suistunut veturi oli kulkemassa vaihteesta vasemmalle siirtyäkseen Lielähteen johtavalle läntiselle raiteelle. Kuvassa vaihde on eri asennossa kuin onnettomuushetkellä. (Kuva: OTKES)

Onnettomuuden tutkinnassa havaittiin vaihteen V171 olevan silmämääräisesti hyvin kulunut. Onnettomuutta ennen tehtyjen mittausten mukaan vaihde oli osin kulunut yli sallittujen kunnossapitotoleranssien ja mittauskohdassa b, eli vaihteen kielen kärjen kohdalla, kiskojen väli oli akuuttirajalla. RATO-ohjeiden mukaan todettu kunnossapitotoleranssin ylitys edellyttää kunnossapitäjältä korjaussuunnitelman esittämistä tilaajalle. Akuuttirajan ylitys vastaavasti edellyttää liikenteen keskeyttämistä ja välittömiä kunnossapitotoimenpiteitä vaihteessa.

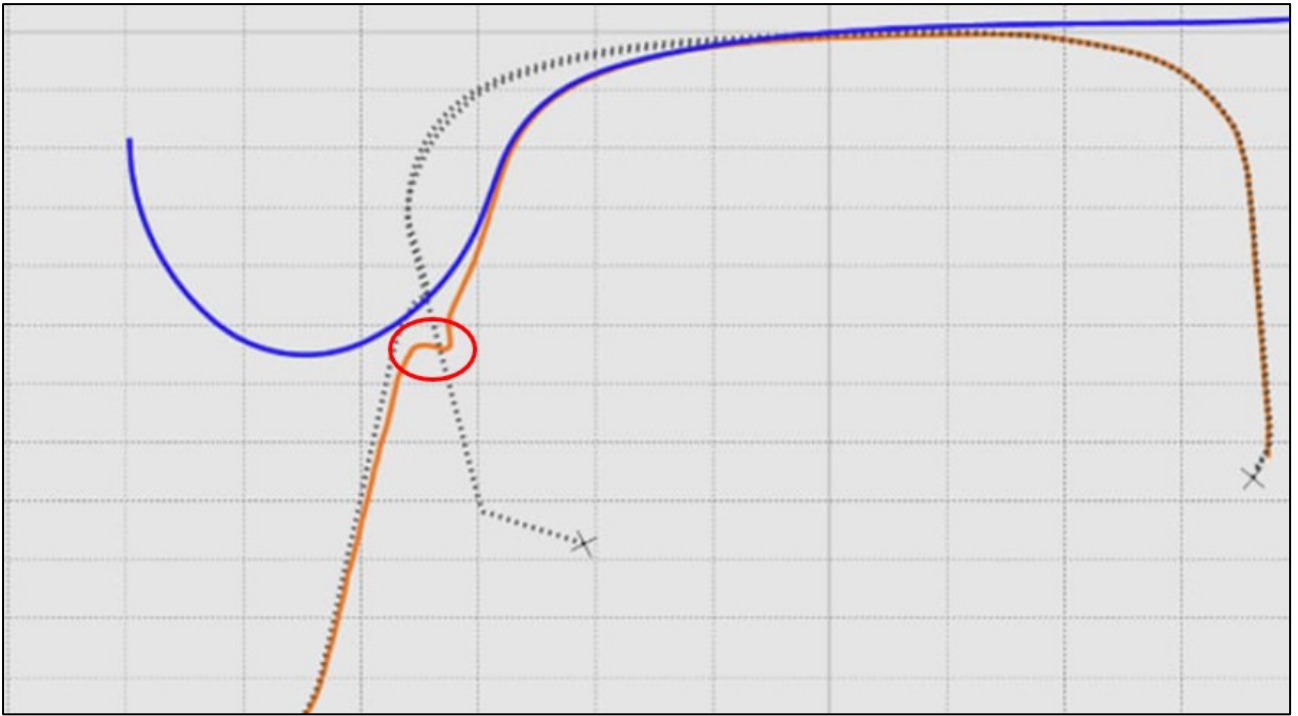
Erityisesti vaihteen kielen yläreuna ja tukikiskon sivu olivat voimakkaasti kuluneet. Kielen kuluma muodosti lähes vaakasuoran tason, pykälän, kielen yläpintaan. Tämä kielen päälle muodostunut pykälä mahdollisesti pyörän pysymisen kielen päällä. Kielen ja tukikiskon, kulumasta todetaan RATO-ohjeissa, että tukikiskon *sivukuluneisuus ei saa ylittää hamaran alareunaa*. RATO-ohjeiden osassa 12 on lisäksi ohjeistettu mittatulkin käyttö viimeistelyhionnan yhteydessä (kuva 39.). Mittatulkissa olevilla neljällä mittamallilla mitataan tukikiskon kuluneisuus, kielen muoto ja korkeussuhteet tukikiskoon nähden.

Kuva 23. Vaihteen V171 mittauksien perusteella tehty poikkileikkauspiirros vaihteen kielen ja tukikiskon kulumasta kielen kärjen kohdalla. Punaruskea käyrä osoittaa vaihteen V171 kuluneen kielen ja tukikiskon profiilin. Musta katkoviiva on uuden kielen ja uuden tukikiskon profiili. Sininen käyrä kuvaa uuden S1002 profiilin mukaisen pyörän asettumisen kuluneeseen tukikiskoon. Kielen päälle muodostunut vaakasuora taso, pykälä, on ympyröity. (Kuva: Tampereen yliopisto)

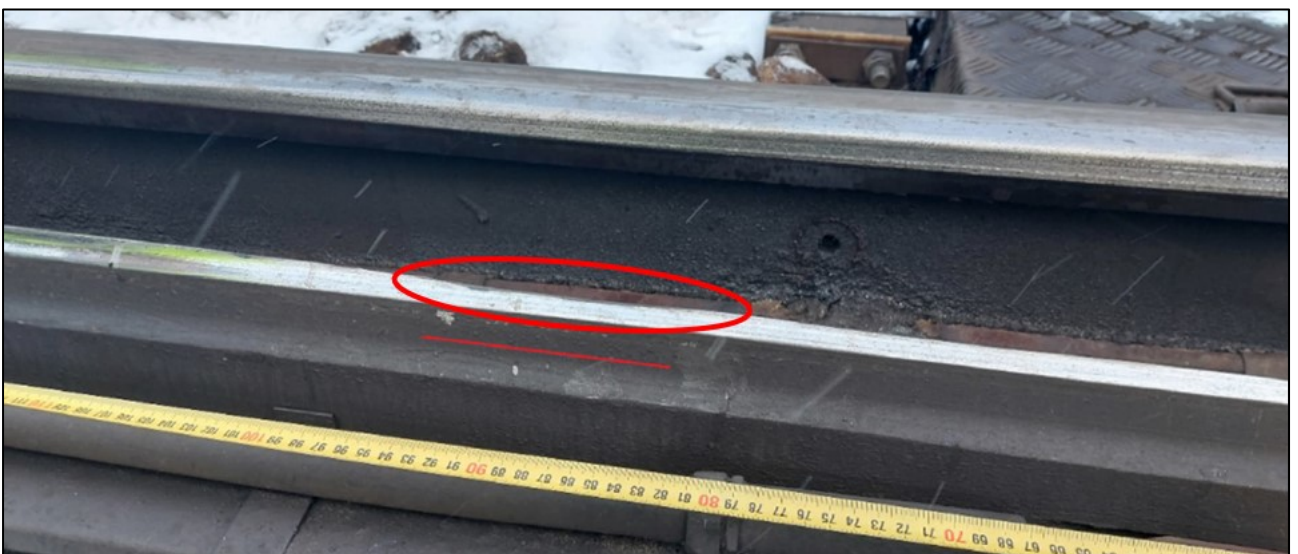
Kuva 24. Vaihteen V171 kielen ja tukikiskon kuluma ja kielessä noin 90 cm päässä kielen kärjestä ollut lohkeama (ympyröity). Lohkeaman pituus on merkitty kuvaan punaisella viivalla. (Kuva: Tampereen yliopisto, Merkinnät: OTKES.)

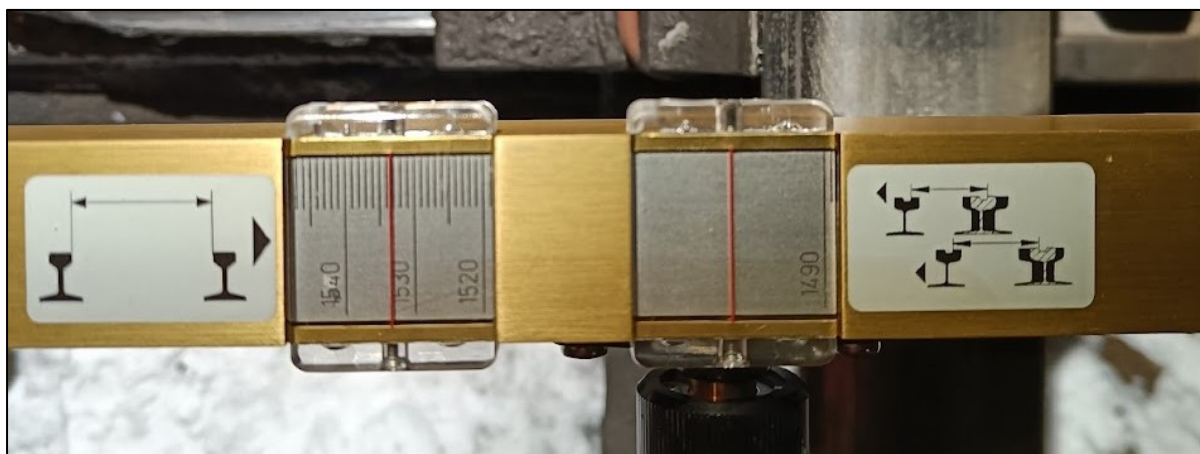
Samassa yhteydessä rataisännöitsijä ja Tampereen yliopiston tutkimuskeskus Terran tutkijat mittasivat kielisovitusalueen raidelevyettä Vogel & Plötscherin RCA-raidelevyysmittarilla. Mittaus osoitti, että vaihteen V171 a-mitta oli 1532,5 mm ja b-mitta 1533,5 mm. Vaihteen b-mitta ylitti mittauskohdalle määritetyn akuuttirajan 1,5 millimetrillä. On kuitenkin huomioitava, että suistumisen jälkeen tehtyjä mittauksia ei voida pitää luotettavina, koska vaihde on todennäköisesti vaurioitunut suistumisessa.

Kuva 25. Vaihteen V171 kielisovitusalueen raidelevyeden b-mitan mittaus 1.12.2023 Vogel RCA-raidelevyysmittarilla. Kuvassa nähtävissä 1,5 mm ylitys määritetystä akuuttirajasta. (Kuva: Dexit Oy)

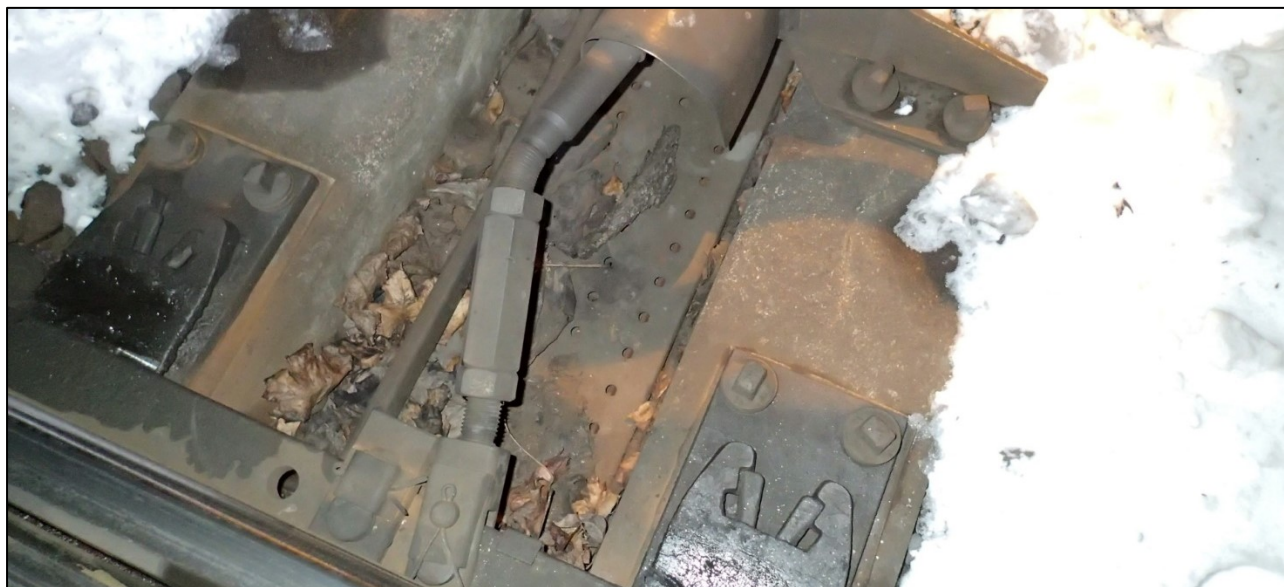
Kuva 26. Vaihteen kääntöavustimen akseli vääntyi suistumisen seurauksena. (Kuva: OTKES)

Vaihteen V171 kääntöavustimen kotelo, suojakaaret ja tangot vaurioituivat onnettomuudessa. Kääntöavustin vaihdettiin huollettuun laitteeseen ja vaurioitunut kääntöavustin toimitettiin tutkimuksiin. Vaurioituneen kääntöavustimen kokonaisen akselin ja haarukkapäiden kuntoa ei voitu tutkia, koska radan kunnossapitäjä oli katkaissut ne kääntöavustinta irrottaessaan. Muilta osin kääntöavustin toimi tarkastuksissa suunnitellusti.

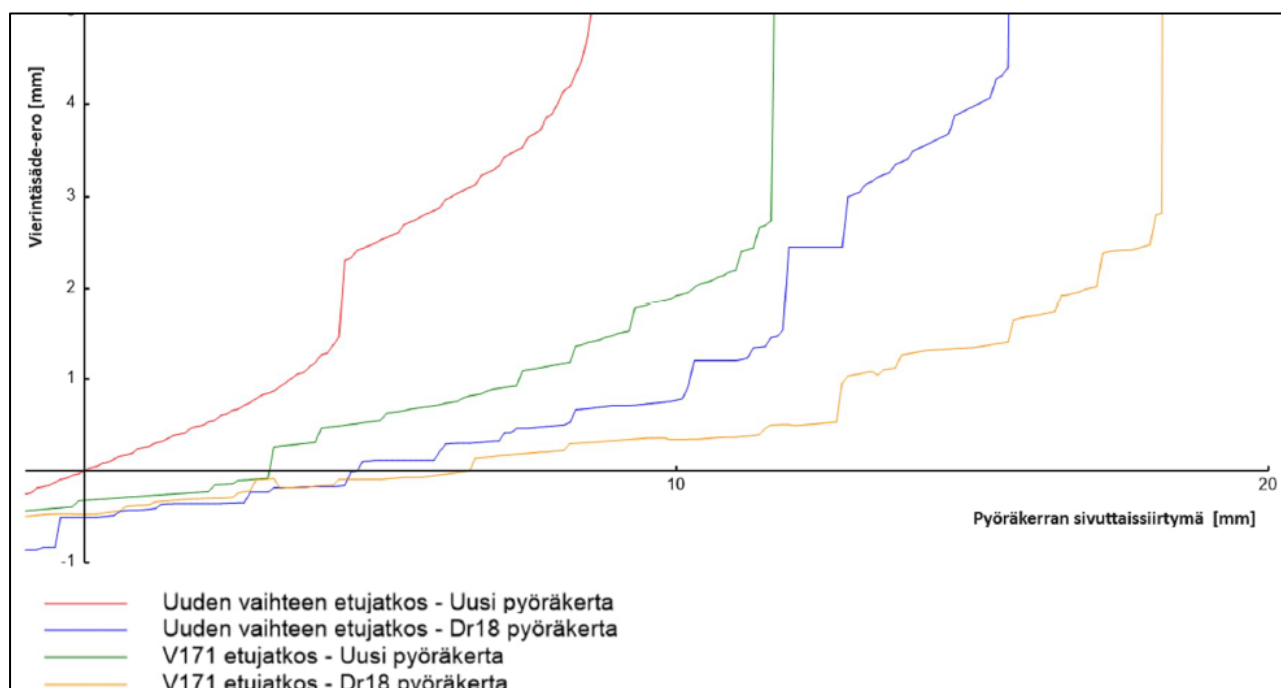
Kuva 27. Uuden pyöräkerran sekä suistuneen veturin ensimmäisen pyöräkerran pyörien väliset vierintäsäde-erot liikuttaessa kohti ulkokaarretta uuden vaihteen etujatkoksessa sekä vaihteen V171 etujatkoksessa. (Kuva: Tampereen yliopisto)

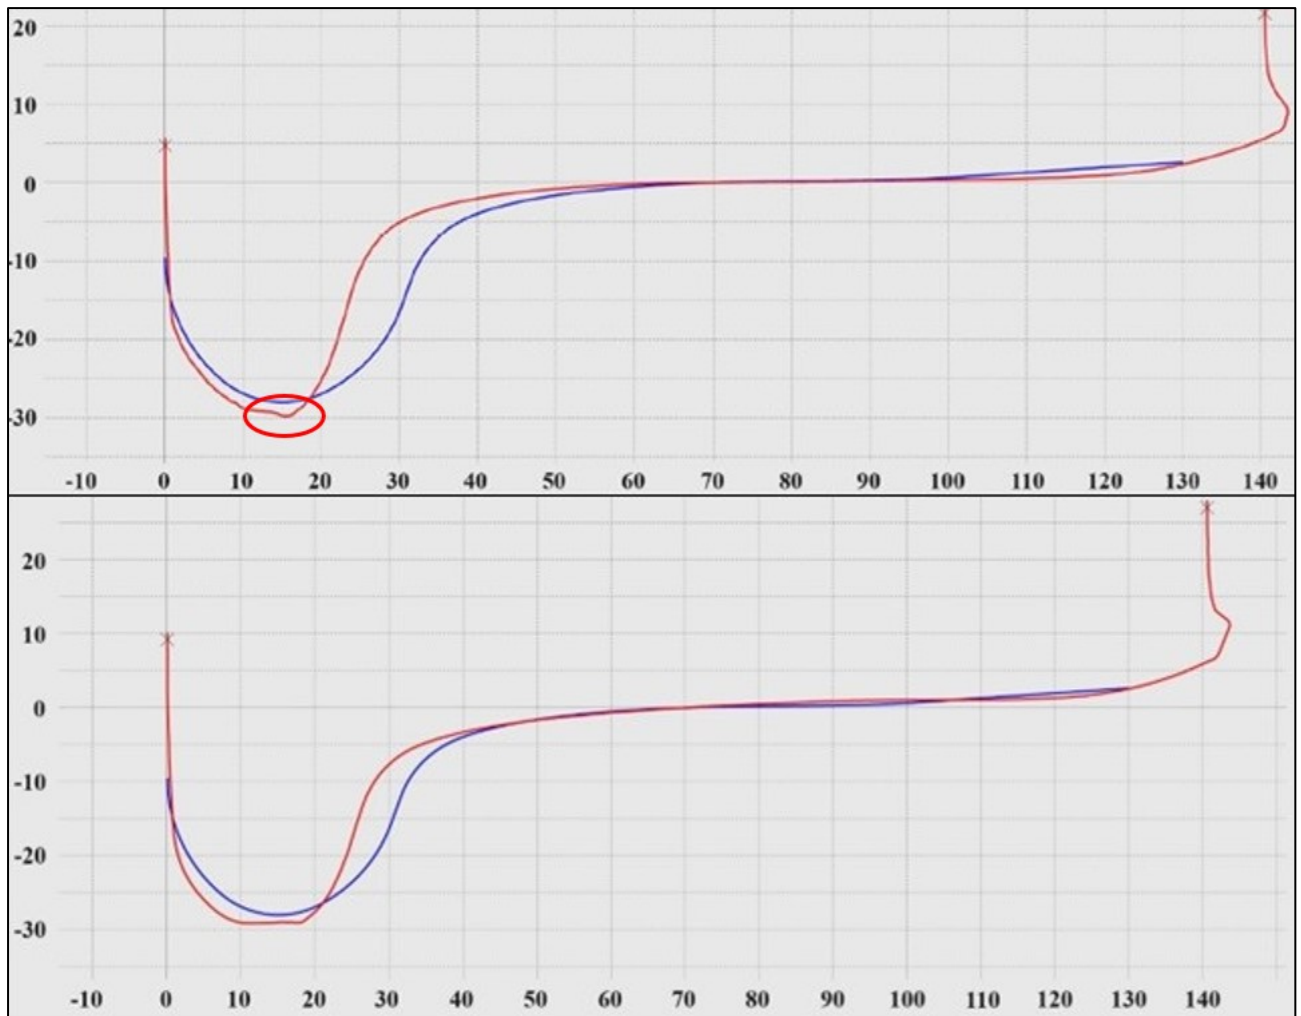
Kuva 28. Suistuneen veturin ensimmäisen pyöräkerran oikeanpuoleisen (ylempi) ja vasemmanpuoleisen (alempi) pyörän profiili (punainen käyrä) suhteessa uuteen S1002 profiilin pyörään (sininen käyrä). Purse, joka oli muodostunut materiaalin siirtymän seurauksena oikean pyörän laipan harjalle, on ympyröity. (Kuva: Tampereen yliopisto, Merkinnät: OTKES)

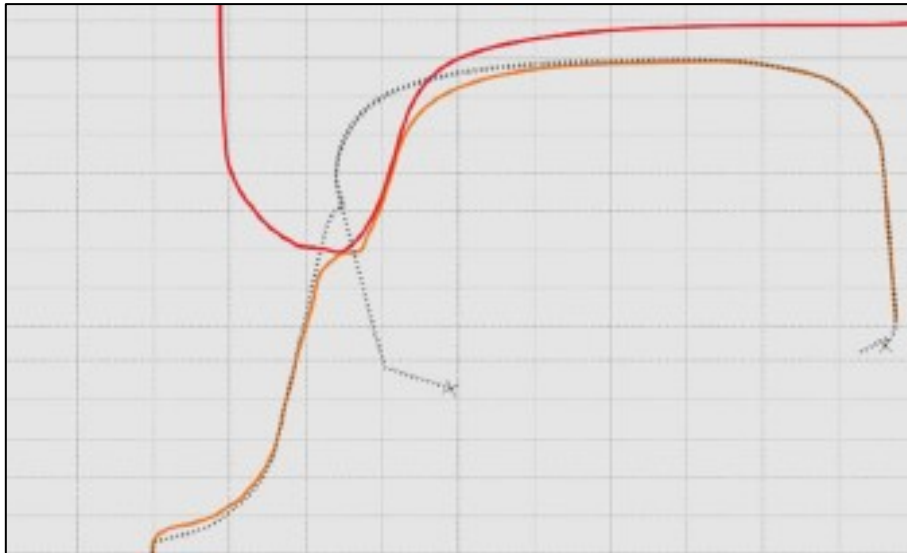
Kuva 29. Veturin ensimmäisen pyöräkerran oikeanpuoleisen pyörän kulku 10 cm vaihteen kielen kärjestä. Kaluston suurten poikittaisvoimien, kuluneen vaihteen ja kuluneen pyörän laipan yhteisvaikutuksesta pyörä nousi kielen päälle. (Kuva: Tampereen yliopisto)

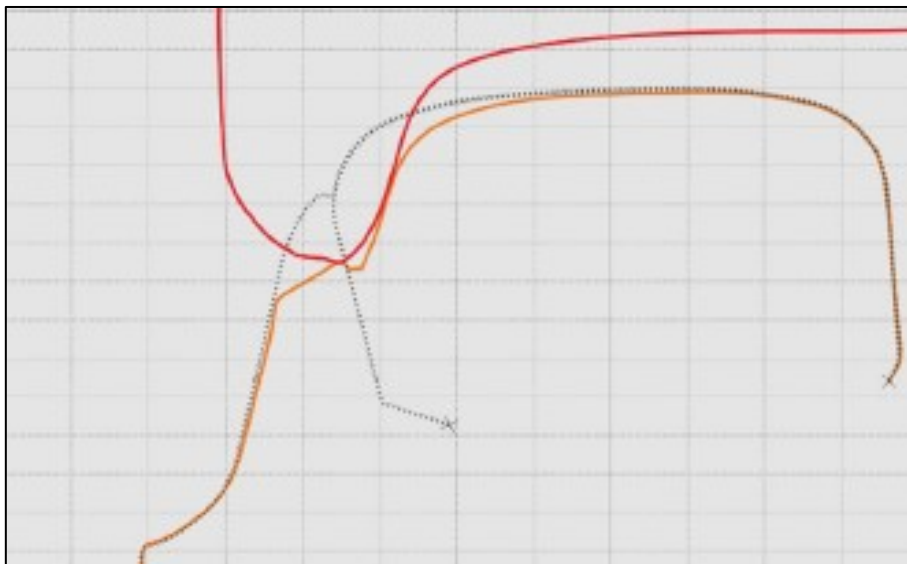
Kuva 30. Veturin ensimmäisen pyöräkerran oikeanpuoleisen pyörän kulku 40 cm vaihteen kielen kärjestä. Pyörä kulki edelleen kielen päällä ja laippa tukeutui vaihteen tukikiskoon. (Kuva: Tampereen yliopisto)

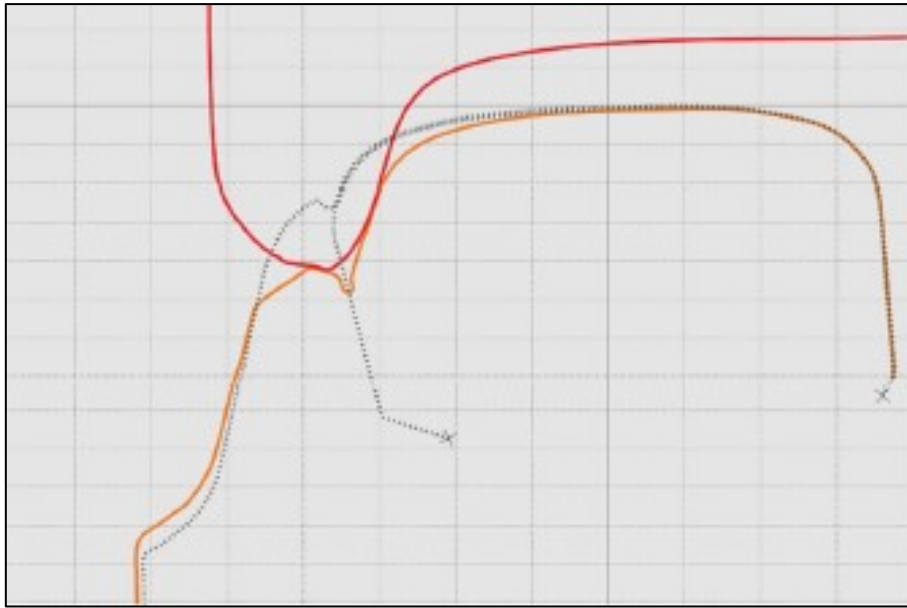
Kuva 31. Veturin ensimmäisen pyöräkerran oikeanpuoleisen pyörän kulku 90 cm vaihteen kielen kärjestä. Pyörä hakeutui kielen lohkeaman kohdalla kielen oikealle puolelle ja veturin paino väänsi koko ajan voimakkaammin kieltä erilleen tukikiskosta. (Kuva: Tampereen yliopisto)

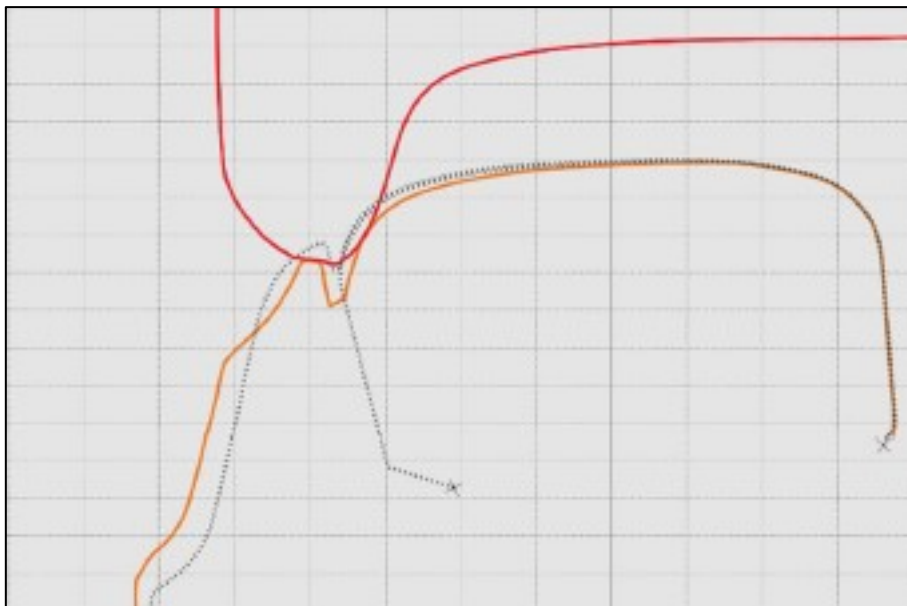
Kuva 32. Veturin ensimmäisen pyöräkerran oikeanpuoleisen pyörän kulku 120 cm vaihteen kielen kärjestä. Pyörä asettui kielen ja tukikiskon väliin ja suistuminen oli väistämätöntä. (Kuva: Tampereen yliopisto)

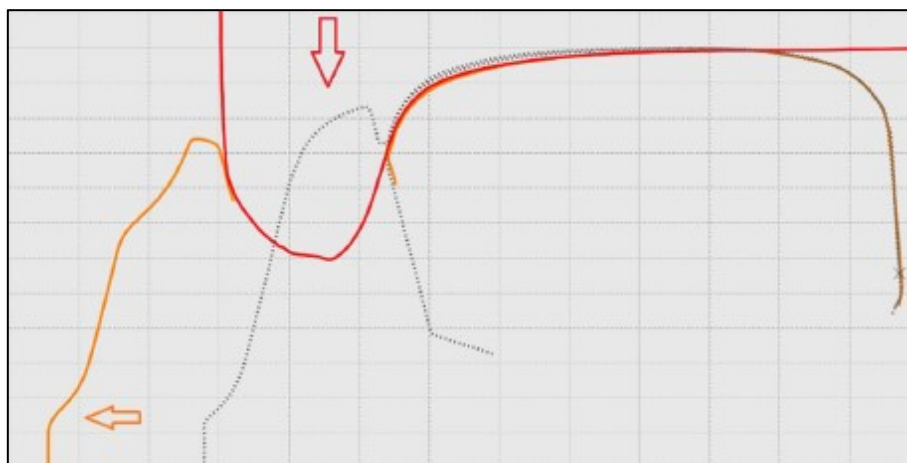
Kuva 33. Veturin ensimmäisen pyöräkerran oikeanpuoleinen pyörän laippa putosi kielen ja tukikiskon väliin. Tässä tilanteessa vaihteen kieli liikkui vasemmalle niin suurella voimalla, että kääntöavustimen tangot vääntyivät ja vaihteenkosketin antoi aukiajoilmaisun kello 19.26.20. (Kuva: Tampereen yliopisto)

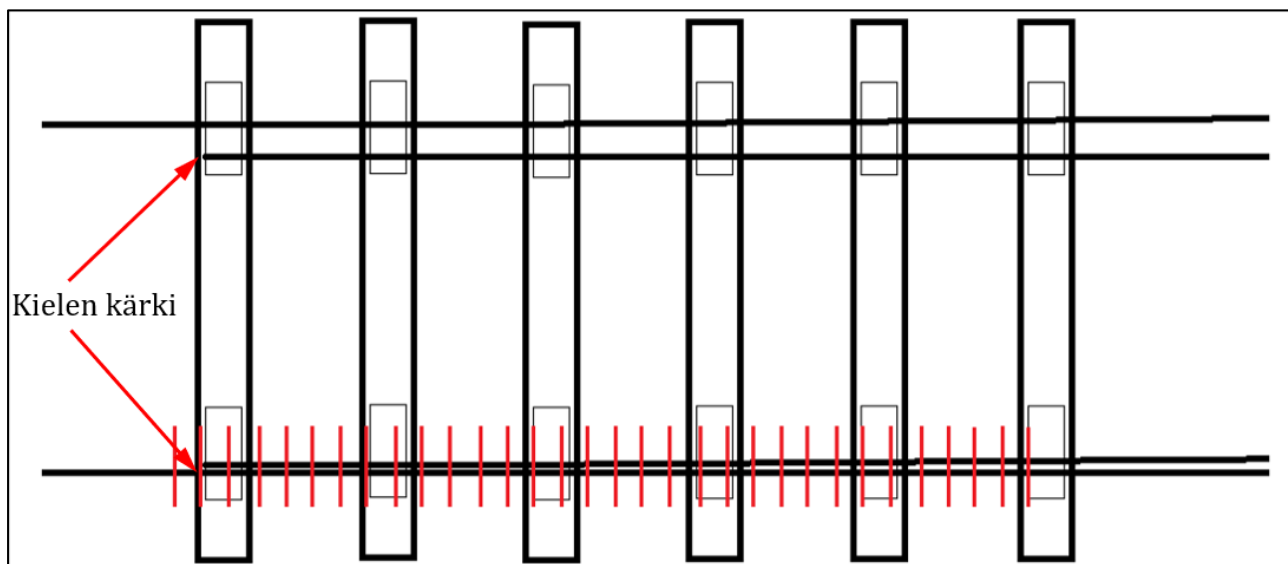
Kuva 40. Vaihteessa V171 Tampereen yliopiston tutkimuksessa mitatut kiskoprofiilit. Kiskoprofiilit mitattiin 10 cm:n välein 3 m:n matkalta siten, että ensimmäinen mittauspiste oli 10 cm ennen kielen kärkeä. (Kuva: Tampereen yliopisto, Merkinnät: OTKES)

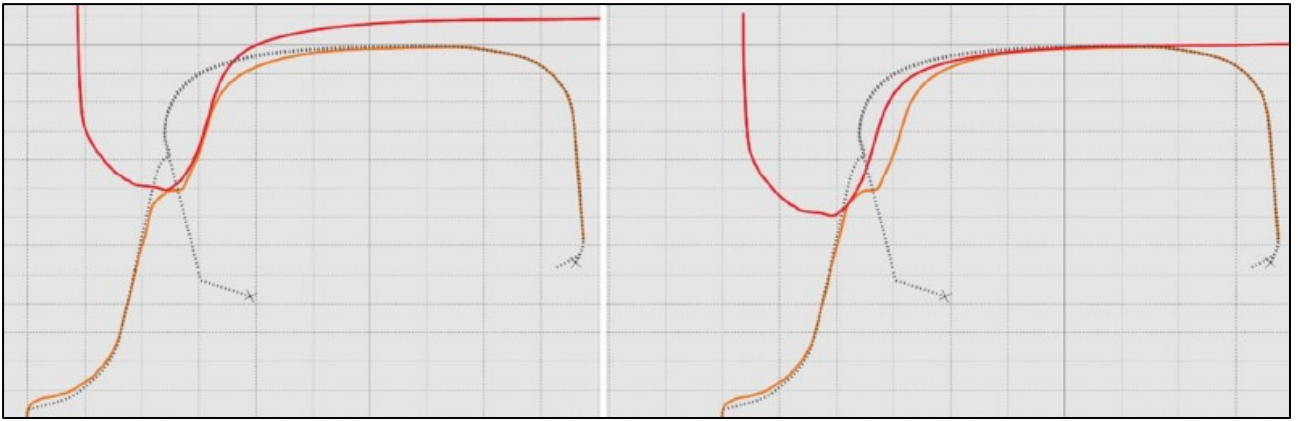
Kuva 41. Suistuneen veturin ensimmäisen pyöräkerran oikeanpuoleisen pyörän eri kulkureittien vertailu 10 cm kielen kärjestä. Vasemmalla suistumiseen johtanut tilanne, jossa pyörä on veturin suurten poikittaisvoimien takia siirtynyt pystysuunnassa ja kiivennyt kielen päälle ja oikealla tilanne, jossa pyörä on säilyttänyt kontaktin kulkupinnalla. (Kuva: Tampereen yliopisto)
