Vaihtotyönjohtajan kuolemaan johtanut tasoristeysonnettomuus Kurkimäen raakapuun kuormauspaikalla 6.2.2024

R2024-01

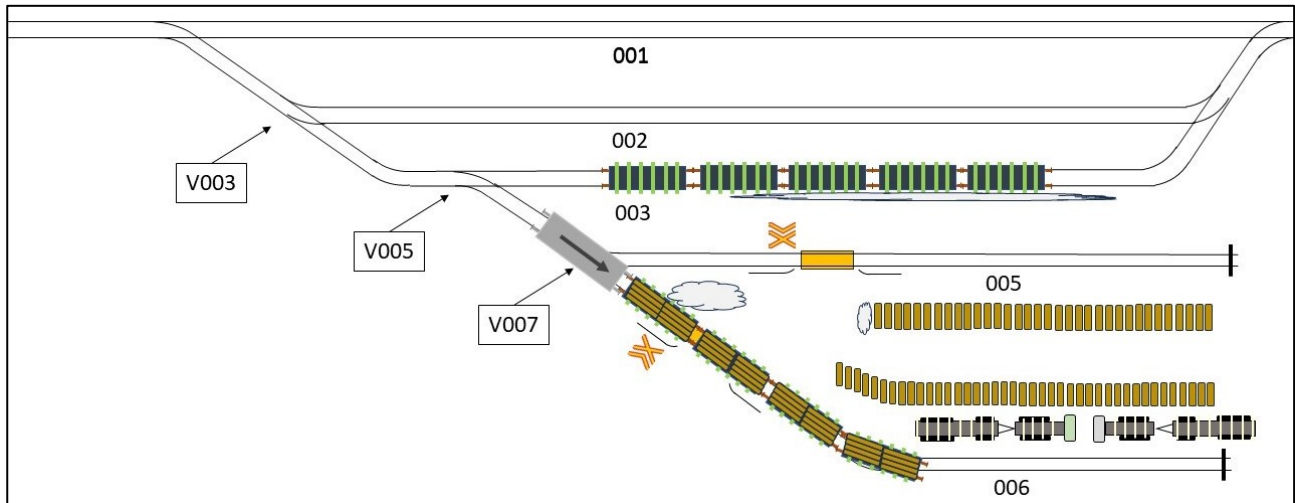
Kuva 4. Kuormatut vaunut työnnettiin raiteelle 006 ja jätettiin vaihtotöiden ajaksi tasoristeyksen päälle. (Piiros: OTKES)

Vaihtotyönjohtaja oli tunnistanut törmäysriskin, jos vaunuja jätetään tasoristeykseen. Vaunujen jättäminen tasoristeyksen päälle koettiin kuitenkin lyhytaikaiseksi haitaksi, ja se oli ohjeiden mukaan tilapäisesti sallittua. Alueella työskentelevät vaihtotyönjohtajat myös mielsivät, että tasoristeyksen tilapäinen sulkeminen turvaisi vaihtotöiden tekemistä ja toimisi merkinä autonkuljettajille, että vaihtotyö on käynnissä.

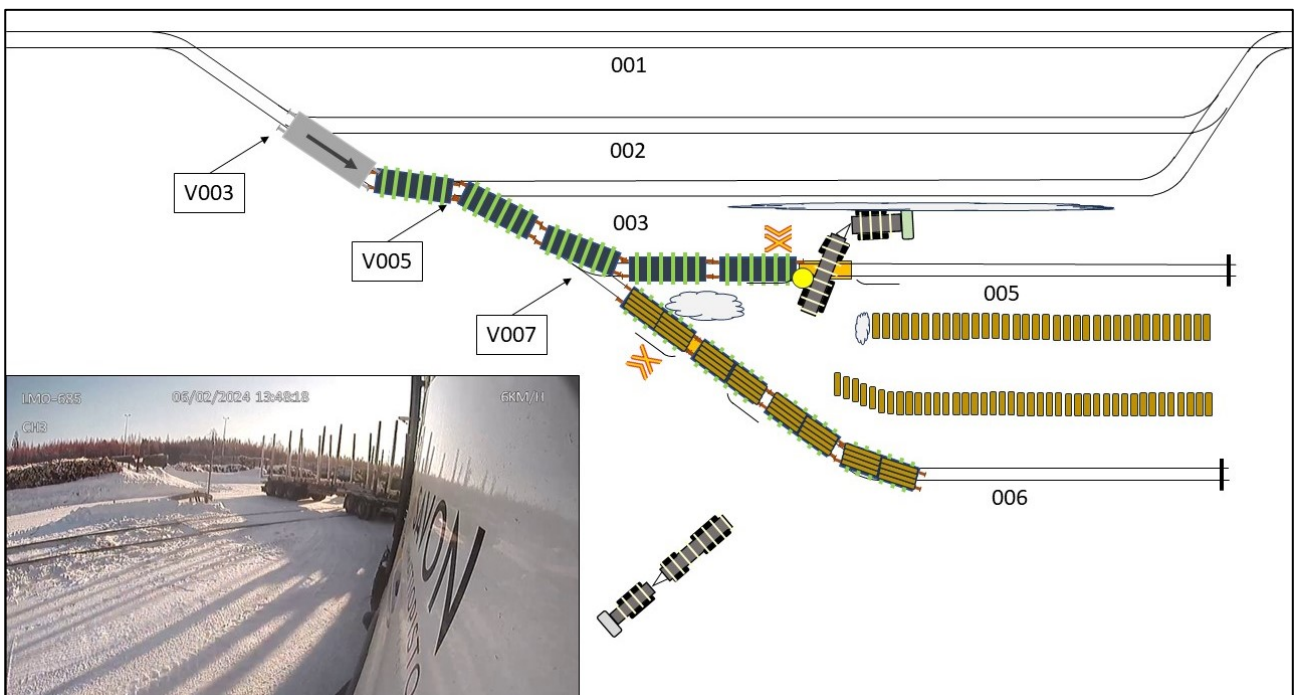
Kuva 7. Tilanne kaksi sekuntia ennen törmäystä. Kuvan alareunassa näkyy tilanne vetoauton oikean puolen kameratallenteesta. Vaihtotyönjohtaja merkitty keltaisella ympyrällä piirroskuvassa. (Piirros: OTKES)

Noin sekunti ennen törmäystä vaihtotyönjohtaja käänsi katseensa kohti tasoristeystä, mikä näkyy ajoneuvoyhdistelmän kameratallenteesta. Samaan aikaan ajoneuvoyhdistelmä oli ylittämässä tasoristeystä hitaalla nopeudella. Opiskelijan oli ylityksen aikana varmistettava oikeanpuoleisen peilin kautta, että myös perävaunu mahtuu kääntymään puupinojen välistä osumatta esteisiin. Lisäksi hänen oli valmistauduttava tilantarpeen varaamiseen vetoauton keulan lähestyessä tasoristeyksen jälkeistä uutta tiukkaa oikealle kääntymistä. Käännöstä tiukensi tasoristeyksen ylityksen jälkeen edessä ollut lumipenkka, jolloin kuljettajan oli vielä varottava vasemman etukulman osumista siihen.

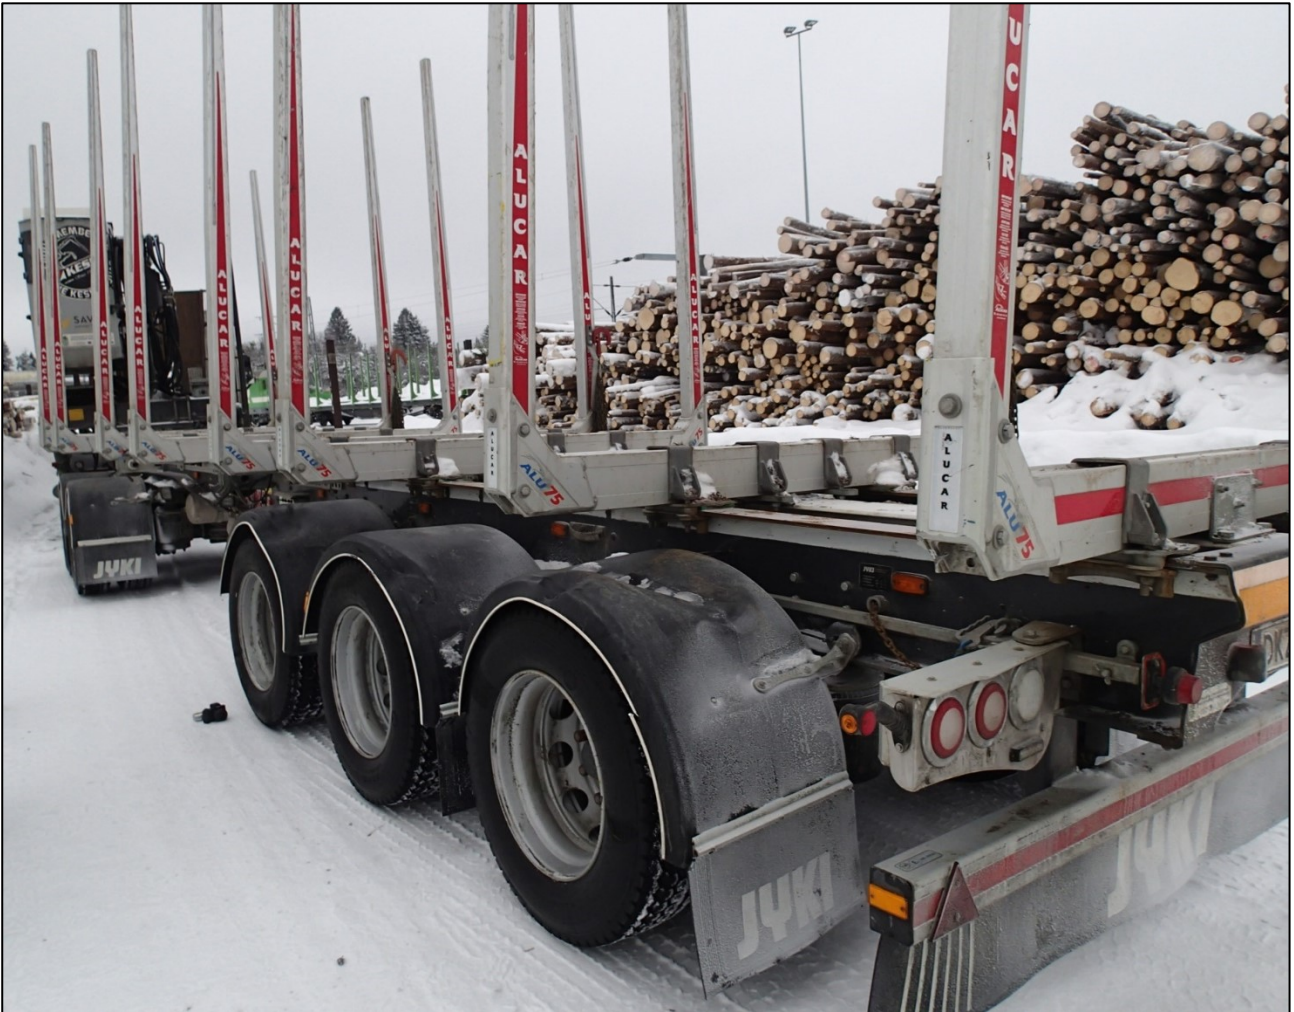
Ajoneuvoyhdistelmän perävaunu vaurioitui törmäyksessä lievästi. Yksi puutavarapankko vääntyi ja teliakseliston muoviset lokasuojat sekä niiden kiinnikkeet vaurioituivat. Vaurioiden korjauskustannukset olivat noin 9 000 €.

Kuva 8. Perävaunun takateli, johon vaihtotyöyksikkö törmäsi. (Kuva: OTKES)

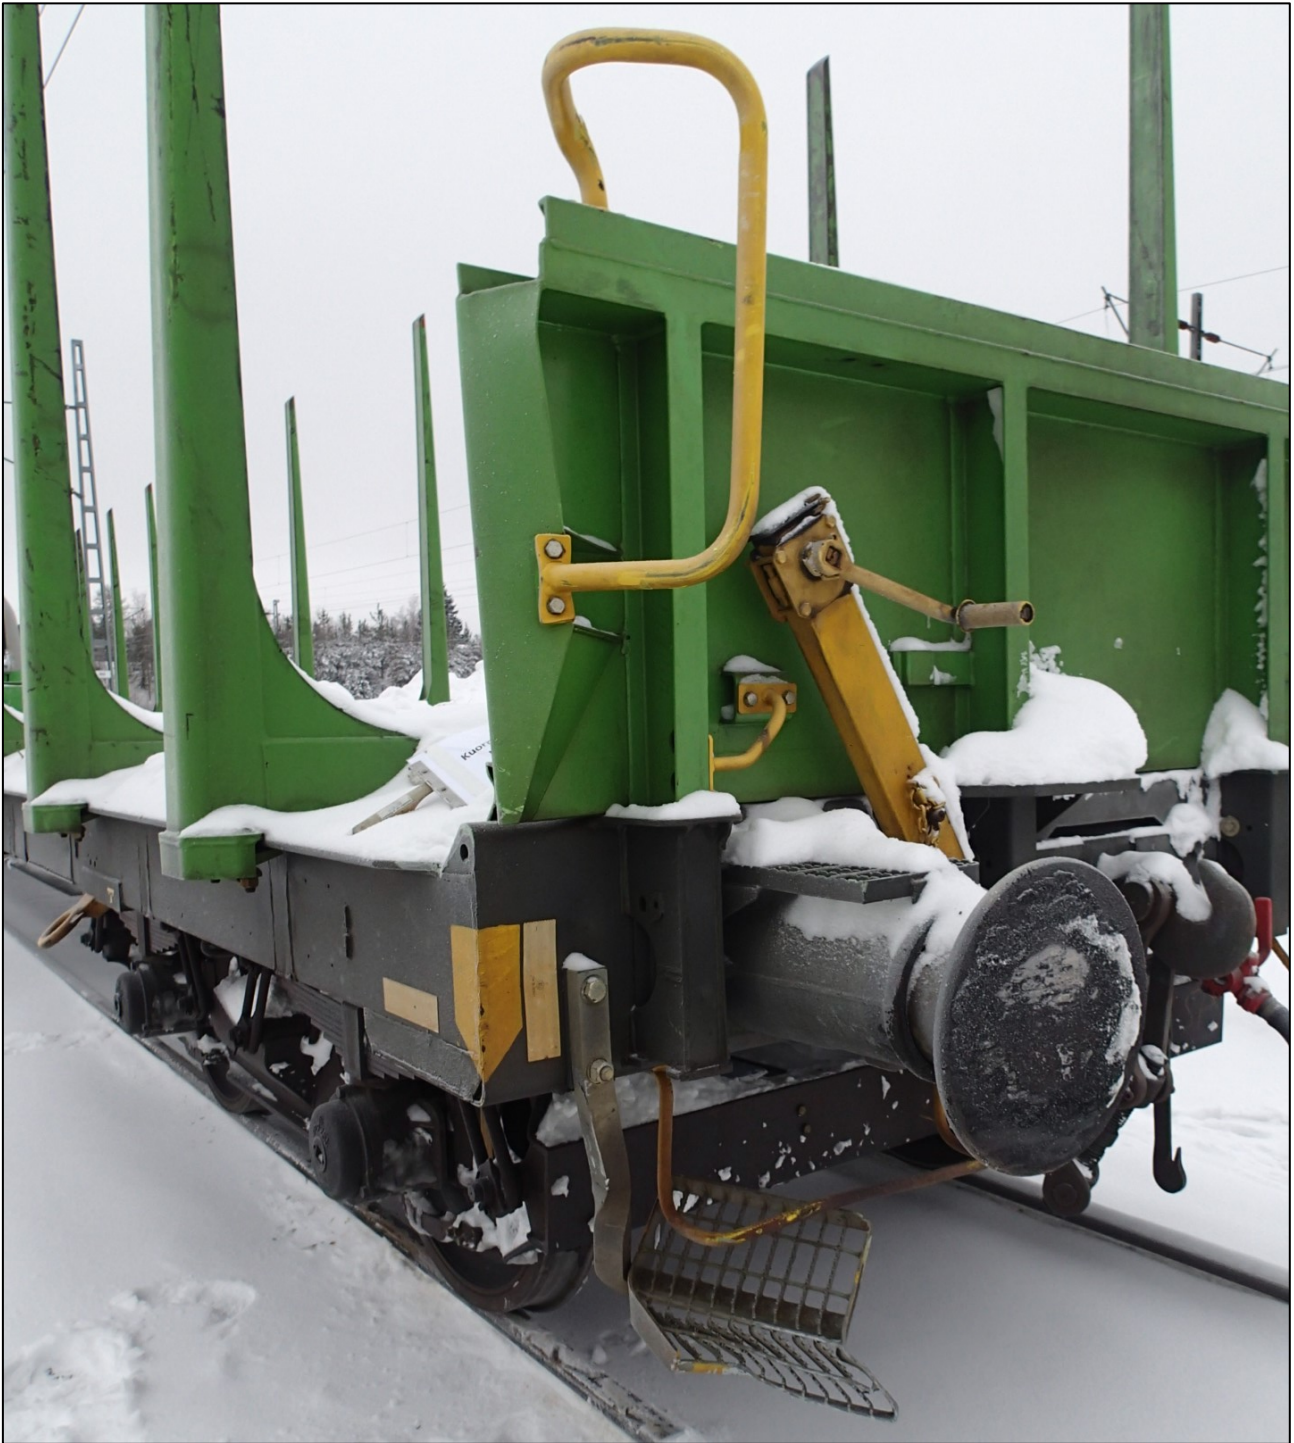
Raakapuuvaunun päädyn astin, käsiripa ja päätypalkki vaurioituivat. Vaunun korjauskustannukset olivat noin 2 000 €.

Kuva 9. Onnettomuudessa vaurioitunut raakapuuvaunun pääty. Astin, jolla vaihtotyönjohtaja seisoi, vääntyi törmäyksessä osin vaunun alle.

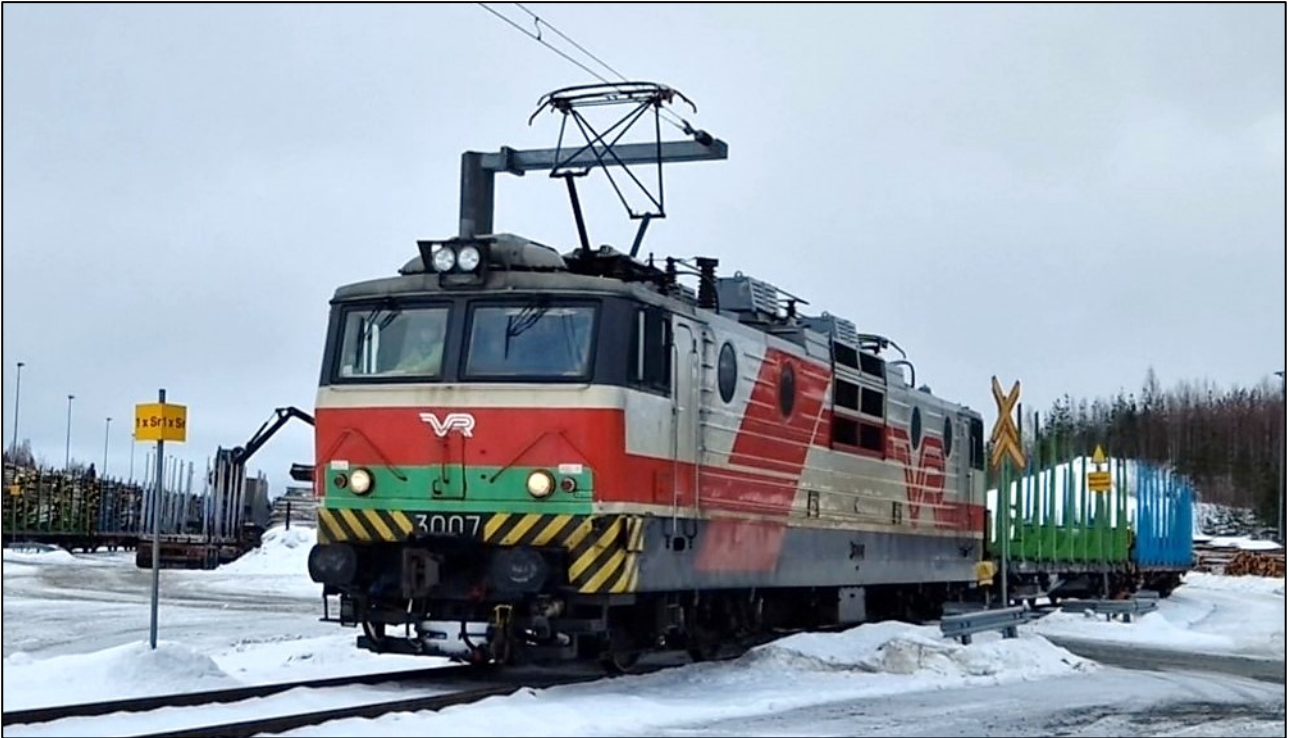
Vaihtotöissä oli siirrytty käyttämään dieselvetureiden sijaan sähkövetureita. Kurkimäessä ajojohto ulottuu juuri tasoristeykselle saakka, ja vaunujen kohdistuspaikka -merkki sijaitsee tasoristeyksen jälkeen. Sähkövetureilla vaunujen työntäminen raiteen 006 vaunujen kohdistuspaikka -merkille saakka oli tunnistettu hitaaksi sekä riskialttiiksi toimintatavaksi mahdollisten syntyvien virroitinvaurioiden vuoksi.

Kuva 14. Havainnekuva, jossa Sr1-sähköveturi työntää raakapuuvaunuja Kurkimäen raiteelle 006. Kuvassa näkyy ajojohtimen päätyminen sekä veturin ohjaamon ja vaunujen kohdistuspaikka-merkit. (Kuva: OTKES)

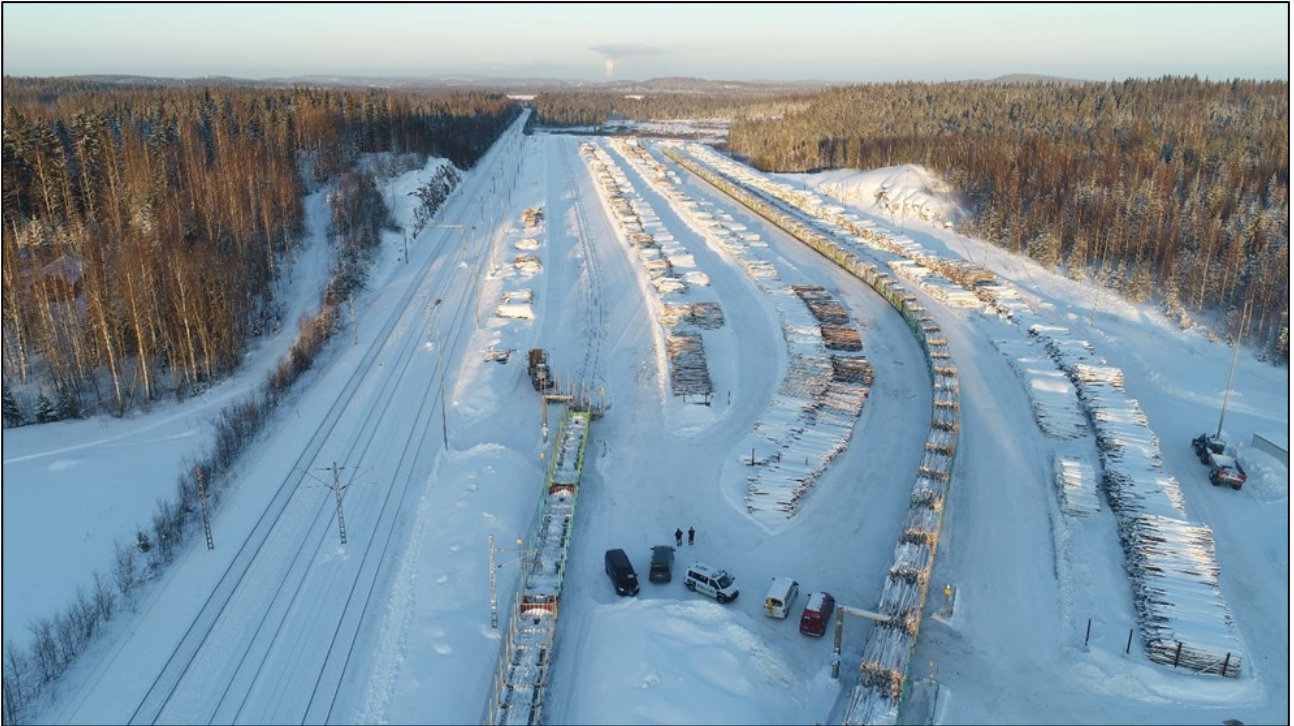
Onnettomuushetkeä edeltävänä aikana oli Kurkimäessä satanut runsaasti lunta. Ajoväyliä oli pyritty auraamaan runsaan lumentulon vuoksi. Auraamisen seurauksena raakapuun kuormauspaikalla oli korkeita ja näkemäkatveja muodostavia lumivalleja. Kuluvana talvena lunta ei ollut vielä ajettu pois alueelta. Kuvamateriaalin perusteella voitiin todeta, että myös aiempina vuosina alueen radanvarsissa oli nähtävissä korkeita lumivalleja. Lumen varastoinnista alueen eteläpäätyyn oli muodostunut käytäntö. Puhtaanapidon ohjeet koskevat ajoväyliä ja tasoristeyksiä, mutta niissä ei huomioida lumivalleja ja niiden poistoa. Lumen pois kuljettamisesta sovitaan tapauskohtaisesti.

Kuva 15. Kurkimäen raakapuun kuormauspaikan lumitilanne onnettomuuspäivänä. Alueen eteläpäädyssä näkyy lumikasa. (Kuva: Poliisi)

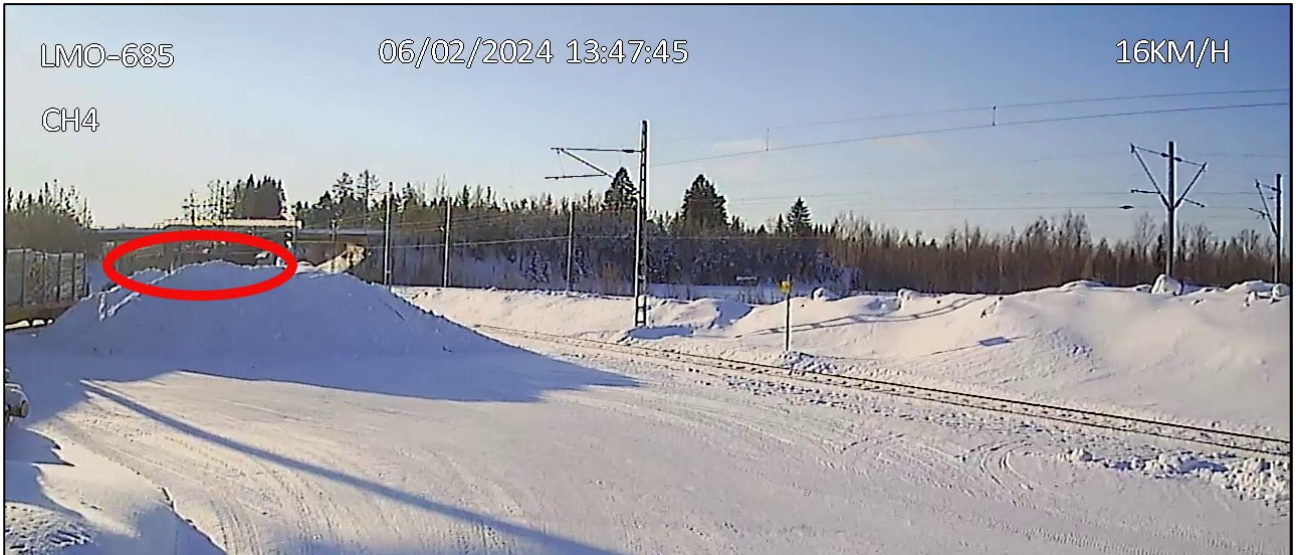
Etukameratallenteesta on havaittavissa kauempaa lumivallien takaa lähestyvä vaihtotyöyksikkö kello 13.47.37–13.47.46 välisenä aikana. Ajoneuvoyhdistelmä oli tällöin tulossa puupinojen välistä ja kääntymässä oikealle kohti tasoristeystä.

Kuva 16. Lähestyvä vaihtotyöyksikkö lumivallin takana. (Kuva: Sakky)

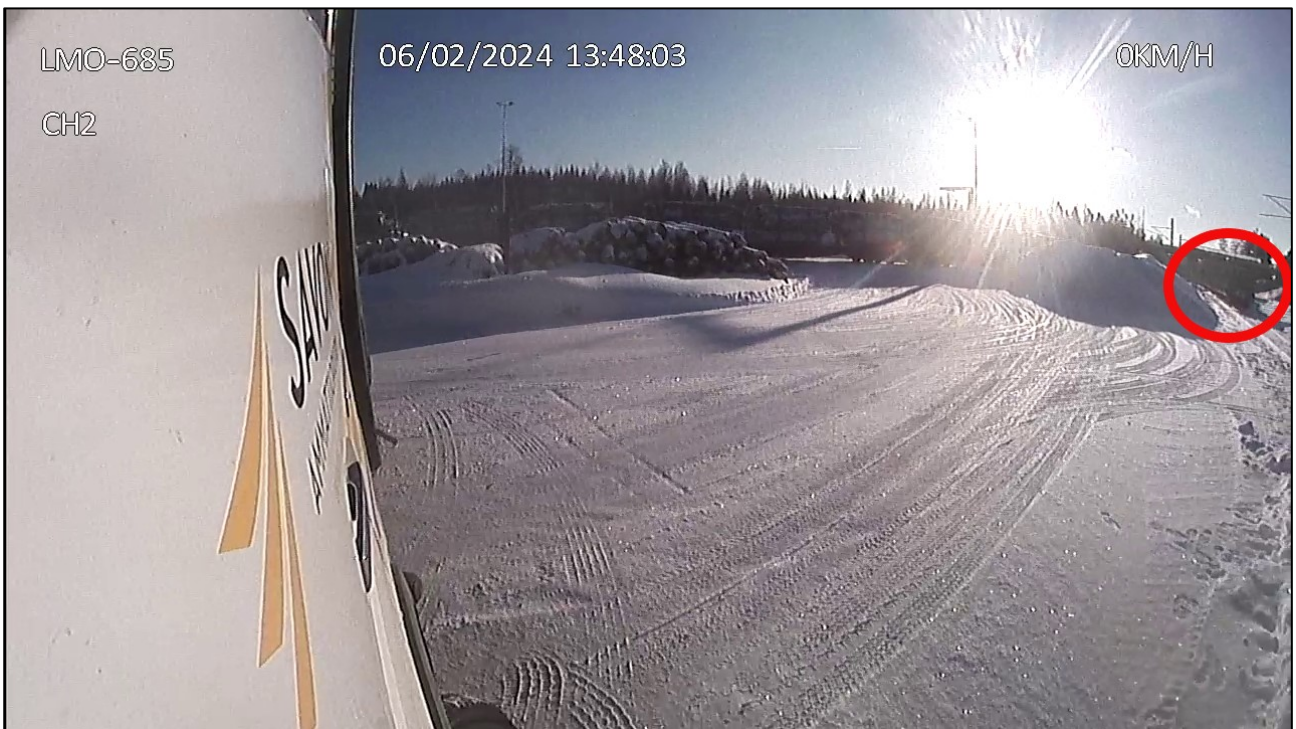
Vasemmanpuoleisesta kameratallenteesta on nähtävissä lähestyvä vaihtotyöyksikkö kello 13.48.03-13.48.17 välisenä aikana. Ajoneuvoyhdistelmä saapui samanaikaisesti tasoristeyksen eteen ja peruutti tasoristeyksen ylittämisen mahdollistamiseksi.

Kuva 17. Lähestyvä vaihtotyöyksikkö merkitty punaisella ympyrällä. Ajoneuvoyhdistelmä ei ollut tällä hetkellä vielä tasoristeyksessä. (Kuva: Sakky)
