Kerrostalon seinän paksueriste- rappauksen romahtaminen Helsingin Kontulassa 30.7.2024

Y2024-02

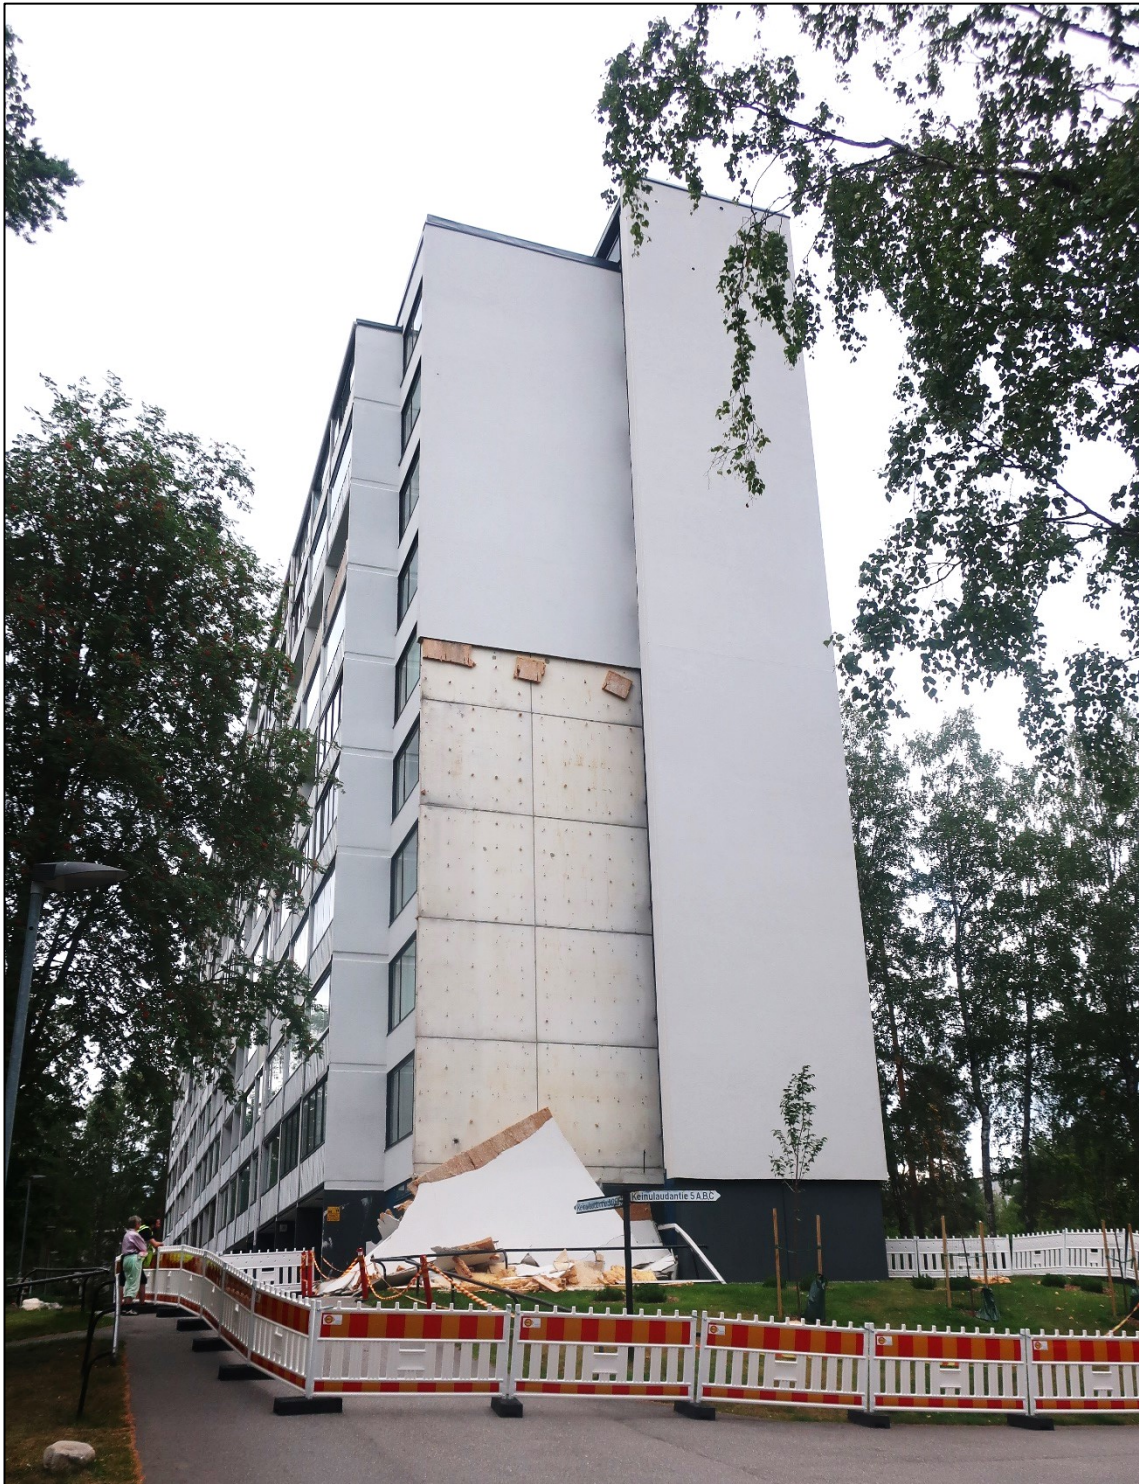
Kuva 1. Yli puolet talon päätyseinän toisen osion paksueristerappauksesta romahti. (Kuva: OTKES)

Onnettomuudessa taloyhtiön B-talon eteläpäädyn paksueristerappauksesta romahti alas noin 70 m²; päätyseinän kokonaispinta-ala on noin 260 m². Rappaus ja valtaosa eristemateriaalista putosi kokonaisena kappaleena maahan ja hajosi palasiksi. Rappauksen palasia kaatui myös viereiselle pihakäytävälle. Materiaalin määrästä ja osin usean neliömetrin kokoisista rappauslevyistä johtuen kappaleet kaatuivat osin myös taloon johtavalle päällystetylle kävelytielle. Romahtaneen seinän osan mineraalivillaeristeen paino oli 1 200 kg ja rappauksen paino 4 320 kg.

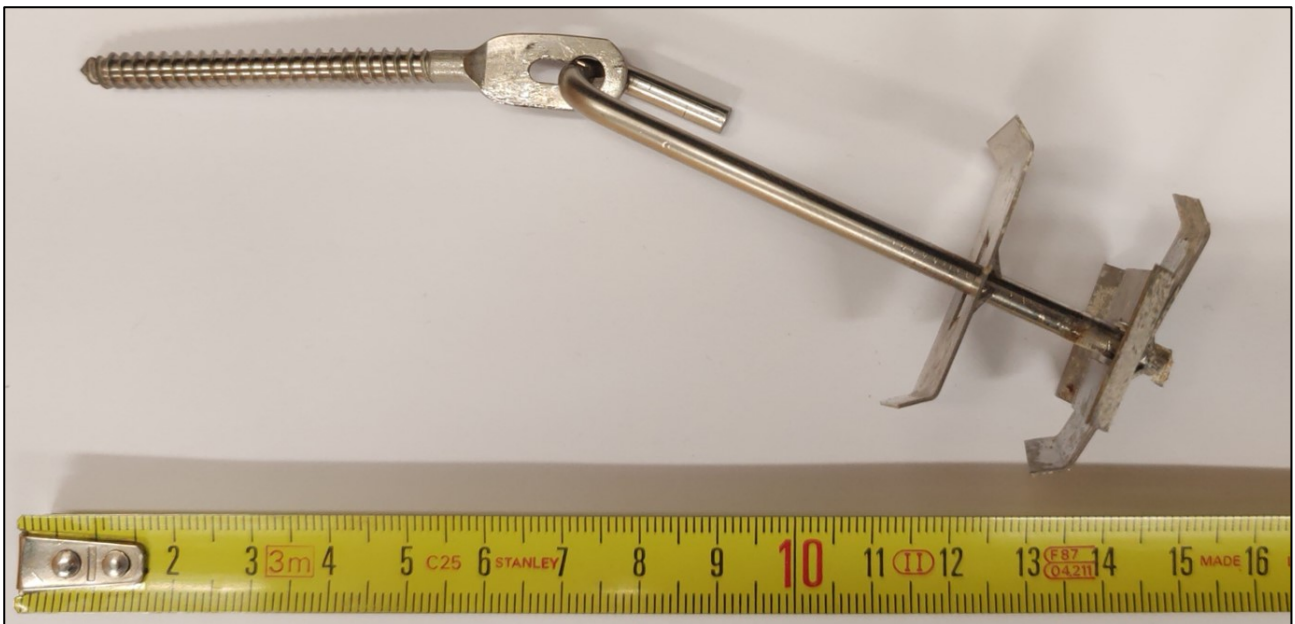
Kuva 3. Romahtaneesta rappauksesta irrotetut kiinnikkeen osat koottuna. Kuvassa vasemmalta lähtien ruuvi, heilurihaka, mineraalivillan lukituslevy ja rappausverkon kaksi lukituslevyä. Osien hahmottamiseksi mineraalivillan lukituslevyn ja rappausverkkoon kiinni asennettavien lukituslevyjen väli on jätetty todellista asennusta isommaksi. (Kuva: OTKES)

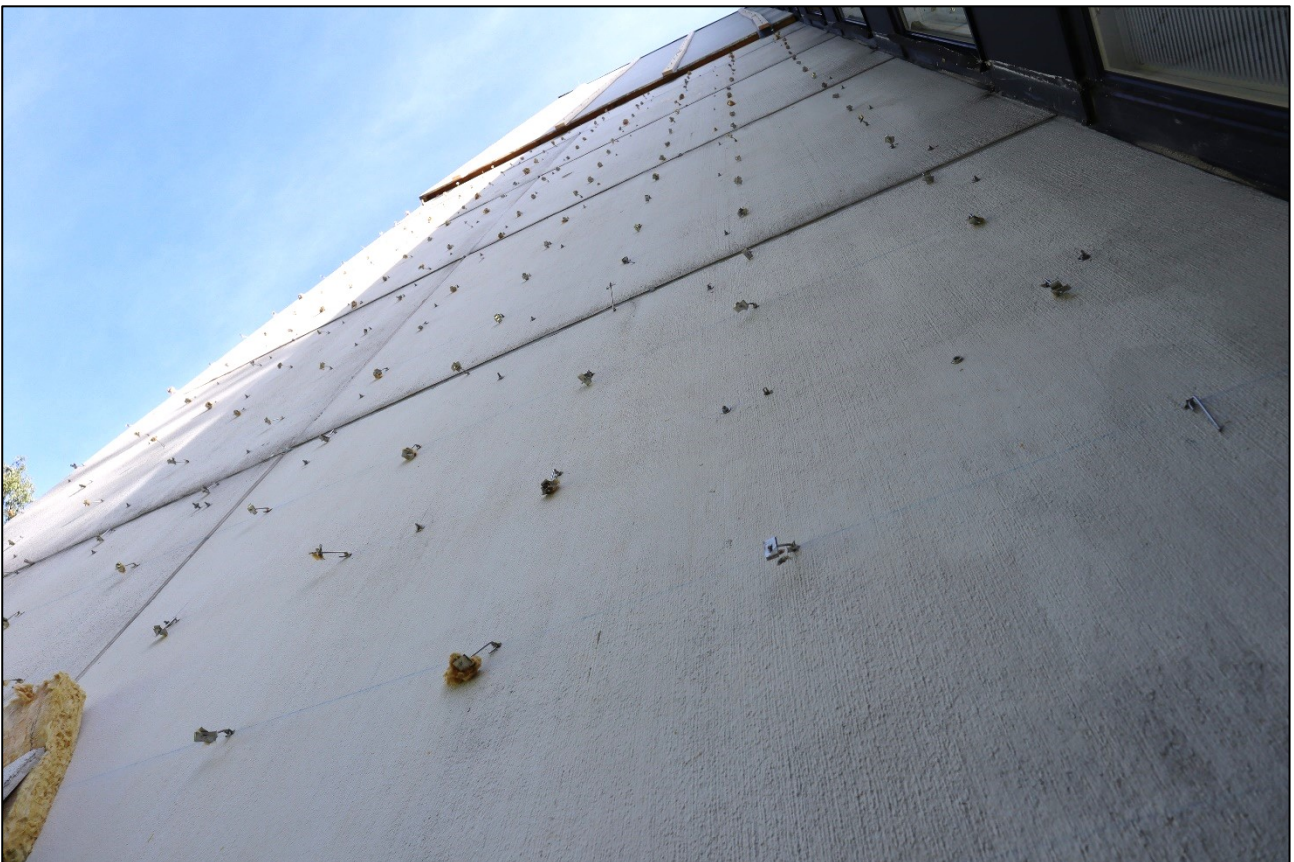
Sandwich-elementtiin oli asennettu vähemmän kiinnikkeitä kuin järjestelmän asennusohje ja kohdekohtainen suunnitelma vaativat. Osassa kiinnikkeistä ruuvin lenkki oli jäänyt vinoon. Tämän vuoksi asennettavat heilurihakaset eivät olleet asettuneet oikein, eikä kiinnikkeille ollut tullut suunniteltua vetoa, vaan ne olivat altistuneet taipumiselle. Pääurakoitsija oli tilannut järjestelmän kiinnikkeet ulkopuoliselta toimijalta. Seuraavassa vaiheessa betoniseinäelementteihin oli kiinnitetty LRH- ja ERK- kiinnikkeet.

Kuva 8. Kiinnikkeitä seinän betonielementeissä rappauksen romahtamisen jälkeen. (Kuva: OTKES)

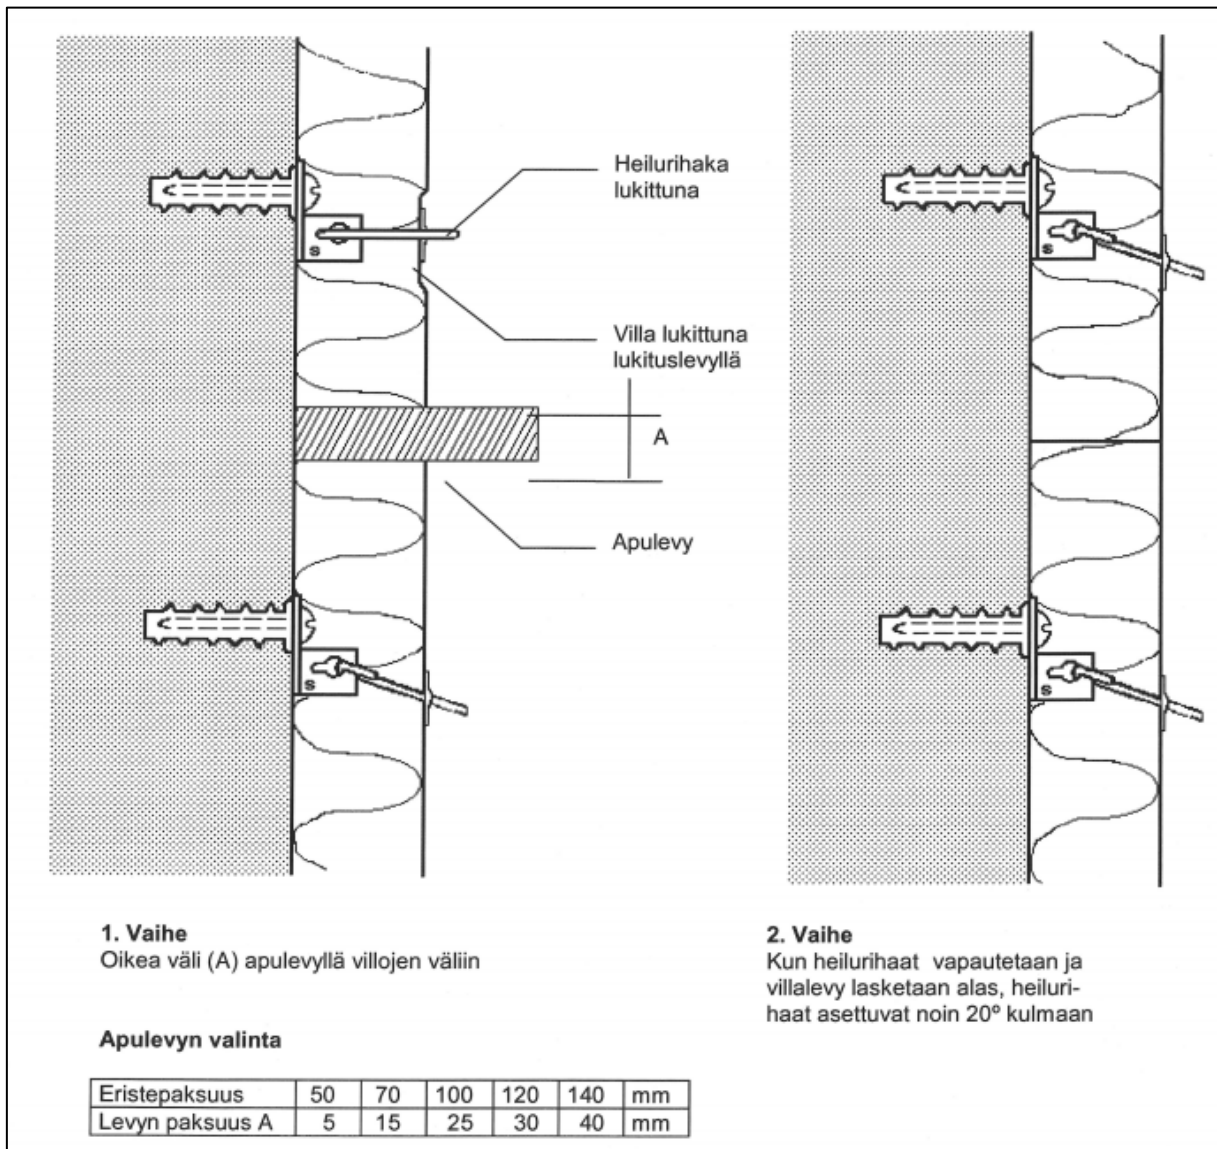
Mineraalivilla oli kiinnitetty paikalleen niin, että mineraalivillaelementin läpäisseeseen heilurihakaseen oli pujotettu lukituslevy, joka oli painettu puristamaan mineraalivillaelementtejä vanhaa betonielementtiseinää vasten. Mineraalivillaelementtien asentamisen yhteydessä niiden väliin, alapuolelle oli ollut määrä laittaa apulevy tukemaan mineraalivillaelementtejä asennuksen ajaksi. Mineraalivillaelementtien asennuksen jälkeen apulevyt oli poistettu ja mineraalivillojen oli siten ollut määrä laskeutua lopulliseen asentoon ja heilurihakojen niin ikään suunniteltuun kulmaan. Osa heilurihaoista ei ollut asettunut kuitenkaan oikein vaan ne olivat jääneet alkuasentoon.

Kuva 9. Mineraalivillan asennus ja apulevyn käyttö heilurihaan asennuksessa. Kuvassa on erityyppinen kiinnike kuin romahtaneessa seinässä, mutta kiinnikkeen toimintatapa on molemmissa tapauksissa sama. (Kuva: Järjestelmätoimittajan ohje)

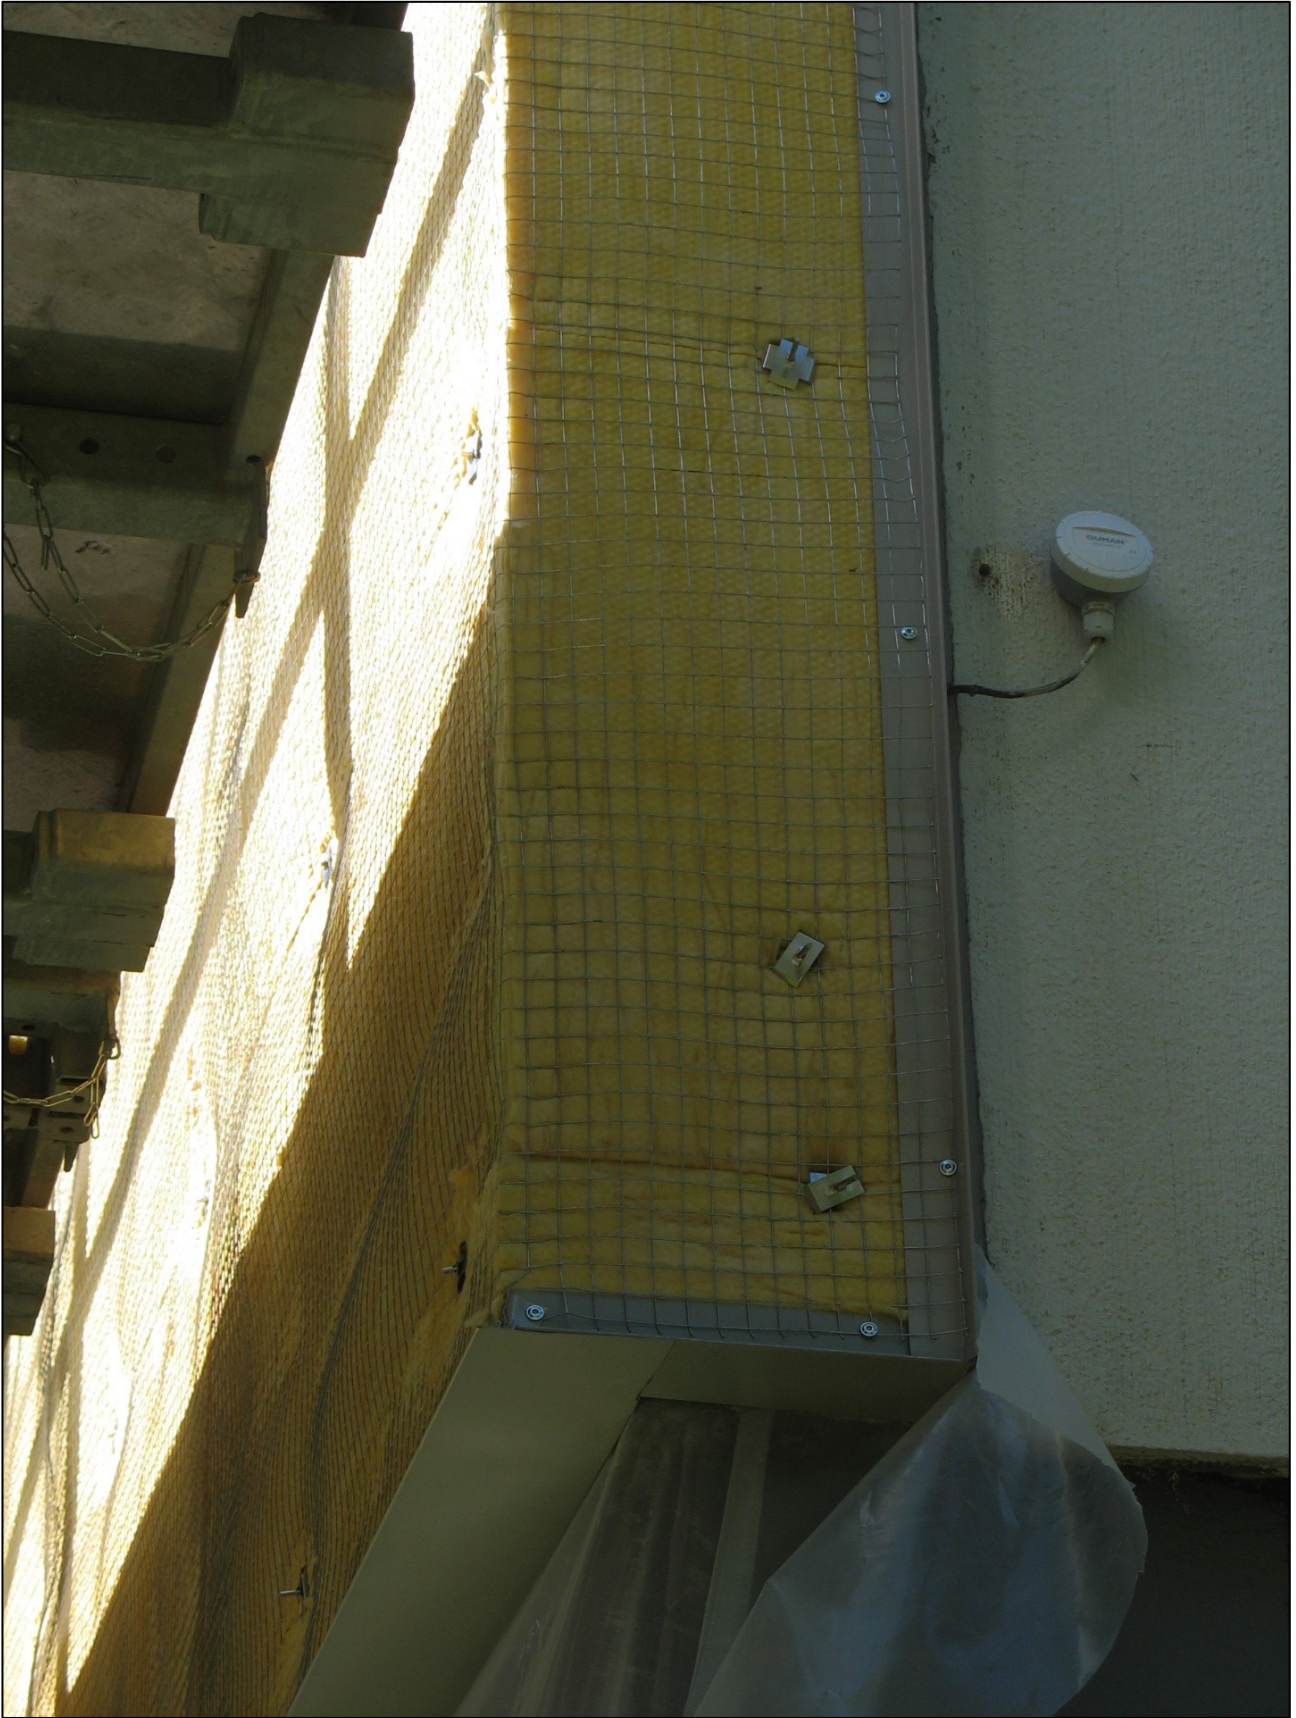
Kuva 10. Rappausverkko oli paikoittain painunut mineraalivillaan ennen rappausta. (Kuva: Taloyhtiö)

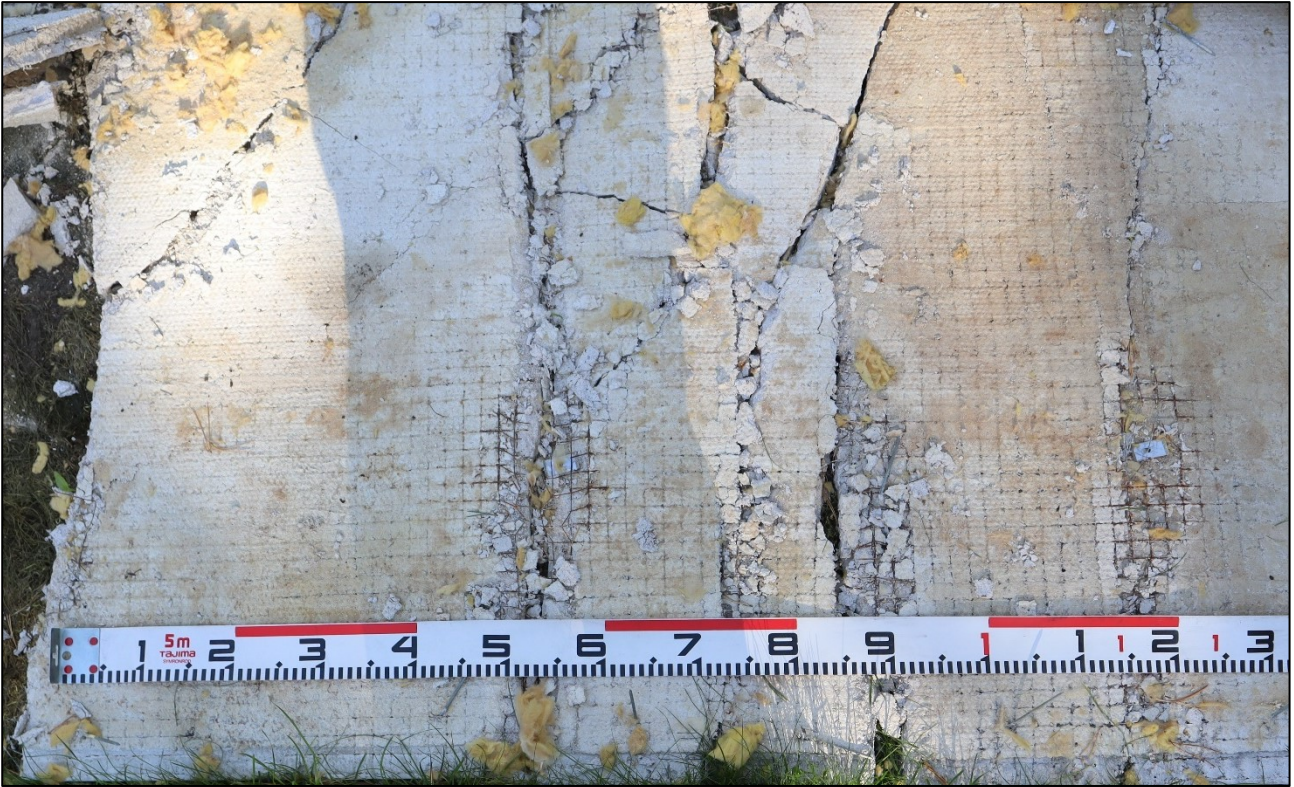
Kuva 11. Rappausverkko oli jäänyt osittain rappauksen ulkopuolelle ja siten alttiiksi korroosiolle. Kuva on paksueristerappauksen rakennuksen seinän puoleiselta osalta. (Kuva: OTKES)

⁴ Rappausverkon korroosiovauriot olivat romahtaneessa paksueristerappauksessa paikoin merkittäviä. Korroosiovaurioita oli rappauksen ulkopuolelle jääneessä osassa. Paikoittain ulkopuolelle jäänyt verkko oli täysin ehjää, etenkin romahtaneen rappauksen reunoilla, jossa painon aiheuttamia jännityksiä ei ollut päässyt syntymään kiinnityksen puuttuessa.

Rappausverkon teräs oli kuumasinkitty, tämän tyyppinen sinkkikerros ei täysin suoja terästä ympäristötekijöiltä. Lisäksi sinkkikerroksen vaurioituminen on mahdollista varastoinnissa, kuljetuksessa tai asennuksessa verkon liiallisen taittumisen takia. Myös valmiissa rakenteessa verkon paikallinen liiallinen venyminen kiinnikkeiden alueella on voinut vaurioittaa sinkitystä.
