Historiallisen lentokoneen onnettomuus Räyskälässä 16.10.2024

L2024-02

Tutkinnan tunnus: L2024-02
Tutkintaselostus: 3/2026
ISBN: 978-951-836-693-8 (PDF)
ISSN: 2341-5991

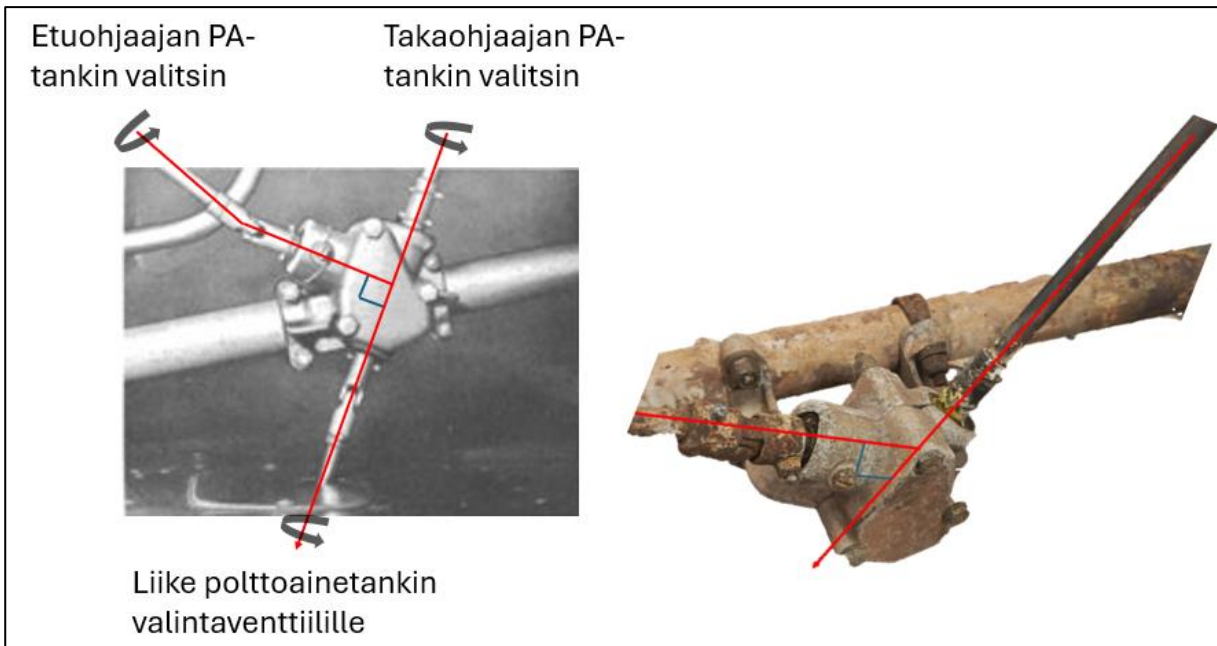
Kuva 11. Kulmavaihte, joka yhdistää polttoainetankin valitsimien liikkeitä toisiinsa. Vasemmalla havainnekuva kulmavaihteesta lentokoneen käsikirjasta, oikealla onnettomuudessa olleen lentokoneen kulmavaihte onnettomuuden jälkeen. (Kuva: OTKES)

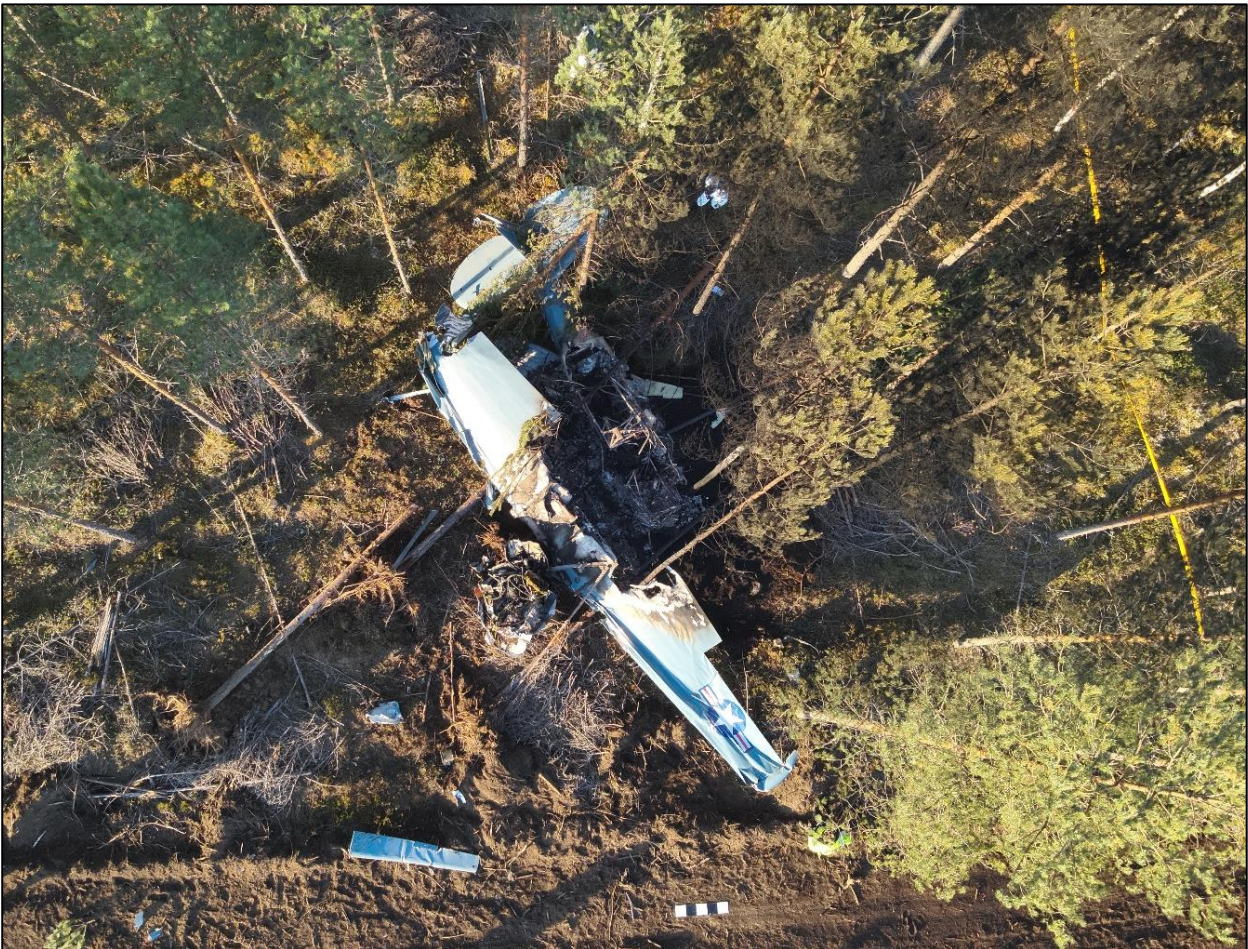
Lentokone törmäsi maahan jyrkässä kulmassa, siiven oikea kärki ja moottori edellä. Lentokone tuhoutui törmäyksessä pahoin ja syttyi tuleen. Lentokoneen osia löytyi onnettomuuspaikalta ja sen lähiympäristöstä, mihin ne olivat törmäyksen voimasta lentäneet. Siivet olivat repeytyneet irti rungosta ja olivat maassa n. 180 astetta tulosuuntaan nähden kääntyneinä, kiinni toisissaan. Moottori oli irronnut rungosta ja sijaitsi siipien etupuolella vasemmalla kyljellään. Potkurin toinen lapa oli taittunut moottorin alle ja toinen oli suora.

Kuva 15. Lentokone onnettomuuden jälkeen. Lentokoneen siipi repeytyi törmäyksessä irti rungosta ja lentokoneen runko tuhoutui palossa. (Kuva: OTKES)

Lentokoneen etu- ja keskirunko tuhoutuivat täysin lentokoneen nokasta ohjaamon takaosaan asti maahan osumisen ja tulipalon seurauksena. Takarunko ja pyrstö olivat pääosin kokonaisuutena. Ohjaamon putkirunkokehikko säilyi osin muodossaan, mutta oli irronnut kiinnityksistään. Etuohjaajan sekä takaohjaajan mittaritaulut olivat irronneet ja pahoin palaneet. Osa mittareista oli irronnut mittaritaulusta ja sulanut. Ohjaajan sekä matkustajan turvavyöt olivat tuhoutuneet tulipalossa. Molempien turvavöiden soljet olivat kuitenkin ehjiä ja lukittuina. Molempien siipien ja muiden osien taipumat ja murtumiset olivat syntyneet maahan osumisen seurauksena. Lentokoneessa ei ollut lentoarvoja tallentavia laitteita. Lentokoneen kaikki pääosat löytyivät onnettomuuspaikalta.

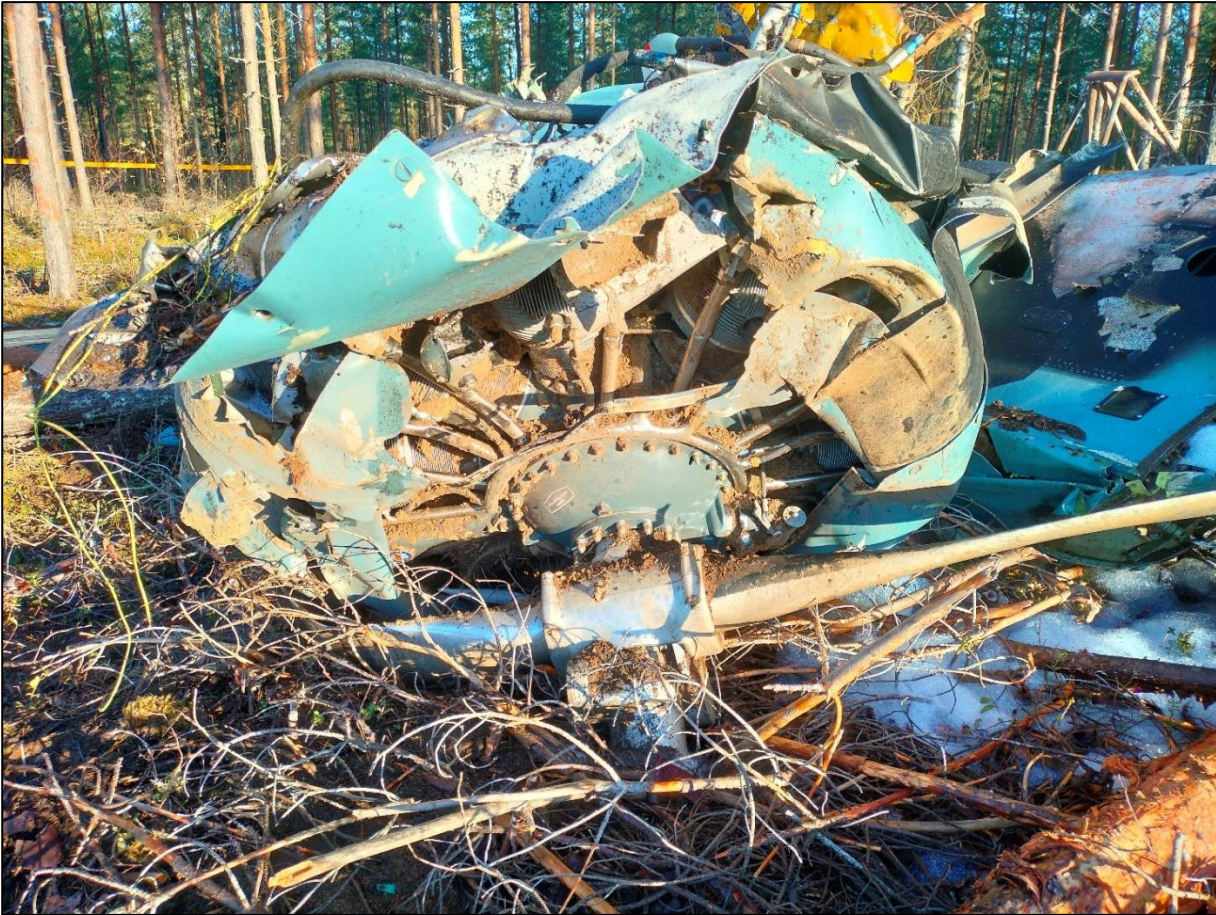
Kuva 16. Lentokoneen moottori onnettomuuspaikalla. (Kuva: OTKES)

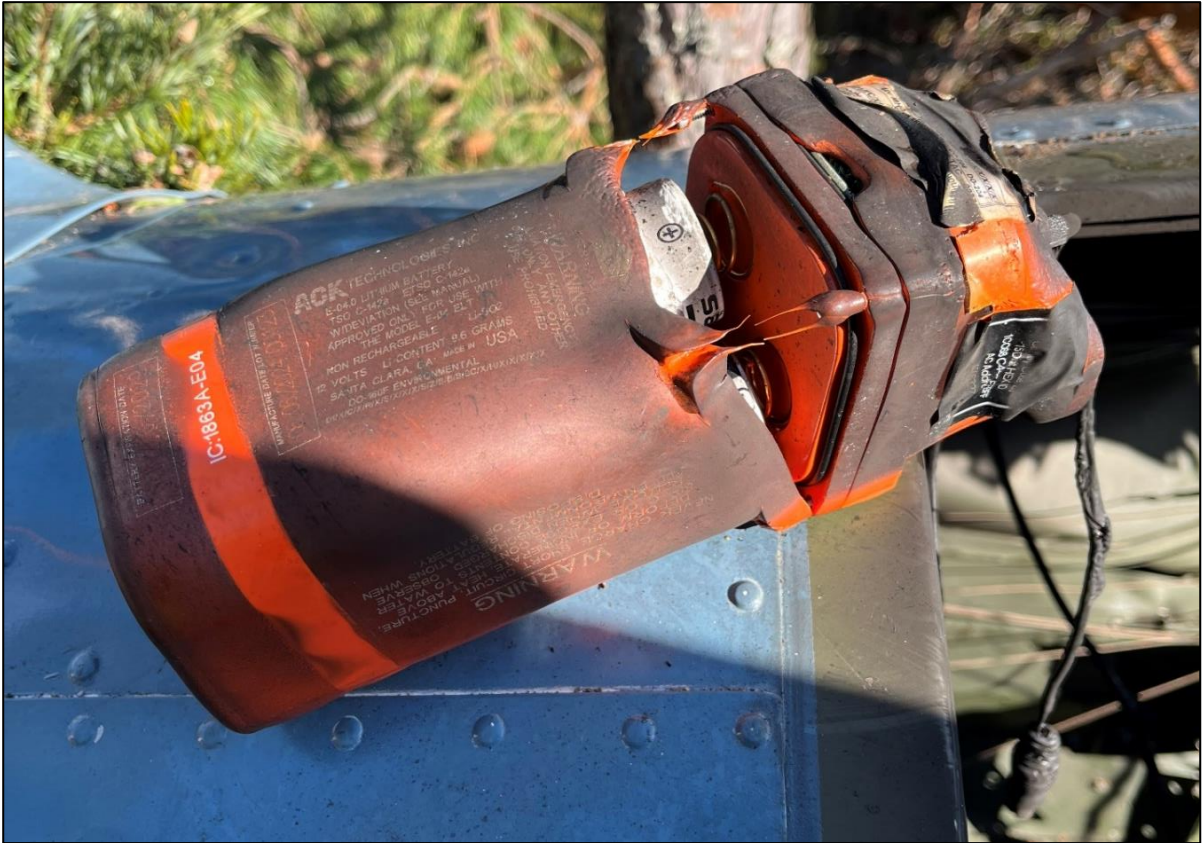
Lentokoneen pyrstö ei palanut tulipalossa. Sivu- ja korkeusvakaimissa ei ollut suurempia vaurioita. Oikea korkeusperäsin oli paikallaan ja ehjä. Vasen korkeusperäsin oli vaurioitunut törmäyksessä, mutta paikallaan. Sivuperäsin ja oikea korkeusperäsin liikkuivat ohjainvajereita liikuttamalla. Sivuperäsimen vaijerit olivat takarungon sisällä ehjät ja paikallaan, mutta ohjaamon kohdalta tuhoutuneet tulipalossa. Takarungon alaosa oli pahoin vaurioitunut törmäyksessä. Lentokoneeseen oli asennettu ELT-hätälähetin¹⁷, joka oli osittain vaurioitunut tulipalossa. ELTin paristokotelo avattiin onnettomuuspaikalla lentokoneesta irrottamisen jälkeen. Lähetin ei aktivoitunut törmäyksessä.

Kuva 17. ELT-hätälähetin törmäyksen ja tulipalon jälkeen. Paristokotelo on lähes irronnut lähettimestä, mutta paristot ovat kuitenkin edelleen kontaktissa lähettimeen. (Kuva: OTKES)

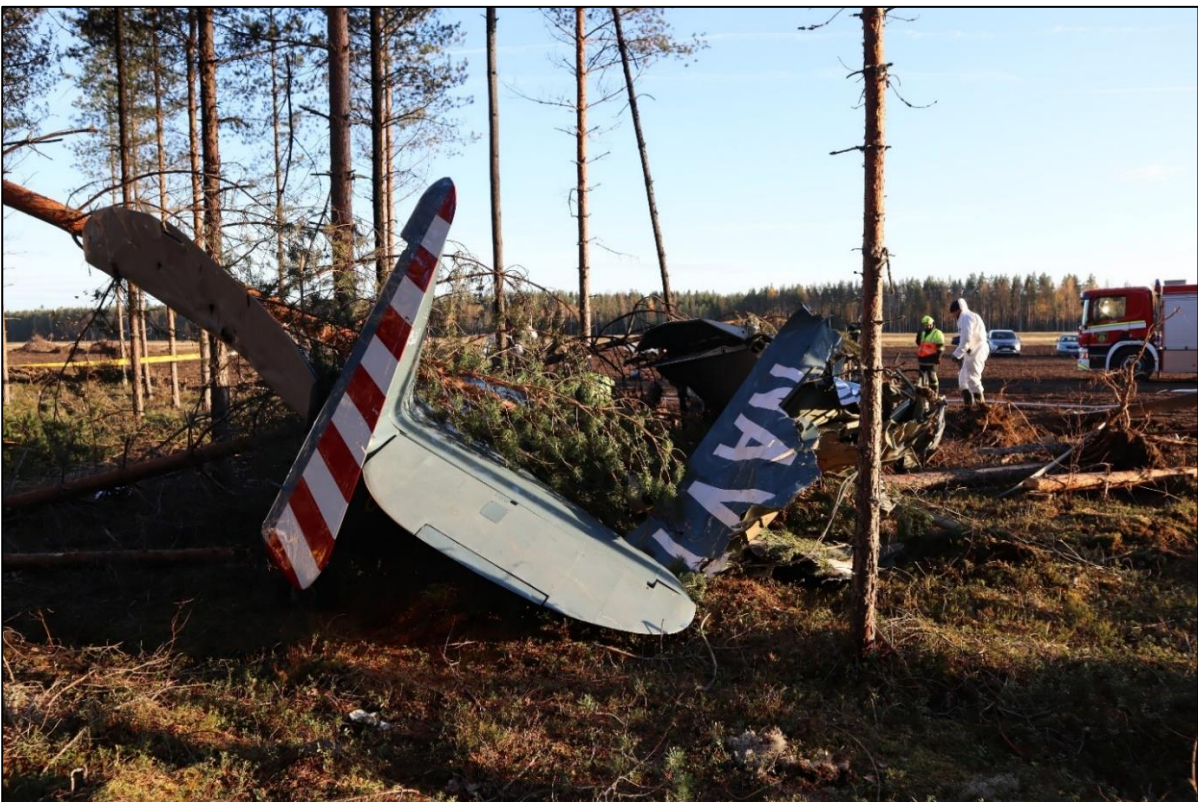
Kuva 18. Lentokoneen pyrstö onnettomuuspaikalla. (Kuva: OTKES)

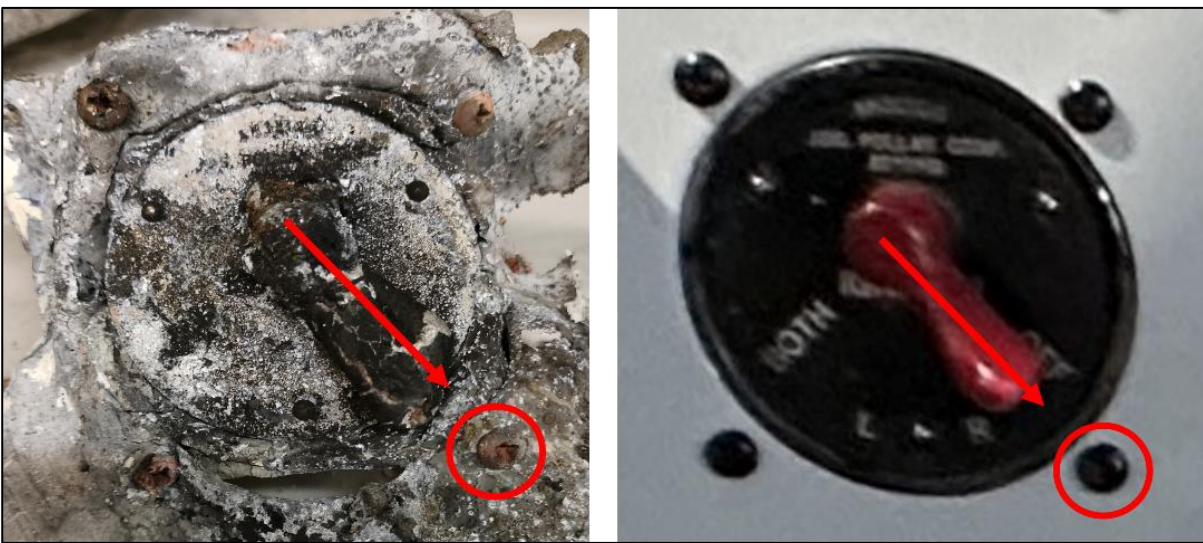
Sytytysjärjestelmän osat moottorissa olivat paikoillaan, mutta moottorin ja ohjaamon mag-
neettokytkimen väliset sähköjohdot olivat tuhoutuneet tulipalossa. Magneetoissa ja sytytys-
johtosarjoissa oli iskemävaurioita sekä tulipalon aiheuttamia palojälkiä. Kaikki sytytystulpat
olivat paikoillaan sylintereissä, mutta osa niistä oli katkennut törmäyksessä. Magneettokytkin
oli OFF-asennossa onnettomuuden jälkeen.

Kuva 19. Lentokoneen magneettokytkin oli onnettomuuden jälkeen OFF-asennossa. Oikeanpuolei-
sessa kuvassa magneettokytkin alkuperäisessä kunnossa. (Kuvat: OTKES, lentokoneen
omistaja, muokkaukset: OTKES)

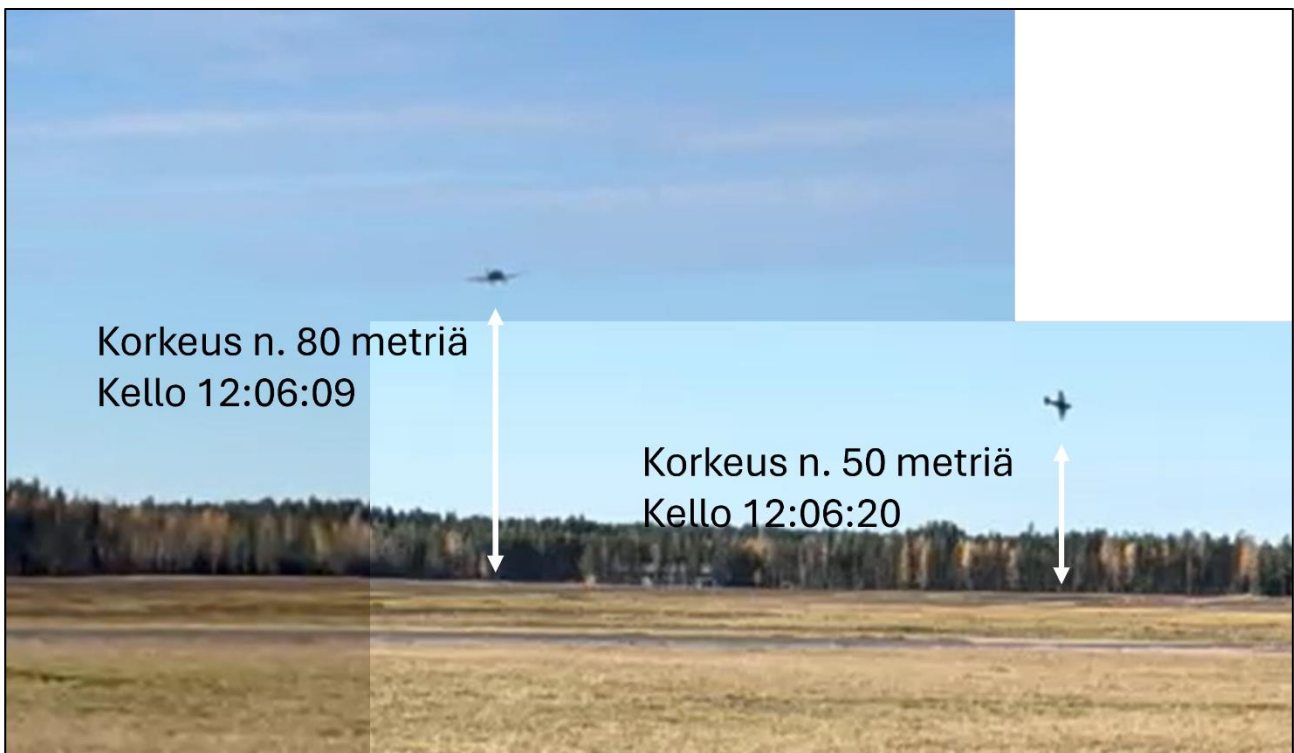
Ensimmäisen videotallenteen perusteella lentokoneen moottori toimi alkunousun ajan normaalisti ja lentoprofiili oli normaali. Tallenne katkeaa juuri ennen moottorin sammumista, kun lentokone on nousussa kiitotien suuntaisesti noin 80 m:n korkeudessa. Toinen tallenne alkaa noin 10 sekunnin kuluttua ensimmäisen tallenteen päättymisestä ja on noin yhden sekunnin mittainen. Videolla lentokone kaartaa jyrkällä kallistuskulmalla takaisin lentokenttäalueelle noin 50 m:n korkeudella maanpinnasta. Tallenteessa lentokoneen moottori on sammunut. Ensimmäinen tallenne alkaa kello 12.05:19 ja kestää 50 sekuntia. Toinen tallenne alkaa 12.06:20 ja on kestoltaan yhden sekunnin. Maahan törmäyksestä ei ole videotallennetta.

Kuva 20. Kuvankaappaukset silminnäkijän kahdelta eri videotallenteelta. Vasemmassa kuvassa lentokone tekemässä alkunousua ja oikealla jyrkkä kaarto moottorihäiriön jälkeen. (Kuva: OTKES)

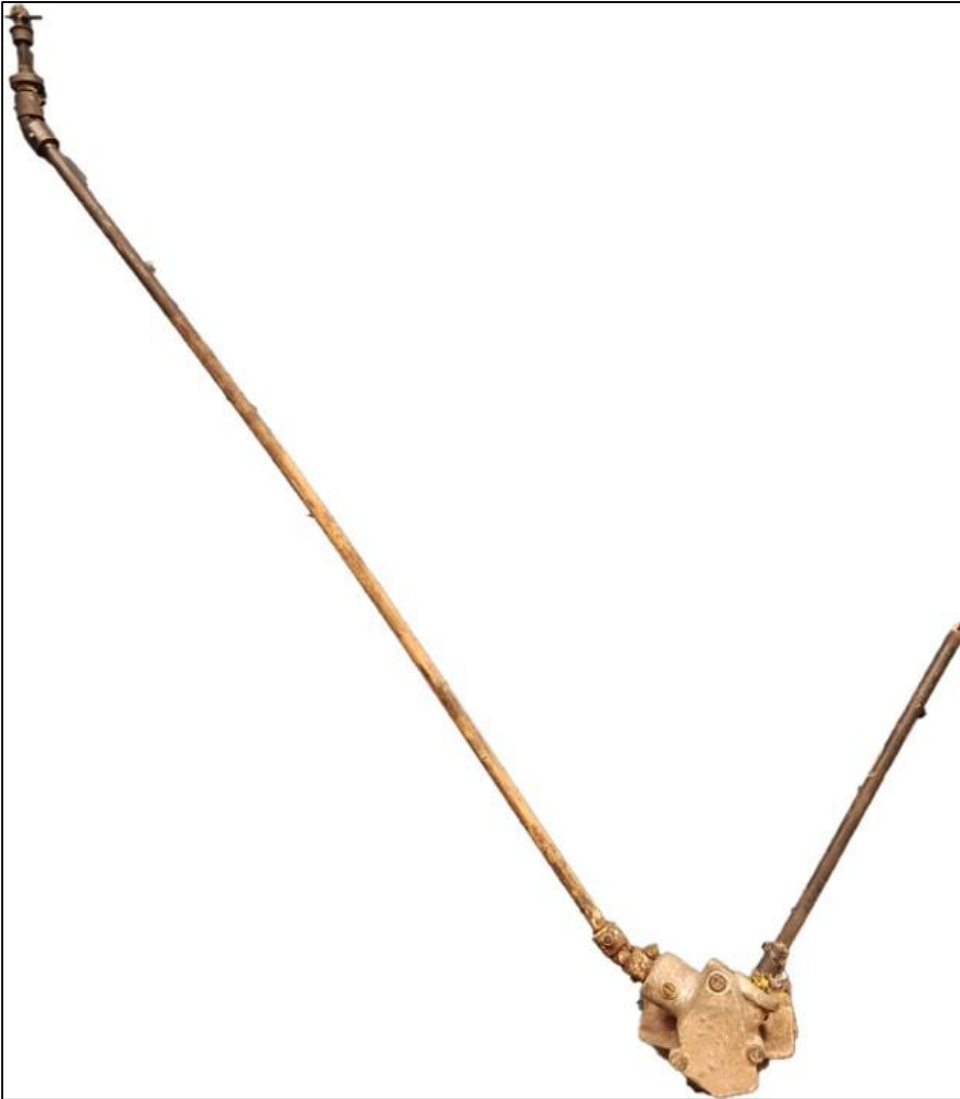
Polttoainetankin valitsimen akseli katkesi valintamekanismin kulmavaihteen alapuolelta maahansyöksyssä ohjaamon irrotessa siivistä.

Kuva 24. Polttoainetankin valitsimen vivusto onnettomuuden jälkeen. Takaohjaamon valitsimen käyttötanko oli katkennut. Etuohjaamon valitsimen käyttötanko kuvassa vasemmalla ja takaohjaamon oikealla. (Kuva: OTKES)

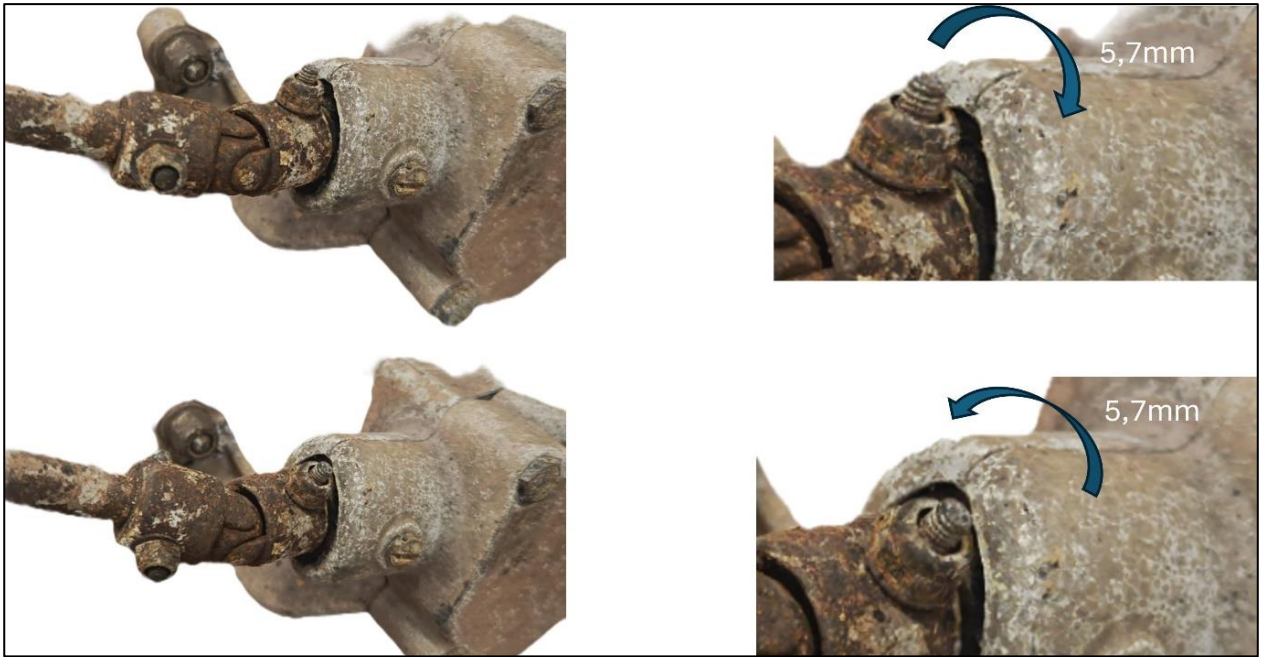
Polttoainetankin valintamekanismissa oli huomattavaa välystä. Välys aiheutui kulmavaihteesta ja nivelistä, joita oli useampia ennen polttoainetankin valintaventtiiliä. Välys saatiin mitattua etuohjaajan polttoainevalitsimesta kulmavaihteelle asti. Kulmavaihteesta eteenpäin polttoainetankin valitsimen mekaniikka oli tuhoutunut. Havaituista välyksistä suurin johtui etuohjaajan ja takaohjaajan polttoainetankin valitsimen kulmavaihteesta. Polttoainetankin valintaventtiilin sekä sen karaa kääntävän säätötangon nivelen välystä ei voitu mitata, koska polttoainetankin valintaventtiili tuhoutui tulipalossa.

Kuva 25. Polttoainetankin valitsimen akselistossa oli välystä. Etuohjaamon valitsimen akselin välys kierrettäessä kulmavaihteelle asti mitattaessa oli 5,7 mm. Sama välys välittyi polttoainetankin valintaventtiilille. (Kuva: OTKES)

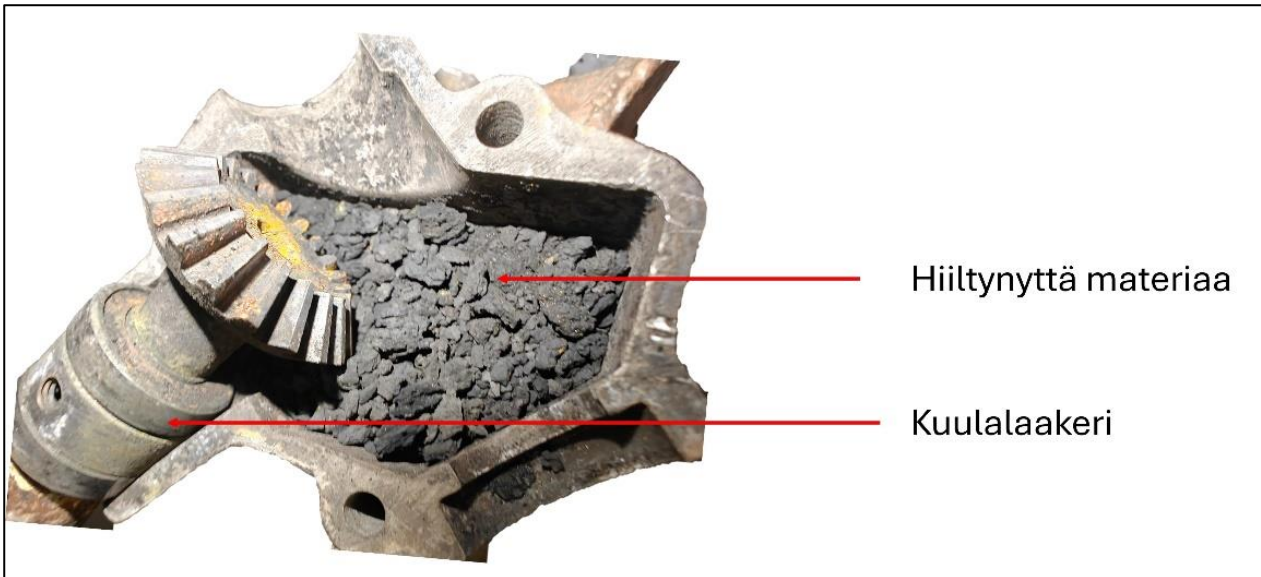
Polttoainetankin valitsimen kulmavaihteen sisältä löytyi hiiltynyttä materiaa. Hiiltynyt materia on todennäköisimmin vaseliinia, joka on tulipalosta aiheutuneen kuumuuden seurauksena hiiltynyt.

Kuva 26. Polttoainetankin valitsimen kulmavaihteen sisältä löytyi hiiltynyttä materiaa. (Kuva: OTKES)

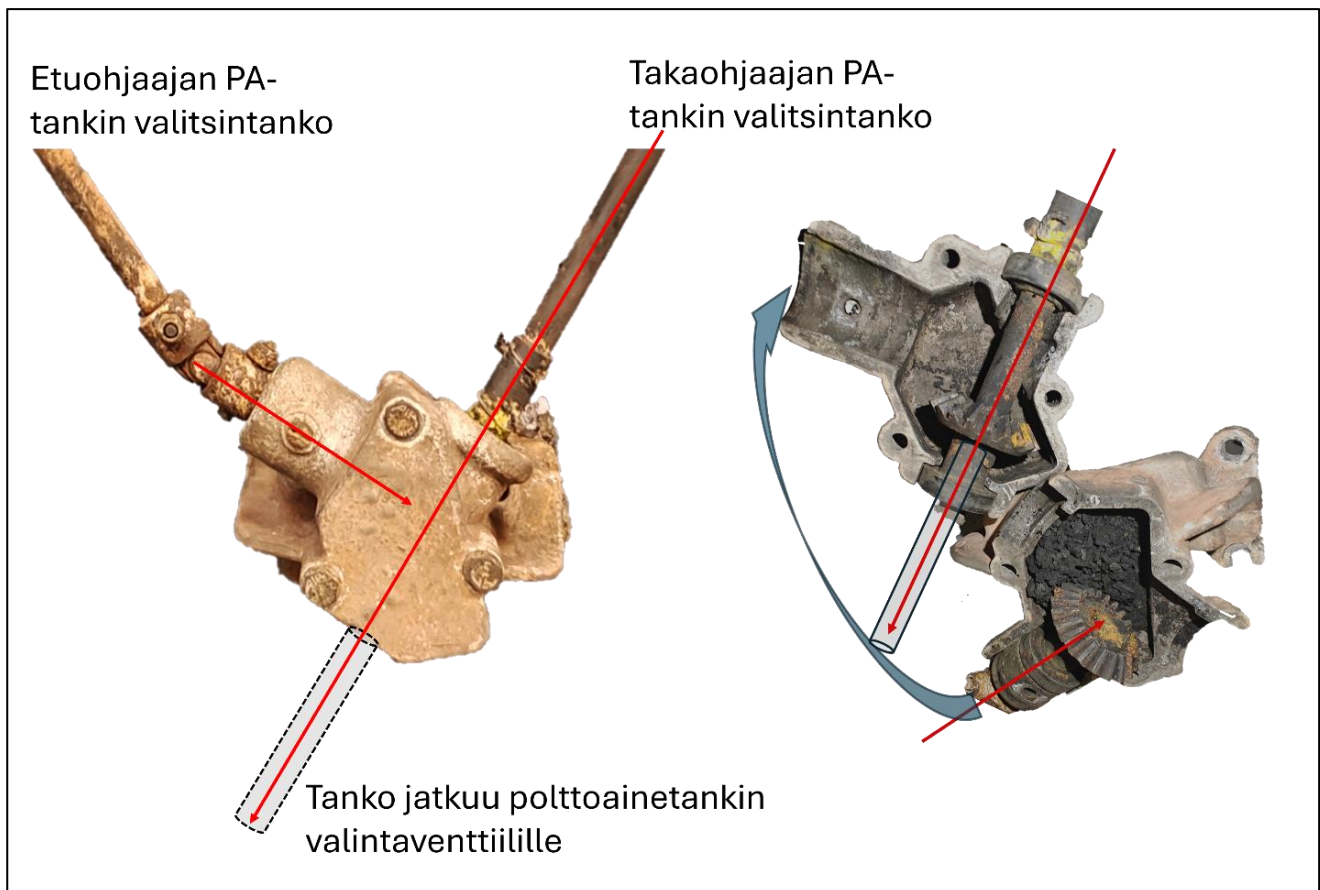
Kuva 27. Polttoainetankin valitsimia yhdistävä kulmavaihde. Vasemmalla kulmavaihde onnettomuuden jälkeisessä kunnossa. Oikealla kulmavaihde avattuna. (Kuva: OTKES)

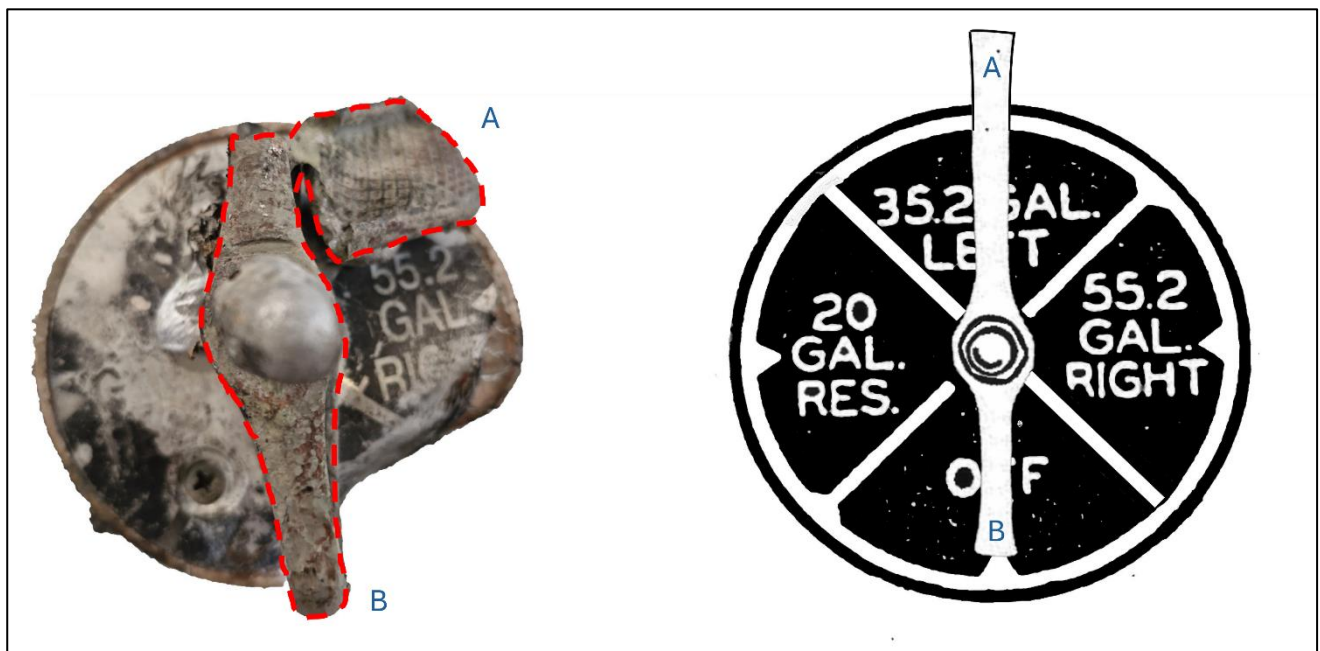
Ohjausjärjestelmän osat olivat ohjaamoissa pahoin tuhoutuneet. Etu- ja takaohjaamo mittari-
tauluineen olivat pääosin tuhoutuneet. Takaohjaamon polttoaineen valintahana oli vaurioitu-
nut ja sen käyttötanko oli poikki. Hana oli OFF-asennossa. Potkurin säätövivusto oli irrallaan,
vääntynyt ja osittain sulanut.

Kuva 28. Takaohjaamon polttoainetankin valitsin oli löydettyäessä OFF-asennossa. Valitsimen pidempi pää (kuvassa A) oli osittain sulanut tulipalossa. Sulanut ja taipunut pää on korostettu punaisella katkoviivalla. (Kuva ja muokkaukset: OTKES)

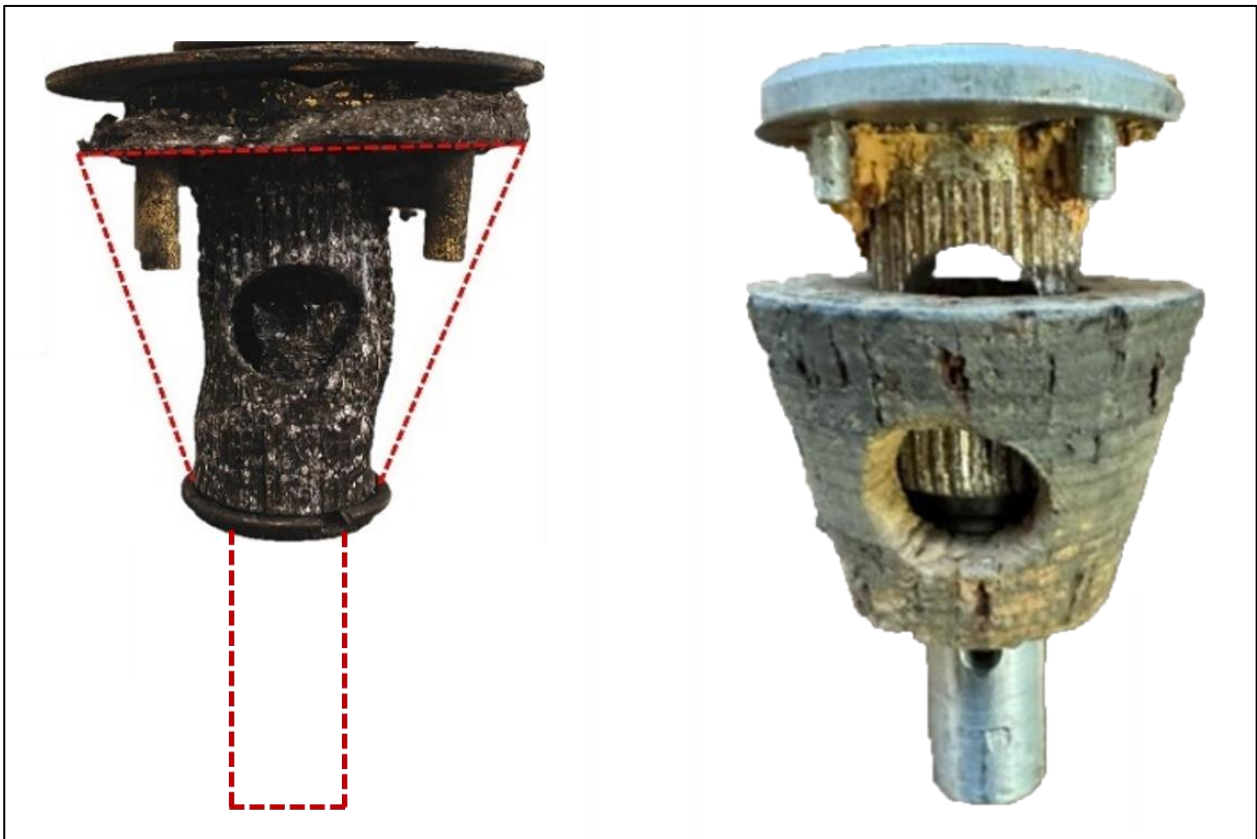
Onnettomuutta seuranneessa tulipalossa polttoainetankin valintaventtiilin ulkopuolinen runko sulii kokonaan. Paikatutkinnassa löytyi polttoainetankin valintaventtiilin kara (kuvat 14 ja 29). Kara oli pahoin palanut ja sen korkista tehty kartio oli kokonaan palanut pois. Karassa olevien piikkien tehtävä on pitää korkista tehtyä kartiota paikallaan venttiilin asennon valitsinta käännettäessä. Jousen tehtävä on painaa karaa kohti polttoainetankin valintaventtiilin runkoa, ja näin ollen varmistaa korkkikartion tiiveys. Jousi oli sulanut jännitteiseen asentoon. Jousen alapuolisen metallilevyn hahlojen tehtävä on pitää venttiili halutussa asennossa ja antaa lentäjälle käsittämä venttiilin asennosta polttoainetankkia vaihdettaessa.

Kuva 29. Vasemmalla onnettomuudessa olleessa lentokoneessa ollut polttoainetankin valintaventtiilin kara ja oikealla ehjästä vastaavasta lentokoneesta otettu kara vertailun vuoksi. Karan korkista tehty kartiomainen osa on palanut tulipalossa kokonaan. Oikeassa kuvassa kartiota on laskettu hieman alaspäin rakenteen havainnollistamiseksi. Vasemmalla olevaan kuvaan on merkitty punaisella katkoviivalla kartion normaalisijainti ja oikeassa kuvassa näkyvä metalliputki. (Kuva: OTKES)
