Matkustajalentokoneen ja porrasauton yhteentörmäys Helsinki-Vantaan lentoasemalla 28.8.2025

L2025-03

Tutkinnan tunnus: L2025-03
Tutkintaselostus 4/2026
ISBN: 978-951-836-696-9 (PDF)
ISSN: 2341-5991

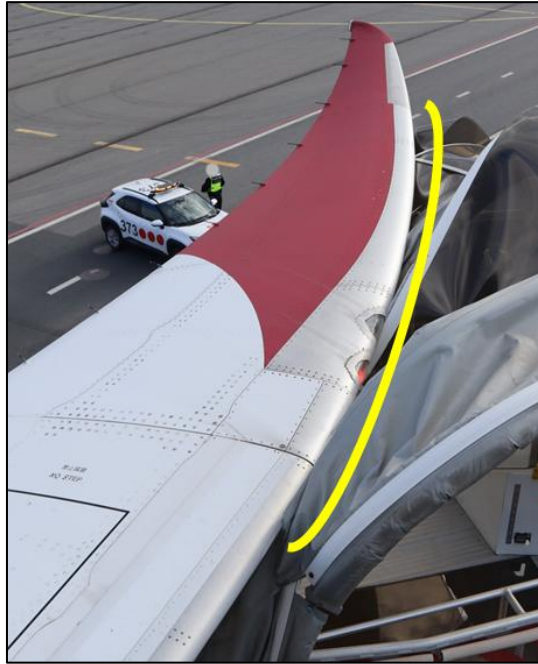
Lentokoneen vauriot kohdistuivat vasemman siivenkärjen johtoreunaan. Vauriot olivat pääasiassa naarmuja sekä yksi lommo siiven johtoreunan keskikohdassa. Siiven rakenteessa ei tarkastuksessa havaittu poikkeamia, eikä siivessä oleva polttoainesäilö vaurioitunut.

Kuva 2. Siipeen kohdistuneet vauriot olivat keltaisen viivan osoittamalla alueella. (Kuva: OTKES)

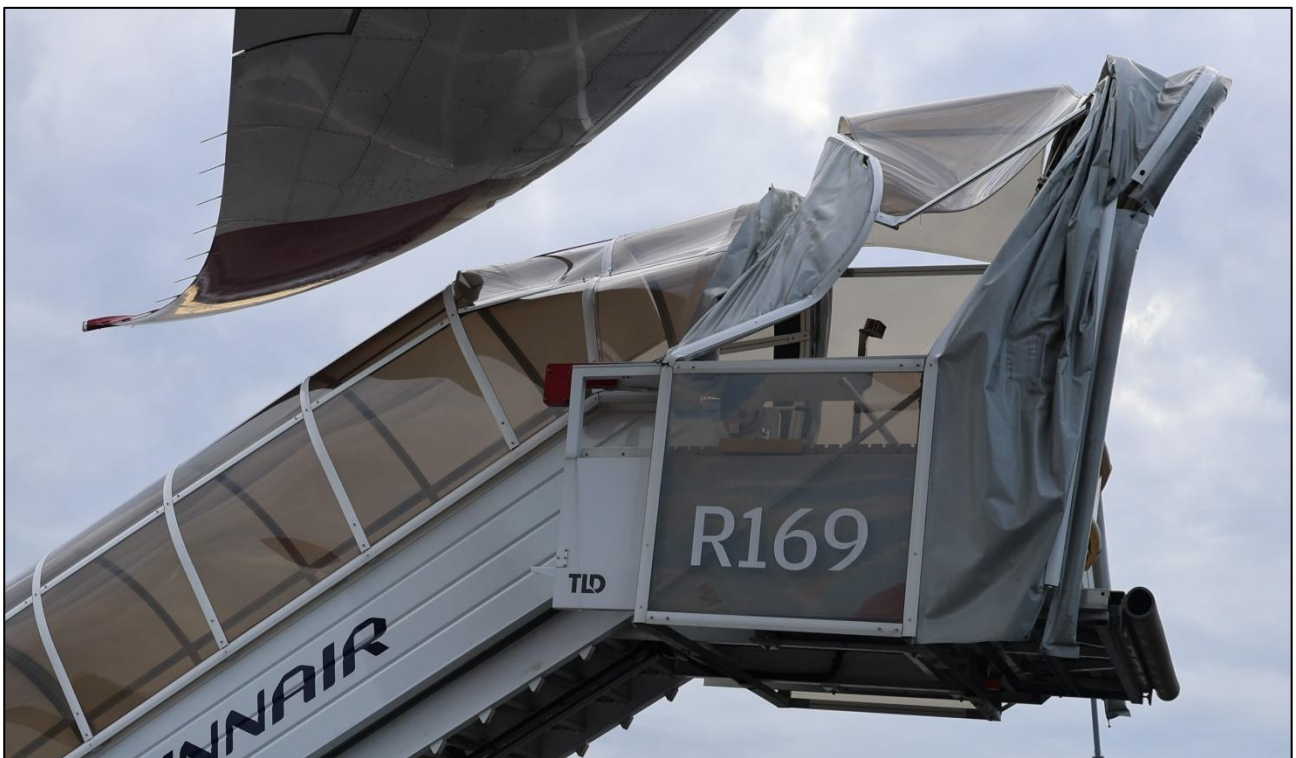
Porrasautosta vaurioitui sen portaiden korkeuden säätökoneistoa sekä portaiden yläosan ja katoksen rakenteita.

Kuva 3. Vaurioituneet portaiden katosrakenteet. (Kuva: OTKES)

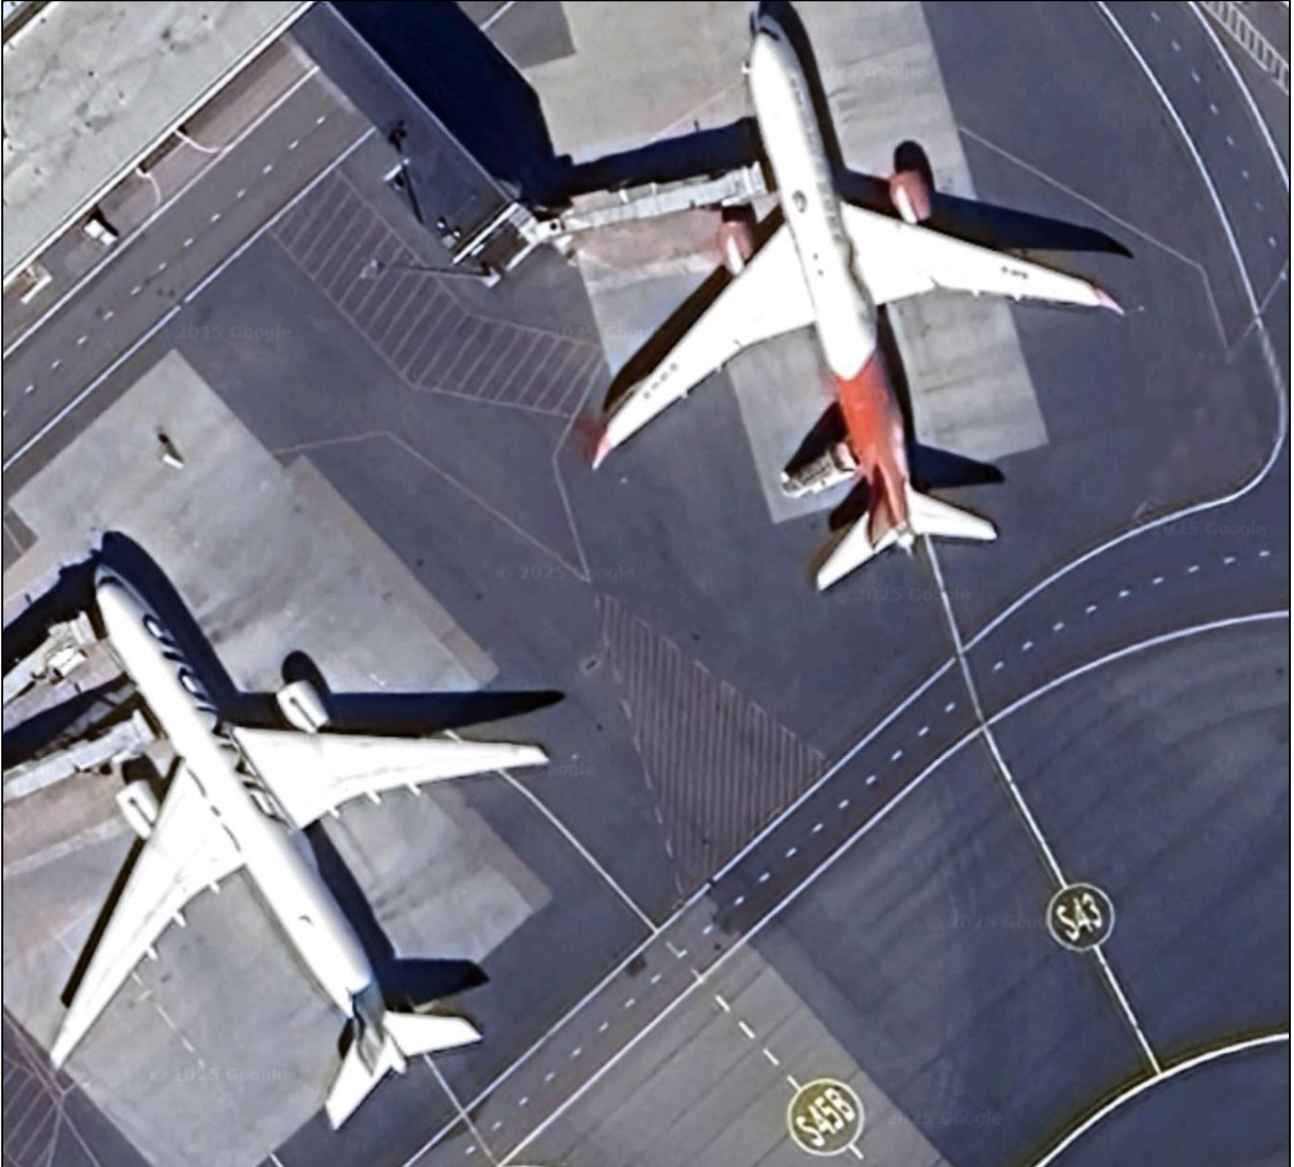
Kuva 4. Ilmakuva seisontapaikoista S45 ja S43, joiden välissä on kolmion muotoinen vinoviivoinen pysäköintikieltoalue. ERL-viiva jatkuu katkoviivana pysäköintikieltoalueen kohdalla. Kuvassa vastaavat lentokonetyypit (Airbus 350-900 ja Boeing 787-900) kuin nyt tutkittavassa tapauksessa. (Kuva: Google Maps ©2025)

Helsinki-Vantaan lentoasemalla ERA-alueen viivalle pysäköimisestä on muodostunut yleinen käytäntö. Törmäys tapahtui seisontapaikkojen S43 ja S45 välisellä alueella. Seisontapaikat sijaitsevat lähekkäin ja niiden ERA-alueet limittyvät osin päällekkäin.

Limittyvälle alueelle on merkitty maalimerkinnöin pysäköintikieltoalue, joka on osittain paikan S43 ja osittain paikan S45 ERA-alueella.

Koska tilaa on rajallisesti, pysäköintikieltoalueilla on maahuolintakalustoa esimerkiksi viereisellä seisontapaikalla tapahtuvan kuorman käsittelyn takia. Käytännössä muodostuu tilanteita, jolloin lentokoneen saapuessa seisontapaikalle S43 tai S45 on niiden ERA-alueiden sisäpuolelle jäävällä pysäköintikieltoalueella kuljetusalustoja tai muuta kuormaukseen liittyvää.

*Finavia Oyj korjaa ja yhdenmukaistaa asematasolla olevat maalimerkinnät sekä opas-
taulujen että karttojen merkinnät. Päällekkäisten ERA-alueiden merkintöihin ja niiden
tunnistettavuuteen on kiinnitettävä erityistä huomiota. [2026-S008]*

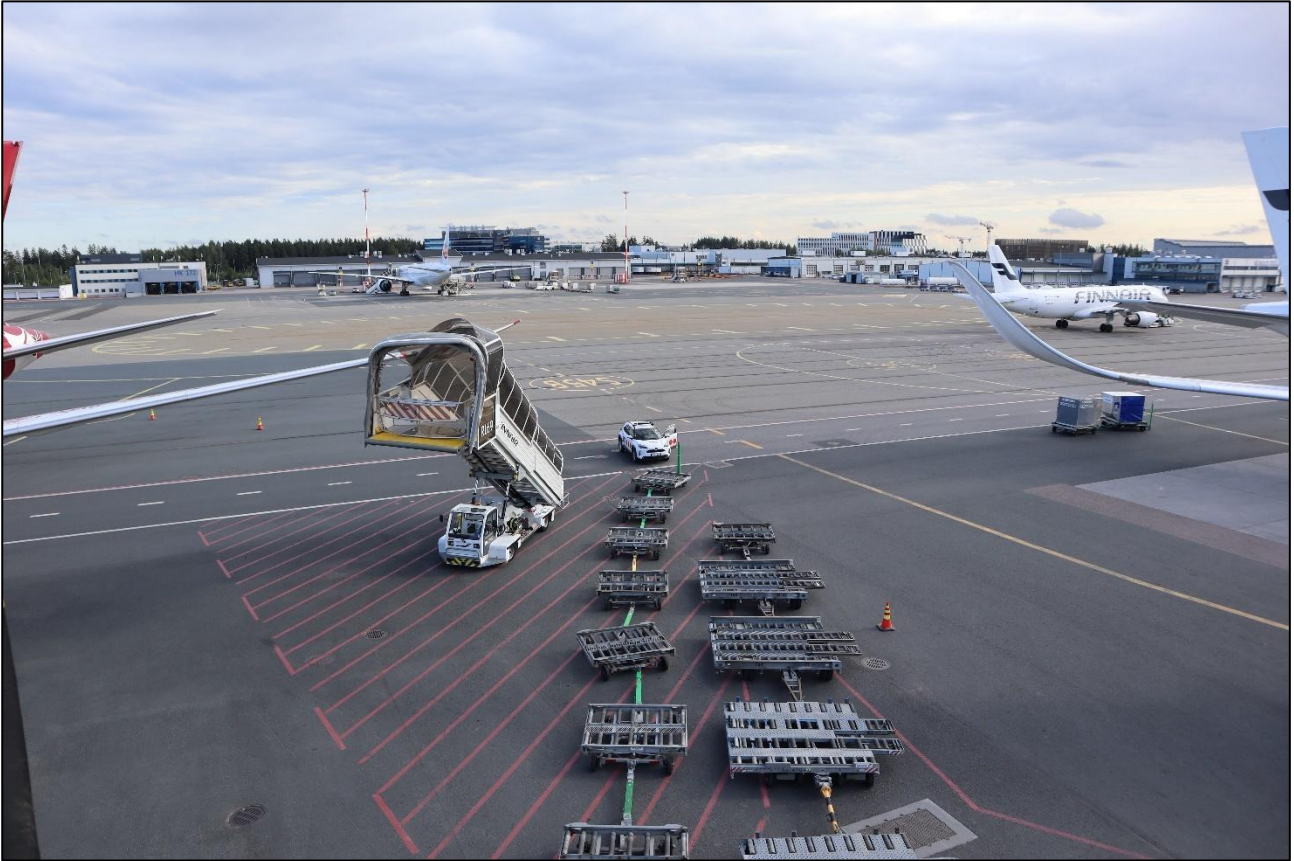
Vierekkäisten seisontapaikkojen S43 ja S45 välisellä alueella oli kuljetusalustoja, jotka liittyivät seisontapaikalla S45 olleen lentokoneen kuormaamiseen. Osa kuljetusalustoista sijaitsi seisontapaikan S43 ERA-alueella⁴ kohdassa, joka on merkitty asfalttiin pysäköintikieltoalueeksi.

Kuva 5. Kuljetusalustojen ja porrasauton sijainti törmäyksen jälkeen. (Kuva: OTKES)

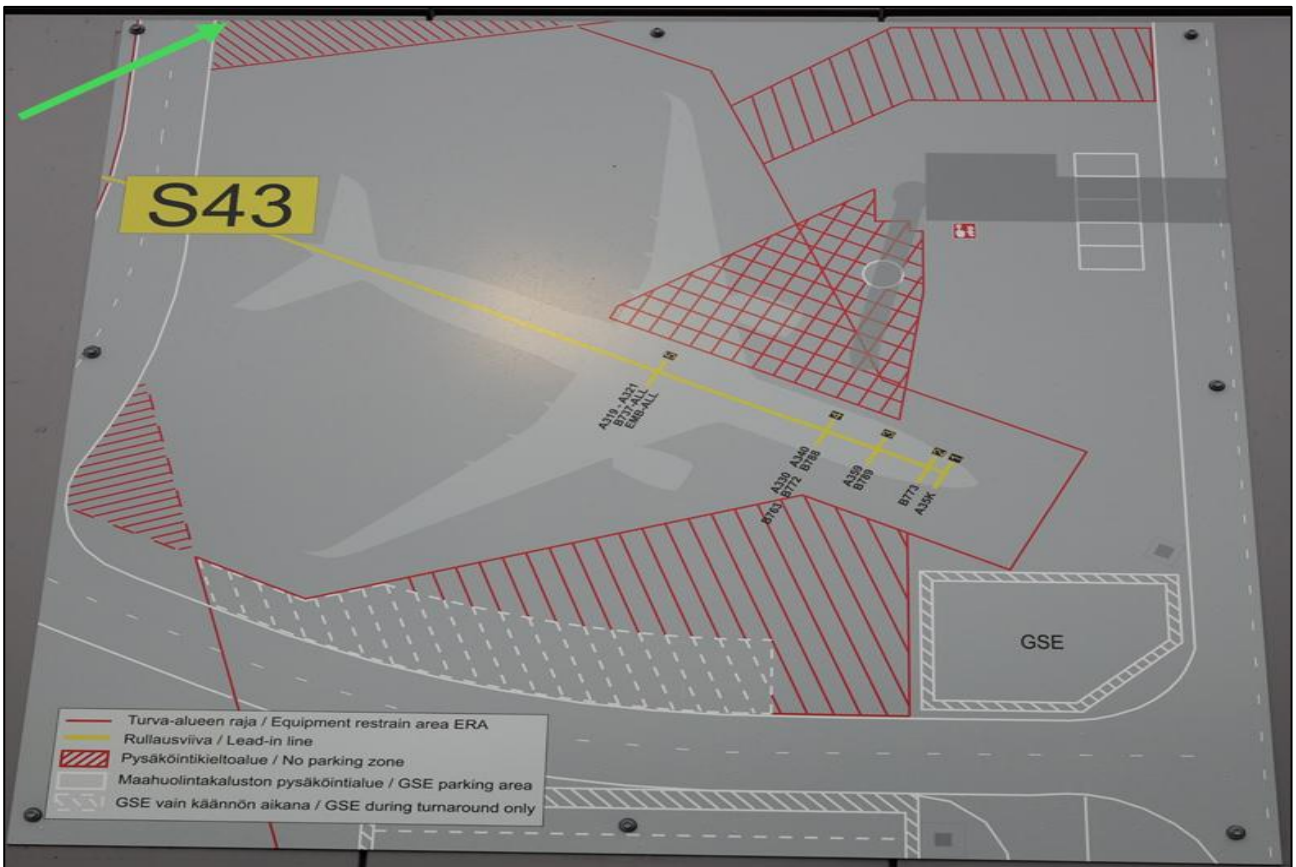
Seisontapaikalla oleva opastaulu (kuva 7) esittää yhtenäisellä punaisella viivalla ERA-alueen rajan. Alueella toimittaessa opastaulun voi tulkita siten, että ajoneuvo ei ole seisontapaikan S43 ERA-alueella. Todellisuudessa ERL-rajaviiva sijaitsee pysäköintikieltoalueen toisella reunalta.

Pysäköintikieltoalueen kohdalla oleva ERL-viivan maalausmerkintä eroaa seisontapaikan S43 opastaulussa ja asematasokartassa kuvatusta merkintätavasta. Työskentelyn aikana ERA-alueiden rajat, rajaviivojen jatkuminen ja niiden suunta voivat olla vaikeasti hahmotettavissa limittyvän alueen osalta. Voi syntyä tulkinta ERA-alueen viivalle tai sen ulkopuolelle pysäköimisestä, vaikka ajoneuvo on kyseisen seisontapaikan ERA-alueella. Seisontapaikkojen S43 ja S45 erityispiirteet eivät ole kaikkien työntekijöiden tiedossa.

Kuva 7. Seisontapaikan S43 opastaulu terminaalarakennuksen seinässä. Porrasauto sijaitsi vihreän nuolen osoittamalla punaviivoitetulla alueella. (Kuva: OTKES)

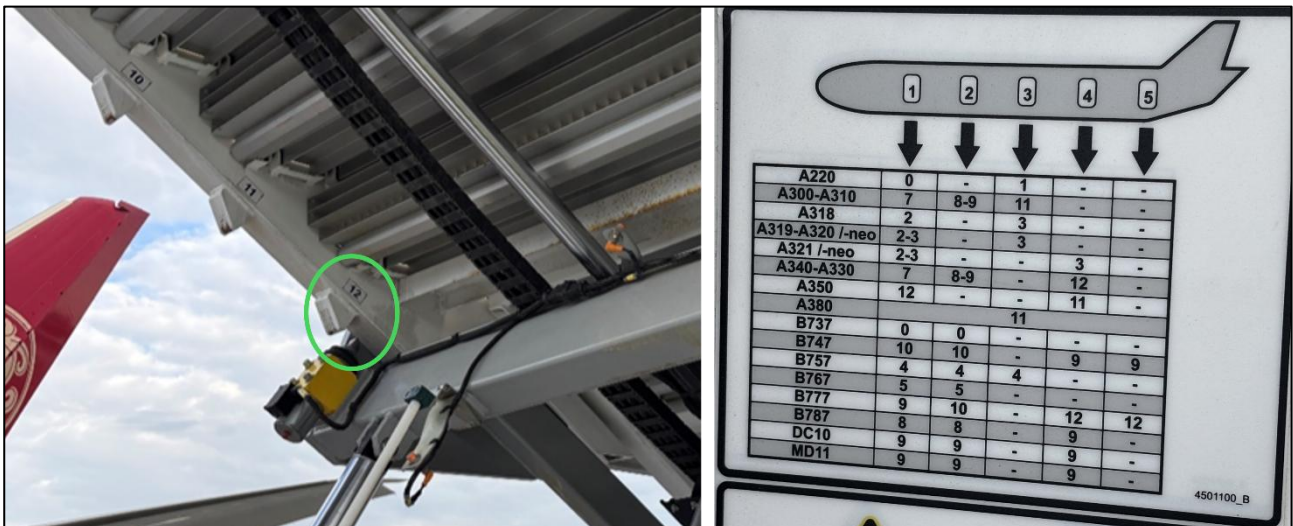
Porrasauto ajetaan lentokoneen rungon viereen, kun lentokoneen moottorit ovat pysähtyneet. Portaat nostetaan ohjaamossa olevan ohjeen mukaisesti lentokonetyyppiä vastaavaksi, ja niiden ylätaso asetetaan silmämääräisesti. Korkeus todetaan portaiden alapuolella olevista numeroista. Tasoja on valittavana 12, joten porrasauton kokonaiskorkeus voi olla 5,93–8,14 metriä. Törmäyksessä osallisena olleelle lentokonetyypille taso on 9, kun törmäyshetkellä taso oli 12.

Kuva 8. Vasemmalla on vihreällä ympyröity portaiden taso 12. Oikealla on porrasauton ohjaamossa oleva ohje. (Kuva: OTKES)
