## Lento-onnettomuus Euran lentopaikan läheisyydessä 17.5.2025

L2025-01

Onnettomuustutkintakeskus päätti turvallisuustutkintalain (525/2011) 2 §:n 1 momentin 2 kohdan nojalla tutkia 7.5.2025 Euran lentopaikan lähellä tapahtuneen onnettomuuden, jossa kaksi helikopteria törmäsi toisiinsa ilmassa ja viisi henkilöä menehtyi.

Tutkinnan tunnus: L2025-01  
Tutkintaselostus 6/2026  
ISBN: 978-951-836-699-0 (PDF)  
ISSN: 2341-5991

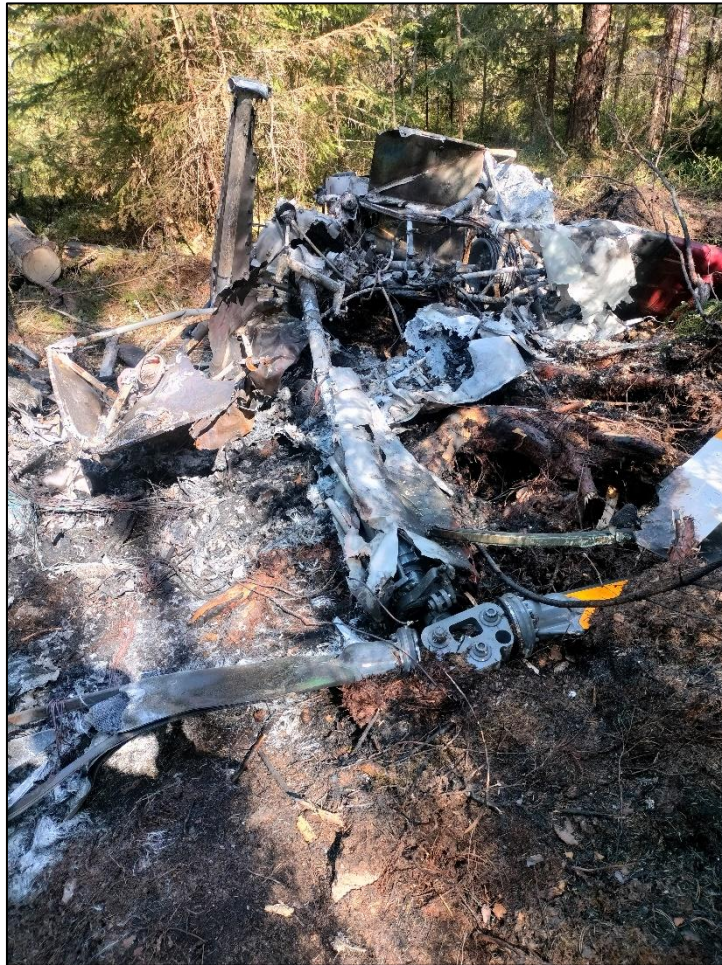
**Kuva 6.** ES-ETR:n runko ja pääroottori pelastustoimien jälkeen. (Kuva: OTKES)

ES-ETR:n runko-osa löytyi onnettomuuden jälkeen maastosta palaneena. Moottori ja päävaihteisto olivat kiinni rungossa. Pääroottori oli kiinni vaihteistossa ja roottorin ohjausjärjestelmän osat olivat paikallaan. Ohjausjärjestelmän hydrauliset servot olivat paikallaan, mutta sulaneet tulipalossa. Pääroottorin lavat olivat tyvestään kiinni roottorin navassa. Lavat olivat hajonneet kappaleiksi ja osin palaneet. Törmäyksestä ja tulipalosta jäljelle jääneistä osista ei löytynyt viitteitä vaurioista, jotka olisivat voineet johtaa onnettomuuteen.

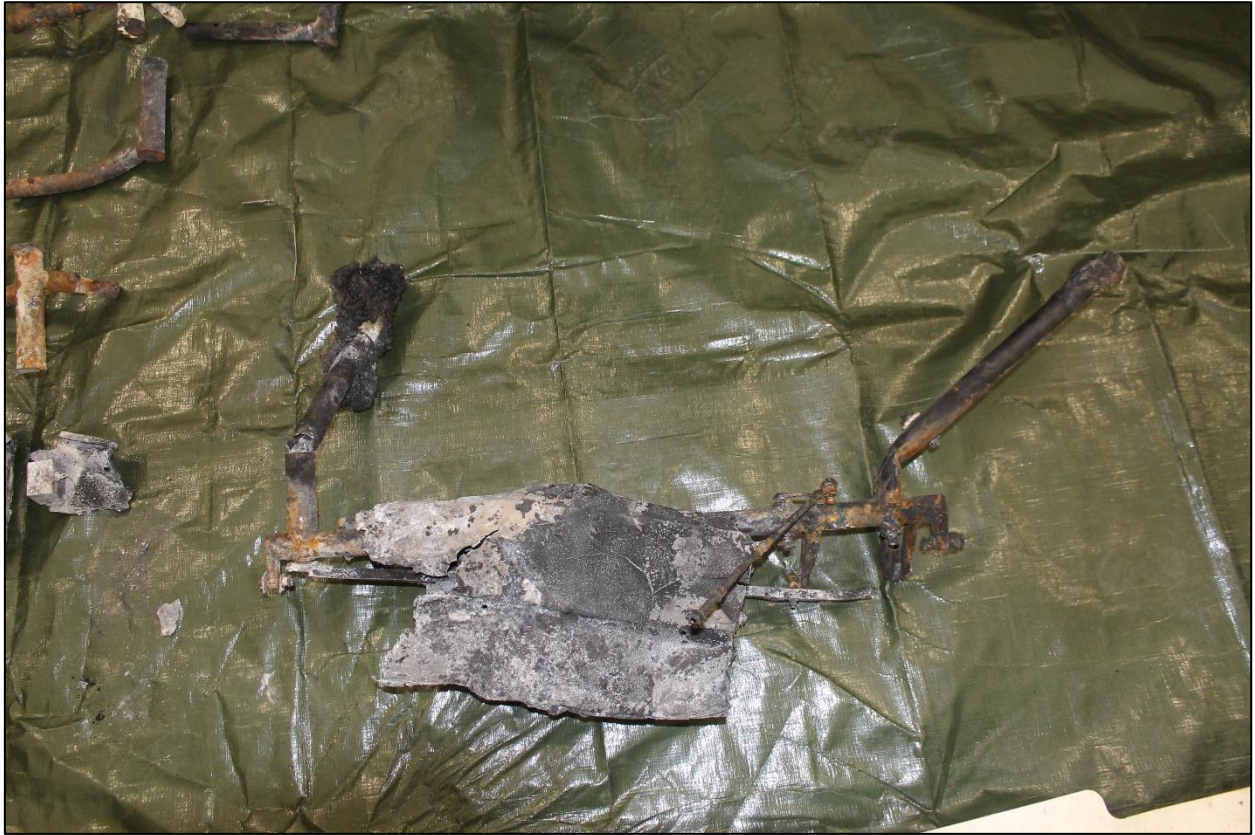
Helikopterin kaksoisohjausjärjestelmään kuuluva noususauva oli asennettuna helikopterin vasemmalle puolelle. Vasemmanpuoleinen ohjaussauva ja vasemman puolen polkimet löytyivät maastosta irrallisena. Ohjausjärjestelmän työntötankojen päätteet olivat paikallaan, mutta työntötangot olivat tuhoutuneet tulipalossa. Pääroottorin hydrauliset servot olivat paikallaan,

mutta sulaneet tulipalossa. Törmäyksestä ja tulipalosta jäljelle jääneistä osista ei löytynyt viitteitä vioista tai vaurioista, jotka olisivat voineet johtaa onnettomuuteen.

**Kuva 7.** ES-ETR:n noususauva onnettomuuden jälkeen. (Kuva: OTKES)

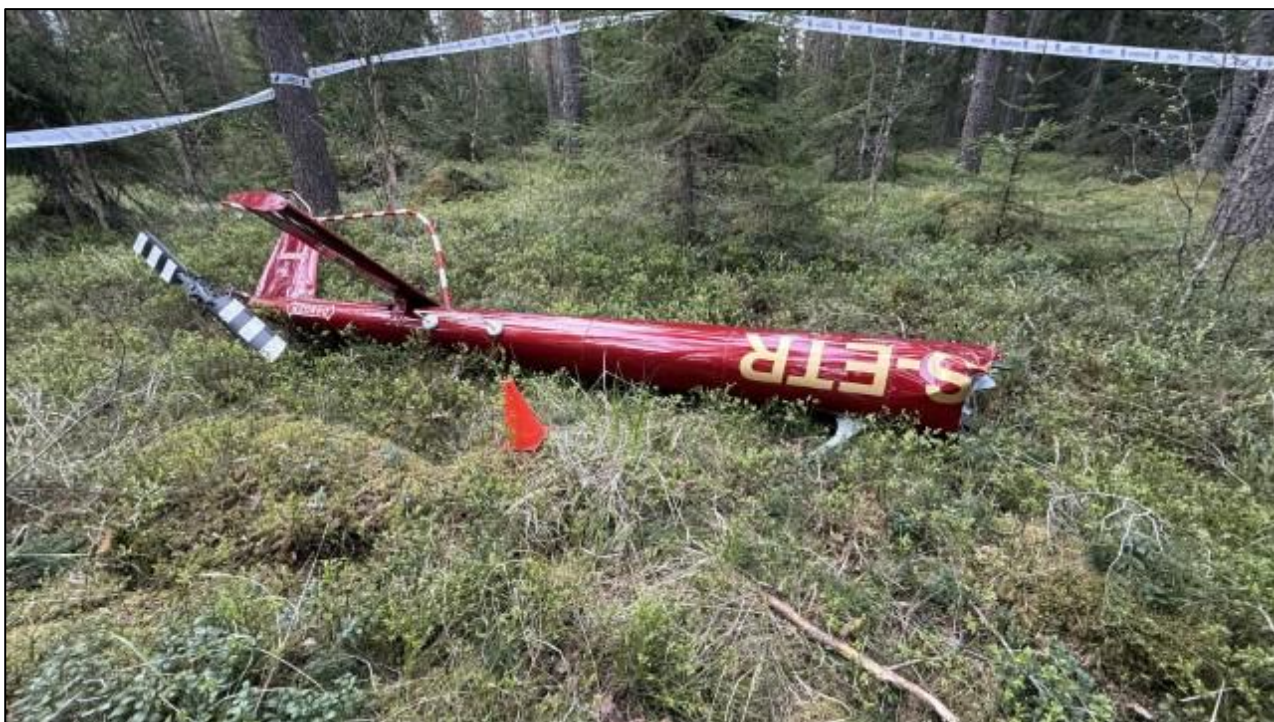
ES-ETR:n pyrstöpuomi löytyi irrallaan rungosta. Pyrstöpuomi oli katkennut 95 cm kiinnityspisteistään taaksepäin. Puomin tyviosa oli kiinni rungossa. Pyrstöpuomin sivuvakaaja oli taipunut, mutta muilta osin puomissa ei ollut vaurioita. Pyrstöakseli, pyrstövaihteisto ja pyrstöroottori olivat paikallaan ja pyörivät normaalisti. Ohjausjärjestelmä oli ehjä katkeamiskohdan takapuolelta pyrstöroottorille saakka. Katkeamiskohdassa ei ollut jälkiä ulkoisesta iskusta, mutta katkeamiskohdan ympäristön alumiininen pintaverhoilu oli venynyt ja repeytynyt.

**Kuva 8.** ES-ETR:n pyrstöpuomi oli irronnut helikopterin rungosta törmäyksessä. (Kuva: OTKES)

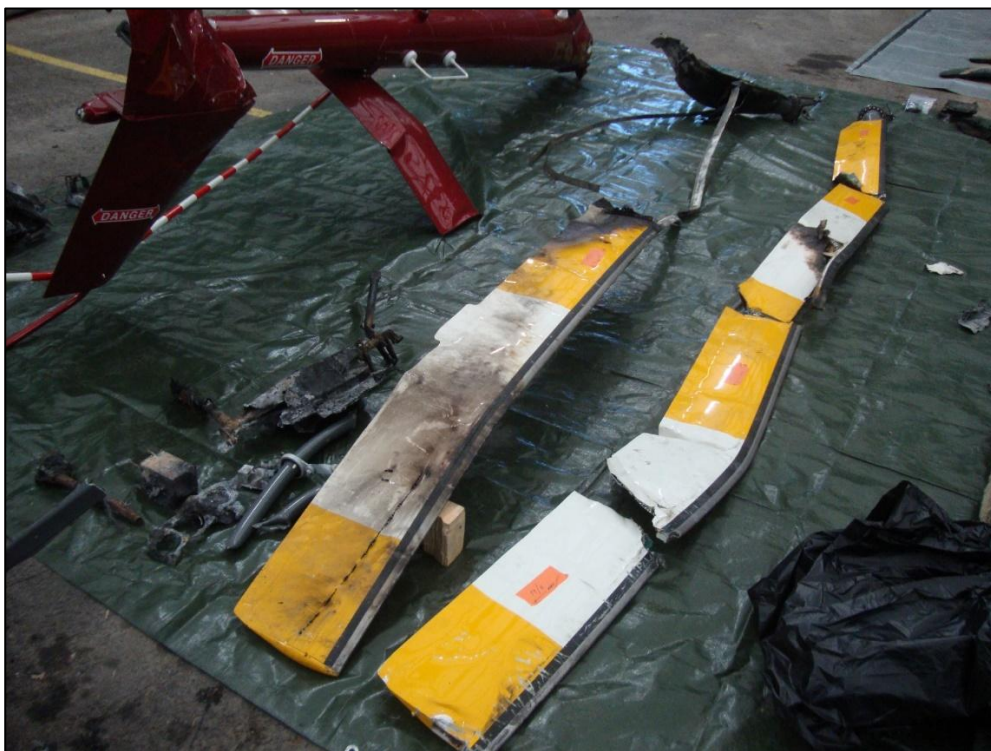
ES-ETR:n molemmat pääroottorin lavat olivat juurestaan kiinni pääroottorin navassa. Yksi lapa oli tuhoutunut tulipalossa tyviosastaan puoleen väliin saakka, johtoreunan ollessa kokonainen lavan kärkeen asti. Ulomman puoliskon johtoreunassa ei ollut osumajälkiä. Toinen lapa oli katkenut neljään osaan. Katkenneet osat löytyivät maastosta putoamispaikan ympäristöstä.

**Kuva 9.** ES-ETR:n pääroottorin lavat. Toinen lapa tuhoutui tulipalossa puoliksi ja toinen katkesi törmäyksessä neljään osaan. (Kuva: OTKES)

Lavan uloimman osan johtoreunassa oli kaksi huomattavaa osumajälkeä; halkaisijaltaan 20 mm:n osumajälki, 2 cm:n etäisyydellä lavan kärjestä ja osan katkeamiskohdassa halkaisijaltaan 50 mm:n osuma. Lapa oli taipunut taaksepäin ennen katkeamistaan. Lavan osumajäljet vastasivat OE-XOS:n pääroottorin ohjaussylinterin varren, sekä laskutelineen taaemman poikittuen vaurioita.

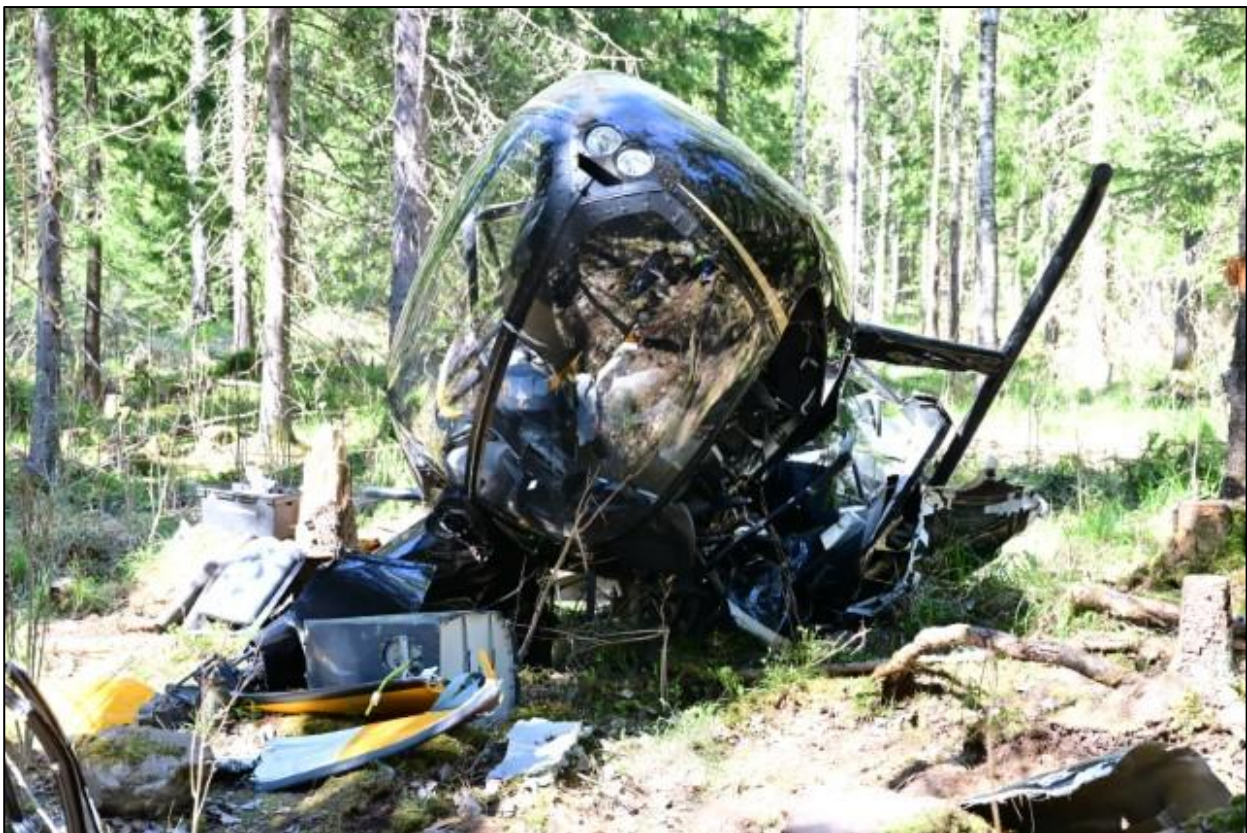
OE-XOS:n runko löytyi maastosta suhteellisen ehjänä. Runko oli osunut maahan ylösalaisin, peräosa edellä. Rungossa oleva polttoainesäiliö oli revennyt, ja polttoainetta oli päässyt valu-  
maan ympäristöön. Helikopterissa ei syttynyt tulipaloa.

**Kuva 10.** OE-XOS:n runko maastossa törmäyksen jälkeen. (Kuva: OTKES)

Helikopterin ohjaamo oli painunut kasaan takaosastaan takaistuimien tasalle saakka ja muutanut muotoaan myös ohjaajien istumien alapuolelta. Turvavyöt olivat ehjät. Ohjaamon vivut ja kytkimet olivat matkalentoa vastaavissa asennoissa. Hätälähtetimen kytkin oli asennossa ARMED<sup>8</sup>. Hätälähetin ei kytkeytynyt päälle onnettomuudessa.

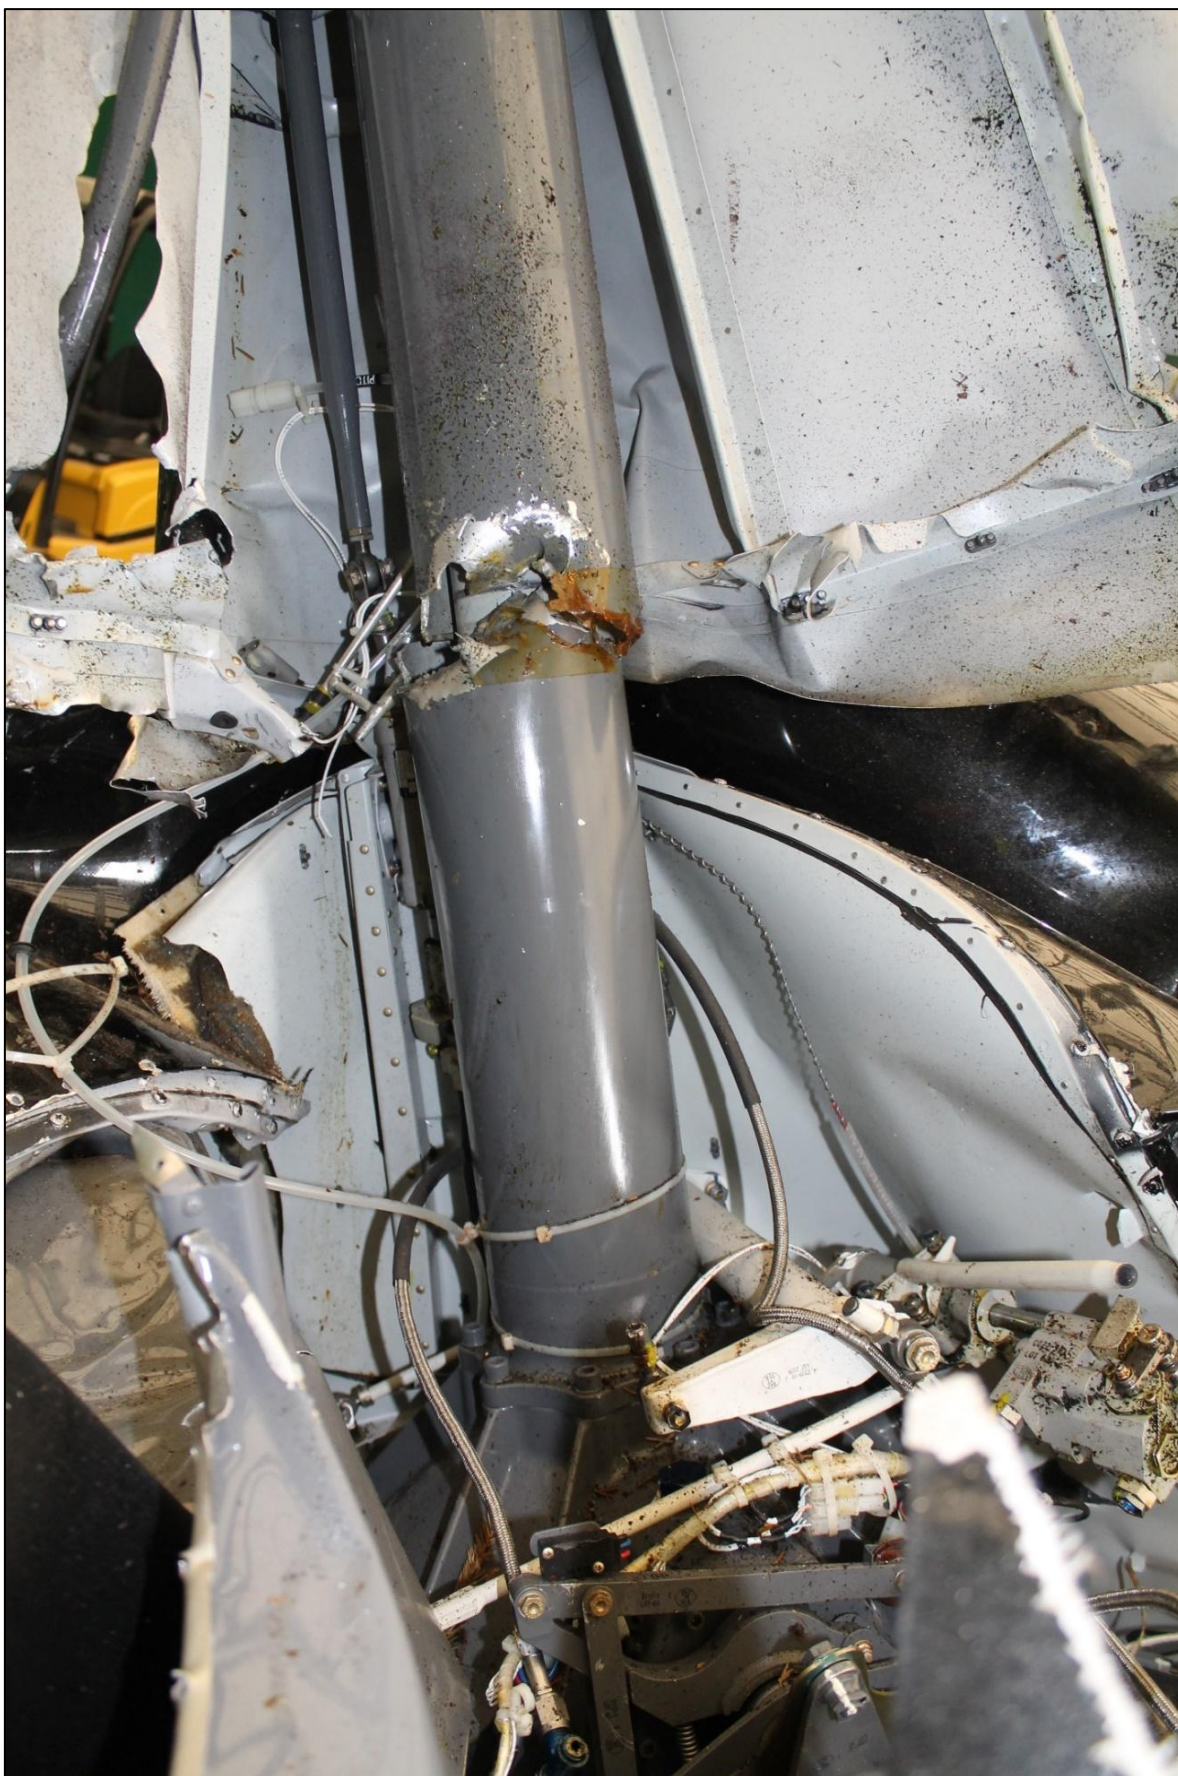
Moottori ja päävaihteisto olivat paikallaan, mutta vaurioituneet rungon muodonmuutosten seurauksena maahan osuessaan. Pääroottorin masto oli taipunut eteenpäin. Masto oli katkenut 40 cm päävaihteiston yläpuolelta. Katkeamiskohdan takapuolella oli iskemäjälki ja roottorin lapaa vastaavia keltaisia maalijäämiä. Maston takapuolella oleva ohjausservo oli taipunut ja murtunut poikki männän juuresta ulkoisen iskun seurauksena. Iskemäjäljet vastasivat ES-ETR:n pääroottorin lavan kärjestä löytyneitä vaurioita.

**Kuva 11.** OE-XOS:n pääroottorin masto oli katkennut noin 40 cm roottorin päävaihteiston yläpuolelta. (Kuva: OTKES)

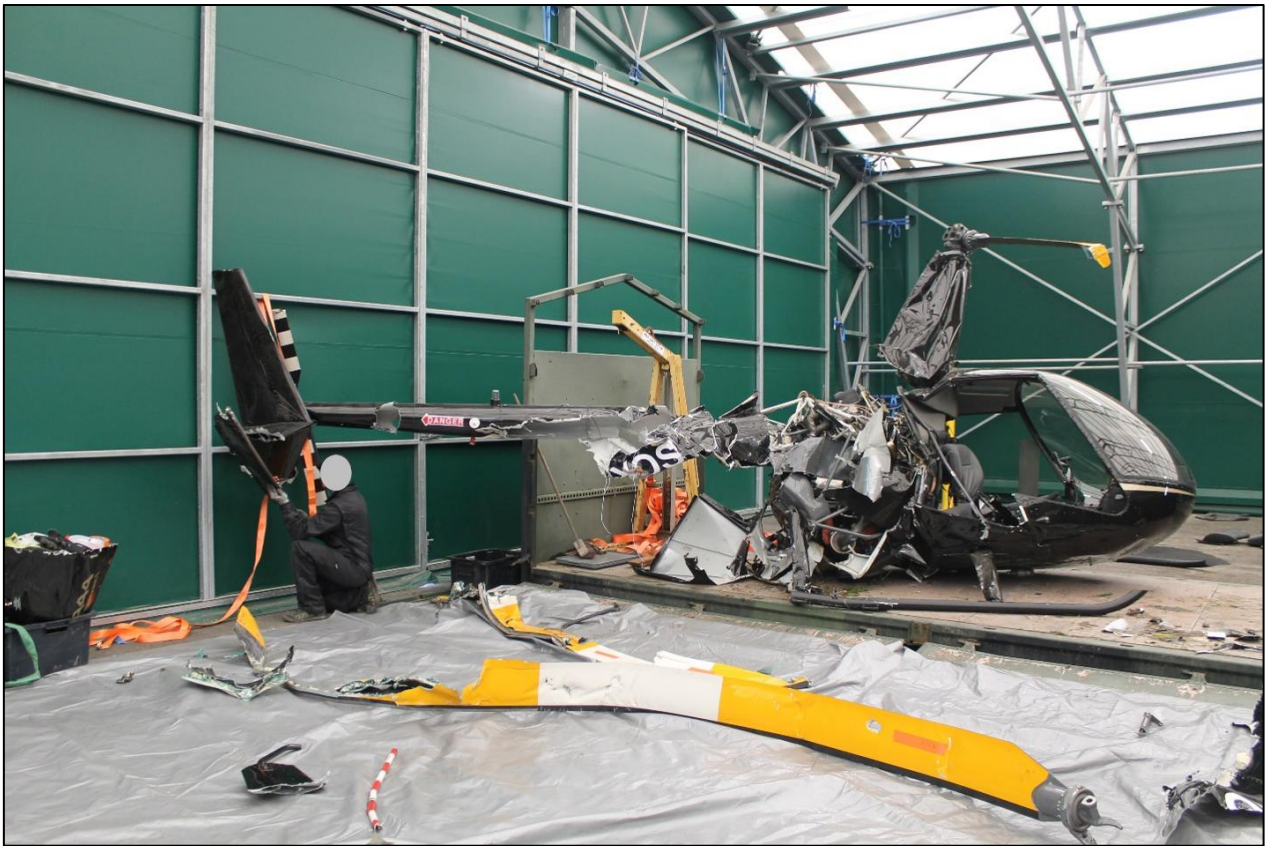
OE-XOS:n pyrstöpuomi oli leikkautunut poikki ja löytyi maastosta. Leikkautumisjäljestä löytyi pääroottorin lapaa vastaavaa keltaista maalia. Leikkautumisjälki alkoi puomin puolesta välistä, puomin alapuolelta ja jatkui puomin juureen saakka. Leikkautuminen on tapahtunut takaa-eteenpäin, nousevassa kulmassa kohti rungon yläosaa. Pyrstövaihteisto ja pyrstöroottori olivat paikallaan ja toimivat oikein. Korkeusvakaaja ja sivuvakaajan alaosa olivat leikkautuneet poikki takaa-eteenpäin tulleen iskun seurauksena. Vakaajien osat löytyivät maastosta puotamispaikan ympäristöstä. Leikkautumisjäljissä oli pääroottorin lapaa vastaavaa keltaista maalia.

**Kuva 12.** OE-XOS hallissa onnettomuuden jälkeen. Pyrstöpuomi oli katkennut noin puolesta välistä, mutta on kuvanottohetkellä nostettu paikoilleen rekonstruointitarkoituksessa. (Kuva: OTKES).

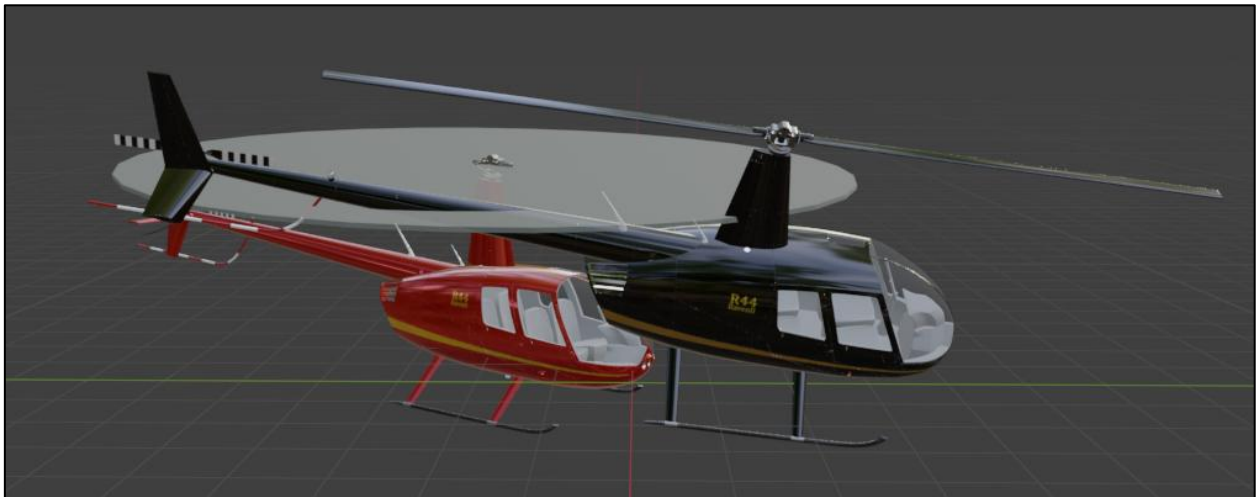
**Kuva 14.** Helikopterien arvioitu asento törmäyshetkellä. Arvio perustuu tässä kappaleessa kuvattuihin helikoptereiden vaurioihin. (Kuva: OTKES)
