# Lennuõnnetus Eura lennuvälja läheduses 17.5.2025

L2025-01

Uurimise tunnus: L2025-01  
Uurimisaruanne 6/2026  
ISBN: 978-951-836-701-0 (PDF)  
ISSN: 2341-5991

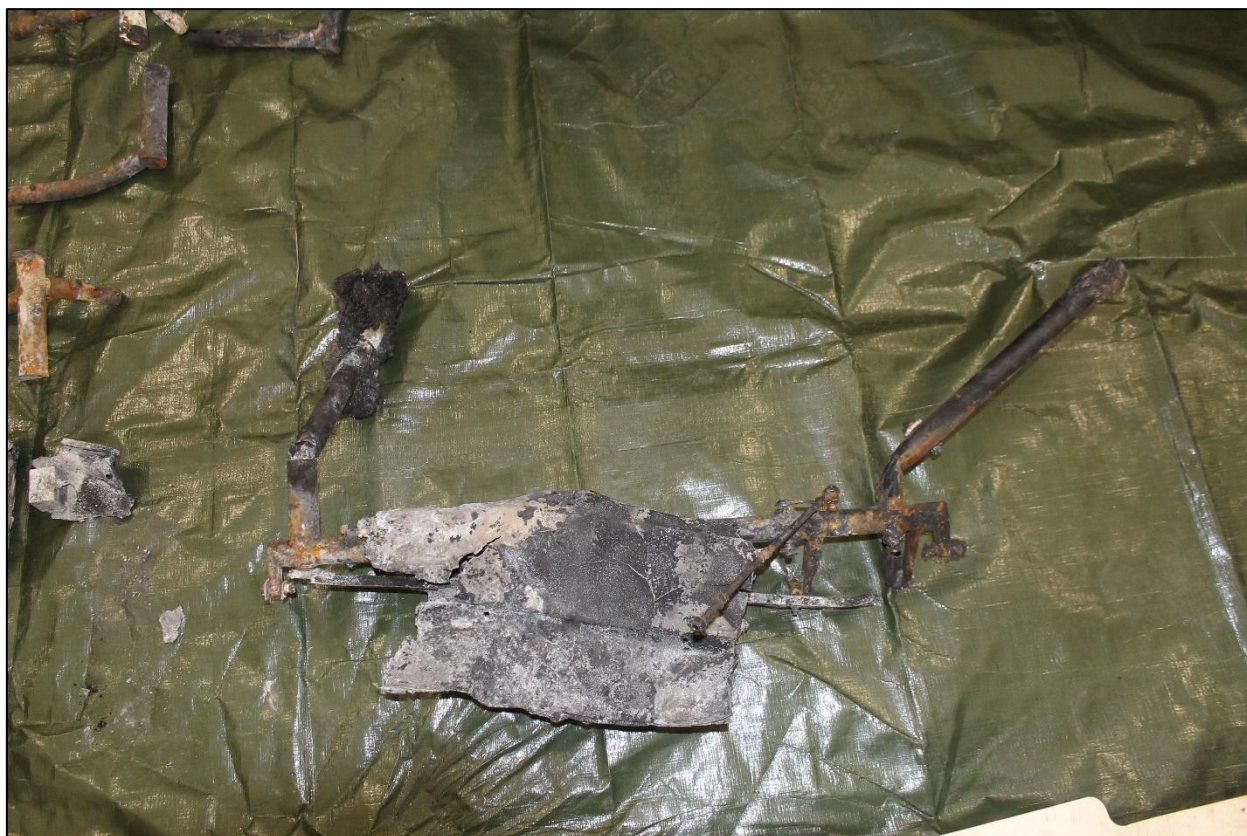
Helikopteri dubleeritud juhtsüsteemi kuuluv tõusuhoob oli paigaldatud helikopteri vasakule poolele. Vasakpoolne juhthoob ja vasaku poole pedaalid leiti maastikult eraldi. Juhtsüsteemi tõukevarraste otsad olid oma kohal, kuid tõukevardad olid põlengus hävinud. Pearootori hüdraulilised servomootorid olid oma kohal, kuid põlengus sulanud. Kokkupõrkest ja tulekahjust järele jäänud osadest ei leitud viiteid defektidele või kahjustustele, mis oleks võinud õnnetuse põhjustada.

**Joonis 7.** ES-ETR-i tõusuhoob pärast õnnetust. (Joonis: OTKES)

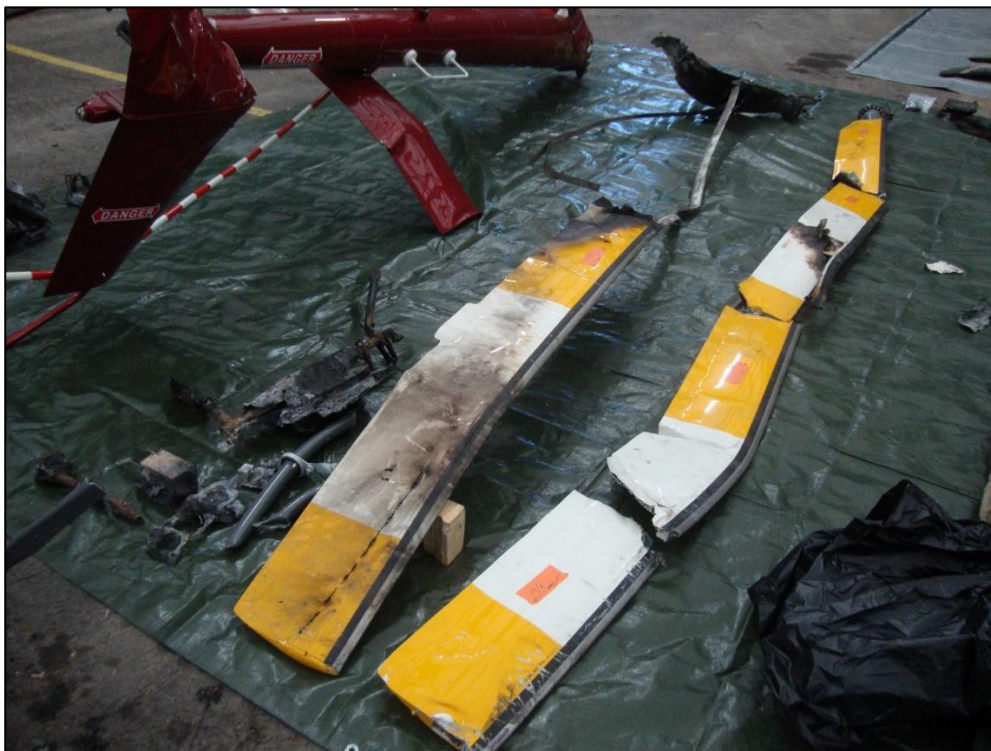
ES-ETR-i mõlemad pearootori labad olid kinnitusotsast pearootori rummu küljes kinni. Üks laba oli põlengus hävinenud kinnitusotsast poole labani, kuid juhtserv oli terve kuni laba otsani. Laba välimise poole juhtservas löögi jälgi ei olnud. Teine laba oli purunenud neljaks osaks. Purunenud osad leiti maastikult allakukkumiskoha ümbrusest.

**Joonis 9.** ES-ETR-i pearootori labad. Üks laba põles poolenisti ära ja teine purunes kokkupõrkel neljaks osaks. (Joonis: OTKES)

Laba välimise otsa tüki juhtserval oli kaks märgatavat löögi jälge: 20 mm pikkune löögi jälg 2 cm kaugusel laba otsast ja 50 cm pikkune löögijalg purunemiskohas. Laba oli enne purunemist paindunud tahapoole. Laba löögijäljed vastasid OE-XOS-i pearootori juhtsilindri varda ning maandumisteliku tagumise rõhttoe kahjustustele.

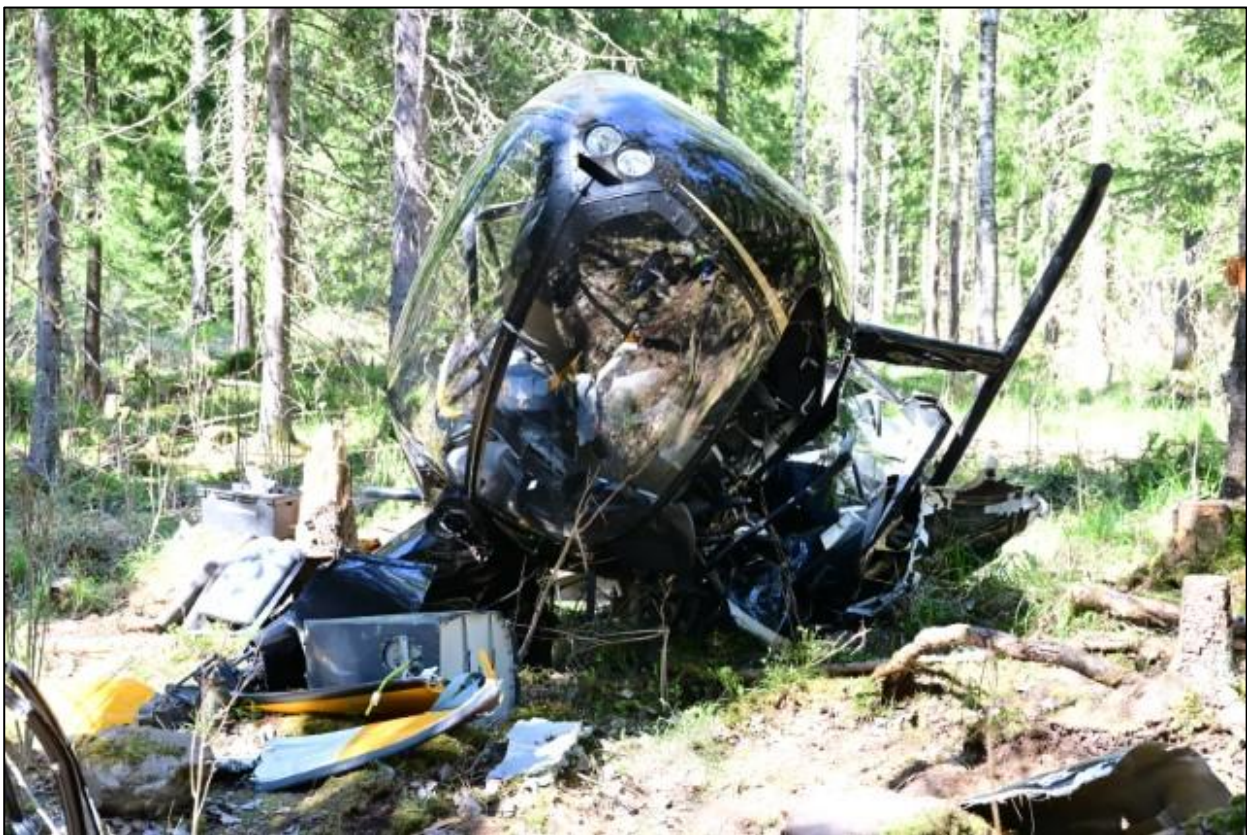
OE-XOS-i kere leiti maastikult suhteliselt tervena. Kopter kukkus vastu maad kummuli, sabaosa ees. Keres olnud kütusepaak oli purunenud ja kütet oli keskkonda voolanud. Helikopter põlema ei süttinud.

**Joonis 10.** OE-XOS-i kere maastikul pärast kokkupõrget. (Joonis: OTKES)

Helikopteri kabiin oli kokku surutud tagaosast kuni tagaistmete tasandini ja deformeerunud ka esiistmete alt. Turvavööd olid terved. Kabiini hoovad ja lülitid olid reisilennule vastavates asendites. Avariimajaka lüliti olid asendis ARMED<sup>8</sup>. Avariimajakas ei lülitunud õnnetuse käigus sisse.

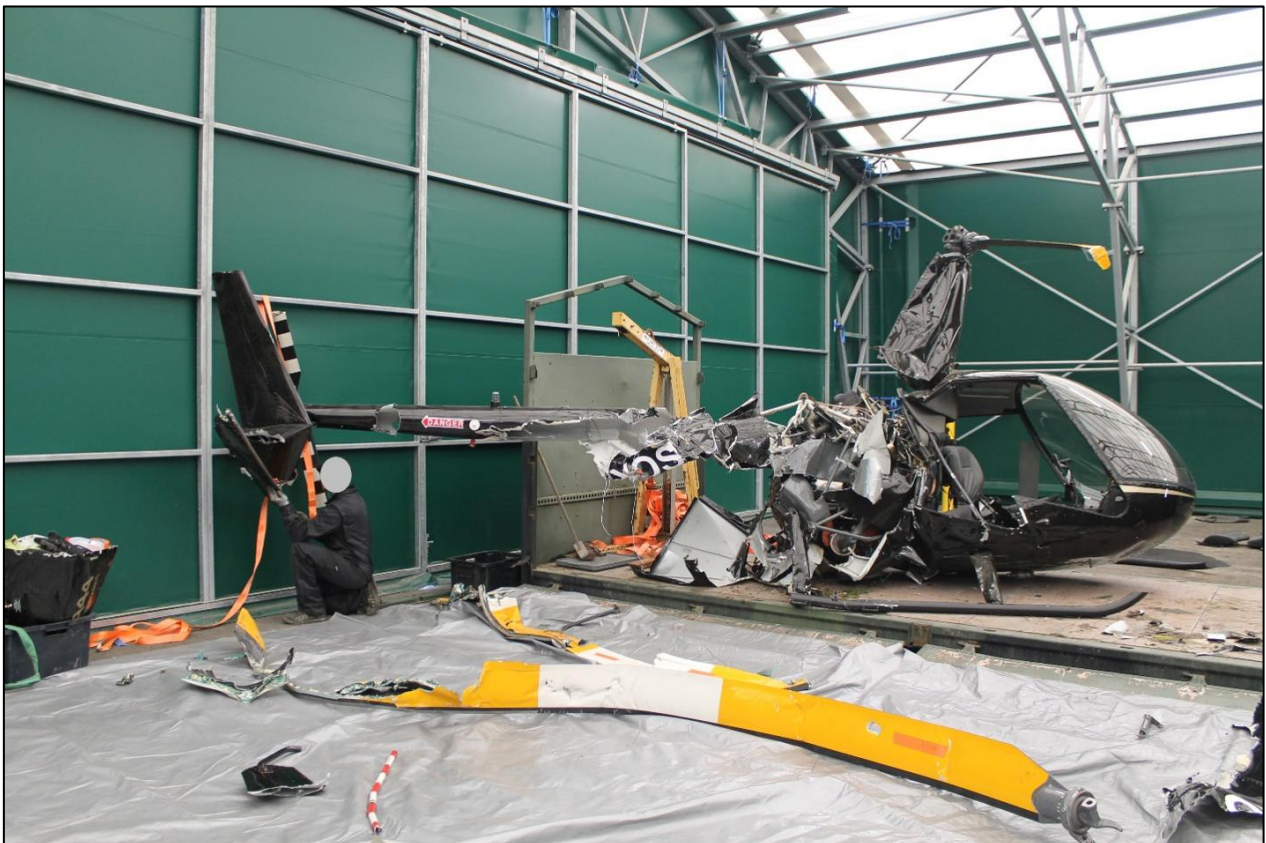
OE-XOS-i sabapoom oli ära lõigatud ja see leiti maastikult. Lõikejälgedest leiti pearootori labale vastavat kollast värvi. Lõikejalg algas poomi keskelt poomi alaosast ja jätkus poomi kinnitusotsani. Lõige oli toimunud tagant ettepoole ja tõusva nurga all kere ülaosa suunas. Sabareduktor ja sabarootor olid oma kohal ja toimisid normaalselt. Kõrgusstabilisaator ja külgstabilisaatori alaosa olid tagant ettepoole tulnud löögi tulemusel katki lõigatud. Stabilisaatorite osad leiti maastikult allakukkumiskoha ümbrusest. Lõikejälgedes oli pearootori labale vastavat kollast värvi.

**Joonis 12.** OE-XOS hallis pärast õnnetust. Sabapoom oli umbes keskelt purunenud, kuid see on pildistamise hetkel rekonstrueerimise eesmärgil tagasi oma kohale tõstetud. (Joonis: OTKES)

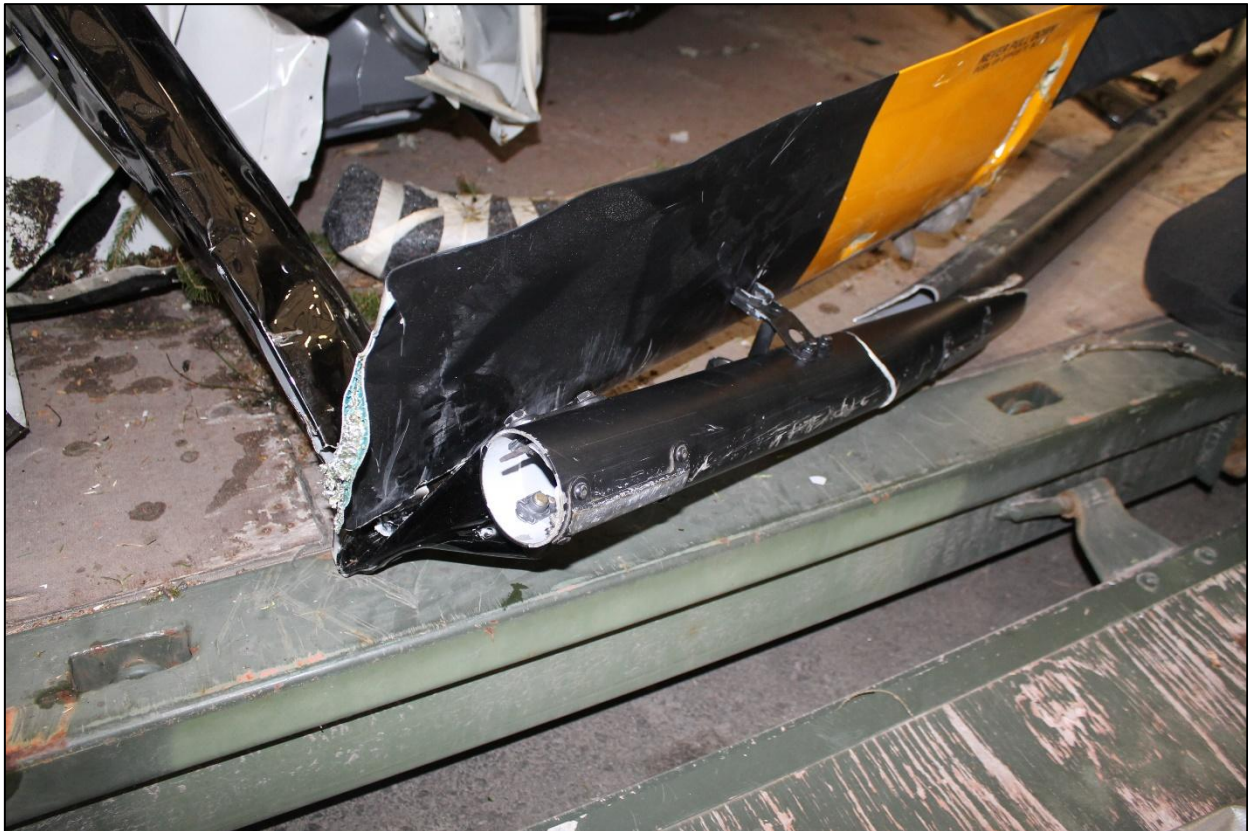
Helikopteri maandumistelik oli tagant paremalt ära murdunud ja see leiti eraldi asuvana maastikult. Murdekoha kahjustused vastasid ES-ETR-i pearootori laba kahjustustele ja murdekohale.

**Joonis 13.** OE-XOS-i parema maandumisteliku tagaosa ja ES-ETR-i pearootori laba, mille kahjustused vastavad üksteisele. (Joonis: OTKES)

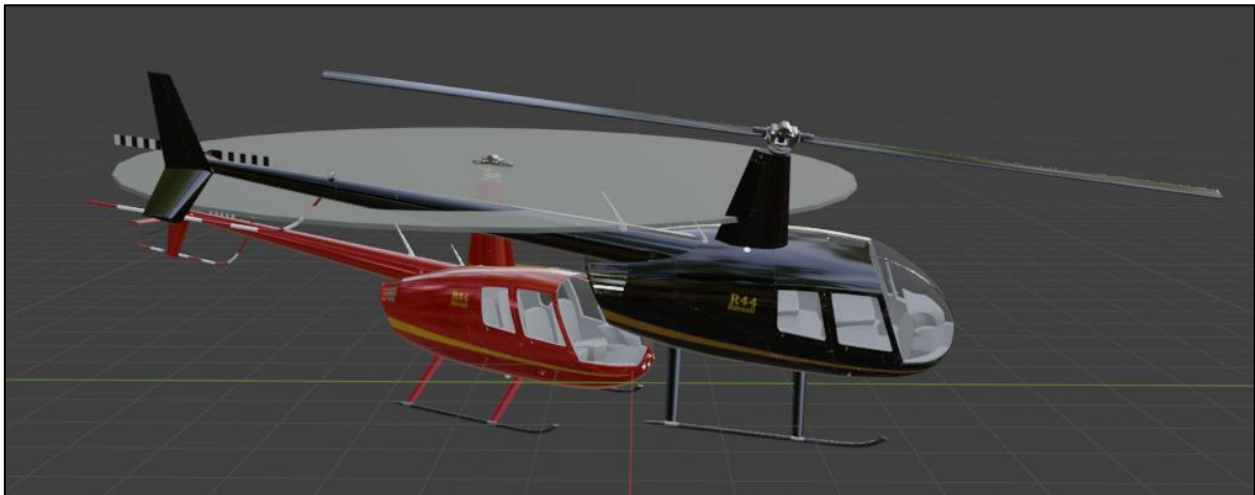
**Joonis 14.** Helikopterite hinnanguline asend kokkupõrke hetkel. Hinnang põhineb käesolevas osas kirjeldatud helikopterite kahjustustel. (Joonis: OTKES)

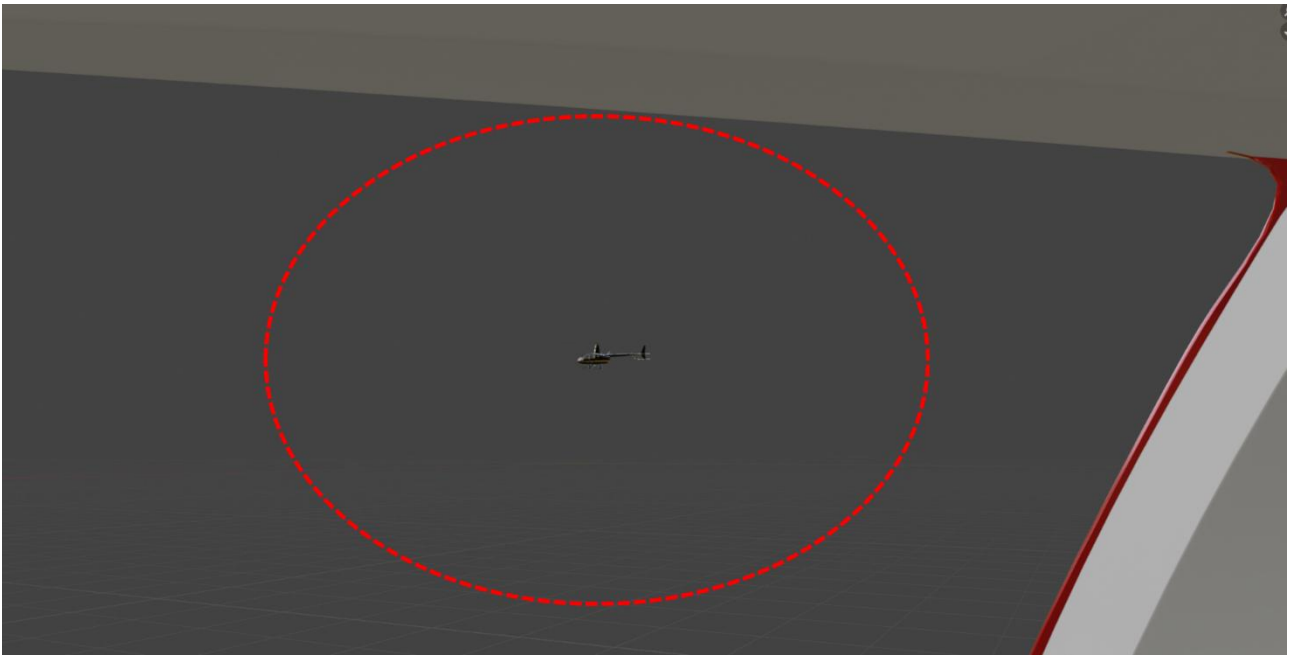
**Joonis 18.** Pildil on helikopteri parempoolse ukse tagumine ülanurk. Pilt näitab piloodi võimalust näha ES-ETR-ist OE-XOS-i suunas vahetult enne pöörde alustamist eeldusel, et piloot oleks vaadanud taha paremale. Vaatesuund on paremale ja pisut tahapoole viltu umbes  $100^\circ$  ja  $6^\circ$  ülespoole. Ebatäpsete asukohaandmete tõttu on XOS-i asukoht sel joonisel ligikaudne. Punase katkendliku joonega on näidatud asukoha veast tulenev võimalik ebakindlus. (Joonis: OTKES)

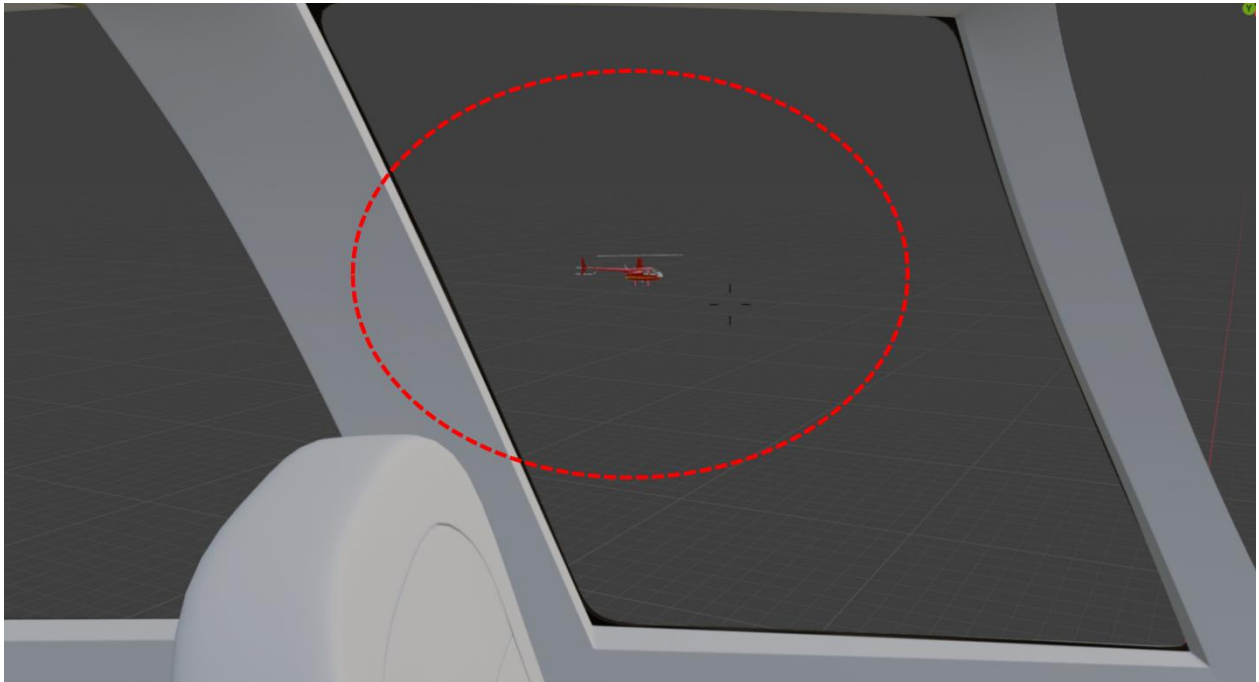
**Joonis 19.** Pildil on helikopteri vasakpoolne uks ja tuuleklaasi vasak pool. Pilt näitab piloodi võimalust näha OE-XOS-ist ES-ETR-i suunas vahetult enne ES-ETR-i pöörde alustamist eeldusel, et piloot oleks vaadanud vasakule. Joonisel ei ole kujutatud piloodi vasakul pool viibinud reisijat. Vaatesuund on vasakule umbes  $80^\circ$  helikopteri pikitelje suunast ja allapoole  $6^\circ$ . Ebatäpsete asukohaandmete tõttu on ES-ETR-i asukoht sel joonisel ligikaudne. Punase katkendliku joonega on näidatud asukoha veast tulenev võimalik ebakindlus. (Joonis: OTKES)
