# Lentokoneen törmäys maavirtalaitteeseen Helsinki-Vantaan lentoasemalla 16.8.2025

L2025-02

Tutkinnan tunnus: L2025-02  
Tutkintaselostus 5/2026  
ISBN: 978-951-836-697-6 (PDF)  
ISSN: 2341-5991

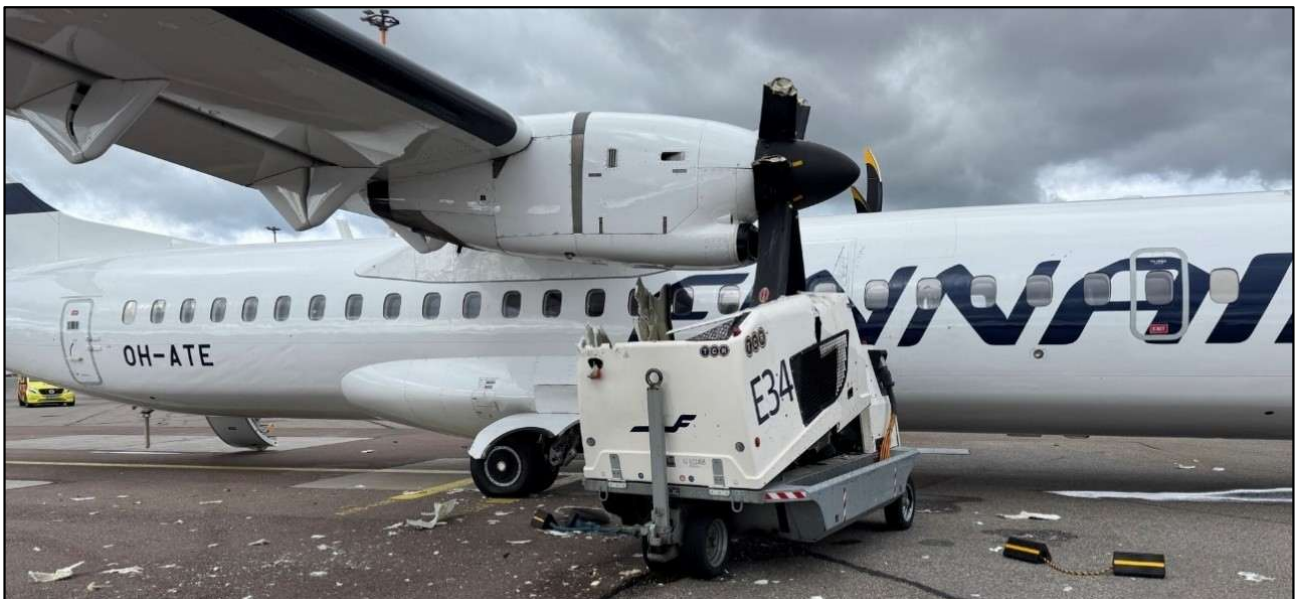
Ohjaamomiehistö pyysi moottorien käynnistyslupaa lennonjohdolta kello 10.38. Ohjaamomiehistö käynnisti moottorit ja lentokone lähti liikkumaan eteenpäin, koska seisontajarru ei ollut kytkettyä päälle. Maahuolintayhtiön työntekijä, joka toimi lähettäjänä, oli lentokoneen ulkopuolella näyttämässä käsimerkkejä lentokoneen moottorien käynnistyttyä yhteydessä. Lähettäjä irrotti ohjaamosta merkin saatuaan rengaskiilat ja liikuteltavan maavirtalaitteen johdon. Lähettäjä oli lentokoneen keulan oikealla puolella, kun hän huomasi ympäri kääntyessään, että lentokone liikkui ja tuli häntä kohti. Lähettäjä lähti juoksemaan keulan ympäri lentokoneen vasemmalle puolelle turvaan. Ohjaamomiehistö suoritti tarkistuslistaa, eikä huomannut lentokoneen olevan liikkeessä. Lentokone liikkui eteenpäin noin yhdeksän metriä, kunnes törmäsi maavirtalaitteeseen.

**Kuva 1.** Lentokoneen ja maavirtalaitteen yhteentörmäys. (Kuva: OTKES)

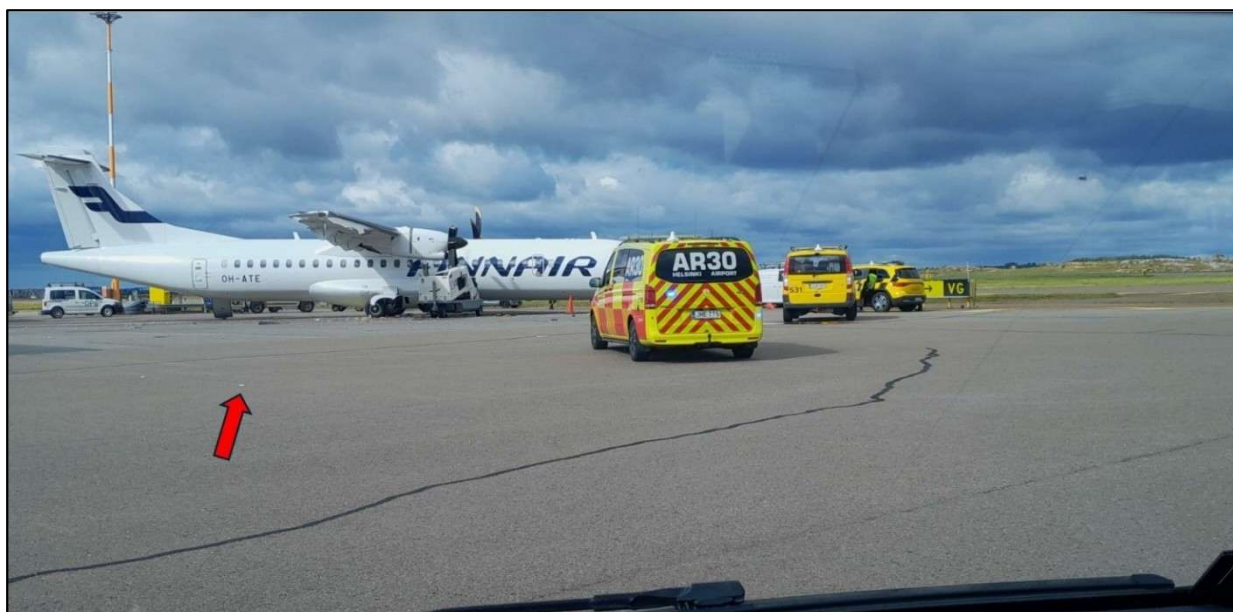
**Kuva 3.** Ajoneuvojen sijainti onnettomuuspaikalla tuulen alapuolella ennen johtopaikan siirtoa. Punaisella nuolella osoitetaan alueelle levinneitä kappaleita. (Kuva ja merkintä: Keski-Uudenmaan Pelastuslaitos)

RKU33 määräsi eristysalueet lentokoneen ympärille ennen matkustajien poistamista lentokoneesta. RKU33 määräsi välittömän vaaran alueeksi lentokoneen lähiympäristön 25 metrin säteeltä ja vaara-alueeksi tuulen alapuolelta 25 metriä lisää. Lisäksi RKU33 määräsi välittömän vaaran alueen suojavaahdotettavaksi<sup>11</sup> mahdollisen hiilikuitupölyn aiheuttaman vaaran vuoksi. Vaahdotuksen tarkoituksena oli sitoa maahan ilma-aluksen potkureista ja maavirtalaitteesta irronneita kappaleita ja komposiitin osia.

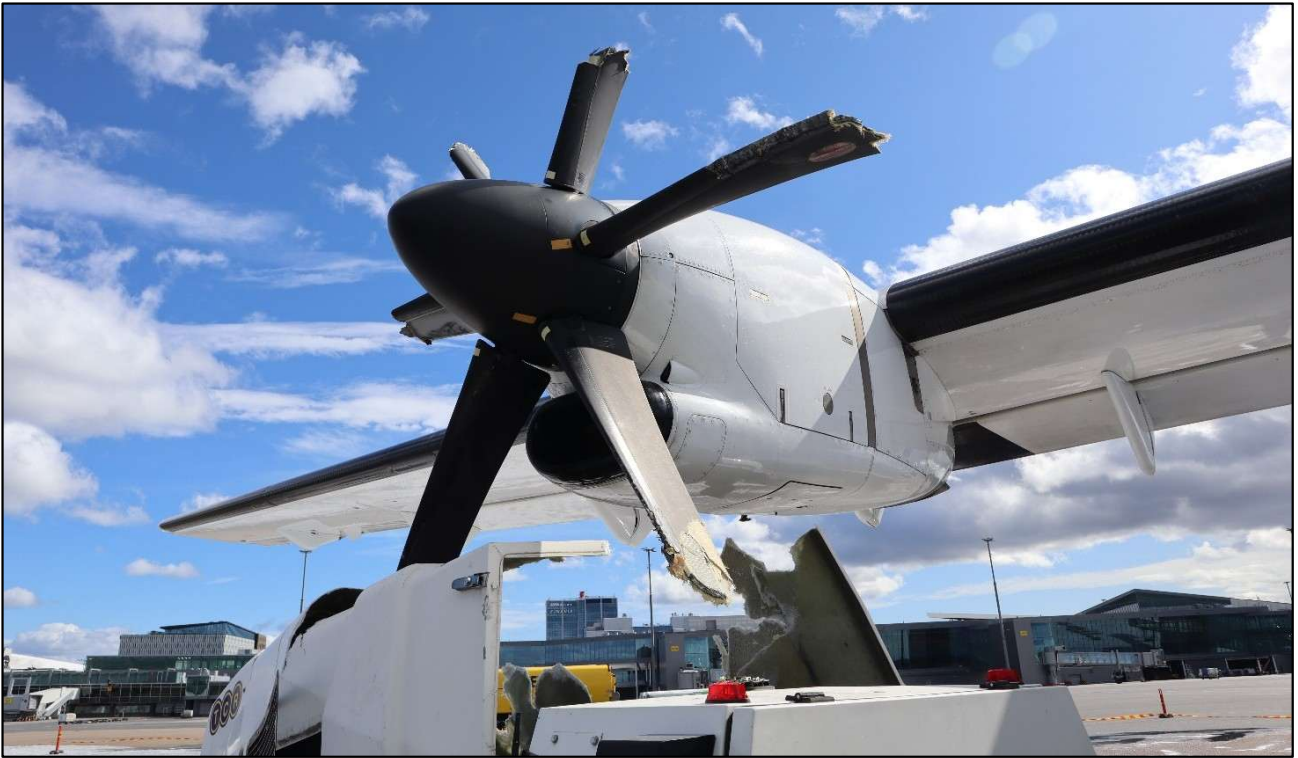
Lentokoneen ja maavirtalaitteen törmäyksessä lentokoneen runkoon tuli huomattavia vaurioita. Lentokoneen moottori rikkoutui ja potkuri tuhoutui, ja sen palasia osui lentokoneen runkoon vaurioittaen sitä laajalta alueelta. Osa potkurin sekä maavirtalaitteen rikkoutuneista palasista läpäisi lentokoneen painerungon<sup>12</sup>. Lentokoneen matkustamossa potkurilinjan viereisiltä istuinriveiltä irtosi ikkunan sisäpuoleisia kehyksiä, kun potkurin osia osui ikkunaan. Osa kehyksistä tippui matkustajien päälle ja lattialle. Lisäksi ikkunoiden ulkopinnat naarmuuntui-  
vat huomattavasti.

**Kuva 4.** Lentokoneen potkurin lavat katkesivat osuessaan maavirtalaitteeseen. (Kuva: OTKES)

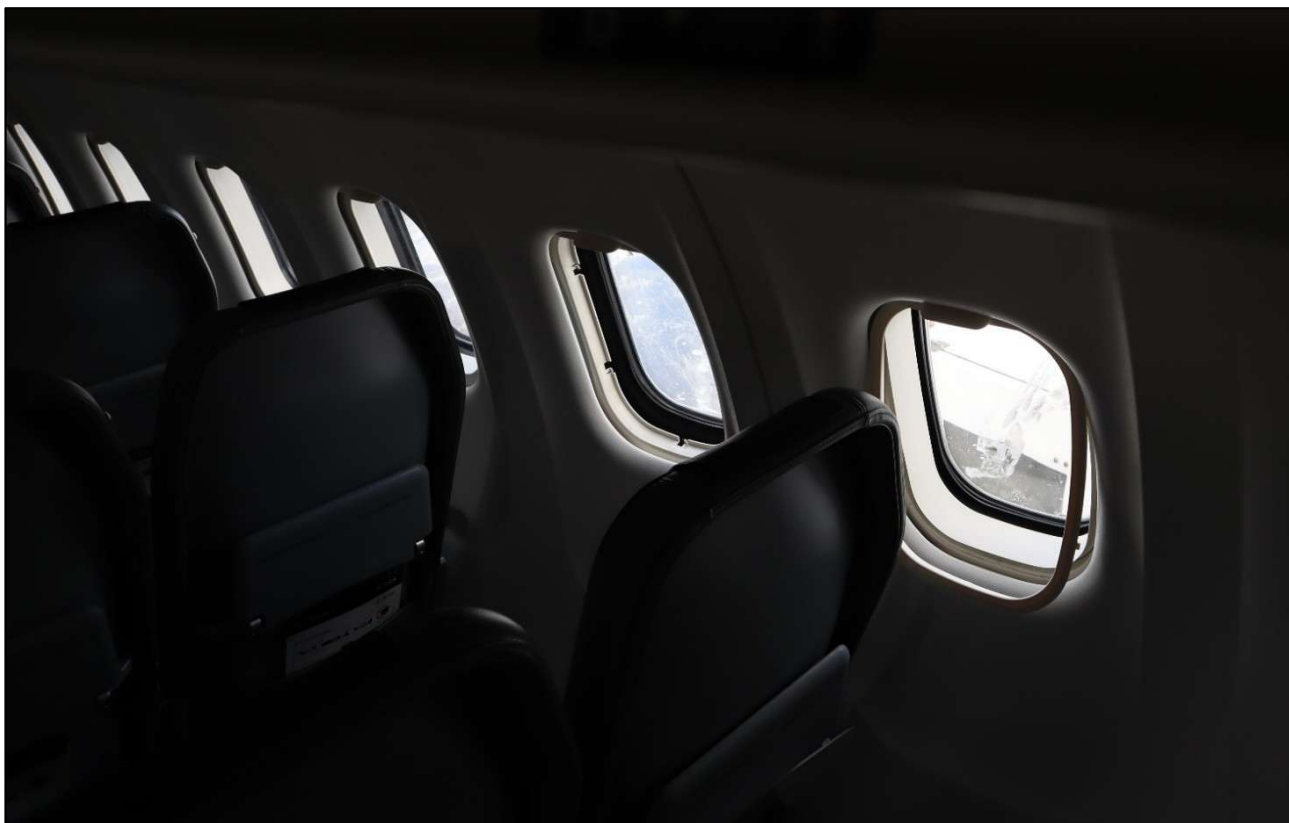
**Kuva 5.** Ikkunoihin lentäneet potkurin ja maavirtalaitteen kappaleet aiheuttivat lentokoneen sisäpuoleisten ikkunoiden ja niiden kehysten irtoamisen sijoiltaan rikkoutuneen potkurin kohdalta. (Kuva: OTKES)

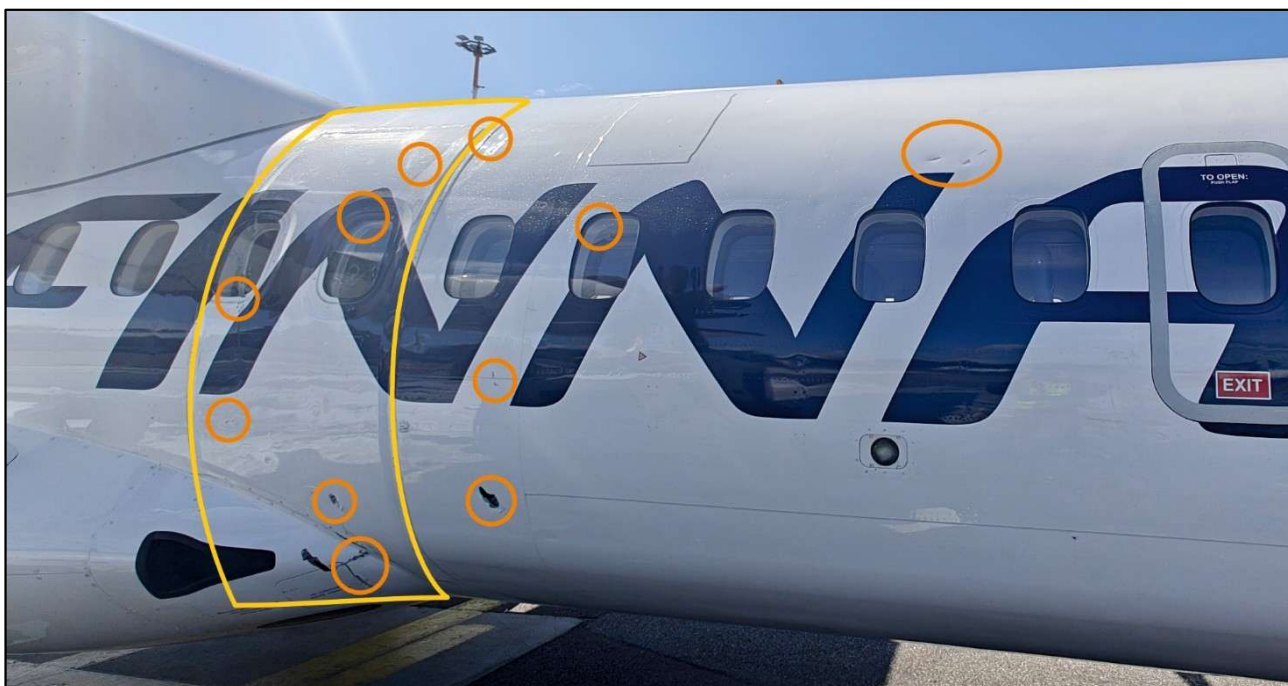
Lentokoneen potkurin ja maavirtalaitteen palaset levisivät laajalle alueelle. Maavirtalaitteen alumiinirungon kappale löytyi seisontapaikan 29 läheisyydestä noin 250 metrin päästä. Potkurin ja maavirtalaitteen kappaleiden leviämiseen vaikutti navakka länsituuli. Suurin, yli metrin pituinen potkurin lavan kappale sinkoutui korkealle lentokoneen rungosta lähettäjän viereen. Vaurioista huolimatta sekä lentokone että maavirtalaite saatiin myöhemmin korjattua ja palautettua toimintakäyttöön.

**Kuva 6.** Lentokoneen vauriot on merkitty kuvaan oransseilla ympyröillä. Lentokoneen rungon vahvistettu osa on rajattu keltaisella kuviolla. (Kuva: OTKES)

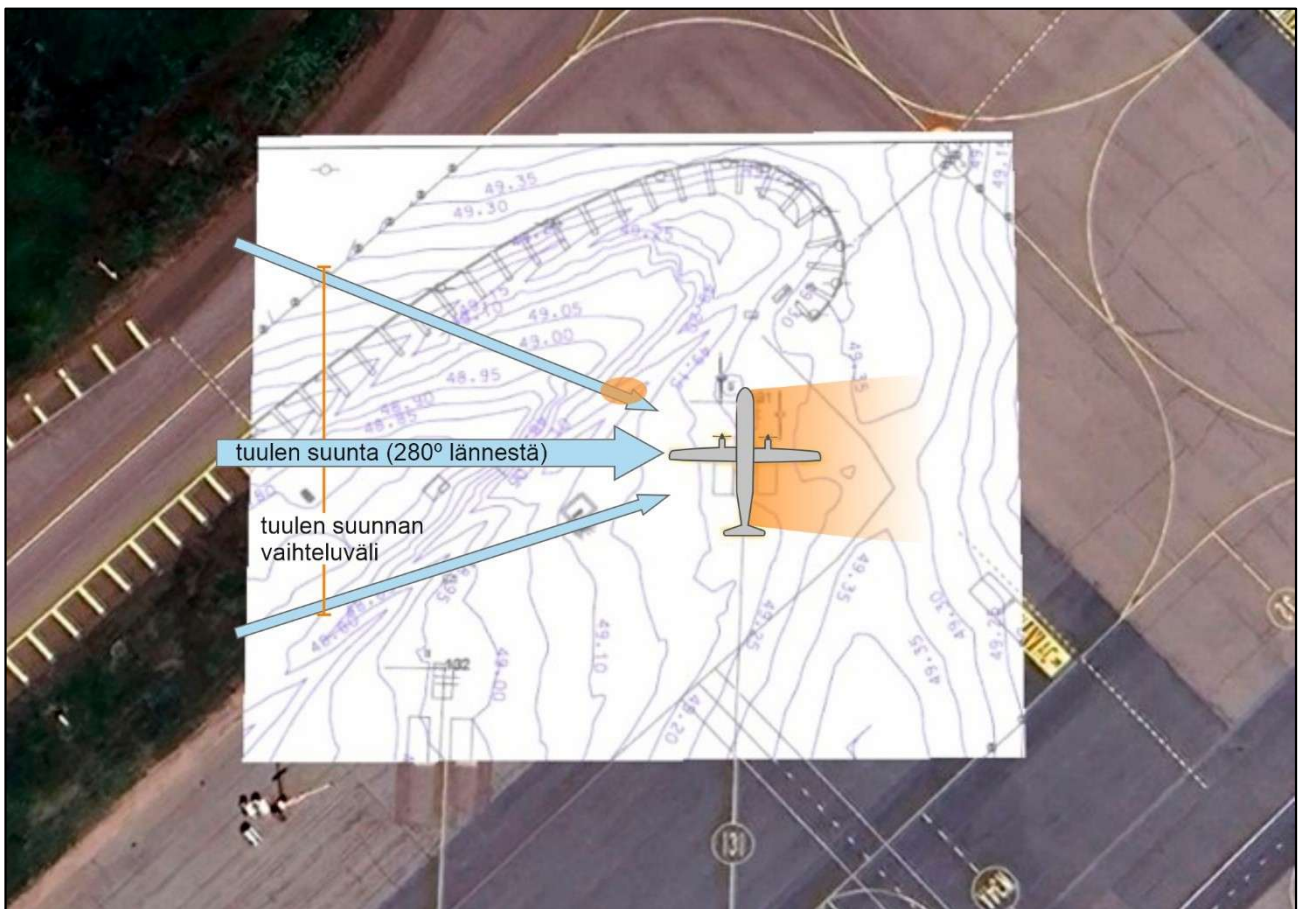
**Kuva 7.** Kuvassa esitetään tuulen suunta ja vaihteluväli. Oranssilla värillä on merkitty alue, josta löytyi suurin osa vierasesineistä. (Kuva: Finavia ja Google Earth, merkinnät OTKES)

Marshaller havaitsi onnettomuuden jälkeen vierasesineitä rullausteilla VG ja AV, tarkemmin ottaen W34-seisontapaikan tasasta rullaustielle VG asti. Marshaller ehdotti lennonjohdolle rullausteiden sulkemista W35-seisontapaikan tasalta AV-, AG- ja VG-rullausteille asti.

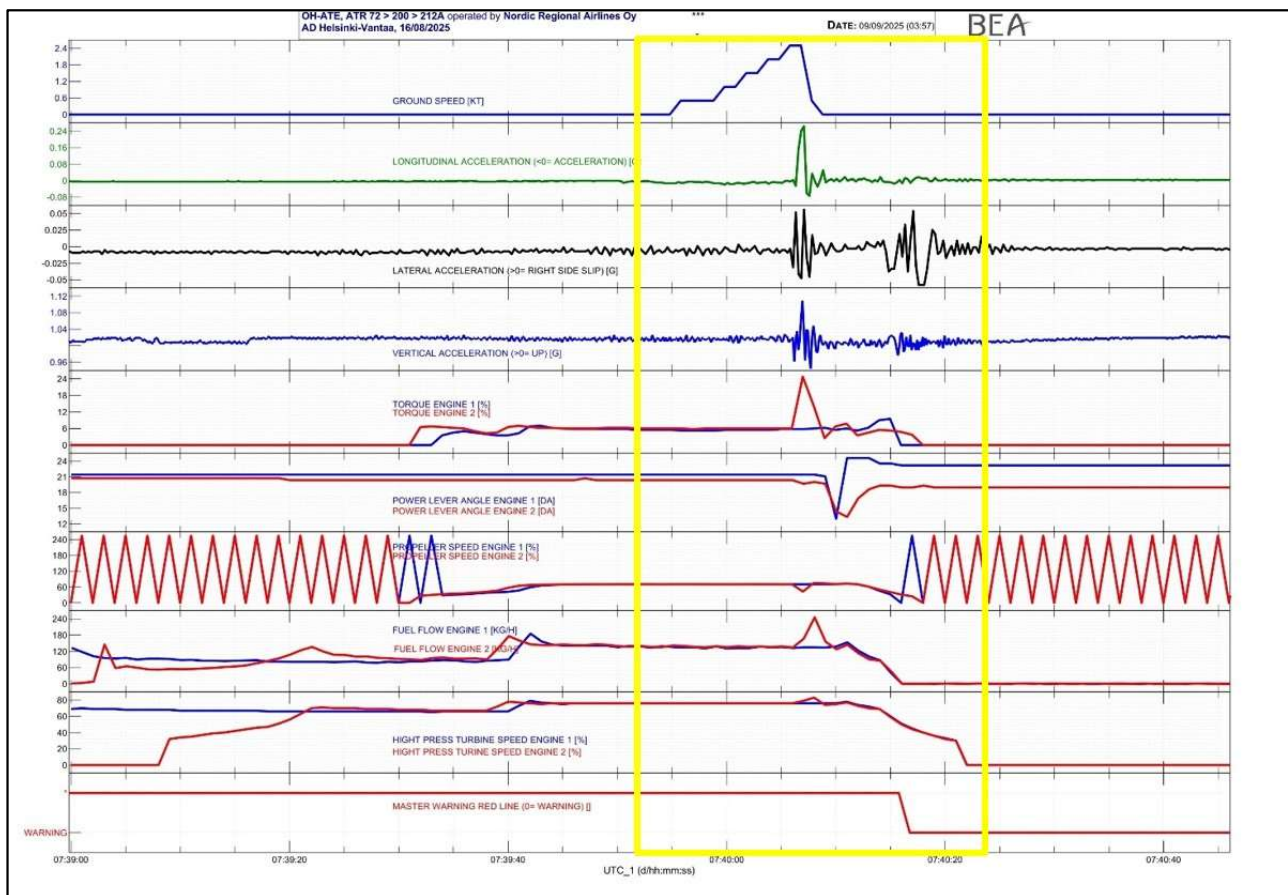
**Kuva 10.** Ote lentokoneen lentoarvotallentimesta. Kuvaajaan on merkitty keltaisella laatikolla 35 sekunnin aikaikkuna, jossa näkyy moottorin potkurin osuminen maavirtalaitteeseen ja moottoreiden sammuttaminen. (Kuva: Ranskan siviili-ilmailuturvallisuusvirasto BEA, merkinnät OTKES)

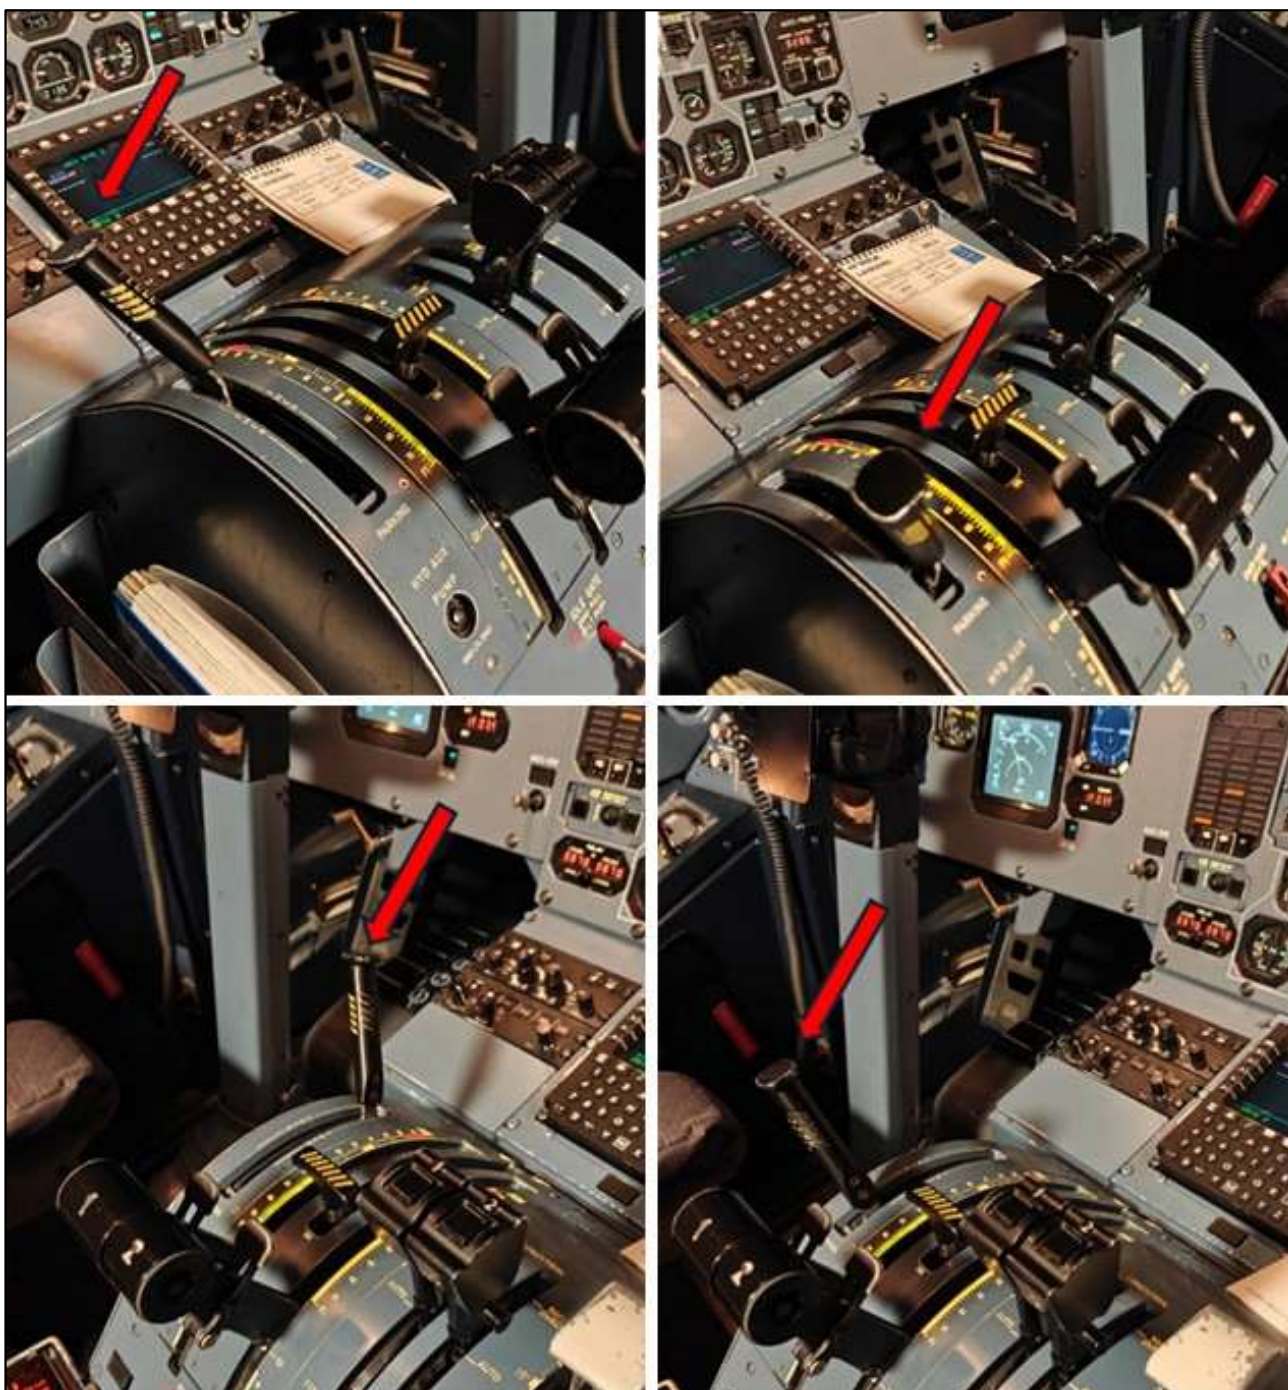
Ohjaamomiehistö ei asettanut tai varmistanut seisontajarrua tarkistuslistojen mukaisesti. Lentokoneen lennon valmisteluun liittyvän *Flight deck preparation* -tarkistuslistan takasivulla on mainittu seisontajarrusta yhtenä tarkastettavana asiana. Seisontajarrun tarkastus on mainittu myös *Before engine start* -tarkistuslistassa, jossa se varmistetaan toistamiseen. Lentoyhtiön ohjeistuksen mukaan ohjaamomiehistön jäsen saa suorittaa *Flight deck preparation* -tarkistuslistan itsenäisesti flow-sarjana, mutta suorittamisen jälkeen kaikki kohdat tulee tarkastaa lukemalla tarkistuslista ääneen. Jos lentokone tulee huollosta tai ohjaamo on jätetty valvomatta, tulee aina suorittaa *Flight deck preparation* -tarkistuslista.

**Kuva 17.** Vasemmanpuoleisissa kuvissa on seisontajarru poiskytkettynä ja oikeanpuoleisissa on seisontajarru kytkettynä. Ylärivin kuvat on otettu ohjaamon vasemmalta penkiltä katsottuna ja alarivin kuvat ohjaamon oikealta penkiltä katsottuna. (Kuva: OTKES)
