# Liikennelentokoneen ajautuminen ulos kiitotieltä laskukiidossa Savonlinnan lentoasemalla 7.1.2019

## ALKUSANAT

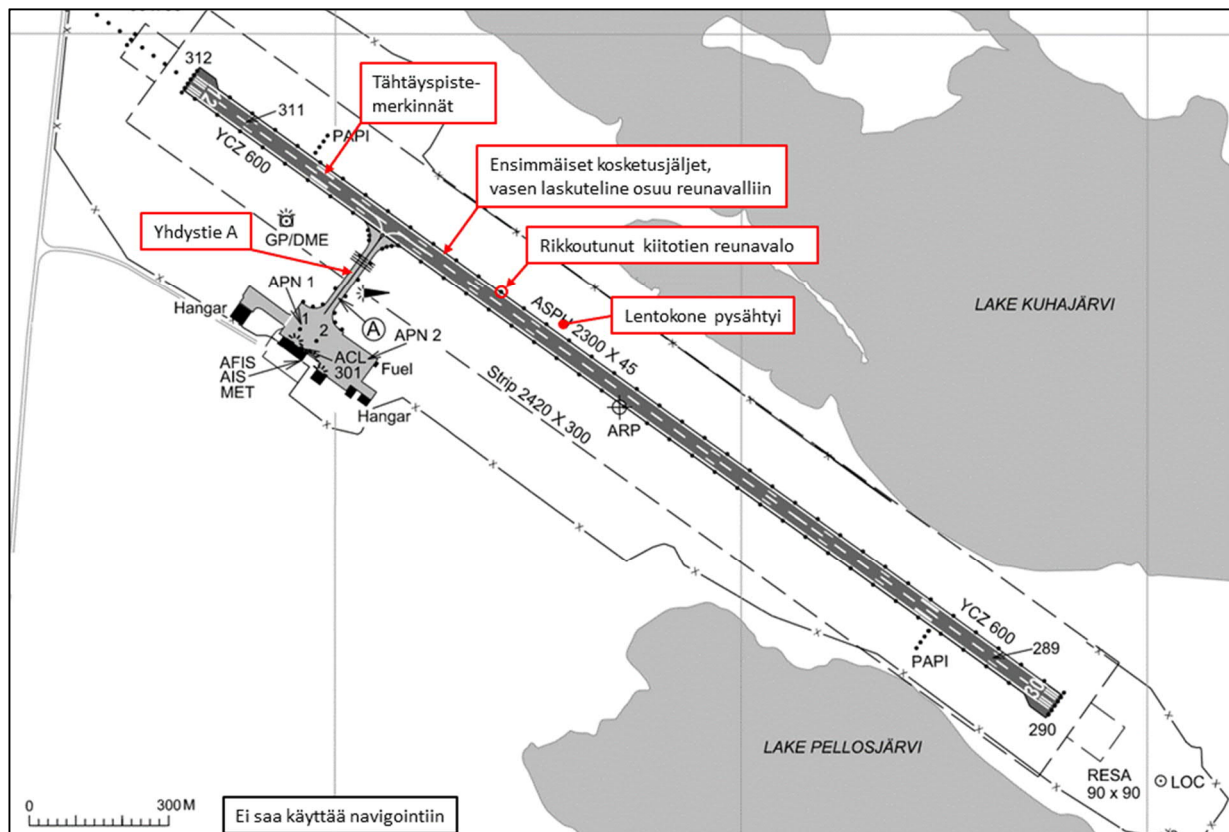
Lumessa olleiden jälkien perustella vasen päälaskuteline osui vasemman reunavallin päälle kunnostamattomalla alueella. Nokkateline kosketi kiitotietä, jonka jälkeen vasen päälaskuteline nousi hetkeksi ilmaan ja oikea päälaskuteline kosketi maata. Vasen päälaskuteline tuli uudelleen maahan. Lentokoneen edettyä noin 100 metriä ensimmäisestä kosketuskohdasta sen nokkateline ja oikea päälaskuteline päätyivät kunnostetun kiitotiealueen ulkopuolelle. Lentokoneen liikesuunta oli vasemmalle pois kiitotien suunnasta. Ohjaajat yrittivät saada lentokonetta käännetyksi kohti kiitotien keskilinjaa. Jälkien perusteella lentokone alkoi kääntyä ja joutui sivuluisuun kiitotien kunnostetun alueen ulkopuolella. Lentokone alkoi kääntyä jyrkemmin vasemmalle, kun vasen päälaskuteline osui kiitotien ulkopuolella paksuun lumivalliin. Vasen moottori sammui, kun sen ilmanottoaukkoon meni lunta. Ohjaajat eivät käyttäneet potkurijarruja. Oikea päälaskuteline kaatoi yhden kiitotien reunavalon. Lentokone päätyi noin puolen metrin syvyyseen lumihankeen kiitotien ulkopuolelle 110 asteen kulmassa kiitotie 12:een nähden.

Kuva 1. Laskeutumisen vaiheet kiitotiellä (Pohjakartta: ©ANS Finland Oy, merkinnät ja sijoittelu: OTKES)

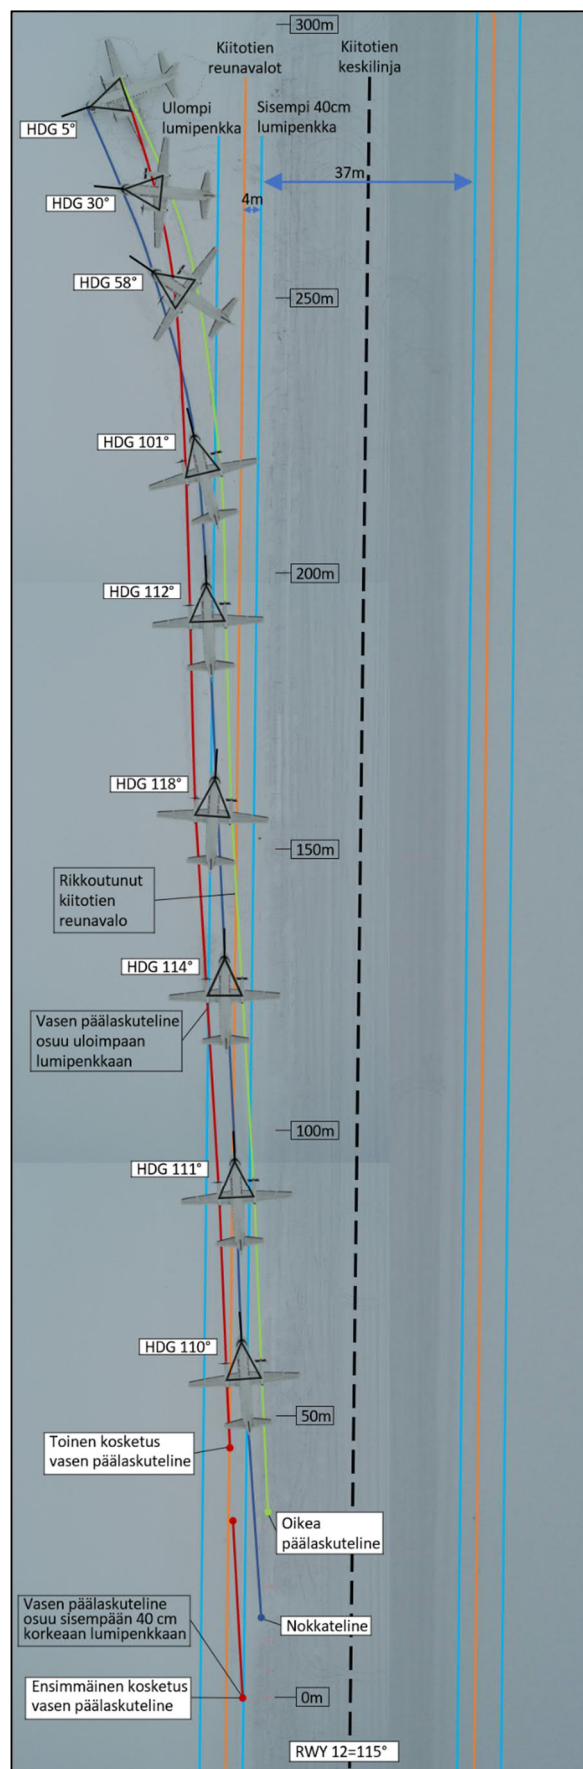
Kuva 2. Lentokoneen asento laskukiidossa renkaiden jättämien jälkien perusteella. (Taustakuvat: poliisi, piirrokset ja merkinnät: OTKES)

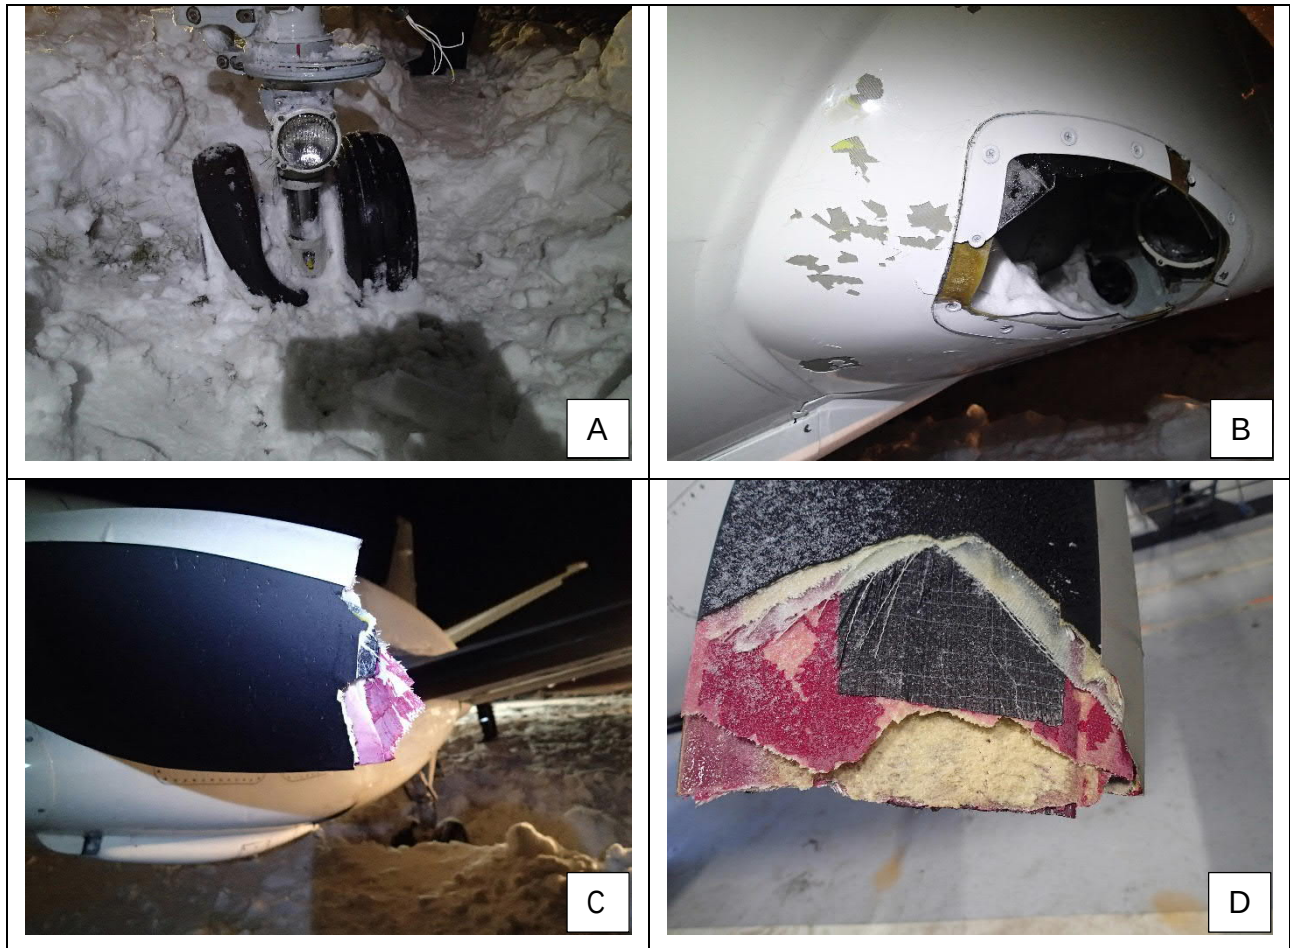
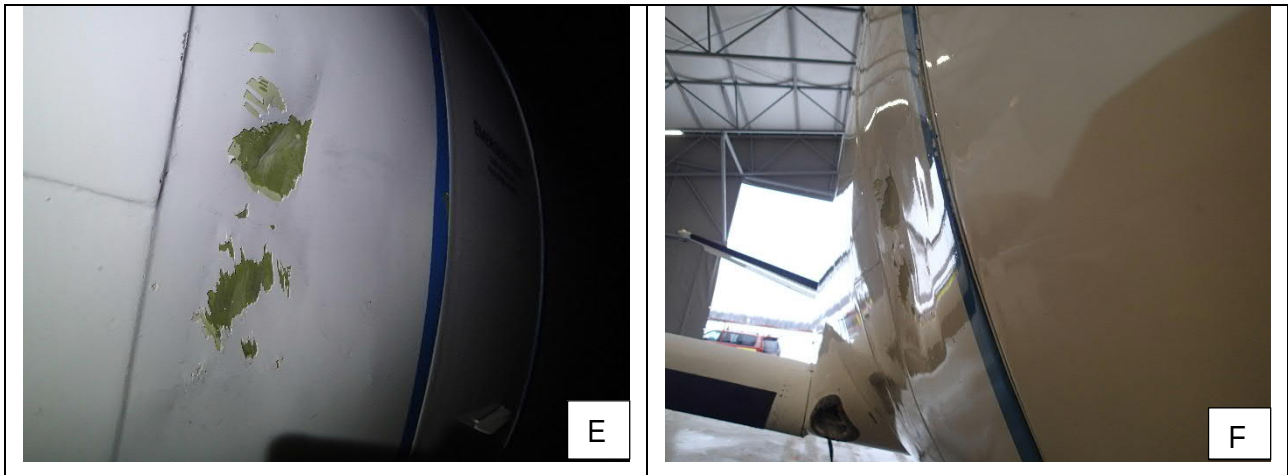
Lentokone vaurioitui onnettomuudessa huomattavasti. Lentokoneen molemmat potkurit vaurioituivat: niissä oli muun muassa murtumia, laminoinnin irtoamista sekä osa lapojen kärjistä oli katkennut. Nokkalaskutelineen oikeanpuoleinen rengas lähti pois vanteelta. Nokkatelineessä olevan laskeutumisvalonheittimen ja ohjauksen johdot repeytyivät irti. Molempien siipien tyvessä olevien laskeutumisvalonheitinten suojat rikkoutuivat ja valonheittimet vaurioituivat sisään työntyneestä lumesta. Eturungon oikealle puolelle verhouslevyyn tuli 60 cm\*45 cm\*2,5cm painauma. Lisäksi muualla lentokoneen rungossa, suojalevyissä ja osissa oli lommoja, halkeamia ja maalin irtoamisia. Monet vauriot aiheutuivat lentokoneen osuessa pakkautuneeseen lumivalliin, johon myös potkurit osuivat ja ne heittivät lumi- ja jääpaakkuja lentokoneen runkoa vasten. Oikean päälaskutelineen vasemman renkaan kulutuspinna vaurioitui, kun se osui kiitotien reunavaloon. Vasemman moottorin imuaukkoon pakkaantui lunta ja moottori sammui. Matkustamo säilyi vahingoittumattomana.

Kuva 3. A nokkalaskutelineelle, B siiven tyven laskeutumisvalonheittimelle, C-D potkureiden laivoille ja E-F lentokoneen oikean puoleiseen kylkeen tulleita vaurioita (Kuvat: OTKES)

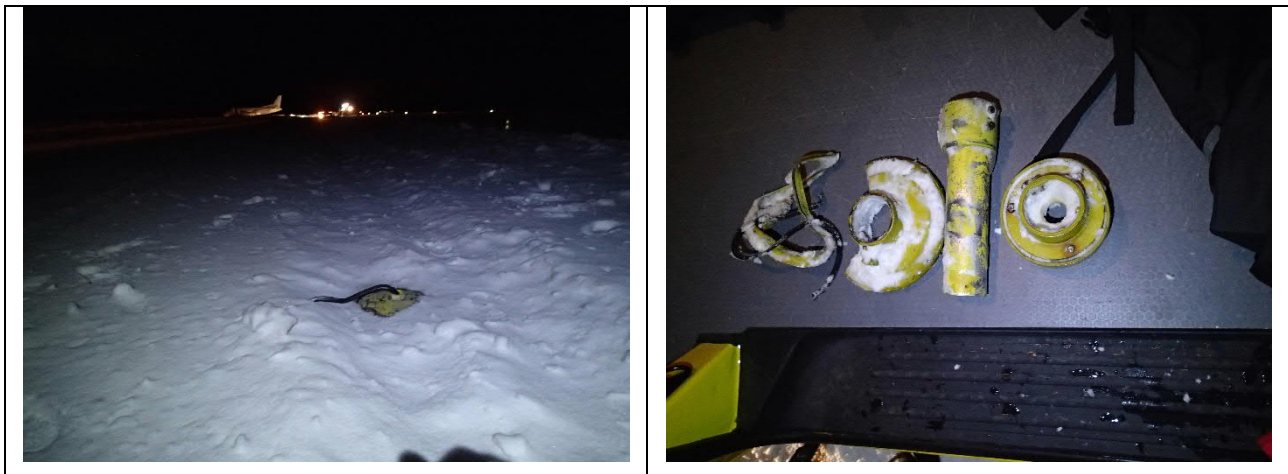
Lentokoneen oikeanpuoleinen päälaskuteline rikkoi yhden kiitotien vasemmalla puolella olleen reunavalon. Kunnossapito vaihtoi tilalle uuden valokalusteen.

Kuva 4. Rikkoutunut kiitotien reunavalo. (Kuvat: OTKES)

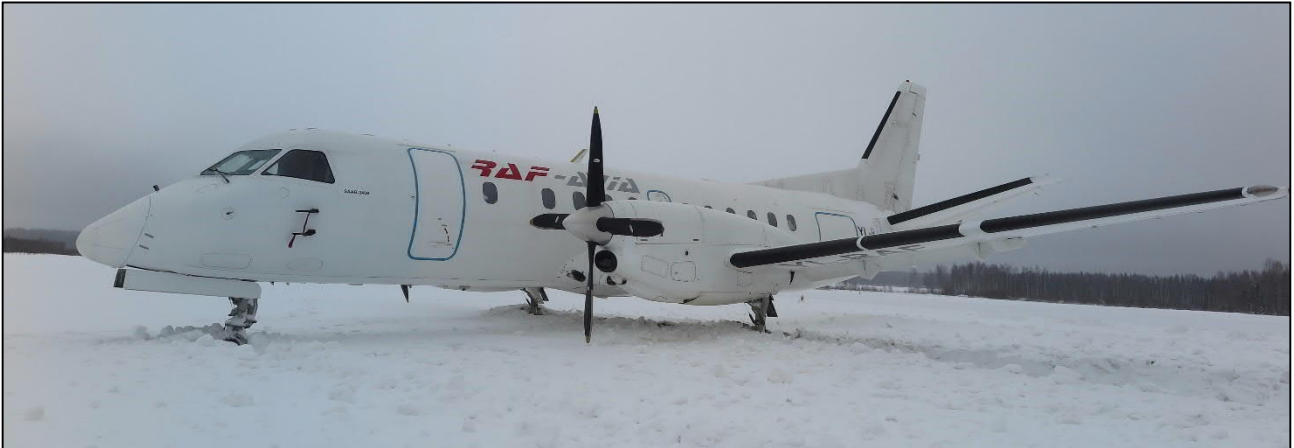
Kuva 6. Saab 340B (YL-RAF) onnettomuuspaikalla. (Kuva: poliisi)

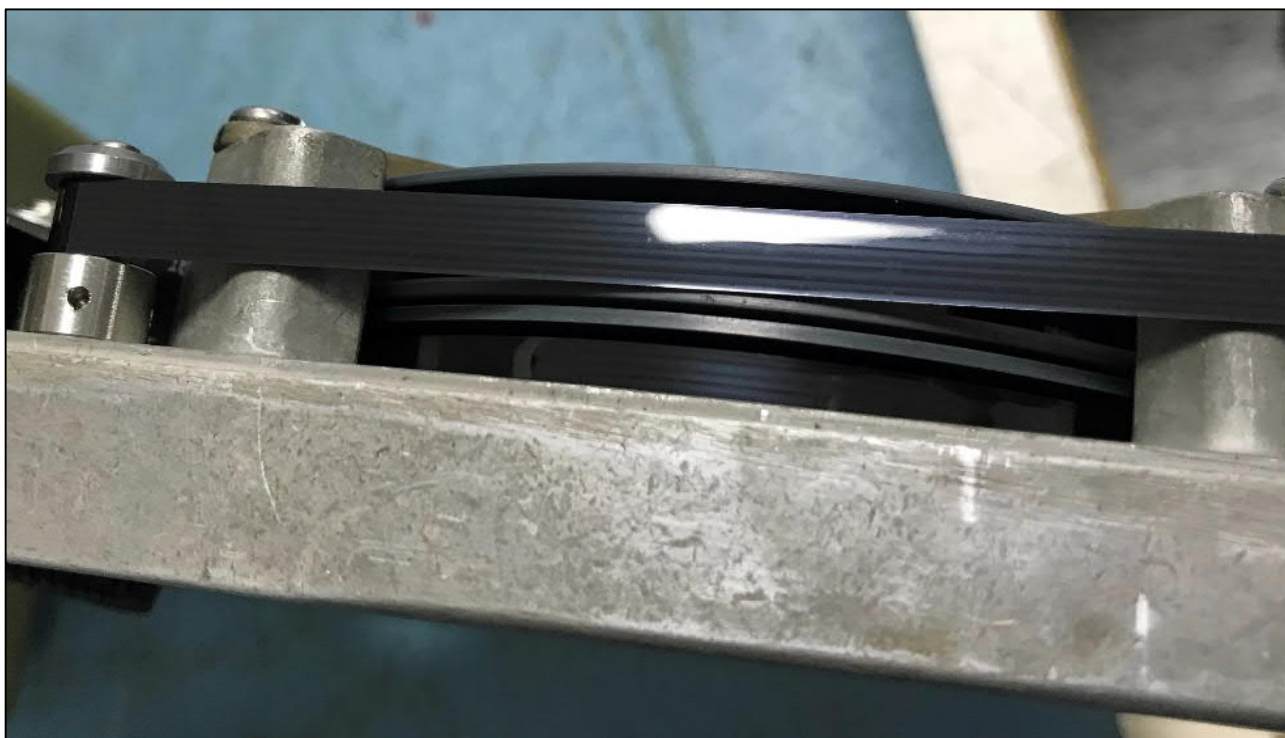
Kuva 7. Lentoarvotallennin oli magneettinauhatyypinen. Kuvassa näkyvät pitkittäiset juovat kertovat nauhan kuluneisuudesta. Hyväkuntoisessa nauhassa ei ole juovia. (Kuva: AAIB)

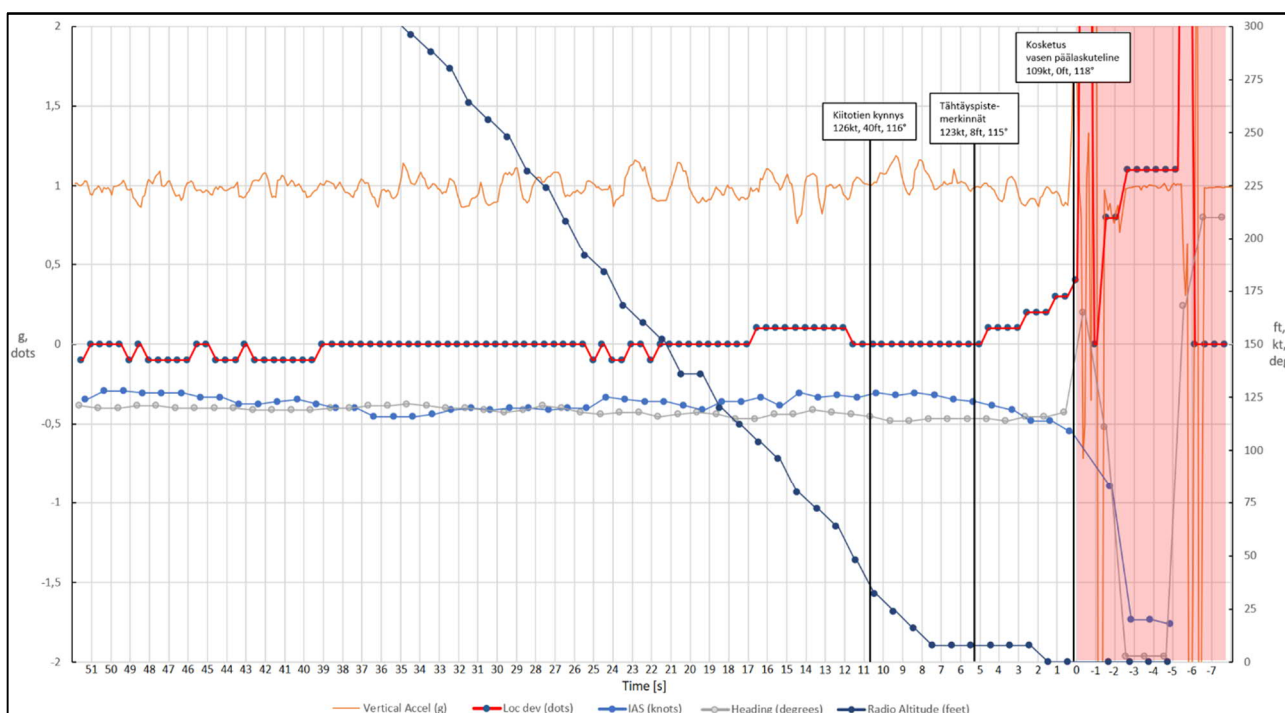
Kuva 8. Lentoarvotallentimen tietojen perusteella piirretty graafit perusparametreista lennon loppuvaiheelta. Punaisella alueella olevat arvot ovat epäluotettavia tallenteesta olleiden virheiden ja häiriöiden vuoksi. (Kuva: OTKES)

Lentokoneen lentoarvotallentimen tiedot purettiin ensin Britannian lento-onnettomuustutkintaviranomaisen (AAIB) laboratoriossa Britanniassa. Lennon tiedot olivat tallentuneet laitteelle, mutta tallenne oli huonolaatuinen ja siitä puuttui osia. Kaikkiaan nauhalta puuttui tie-
