Tutkintaselostus

B 3/2004 L

Lento-onnettomuus Mäntsälässä 24.8.2004

OH-U373

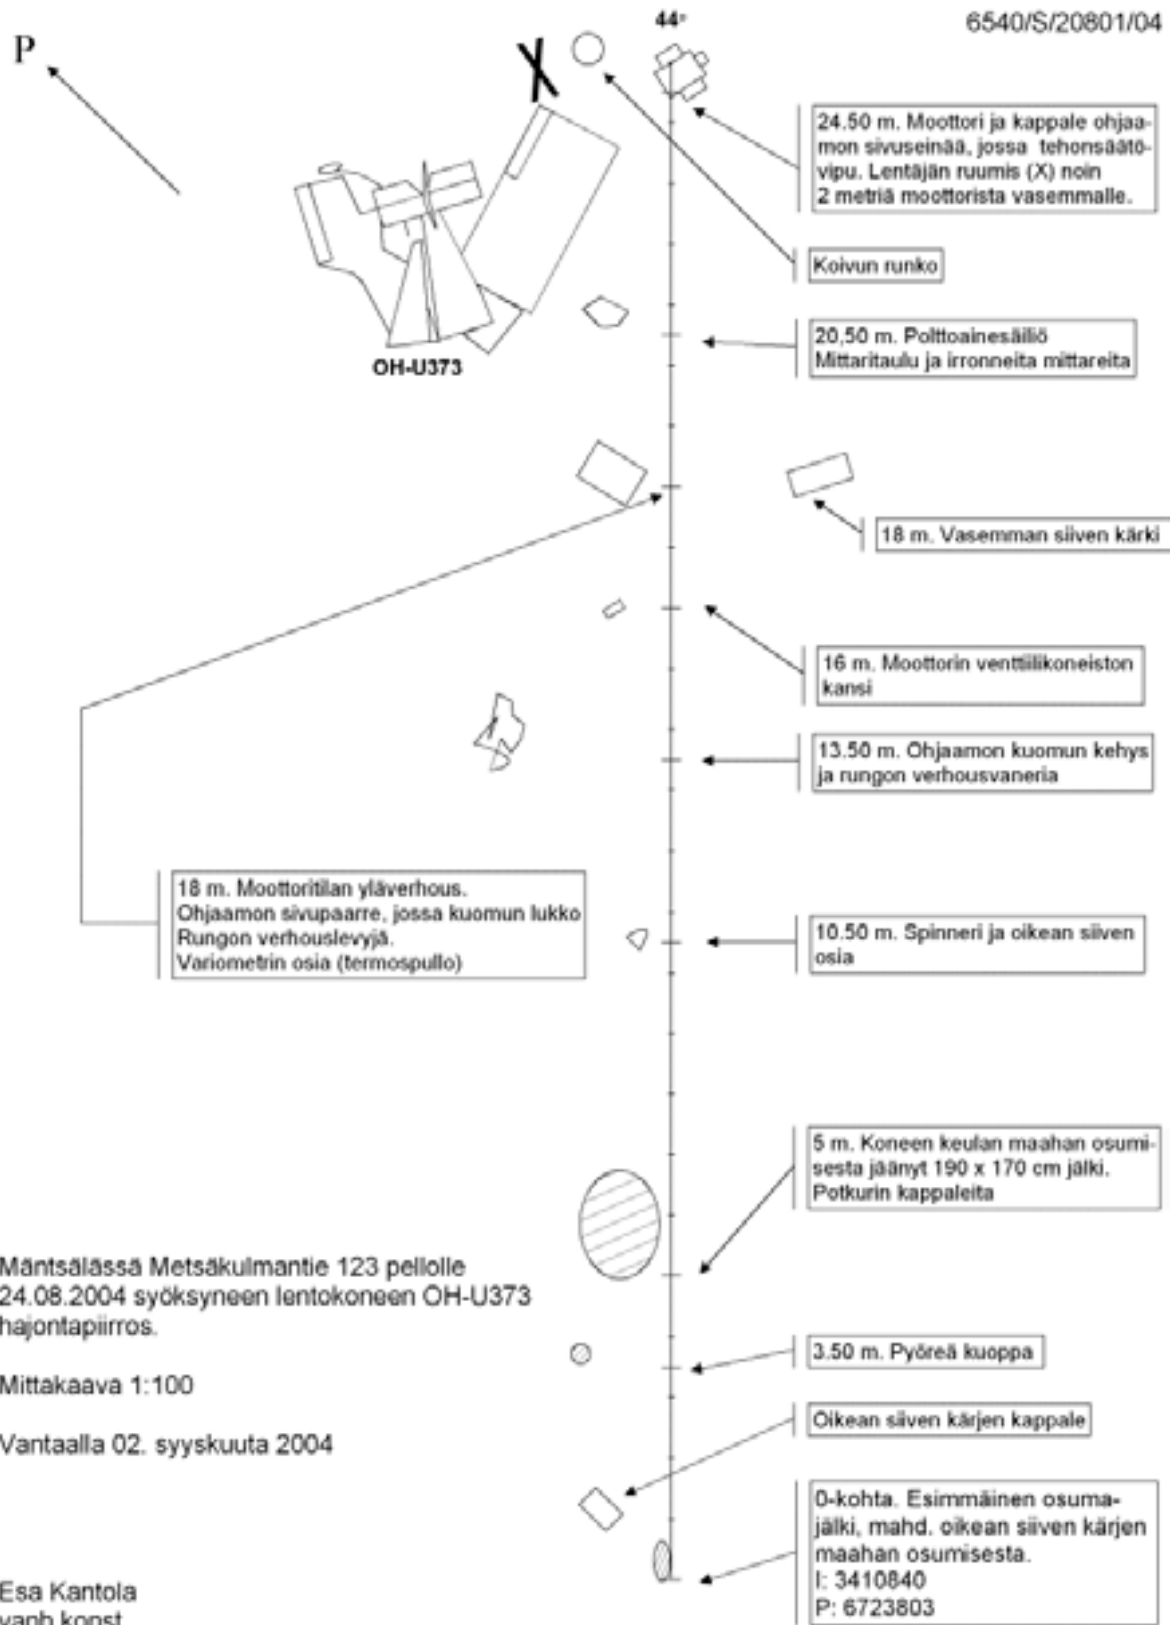
Kuva 3 Koneen osien hajontapiirros

Kuvassa 3 on poliisin laatima koneen osien hajontapiirros onnettomuuspaikalla. Kaikki koneen ääreisosat löytyivät, joten kone ei ollut hajonnut ilmassa. Kuomun palasia löytyi maastosta noin 700 metrin päässä onnettomuuspaikalta itäkaakkoon.

Kone oli hajonnut noin 25 metrin matkalle pieniin osiin. Ainoastaan takarunko ja vasen siipi olivat suhteellisen ehjiä. Kone on tullut maahan oikealle kallistuneena, jolloin oikea siipi on ensiksi osunut maahan ja murskautunut. Noin viisi metriä ensimmäisestä maakosketusjäljestä oli moottorin tekemä noin 20 cm syvyinen kuoppa ja potkurin osia. Hie-man ennen törmäyskuoppaa oli ilmeisesti koneen laskutelineen pyörän tekemä jälki. Moottori oli irronnut ja lentänyt piirroksen osoittamaan paikkaan.

Moottorin lujitemuovinen yläverhous oli irronnut ja löytyi läheltä vasenta siipeä. Alaverhous oli murskautunut ja hajonnut osin moottorin sylinterien väliin. Potkuri oli kiinni moottorissa, mutta sen molemmat lavat olivat katkenneet, toinen pirstoutumalla ja toinen taittumalla moottorin alle. Potkuri ei ollut hajonnut ilmassa. Polttoainesäiliö oli irronnut ja sinkoutunut koneen takarungon tasalle. Laskuteline oli irronneena takarungon alla. Laskutelineen oikea pyörä oli irronnut ja sinkoutunut moottorista vielä noin viisi metriä eteenpäin. Koneen eturunko ohjaamo mukaan lukien pirstoutui täysin.

Jäljellä olevat osat, takarunko, pyrstö ja vasen siipi pyörähtivät kokonaisuutena 180° ja lensivät piirroksen osoittamaan paikkaan. Kaikki ohjausvaijerit olivat kiinni ohjainpinnoissa sekä ohjaimissa ja ne toimivat liikuteltaessa. Korkeusperäsimen trimmin asentoa ei voitu luotettavasti todeta.

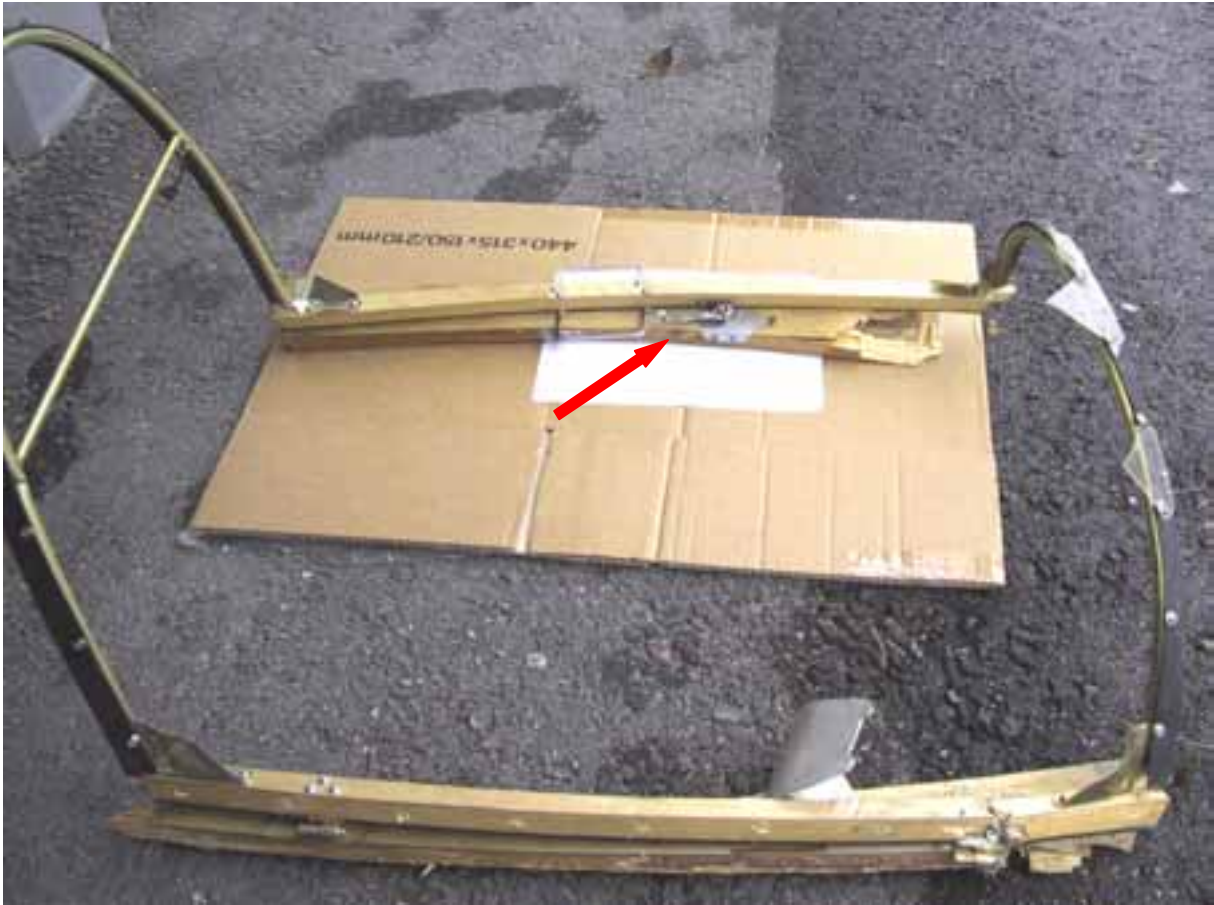
Koneen ohjaamon kuomun kehys löytyi noin 13,5 metrin päästä ensimmäisestä maakosketuskohdasta. Moottorin yläverhouslevyn edestä löytyi koneen ohjaamon vasemmanpuoleinen yläpaarre, johon kiinnitetty kuomun lukitusvipu oli auki-asennossa. Ohjaamon oikeanpuoliseen yläpaarteeseen kiinnitetty kuomun saranat olivat ehjät. Yläpaarre oli murtunut etummaisen saranan edestä. Kuomun aukeamista rajoittava punos oli poikki. Lukitusvipuun kuuluva kiristysjousi puuttui. Kuomu oli pirstoutunut, mutta joitakin kappaleita oli vielä kehyksessä kiinni. Kuomun kappaleita oli runsaasti pitkin koneen maahantulolinjaa. Vertailtaessa onnettomuuspaikalta noin 700 metriä itäkaakkoon olevan talon luota löytyneitä kappaleita kuomun kehyksessä kiinni oleviin paloihin todettiin niiden olevan samasta kuomusta, joten kuomu on särkynyt ilmassa. Kuvissa 4 ja 5 on onnettomuuspaikalta löytynyt kuomun kehys oiottuna. Kuvista näkyy lukitusvipu kiinni- ja auki-asennoissa.

Kuva 4 Kuomu, nuolen osoittama lukitusvipu kiinni-asennossa

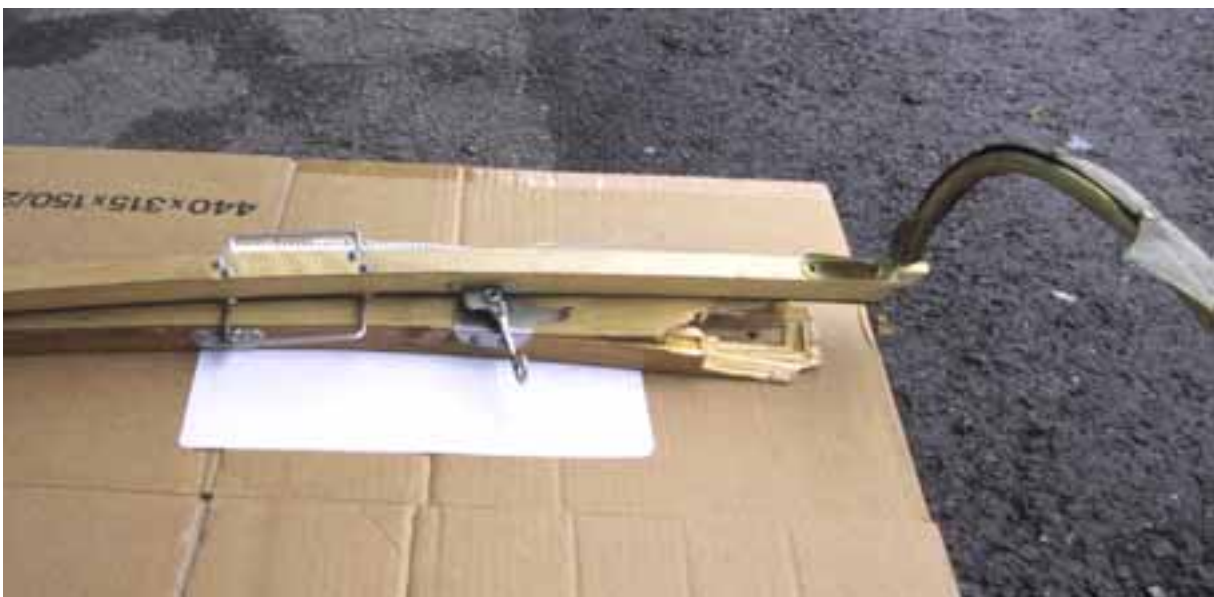
Kuva 5 Kuomun lukitusvipu auki-asennossa

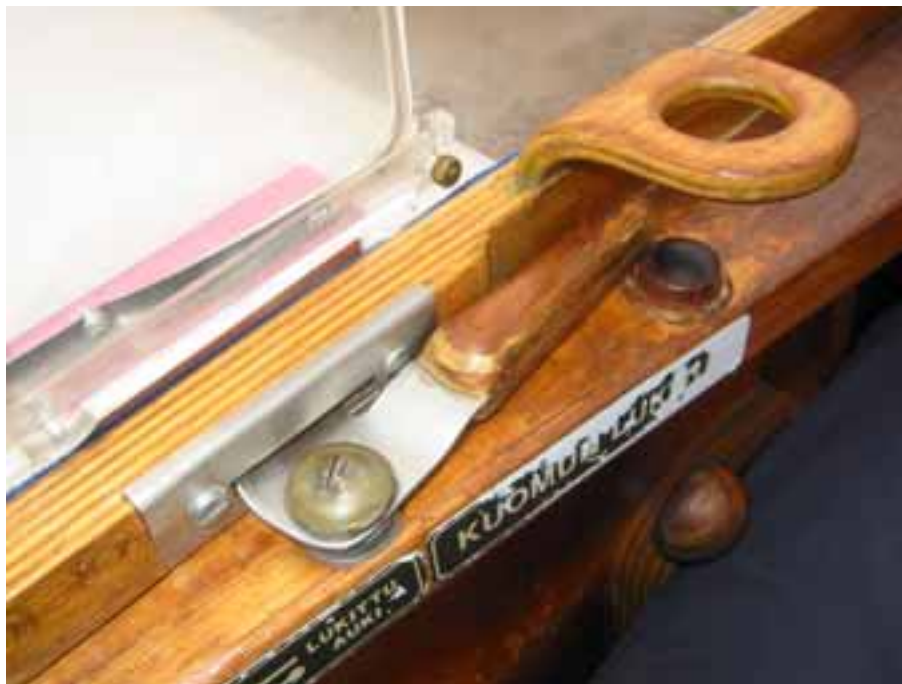
Kuva 9. Lukitusvipu ja sen lisäsalpa

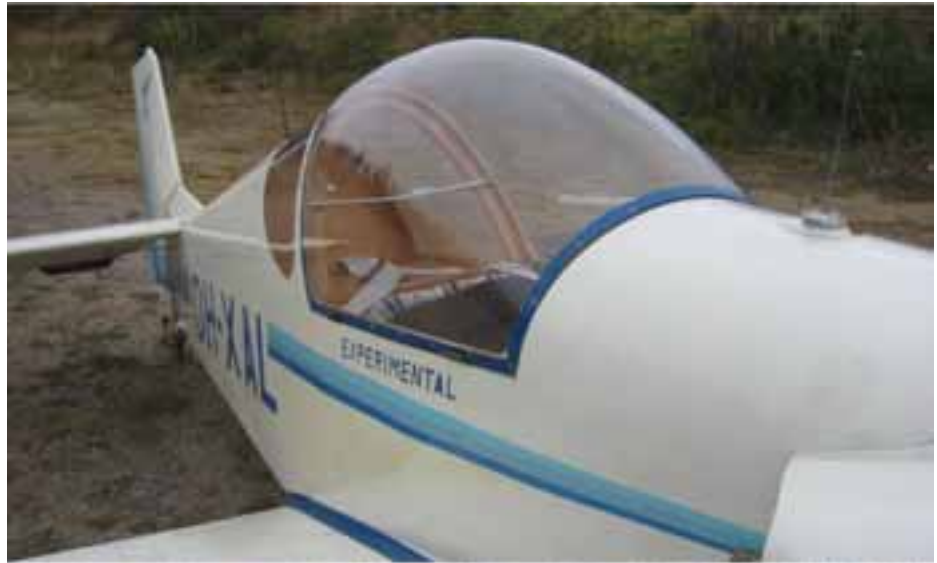
Seuraavalla sivulla olevista ohjaamon kuomun kuvista näkyy kuomun asento sen ollessa kiinni (kuva 6) sekä normaalissa auki-asennossa (kuva 7). Kuva 8 osoittaa kuomun asennon rajoitinpunos katkenneena. Kuvasta näkyy, että kuomu osuu silloin siipeen ja särkyy kuomun päältä, josta kuomu myös on ohuin. Kuva osoittaa myös, että ääriaseenon auenneeseen kuomuun on ohjaamosta hankalaa ylettyä.

Kuva 6.
Kuomu kiinni

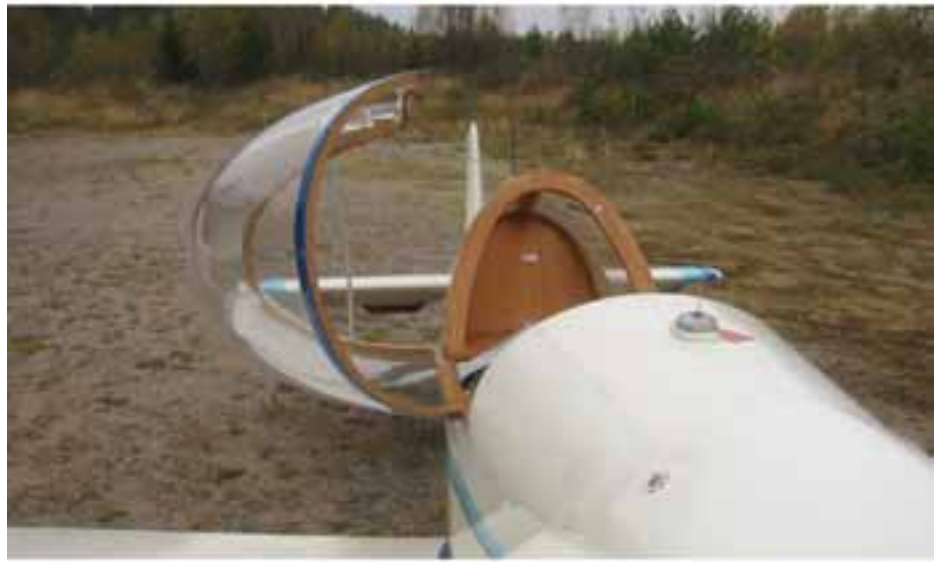
Kuva 7.
Kuomu normaalissa
auki-asennossa

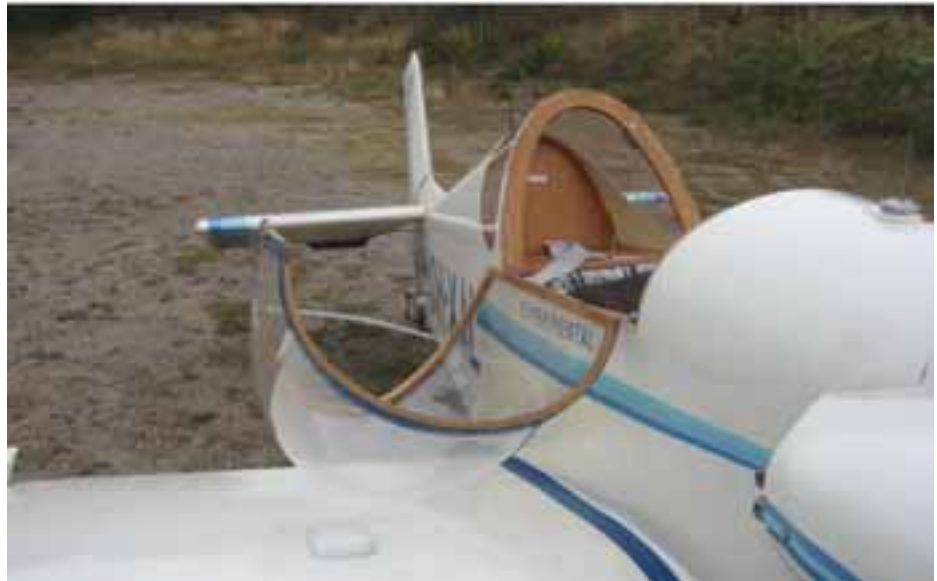
The probable cause of the accident is that the lock lever of the hood had during the flight accidentally opened. The side-hinged hood had immediately opened and hit the right wing of the aircraft, and the hood partially broke. On the basis of the finding place of the hood pieces, it is obvious that the hood had accidentally opened just before the crash dive. The aerodynamic drag of the large hood swung the nose of the aircraft to the right. Simultaneously the aircraft rolled rapidly to the right and the nose went into a steep dive. All happened so swiftly that the pilot lost the possibility to upright the aircraft because of low altitude.

Kuva 8.
Kuomu rajoitinpunos
katkenneena. Kuo-
mu iskeytyy siipeen.
