## Tutkintaselostus

B 1/1996 R

B 2/1996 R

### **Tavarajunan suistuminen kiskoilta Nokialla 9.6. ja Pieksä- mäellä 10.6.1996**

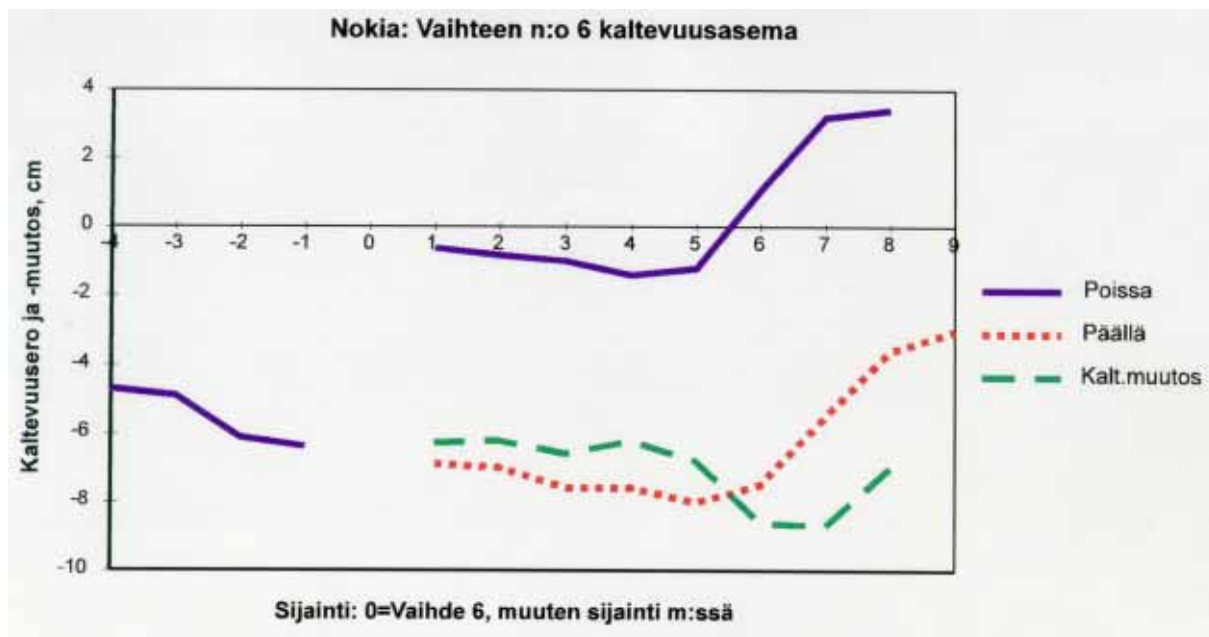
**Kuva 2. Vaihteen n:o 6 oikean ja vasemman kiskon selän korkeusero ja -muutos (Nokian junaonnettomuus).**

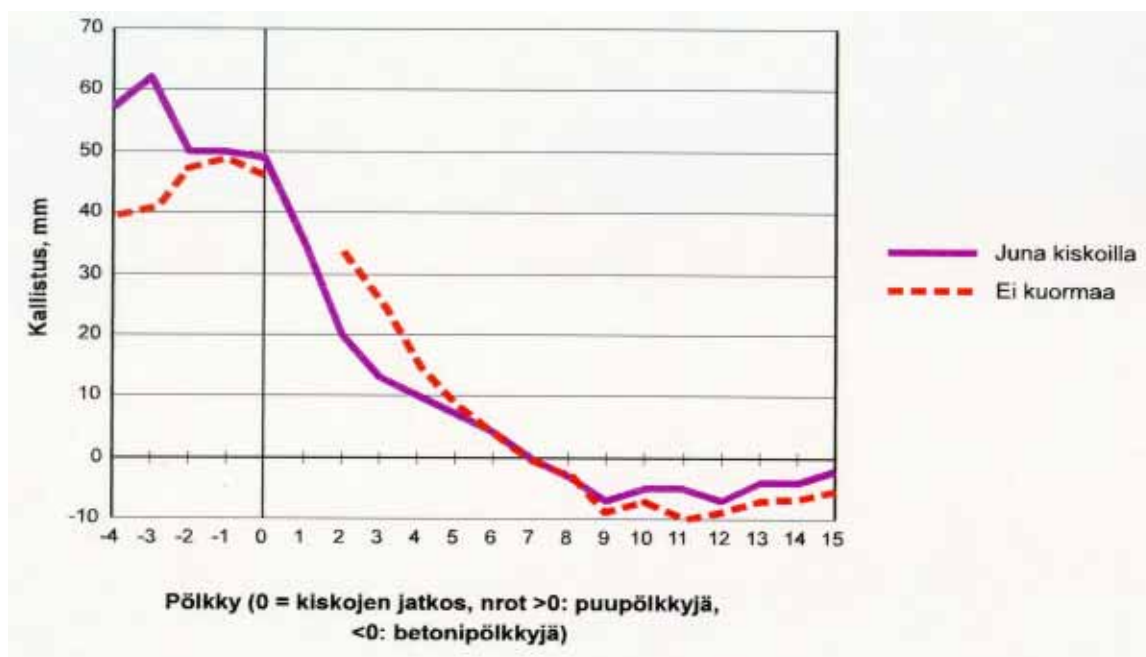
Työmaa- ja Ratahallintokeskuksen henkilökunnan avustuksella mitattiin radan raideväli ja kiskojen korkeusero junan ollessa kiskoilla ja sen jälkeen, kun juna oli siirretty pois mittausalueelta (kuva 3).

**Kuva 3. Raiteen korkeuserot kiskojen välillä onnettomuuden jälkeen (Pieksämäki). Korkeuserot on mitattu silloin, kun onnettomuusjuna oli suistumiskohdan päällä ja sen jälkeen, kun juna oli siirretty pois.**

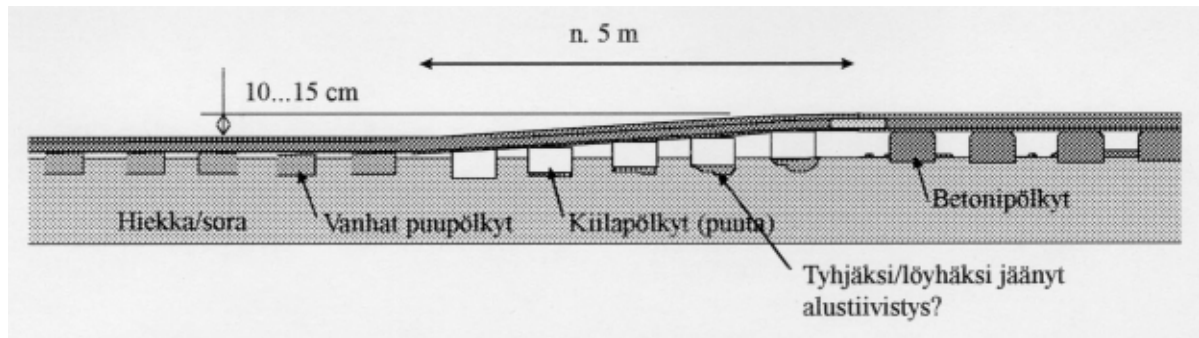
**Kuva 4. Periaatteellinen kuva Pieksämäen siirtymärakenteesta**

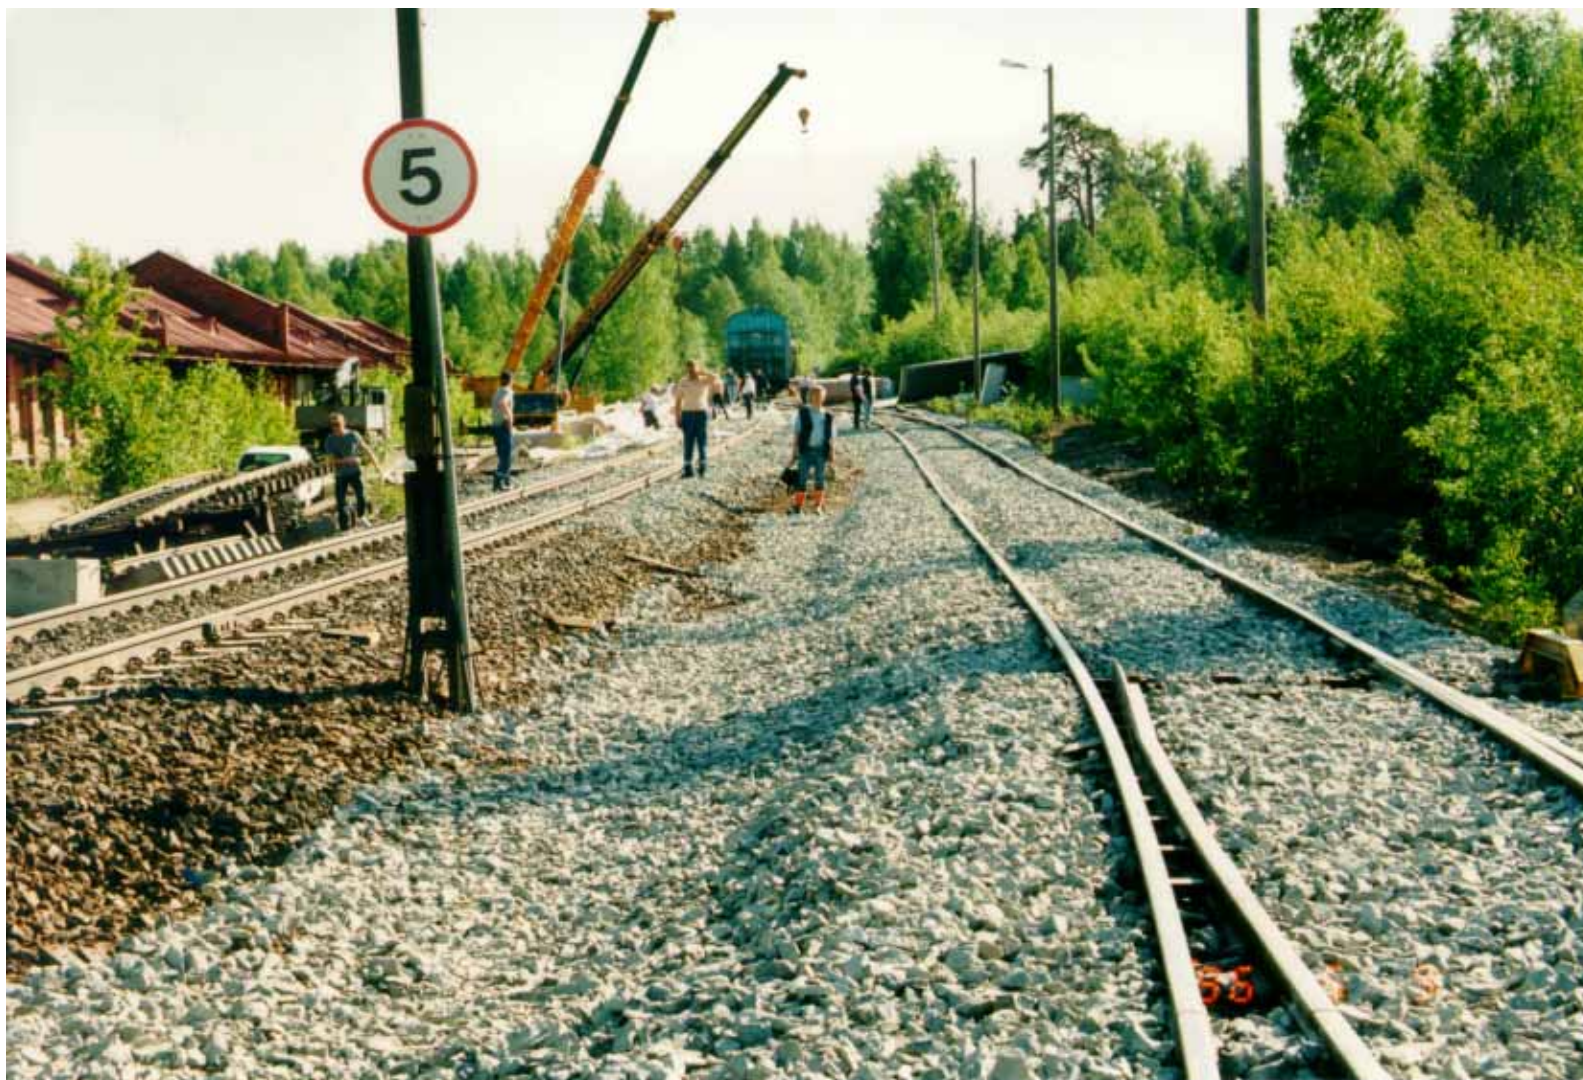
Kuva 1. Nokian ratapihalla paperilastissa olleen tavarajunan 29. vaunu suistui kiskoilta oikealla näkyvän vaihteen kohdalla. Veturinkuljettaja ei voinut huomata tapahtunutta ja juna jatkoi matkaa. Suistunut vaunu kallistui voimakkaasti seuraavassa vaihteessa joutuessaan ylittämään kiskon. Tällöin paperilasti putosi vasemmalle ratapenkereelle. Juna jatkoi edelleen matkaa, jolloin kahden seuraavan vaunun kuorma kaatui radan oikealle puolelle (Nokia 9.6.1996).

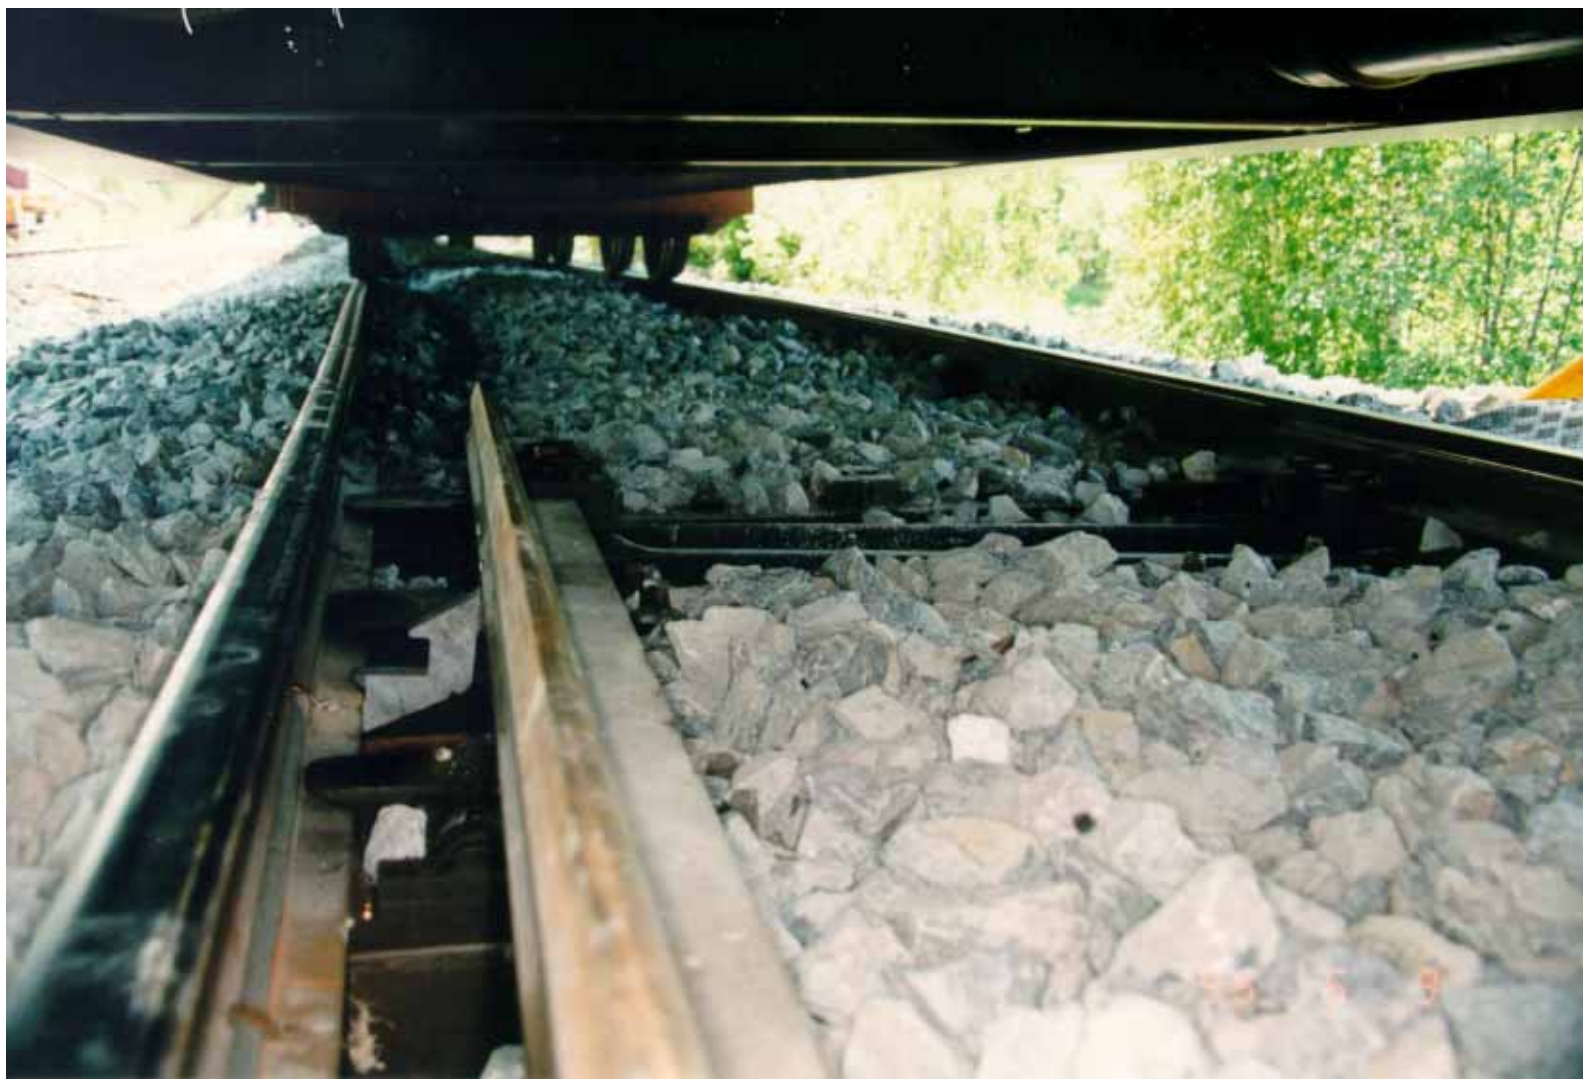
Kuva 2. Vaunun teli suistui vaihteen kohdalla radan oikealle puolelle. Vaihteen jälkeen oikeanpuoleiset kiskot olivat lyhyellä matkalla yli kuusi senttimetriä alempana kuin oikeanpuoleiset kiskot silloin, kun rata oli kuormitettuna. Kun juna ei kuormittanut kiskoja, kyseinen kiskon painuma poistui (Nokia 9.6.1996).

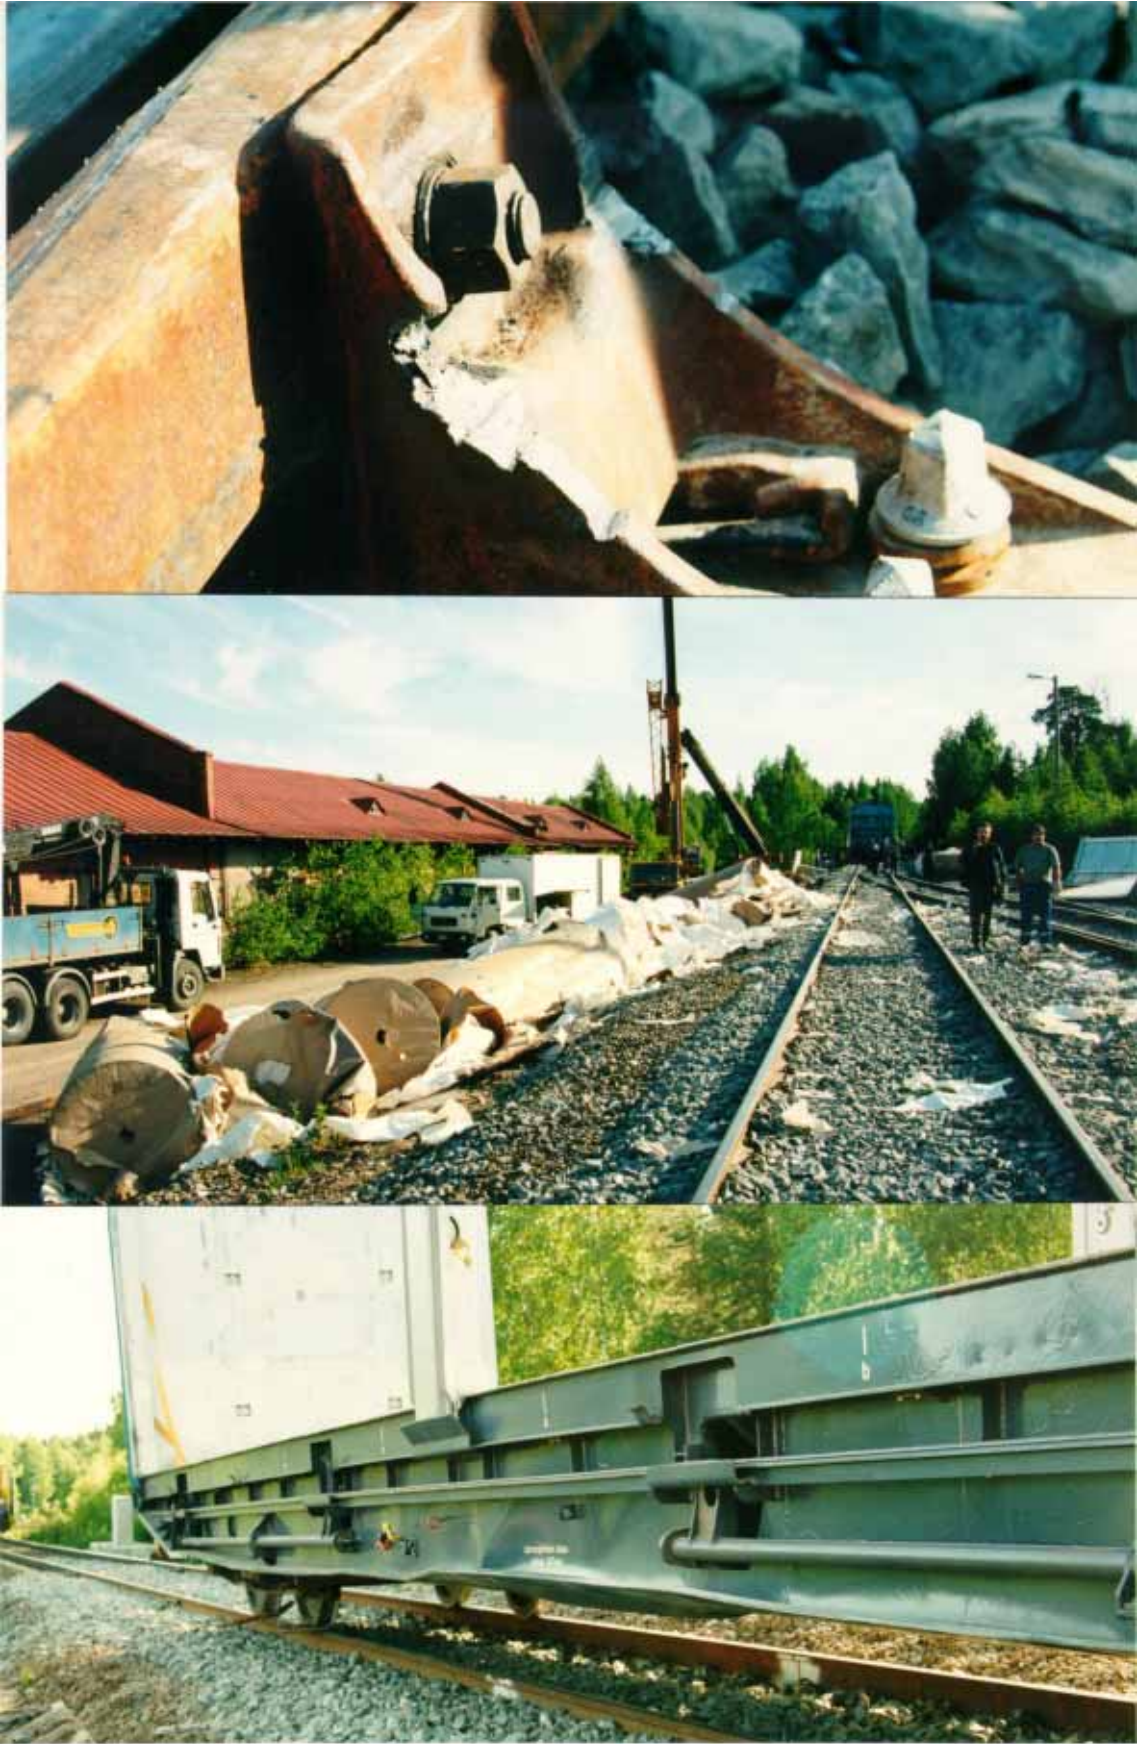
Kuva 3. Juna jatkoi matkaa, koska veturinkuljettaja ei voinut huomata yhden vaunun telin suistuneen kiskoilta. Suistunut vaunu joutui toiseen vaihteeseen, jolloin sen piti ylittää risteävät kiskot. Tällöin vaunu kallistui voimakkaasti ja vaunun reunalaippa jäi hetkeksi viereisen radan kiskojen kiinnitysrakenteiden väliin. Kallistuneen vaunun paperikuorma mursi vaunun katteet ja kuorma putosi ratapenkereelle. Myös vaunun runko vääntyi (Nokia 9.6.1996).

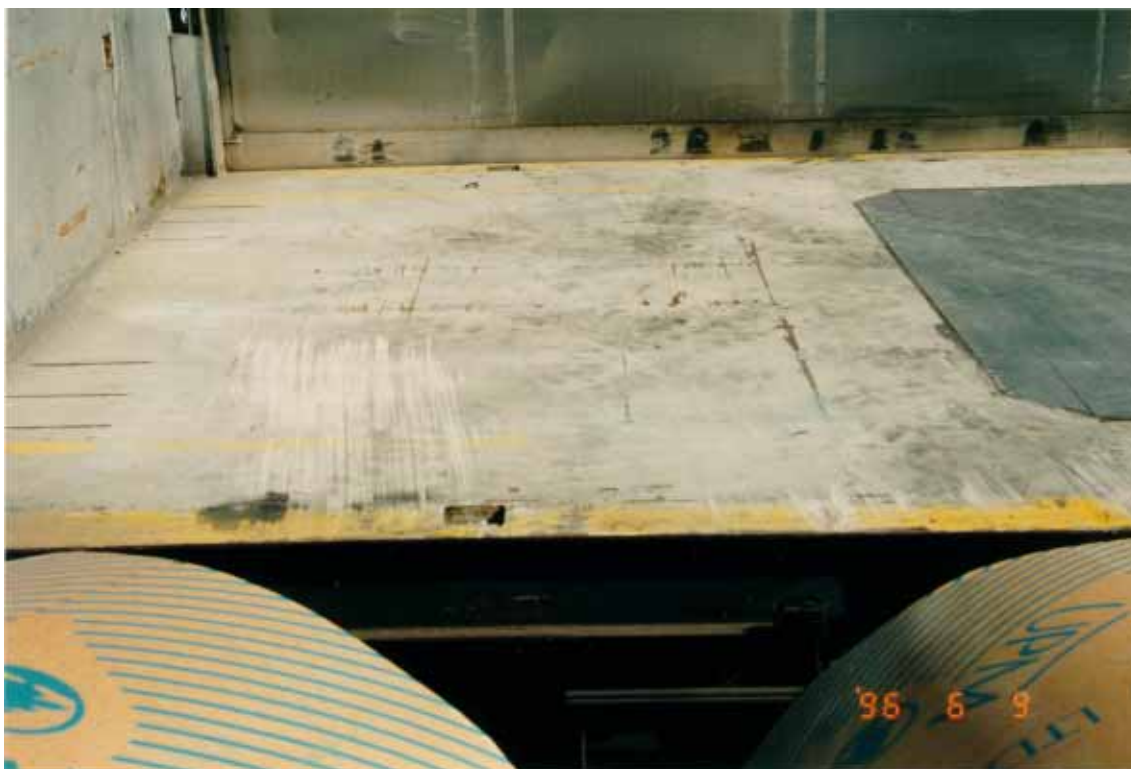
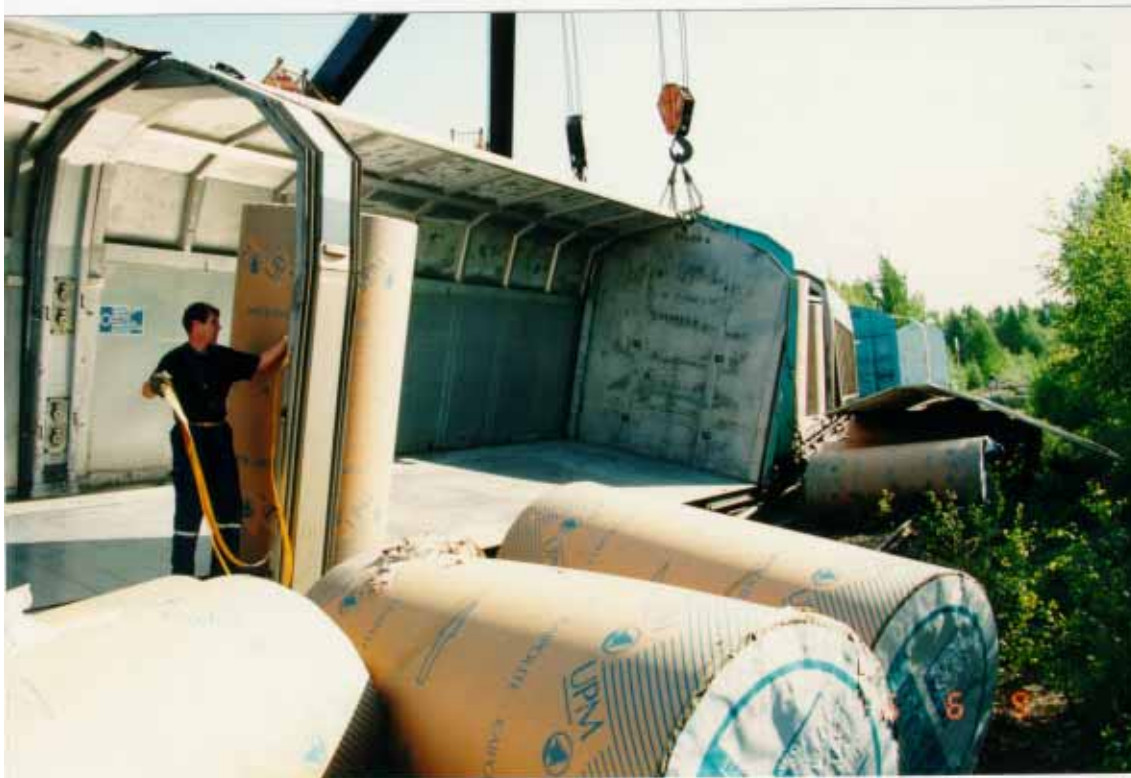
Kuva 4. Ensimmäisenä suistuneen vaunun perässä tulleet kaksi vaunua suistuivat myös kiskoilta. Vaunujen kallistuessa paperirullat luisuivat vaunujen kevyiden katteiden läpi ratapenkereelle (Nokia 9.6.1996).

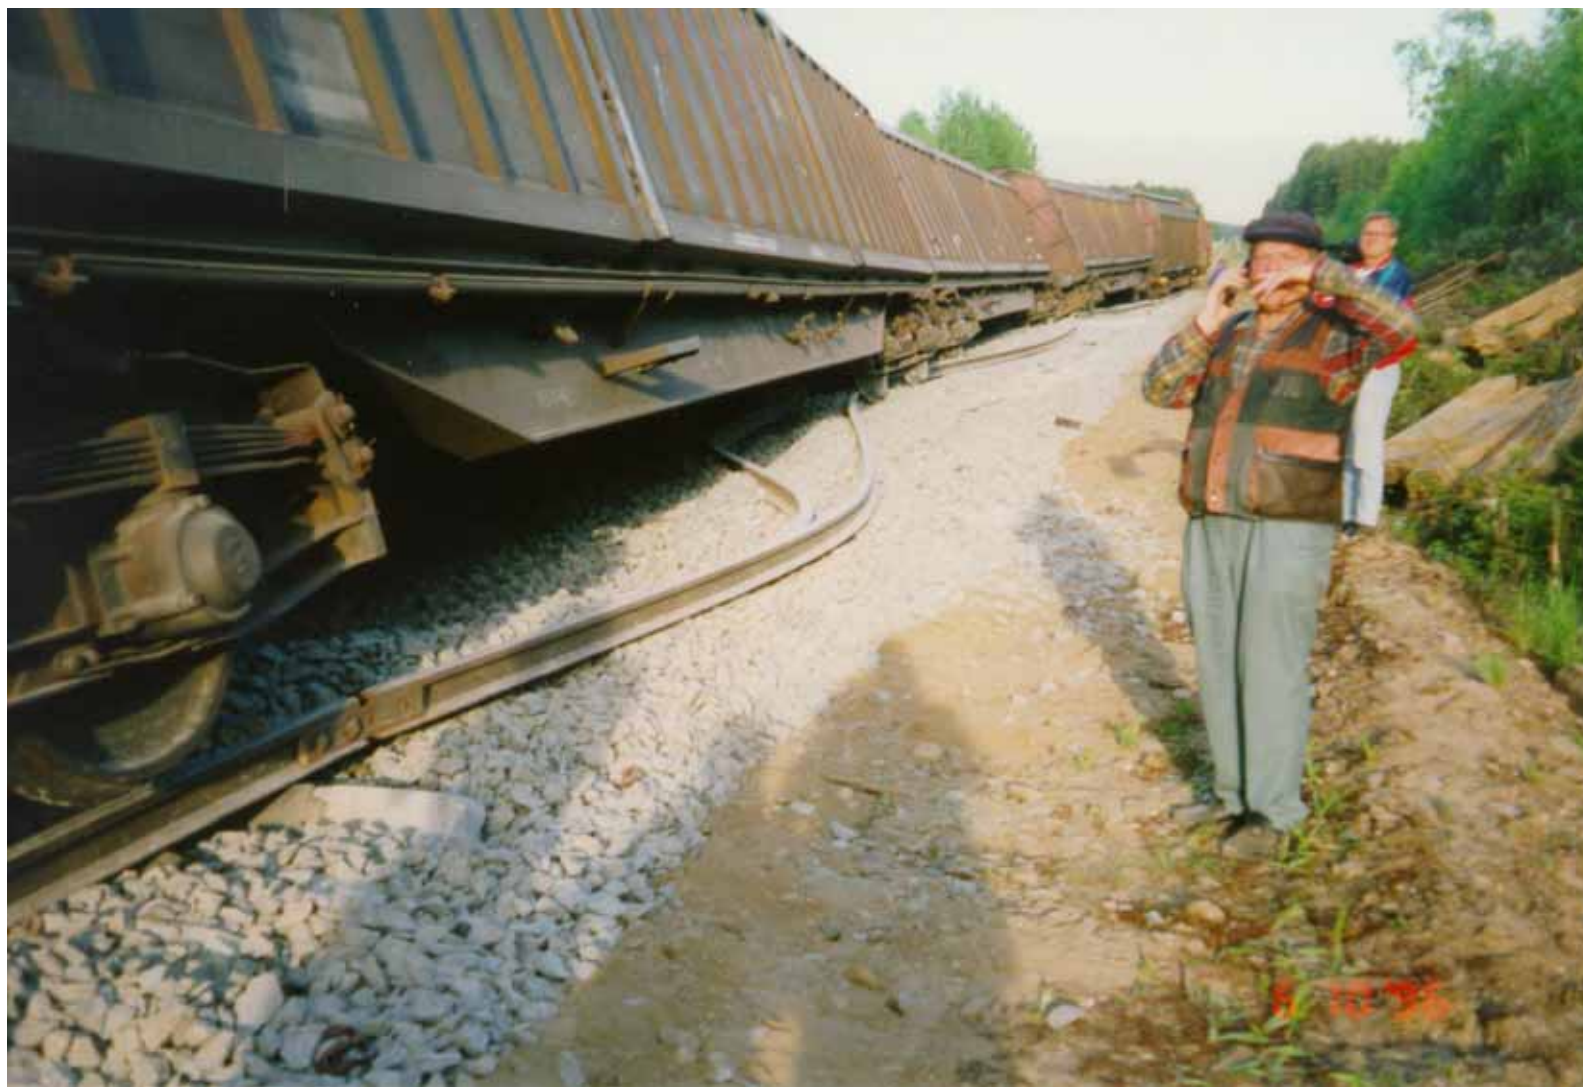
Kuva 5. Huutokoskella Pieksämäen rata-alueella suistui seitsemän vaunua kiskoilta, jolloin yhden vaunun paperilasti putosi ratapenke-  
reelle (Pieksämäki 10.6.1996).

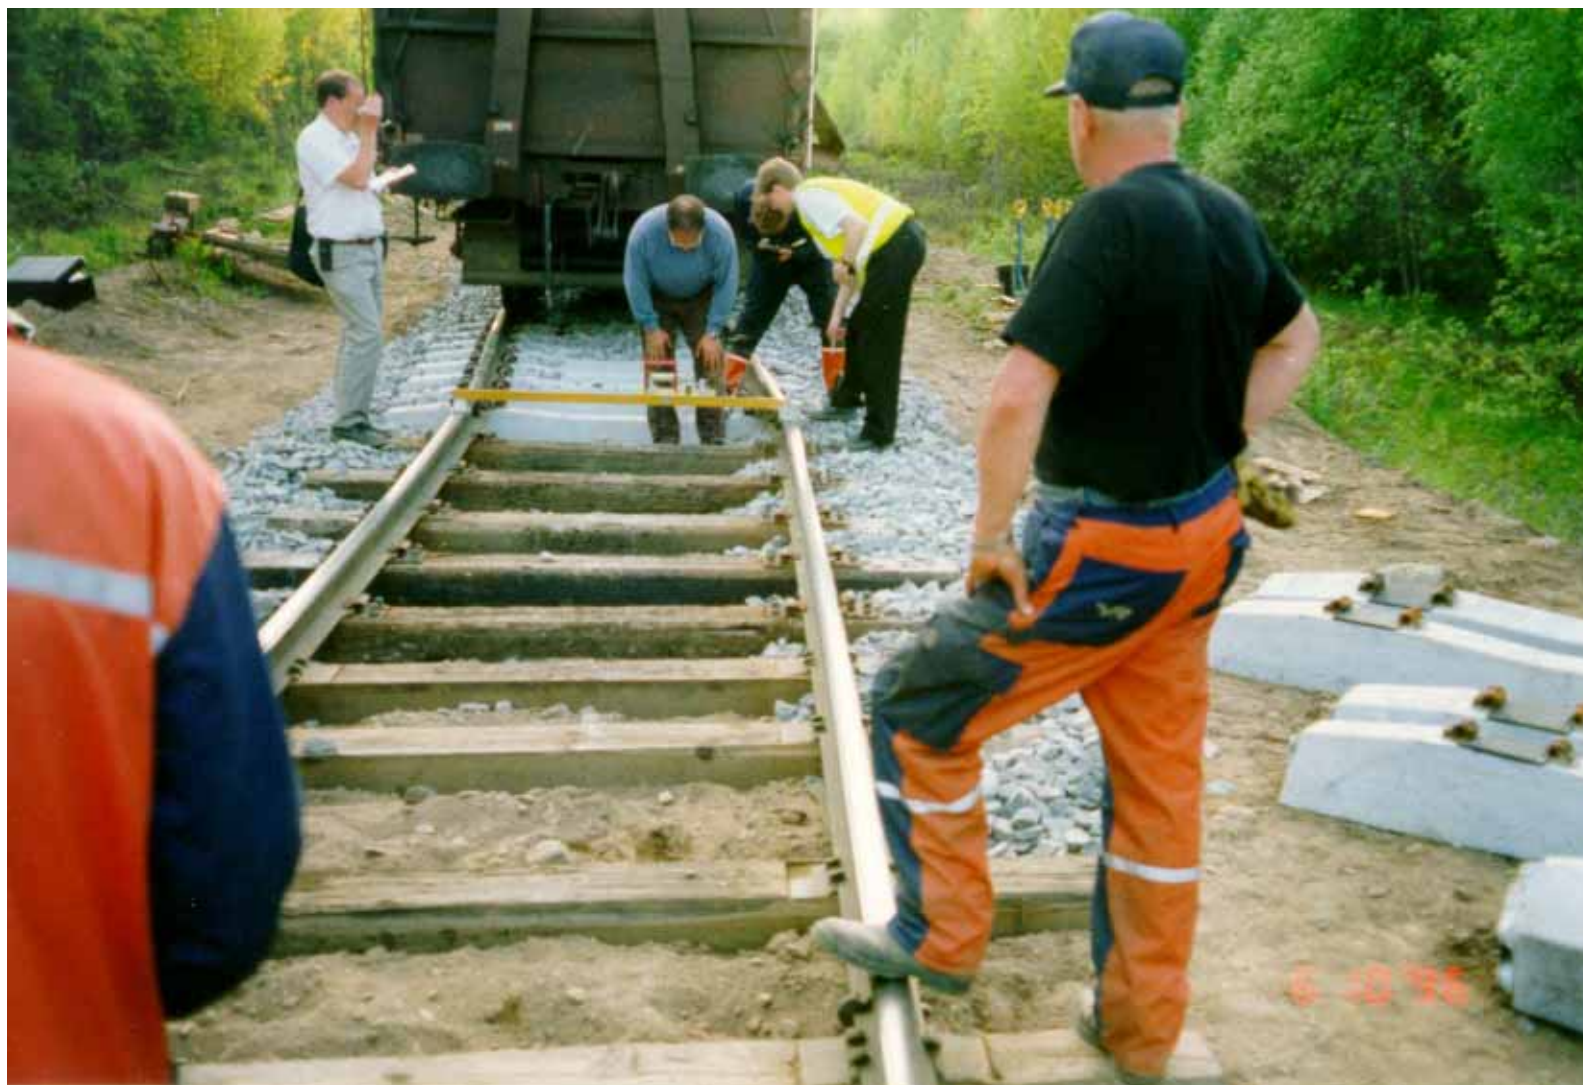
Kuva 6. Tavarajunan 23. vaunun etuteli suistui puu- ja betoniratapölkkyjen rajakohdassa kiskojen vasemmalle puolelle. Veturinkuljettaja ei huomannut tapahtumaa, vaan juna jatkoi matkaa useita satoja metrejä. Junan 27. vaunu ja tätä seuraavat viisi vaunua suistuivat rajakohdasta kiskojen oikealle puolelle (Pieksämäki 10.6.1996).

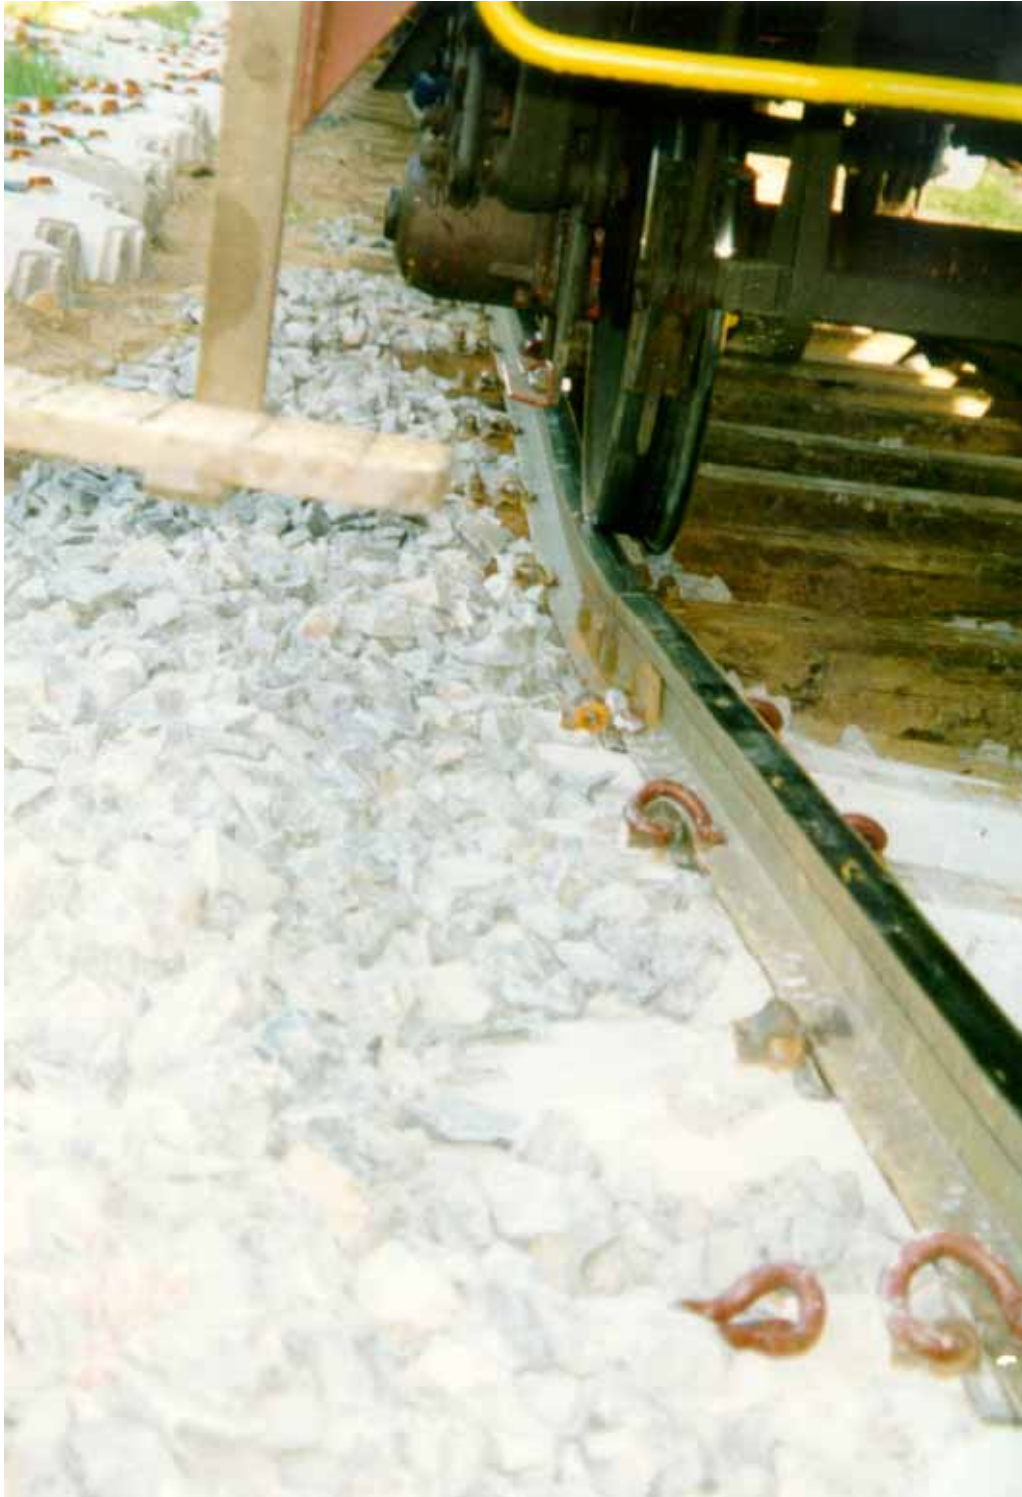
Kuva 7. Kiilarakenteessa tilapäiset puuratapölkkyt ovat käytännössä tiivistämättömän rakenteen päällä ilman sivuttaistuentaa. Raskaan tavarajunan alla kiilarakenteen puuratapölkkyjen kohdalla rata antoi enemmän periksi kuin uusien betoniratapölkkyjen kohdalla. Rajapintaan tuli junan liikettä vastustava "ylämäki". Sivuttaistuennan puuttuessa puuratapölkkyt aikoivat siirtyä sivusuunnassa ja kiskojen näkyvään saumakohtaan tuli mutka, josta useimmat vaunut suistuivat kiskoilla (Pieksämäki 10.6.1996).

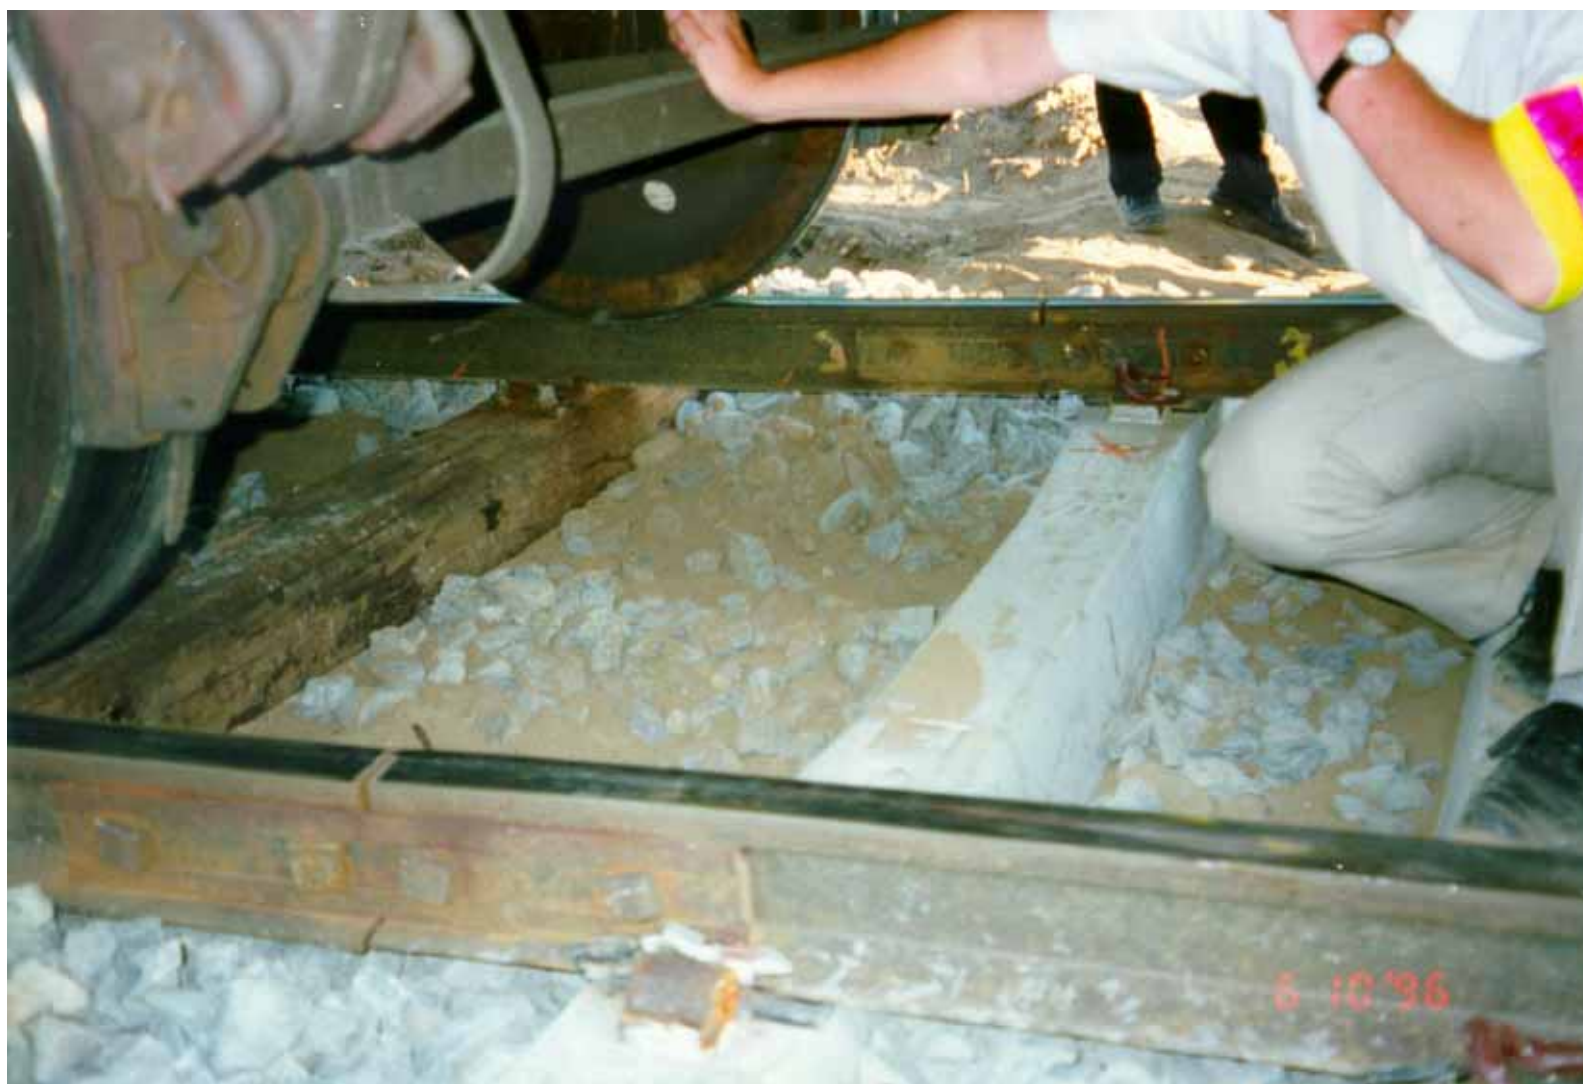
Betoni- ja puuratapölkkyjen saumakohtaan syntynyttä mutkaa kuvaa parhaiten se, että tilapäisiksi asennetut puiset kiilapölkkyt olivat siirtyneet sivusuunnassa enimmillään 15 cm. Myös viimeiseksi asennetut uudet betoniratapölkkyt olivat siirtyneet sivusuunnassa, mutta eivät yhtä paljon kuin tilapäiset puuratapölkkyt.

Kuva 8. Tilapäisessä kiilarakenteessa oli liian jyrkkä nousu ja puutteellinen sivuttaistuenta. Tilapäisrakenteen kohdalla puuratapölkyt siirtyivät jopa 15 cm sivusuunnassa. Samanaikaisesti uudet betoniratapölkyt pysyivät paremmin paikallaan, jolloin rataan syntyi mutka (Pieksämäki 10.6.1996).
