C 15/2000 L

Vaaratilanne Helsinki-Vantaan lentoasemalla 12.10.2000

OH-LMU DC-9-83

OY-KHN DC-9-81

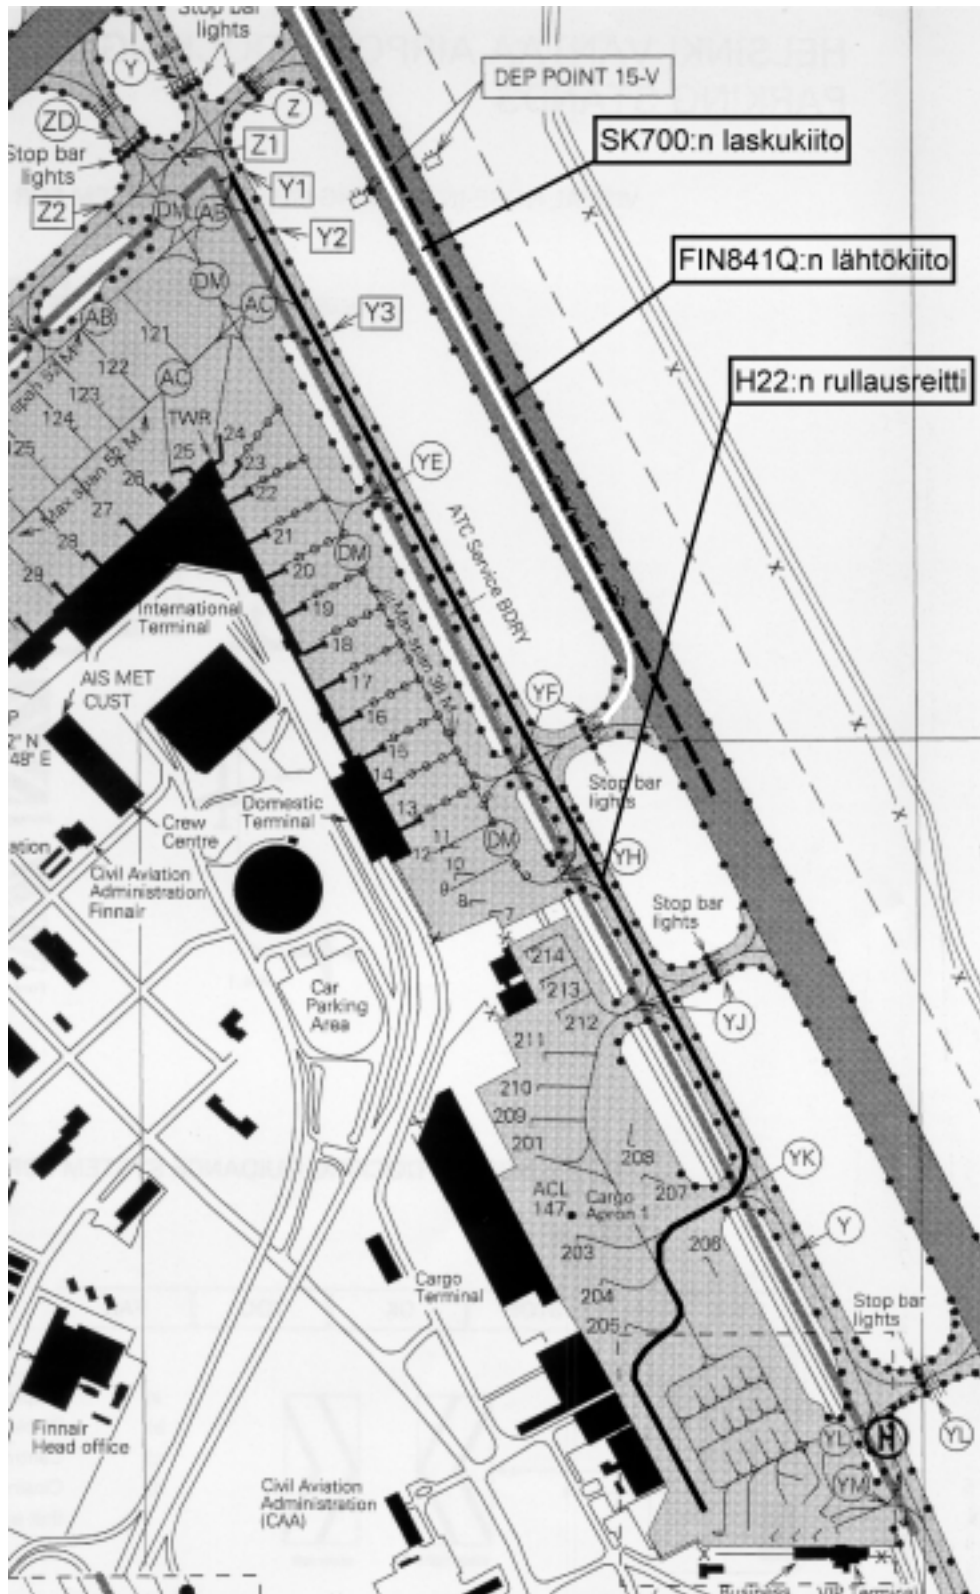
Kuva 1. Ilma-alusten reitit maassa.

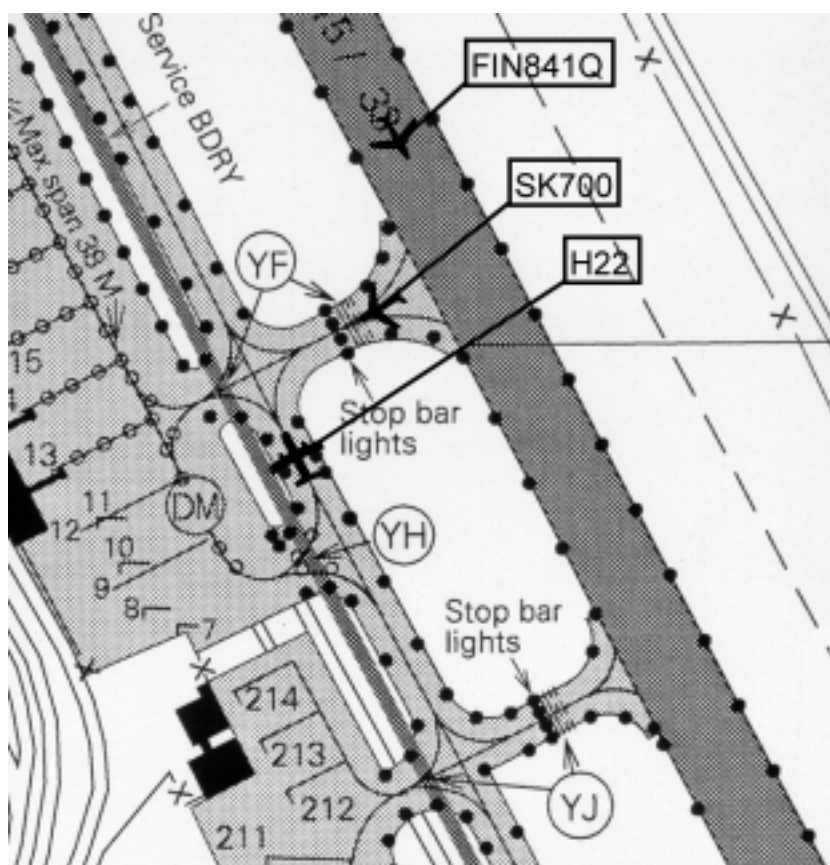
Rullauslennonjohtaja oli klo 08.48.10 antanut Ilmavoimien kutsumerkkiä H22 käyttävälle Fokker 27:lle rullausseivätyksen liikentoterminaalin seisontapaikalta Y1:een. SK700 otti kääntyessään pois kiitotieteltä klo 08.50.30 yhteyden Helsingin Rullaukseen: *"Good morning, Scandinavian 700 vacated 15"*. Tämän ilmoituksen antaessaan SK700 ilmeisesti odotti rullauksensa jatkuvan keskeytyksettä. Tornilennonjohtaja oli viisi sekuntia aikaisemmin antanut FIN841Q:lle lentoonlähtö selvityksen. Kun SK700 otti yhteyden Rullaukseen, H22 oli YH:n kohdalla noin 150 m:n päässä YF:sta, jolle SK700 oli kääntynyt. Rullauslennonjohtajan arvion mukaan H22:n rullausvauhti oli niin kova, että se ehtisi ohittaa YF:n ennen SK700:n tuloa rullaustie Y:lle. Kun SK700 otti yhteyden rullaukseen, lennonjohtaja sanoi sille: *"Good morning Scandinavian 700, behind Fokker from left to right, taxi via Y and AC, stand 26"*. Samanaikaisesti H22:n ohjaajat olivat havainneet heihin nähden oikealta tulevan SK700:n ja olivat hidastaneet rullaustaan. Rullauslennonjohtaja ei sanonut H22:lle mitään. Kone jatkoi rullaustaan, mutta aiempaa hitaamalla vauhdilla. SK700:n piti odottaa vasemmalta tulevan H22:n rullausta ja tästä syystä se pysähtyi YF:lle kiitotiealueelle.

Helsingin lentoaseman yhteistoimintasopimuksen mukaan rullauslennonjohtaja saa tornilennonjohtajalta laskeutuneen koneen liuskan, kun kone on vapauttanut kiitotien. Suunnitellessaan rullaavan liikenteen johtamista, rullauslennonjohtajan pitää seurata laskeutuvaa liikennettä näköhavainnoin ja Torni-työpisteen tutkanäyttölaitteesta. Näin lennonjohtaja kertoi menetelleensä tässäkin tapauksessa. Hän ei kuitenkaan onnistunut määrittelemään liikenteensä rullausjärjestystä oikein, koska laskeutunut SK700 joutui pysähtymään yhdysrullaustie YF:lle odottamaan lähtevän H22:n rullausta. Kiitotie 15/33:n ja rullaustie Y:n pienestä etäisyydestä johtuen SK700 pysähtyi kiitotiealueelle.

Kuva 2. Ilma-alusten sijainti FIN841Q:n suorittaessa lentoonlhtöä
