Tutkintaselostus

C7/2007L

Pakkolasku 28.9.2007 Porvoonväylälle Sipoossa

OH-CAU

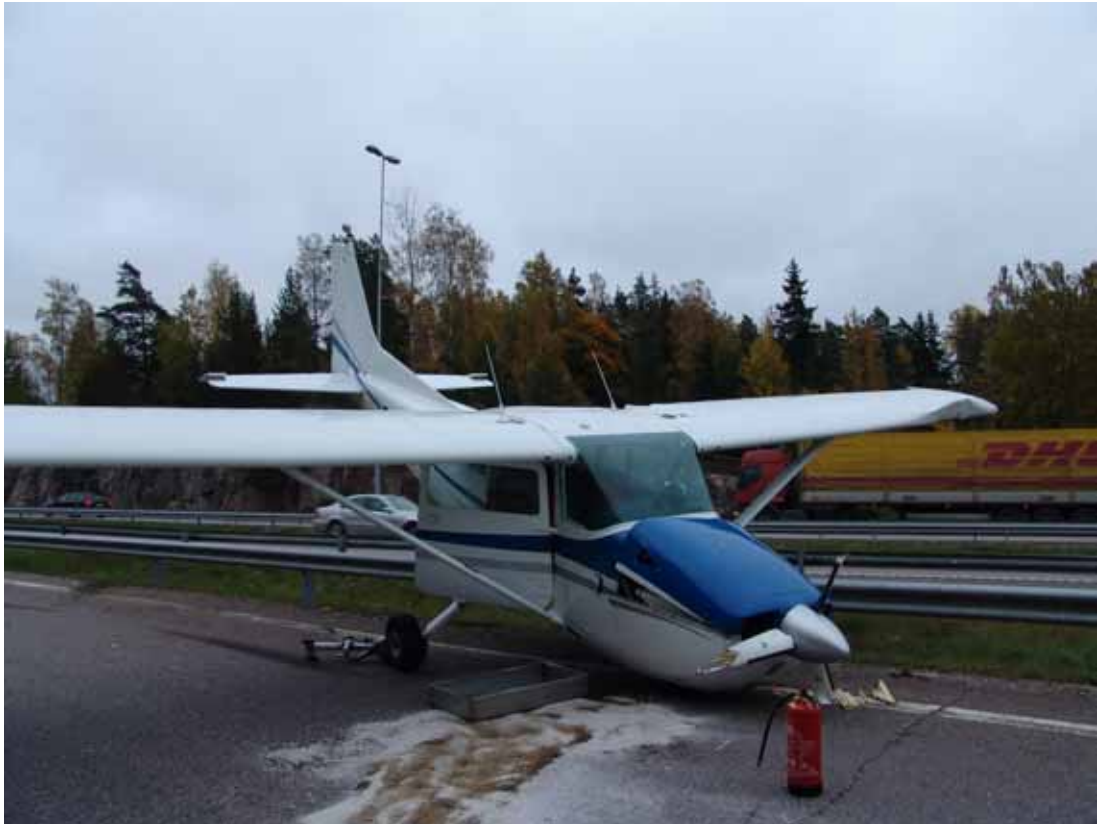
Kuva 3 Kone pakkolaskun jälkeen kaiteen päällä.

Puurakenteisen potkurin kaikki lavat olivat katkenneet noin puolivälistä ja irronneet kappaleet olivat potkurin kohdalla maassa. Moottorin alasuojus oli lommoutunut ja painunut ylöspäin. Nokkalaskuteline oli irronnut tuliseinästä ja tuliseinän alareuna oli taipunut. Oikean siiven kärkikappale oli särkynyt ja siiven kärjessä oli törmäysjälki. Rungon peräosa ja peräsimet olivat ehjät. Ohjaamon katto oli lommoutunut siiven vaurion seurauksena. Vasemman siiven tyviosa oli koko siiven leveydeltä taipunut ja laskusiiveke oli rikkonut matkustamon vasemmanpuoleisen taemman sivuikkunan. Siiven kärkiosan etureuna oli painunut sisään noin kahden metrin matkalta. Vasemman laskutelineen varren muotopehti oli lommoutunut.

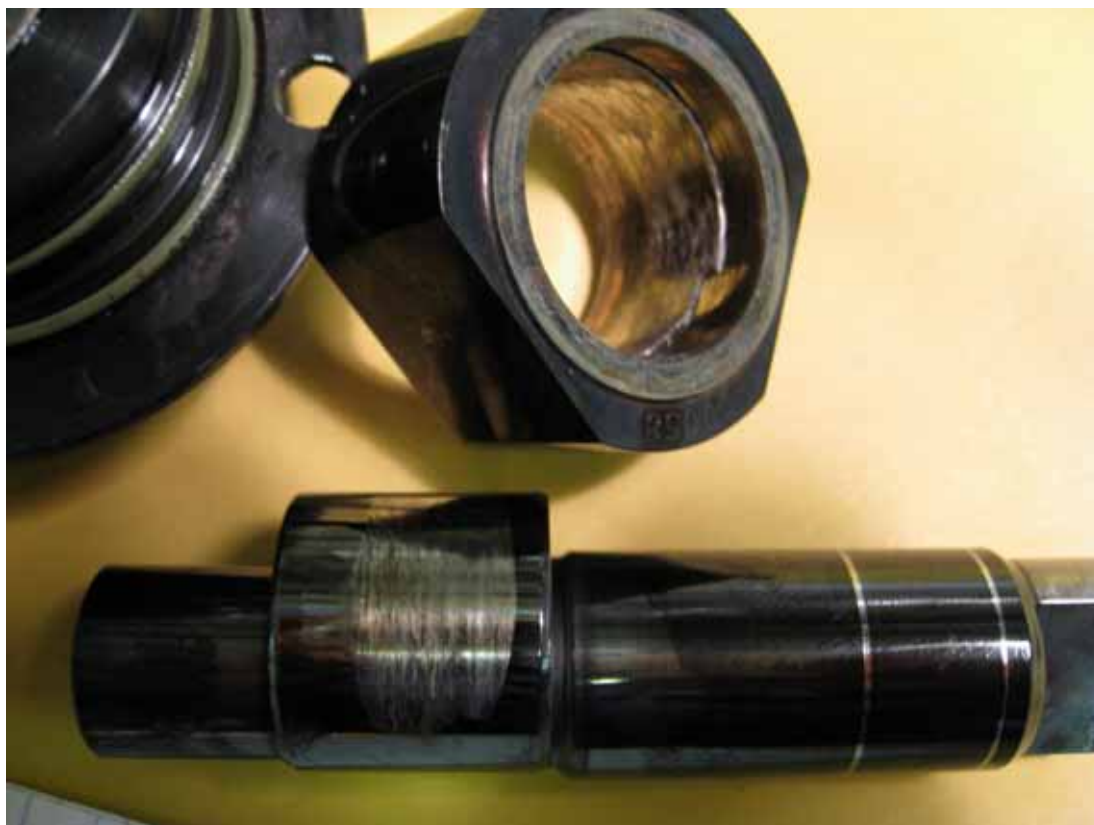
Kuva 4 Moottorin korkeapainepumppun käyttimen ja epäkeskoakselin vaurioita.

Pumpun sylinterit ja männät olivat virheettömät. Sylintereitä irrotettaessa havaittiin pumpun sisällä metallihiukkasia. Käyttöakselin epäkeskon pinta ja pumppumäntiä työntävän käyttimen laakeri olivat pahoin kuluneet. Laakerin teräsluiskasta oli irronnut kappaleita. Käyttimen kolmessa pinnassa, jotka ovat kosketuksissa pumppumäntien kanssa, oli alkavaa syöpymää.

Tutkintalautakunta sai 13.2.2008 päivätyn TAE:n tutkintaselostuksen OIR-02-01-28-09-2007 OH-CAU:n korkeapainepumpun vaurioista. Pumpun vaurio johtui tehtaan mukaan korroosiosta, jonka oli aiheuttanut polttoaineessa ollut vapaa vesi. TAE:n tutkintaselostuksessa oli myös tarkastustilasto Suomessa rekisteröidyissä lentokoneissa käytössä olleista korkeapainepumpuista. Tilaston mukaan pumppujen yhteenlaskettu käyntiaika ilman havaittuja vikoja oli 4717 tuntia. Suomessa oli tilaston mukaan ollut käytössä yh-

Pumpun tutkimuksessa todettiin, että pumpun epäkeskokammioon polttoainetta voitelutarkoitukseen johtavassa teräsholkissa oli ruostetta. TAE:n asiantuntijan lausunnon mukaan ruoste on osoitus siitä, että polttoaineessa on ollut jossakin vaiheessa vapaata vettä. Lausunnon mukaan vesi on ollut todennäköinen syy alkaneeeseen laakerivaurioon.

Todennäköisesti paineensäätöventtiilin kuulaventtiilin aukijäämisen aiheutti vaurioituneen korkeapainepumpun pumppumäntiä työntävän käyttimen laakeripinnasta irronnut metallisiru.

Pumppumäntiä työntävän käyttimen laakeripinnan vaurioituminen oli alkanut jo aikaisemmin. Sen oli todennäköisesti aiheuttanut polttoaineen täyttöaukon löystyneen kannen kautta jossain vaiheessa polttoaineeseen päässyt vesi. Ennen onnettomuuslentoa ja sen jälkeen koneen polttoainesäiliöistä otetuissa polttoainenäytteissä ei havaittu vettä.

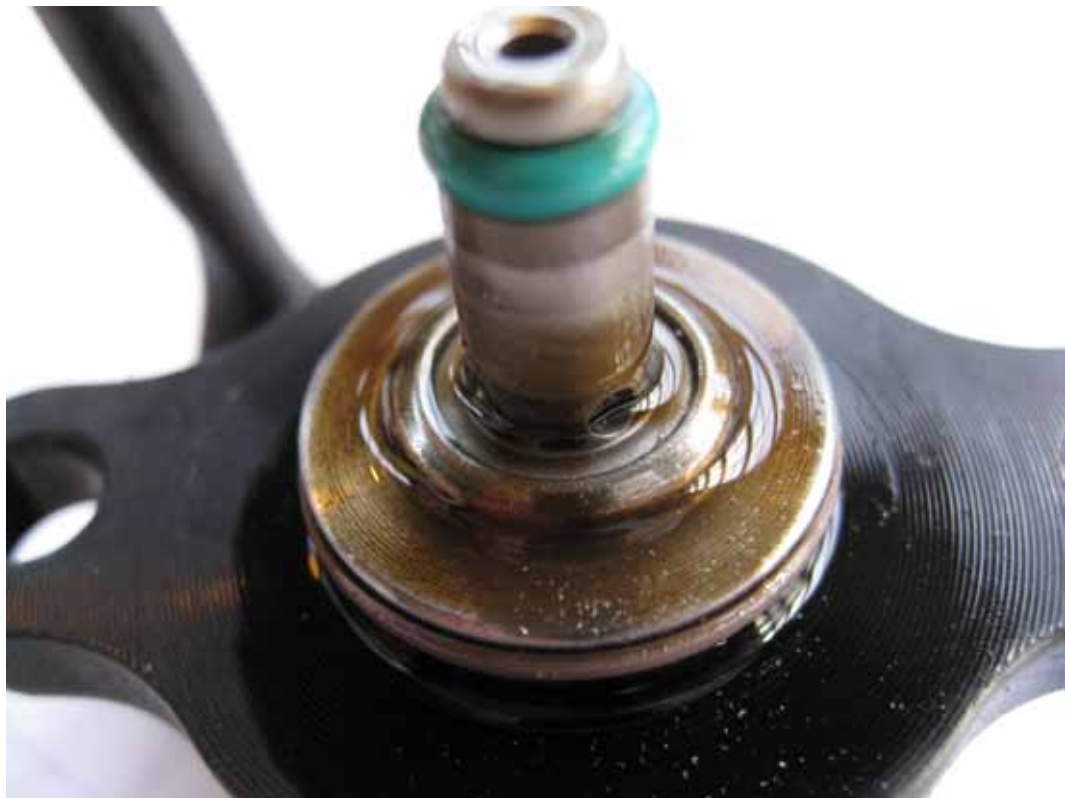
Yhteispaineputken takapäässä sijaitseva paineensäätöventtiili irrotettiin. Venttiilissä oli metallihiukkasia. Korkeapainepumppu, suuttimet ja paineensäädin vietiin Saksaan BFU:lle, joka toimitti ne testattavaksi moottorin valmistajalle. Testaus tehtiin viranomaisen valvonnassa. Testissä ruiskutusventtiilit ja paineensäätöventtiili toimivat moitteetta. Moottorin valmistaja lähetti tutkintalautakunnalle 13.2.2008 päivätyn tutkimusraportin OH-CAU:n moottorin korkeapainepumpun vauriosta. Raportissa todettiin, että vaurio on ainutkertainen eikä vastaavia vaurioita ole tehtaan tiedossa. Tehtaan käsityksen mukaan vaurio on alkanut polttoaineessa jollain aikaisemmalla lennolla olleesta vedestä.

Kuva 5 Paineensäätöventtiilissä olleet metallihiukkaset.

Onnettomuuden syynä oli tapahtumaketju, jossa moottorin korkeapainepumpun vaurioituminen aiheutti yhteispainelinjan paineensäätöventtiilin juuttumisen lähes auki. Siitä aiheutui koneen moottorin tehonmenetys, koska yhteispainelinjaan (common rail) jäi vain moottorin tyhjäkäynnin mahdollistava polttoainepaine.

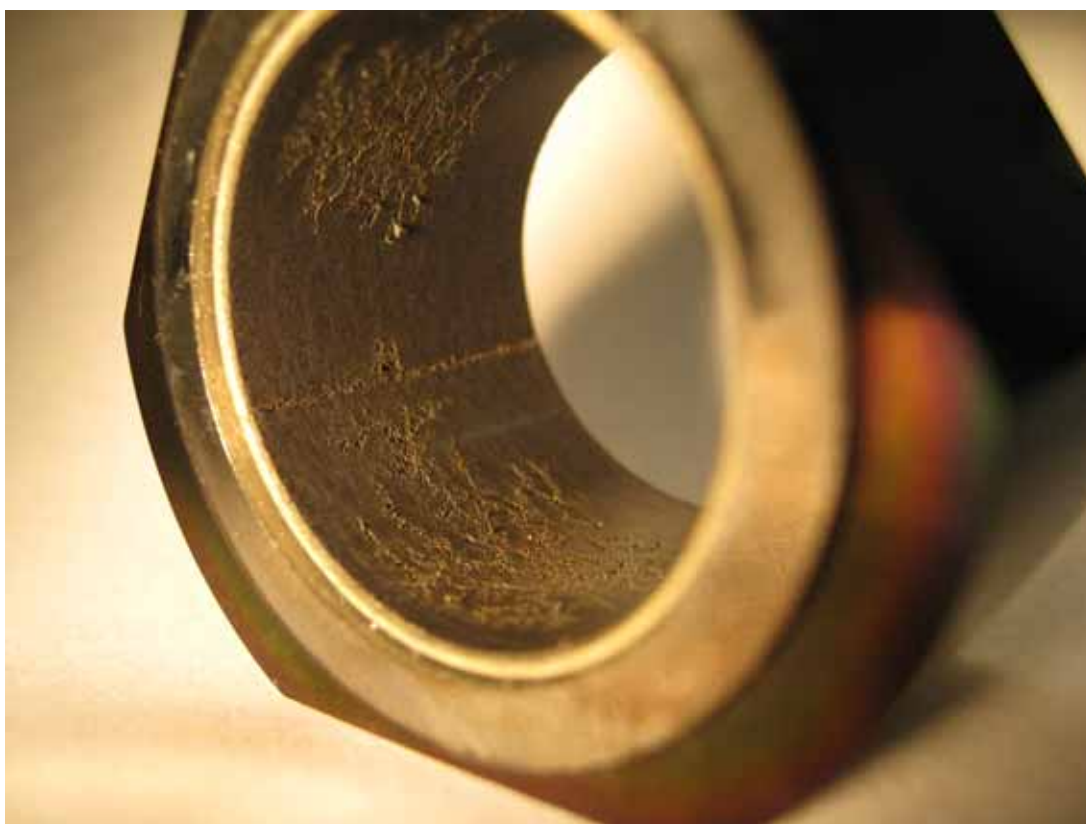
Kuva 6 OH-CAZ:n moottorin korkeapainepumpun käyttimen laakerin teflonpinnan kulumisjälkiä.

Mikroskooppitarkastelussa näkyi, että kolmessa kohdassa teflonpinta oli kulunut niin, että teflonin alla oleva kuparinvärinen pinnoite oli näkyvässä. Teflonista osa oli kulunut pois ja osa oli osittain irronnut. Pumppu lähetettiin BFU:n kautta TAE:lle, joka koekäytti sen. TAE:n lausunnon mukaan kunto oli normaalia huonompi, mutta pumppu oli toimintakuntoinen.
