## Tutkintaselostus

L2014-02

### **Kahdeksan laskuvarjohyppääjän kuolemaan johtanut lento-onnettomuus Jämijärvellä 20.4.2014**

OH-XDZ

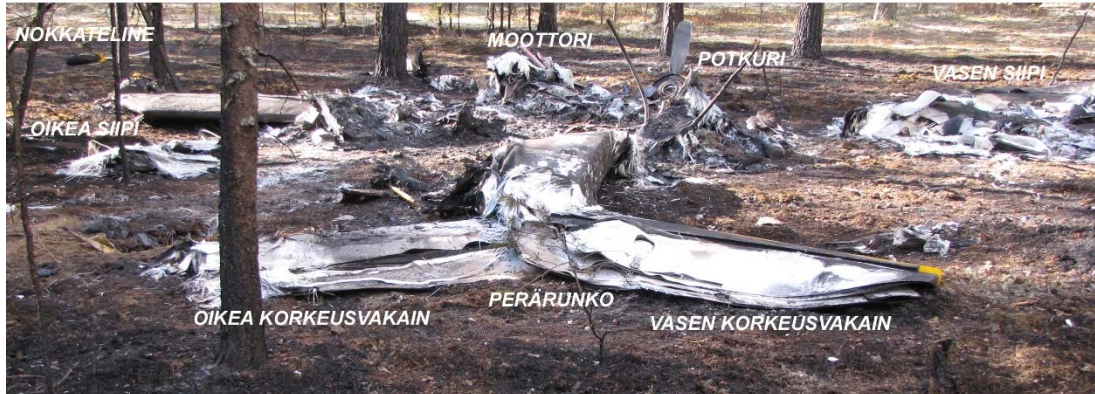
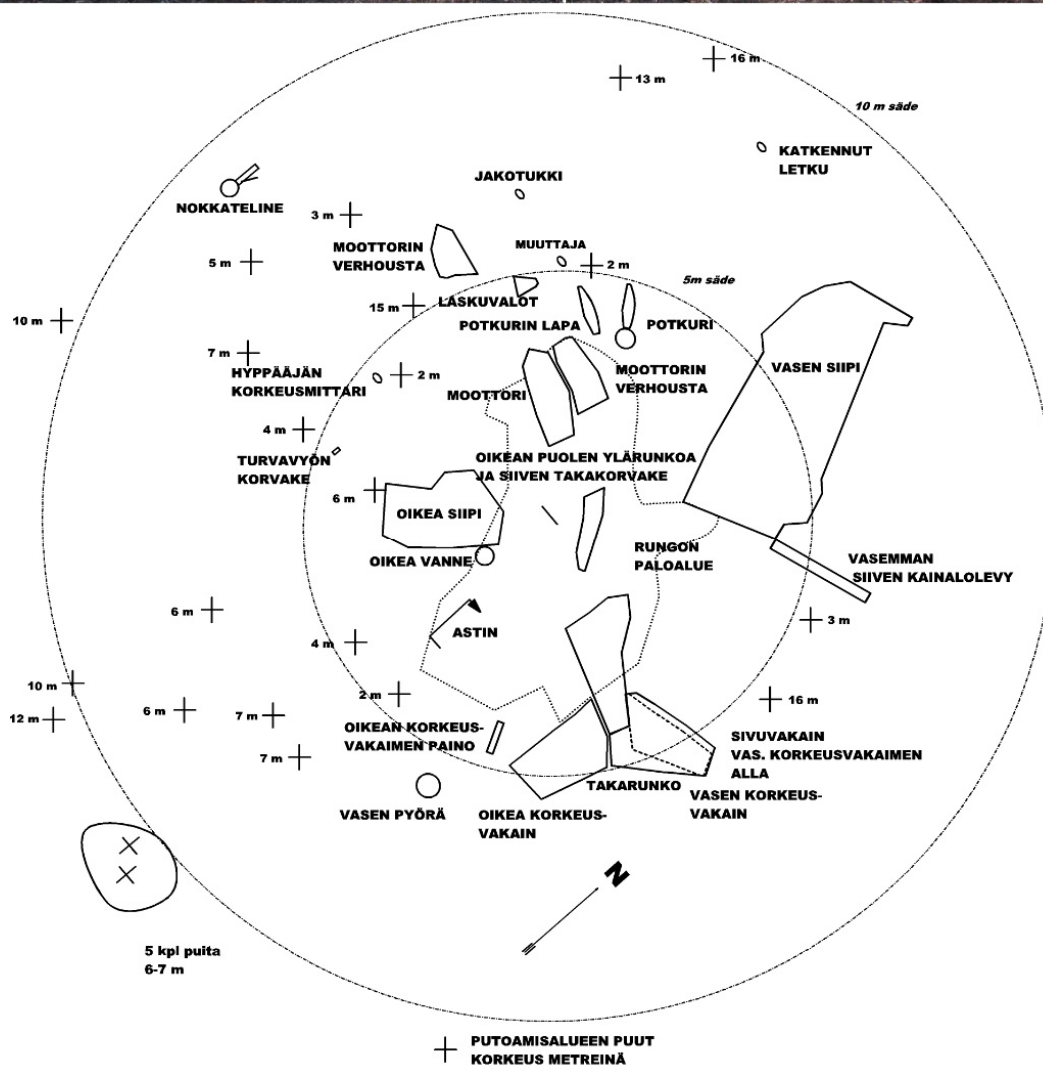
Lentokone oli syöksynyt maahan lähes kohtisuoraan katkomatta yhtään puuta. Törmäyshetkellä lentokone oli pyörinyt vastapäivään noin 100 astetta oikealle kallistuneena runko lähes vaakasuorassa asennossa törmäysvoiman vaikuttaessa koneen vasemman kyljen suuntaan. Rungon suunta oli noin 320 astetta törmäyshetkellä, jonka jälkeen se

Kuva 6. Kuva lentokoneen hylystä perän suunnasta kuvattuna sekä paikkapiirros. Ulomman ympyrän halkaisija on 20 metriä.

Lentokone oli palanut lähes kokonaan. Vain rungon kattolevyjä ja rungon oikea yläreuna siiven kiinnityskohdasta sekä pieniä alueita peräsimien kärkiosissa oli palamatta. Lento-

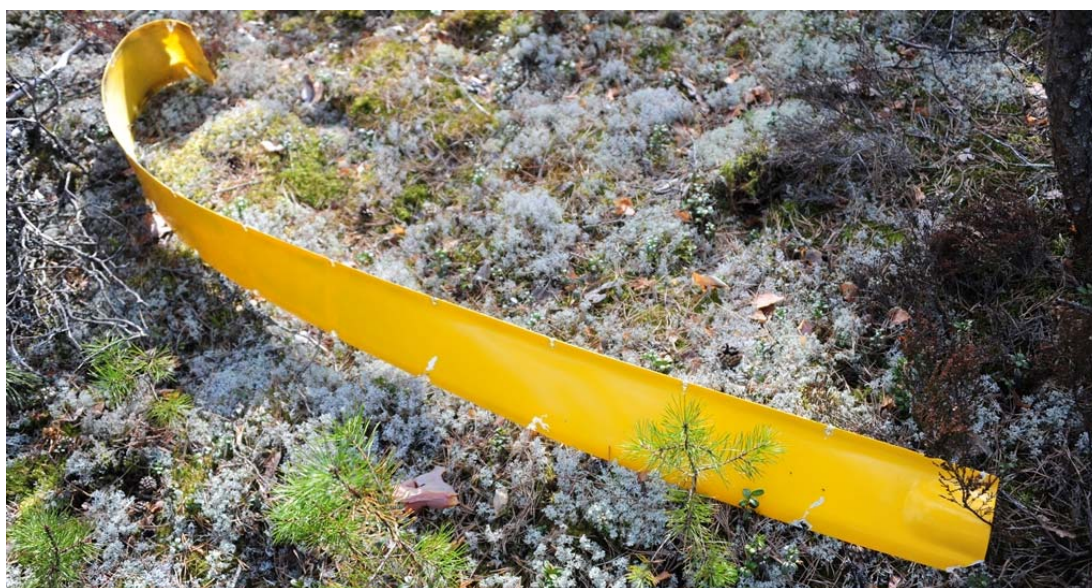
Kuva 7. Maastosta löytynyt oikean siiven tyven ja rungon välinen yläpuolinen muotolevy.

Oikean siiven tyven ja rungon välinen yläpuolinen muotolevy löytyi noin 600 m päästä hylystä länteen. Varavarjon apuvarjo ja sisäpussi olivat puussa noin 25 m hyllyn vasemmalla puolella.

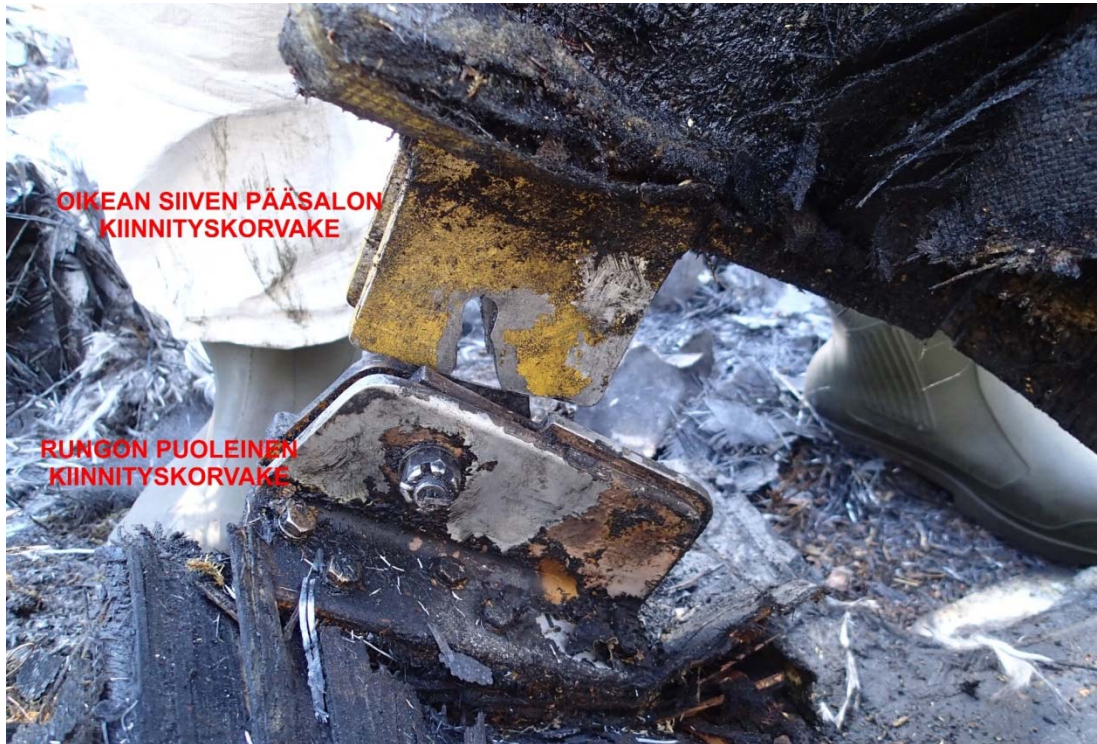
Kuva 8. Oikean siiven pääsalon kiinnityskorvake ja rungon puoleinen korvake.

Siiven pääkiinnityskorvake oli repeytynyt irti rungossa olleesta korvakkeesta. Irronneen korvakkeen pultinreiän ympärillä oli "kulumajälkiä". Siipi ei ollut katkennut ilmassa, eikä se ollut kääntynyt rungon suuntaiseksi vaan kiinnityskorvakkeidensa varassa alaspäin hyppyovea vasten.

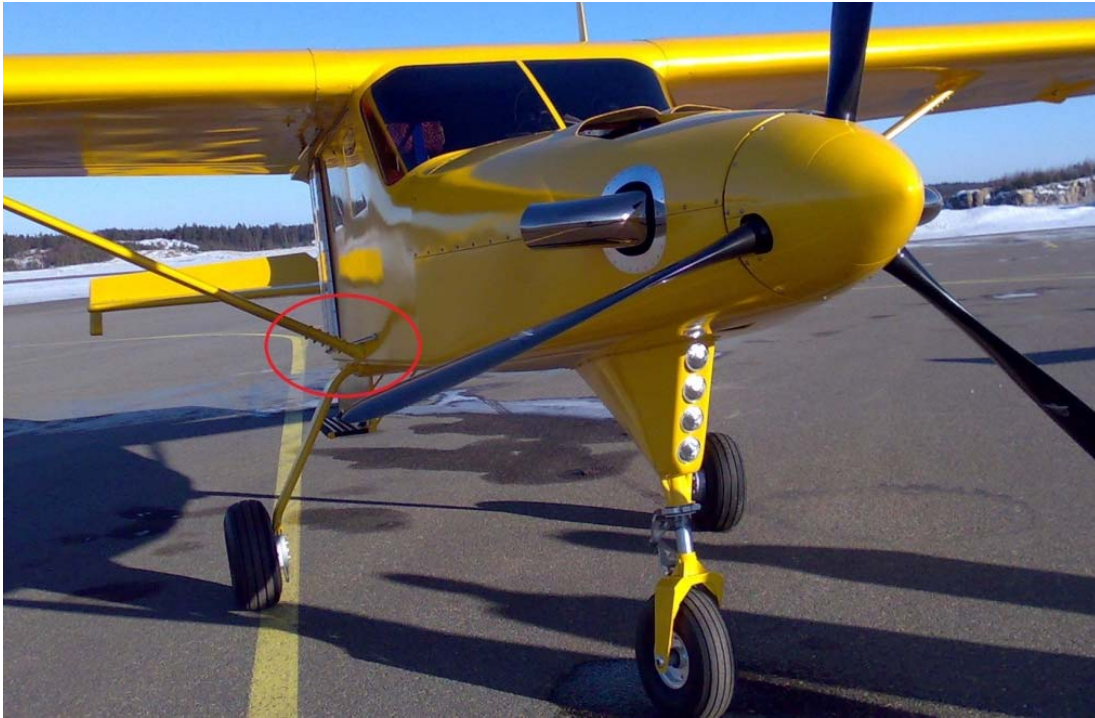
Kuva 12. Tutkimuksen kohteena oli oikean siipituen alapää.

Siipituen materiaalin todettiin vastaavan lähinnä EN-AW6106(EN AW-ALMgSiMn)<sup>29</sup> toimitustilassa T6. Onnettomuudessa vaurioitunut siipituki oli kovuudeltaan huomattavasti pehmeämpää kuin vertailukappale. Murtuneen siipituen materiaalin mikrorakenteesta havaittiin voimakasta rakeenkasvua ja raerajoille kertynyttä erkaumaa. Voimakas rakeenkasvu ja raerajaerkautuminen materiaalissa olivat tapahtuneet korkeissa lämpötiloissa. Murtuneen siipituen materiaalin kovuus ja mikrorakenne olivat muuttuneet lentokoneen maahan syöksyn jälkeisessä tulipalossa.

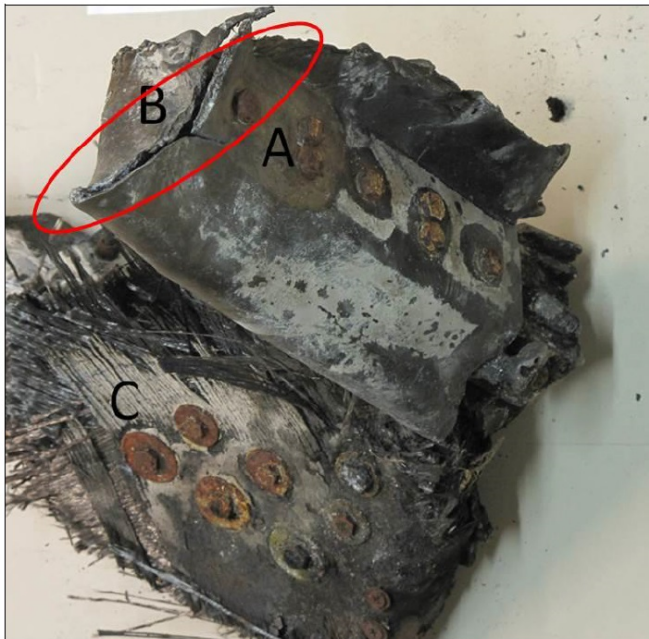
Kuva 13. Onnettomuuspaikalta löytynyt oikean siipituen alapää. A on tuen yläpintaa, B ylöspäin vääntynyt tuen alapinta ja C palanutta rungon alapintaa.

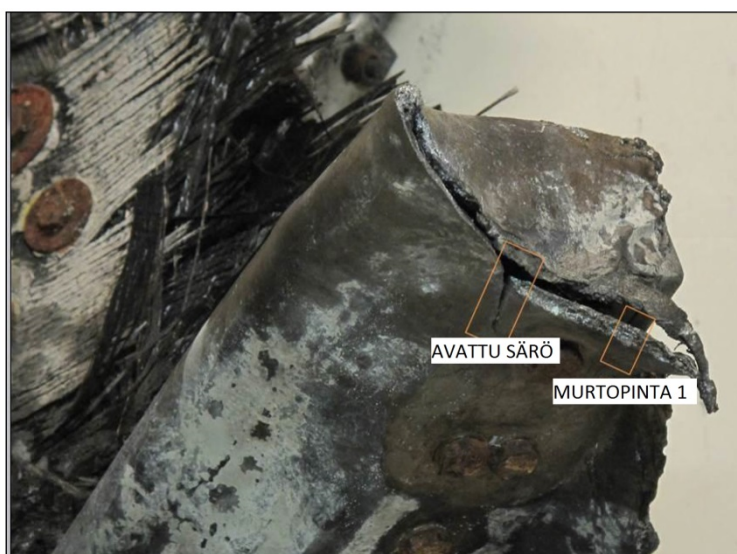
Kuva 14. Materiaalitutkimuksen yhteydessä leikattiin näytepalat murtopinnasta ja säröstä. (Kuva: VTT.)

Murtopinnan tarkasteluja varten murtuneesta siipituen alaosaan leikattiin näytepalat murtopinnasta 1 ja särö avattiin. Murtopintoja tarkasteltiin silmämääräisesti, ja niiden piirteitä tutkittiin stereomikroskoopilla. Murtopintojen yksityiskohtia tutkittiin elektronimik-

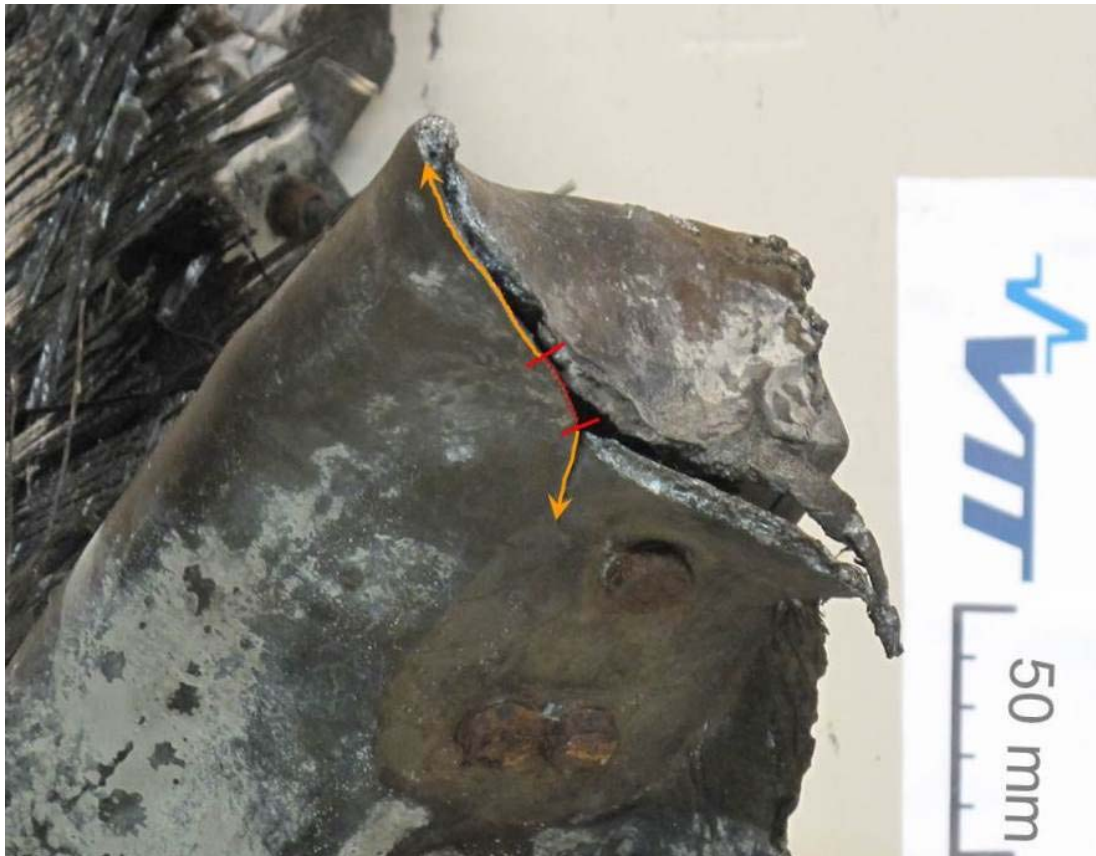
Murtuma oli alkanut profiilin johtoreunan takaa yläosasta ja jatkunut siitä molempiin suuntiin poikittain profiiliin nähden. Profiilin keskiosassa olleen tasaisen alueen kohdalla väsymismurtuma oli kääntynyt pituussuuntaan kohti profiilin sisällä olevan kiinnityskappaleen reunaa. Kuvassa 15 on esitetty punaisella alue, josta särö on alkanut, ja keltaisella alueet, joihin särö on jatkunut.

Kuva 15. Särön eteneminen siipituessa. (Kuva: VTT.)

Siipituen poikkisuuntaisen murtopintanäytteen 1 kuroutumisesta päätellen murtopintaan on kohdistunut seinämän suuntainen veto. Murtopinnan stereomikroskooppikuvassa oli havaittavissa tummaa sakan peittämää murtopintaa ja kiiltävää metallimaisempaa murtopintaa. Murtopintanäytteen metalliselta kiiltävältä pinnalta havaittiin alumiinin ja piin ohella vähemmän magnesiumia kuin kalvomaisilla sakka-alueilla. Murtopinnan yleispiirteiden ja yksityiskohtien tarkastelu mikroskooppisin menetelmin viittaa murtopinnan kuumentuneen aina sulaan tai osittain jähmeään tilaan asti. Tämä on tapahtunut koneen maahan syöksyn jälkeisessä tulipalossa.

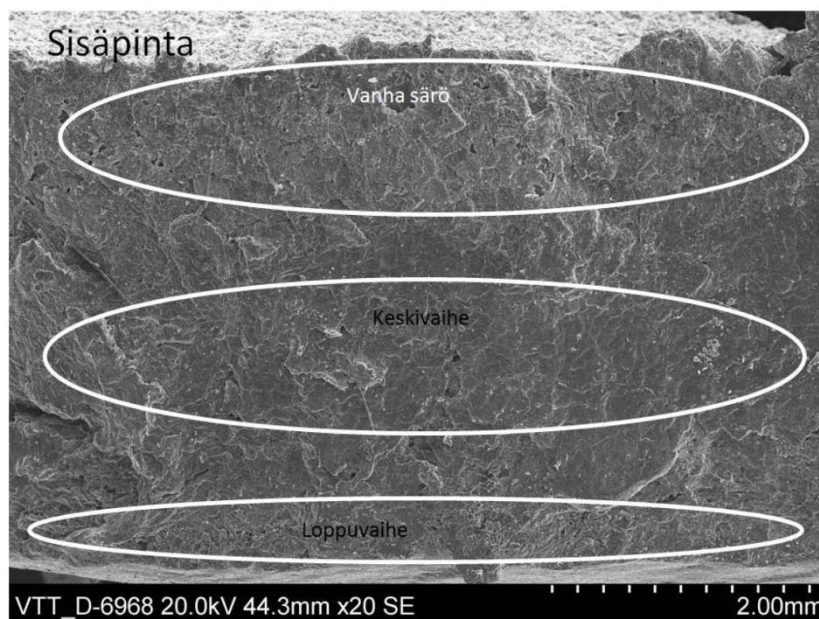
Avatun särön murtopinnan SE-kuva on esitetty kuvassa 16. Kuvaan on merkitty soikioilla havaittua vanhan särön aluetta ja keski- sekä loppuvaihetta.

Kuva 16. Avatun särön murtopinnan SE-kuva. (Kuva: VTT.)

Avatun särön murtopinnassa oli havaittavissa sisäpinnalta alkanut vanhempi särö. Murtuma on edennyt tuen seinämän sisäpinnalta ulkopintaa kohti.

Tutkitun väsymismurtuman syntymekanismia tai muita mahdollisesti oikeassa siipitues- sa tai sen kiinnitysosissa olleita vikoja ei koneen vaurioiden vuoksi voitu tutkia. Ennen onnettomuutta koneesta otetuista valokuvista näkyvän nokijäljen perusteella on koneen oikea siipituki altistunut moottorin suihkuvirtaukselle. On mahdollista, että sekä suihkuvirtauksen aiheuttamat lämpötilamuutokset että värinät ovat olleet vaikuttamassa väsymismurtuman kehittymiseen lyhyiden lentojen ja suurten lentopainojen koneelle aiheuttamien rasitusten lisäksi.

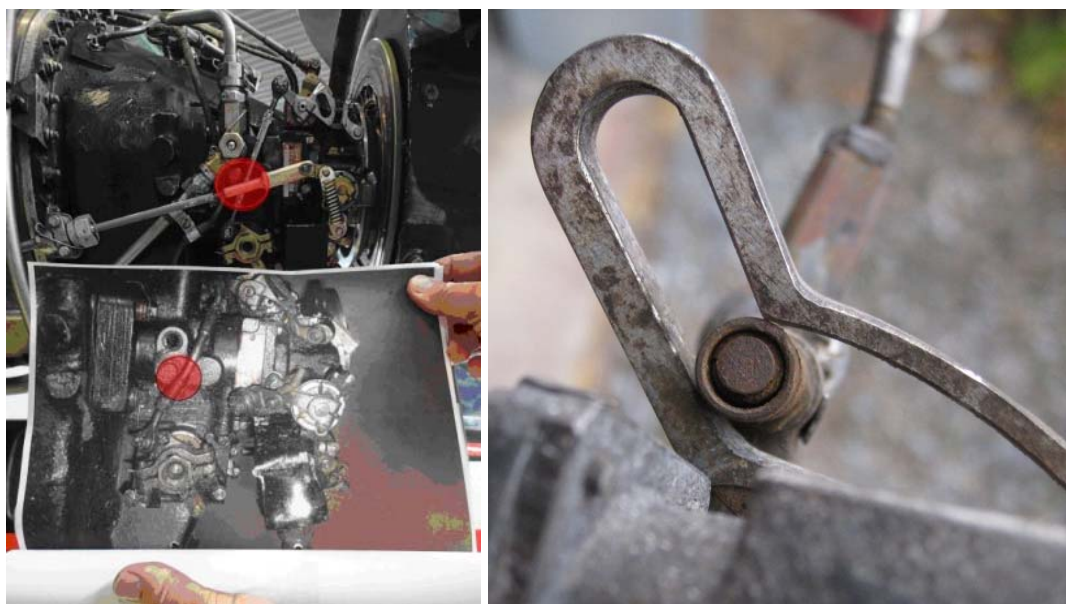
Moottorin etupäässä oikealla puolella oli potkurinsäädin, joka oli rikkoutunut pahoin törmäyksessä. Osa säätimen sivussa olleista käyttövivuista oli ruhjoutunut ja painunut kiinni säätimen kylkeen. Beeta-kulmien merkkivalon mikrokytkimen käyttönokka oli beeta-merkkivalo kytkettynä-asennossa. Beeta-merkkivalo syttyi potkurikulmien ollessa 8 astetta (kuva 4). Mikrokytkin ja sen käyttönokan mekanismi oli murtunut irti potkurinsäätimen rungosta.

Vipujen asentoa verrattiin toimintakuntoisen moottorin säätimen vipuihin. Vipujen asennon perusteella potkurinsäädin oli ollut beeta-asennossa.

Kuva 19. Vasemmalla on potkurinsäätimen vivustojen vertailua – ylhäällä toimintakuntoinen moottori ja alhaalla valokuva OH-XDZ:n moottorin vivustoista. Oikealla on moottorin polttoainesäätimen tehovivun käyttämä ohjain.

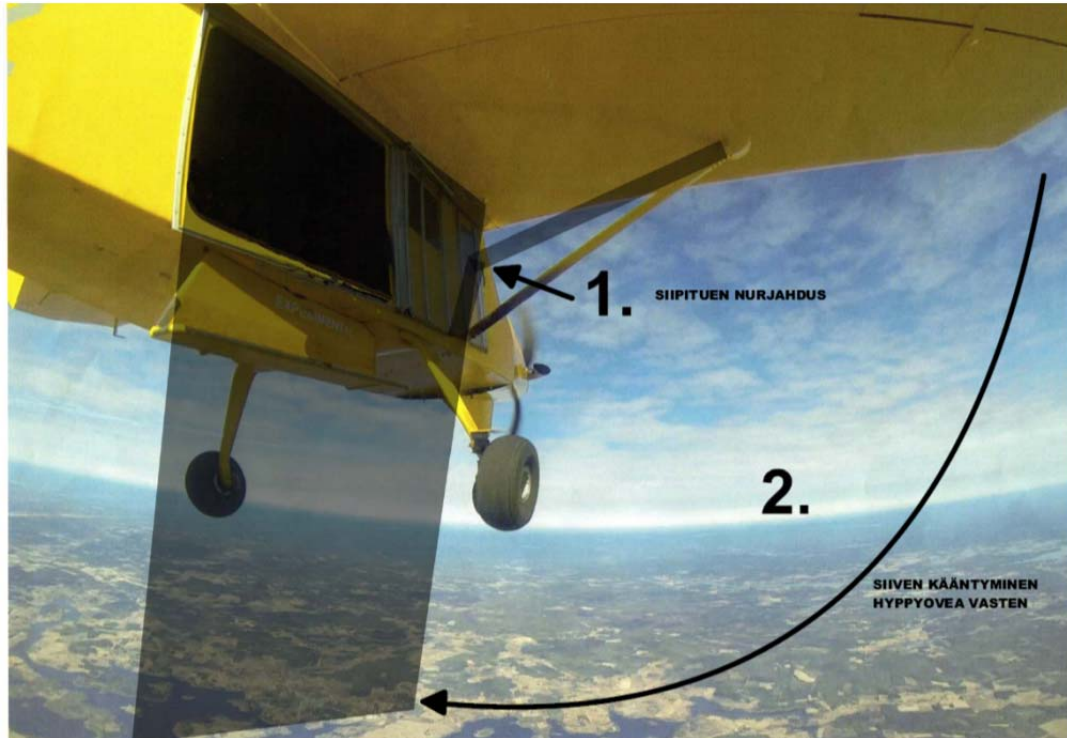
Kuva 22. Siiven kääntyminen hyppyovea vasten.
