# Kannettavan tietokoneen akun palo liikennelentokoneen matkustamossa 7.3.2017

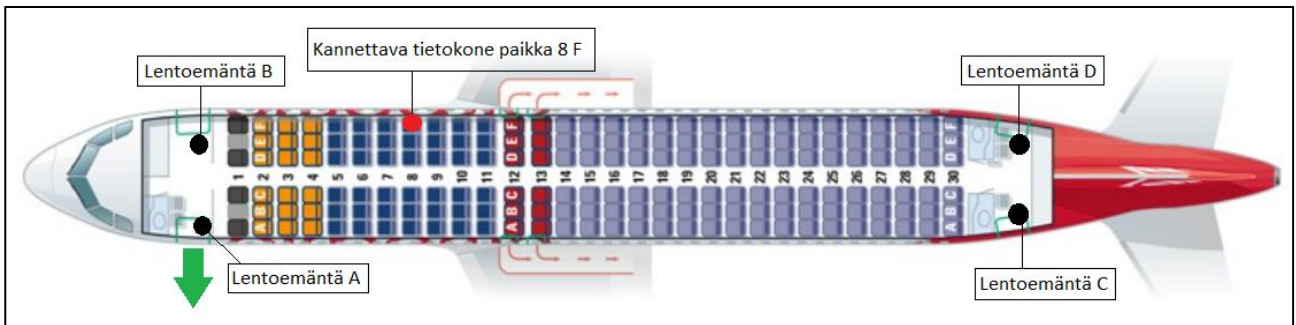
**Kuva 1.** Air Berlin -yhtiön Airbus A320 -tyyppisen lentokoneen matkustamo. Kannettava tietokone oli punaisella pisteellä merkityssä kohdassa istuimen 8F jalkatilassa. Matkustajat poistuvat lentokoneen vasemmasta etuovesta vihreän nuolen osoittamaan suuntaan. (Pohjakuva: Air Berlin)

Lentokoneen matkustamossa matkustajan istuimen pehmusteen alaosaan, lattiaan ja sivuseinään tuli muutama palojälki. Kannettava tietokone, reppu ja repussa olleet muut tavarat vaurioituivat käyttökelvottomiksi.

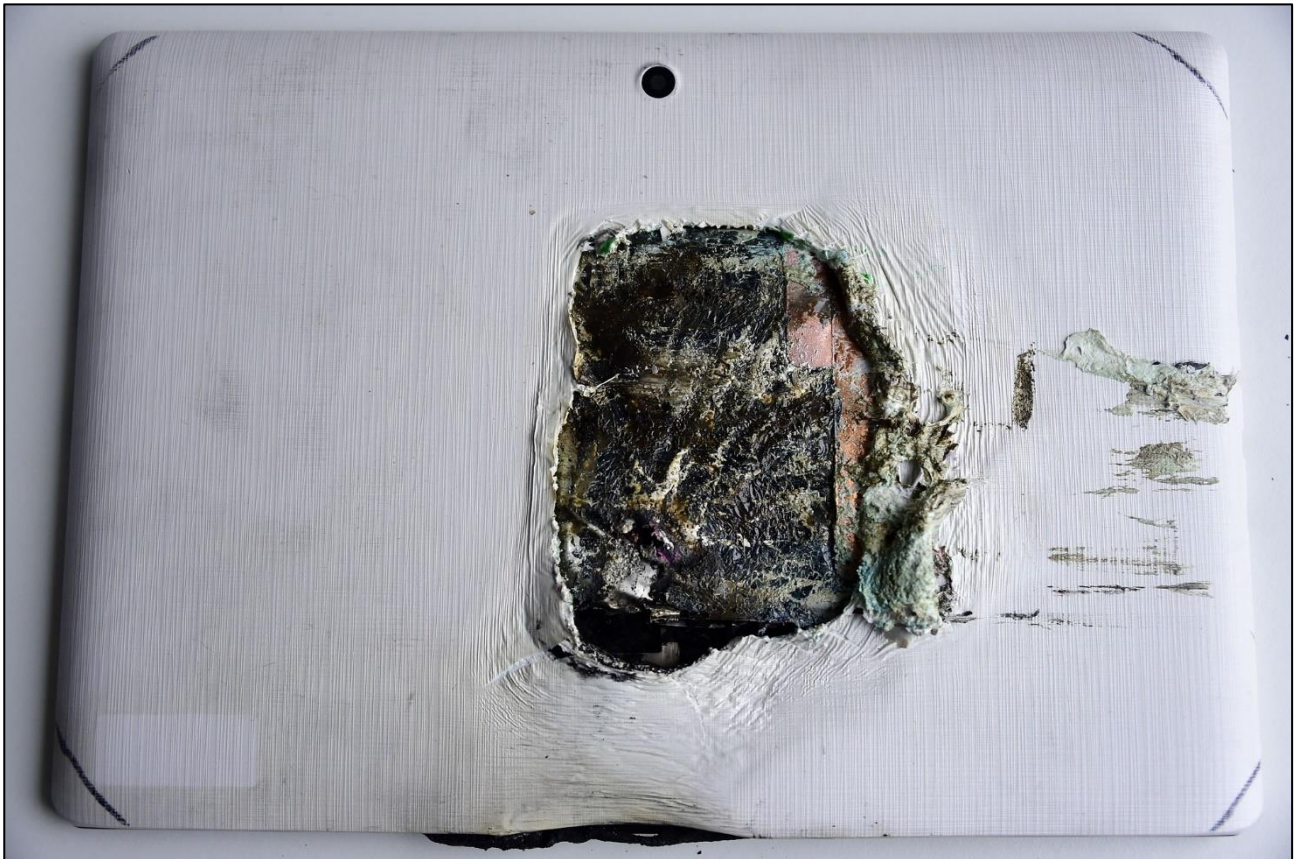
**Kuva 4.** Akkupalon vaurioittaman kannettavan tietokoneen takaosa. Tietokoneen mitat ovat 27 x 19 x 2 cm. (Kuva: OTKES)

Valmistajan ilmoittamien teknisten tietojen mukaan **kannettavassa tietokoneessa** oli 3,5 voltin (V) kahden kennon litiumpolymeeriakku (LiPo), jonka energiasisältö oli 30 Wh<sup>12</sup>. Akun ilmoitettu kapasiteetti oli 8060 mAh<sup>13</sup>. Perheeseen oli hankittu uutena kaksi samanlaista kannettavaa tietokonetta noin puoli vuotta ennen tapahtumaa. Molemmissa tietokoneissa oli alkuperäiset CE-merkillä varustetut akut. Tietokoneen omistajan mukaan laite ei käytön aikana kuumentunut erityisen voimakkaasti. Vaurioituneen laitteen virta ei ollut päällä lennon aikana. Molemmat tietokoneet röntgenkuvattiin Keskusrikospoliisin (KRP) laboratoriossa. Tutkimuksen perusteella varmistui, että palo oli saanut alkunsa tietokoneen akusta.

Tietokoneen valmistajan edustajan mukaan kyseisen tietokonemallin akuissa ei ole havaittu laatuongelmia. Akun valmistaneen yrityksen asiantuntijat tutkivat yhdessä Onnettomuustutkintakeskuksen tutkijoiden ja KRP:n edustajan kanssa tietokoneen akkua. Asiantuntijoiden mukaan tietokoneen palo johtui mahdollisesti tietokoneen akun ulkoisesta vaurioitumisesta. Akun pinnassa havaittiin reikä, mutta tutkimuksen aikana ei saatu varmuutta oliko reikä syntynyt ennen paloa vai sen seurauksena.

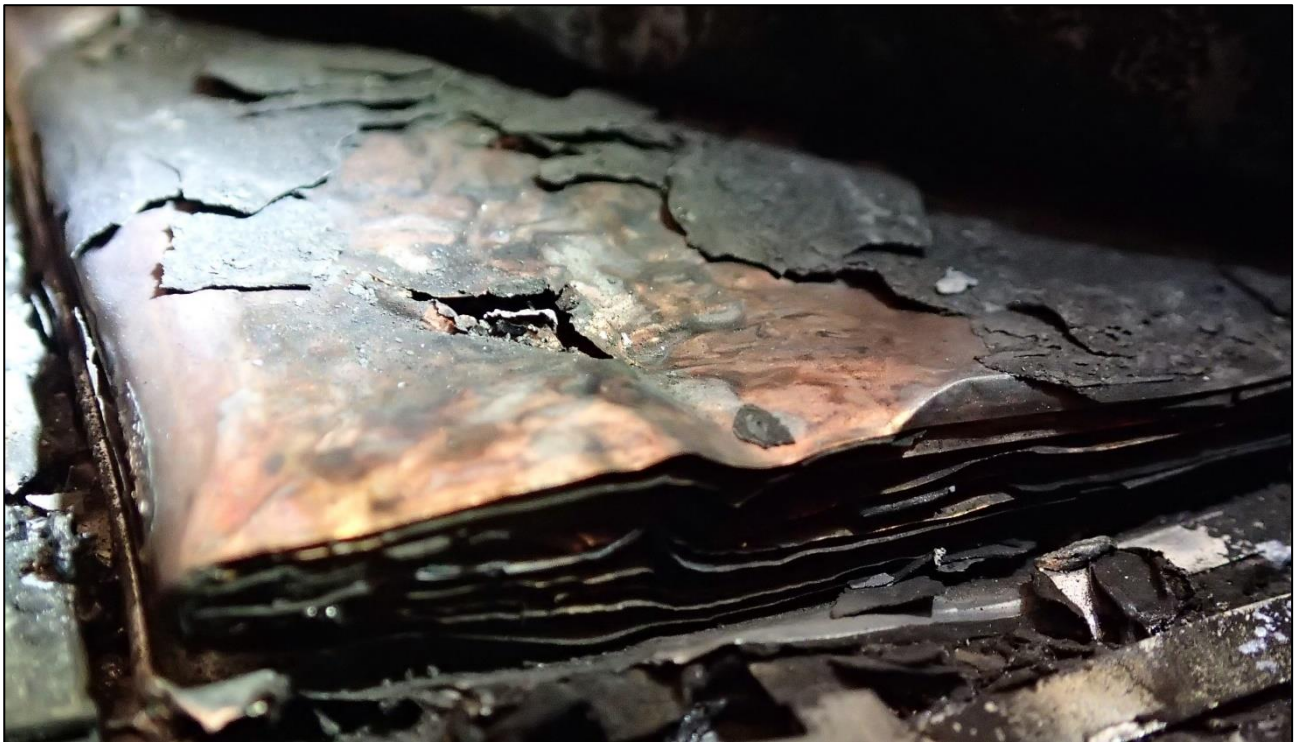
**Kuva 5.** Lähikuva tietokoneen akun vaurioista (Kuva: OTKES)

Tutkitussa tapauksessa tietokoneen akulle tapahtui **lämpökarkaus** (thermal runaway). Se voi tapahtua esimerkiksi sisäisen tai ulkoisen oikosulun, akun vaurioitumisen, ylilatauksen tai korkeille lämpötiloille altistumisen takia. Lämpökarkauksessa akun kennon elektrodin ja elektrolyytin reaktiosta tulee itseään ylläpitävä ja reaktio etenee autokatalyyttisessä moodissa. Lämpökarkaus saattaa johtaa akun syttymiseen tai jopa räjähtämiseen. Palamisen aikana muodostuu myrkyllisiä kaasuja, kuten fluorivetyä (HF) ja mahdollisesti myös fosforyylifluoridia (POF<sub>3</sub>).

Litiumakulle voi tapahtua paloon tai räjähdykseen johtava lämpökarkaus esimerkiksi sisäisen tai ulkoisen oikosulun, akun vaurioitumisen, ylilatauksen tai korkeille lämpötiloille altistumisen takia. Lennon aikana tapahtuvat akkupalot ovat harvinaisia, mutta eivät ainutlaatuisia yksittäistapauksia. Eri tahot ovat keränneet tietoa paloista, mutta niistä ei ole saatavilla yhtenäistä maailmaanlaajuista tilastoa. Tietokoneessa oli alkuperäinen akku, jossa oli aito CE-merkintä. Palovaurioiden vuoksi akun syttymisen lopullista syytä ei voitu selvittää.
