## Liikennelentokoneen evakuoiminen matkustamossa olleen savun vuoksi Turun lentoasemalla 3.12.2017

Onnettomuustutkintakeskus päätti turvallisuustutkintalain (525/2011) 2 §:n nojalla tutkia 3.12.2017 Embraer 190 -tyyppisen liikennelentokoneen matkustamossa olleen savunmuodostuksen ja Turun lentoasemalla tapahtuneen liikennelentokoneen evakuoinnin. Turvallisuustutkinnan tarkoituksena on yleisen turvallisuuden lisääminen, onnettomuuksien ja vaaratilanteiden ehkäiseminen sekä onnettomuuksista aiheutuvien vahinkojen torjuminen. Turvallisuustutkintaa ei tehdä oikeudellisen vastuun kohdentamiseksi.

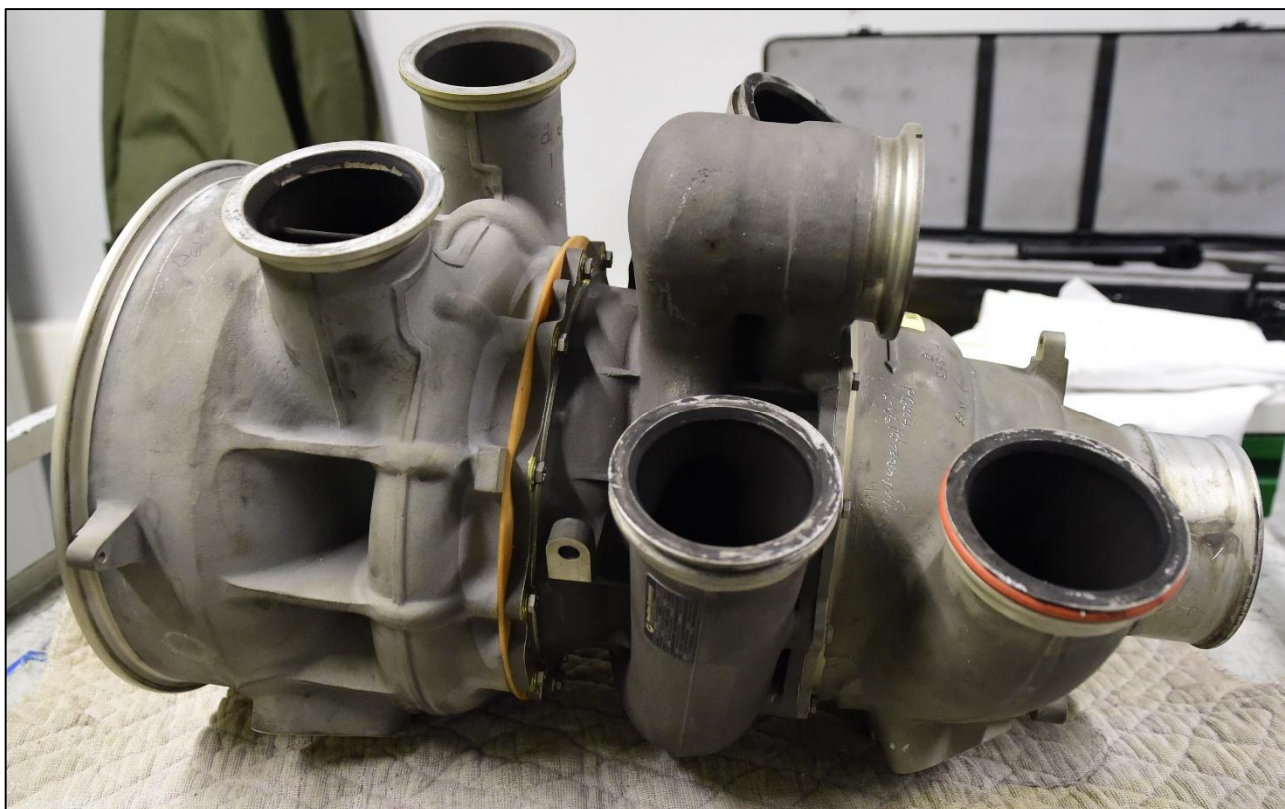
Lentokoneen vasemman ilmastointiyksikön (Pack 1) jäähdytyskoneisto (ACM) oli rikkoutunut. Lentokoneen toisen siipihätäuloskäynnin luukku vaurioitui lievästi ja se kolhi myös siiven pintaa, johon tuli painauma. Teknisessä tarkastuksessa havaittiin miehistön happijärjestelmän anturin olleen viallinen. Valmistajan tietojen mukaan happijärjestelmässä olleella vialla ei ollut yhteyttä ACM-laitteen rikkoutumiseen.

Vasemman ilmastointiyksikön (Pack 1) ACM-laite leikkasi kiinni, kun lentokone oli nousmassa matkalentokorkeuteen. Roottorit hankautuivat laitteen kotelon sisävaippaa vasten ja se aiheutti kitkerää hajua sekä vaaleaa savua. Laitteen tarkempi tekninen tutkinta on kuvattu kappaleessa 2.8.5.

**Kuva 4.** Lentokoneesta OH-LKE irrotettu jäähdytyskoneisto (ACM-laite) (Kuva: Nordic Regional Airlines Oy)

Tutkittuun laitteeseen tehtiin vauriokorjauksen yhteydessä valmistajan huoltotiedotteiden mukaiset muutostyöt ja sen osanumeroksi tuli 100070-06. Muutostöiden aikana laitteeseen vaihdettiin muun muassa uuden mallinen turbiinin T1 turbiinin päätyakseli (turbine end shaft), T2 johdesiivet (nozzle vanes) ja suuremman kuormituksen kestävätkä liukulaakerit. Muutostöiden tarkoituksena on parantaa laitteen luotettavuutta.

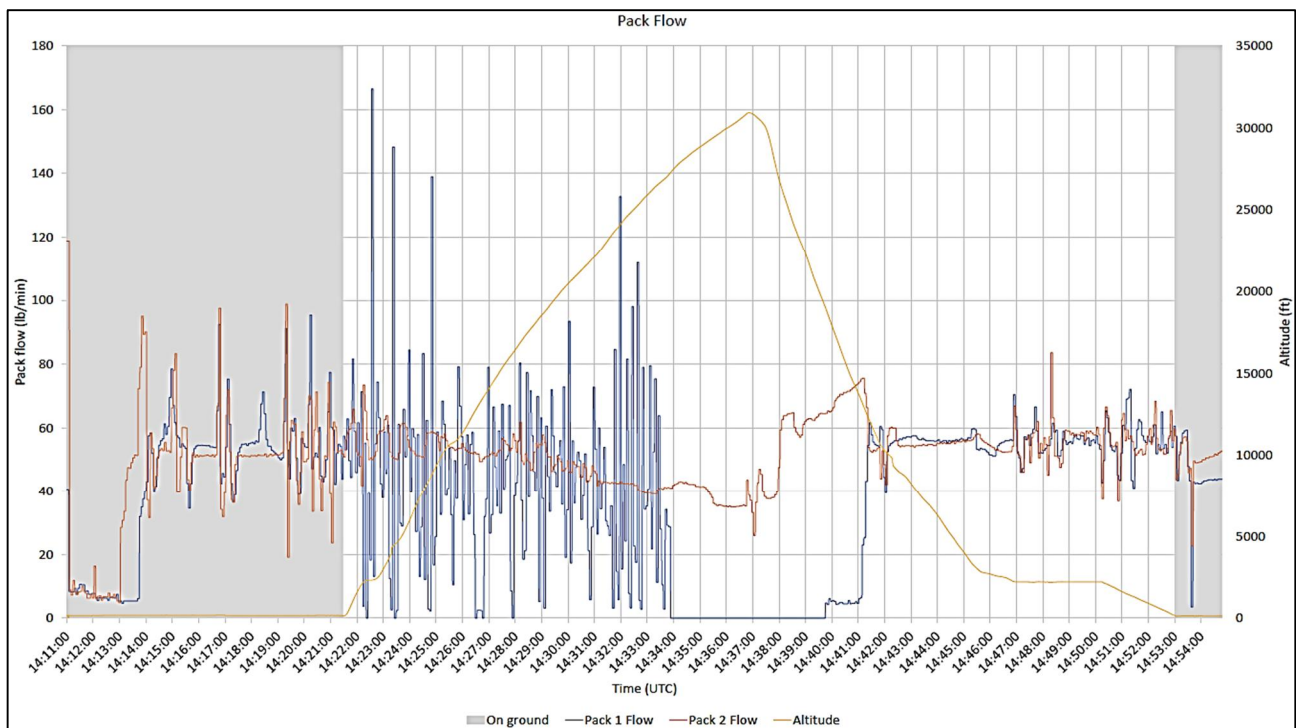
QAR-tallenteen mukaan ilmastointiyksikkö 1 eli Pack 1 -yksikön ilmapvirtaus vaihteli merkittävästi jo lentoalähdön aikana verrattuna Pack 2- yksikköön. Pack 1 virtaus loppui kokonaan noin kello 16.34. (Kuva 6). Samaan aikaan ilmastointiyksikön ahtimen ulostulon ilmanlämpötila alkoi kohota ja se oli korkeimmillaan noin kello 16.36 (Kuva 7). Lentokorkeus oli suurimmillaan (noin 30 000 ft) kun ulostulon venttiili sulkeutui kello 16.37. Lämpötila laski nopeasti ja oli alhaisella tasolla 16.38. Ulostulon venttiili avautui uudelleen kello 16:41. Samalla Pack 1 virtaus palautui Pack 2:a vastaavalle tasolle. Lämpötila alkoi kohota uudelleen kello 16.50.

**Kuva 6.** Kaavio perustuu ilmastointiyksiköiden QAR-tallenteeseen. Harmaa alue kuvaa aikaa, jolloin lentokone oli maassa. Sininen viiva kuvaa Pack 1:n ja oranssi viiva Pack 2:n virtausta (lb/min). Keltainen viiva kuvaa lentokorkeutta (ft). (Kuva: Nordic Regional Airlines Oy)

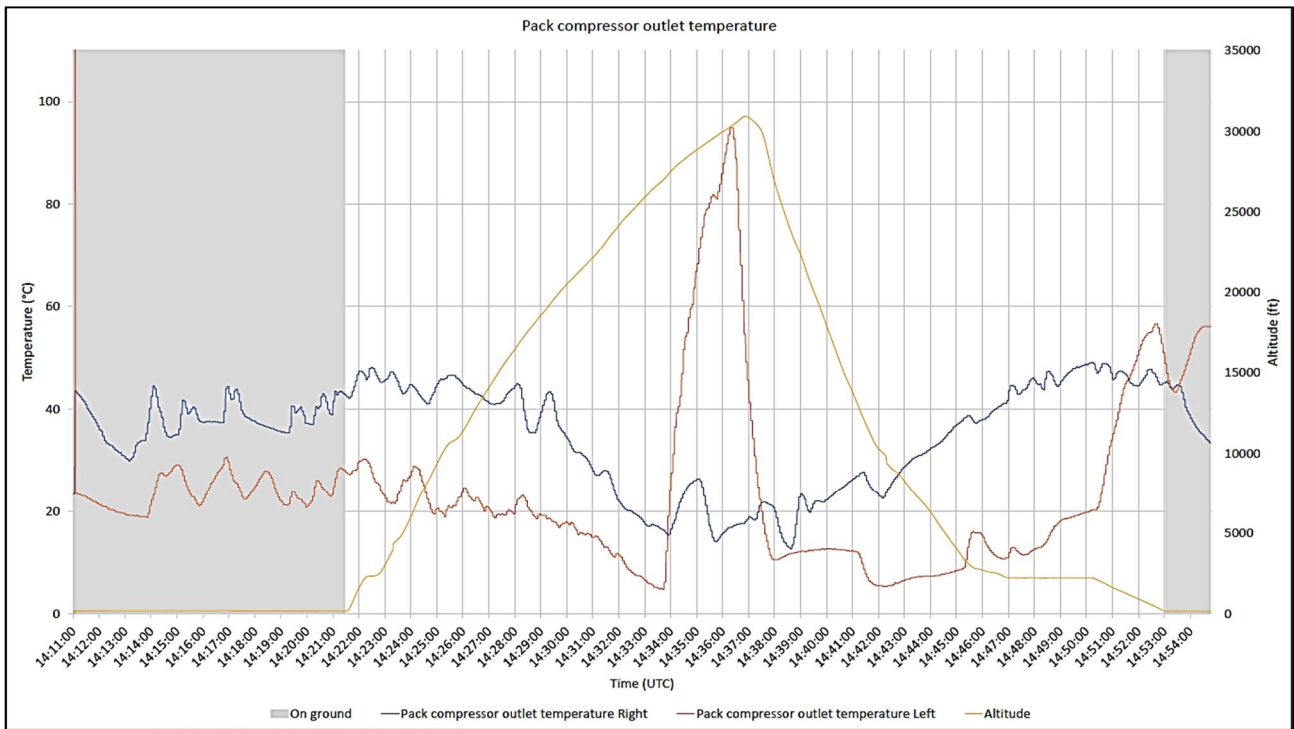
**Kuva 7.** Kaavio perustuu ilmastointiyksiköiden QAR-tallenteeseen. Harmaa alue kuvaa aikaa, jolloin lentokone oli maassa. Oranssi viiva kuvaa Pack 1:n ja sininen Pack 2 ahtimen ulostulon ilmanlämpötilaa (C°). Keltainen viiva kuvaa lentokorkeus (ft). (Kuva: Nordic Regional Airlines Oy)

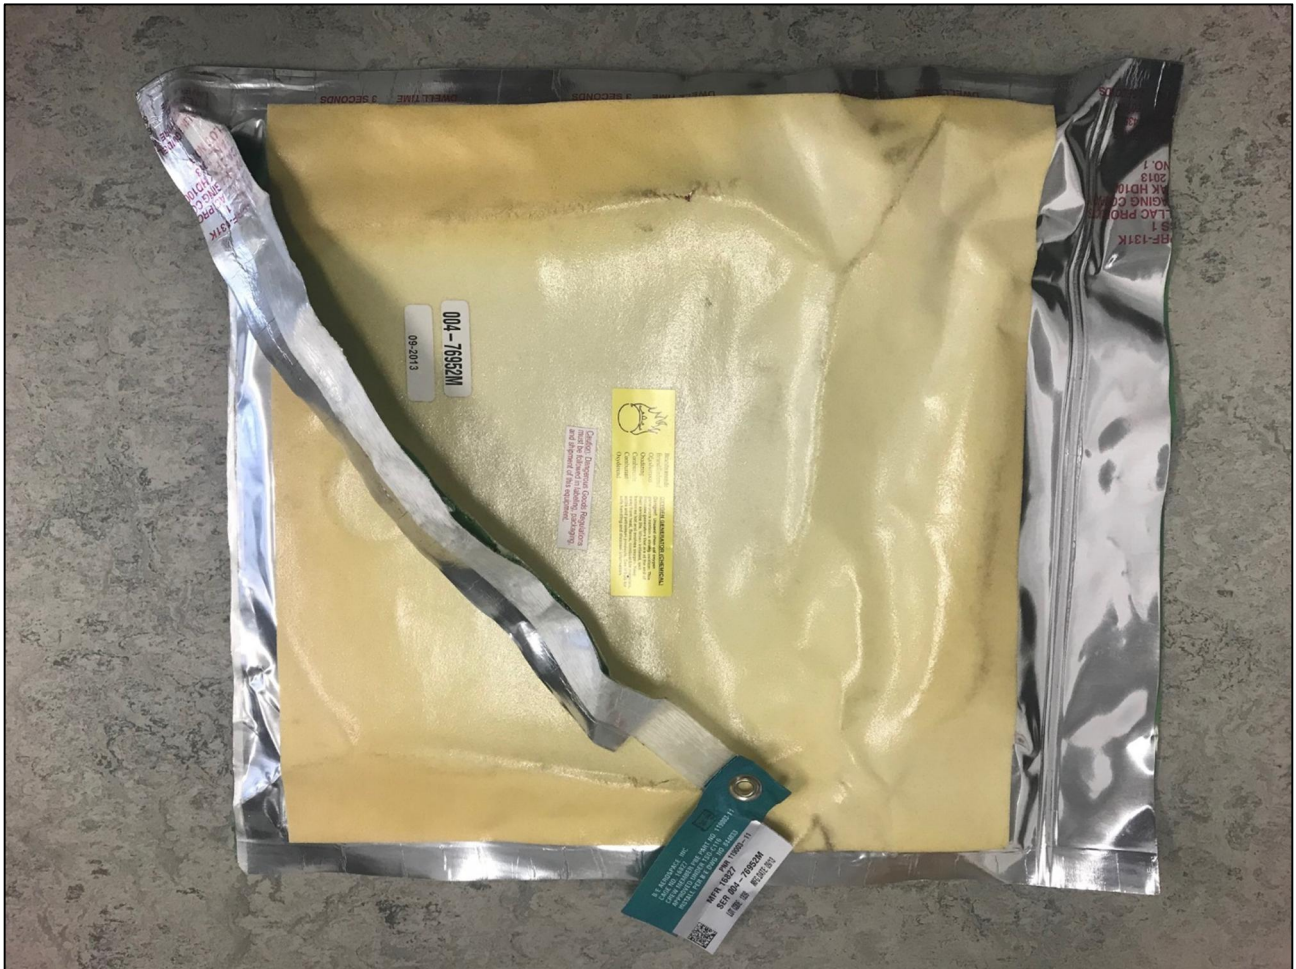
**Kuva 10.** Savuhupun suojapussi (Kuva: OTKES).

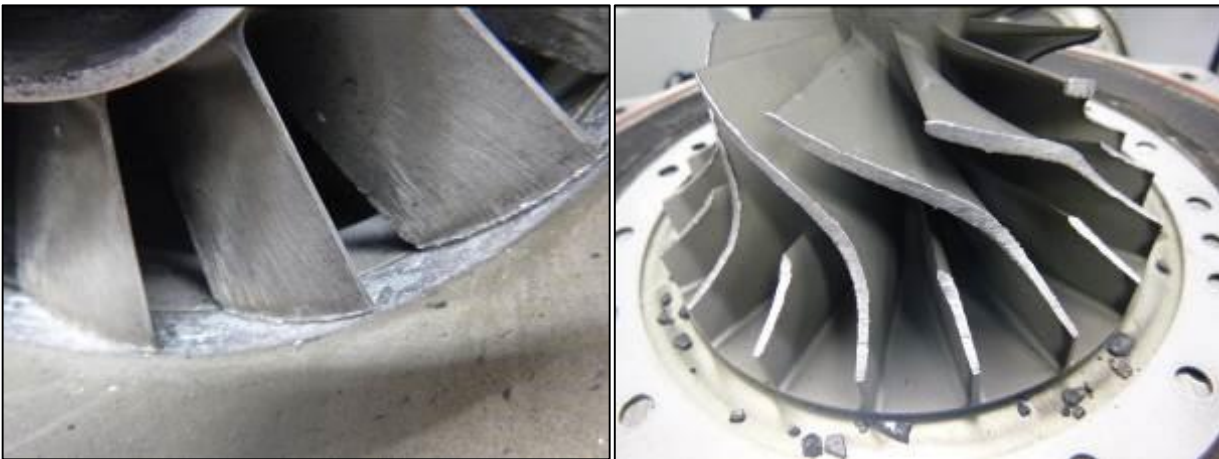
Lentokoneen ACM -laitteen tekninen tutkinta tapahtui 11.1.2018 UTC Aerospace Systems yhtiön laboratoriossa Alankomaissa Onnettomuustutkintakeskuksen edustajan valvonnassa. Laitteen purkamisen aikana havaittiin, että siinä oli useita eri vaurioita. Teknisen tutkinnan perustella lennon aikana havaittu savu ja savun haju johtuivat jäähdytyspuhaltimen, ahtimen ja molempien turbiinien roottorien (T1 ja T2) hankautumisesta sisävaippaa vasten. Hankautuminen aiheutui liukulaakerien (journal bearing) rikkoutumisesta. Tutkinnan aikana ei pys-

**Kuva 11.** Vasemmalla hankautuneet jäähdytyspuhaltimen (cooling fan) ja oikealla hankautuneet T2 turbiinin siivet. T1 turbiinissa oli samankaltaiset vauriot. (Kuvat: Hamilton Sundstrand CSC Maastricht BV/UTC Aerospace Systems)

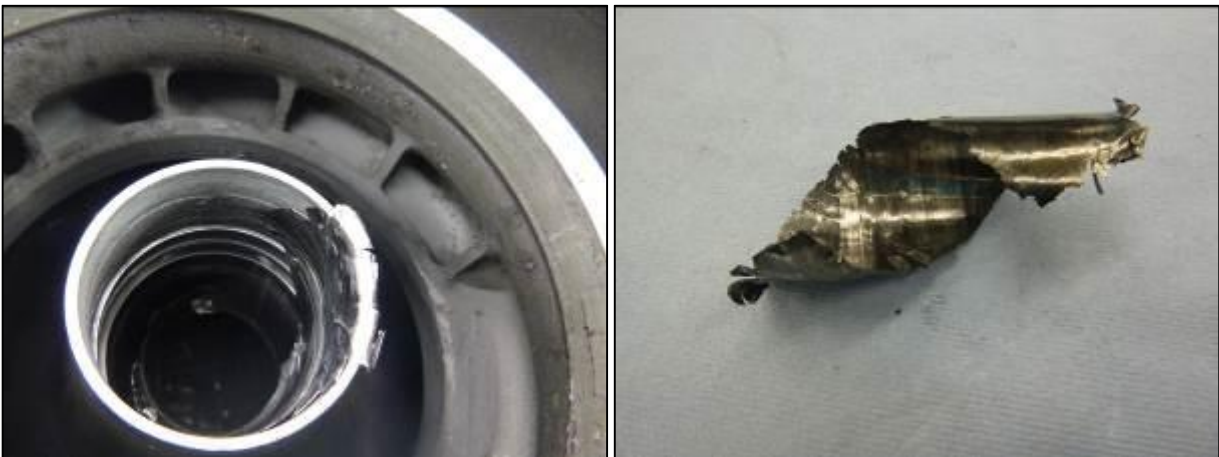
**Kuva 12.** Vaurioitunut liukulaakerien vaurioita (Kuvat: Hamilton Sundstrand CSC Maastricht BV/UTC Aerospace Systems)
