# Ultrakevyen lentokoneen onnettomuus Tampere-Pirkkalan lentoasemalla 31.7.2019

L2019-05

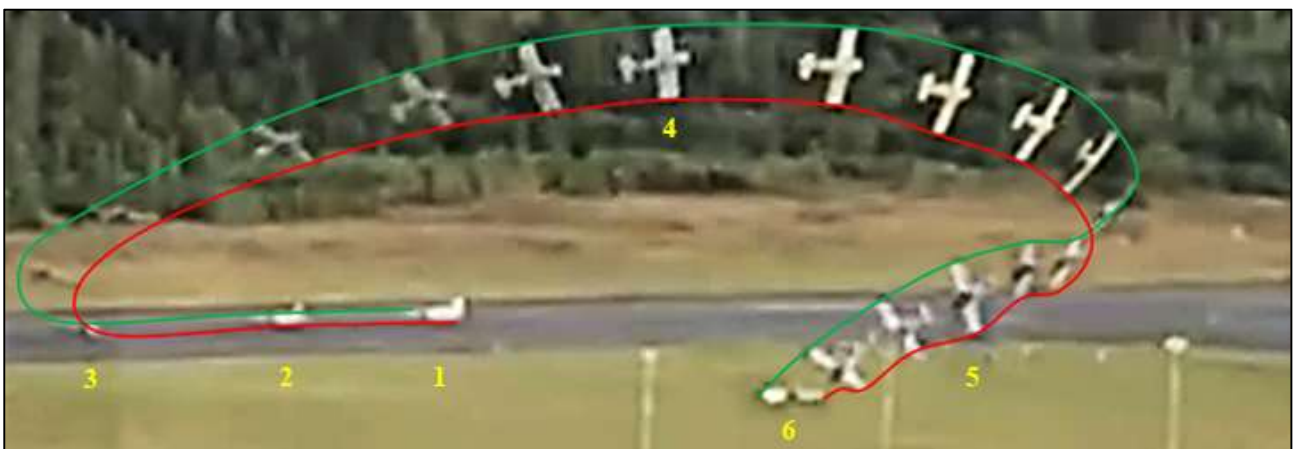
Oppilaan lennonvalmistelu sujui normaalisti opettajan läsnä ollessa. Oppilas oli kiitotiellä 06 ja lisäsi moottorin tehoa rauhallisesti (1). Ennen rotaatiota<sup>2</sup> lentokone kääntyi äkisti noin 45 astetta vasemmalle (2). Juuri ennen kuin kiitotien päällystetty osa loppui, oppilas ohjasi lentokoneen ilmaan (3). Lentokoneen kohtauskulma<sup>3</sup> oli suurehko ja ilmanopeus oli pieni. Kaartokulma oli pääsääntöisesti vasemmalle ja sen jyrkkyys vaihteli aluksi. Kaartokulma jyrkkeni vasemmalle ja lentokone jatkoi nousua.

**Kuva 1.** Videokuvasta muodostettu lentorata. Numeroinnilla on yhteys kappaleen tekstiin. (Kuva: silminnäkijän kuvamateriaali)

Lentokone jatkoi kaartamista vasemmalle. Kun kaarto oli jatkunut noin 180 astetta kiitotien suunnasta, kallistuskulma oli noin 70 astetta vasemmalle (4). Lentokorkeus oli tällöin yli 50 metriä maan pinnasta. Tämän jälkeen korkeus ja kallistuskulma pienenevät. Noin 20 metrin lentokorkeudella kallistuskulma oli yli 30 astetta vasemmalle ja lentokorkeus pieneni. Lento-suunta oli tällöin itään ja kaartaminen oli jatkunut noin 330 astetta. Tämän jälkeen lentokone sakkasi vasemmalle (5). Vajoamisnopeus kasvoi erittäin suureksi.

Vasen siipi osui ensimmäisenä maahan. Tällöin kallistuskulma oli yli 70 astetta ja nokka osoitti noin 45 astetta alaspäin. Moottori oli maksimiteholla maahan törmäykseen asti (6). Lentokone pyörähti sivuttaen noin 180 astetta ja vasemman siiven jälkeen nokka osui maahan. Lentokone ponnahti vielä perä edellä viisi metriä törmäyksen takia ja pysähtyi oikein päin idän suuntaan. Lento kesti noin 20 sekuntia. Lentokone tuhoutui törmäyksessä. Oppilas kuoli törmäyksessä saamiinsa vammoihin.

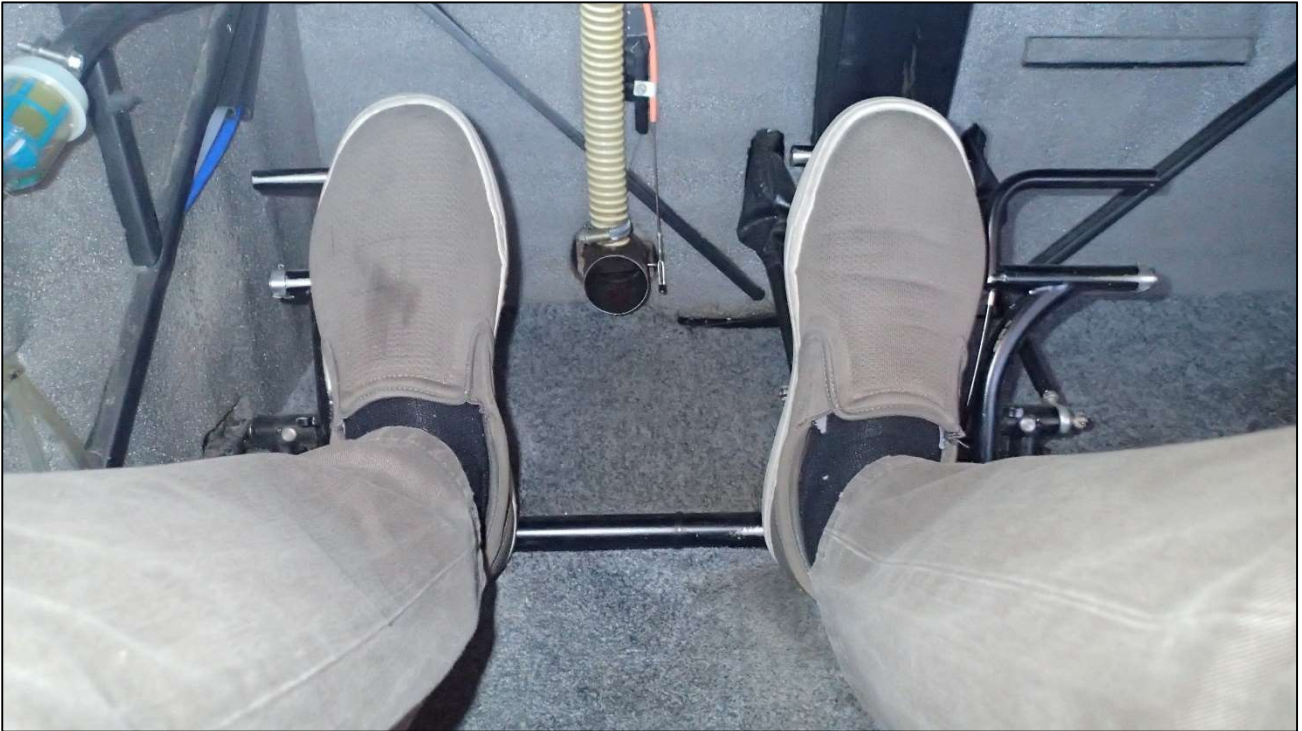
Tässä lentokoneessa on voimakas potkurikierto, jonka vuoksi lentokone pyrkii lentoonlähdössä kääntymään vasemmalle. Ohjaajan tulee kompensoida tämä painamalla oikean puoleista poljinta oikein ajoitettuna.

**Kuva 2.** Kuva polkimista sekä oikein asetetusta jaloista. Kuva OTKES.

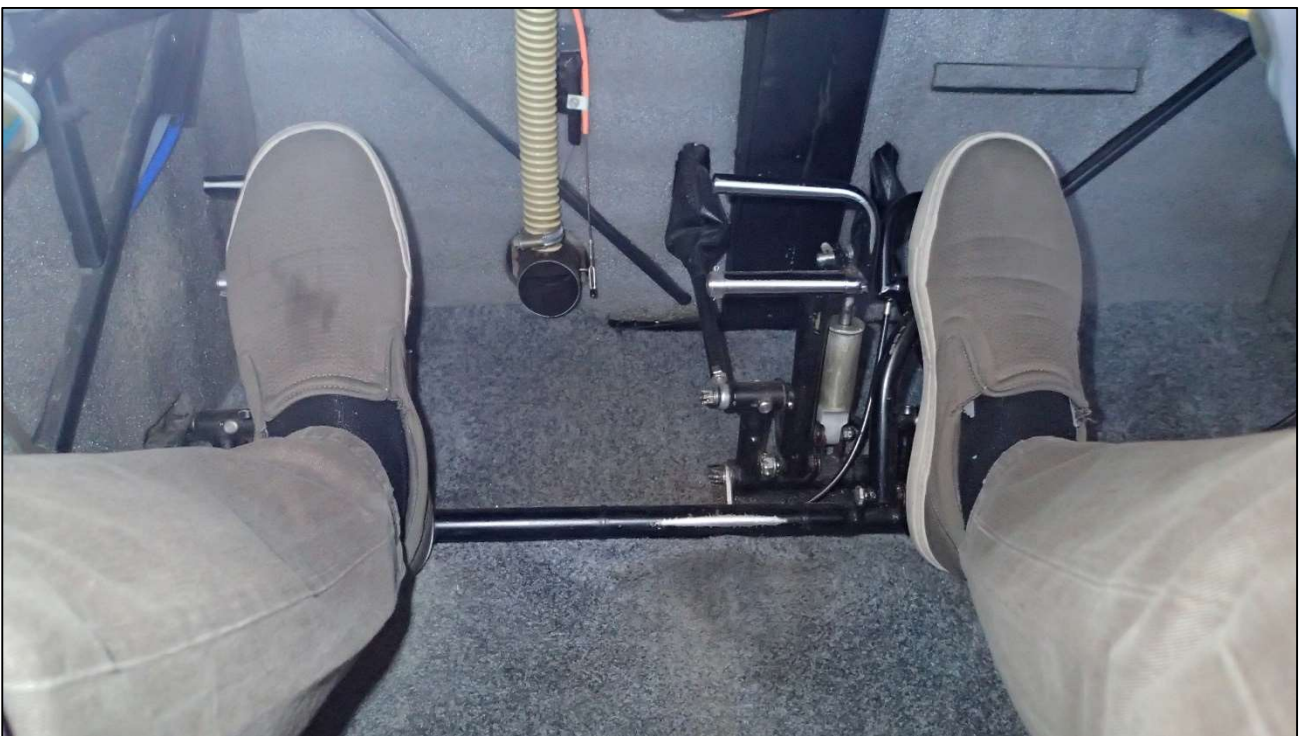
**Kuva 3.** Kuva polkimista ja oikean jalan virheasennosta. Kuva OTKES.

Sivuperäsimen poikkeavaan käyttöön on voinut vaikuttaa virheellinen jalan asento, joka on mahdollista tämän lentokoneen ohjaamoergonomian johdosta. Todennäköisesti oppilas painoi tahattomasti oikealla jalallaan oikean puoleisen ohjauspaikan vasenta poljinta. Lentokoneen valmistajan mukaan jälkiasennettava levy voi estää jalan laittamisen väärälle polkimelle<sup>8</sup>. Modifikaation huoltotiedote on kuitenkin vapaaehtoinen, joten tällaista muokkausta ei aina tehdä. Vähintäänkin koulutuskäytössä olevilla lentokoneilla tämän huoltotiedotteen mukainen modifikaatio parantaisi turvallisuutta.

2. Ohjaaja menetti lentokoneen hallinnan luultavasti polkimien virheellisen käytön vuoksi. Valmistaja on julkaissut vapaaehtoisen huoltotiedotteen, joka parantaa ohjaamoergonomiaa polkimien osalta.

**Johtopäätös:** Kaksoisohjainten polkimet sijaitsevat hyvin lähellä toisiaan. Tästä syystä väärä polkimien käyttö on helppoa.

*Tšekin tasavallan harrasteilmailuliitto (LAACR) laatii Evector-Aerotechnik EV97 Eurostar -tyyppisiä lentokoneita koskevan pakollisen määräyksen muutostyöstä, joka estää ohjaajaa tahattomasti käyttämästä viereisiä sivuperäsinpolkimia. [2019-S50]*

Liikenne- ja viestintävirasto julkaisi 17.12.2019 lentokelpoisuusmääräyksen<sup>19</sup> M 3172/19, jossa määrätään asentamaan polkimien erotinlevy koulutuskäyttöön tarkoitettuihin EV-97 EUROSTAR lentokoneisiin. Määräys tuli voimaan 31.12.2019.
