Ilma-aluksen päällikön kuolemaan johtanut onnettomuus Kittilän lentoasemalla 4.1.2018

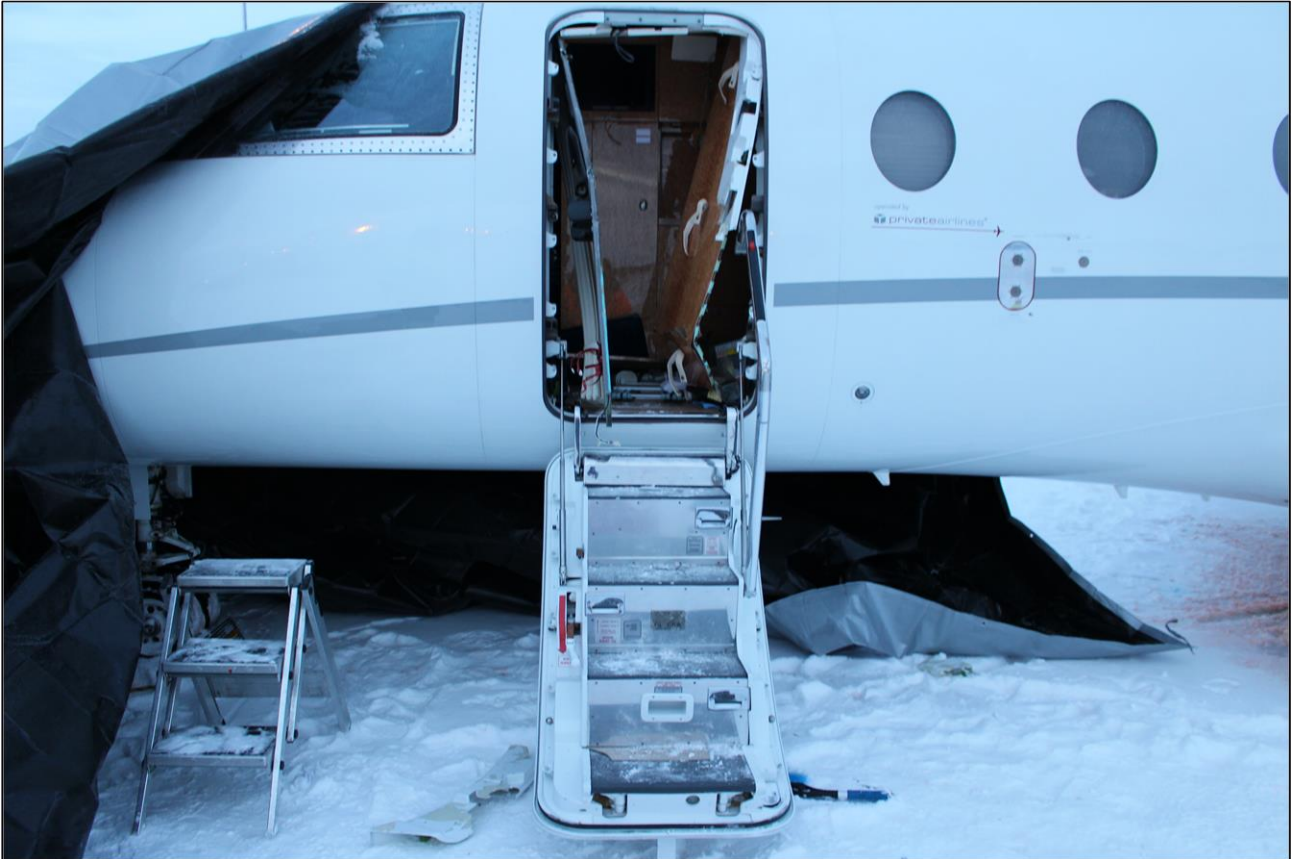
Kuva 1. Onnettomuuden jälkeinen kuva oviaukosta. (Kuva: OTKES)

Lentokoneen matkustamoon tuli useita vaurioita. Lähellä oviaukkoa sijaitsevat ohjaamon vasemmanpuoleinen takaseinä ja matkustamon vasemmanpuoleinen etuseinä repeytyivät lähes irti jääden roikkumaan muutamien kiinnikkeiden varaan oviaukolle. Oviaukon verho ja ohjaamon takaseinään ohjaamon puolelle kiinnitettyinä olleet sammutin, taskulamppu ja palokirves irtosivat kiinnikkeistään ja sinkoutuivat ulos noin 5 metrin etäisyydelle oviaukolta.

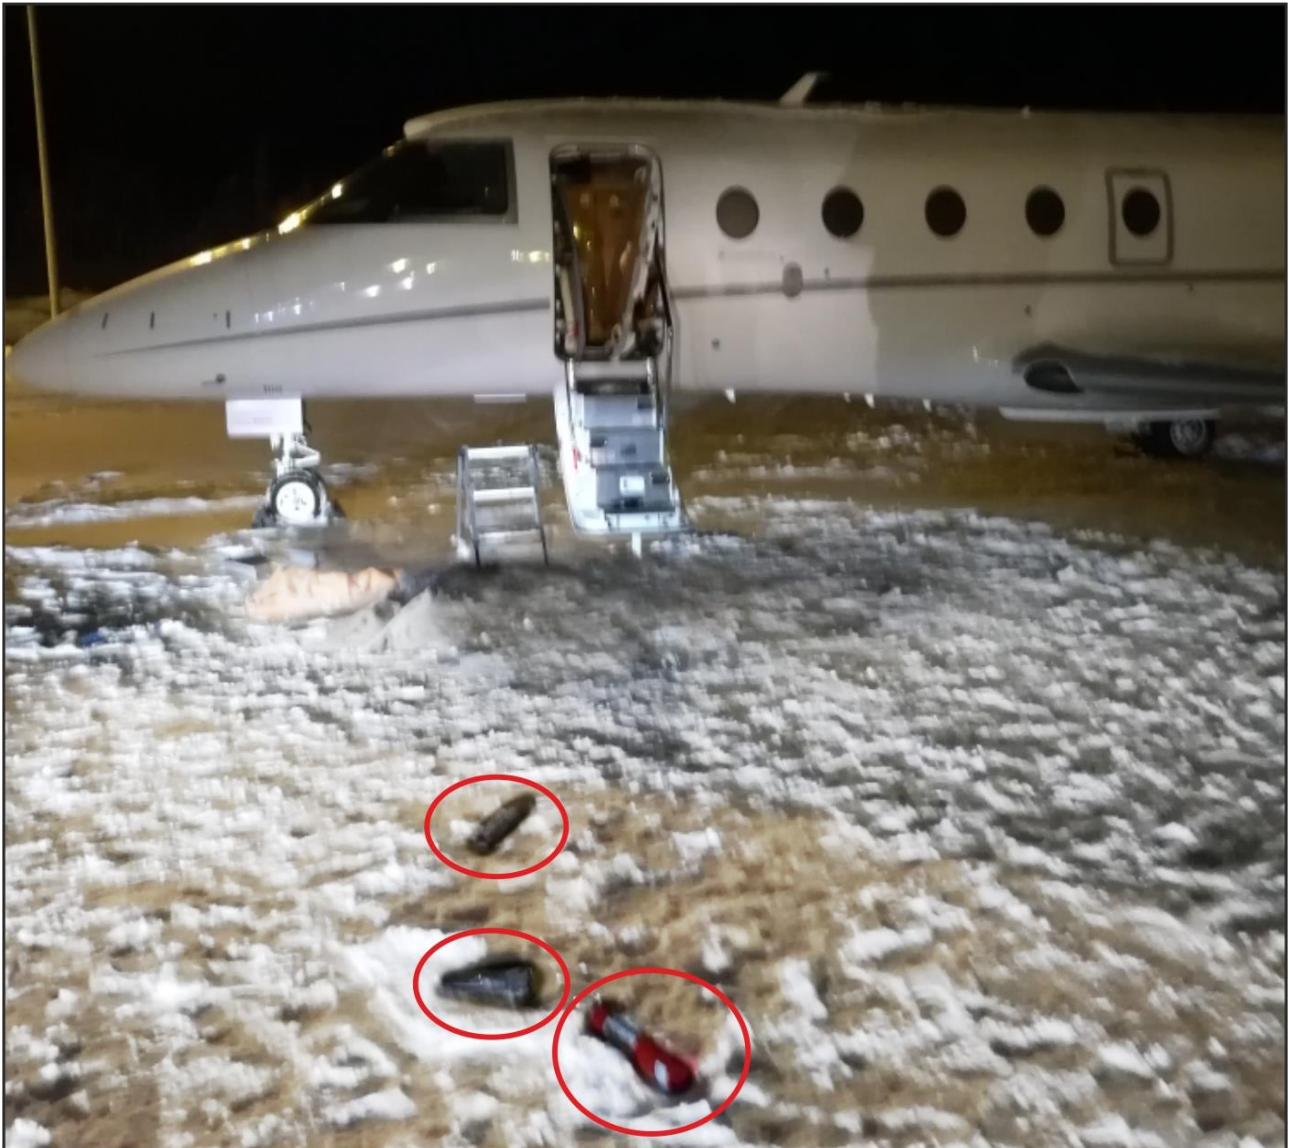
Lentokone vaurioitui ulkopuoleltaan lievästi. Oven ulkopinnalla oli pienehköjä painaumuksia ja joitain naarmuja. Käyttökokeessa ovi näytti sulkeutuvan ja avautuvan normaalisti, kun oviaukon sisäpuolella olleita onnettomuudessa vaurioituneita ja paikoiltaan siirtyneitä paneeleita hieman siirrettiin.

Kuva 2. Etualalla onnettomuuden yhteydessä ulos sinkoutuneita tavaroita. (Kuva: Lapin poliisilaitos)

Matkustamon etuseinämän sisäpuolella ollut astioiden säilytyslaatikosto hajosi seinämän irrottua paikoiltaan ja astiat rikkoutuivat. Useita verhoilupaneeleita sisäseinien alaosasta irtosi kiinnityksistään. Matkustamon peräosassa sijainneen wc-tilan kaapistot olivat auenneet. Lähinnä oviaukkoa katossa sijainnut happinaamariyksikkö avautui ja kaksi happinaamaria roikkui letkujensa varassa. Ympäristövahinkoja ei aiheutunut.

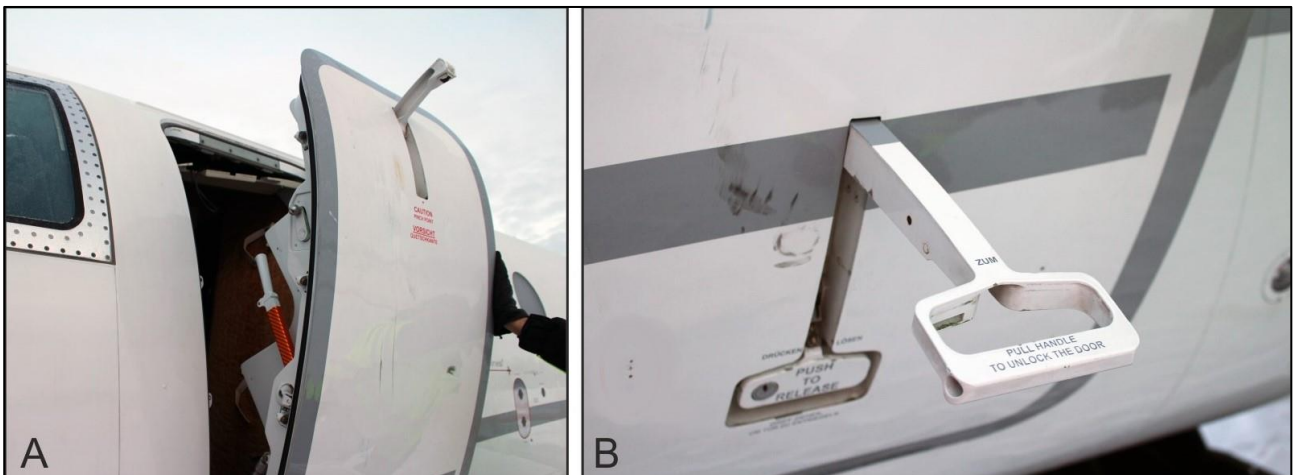
Kuva 3. 3A: avautumassa oleva ovi, josta maatuki on tullut esiin.
3B: lähikuva oven käyttökahvasta. (Kuvat: OTKES)

Perämiehen havaintojen mukaan päällikkö joutui käyttämään tavallista enemmän voimaa avatessaan ovea. Oven avaamisen vaikeus johtui matkustamon ja ulkoilman välisestä paine-erosta. Tutkinnan yhteydessä ovelle suoritettiin käyttökokeita. Niissä ovi näytti avautuvan ja sulkeutuvan normaalisti, kun onnettomuuden seurauksena paikoiltaan siirtyneitä sisäverhouspaneeleita siirrettiin oven edestä.

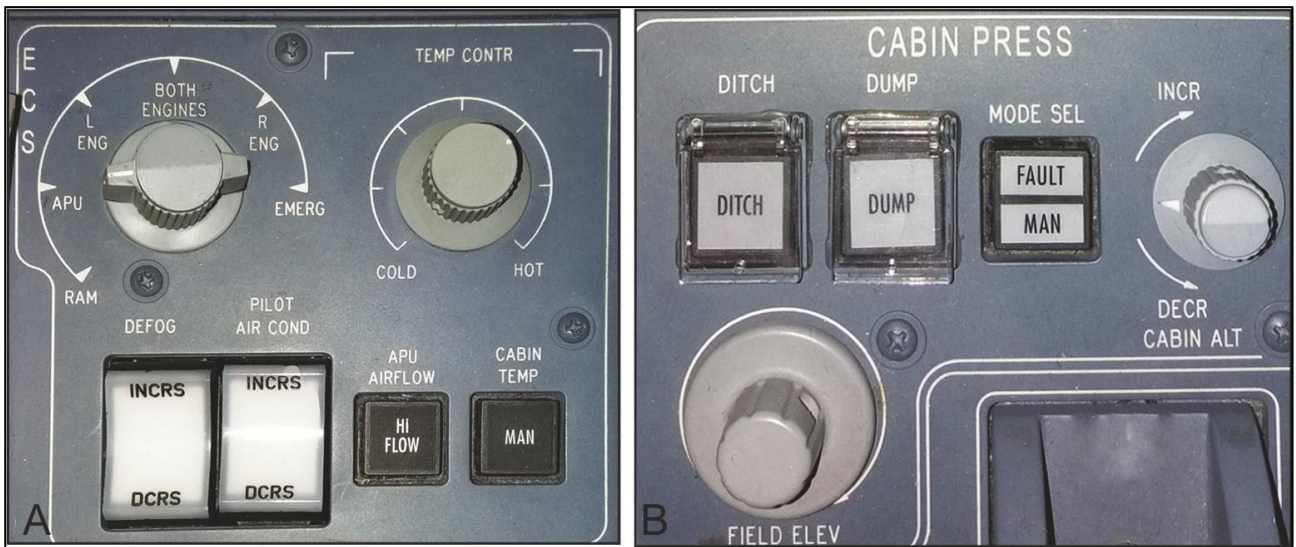
Kuva 4. 4A: ECS-ohjauspaneeli, jossa vuodatusilma valittuna apuvoimalaitteelta ja lämpötilan säädin noin kello yhdessä.
4B: matkustamon paineistuksen ohjauspaneeli. (Kuvat: OTKES)

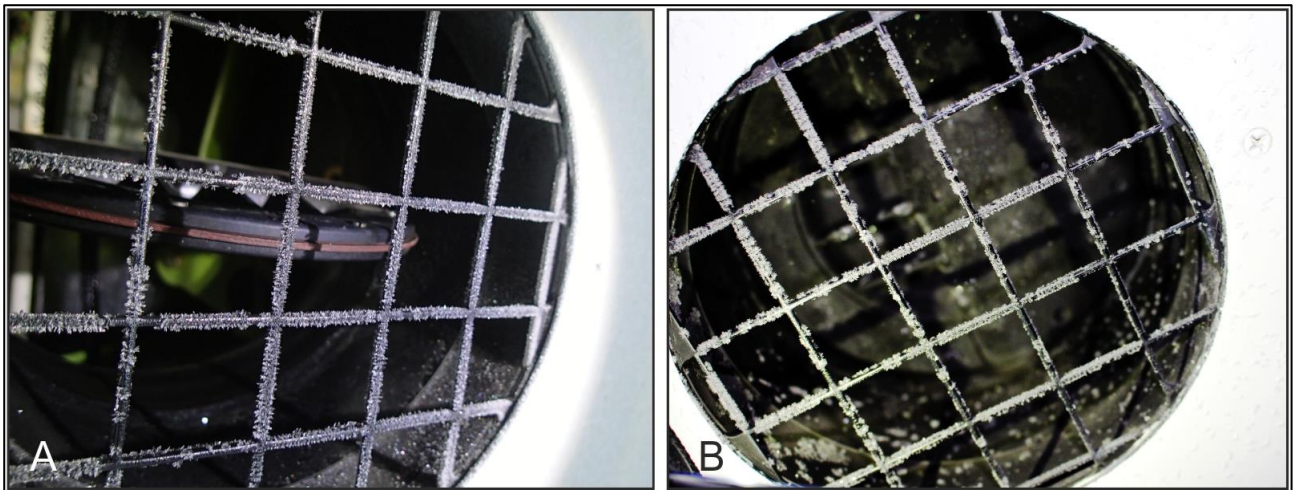
Kuva 5. 5A: ulosvirtausventtiili auki.
5B: ulosvirtausventtiili kiinni. (Kuvat: OTKES)

Onnettomuuspäivänä lennonvalmistelun yhteydessä päällikkö meni yksin ohjaamoon ja käynnisti apuvoimalaitteen kello 15.25. Tutkinnan perusteella on ilmeistä, että ulosvirtausventtiili oli kiinni, kun apuvoimalaite käynnistettiin ja sen vuodatusilma ohjattiin matkustamoon. Hiekan myöhemmin myös ovi suljettiin, jonka seurauksena matkustamo alkoi paineistua.
