Vaaratilanne Helsinki-Vantaan lentoaseman kiitotiellä 22L 18.1.2019

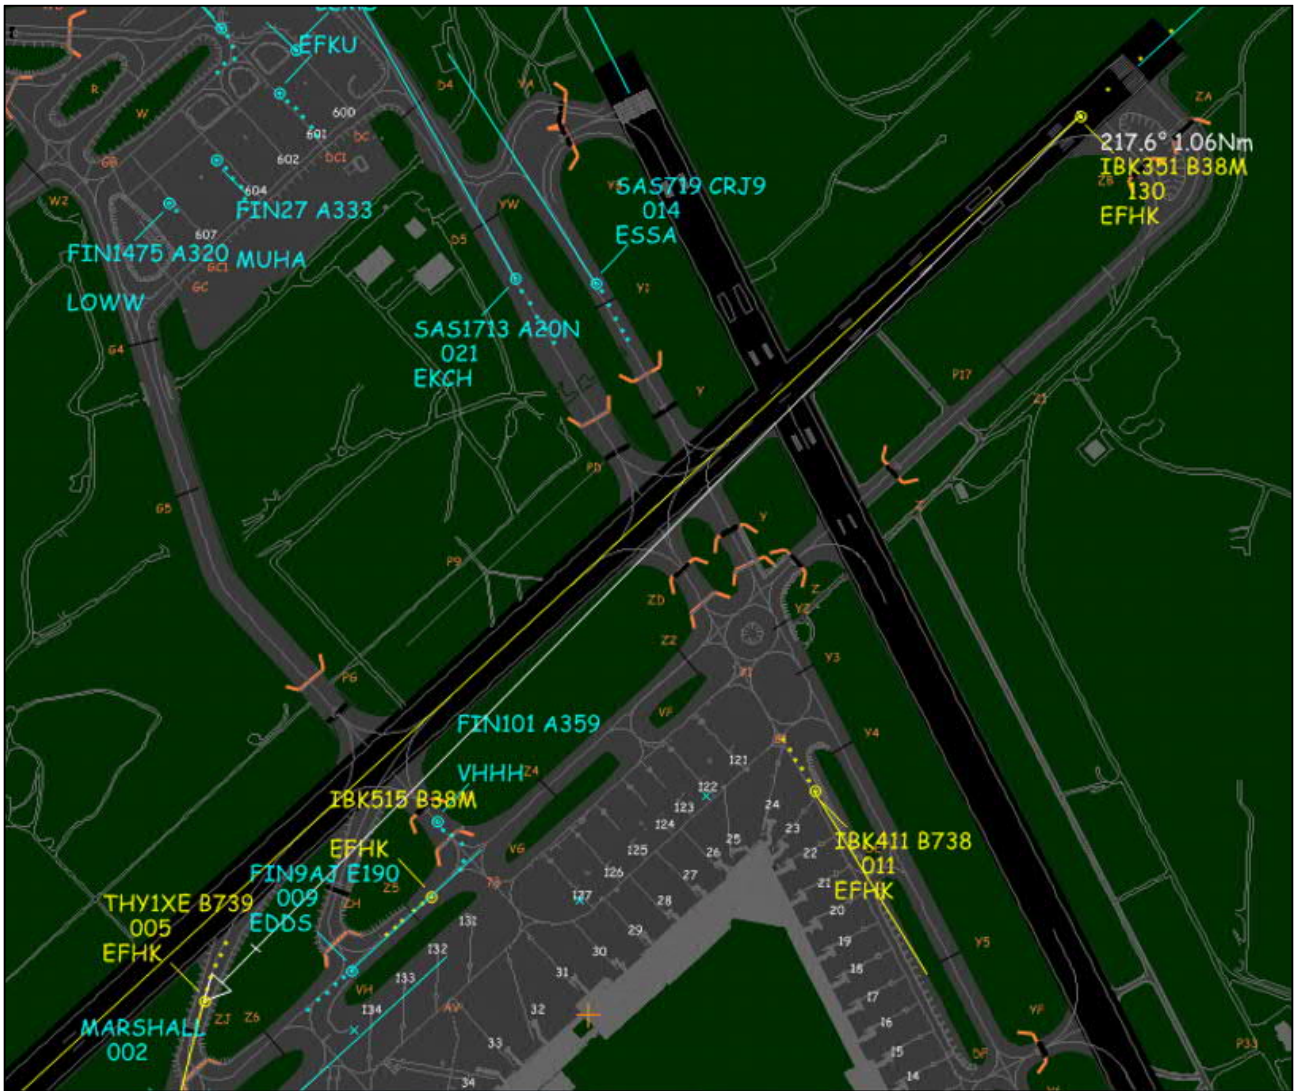
Laskeuduttuaan THY1XE hidasti nopeuttaan huomattavasti jo kiitotiellä ennen kääntymistään ja koneen nopeus poistumistielle ZJ tultaessa oli noin 9 solmua (n. 17 km/h). Siitä eteenpäin koneen nopeus hidastui edelleen ja se rullasi poistumistiellä noin 4-5 solmun nopeudella. Lennonjohto käski THY1XE:tä vapauttamaan kiitotien ja siirtymään toiselle VHF-radiotaajuudelle (GND). Kun seuraavana laskeutumisluvan saanut IBK351 oli saapumassa saman kiitotien kynnykselle, THY1XE ei enää ollut kiitotiellä (leveys 60 m) vaan jo kokonaan poistumistien puolella.⁵ Lennonjohto seurasi tilannetta, eikä koneen hitaan nopeuden vuoksi voinut olla varma, liikkuuko kone lainkaan. Tekemänsä tilannearvion perusteella lennonjohto piti kiitotietä edelleen varattuna ja määräsi tämän vuoksi IBK351:ta tekemään ylösvedon. Käsky oli kaksiosainen siten, että ylösveito mainittiin kaksi kertaa saman lyhyen radioviestin aikana (Go around, I say again, go around).

⁵ Maaliikennetutkan tallenteista selviää, että THY1XE:n kohtisuora etäisyys kiitotien reunasta oli noin 2/3 kiitotien leveydestä eli noin 40 metriä.

Kuva 1. Käytettävissä olevan datan perusteella muodostettu tallennekuva vaaratilanteesta. Oikeassa yläkulmassa näkyy laskeutumassa oleva lento IBK351 noin kiitotien kynnyksen kohdalla, vasemmassa alakulmassa poistumistiellä hitaasti liikkuva THY1XE. Kuva ei edusta tapahtumahetkellä lennonjohtajan käytössä ollutta tutkanäkymää. (Lähde: ©ANS Finland Oy)

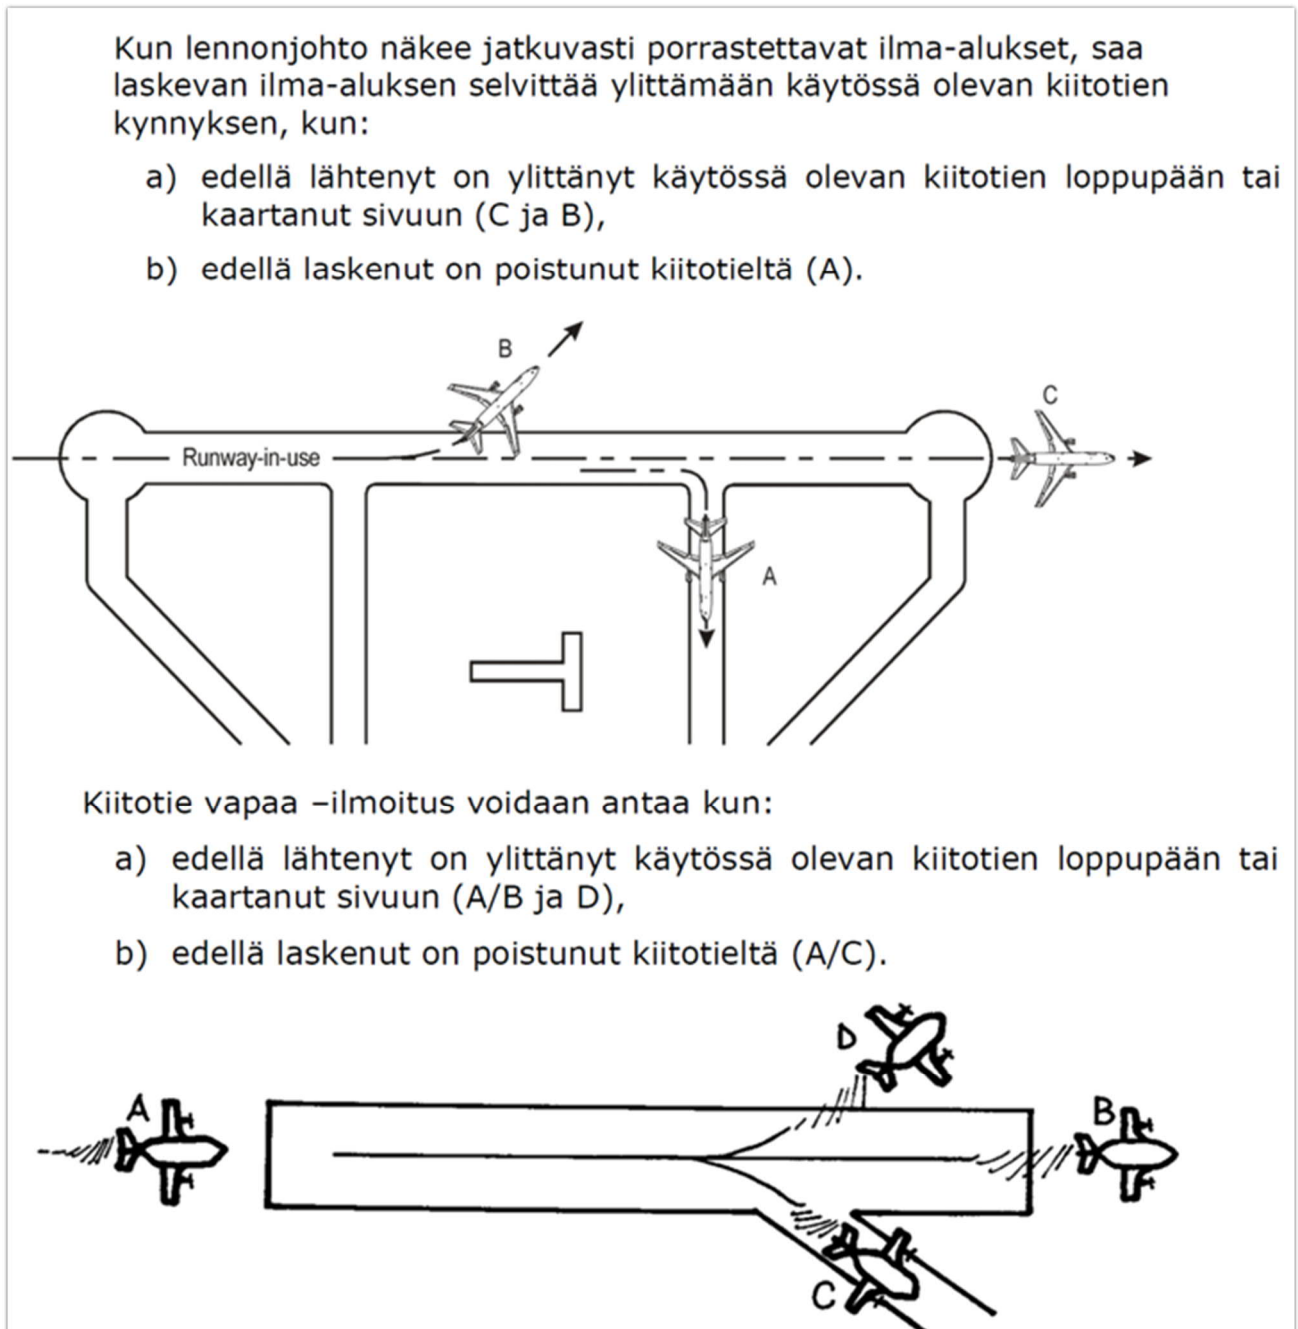
Kuva 4. Lennonjohtajan käsikirjassa havainnollistetaan kiitotien vapautumisen edellytyksiä kahden kuvan avulla. Luvussa 4.4 oleva kuva on lainattu käsikirjaan kansainvälisestä dokumentista (ylempi kuva). Myös luvussa 11.4.5 oleva kuva (alempi) on samansisältöinen. Molempien kuvien mukaan kiitotie vapautuu, kun edellä laskeutunut ilma-alus on poistunut kiitotieltä. (Kuvat: Lennonjohtajan käsikirja, ©ANS Finland Oy)

Toisen (ii) kohdan tekstissä käytetään kahta rinnastuskonjunktiota (ja & tai) ja puhutaan kahdesta asiasta, sekä kiitotieltä poistumisesta että kiitotien ylittämisestä. Ja-sanana jälkeisen lisäyksen "liikkuu pois päin siitä" voi tulkita koskevan vain jälkimmäistä kyseisessä kohdassa mainittua tapausta (on ylittänyt kiitotien ja liikkuu) tai molempia tapauksia (myös: on laskun jälkeen poistunut kiitotieltä ja liikkuu). Jälkimmäinen tulkinta lienee oikea, sillä muuten ehto olisi ristiriidassa ensimmäisen vaihtoehdon kanssa, ainakin siinä mainittuun 50 metrin etäisyyteen saakka.

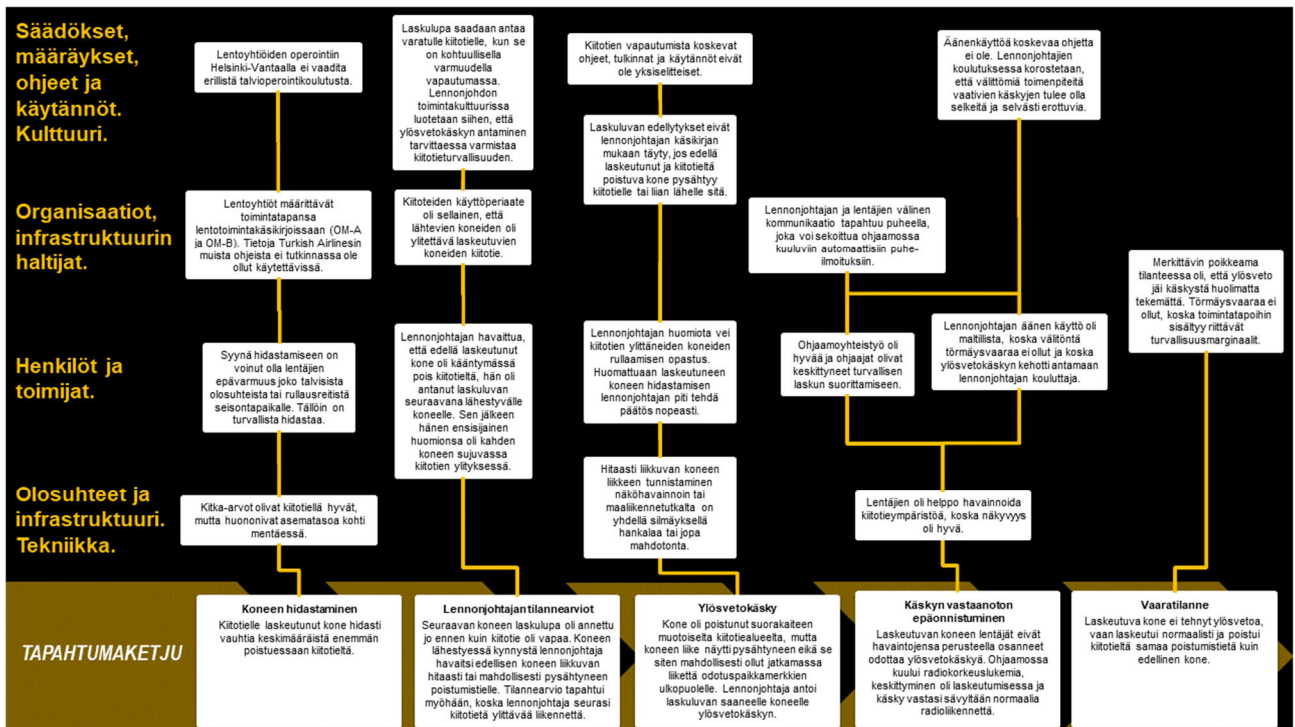
Tapahtuman analysoinnissa on käytetty Onnettomuustutkintakeskuksen edelleen kehittämää Accimap¹⁷-menetelmää. Analyysitekstin jäsentely perustuu tutkinnassa laadittuun Accimap-kaavioon. Onnettomuus kuvataan kaavion alaosassa tapahtumaketjuna. Tapahtumaketjun taustalta paljastuvia tekijöitä puretaan kaaviossa eri analyysitasoilla.

Kuva 5. Tarkastellun vaaratilanteen Accimap-kaavio
