Tutkintaselostus

C 1/1999 Y

Linja-auton tulipalo Kuljun moottoritiellä 13.2.1999

Scania-K 113 CLB 60 AA, Eagle 550

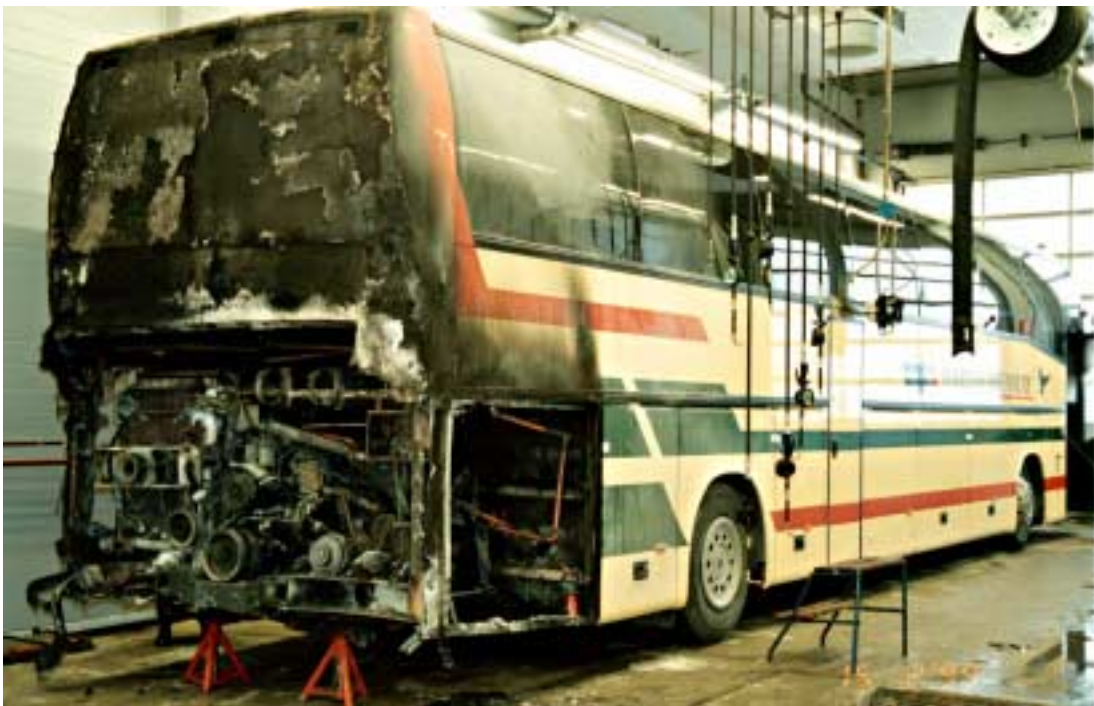
Ulkopuoliset palovauriot olivat auton takaosassa. Moottoritielen oikeanpuolinen luukku oli pois paikaltaan ja auton kylki oli mustunut luukun yläpuolelta. Oikea taempi sivuikkuna oli savun tummentama.

Kuva 1. Auto kuvattuna takaa oikealta.

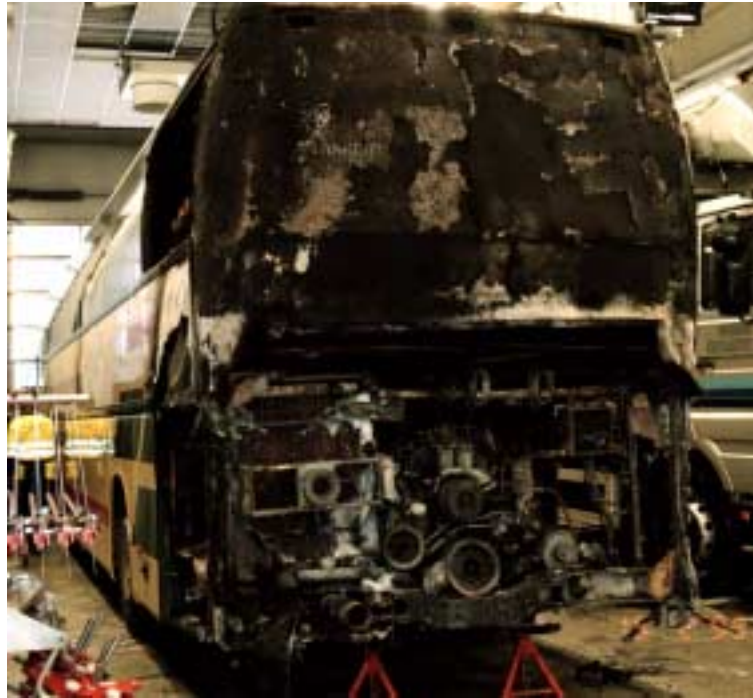
Vasemman puoleinen moottoritielen luukku oli sulanut, samoin rungon verhoukseen luukun yläpuolelta oli palanut puhki ja taempi sivuikkuna oli rikkoutunut.

Kuva 2. Kuva takaa vasemmalta. Tuli oli sulattanut sivuluukun, rungon verhou levyä ja rikkonut takimmaisen sivuikkunan, josta liekit olivat päässeet matkustamoon.

Tapaus osoitti, että moottoritilan rakenne pystyi estämään tulen leviämisen matkustamoon noin 15 minuuttia. Tuli pääsi matkustamoon vasta sen jälkeen, kun liekit rikkoivat vasemman puolen taemman sivuikkunan. Mikäli moottoritilan ja ilmansuodattimen tilan välinen pikalukoilla varustettu alumiinipeltinen luukku, joka nyt sulii, olisi ollut teräspeltiä, olisi tulen leviäminen moottoritilan ulkopuolelle hidastunut huomattavasti.

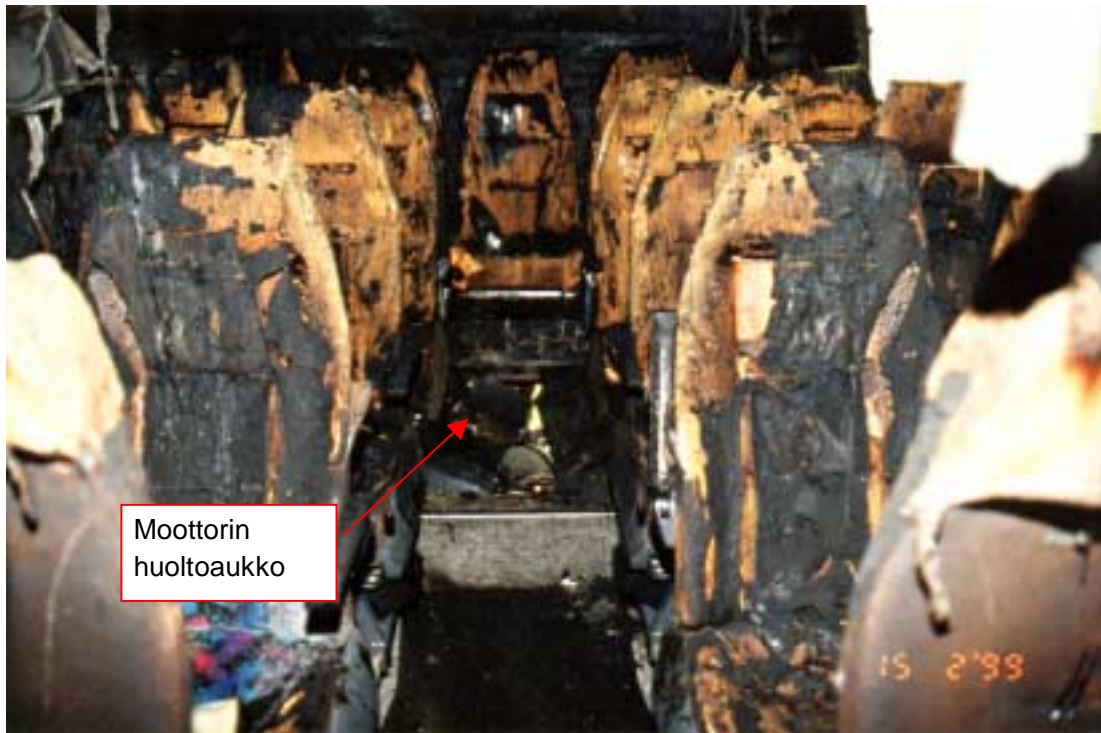
Ohjaamossa ja matkustamon etuosassa oli savu- ja nokivaurioita. Viiden takimmaisen istuinrivin istuimien kankaat olivat palaneet ja takaosan sisäverhous oli täysin tuhoutunut. Ikkunaverhoja oli sulanut matkustamon puoliväliin saakka. Taemman penkkirivin edessä lattiassa oleva moottorin huoltoaukon kansi oli pudonnut moottorin päälle. Kannen mukana oli pudonnut matkustajan matkatavaroita, kuten karamelleja, alkoholipullo, oluttölkki, sikareita ja laskettelumonojen sulaneet jäännökset. Kansi oli pettänyt palomiehen astuttua sen päälle, sen jälkeen kun palo oli sammutettu.

Kuva 3. Viiden takimmaisesta istuinrivin istuimet olivat palaneet ja takaosan sisäverho oli täysin tuhoutunut. Matkustamon etuosassa oli savu- ja nokivaurioita.

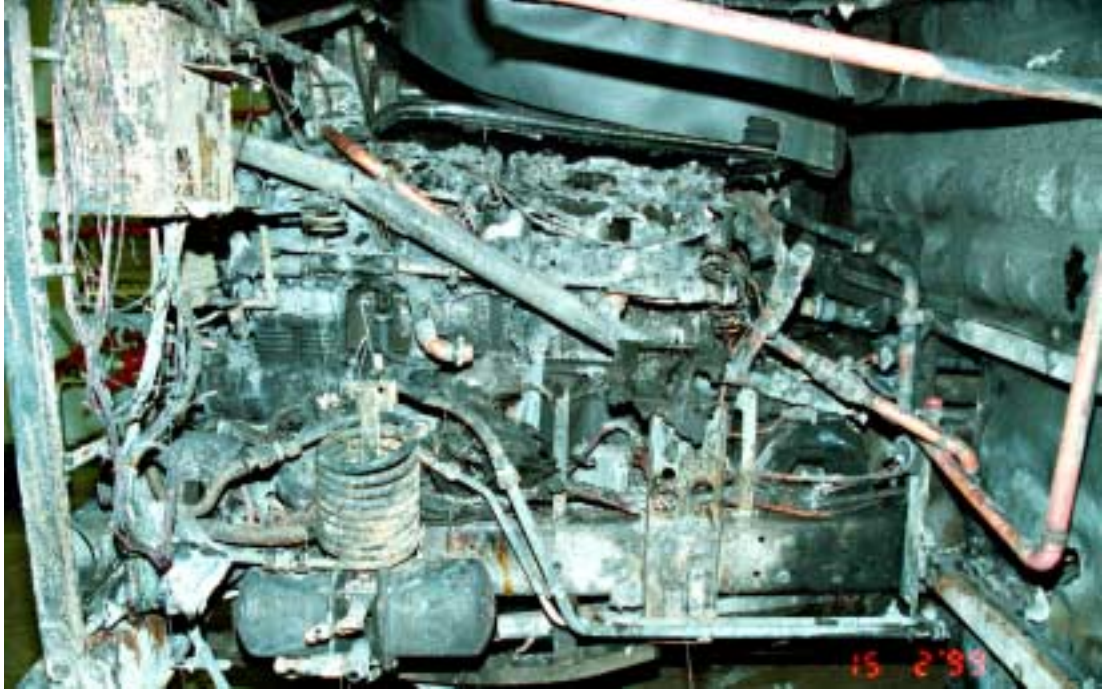
Moottorille tuleva ja sieltä lähtevä polttoaineputki, jotka olivat muovia, olivat palaneet. Samoin käsikäyttöinen polttoainepumppu (ilmauspumppu) oli sulanut.

Kuva 4. Moottori oikealta puolelta kuvattuna. Runkopalkin päällä näkyy sähkökaapelipun jäännökset. Kaapelipun yläpuolella on ollut muovista valmistetut polttoaineputket (tulo- ja paluuputki).

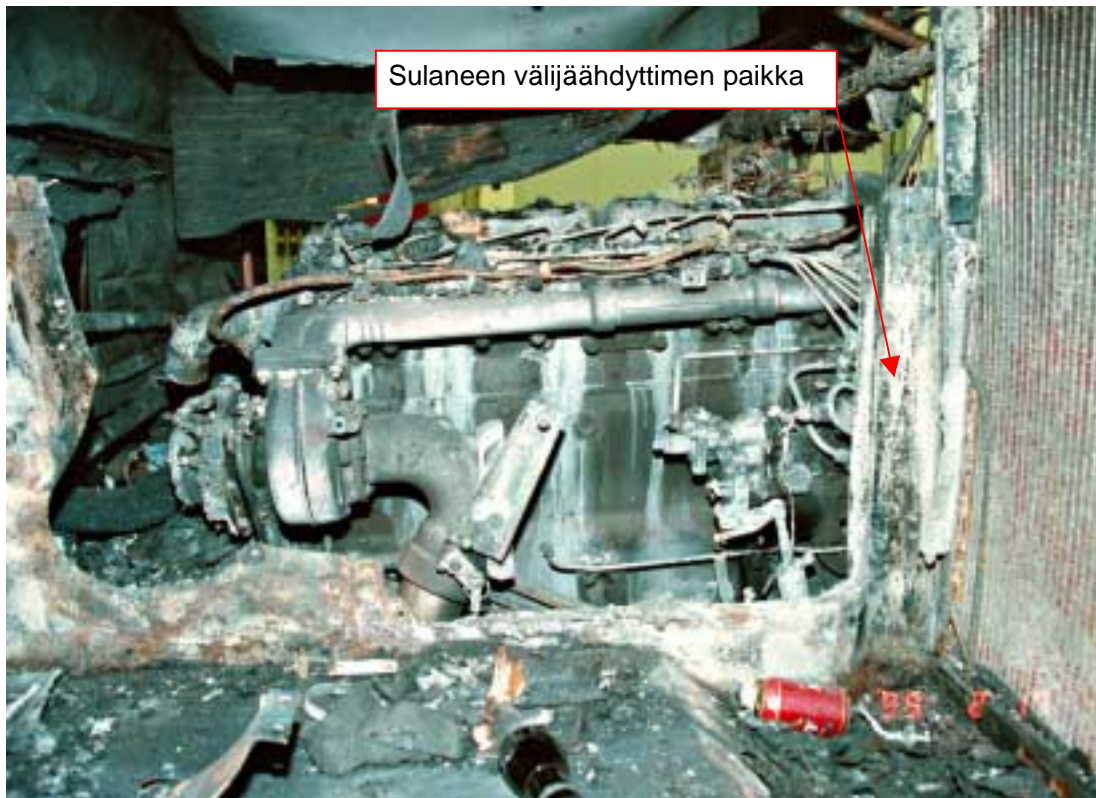
Moottorin vasemmalla puolella ollut alumiininen pikalukoilla kiinnitetty väliseinä oli sulanut. Samoin suurin osa kaikista alumiiniosista oli sulanut tai palanut, muun muassa turboahtimelta ahtoilman jäähdyttimelle johtava alumiininen putki sekä koko ahtoilman jäähdytin olivat sulaneet täydellisesti. Myös ahdinkammio oli osittain sulanut.

Kuva 5. Moottori vasemmalta puolelta kuvattuna. Turboahtimen ahdinkammio, ahtoilmän jäähdytin ja niiden ilmaputki olivat sulaneet. Myös moottorin sivulla ollut alumiinirakenteinen väliseinä oli sulanut.

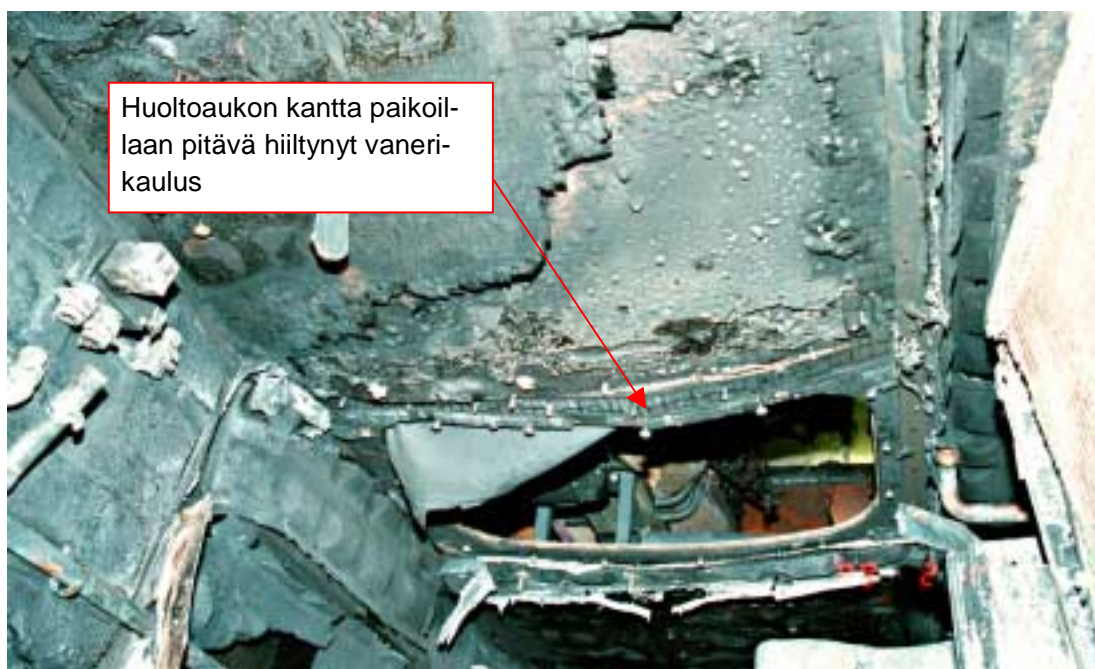
Kuva 6. Moottoritilan katto-osassa näkyy huoltoaukko, jonka kansi oli pudonnut palon sammuttua moottorin päälle. Kuvassa näkyy moottoritilan vasemman puolen kattoa, jonka palovauriot olivat oikean puolen vaurioita pahemmat.

Moottorin yläpuolella olleen huoltoaukon kannen kannatinkaulus, joka oli varsin ohutta vaneria (10-12 mm), hiilti palossa. Palomiehen astuttua kannen päälle se putosi moottoritilaan. Jos kyseinen kansi putoaa palon aikana, pääsevät liekit moottoritilasta suoraan matkustamoon.
