Tutkintaselostus

D 1/2000 Y

Linja-autojen palot Suomessa vuonna 2000

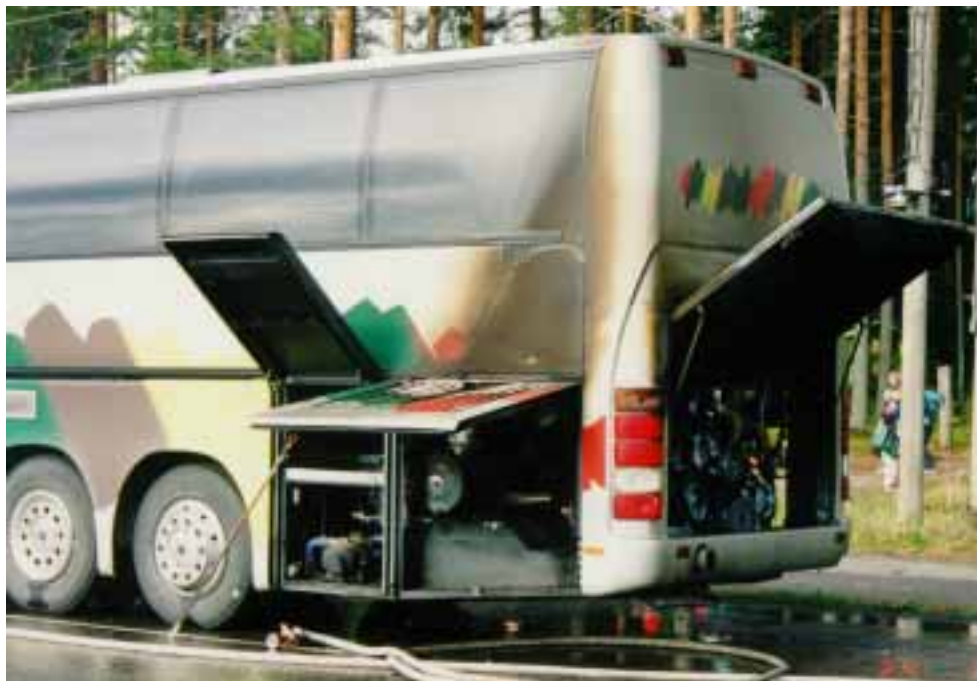
Kuva 1. Liekit nousivat moottoritilan luukun säleikön välistä ylös, vasemman taimmaisen sivuikkunan päälle, mutta ikkuna ei vielä rikkoutunut.

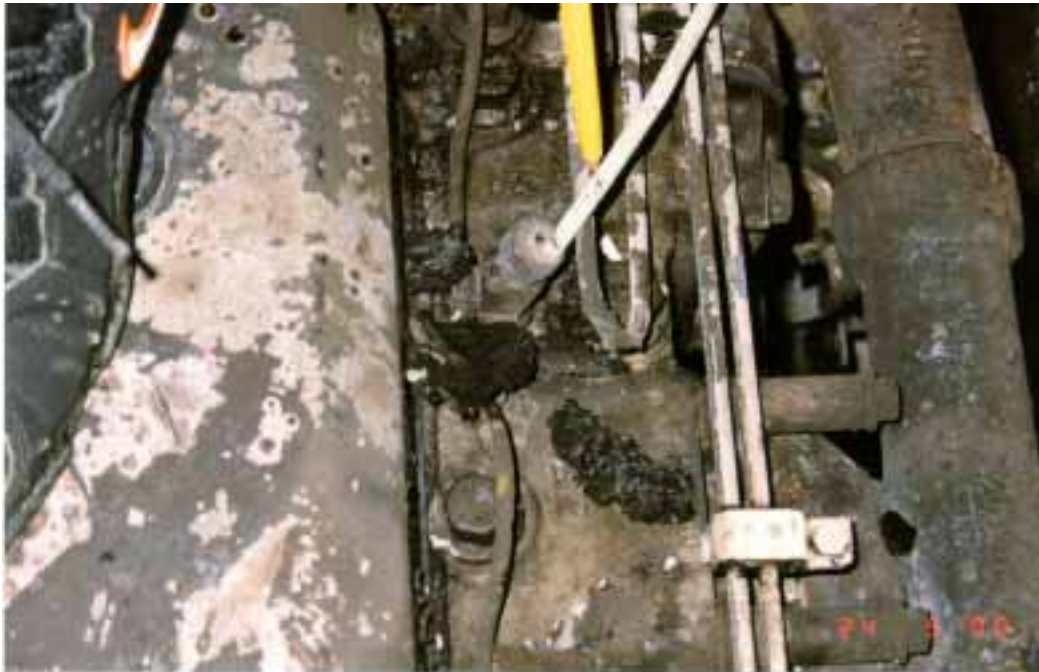
Polttoainetta oli suihkunnut sylinterin 4 katkenneesta suihkupuutkesta pakosarjan päälle, jolloin polttoaine oli syttynyt.

Kuva 2. Sylinterin 4 katkennut suihkupuutke. Oikealla oleva paksu putki on pakosarja.

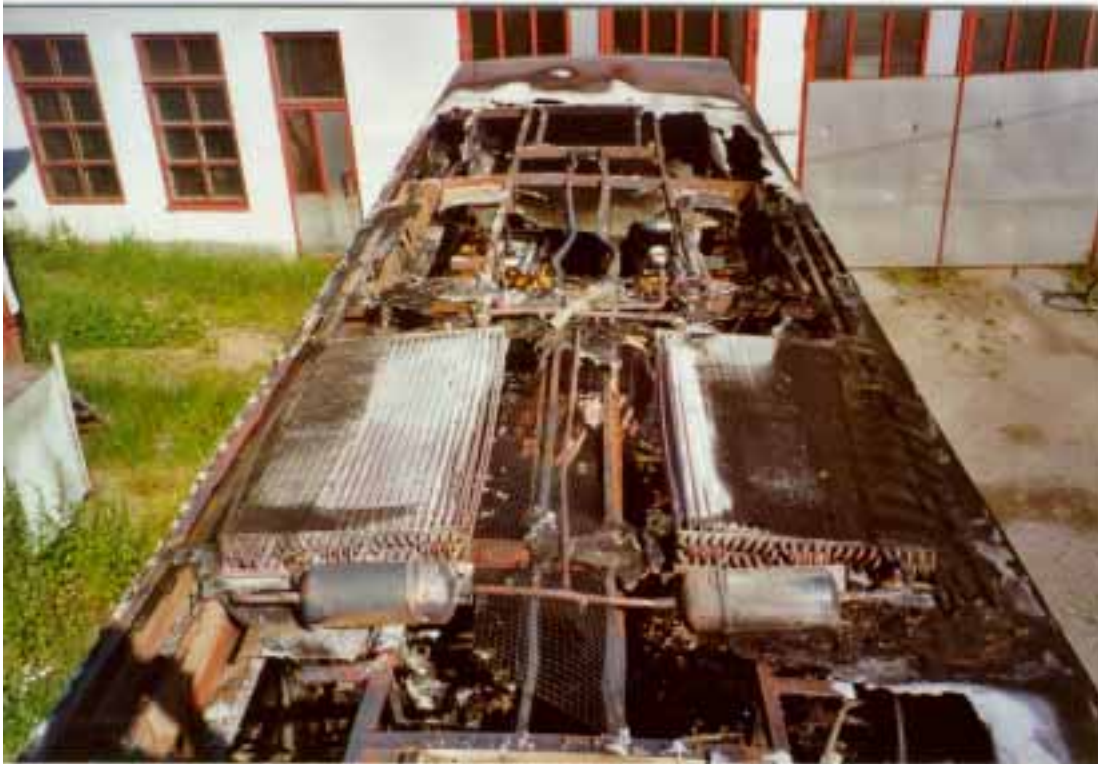
Kuva 3. Auton palanut katto. Kuvassa keskellä ilmastointilaitteen jäännökset.

Rikostekniseen laboratorioon toimitetusta ilmastointilaitteen syöttökaapelista laboratorio on lausunnossaan todennut: "Täydellä varmuudella ei oikosulun mahdollisuutta voida sulkea pois, mutta siinä tapauksessa palon aiheuttama sulaminen on hävittänyt oikosulkujäljet. Kaapelin pään sulamisvauriot johtuvat suurella todennäköisyydellä palon aiheuttamasta kuumuudesta ja osittain kaapelin päälle sulaneesta alumiinista. Oikosulun aiheuttamasta jäljestä on yleensä erittäin vaikea sanoa, onko oikosulku ollut primaarinen (palon aiheuttaja) vai sekundaarinen (seurausta palosta)".

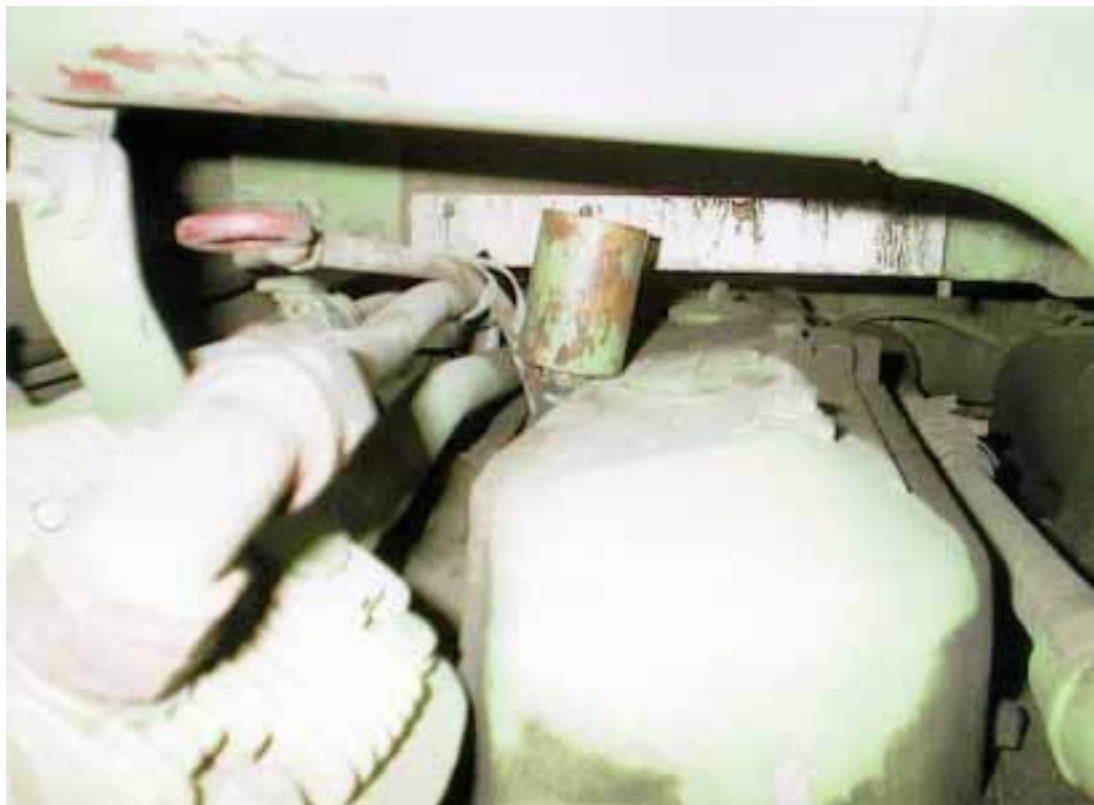
Kuva 4. Kuvassa paluuputkesta irronnut säiliö. Säiliön alkuperä ei ole selvinnyt.

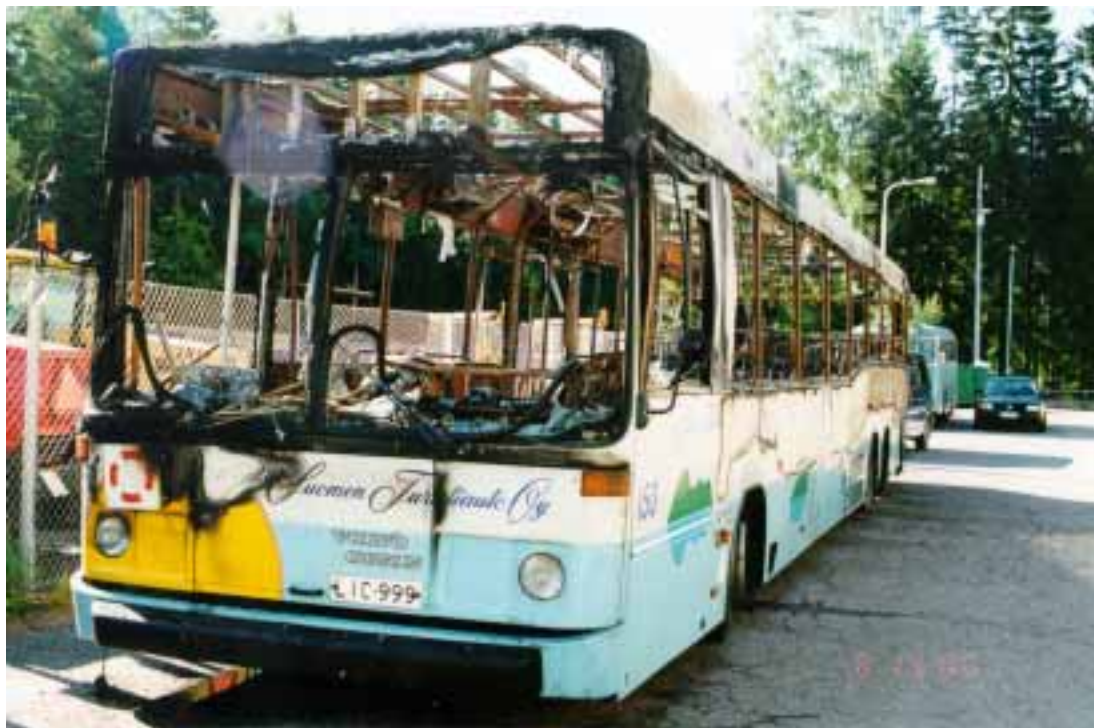
Kuva 5. Auto tuhoutui palossa erittäin pahoin.

Palo vaurioitti lähellä olevan paritalokiinteistön puita ja pensasaitaa. Myös pysäkin yläpuolella menevät pienjännitekaapeli ja valokaapeli vaurioituivat aiheuttaen sähkökatkoksen lähikiinteistöille.

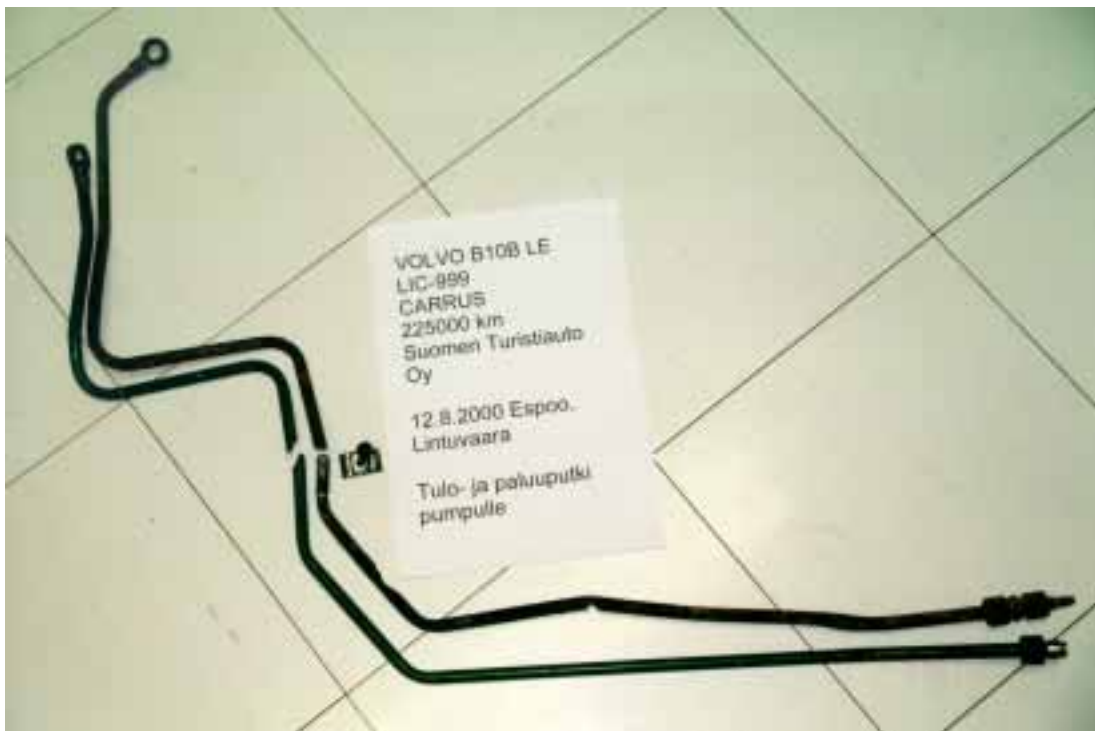
Moottorin päällä ollut polttoaineen paluuputki oli katkennut ja moottorin päälle suihkunut polttoaine oli syttynyt pakosarjan tai turbon sytyttämänä.

Kuva 6. Kuvassa oikeanpuoleinen putki on katkennut, palon aiheuttanut, polttoaineen paluuputki. Vasen putki on tuloputki, joka oli katkennut murtuman vuoksi muutama päivä ennen paloa ja korvattu taipuisalla putkella. Tuolloin kuvassa näkyvä kiinnike oli jätetty pois.

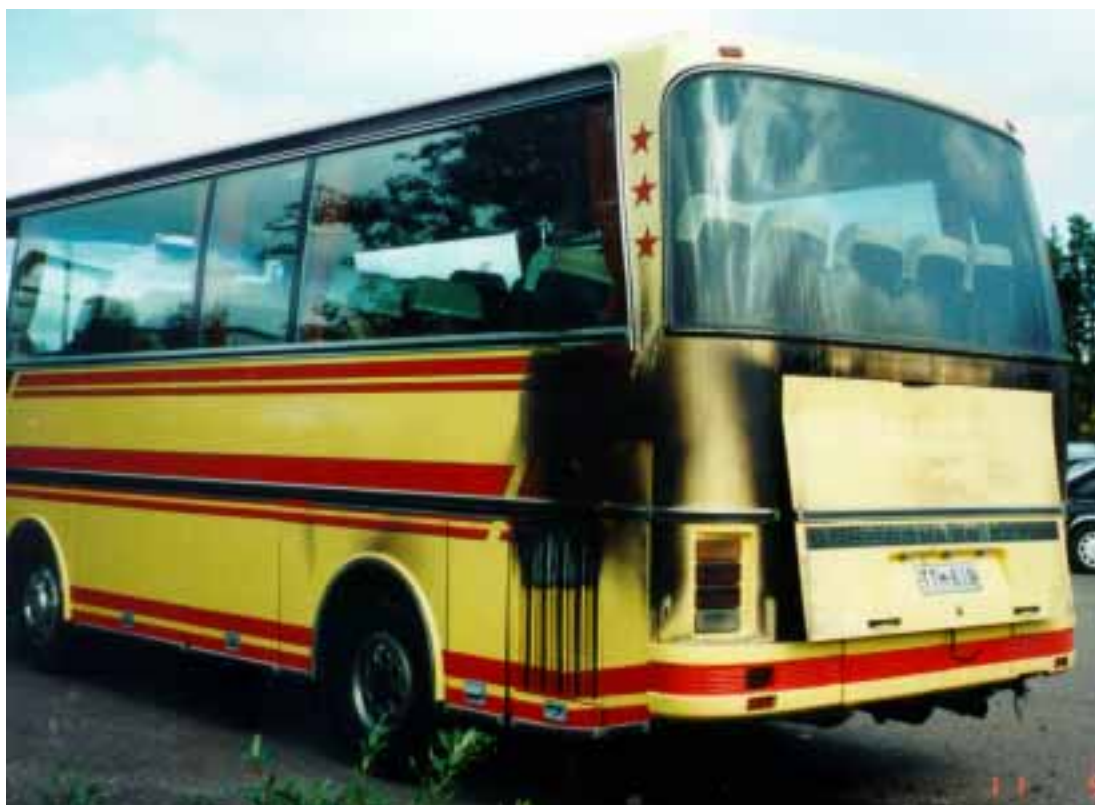
Kuva 7. Liekit tulivat ulos moottoritilasta vasemmalla takana olevan ilmanpuhdistimen luukun säleikön ja moottoritilan takaluukun välistä. Säleikön takana on ilmanpuhdistin, akut ja sähköinen päävirtakytkin.

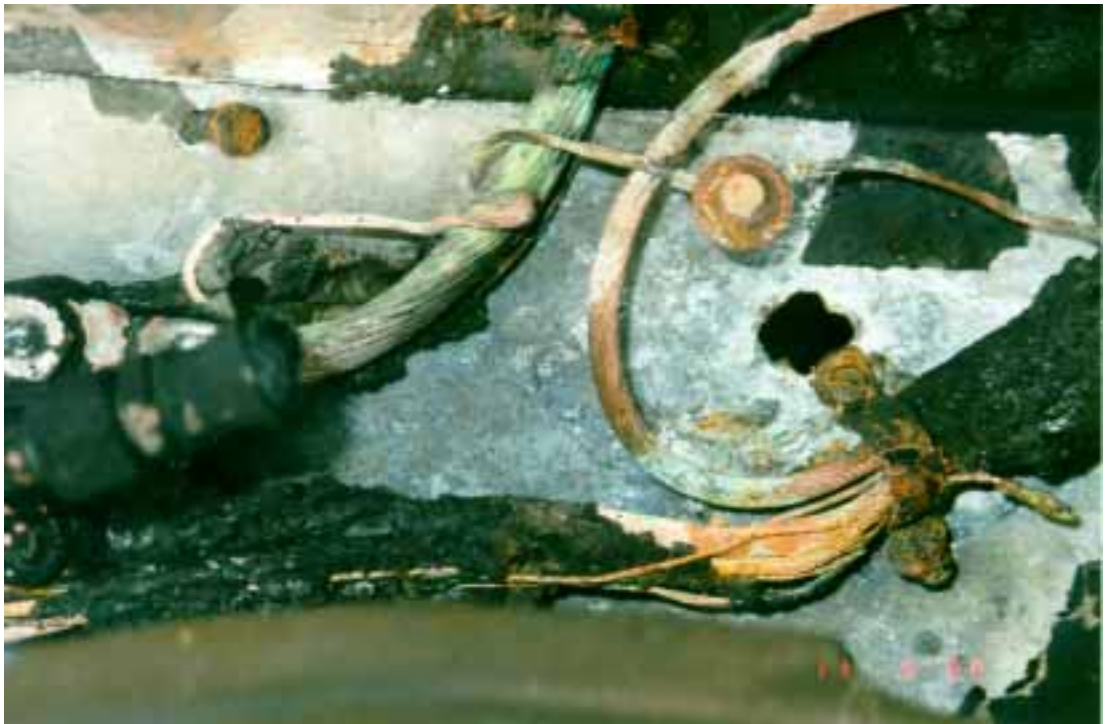
Kuva 8. Kuvassa oikealla laturin kaapelit ja niiden metallinen kiinnityspanta, joka oli oikeakosulun seurauksena sulanut irti moottoritilan seinästä.

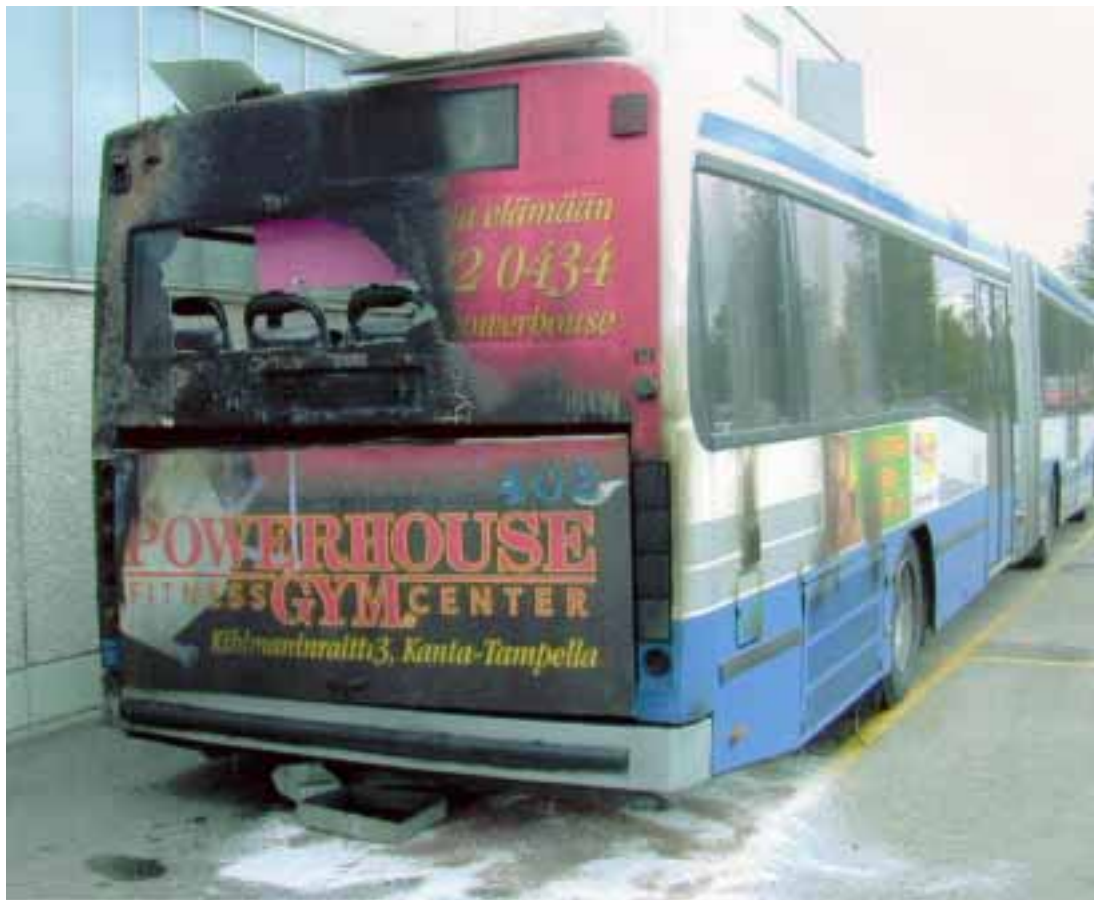
Kuva 9. Pahimmat palovauriot olivat auton vasemmassa takakulmassa. Liekit olivat rikkoneet auton takaikkunan ja vaurioittaneet vähän myös matkustamoa.

Moottoritila, apulaitteita ja moottoritilassa olleet sähkökaapelit vaurioituivat. Lisäksi korin vasen takakulma kärsi palovaurioita ja liekit rikkoivat takaikkunan.

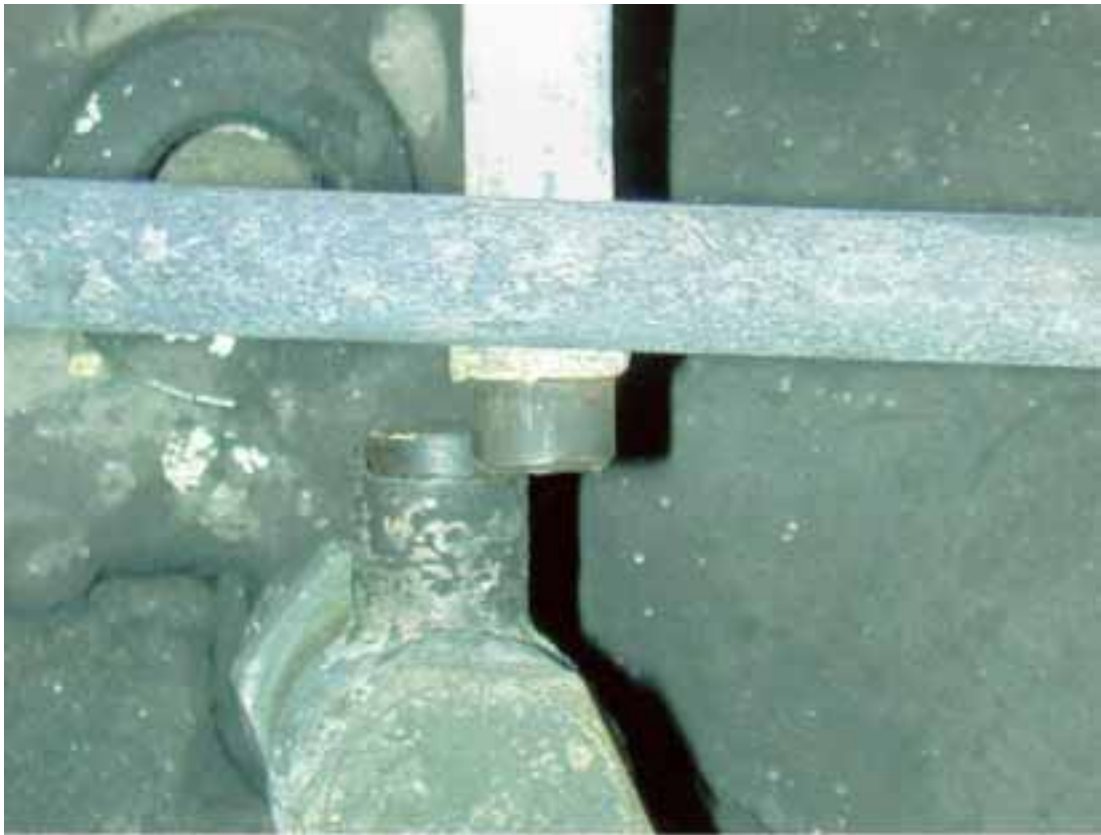
Kuva 10. Katkennut banjoliitin.

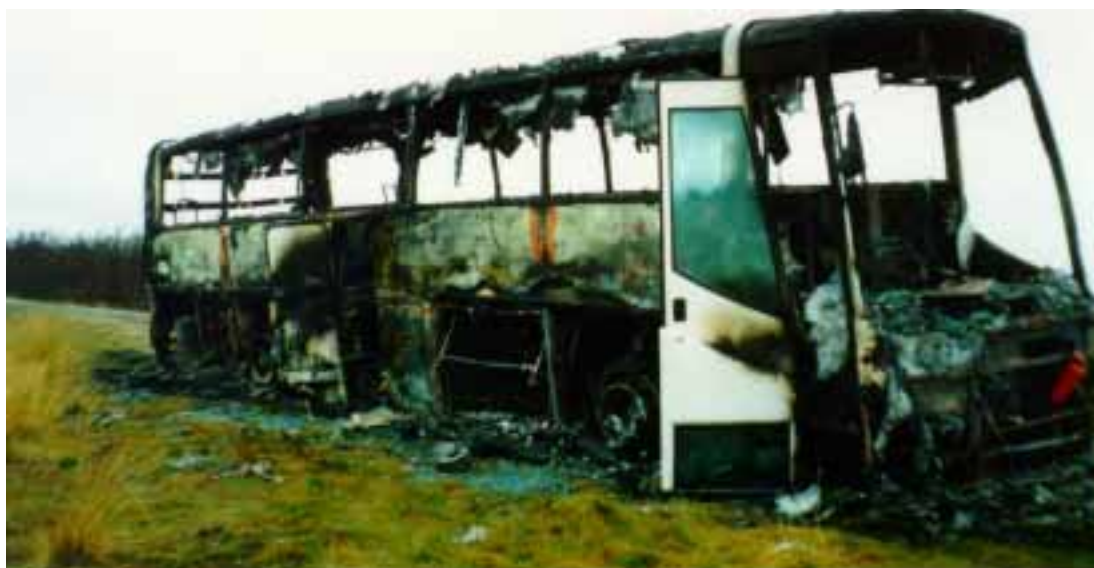
Kuva 11. Auto paloi täysin.

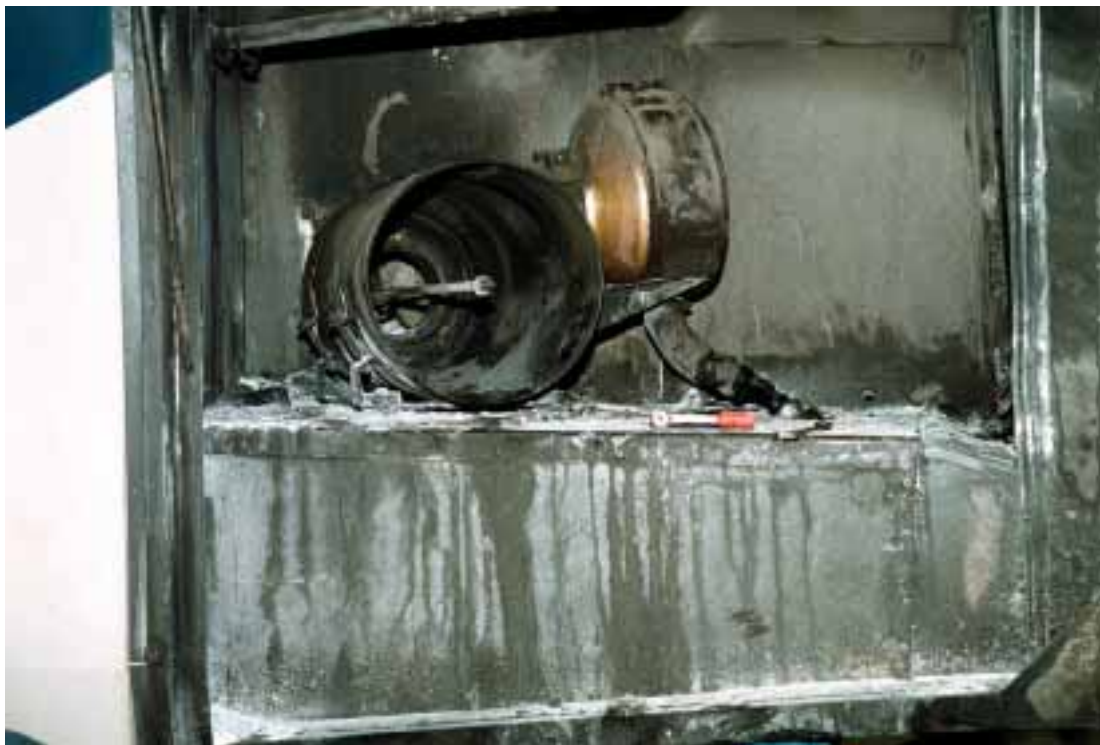
Sykloni ja ilmansuodatin tuhoutuivat palossa. Myös kaappi, jossa ne olivat, kärsi vaurioita.

Kuva 12. Kuvassa ilmansuodattimet. Oikealla sykloni, jonka muoviosat olivat sulaneet ja vasemmalla paperielementillä varustettu suodatin.

Yhden palon syyksi osoittautui ilkivalta (tapaus 1.17). Auton pakoputki oli päätepusäkillä yöpymisen aikana osittain tukittu jollakin esineellä, mahdollisesti kivellä. Sen seurauksena kuuma pakokaasu virtasi ilmanpuhdistajaan ”syklonista” tulevaa yhdysputkea pitkin. Pakokaasu sytytti muovirakenteisen syklonin, josta tuli siirtyi edelleen ilmansuodattiin. Ilmansuodattimet ja ilmansuodatinkaappi vaurioituivat palossa. Samalla päätepusäkillä oli aikaisemminkin tukittu pakoputkia, jolloin seurauksena oli ollut syklonin sulamisvaurioita, mutta ei tulipaloa. Tämän tyyppisestä toistuvasta ilkivallasta tulisi informoida kuljettajia, jotta nämä tarkastaisivat auton ulkoisen kunnon, mukaan lukien pakoputken.

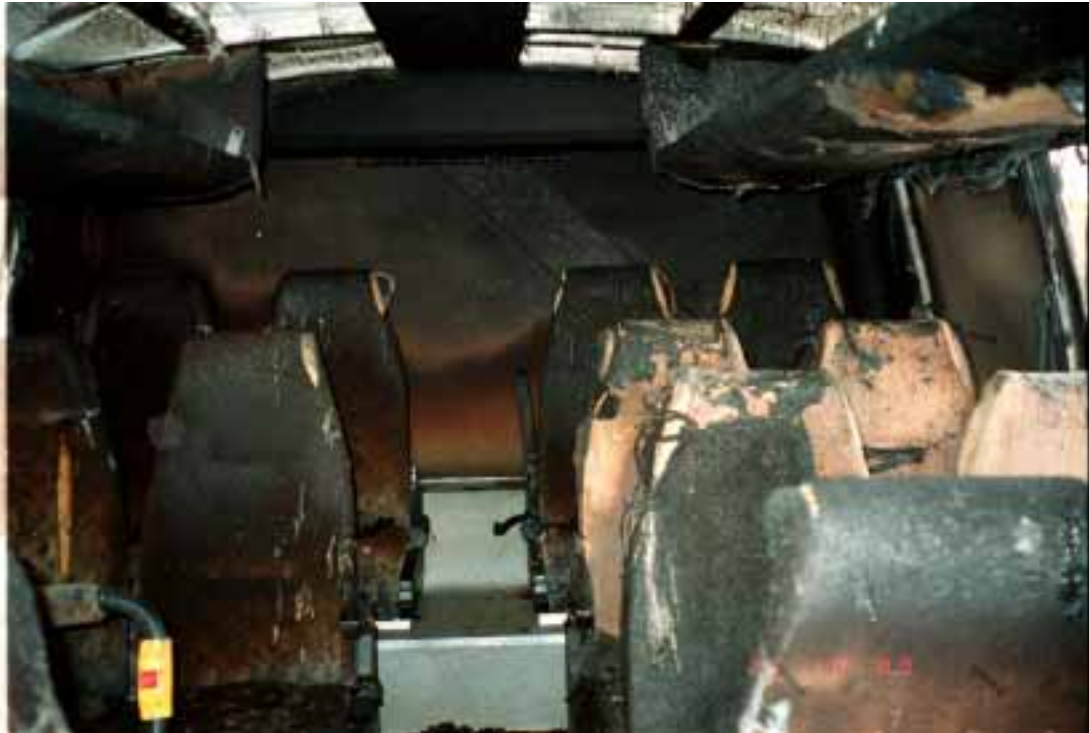
Kuva 13. Palon vaurioittamaa bussin takaosaa. Muun muassa katon lämpöeristettä on sulanut ja palanut.

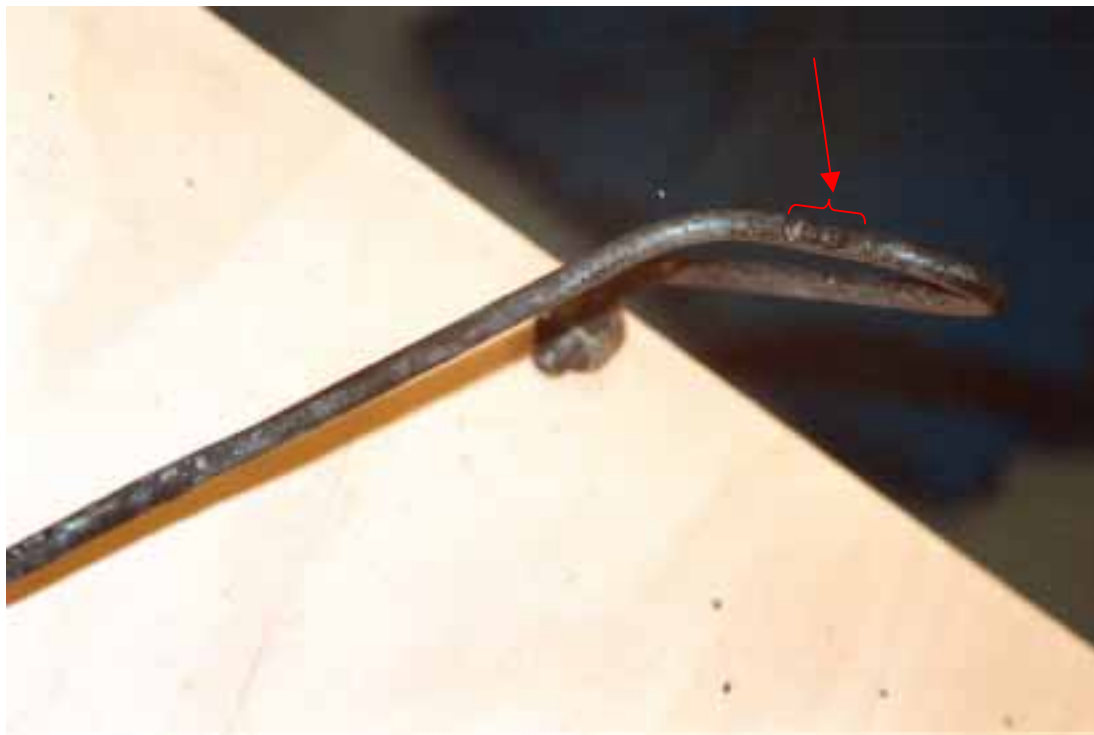
Kuva 14. Vaurioitunut suihkupuutki.

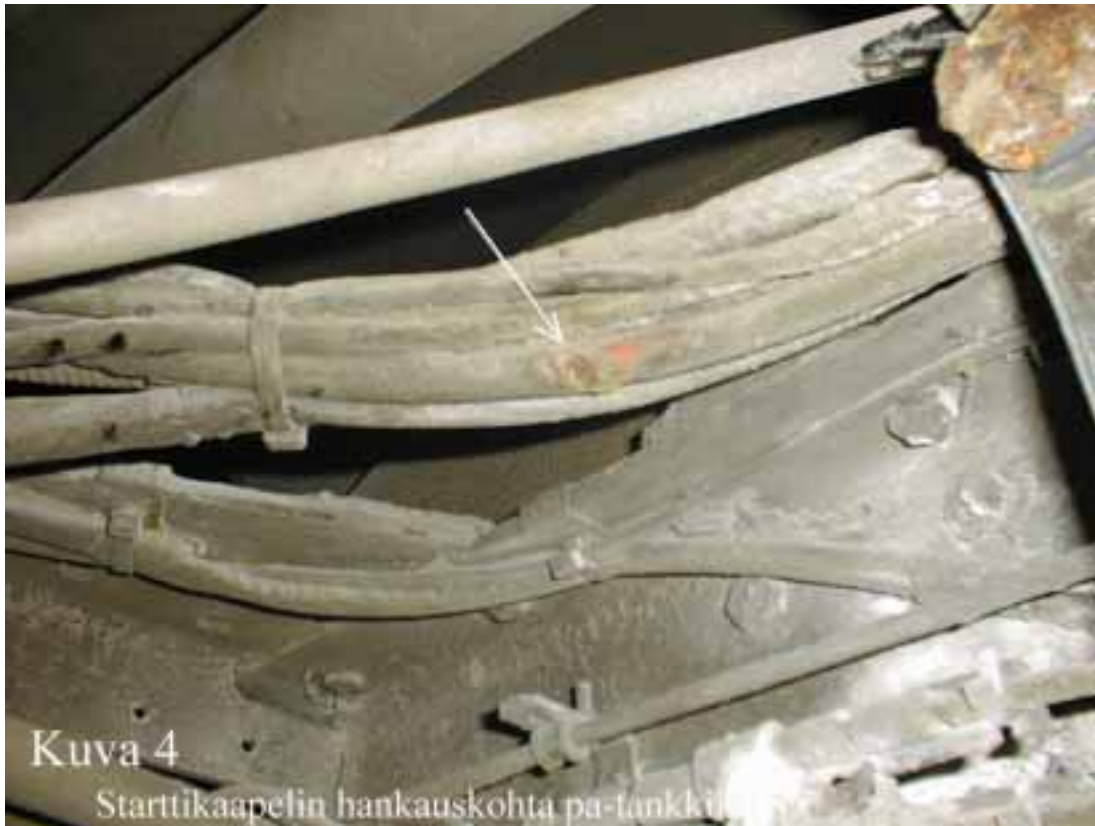
Tutkimuksessa todettiin, että akkukaapelin (70 mm²) eriste oli hankautunut metallisen polttoainesäiliön vasempaan takakulmaan ja aiheuttanut oikosulun. Säiliö oli kumilistoilla eristetty rungosta, joten oikosulkuvirta oli kulkenut polttoaineen määrämittarin maadoitusjohdon kautta ja sytyttänyt sen eristeen palamaan. Alustan valmistaja oli tehnyt polttoaineen määrämittarin johdosta niin pitkän, että riippumatta siitä minne korin valmistaja sijoittaa polttoainesäiliön, johtopari tulisi riittämään. Tässä tapauksessa polttoainesäiliö oli sijoitettu ohjaamon alle, mutta johtoa ei ollut lyhennetty, vaan ylimääräinen johtopari oli kääritty nippuun ja kiinnitetty nippusiteillä lämpöeritettyihin lämmitysputkiin polttoainesäiliön yläpuolelle. Johtonippu eristeineen muodosti varsin suuren palokuorman. Polttoainemittarin maadoitusjohto oli palanut koko matkaltaan aiheuttaen pienempiä palovaurioita niihin johtosarjoihin, joissa se kulki.

Kuva 15. Kaapelin hankautumajälki. (Kuva Carrus)

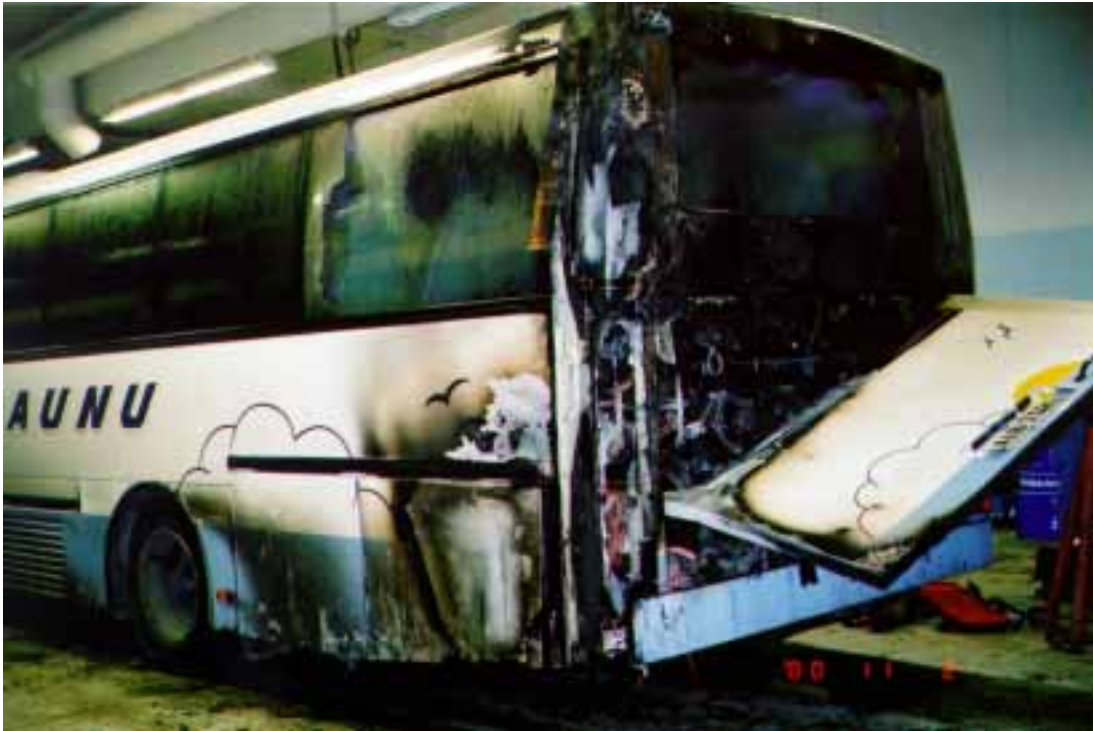
Kuva 16. Auton vasen takakulma paloi pahoin. Tuli rikkoi jo taaimman sivuikkunan uloimman lasin. Palo ei levinnyt matkustamoon.

Koko moottoritilan sisäverhous ja moottorin kaikki palavat osat paloivat. Lisäksi auton lujitemuovinen takaseinä, korin vasen takakulma ja moottoritilan luukut vaurioituivat pahoin. Takaikkunan ja vasemman taemman sivuikkunan uloimmat lasit rikkoutuivat liekin vaikutuksesta. Tuli ei kuitenkaan päässyt matkustamoon.

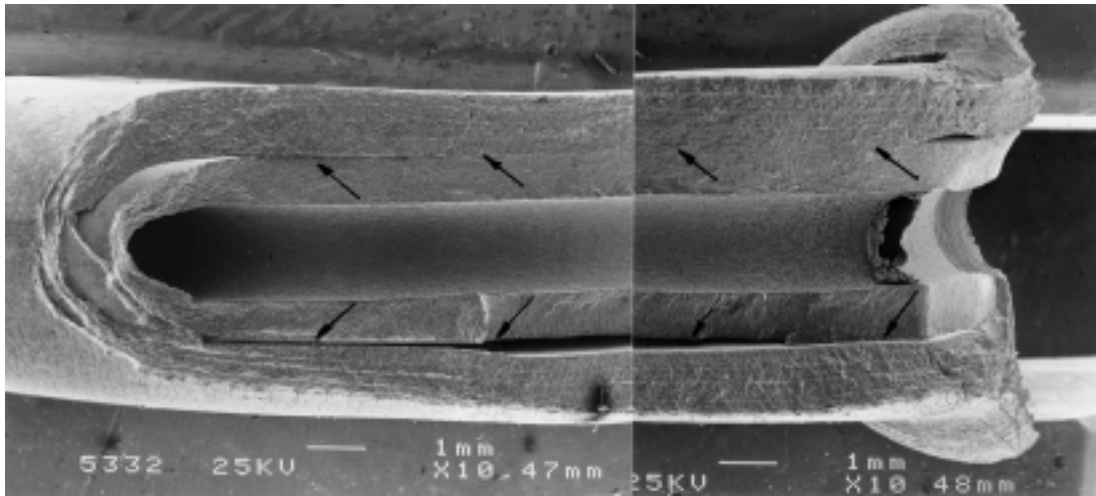
Palon syynä oli suihkuputken repeäminen ja polttoaineen suihkuaminen turbon ja pakosarjan kuumaan pintaan, jolloin polttoaine oli syttynyt. Putken murtuman syynä oli metallin väsyminen.

Kuva 17. Pyyhkäisyelektronimikroskoopilla otettu kuva polttoaineputken avatusta murtumasta. Suurennus 10-kertainen. (Kuva VTT)

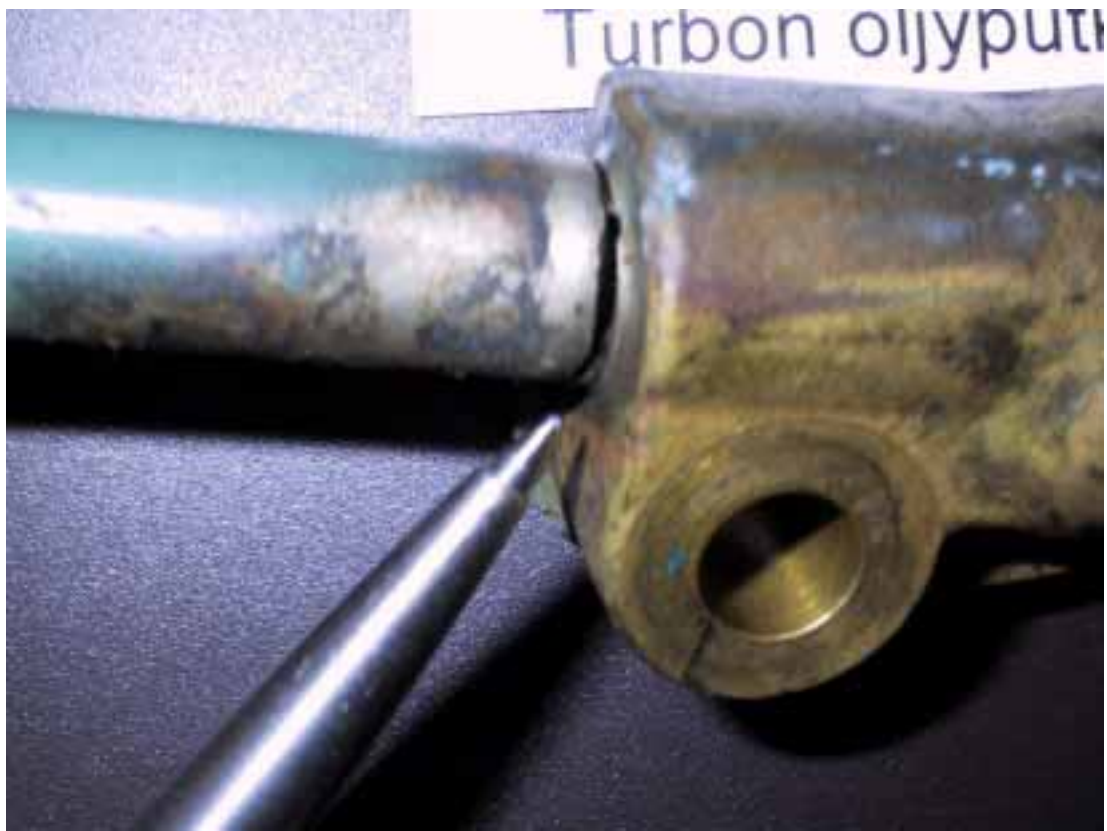
Kuva 18. Putken seinämästä noin puolet on murtunut väsymismurtuman seurauksena. Putki oli ollut asennettuna autossa noin 10 päivää.

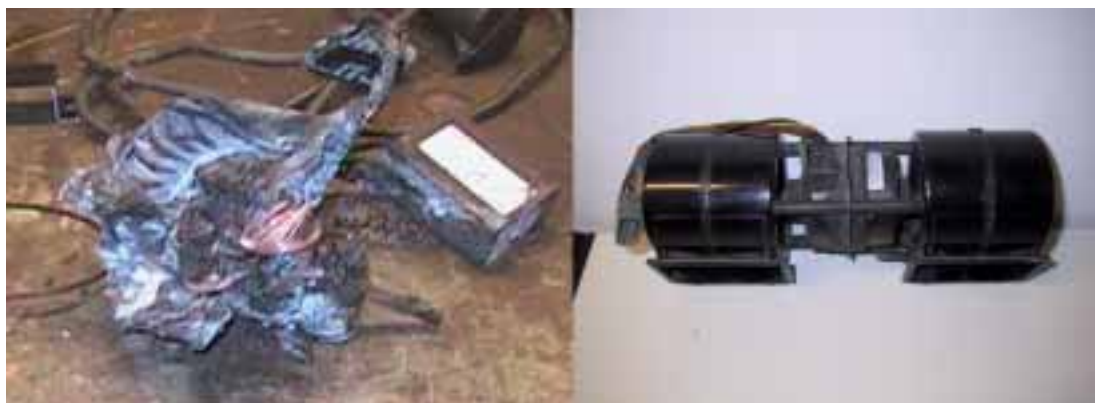
Lämmityslaitteen puhallin tuhoutui.

Kuva 19. Vasemmalla tuhoutunut puhallin ja oikealla vastaavanlainen ehyt.

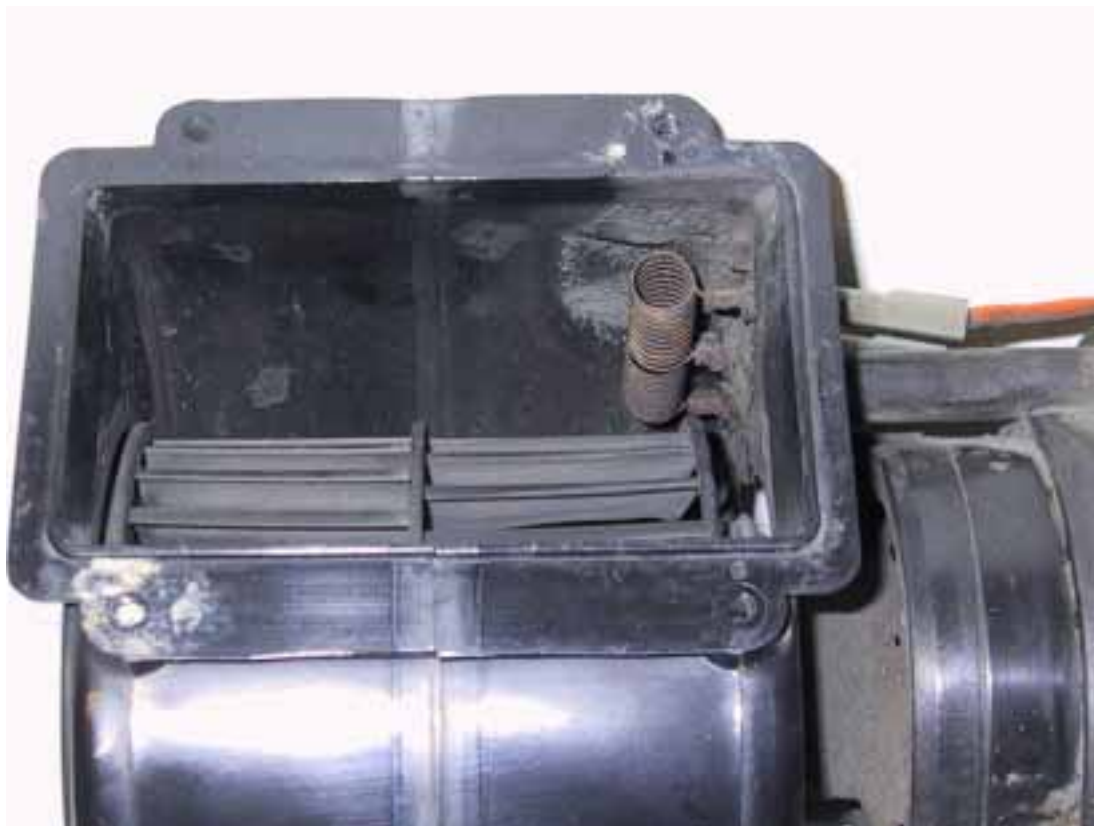
Kuva 20. Kuvassa palossa tuhoutuneen puhaltimen kaltainen puhallin, jonka etuvastus on jo sulattanut muovikuorta, mutta muovi ei ole vielä syttynyt palamaan.

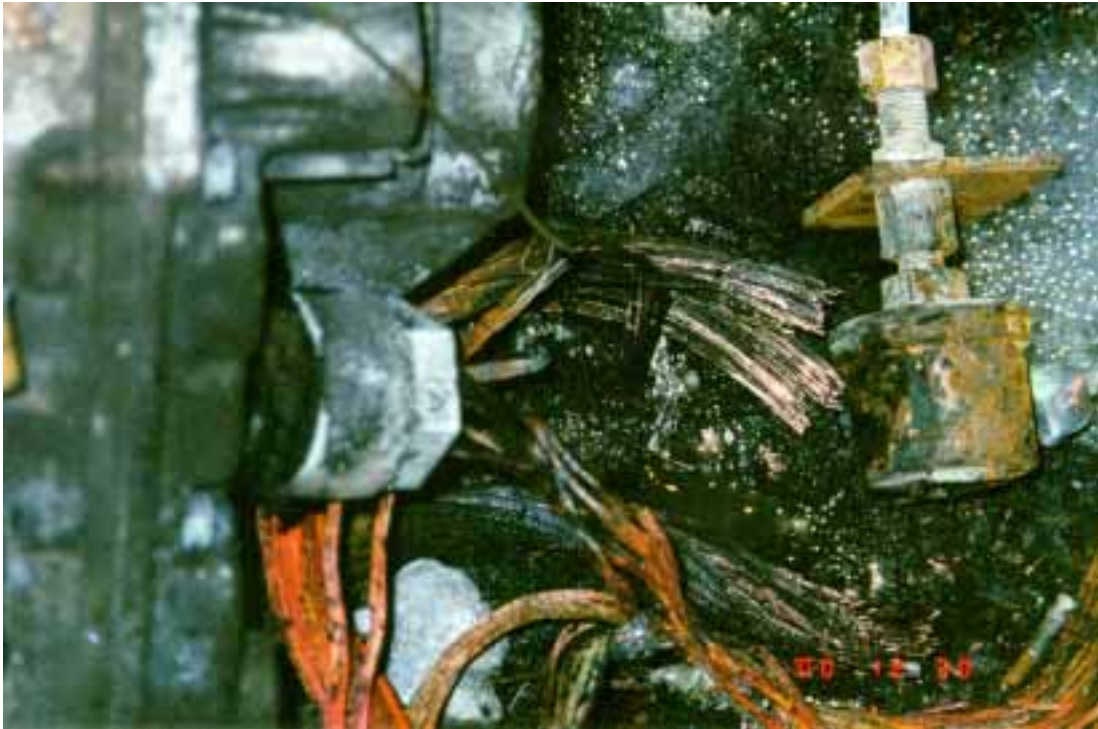
Johtosarjat moottorin päällä paloivat ja moottoritilan yläosaan tuli palovaurioita.

Kuva 21. Akkukaapeli oli oikosulun seurauksena sulanut poikki ja sytyttänyt moottorin päällä olleet johtosarjat.
