## Tutkintaselostus

A 1/2004 Y

### **Raskaan ajoneuvoyhdistelmän ja linja-auton yhteentörmäys valtatiellä 4 Äänekosken Konginkankaalla 19.3.2004**

**Onnettomuustutkintakeskus**  
**Centralen för undersökning av olyckor**  
**Accident Investigation Board Finland**

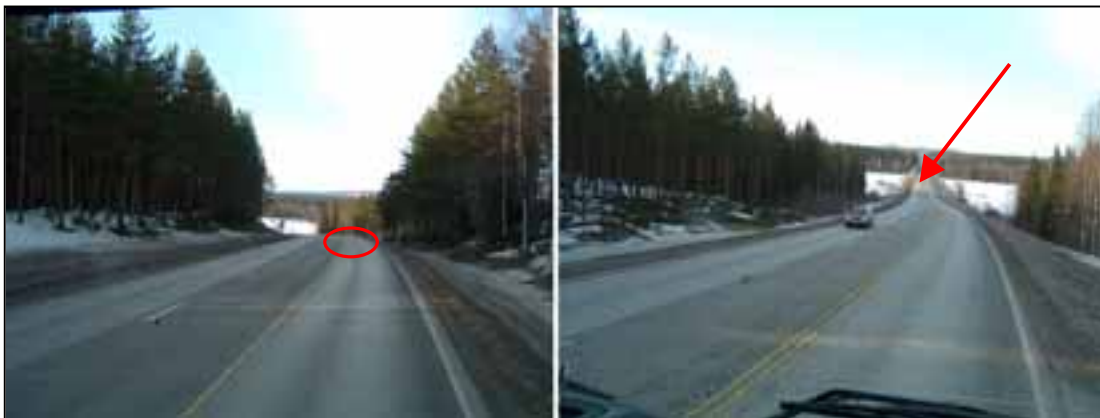
Myötämässä kohdassa, jossa ajoneuvoyhdistelmän perävaunu suistui oikealle hankkeen 210 m ennen törmäyspaikkaa, ajoneuvoyhdistelmän ajokaistan sivukaltevuus oli 3,0 % ja ohituskaistan sivukaltevuus 4,1 % sisäkaarteiden suuntaa. Myötämässä kohdassa, jossa perävaunu tuli takaisin tien luiskasta tielle (115 m ennen törmäyspaikkaa), ajoneuvoyhdistelmän ajokaistan sivukaltevuus oli 4,6 % ja linja-auton ajokaistan 3,2 %. Törmäyskohdalla linja-auton ajokaistan sivukaltevuus oli 3,6 % ja ajoneuvoyhdistelmän kaistan sivukaltevuus 3,2 %.

Kuva 4. Tien kaarre ja mäki. Ympyrä osoittaa paikan, jossa kuljettaja menetti ajoneuvon hallinnan ja nuoli osoittaa onnettomuuspaikan.

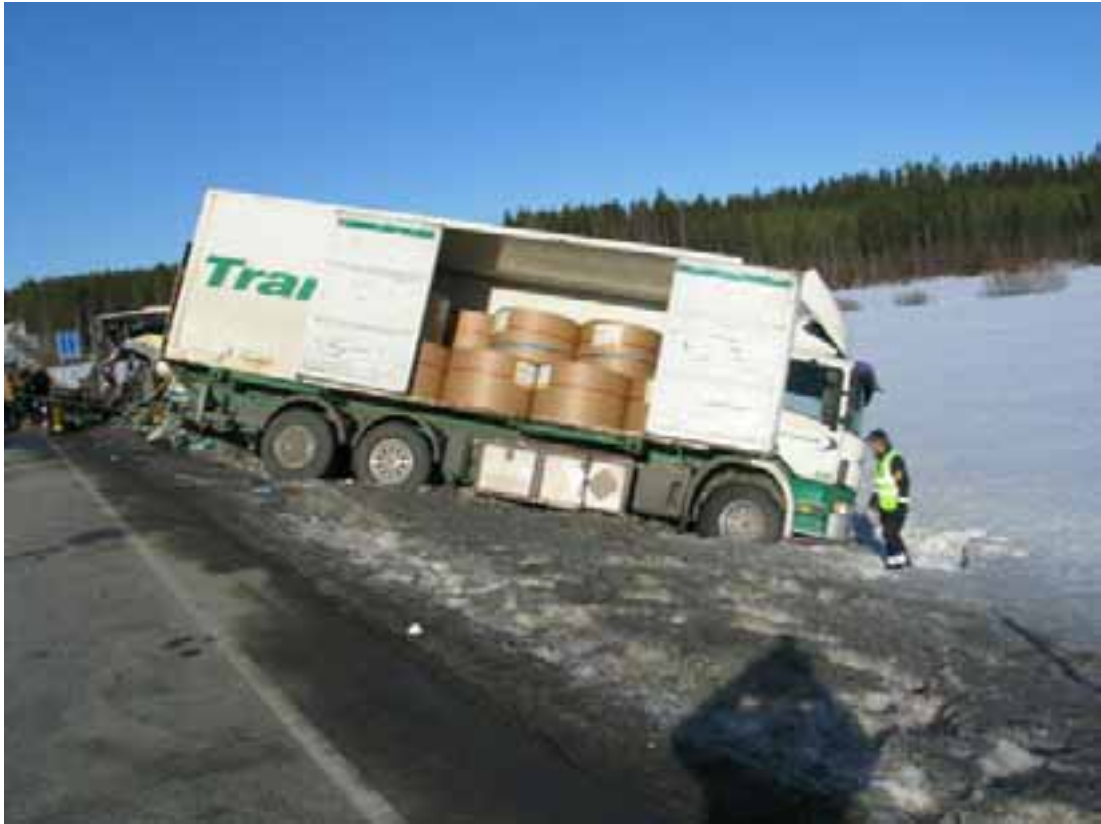
Kuva 7. Kuorma-auto oikealta kuvattuna.

Kuorma-auto oli noin kahdeksan metrin päässä linja-auton takana ohjaamo edellä ojas-  
sa. Auton takapää oli asfaltin reunassa. Vaihtokuormakorin etuseinä rikkoutui paperirul-  
lien painamana. Vaihtokorilaitteen etupäässä olleet törmäyssuojat rikkoutuivat, jolloin  
vaihtokuormakori siirtyi auton päällä eteenpäin. Paperirullat olivat painaneet myös oh-  
jaamon takaseinän sisäänpäin.

Vaihtokuormakorin takaosan vasemmassa sivussa oli verijälkiä sekä linja-auton rikkoutuneen ikkunan tekemiä hiertojälkiä. Paperirullien iskeytyessä vasenta sivuseinää vasten tuli hiertojälkien kohdalle lähes pystysuuntainen 1 m korkea repeämä, jonka etäisyys takakulmasta oli 0,9 m. Lisäksi korin vasemmalla puolella alarakenteissa ja takakulmassa, sekä takapuskurin päässä oli törmäysjälkiä. Takapuskurin tukiraudat olivat taipuneet oikealle.

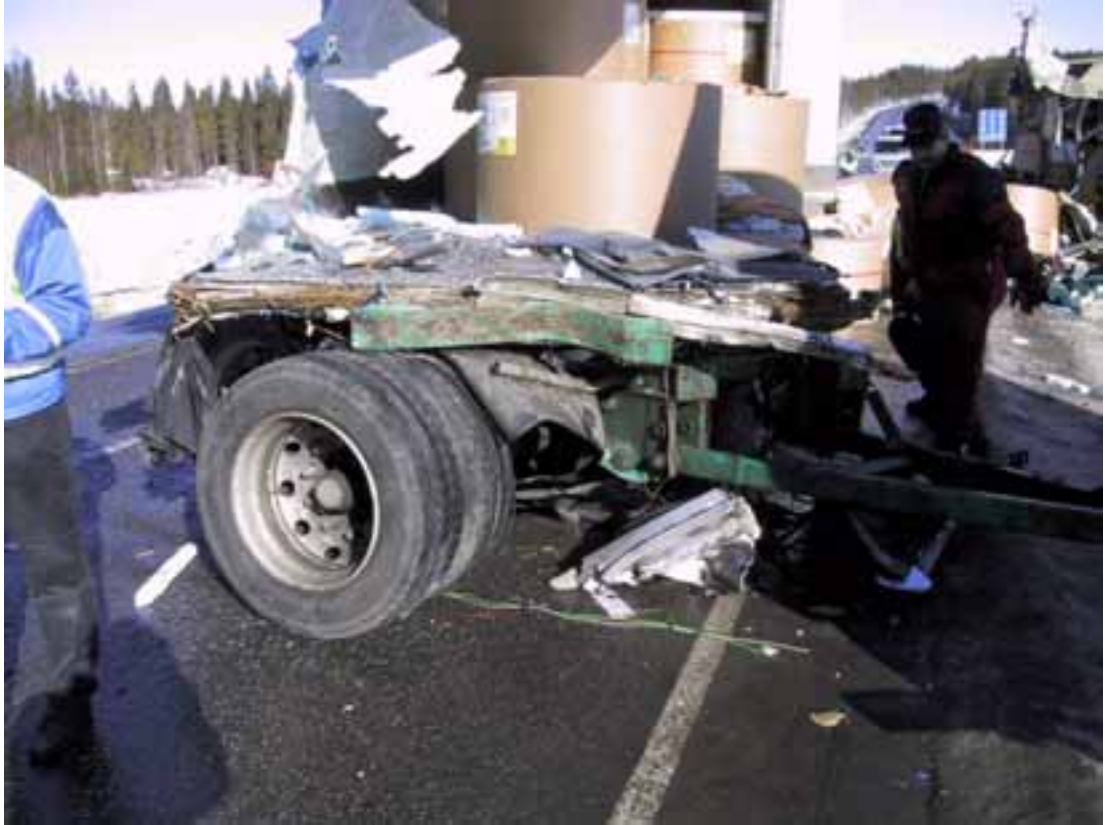
Kuva 8. Perävaunu edestä kuvattuna.

sivuseinä oli rikkoutunut noin kahden metrin matkalta. Vasemman sivun viidestä ovilevystä kaksi ensimmäistä levyä oli irronnut ja kolme oli avautunut.

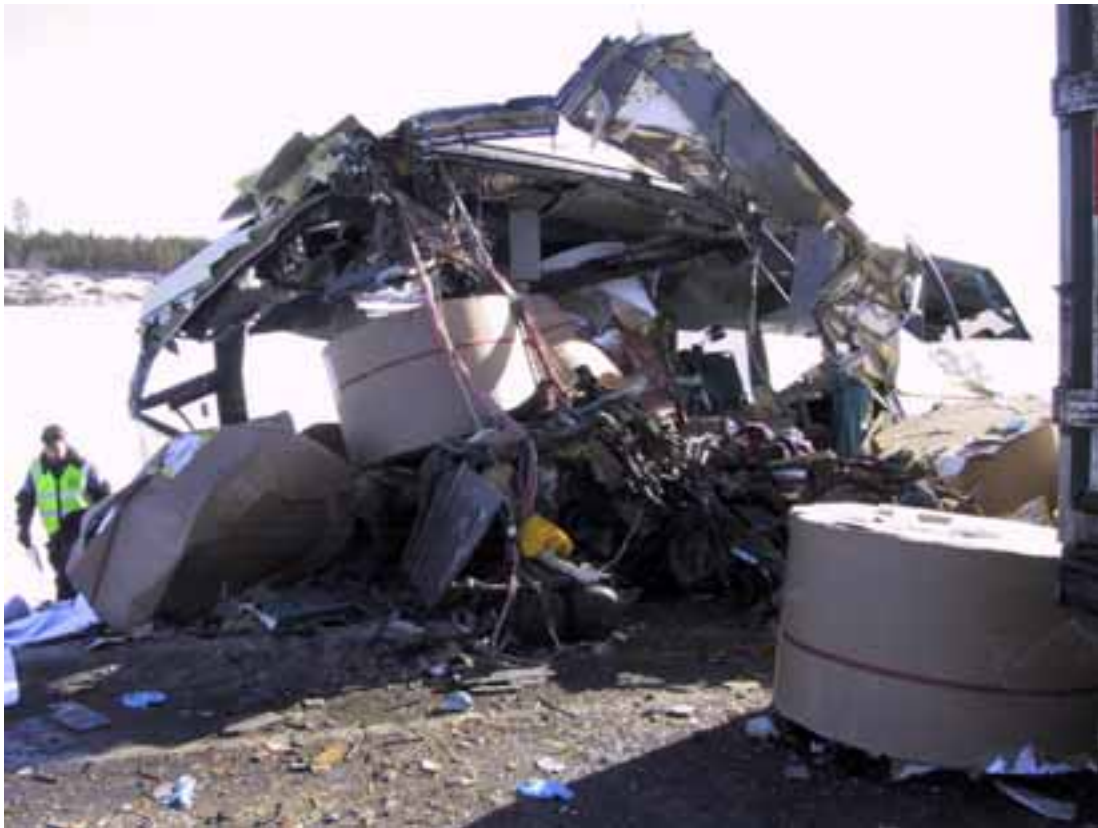
Kuva 9. Linja-auto edestä kuvattuna.

Alustan rakenteet olivat romuttuneet etuakseliin saakka. Etuakseli oli siirtynyt taaksepäin ja kääntynyt niin, että vasen etupyörä oli oikeaa taaempana. Etuakselin takapuolella olleet runkopalkistot olivat pahoin vaurioituneet. Pahimmat vauriot ulottuivat ensimmäisen tavarasäiliön takaseinään saakka. Vasen eturengas oli tyhjentynyt törmäyksessä. Etuosan lattia oli murskaantunut noin viiden metrin matkalta. Oikea sivu oli pullistunut ulospäin edestä matkustamon keskioveen saakka. Vasen sivu oli repeytynyt kokonaan auki noin viiden metrin matkalta. Linja-auto oli lyhentynyt törmäyksessä runkopalkkien kohdalta mitattuna vasemmalta 2,1 m ja oikealta 1,9 m. Lisäksi matkustamon vasemmassa seinässä takapyörän etupuolella oli noin 1,2 m pitkä ja noin 0,4 m korkea kaareva törmäysjälki, jonka kohdalta auton kori oli painunut sisäänpäin ja pintaverhouslevy oli repeytynyt.

Suuri osa perävaunun etuseinää oli työntynyt paperirullien edellä matkustamon sisälle ja jäänyt noin 1,5 m päähän WC:stä, joka oli matkustamon puolivälissä. Linja-autossa oli viisi paperirullaa. Matkustamo oli muodossaan keskiovesta taaksepäin. Linja-auton ja perävaunun välissä oli useita istuimia. Ainakin osa istuimista oli heitetty ulos pelastus- toimien yhteydessä. Takimmainen istuinrivi ja sen etupuolella vasemmalla yksi istuinpari ja oikealla puolella kolme istuinparia olivat paikoillaan. Kaikki muut istuimet olivat irti.

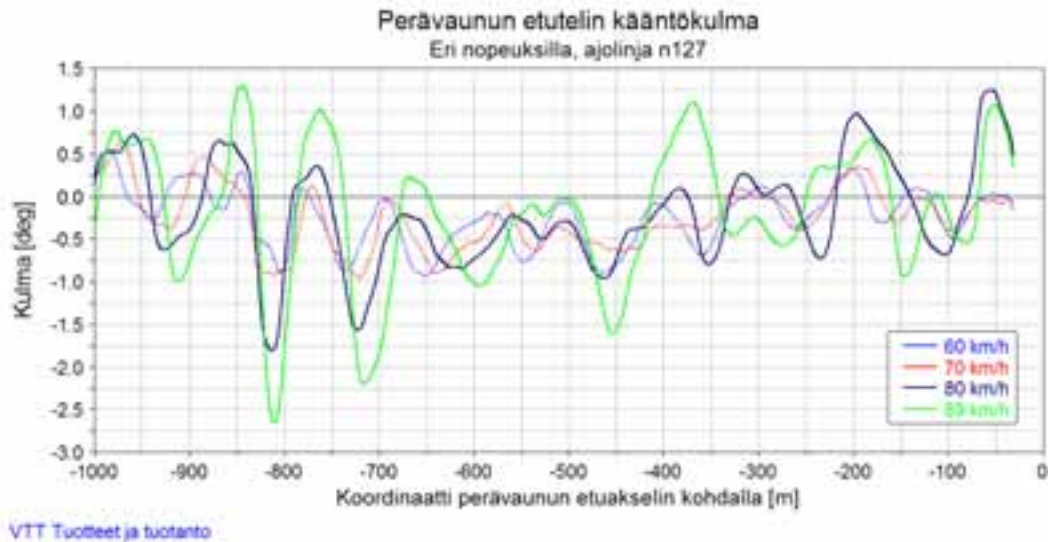
Tulosten perusteella perävaunun käyttäytyminen muuttui levottomaksi nostettaessa ajonopeutta, kuva 13. Erityisen selkeä muutos tapahtui, kun nopeutta nostettiin arvosta 80 km/h arvoon 89 km/h.

Kuva 13. Perävaunun etutelin kääntökulma runkoon nähden eri nopeuksilla. Kuvasta on selkeästi havaittavissa perävaunun heilahtelun kasvaminen nopeuden lisääntyessä. Ajolinjalla n127 ajoneuvoyhdistelmä kulkee oman ajokaistansa vasemmassa reunassa.

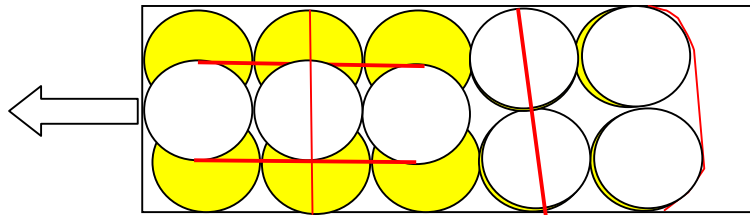
Ylärivissä kolme etummaista rullaa oli pituusakselin suuntaisesti ajoneuvon keskilinjalla. Rullat oli sidottu ryhmäksi sidontaliinalla, jonka nimellislujuus oli 2 000 daN, ensimmäisen ollessa tuettuna etuseinään. Lisäksi keskimmäisen rullan yli oli sidontaliina, joka oli kiinnitettynä vasemmalla puolella seinärakenteessa ja oikealla puolella ovesa olevaan kiinnityspisteeseen. Kaksi seuraavaa rullaa olivat edellisten takana vierekkäin ja niiden yli meni sidontaliina hieman vinottain. Kaksi viimeistä rullaa oli vierekkäin ja sidottu takapuoleltaan liinalla. Viimeiseksi mainittujen sidontaliinojen nimellislujuus oli 1 000 daN. Sidontoja eteenpäin suuntautuvia voimia vastaan ei ollut.

Kuva 15. Kuorma-auton kuorman sidonta ylhäältä nähtynä. Nuoli osoittaa kuorma-auton kulkusuunnan. Keltaiset rullat ovat lattiatasossa ja valkoiset niiden päällä.

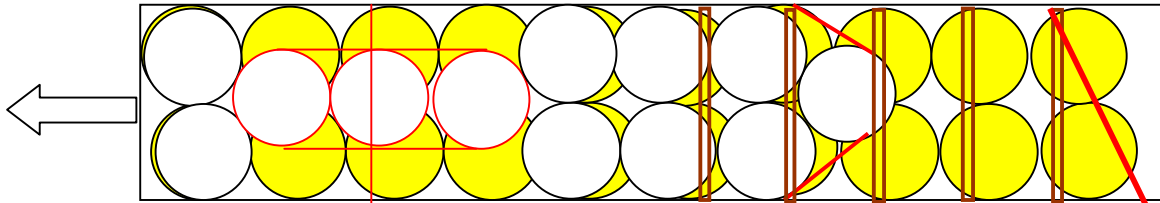
nimellislujuus oli 1 000 daN. Liinojen lisäksi oli kolme välitasopalkkia laskettuna ja lukittuna rullien päälle. Sidontoja eteenpäin suuntautuvia voimia vastaan ei ollut.

Kuva 16. Perävaunun kuorman sidonta ylhäältä nähtynä. Nuoli osoittaa perävaunun kulkusuunnan. Keltaiset rullat ovat lattiatasossa ja valkoiset niiden päällä.

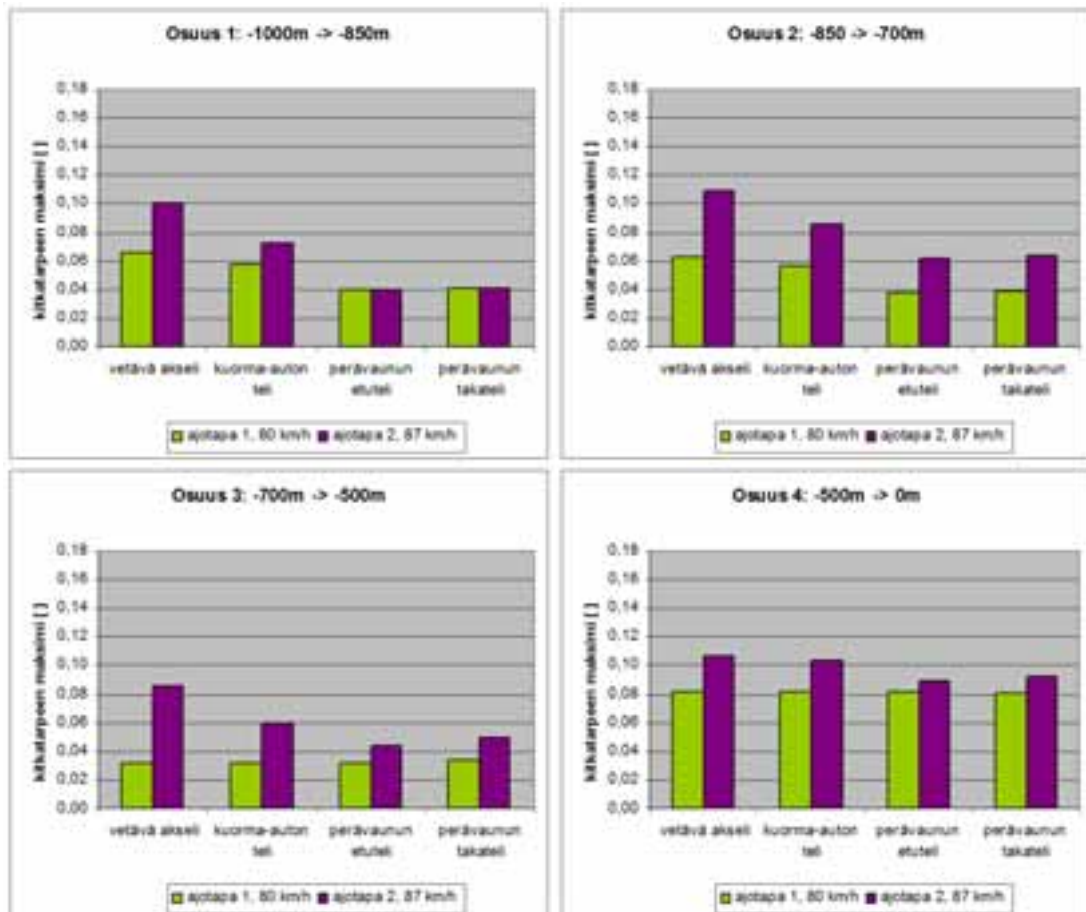
Näiden simulointitulosten perusteella voidaan todeta, että ajokaistan keskellä ajaen ajohallinnan menetystä ei olisi tapahtunut, mikäli kitka olisi ollut enemmän kuin 0,11.

Kuva 26. Yhteenvedo kitkatarpeen maksimiarvoista tien eri osuuksilla ajettaessa kaistan keskellä.
