## Tutkintaselostus

B1/2010Y

# Urheiluhallin katon romahtaminen Järvenpäässä 23.2.2010 ja muita rakennevaurioita kevättalvella 2010

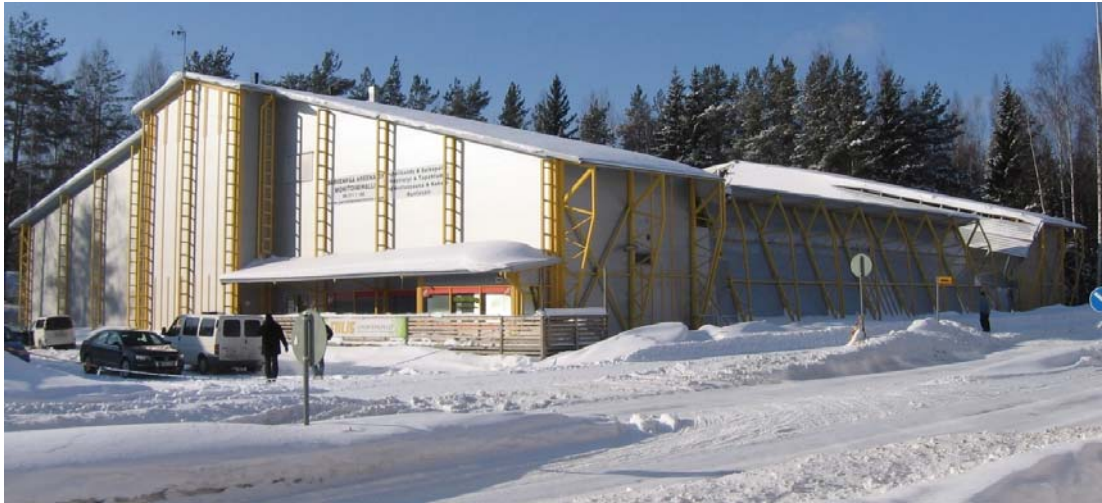
*Kuva 2. Onnettomuushalli. Kuva on otettu onnettomuutta seuraavana päivänä.*

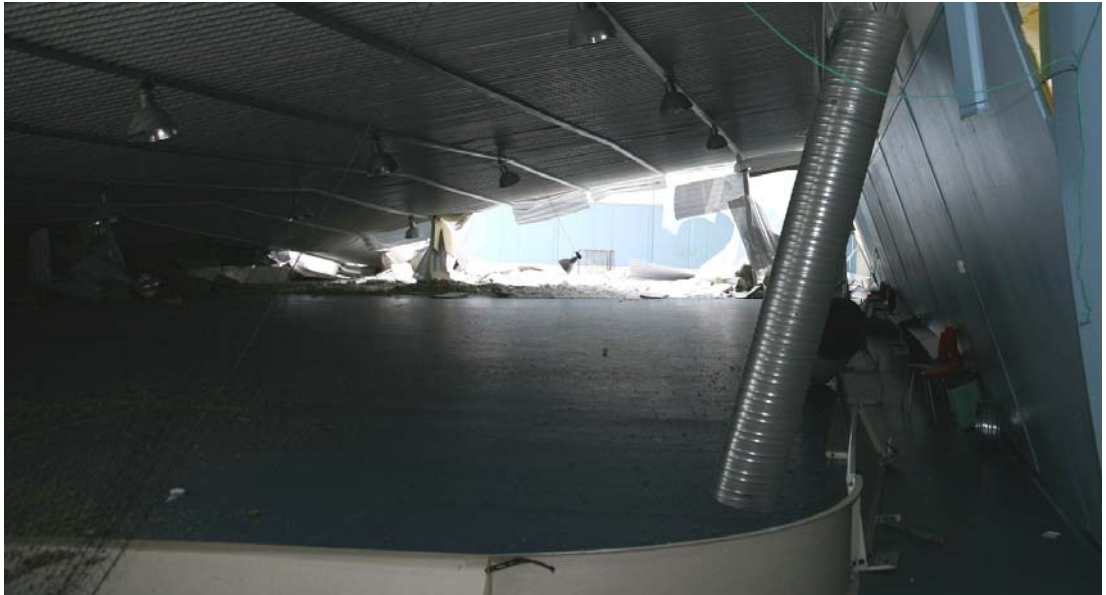
**Kuva 4.** Hallin katto painui lattiaan asti hallin keskilinjalla (kuvassa vasemmalla), mutta seinän viereen jäi tilaa. Kuva on kadun puoleisesta osasta. (Kuva: poliisi.)

**Picture 4.** The hall's roof collapsed all the way to the floor, along the hall's mid-axis (on the left-hand side in the photograph) but there was free space next to the wall. The photograph depicts the street-side section.

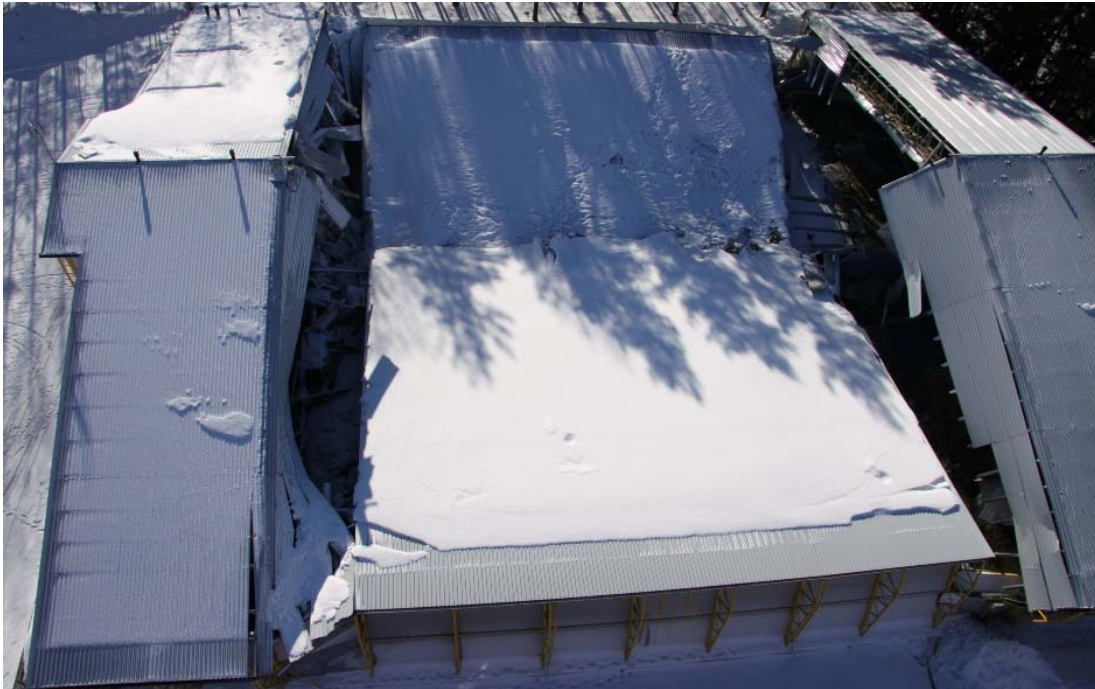
Rakennuksen päädyt ja kaksi niistä seuraavaa kehävälä jäivät pystyyn (kuva 9). Sortuman tähän rajautumiseen todennäköisesti vaikutti se, että rakennuksen päädyistä alkoivat 2-aukkoiset hattuorret, joista kaikki päättyivät sortumissauman kohdalle. Sortuman puolelle jatkuvat hattuorret olivat yksiaukkoisia, ja ne jäivät roikkumaan toisesta päästään.

Kuva 9. Halli ylhäältä päin kuvattuna. (Kuva: pelastuslaitos 12.3.2010.)

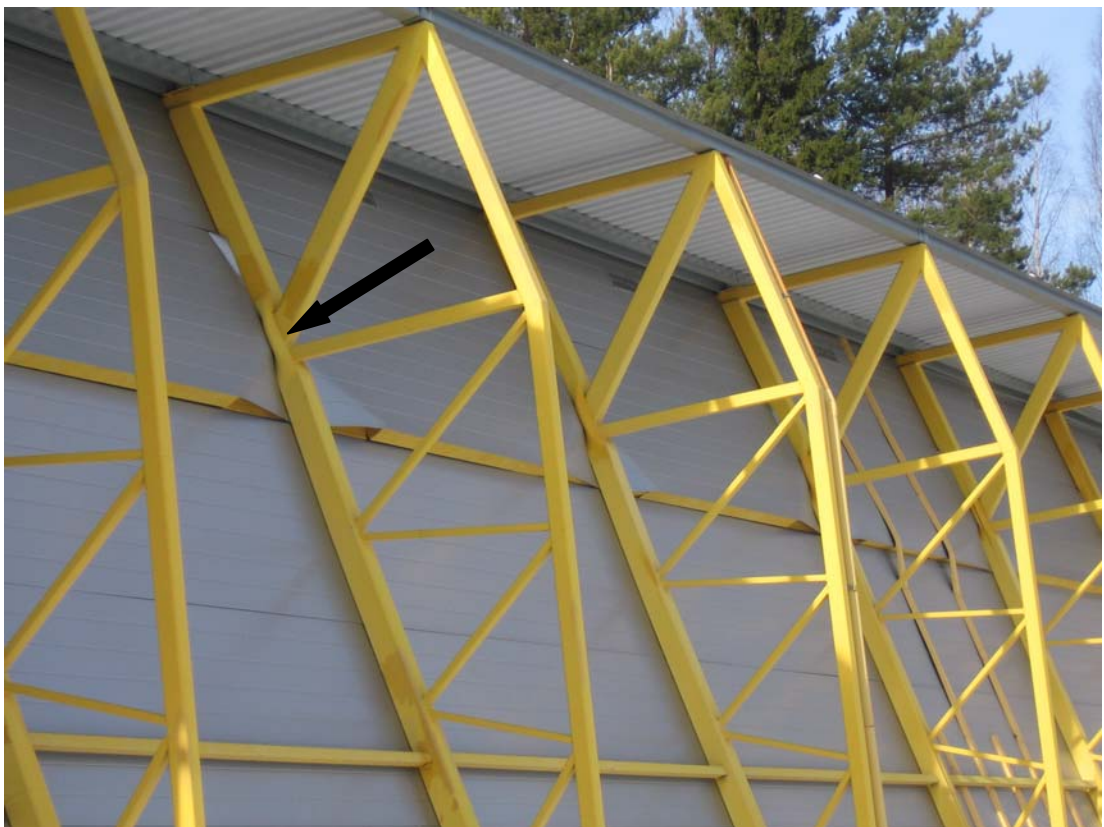
- Rakennuksen pilareissa sisäpaarteen profiili oli monissa pilareissa puristunut kasaan kattokannattajan ja pilarin diagonaalien väliltä (kuva 10), ja pilari oli taittunut kyseisen liitoksen kohdalta.
- Kattokannattajan diagonaaleja oli repeytynyt parreputkista pienahitsin sivusta. Osa paarteen pinnasta oli leikkautunut irti (kuva 11).
- Kattokannattajien diagonaaliliitoksissa näkyi myötövaurioita ja erilaisia plastisia muodonmuutoksia (kuva 12).
- Kattokannattajien hitsausliitoksissa oli joitakin alimittaisia tai puutteellisia hitsejä, joista osat ovat irronneet, mutta joista ei kuitenkaan voi todeta sortuman alkaneen (kuva 13).
- Katon hattuorsissa oli sortumissaumojen kohdilla reunarepeytymiä, kiinnitysruuvien katkeamisia ei voitu havaita.

Kaikki kattokannattajien alapaarteiden pulttiliitokset olivat ehjiä, ja pulttien lujuusluokka oli kaikissa tarkastetuissa pulteissa 10.9. Joissakin alapaarrelliitoksissa havaitut vauriot hitseissä voivat olla syntyneet katon sortumisesta ja lattiaan iskeytymisestä. Myös ylös jääneiden kehien pilareissa oli havaittavissa kuvan 10 mukaisia kokoonpuristumia.

*Kuva 10. Useimmat pilarit olivat puristuneet kasaan sen ja alapaarteen välisestä liitoksesta.*

*Picture 10. Most pillars were damaged under pressure, at the juncture between the pillar and the tie beam.*

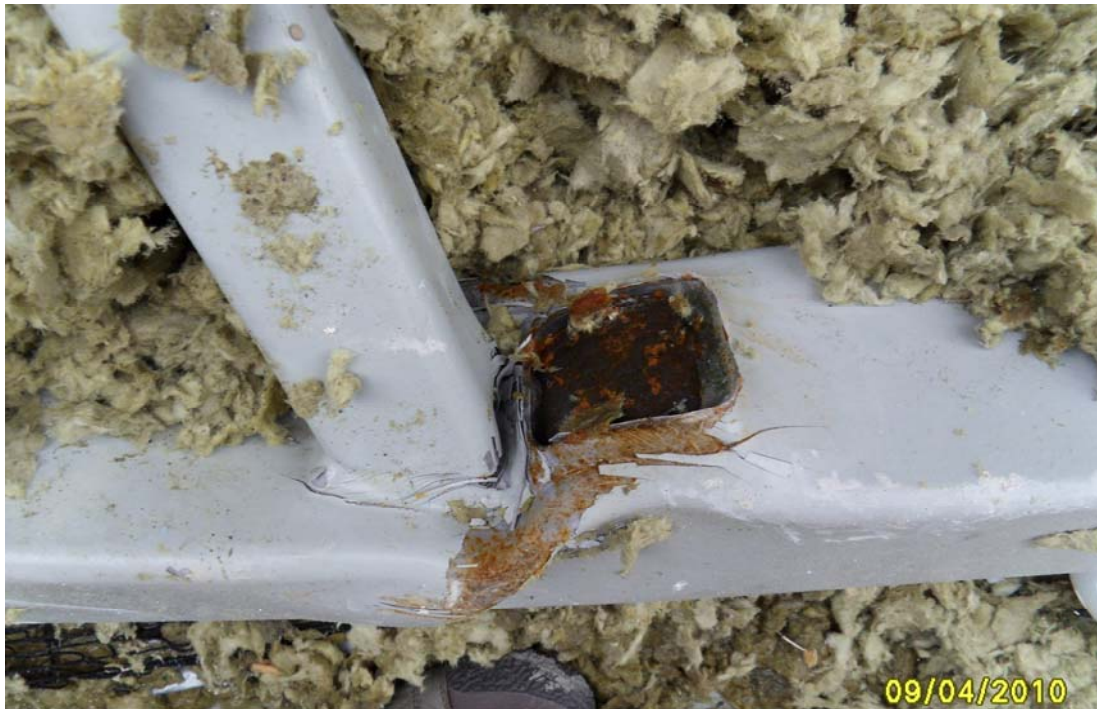
*Kuva 11. Paarteista repeytyi irti diagonaaleja siten, että pala paarretta (tumma reikä) leikkautui irti ja jäi kiinni diagonaalin päähän. (Ari Rinne © 2010)*

*Picture 11. Diagonals were shorn off the tie beams, separating a beam section (the dark hole), which remained attached to the end of a diagonal.*

Liitoksia oli vaurioitunut siten, että osa paarteiden pinnasta oli leikkautunut irti. Sen aiheuttanut diagonaalissa vaikuttanut suuri aksiaalivoima (vetovoima) ja vähäinen taivutusmomentti. Todennäköisimmin irtileikkautumiseen vaikutti liitoksen suuri jäykkyys siellä, missä diagonaalien etäisyys toisistaan oli pieni sekä siellä, missä olivat paarteiden pulttiliitoksilla toteutetut jatkoskohdat. Näissä kohdissa paarteiden yläpinta ei päässyt taipumaan ja joustamaan. Erityisesti paarteiden jatkoskohdissa liitos oli erittäin jäykkä, jolloin diagonaalissa vaikuttava vähäinenkin todellinen taivutusmomentti saattoi johtaa leikkausmurron alkamiseen. Diagonaalien ja paarteiden pinnan irtileikkautuminen vastaa havaintoja äkillisestä vauriosta ja siitä aiheutuneesta äänestä.

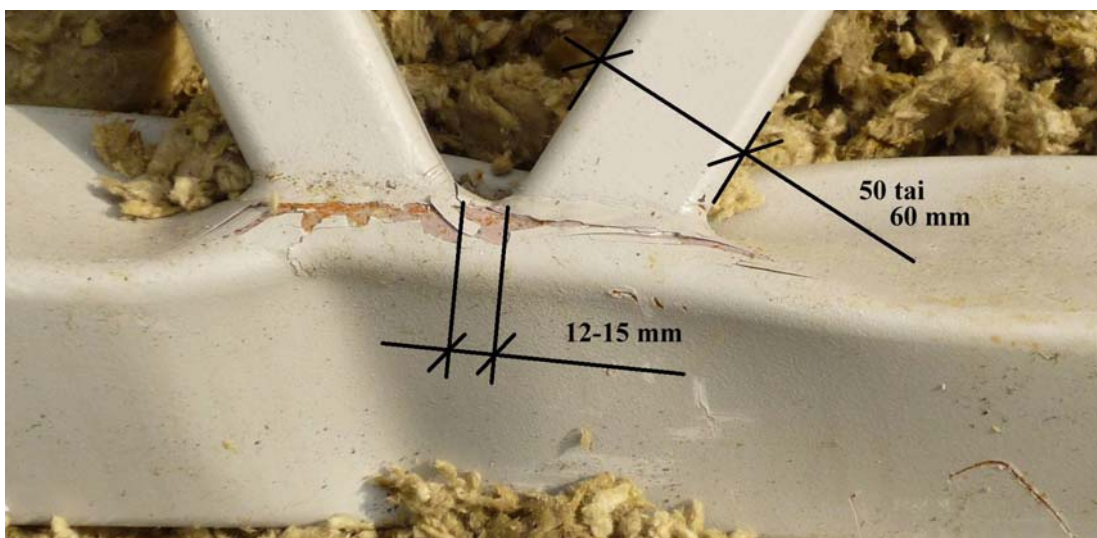
*Kuva 12. Paarreputken vaurioitunut diagonaaliliitos myötökuvioineen. Liitoksen vapaaväli oli 12–15 mm.*

*Picture 12. A damaged diagonal joint of the tie beam, with its yield shapes. The joint was free-spaced at 12–15 mm.*

Diagonaalien ja paarteiden välisissä liitoksissa diagonaalien vapaaväli (kuva 12) oli noin 15 mm, mikä on pienempi kuin Rautaruukin putkipalkkikäsikirjan mukaan tulisi olla. Pieni vapaaväli korostaa liitoksen herkkyyttä paarteen pinnan leikkautumiselle, jolloin liitoksen kestävyys voi olla paljon laskettua huonompi. Kuvassa 12 näkyy paarteen pinnan myötökuviota niissä tapauksissa, missä paarteen pinnan myötö ei ole johtanut irtileikkautumiseen.

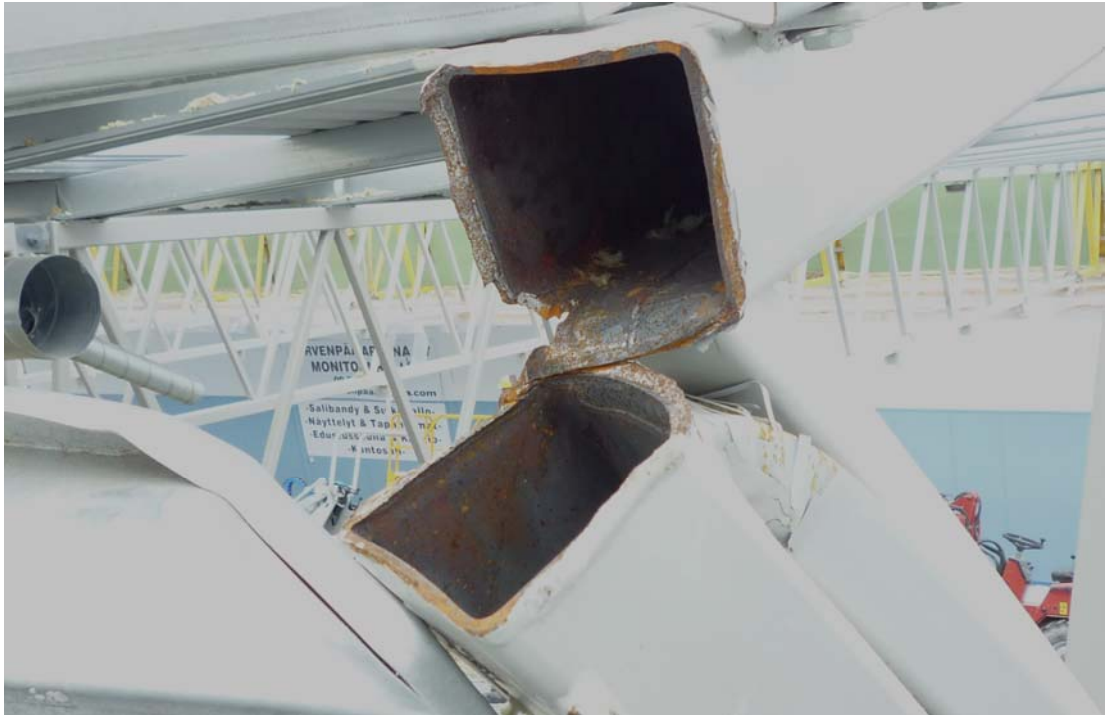
*Kuva 13. Vaurioitunut jatkoshitsausliitos pääkannattajan yläpaarteessa harjan kohdalla.*

*Picture 13. A damaged extension weld on the rafter of the main support frame, close to the ridge.*

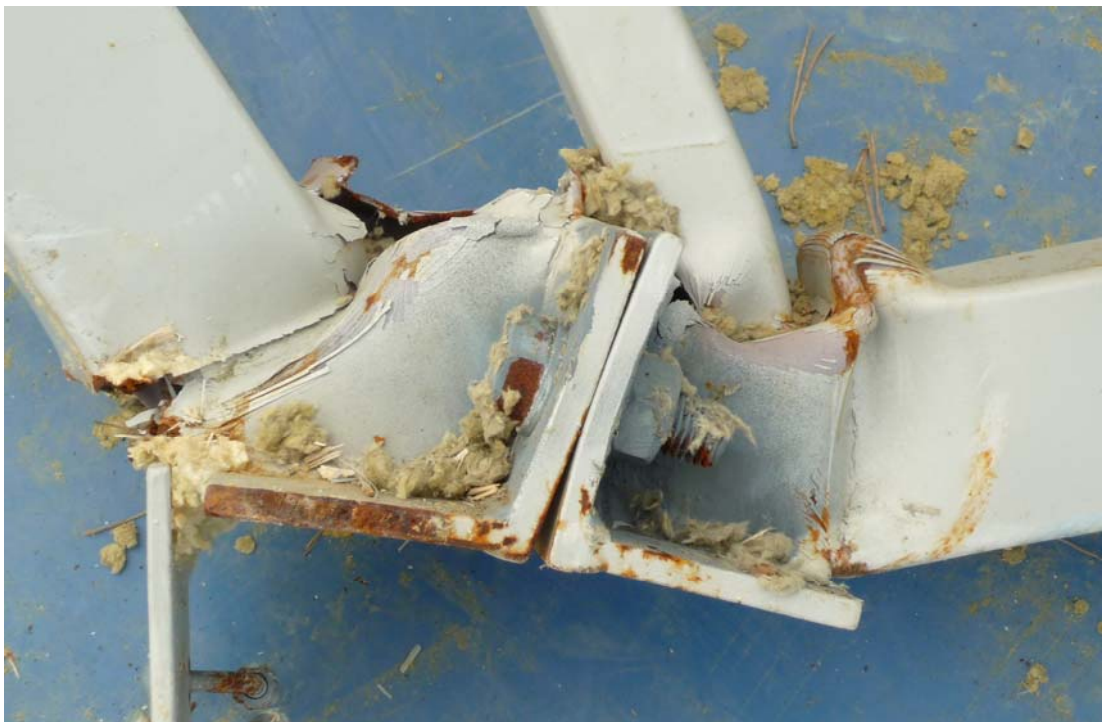
*Kuva 14. Katon putoamisesta aiheutuneita vaurioita alapaarteen liitoksessa.*

*Picture 14. The damage caused by the fall of the roof at the tie beam joint.*

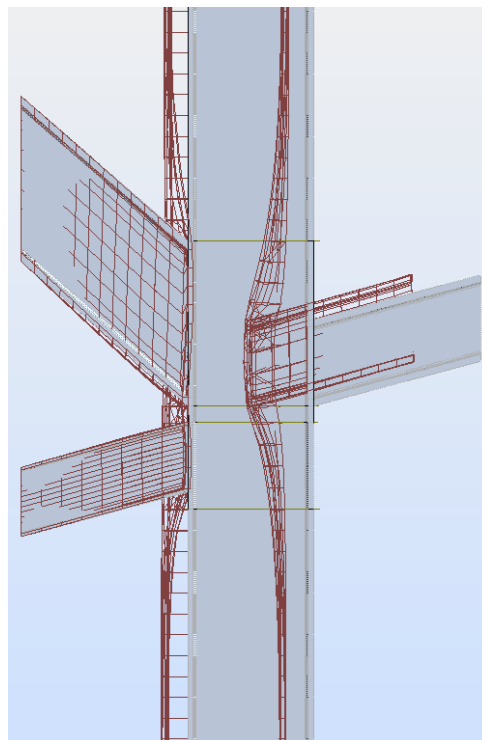
Onnettomuuden jälkeen oli havaittavissa, että pääkannattajan alapaarteen ja ristikkopilarin sisäpaarteen välinen liitos oli vaurioitunut. Alapaarteet olivat painaneet usean pilarin sisäpaarteen putkiprofiilin kasaan (kuvat 10 ja 15). Pääkannattajan alapaarteen putkiprofiilin mitat olivat 100x100x8 mm ja pilarin putkiprofiilin koko 150x150x6,3 mm. Alapaarre oli hitsattu putkiprofiilin pintaan. Suunnilleen samaan kohtaan liittyvät myös ristikkopilarin kaksi diagonaalia (kuvat 10 ja 15). Liitoksesta ei ollut mitoituslaskelmia eikä liitoksissa ollut jäykistelevyjä.

Kuva 15. Ristikkopilarin sisäpaarteen ja kattokannattajan alapaarteen liitos. Alapaarre on kuvassa oikealla.

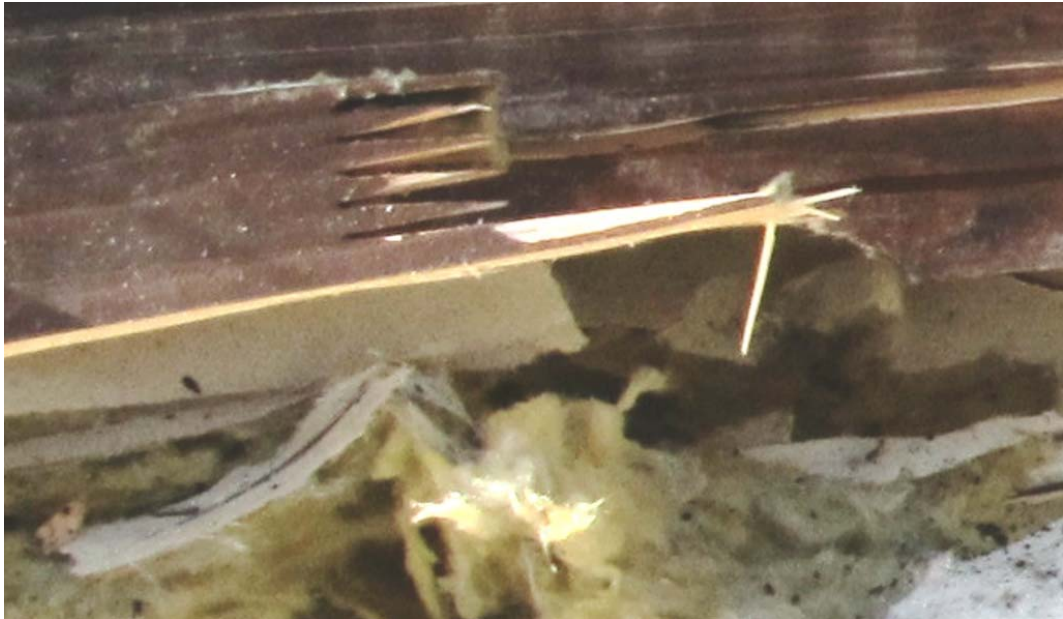
Koska liitoksen sormet eivät olleet katkenneet, niin liitos on ollut ainakin sormien pituuden verran auki, kun palkin alareuna on osunut lattiaan. Palkin toinen pää jäi sitä kannattaneen pilarin varaan. Toinen pää putosi pilarin päältä, halkesi noin korkeuden puolivälistä murtuneeseen sormijatkokseen saakka, taittui pituusakselin ympäri ja oli lappeellaan siten, että sekä palkin ylä- että alareuna olivat hallin lähintä päätyä kohti. Mitään palkin kiepahtamiseen viittaavaa paikkatutkinnassa ei havaittu.

*Kuva 18. Murtokohta palkin alimmassa lamellissa. Sormet eivät olleet katkenneet ja palkin alareuna oli kääntynyt sivulle. Kuvassa näkyvät sormet ovat lamellin sivussa. (Kuva: poliisi.)*

*Picture 18. The fracture point in the bottom layer of the beam. The fingers were not broken and the base of the beam was bent to one side. The fingers depicted in the photograph are situated on the vertical side of the layer.*

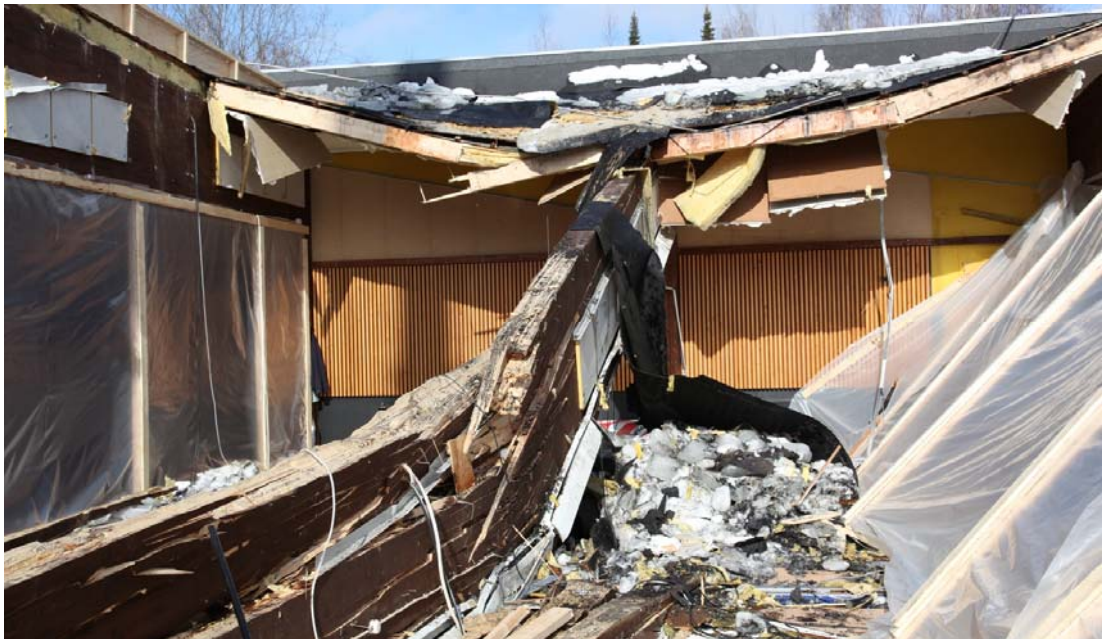
*Kuva 19. Palkin pohjoispää jäi tuelle. (Kuva: poliisi.)*

*Picture 19. The beam's northern end remained resting on the support pillar.*

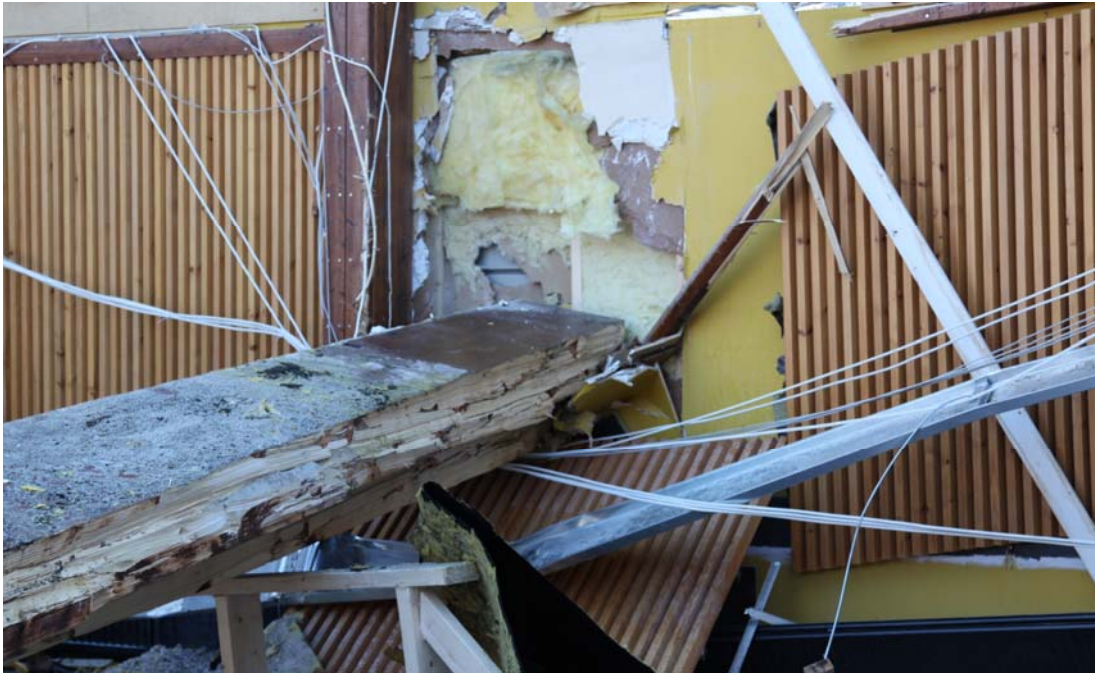
*Kuva 20. Tuelta pudonnut palkin eteläpää taittui palkin pituussuunnassa. (Kuva: poliisi.)  
Bild 20. Balkens södra ände som hade fallit av stödet bröts i balkens längdriktning.  
Picture 20. The southern end of the beam dislodged from the support and was folded lengthwise.*

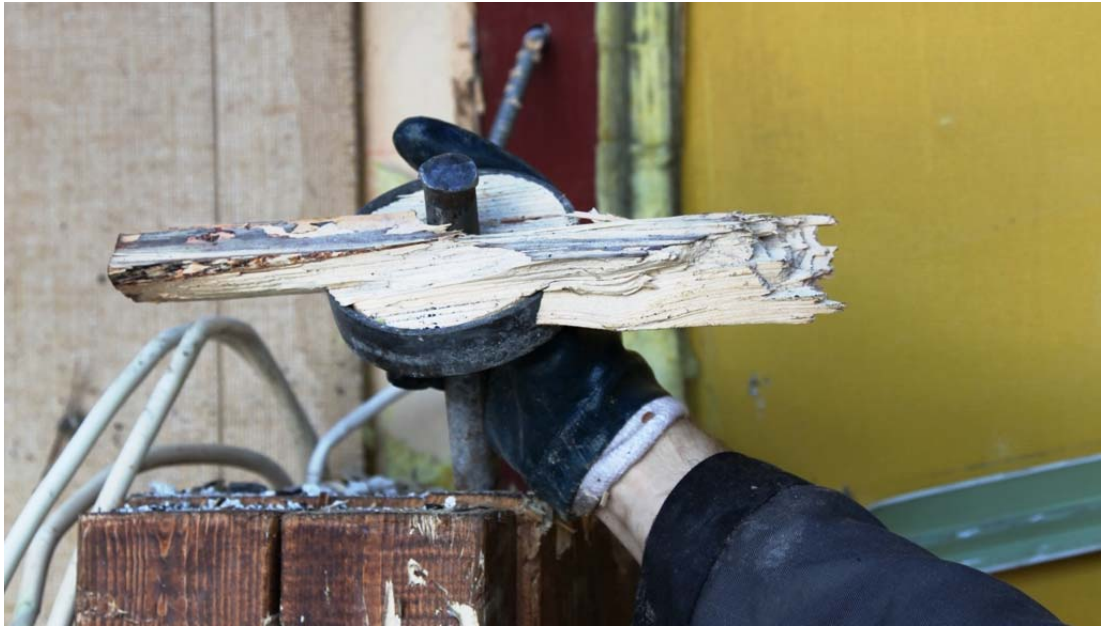
*Kuva 22. Puun murtuminen palkin alareunan rengasvaarnakiinnityksen alueelta. (Kuva: poliisi.)*

*Picture 22. Wood fracture at the ring dowel mounting on the beam's underside.*

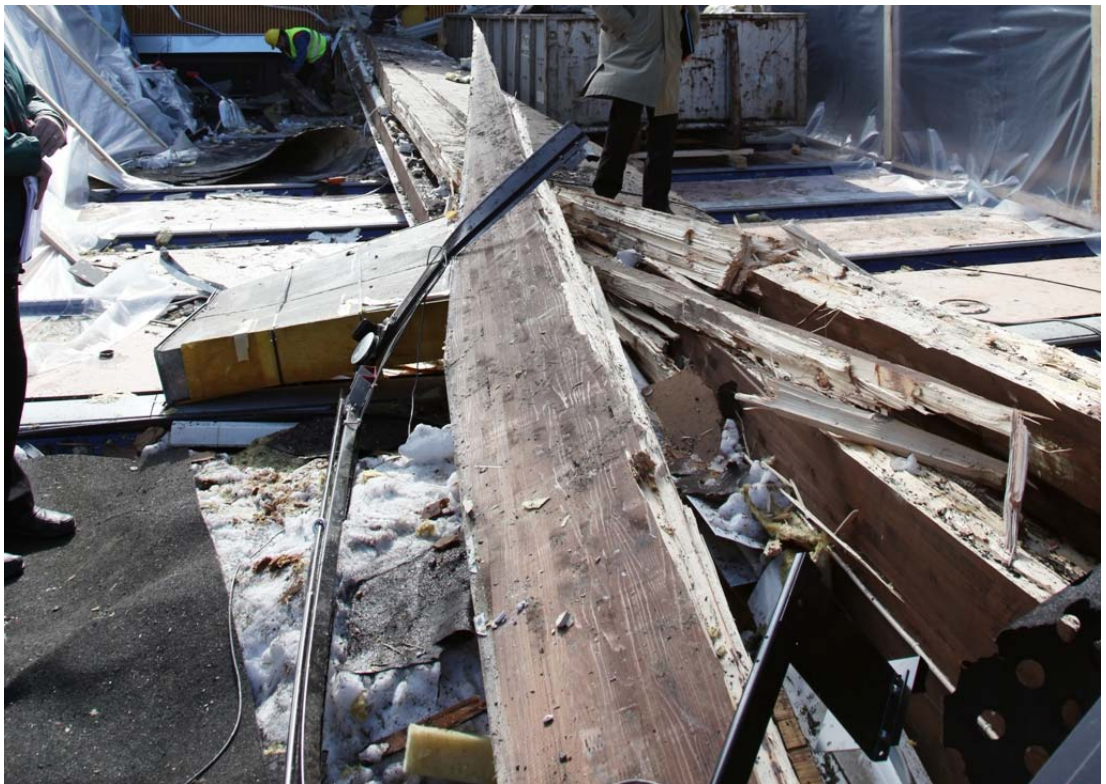
*Kuva 23. Irronnut harjaosa, jonka yläreuna on käänntynyt itäpäättyyn päin. (Kuva: poliisi.)*

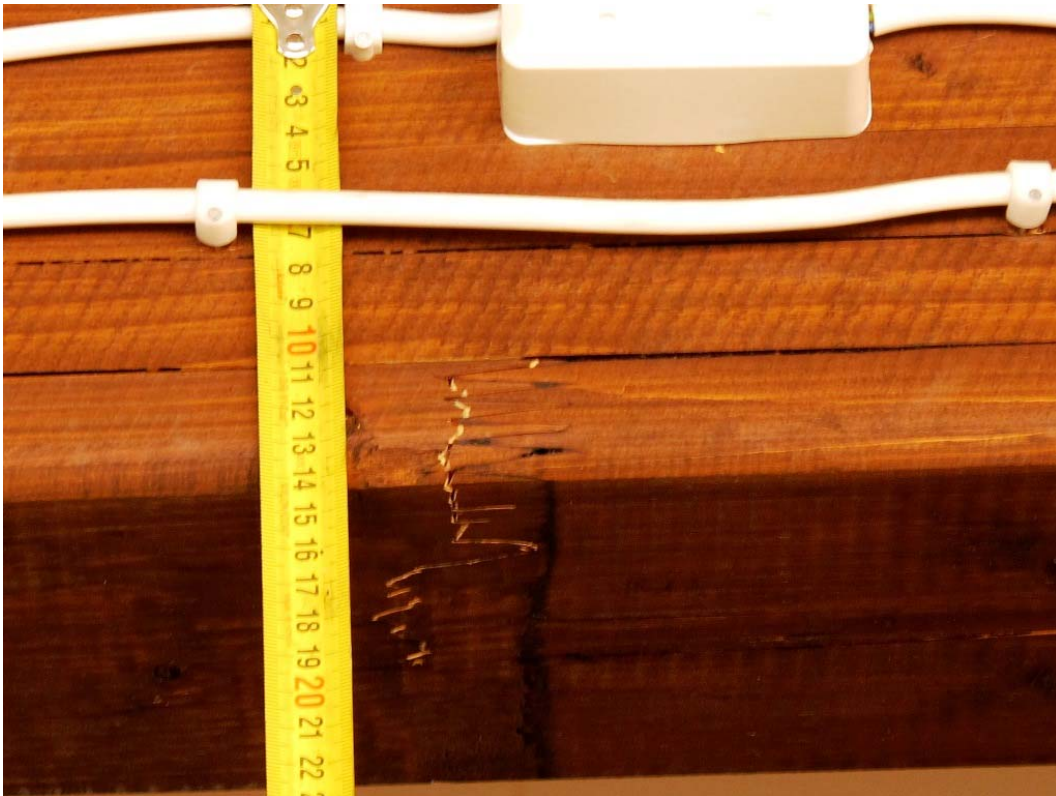
Tutkinnassa havaittiin kahden ehjäksi jääneessä palkin alimmissa lamelleissa suunnilleen jännevälillä keskellä murtuman alkuja. Toinen oli aivan sormijatkoksen vieressä (sormijatkoksen liimaus näytti olevan kunnossa) ja toinen poikkeuksellisen oksaisessa kohdassa.

*Kuva 24. Paikalleen jääneen palkin alimmissa lamelleissa sormijatkoksen vieressä havaittu halkeama. (Kuva: poliisi.)*

*Bild 24. Spricka som observerades i fingerskarven i den understa lamellen i den balk som var kvar på plats.*

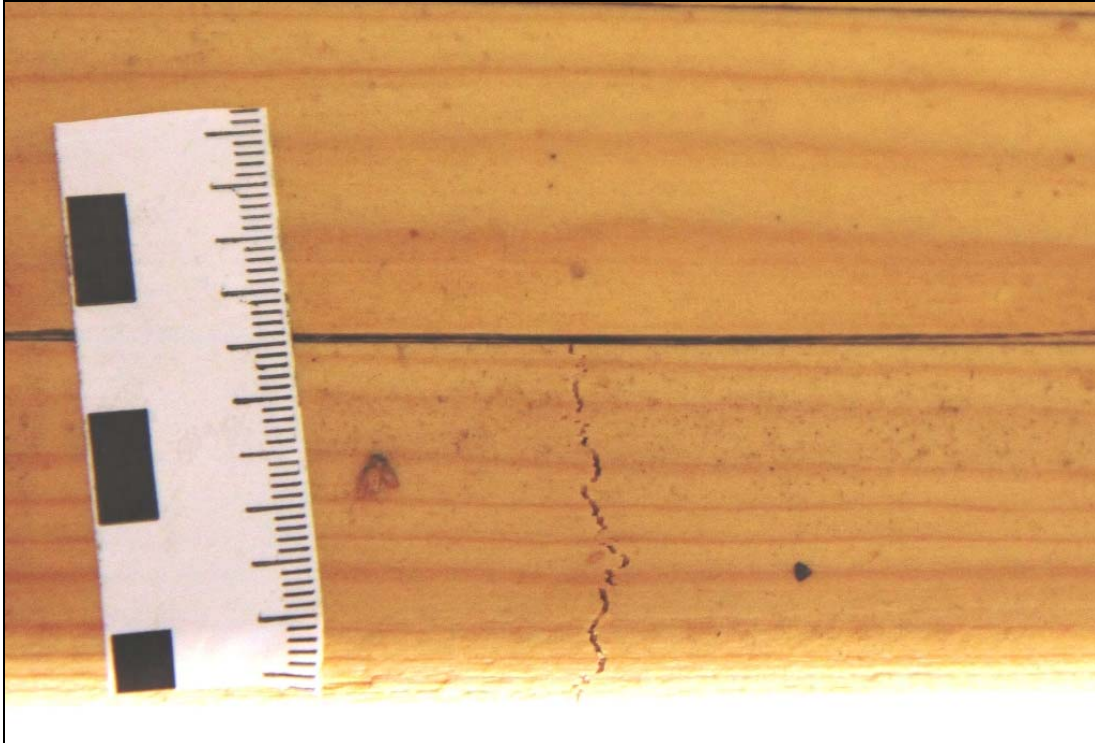
Kuva 25. Porin keilahallin yhden palkin alin lamelli oli katkennut. (Kuva: poliisi.)

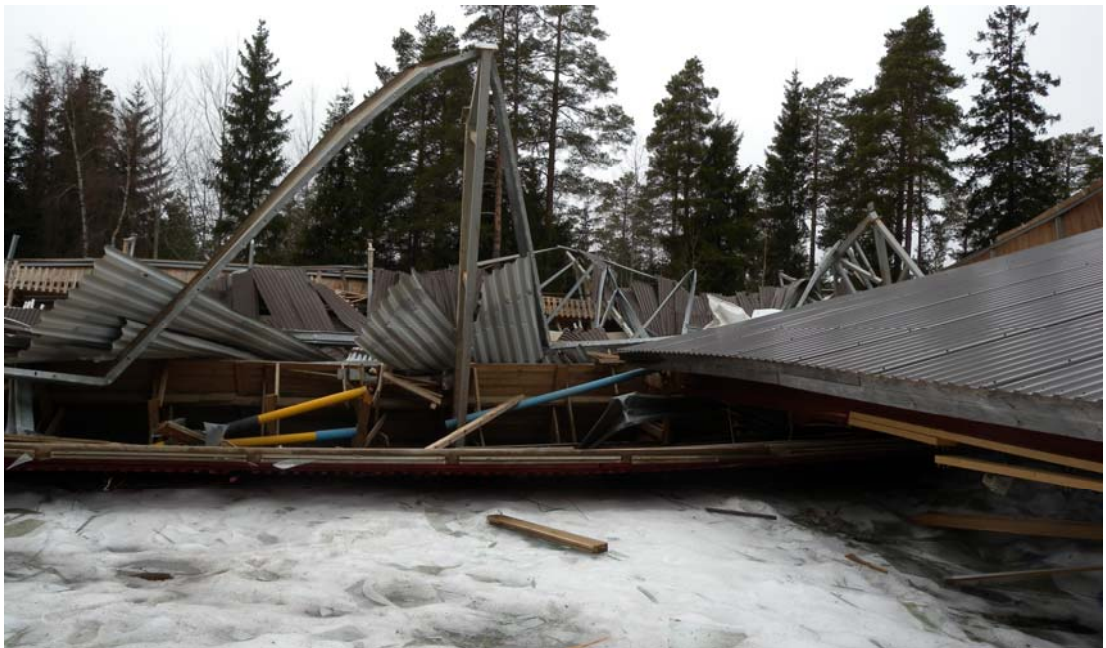
*Kuva 26. Liedossa sortunut ratsastusmaneesi.*

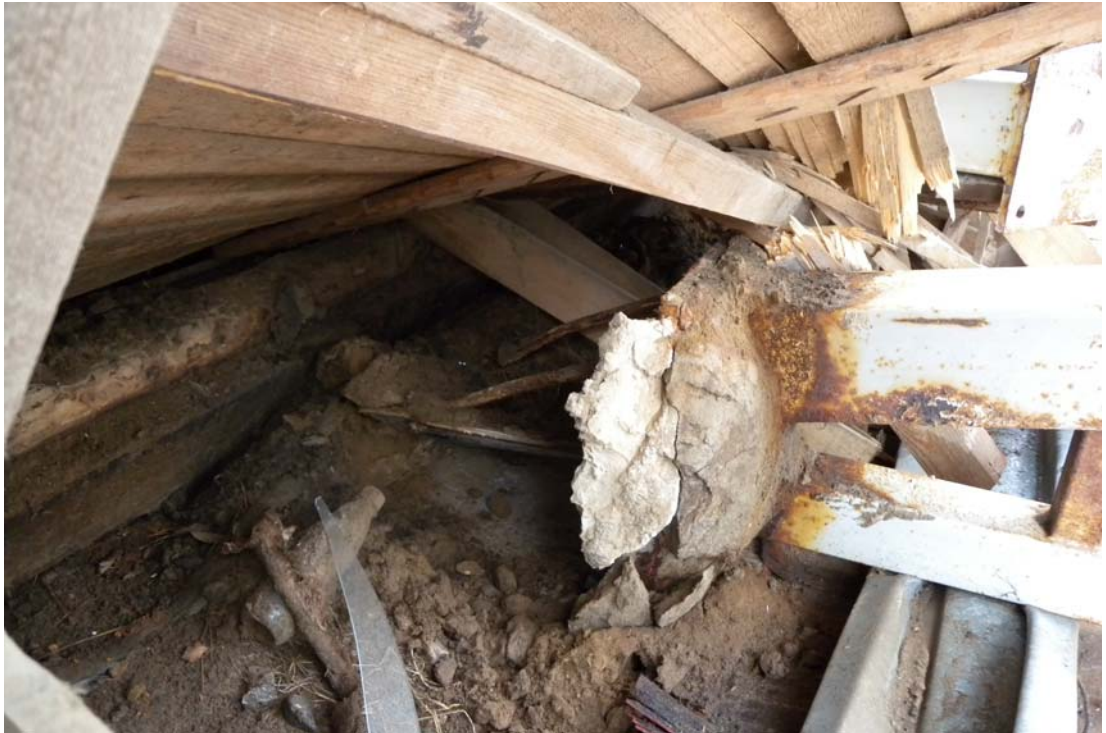
*Kuva 30. Ratsastusmaneesin rakenteissa oli runsaasti ruostetta.*

*Bild 30. I ridhusets konstruktioner förekom rost i riklig omfattning.*

*Picture 30. The structures of the riding manege displayed extensive corrosion.*

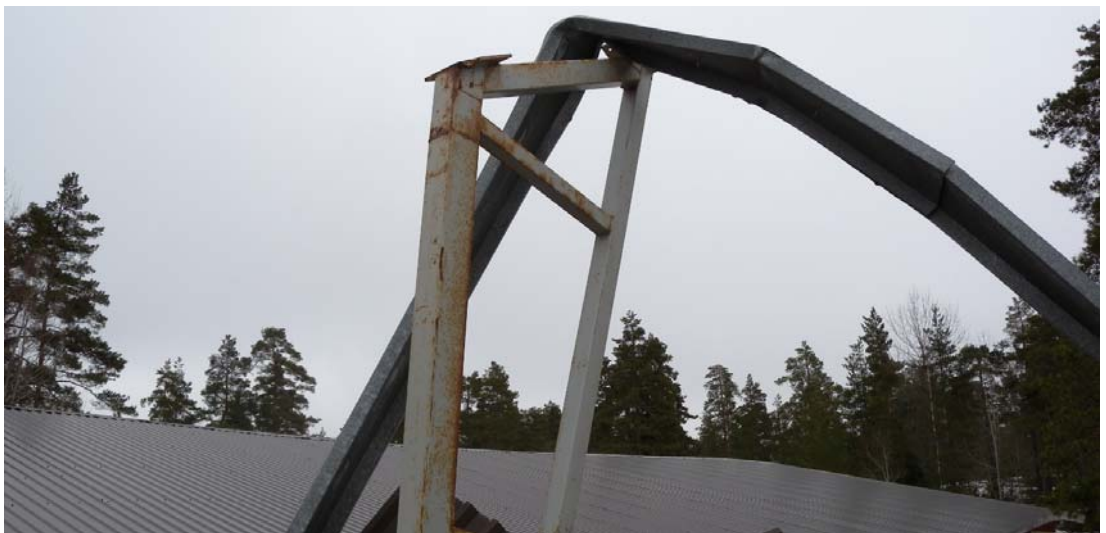
Ainakin osa tässä tapahtuman syyt -kohdassa mainituista tekijöistä on vaikuttanut kohteen sortumaan. Sortumistapa oli teräsrakenteisten pääkehien pettäminen ja katon puutoaminen lattialle. Kolminivelristikoissa oli havaittavissa katto-osan ja seinäosan välisen liitoksen pettäminen, mistä on esimerkkinä kuvassa 31 näkyvä ristikon seinäosa.

*Kuva 31. Lähes pystyyn jäänyt kolminivelristikon seinäosa, josta katto-osa on irronnut pulttiliitosten petettyä.*

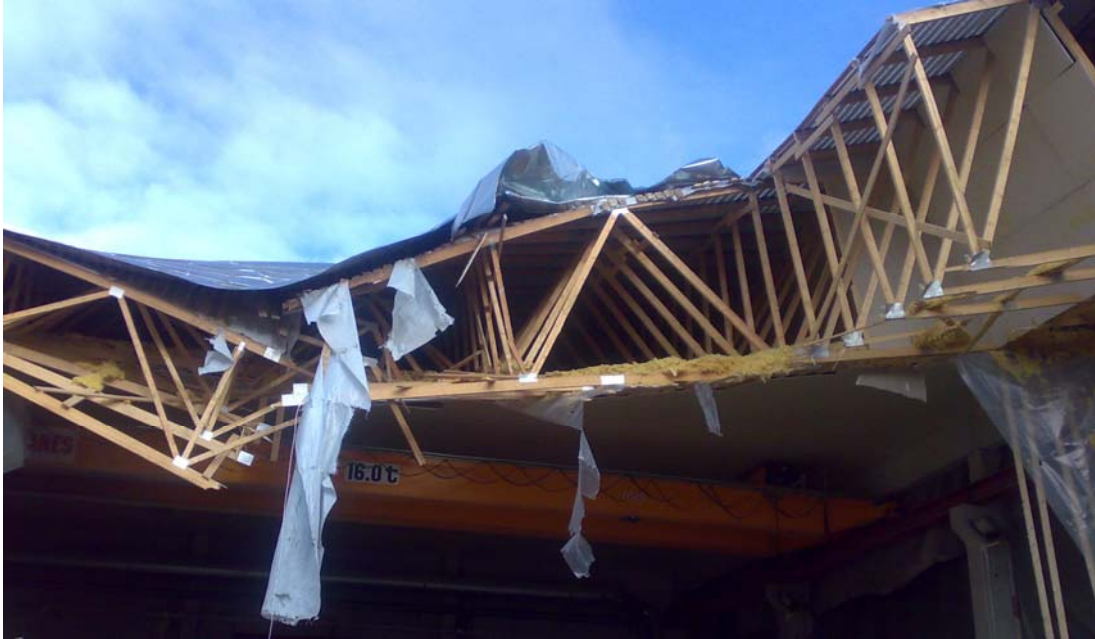
Sortuman yhteydessä katkesi joistakin ristikoista alapaarre naulalevyjatkoksen kohdalta (kuva 32). Ehjänä säilyneistä jatkoksista otettiin koekappaleita, jotka testattiin Tampereen Teknillisellä Yliopistolla. Kokeiden mukaan jatkoksen lujuus oli suunnittelussa vaaditulla tasolla. Koetulokset ovat verkkoliitteessä 4.

*Kuva 32. Teuvalla sortuneen tuotantotilan ylös jääneitä kattoristikoita.*

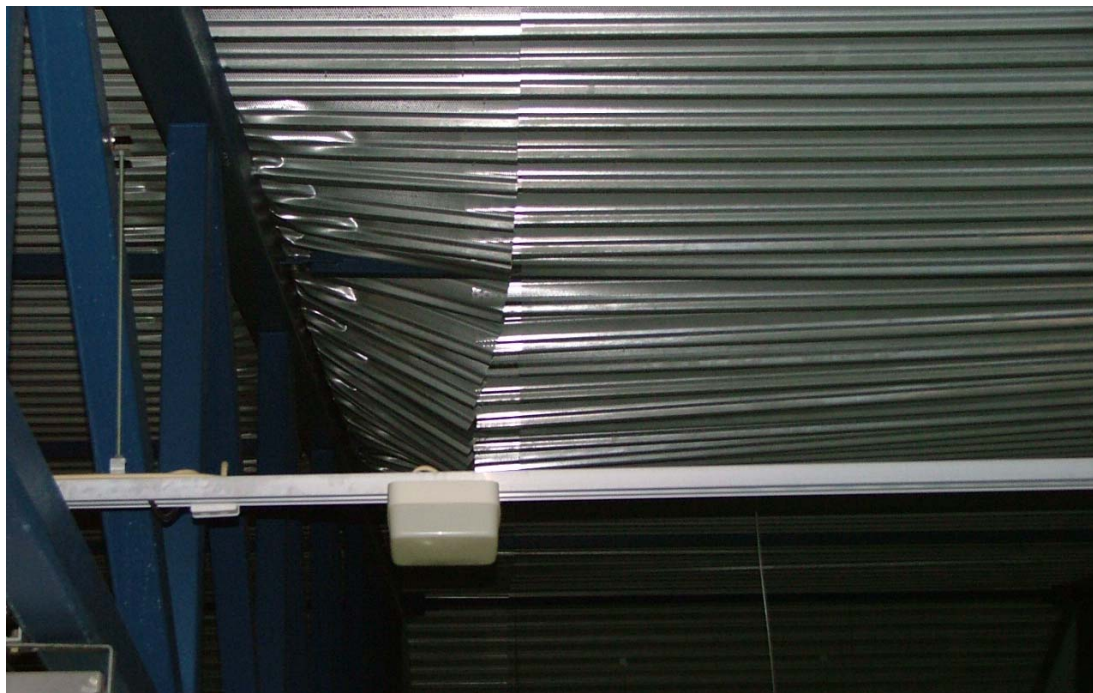
Jäähallin katon niin sanotun Gerber-rakenteisen akustorei'itetyn profiilipeltikaton ulokeosia petti 24.2.2010 katon toisen lappeen keskiosalla. Katosta osittain irronneet profiilipellin osat jäivät roikkumaan kattorakenteiden varaan (kuva 33).

*Kuva 33. Katon vaurioituneita profiilipeltejä. (Kuva: Espoon kaupunki.)*

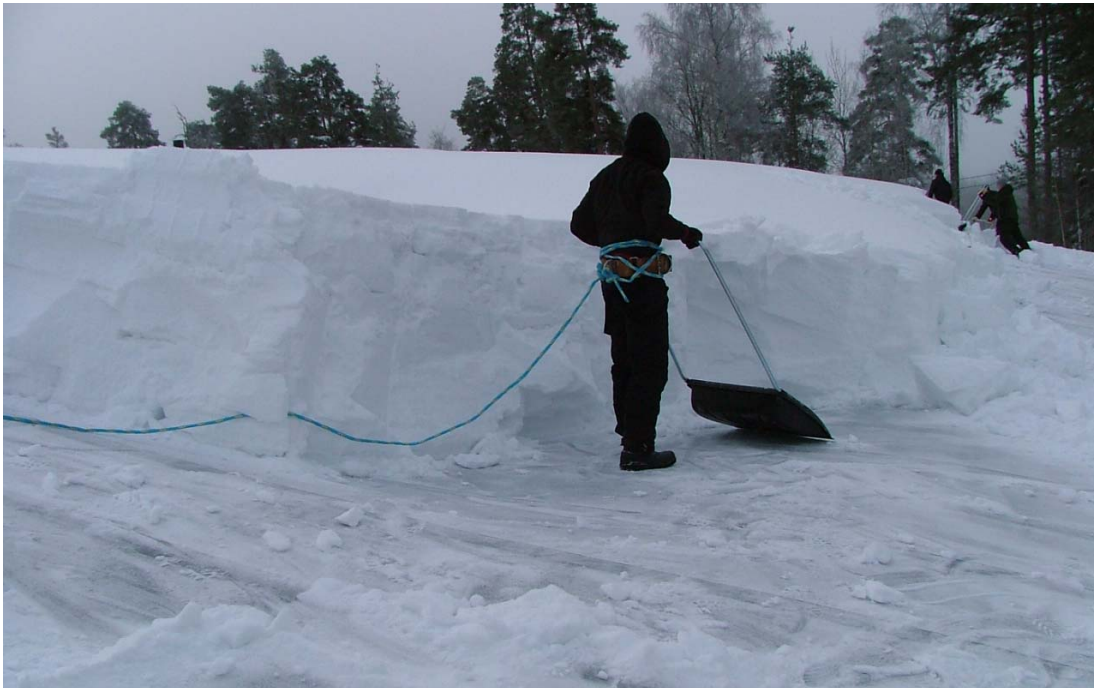
Halli sijaitsee mäenrinteen juurella ja metsän reunassa, jolloin katolle kinostuu tuulen mukanaan kuljettamaa pakkaslunta. Kuvasta 34 voi havaita, että ainakin osalla kattoa oli hyvin paljon lunta. Mittausten mukaan lunta oli jopa yli  $5 \text{ kN/m}^2$ , kun rakentamisaikaiset – ja myös nykyiset – rakentamismääräykset ja -ohjeet eivät yksiselitteisesti määrittele suunnittelussa käytettävää lumikuormaa suuremmaksi kuin  $1,8 \text{ kN/m}^2$ . Suomen ympäristökeskuksen mukaan lunta oli Espoonjoen vesistöalueella maassa tuolloin noin  $115 \text{ kg/m}^2$ .

*Kuva 34. Suurella osalla kattoa oli hyvin paksu lumikerros. (Kuva: Espoon kaupunki.)*

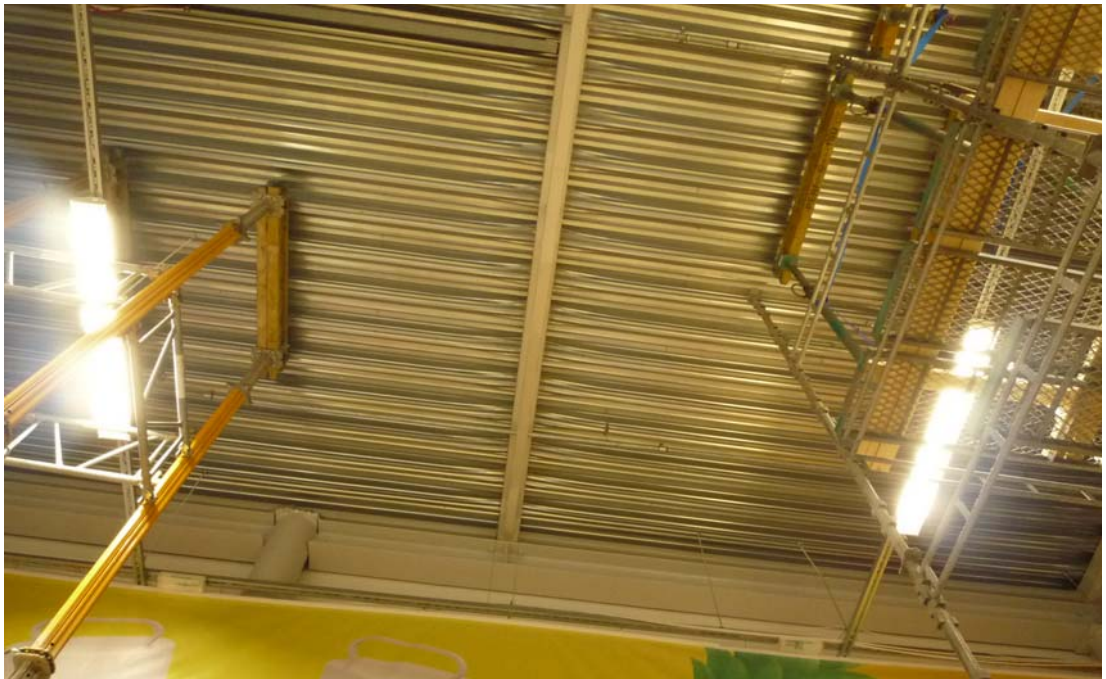
Lauantaina 6.3.2010 ennen turnauksen alkua havaittiin noin klo 8.40 salibandyhallin katossa paikoin katon uumareitettujen profiilipeltien kokoon puristumisia kaksiaukkoisten kattopeltien välitukien alueella (kuva 35) ja lisäksi taipumia joillakin alueilla, jossa pelti ulottui tuen yli ulokkeena.

*Kuva 35. Katon ohutlevy painui kasaan keskituen kohdalla. Tuennat on tehty vaurion jälkeen.*

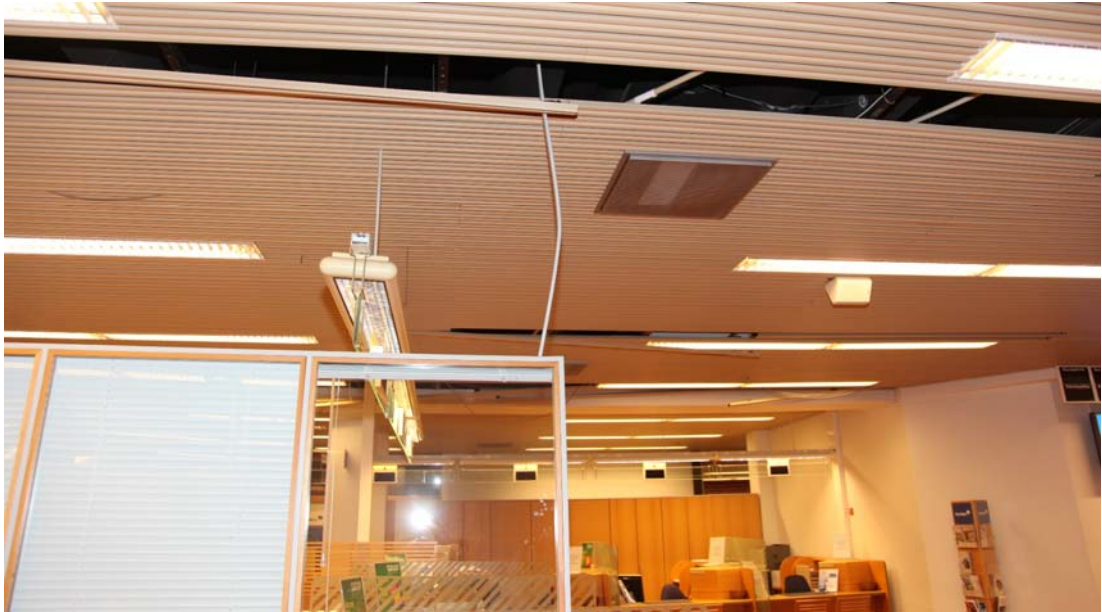
*Kuva 36. Sivulle taipunut alumiinitanko. Alakattoa on avattu tutkimuksia varten. (Kuva: poliisi.)*

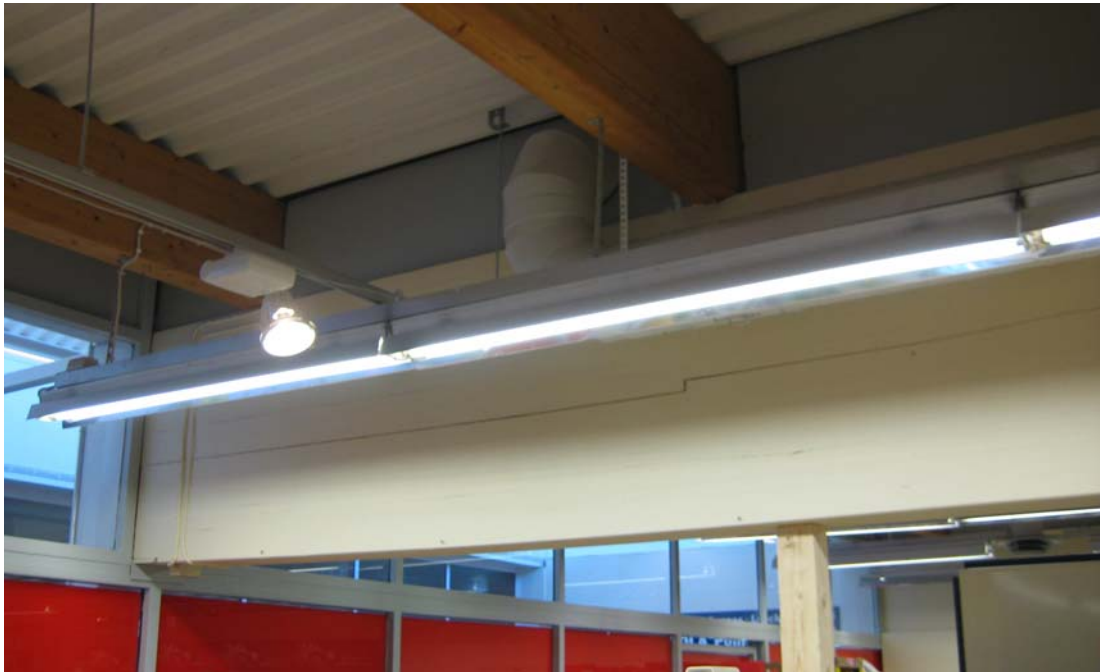
*Kuva 38. Haljennutta palkkia tuettiin tukipilarilla. (Kuva: Mikael Lindberg.)*

Halkeaman havaitsemisen jälkeen palkki tuettiin lattiaan 100 mm x 100 mm puupilarein (kuva 38).

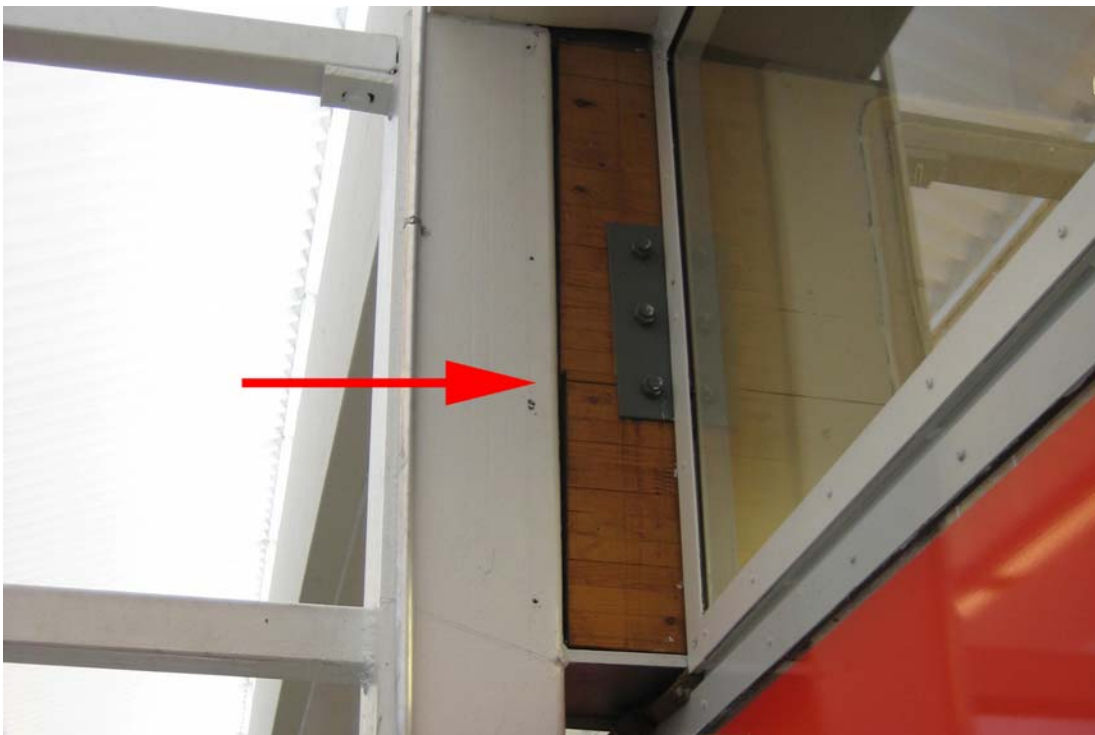
Kuva 39. Halkeama on avautunut alimman pultin kohdalta. (Kuva: Mikael Lindberg.)

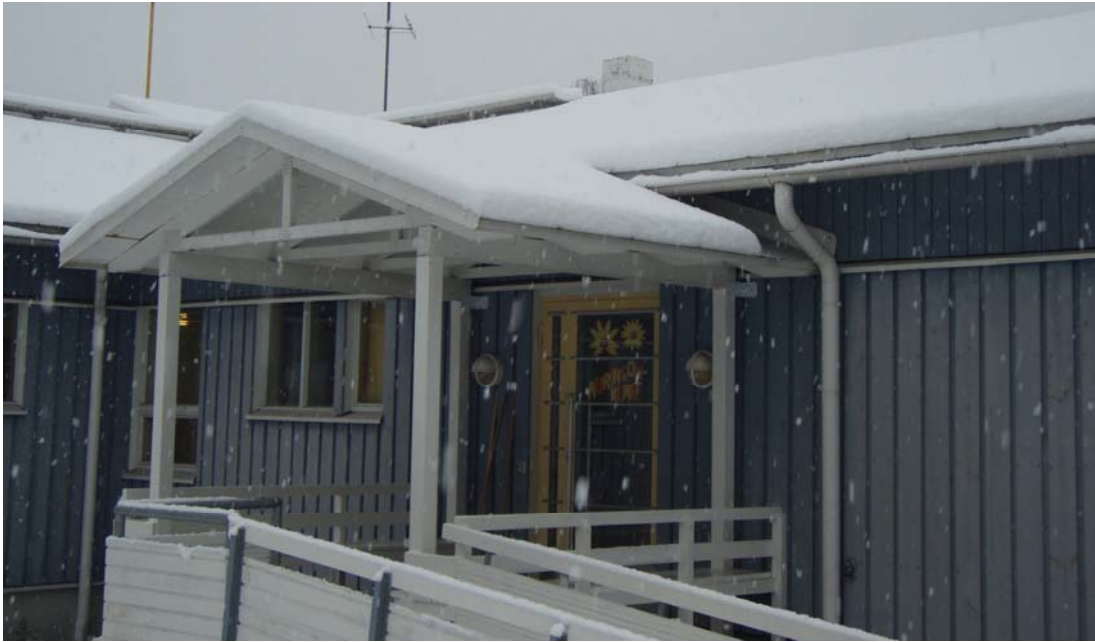
*Kuva 40. Päiväkodin vaurioitunut kuisti korjausten jälkeen.*

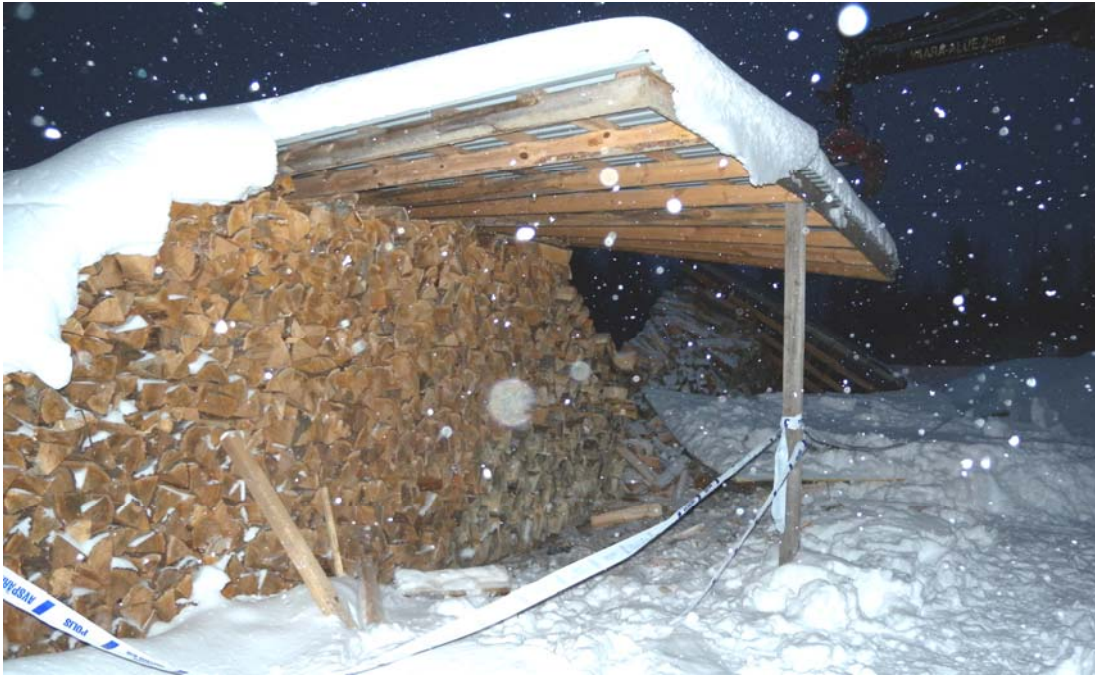
*Kuva 41. Polttopuiden suojaksi oli rakennettu irtonaiset puukehikkoiset peltikatteet. Sortunut osa on takana oikealla.*
