## Tutkintaselostus

D5/2010Y

# Sisäkattojen putoamiset Järvenpäässä ja Kittilässä syyskesällä 2010

**TUTKINNAN TUNNUS:** D5/2010Y  
**VALMISTUNUT:** 26.10.2010

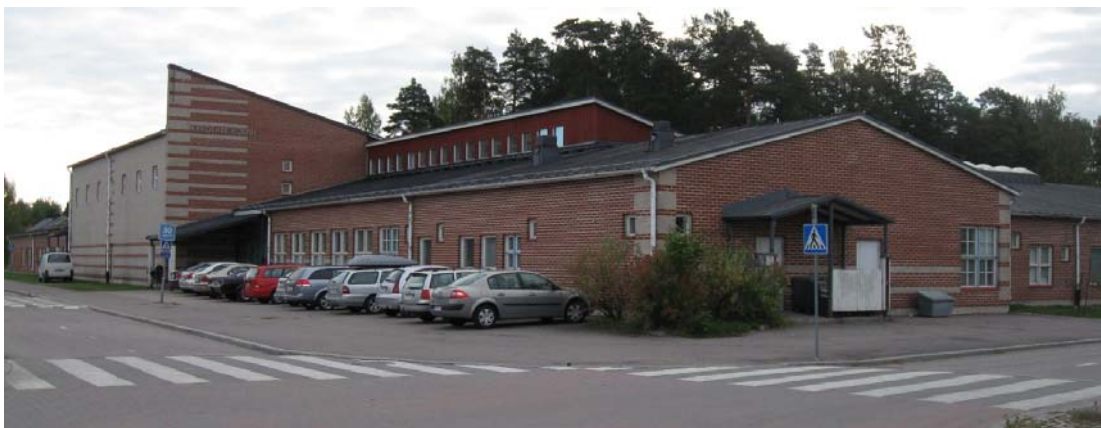
Kuva 1. Onnettomuuskoulu.

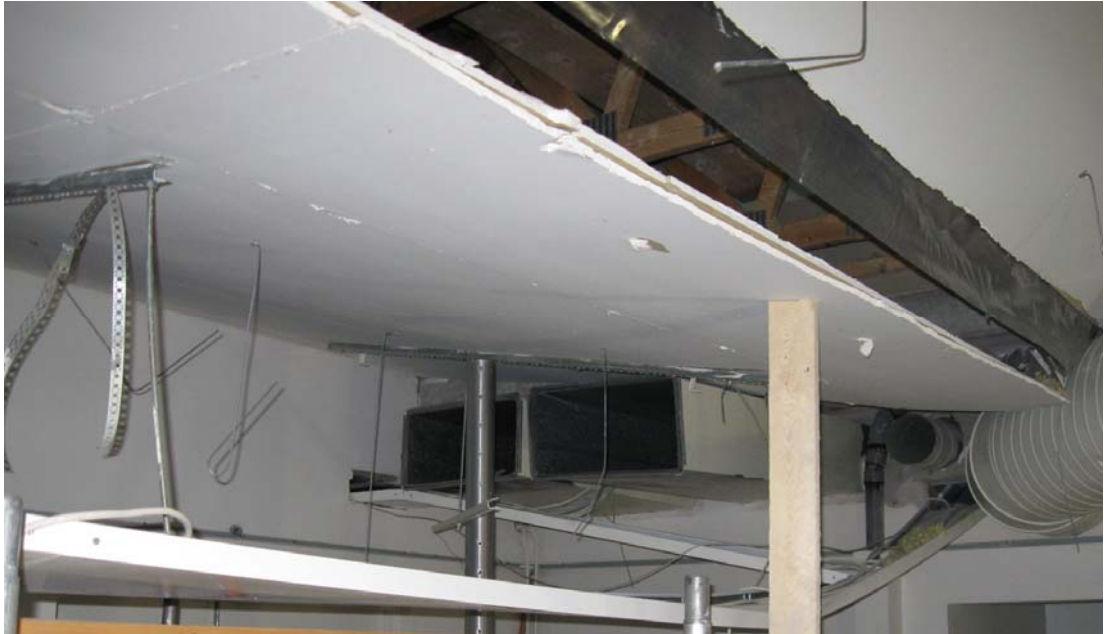
Varaston (noin 30 m<sup>2</sup>) sisäkatto oli irronnut lähes kokonaisuudessaan. Ruoderimat kiinnitysnauloineen olivat irronneet kattoristikoiden alapaarteesta. Kattoristikoihin ei ollut jäänyt kiinni yhtään naulaa. Kattoristikot jäivät paikalleen eikä niissä ollut havaittavissa vaurioita. Katto oli irronnut kokonaan kantavan seinän vierestä (kuvassa 2 oikealla) ja jäänyt toisesta päästä kevyen väliseinän päälle roikkumaan.

Rakenteen oma massa oli noin 35,5–37 kg/m<sup>2</sup>. Toteutuneen rakenteen naulaliitoksien ominaiskestävyys oli 0,35 kN/m<sup>2</sup> (noin 35 kg/m<sup>2</sup>). Lisäksi varaston kattoon oli kiinnitetty ilmastointikanavia ja kaapelihihly. Näistä aiheutui katon keskivaiheella arviolta vähintään 10 kg ripustuskuorma kiinnitintä kohden.

Kuva 2. Varaston pudonnut katto. Katto jäi seinän vieressä seinän läpi tulevan ilmastovaihtoputkiston varaan. Kattorakenteessa alimpana ollut alaslaskettu 600 mm x 600 mm levyistä koostunut kipsilevykatto oli kuvaa otettaessa jo purettu.

Järvenpäässä kaupunki on tarkastanut koulun kaikkien tilojen liitokset ja vahvistanut nii-  
tä kulmarauodoilla. Lisäksi kaupunki on kartoittanut mahdolliset riskikohteet (koulut, päi-  
väkodit ja vastaavat) ja aloittanut niiden kohteiden tarkastukset. Rakennusvalvonta on  
vaatinut koulun korjauksista rakennuslupamenettelyn ja tulee vaatimaan menettelyn  
myös muilta mahdollisilta korjauksia vaativilta kohteilta.

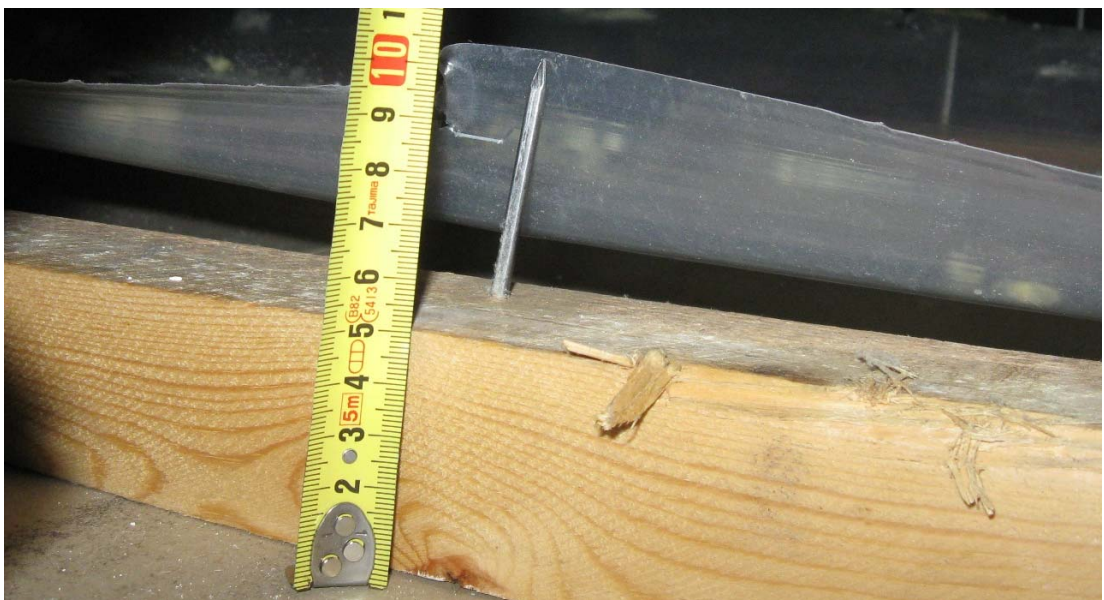
Rakennepiirustuksissa ei ollut määritelty, miten pettänyt liitos olisi pitänyt tehdä. Piirustuksissa ei ollut mainintaa ripustuskuormista, pois lukien kattoristikoiden piirustuksissa ollut maininta alapaarteen kuormavarauksesta.

Kuva 3. Rimat 50 mm x 50 mm (k400) oli kiinnitetty kattoristikoiden alapaarteeseen 100 mm:n kirkailla käsin naulattavilla lankanuloilla, joiden tunkeuma alapaarteeseen oli 50 mm.

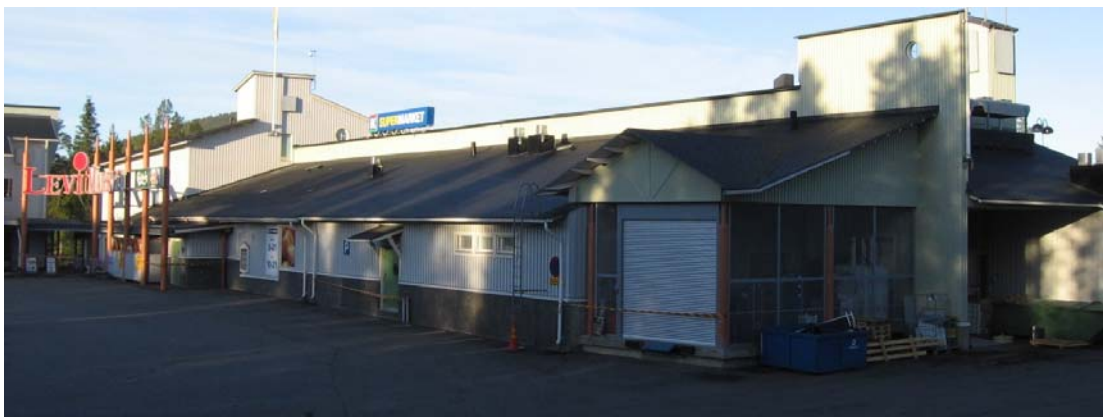
Kuva 4. Onnettomuuskauppa.

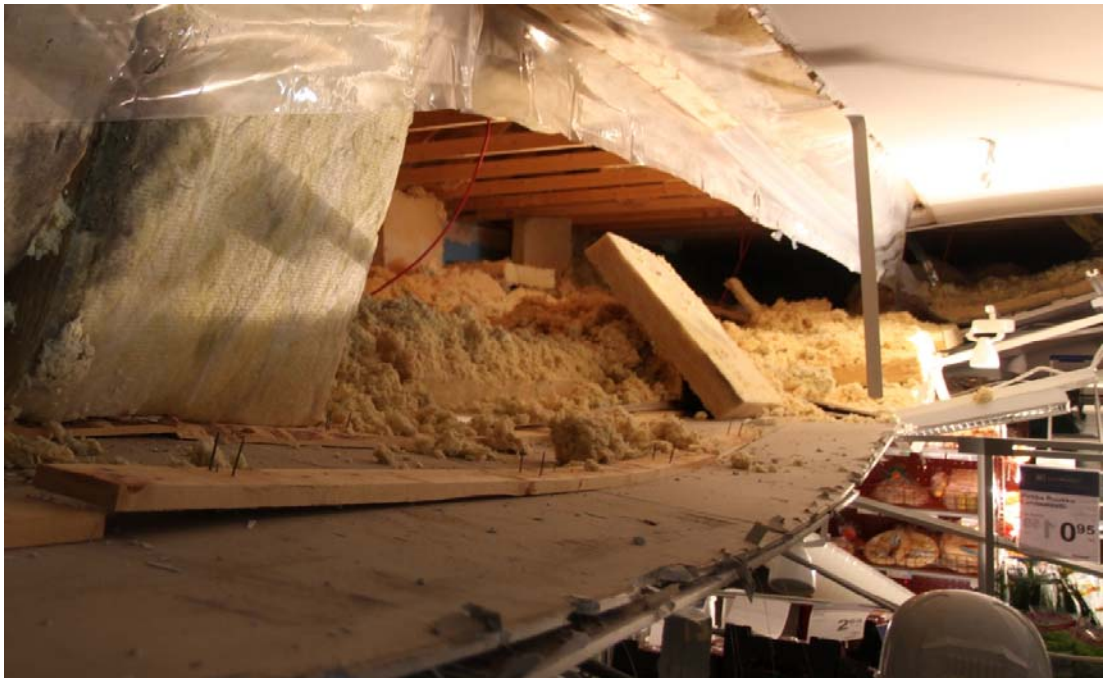
Onnettomuudessa laudat kiinnitysnauloineen olivat irronneet kattoristikoiden alapaarteesta. Kattoristikoihin ei ollut jäänyt kiinni yhtään naulaa. Kattoristikot jäivät paikalleen eikä niissä ollut havaittavissa vaurioita.

Kuva 5. Pudonnut sisäkatto jäi suurelta osin kaupan hyllyjen varaan.

Kittilässä rakennusvalvonta on vaatinut korjauksista rakennuslupamenettelyn ja koko  
kiinteistön alakattojen liitosten tarkastamisen.

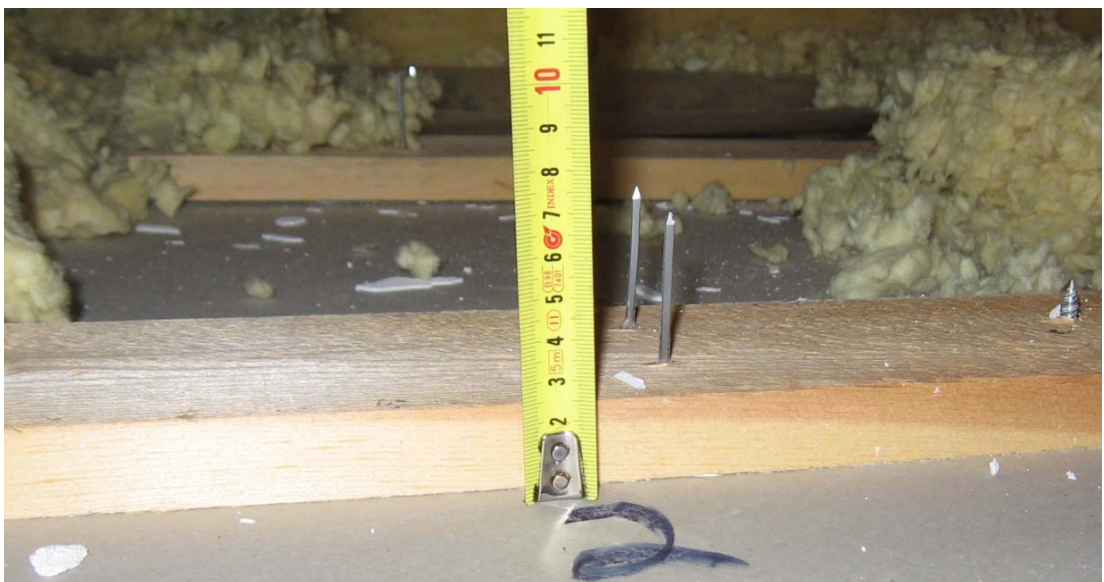
Toteutus ei ollut suunnitelman mukainen. Vanhaa kipsilevyä ei poistettu ja uusi 15 mm:n kipsilevy (12,7 kg/m<sup>2</sup>) kiinnitettiin ruuveilla suoraan vanhaan kipsilevyyn. Uuden rakenteen oma massa oli noin 31–32 kg/m<sup>2</sup>. Toteutuneen rakenteen naulaliitoksien ominaiskestävyys oli 0,43 kN/m<sup>2</sup> (noin 43 kg/m<sup>2</sup>). Tutkinnassa ei selvinnyt, miten päätös poiketa alkuperäisestä suunnitelmasta syntyi.

Kuva 6. Ruodelaudat 20–24 mm x 100 mm (k400) oli kiinnitetty kattoristikoiden alapaarteeseen kahdella 60 mm:n konenaulalla, joiden tunkeuma alapaarteeseen oli enintään 40 mm.
