## Tutkintaselostus

Y2014-02

### Kerrostalopalo Turussa 17.3.2014

Tutkintaselostus 14/2014

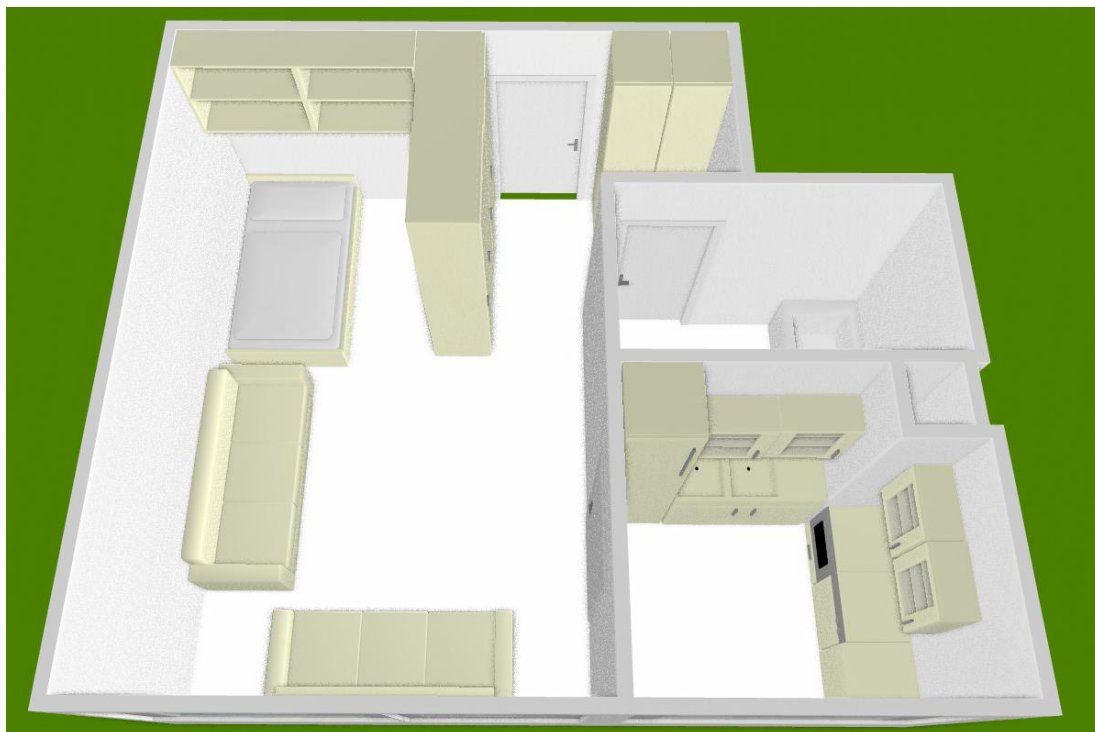
Tulipalo syttyi aamulla hieman kuuden jälkeen toisen asuinkerroksen yksiössä, jossa oli huoneen lisäksi keittiö ja kylpyhuone. Asunnon palokuorma vastasi normaalia huoneistoa. Asunnossa oli sänky, kaksi sohvaa ja kaappeja.

Kuva 3. Syttymishuoneiston pohjapiirros ja kalustus paikkatutkinnan havaintojen perusteella.

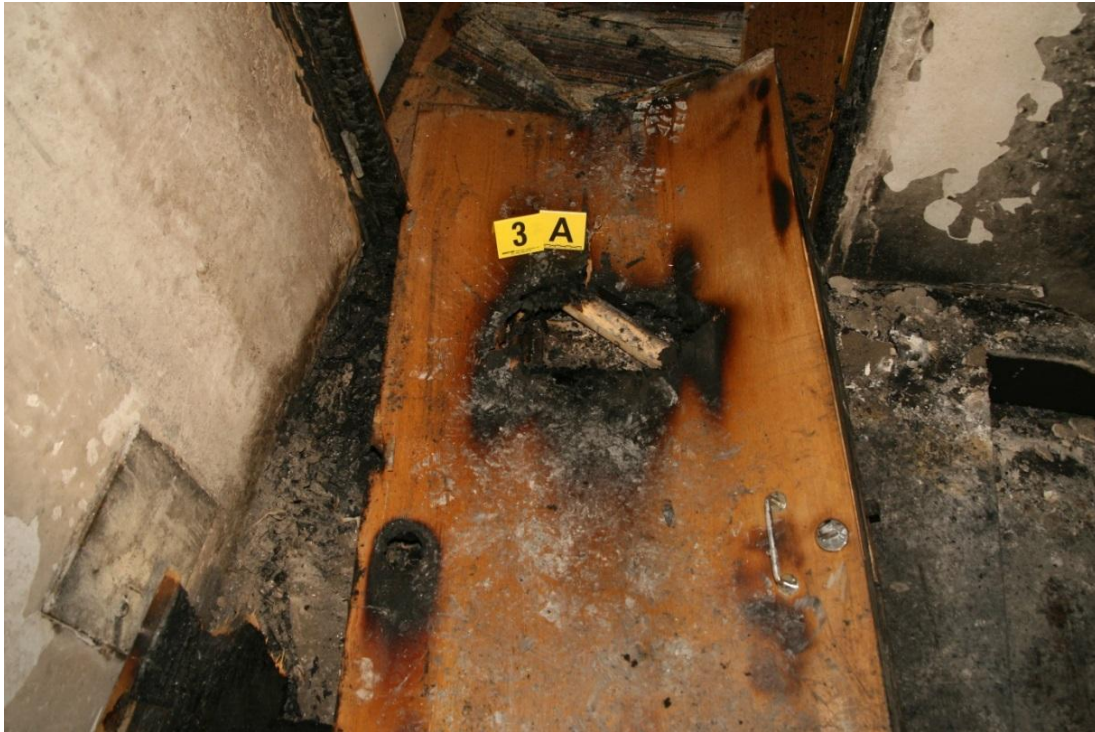
Kuva 4. Palanut ovi kolmannesta asuinkerroksesta. Kuvassa näkyvät palovauriot ovat asunnon puolella.

Figure 4. A burned door from the third residential floor. The fire damage seen in the picture is on the inside of the flat.

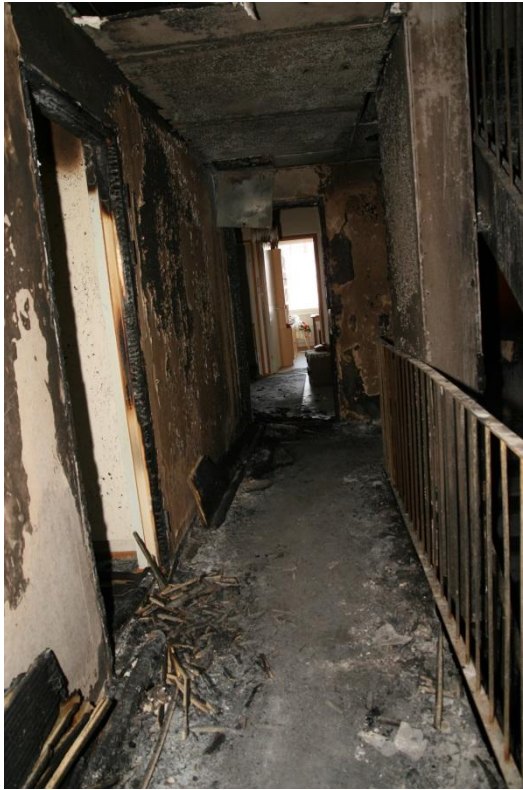
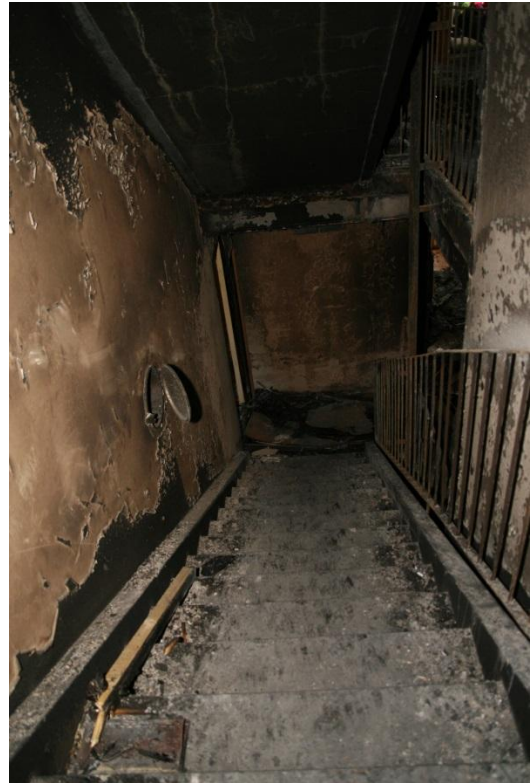
ylöspäin. Porraskäytävän maalipinnat sekä sähköasennukset paloivat. Porrashuoneessa ei ollut lastenrattaita tai muuta ylimääräistä palokuormaa.

*Kuvat 6 ja 7. Palovahinkoja porrashuoneessa.*

*Figures 6 and 7. Fire damage in the stairwell.*

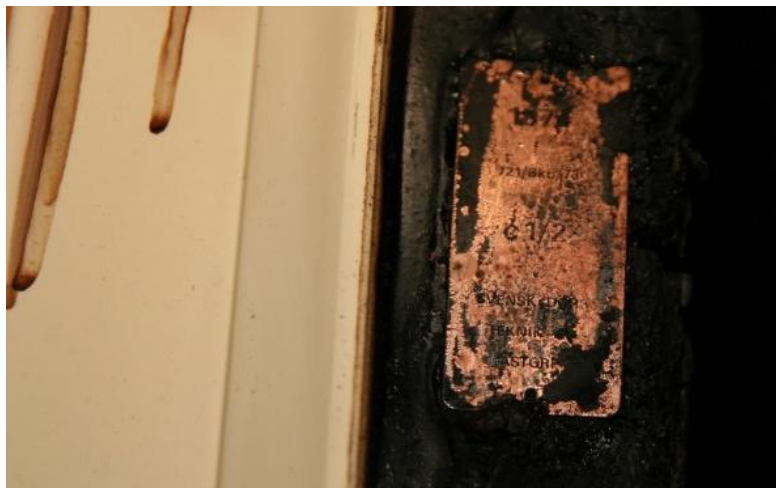
Kuva 9. Alkuperäisen palo-oven hyväksyntämerkintä ja luokitus.

<sup>3</sup> Palo-ovien rakennusajankohdan mukainen luokitus on C ½ ja ne hyväksyttiin sisäasiainministeriön paloasian osaston paloluokitustiedotuksessa 233 29.9.1969.

Enintään 28 metriä korkeissa asuinkerrostalossa palo-ovien luokka oli C $\frac{1}{2}$ . Ovet saivat olla C $\frac{1}{4}$ -luokkaa, jos samassa seinäaukossa oli toinen ovi. Tällöin palo-ovessa sai käyttää palavia rakennustarvikkeita. Ovien palonkesto aika oli vähintään 15 minuuttia.

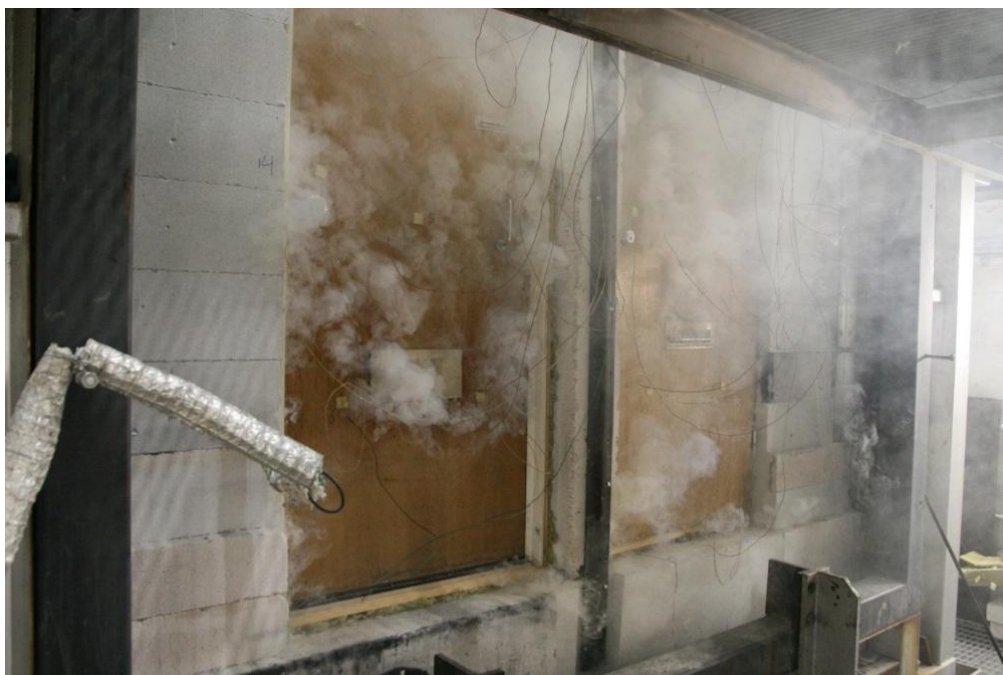
Kuva 11. Polttokokeen alusta on kulunut kolme minuuttia. Ovet täyttävät vielä palo-ovien lämmöneristävyydelle ja liekkitiiveydelle asetetut vaatimukset.

Figure 11. Three minutes have passed since the beginning of the fire test. The doors still meet the requirements set for thermal insulation and integrity.

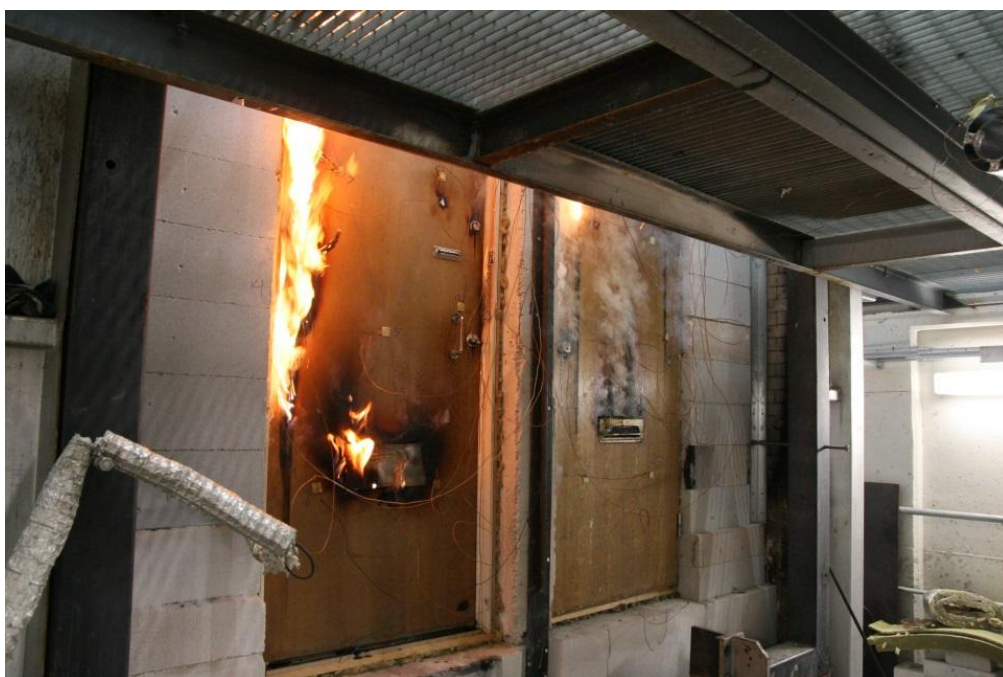
Kuva 12. Polttokokeen alusta on kulunut 22 minuuttia. Ovien olisi pitänyt kestää 30 minuuttia.

7. Ylempien kerrosten asunnoista kukaan ei poistunut omatoimisesti porrashuoneeseen, jossa olosuhteet olivat hengenvaaralliset.
8. Polttokokeen perusteella palo-ovet eivät täyttäneet rakennusluvan ja ovien merkintöjen mukaista 30 minuutin vaatimusta.

- Isännöintiliitto ja Kiinteistöliitto huolehtivat yhdessä pelastuslaitosten kanssa siitä, että asuinkerrostalojen palo-ovien tiiviys ja kunto varmistetaan säännöllisesti ja että suljinlaitteistojen asentamisia edistetään.

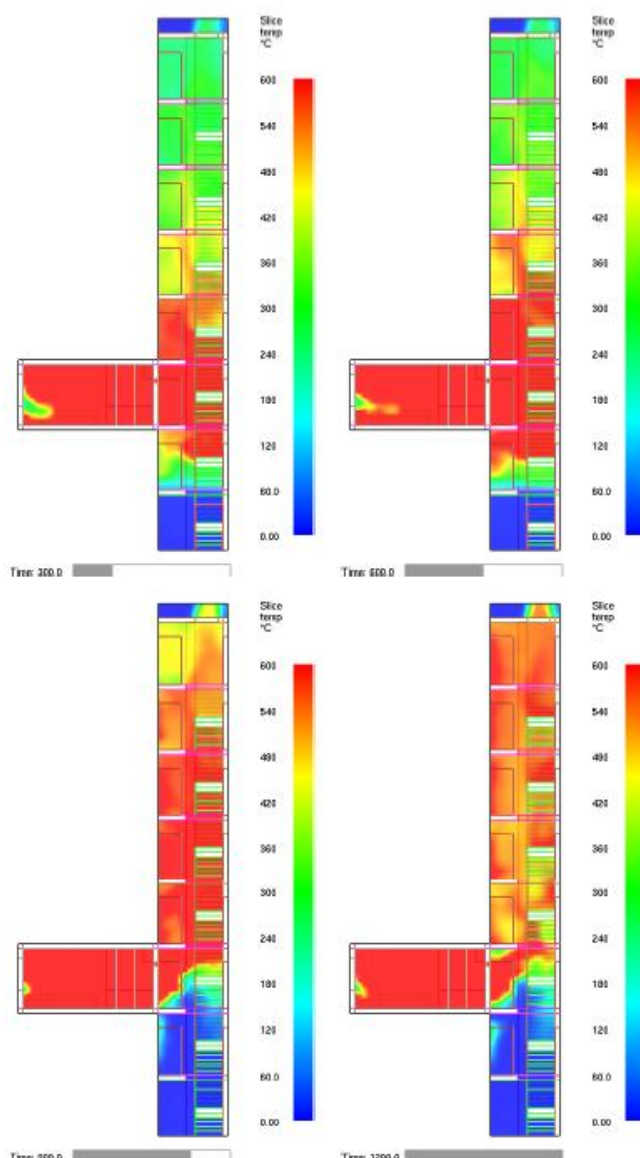
Simulointien perusteella porrashuoneen automaattinen savunpoistoluukku lisäsi merkittävästi tulipalon leviämiskäyttä porrashuoneesta muihin asuntoihin. Ilman automaattista savunpoistoaakin olosuhteet porrashuoneessa olisivat kehittyneet nopeasti hengenvaaralliseksi turvallista poistumista ajatellen. Lisäksi simuloinnissa todettiin, että porrashuoneen ylipainetuuletuksella ei olisi ollut vaikutusta lopputulokseen, koska tässä tapauksessa pelastuslaitoksen tuulettimen teho ei olisi riittänyt kumoamaan asunnosta porrashuoneeseen tulevaa ilmavirtaa.

Kuva 13. Palokaasujen lämpötilat 5, 10, 15 ja 20 minuutin kuluttua palon syttymisestä, kun porrashuoneen savunpoistoluukku oli auennut automaattisesti. Alaovi avautui 10 minuutin kohdalla. Vihreä väri on 300 °C ja punainen väri on 600 °C.

- Ympäristöministeriö ja sisäministeriö huolehtivat yhdessä Rakennustuoteteollisuus RTT:n kanssa siitä, että asuinkerrostalojen porrashuoneiden automaattisten savunpoistoluukkujen toiminnasta ja palo-ovien ominaisuuksien heikkenemisestä ajan kuluessa saadaan tutkittua tietoa.

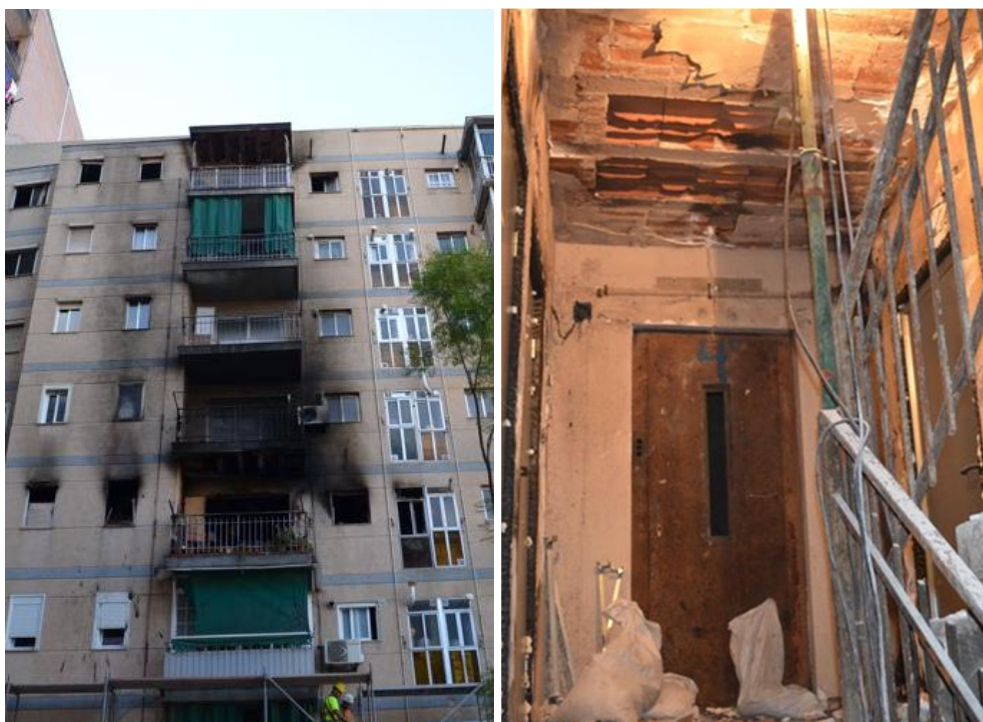
Sant Adrià del Besòsin alueella Barcelonan ulkopuolella syttyi 17.1.2014 kello 02.50 tulipalo kahdeksankerroksisen rakennuksen 4. kerroksen asunnossa. Palo levisi voimakkaasti avoimen oven kautta porrashuoneeseen. Ylimmän kerroksen asukas avasi asuntonsa porrashuoneeseen johtavan oven, jolloin palo levisi myös hänen asuntoonsa. Molempien asuntojen avonaiset parvekeovet edistivät savun kulkeutumista syttymishuoneistosta porrashuoneeseen ja sieltä toiseen asuntoon. Tulipalossa menehtyi oven avannut ylimmän kerroksen asukas, jonka lisäksi molemmat asunnot sekä porrashuone tuhoutuivat täysin.

Kuva 14. Palovahinkoja neljännessä ja kahdeksannessa kerroksessa sekä porrashuoneessa. (Lähde: Alberto Bartolome i Regue/ Hefest Enginyeria Forense SL)

Figure 14. Fire damage on the fourth and eighth floor and the stairwell.
