ONNETTOMUUSTUTKINTAKESKUS

# Y2018-04 Kuopio Liite 1: Näkemät risteystä lähestyttäessä

Linja-auto-onnettomuus Kuopiossa 24.8.2018 kello 14.39

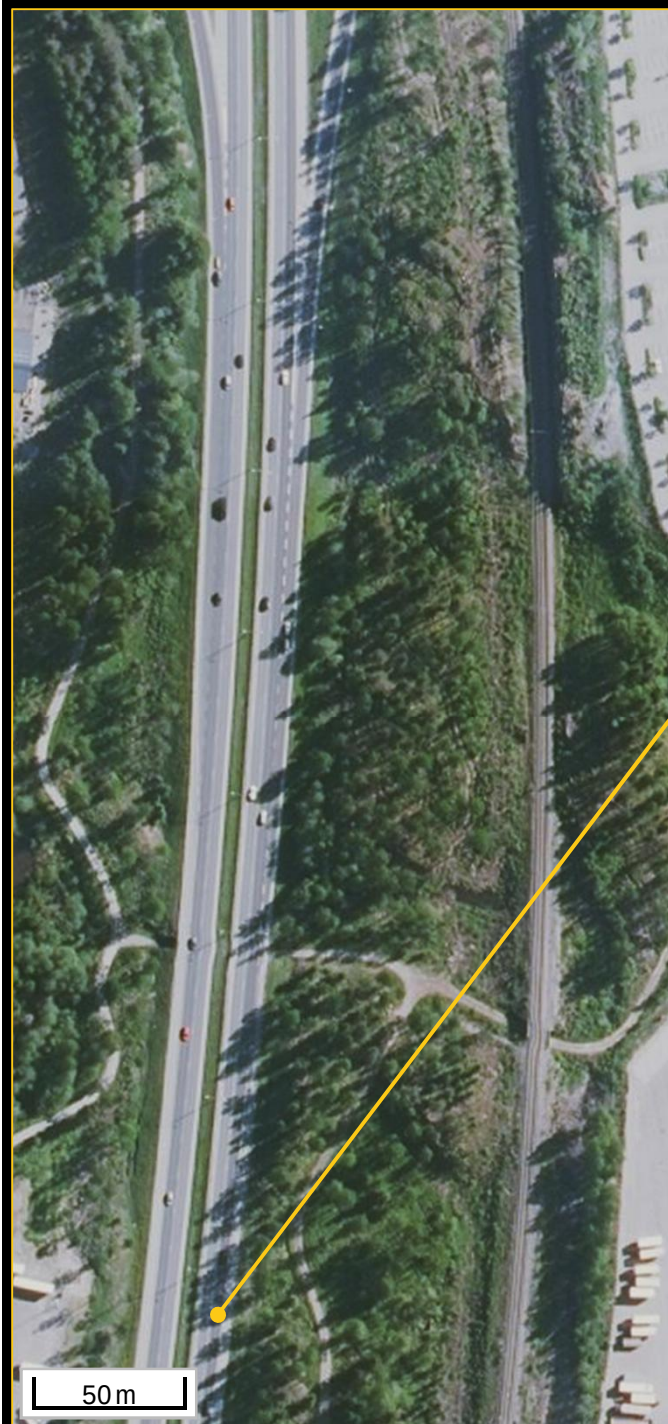
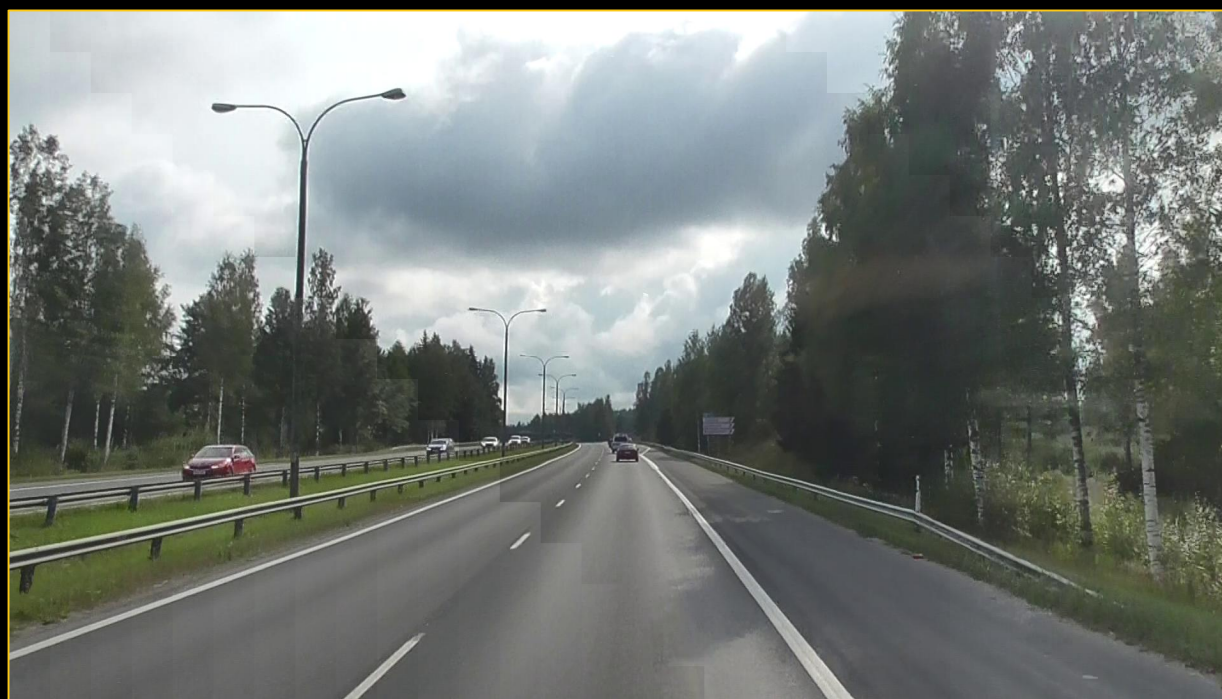
- Erkanemiskaista ja opastusmerkit näkyvissä
- Risteykseen 610 metriä noin 24–25 sekuntia

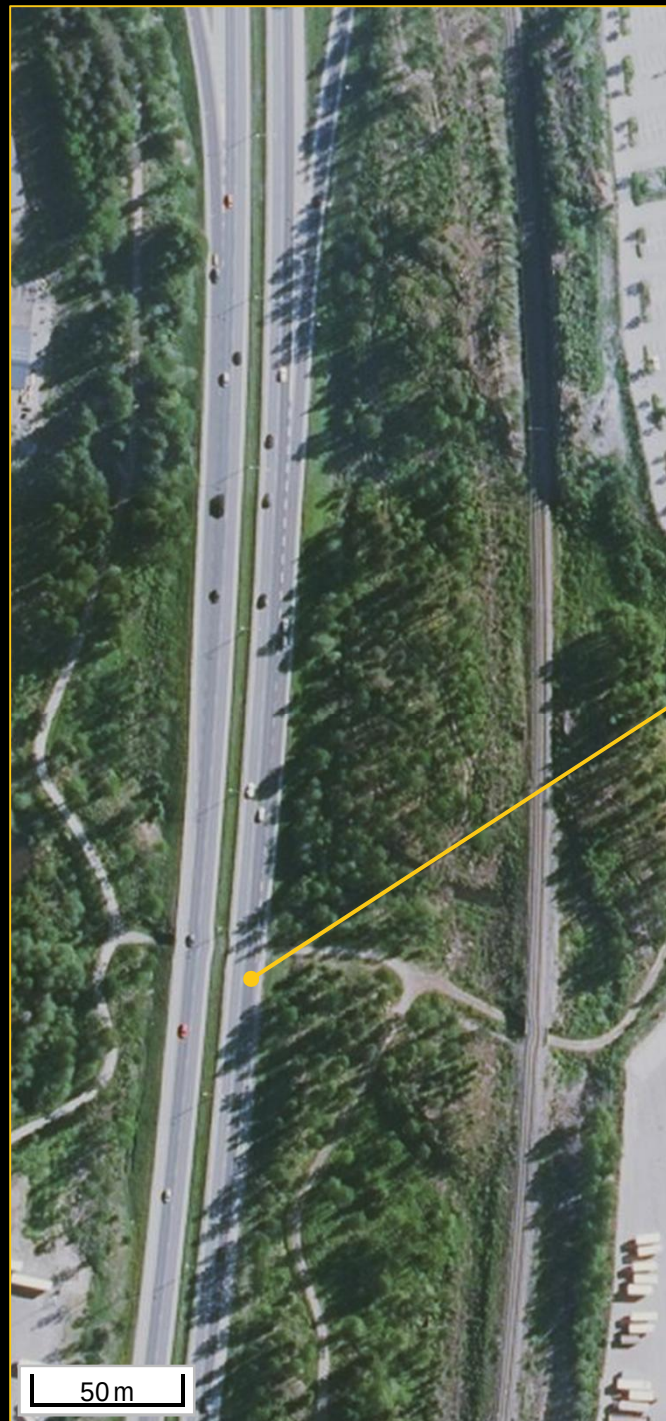
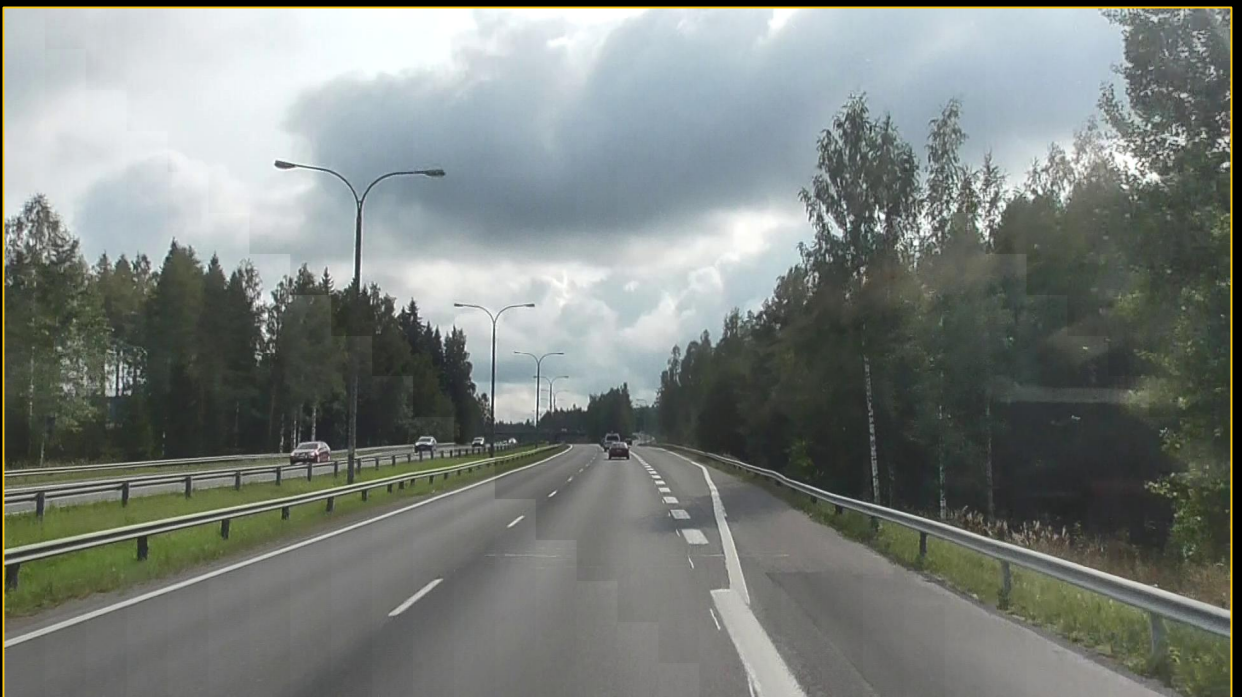
- Erkanemiskaista alkaa
- Risteykseen 500 metriä noin 20–21 sekuntia

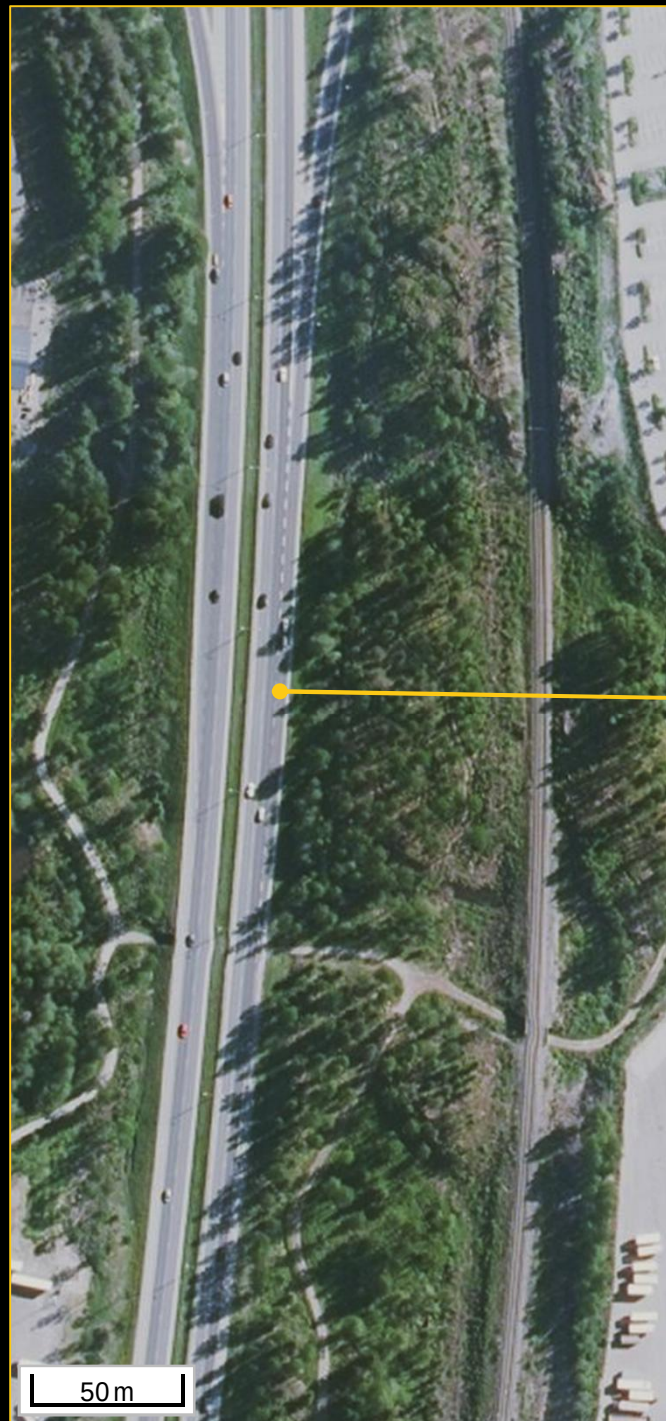
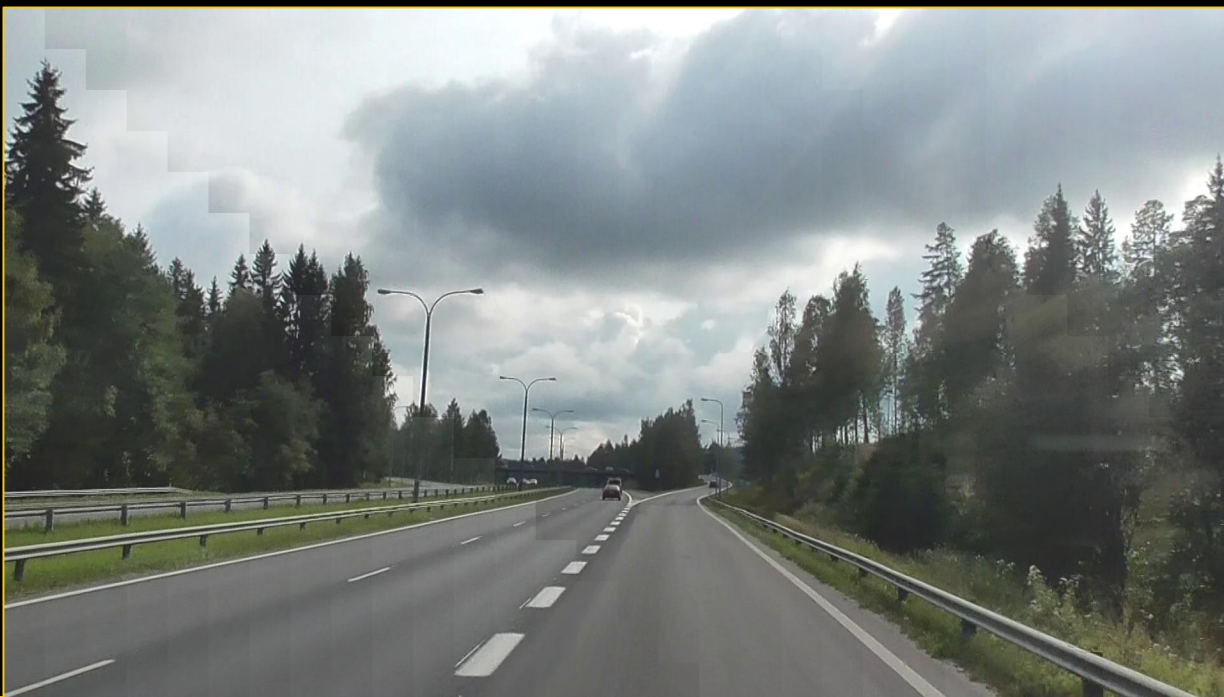
- Erkanemiskaistan puoliväli
- Risteykseen 405 metriä noin 16–17 sekuntia

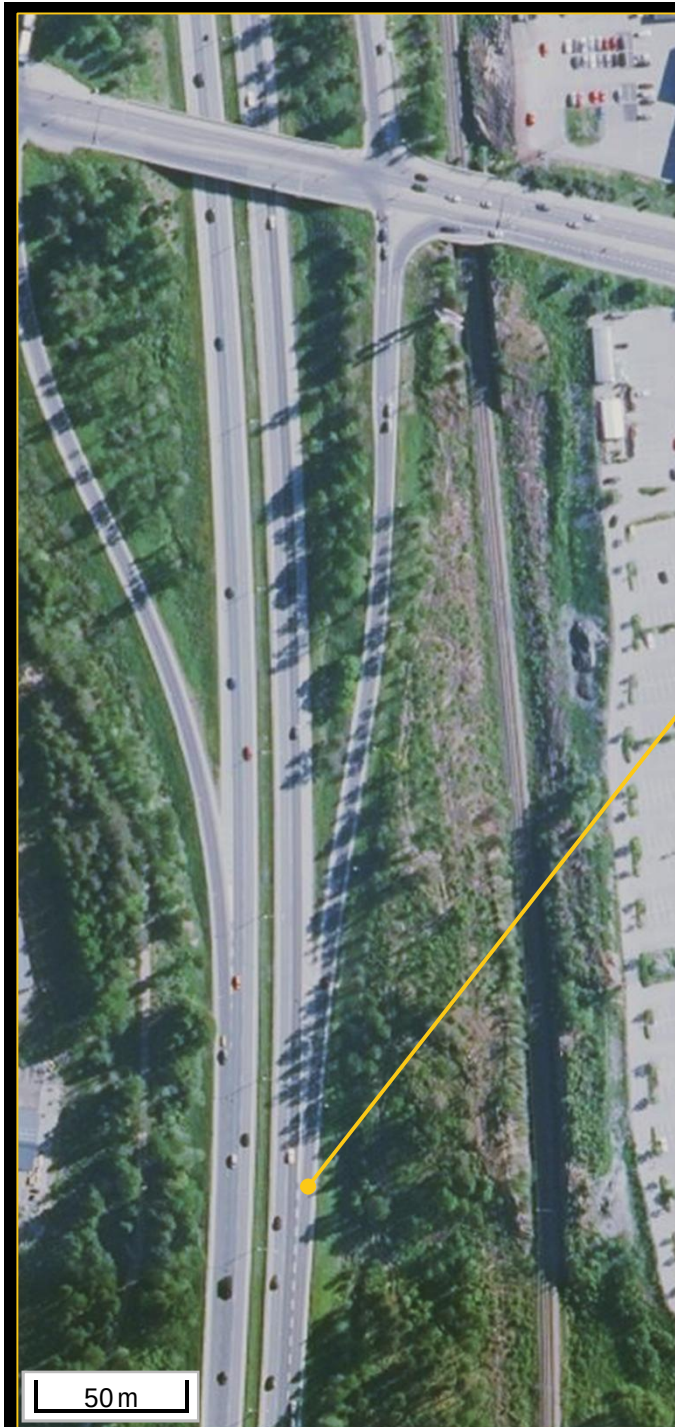
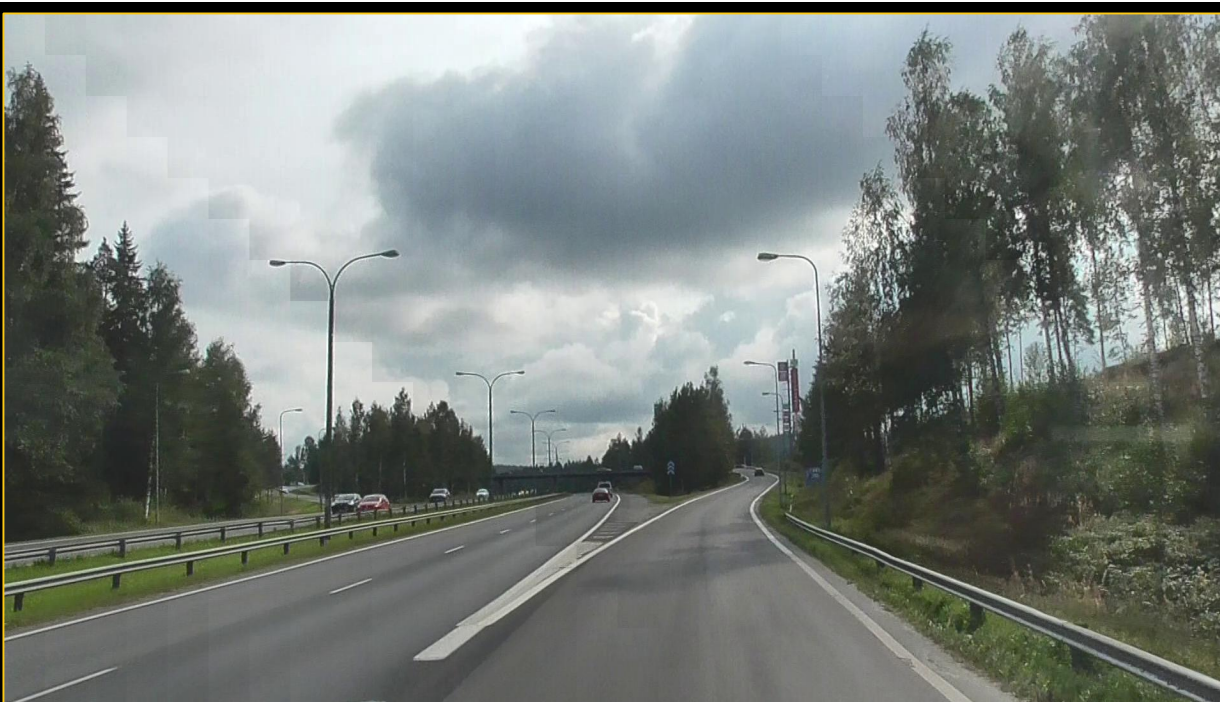
- Ramppi alkaa
- Risteykseen 305 metriä noin 12–13 sekuntia

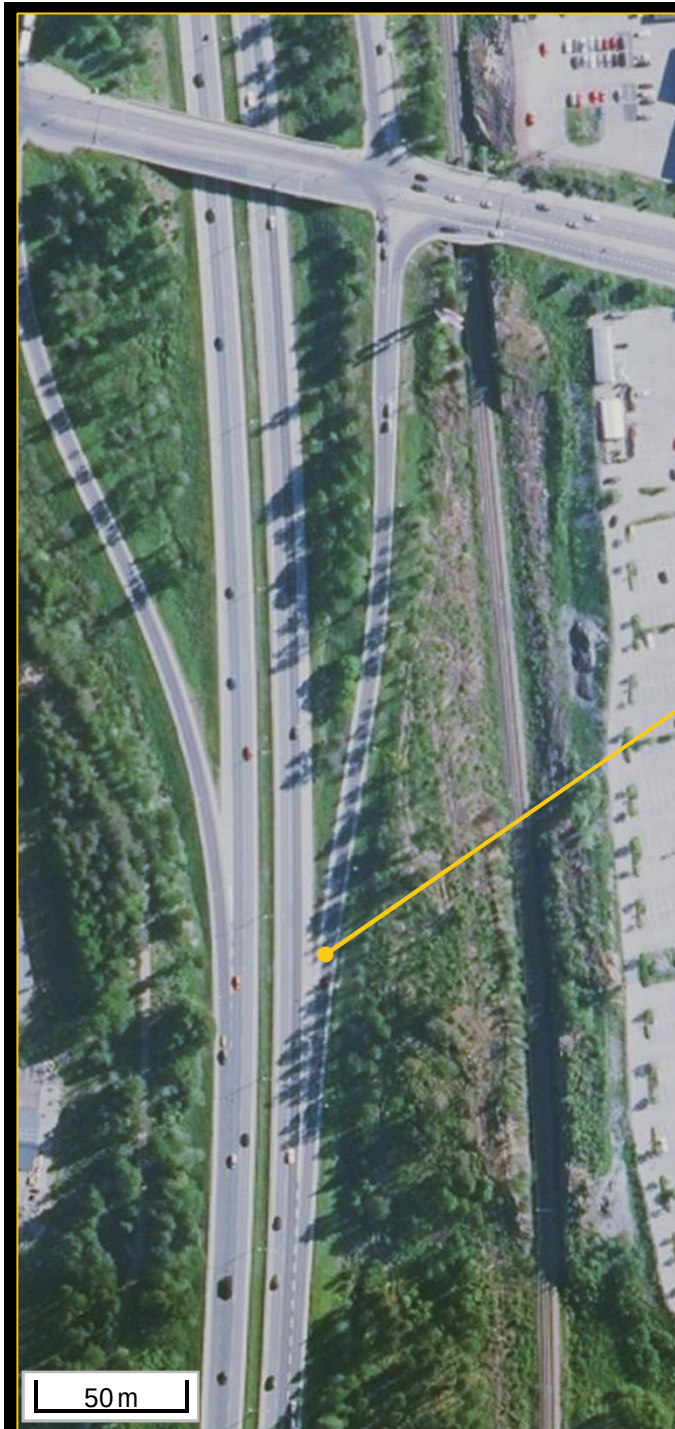
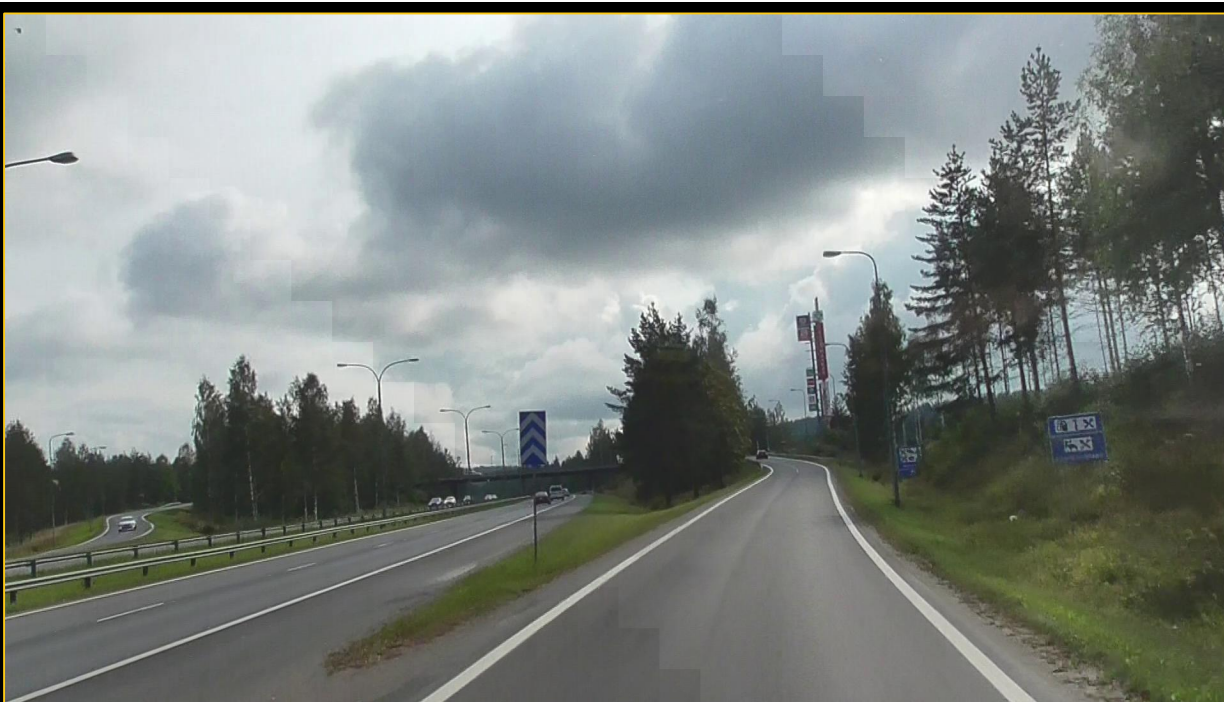
- Viheralue alkaa
- Tie- ja opastusmerkkejä näkyvissä
- Portaalin oikean puolen rakenteet nähtävissä, mutta ei siinä olevia opastintauluja
- Risteykseen 235 metriä noin 9–10 sekuntia

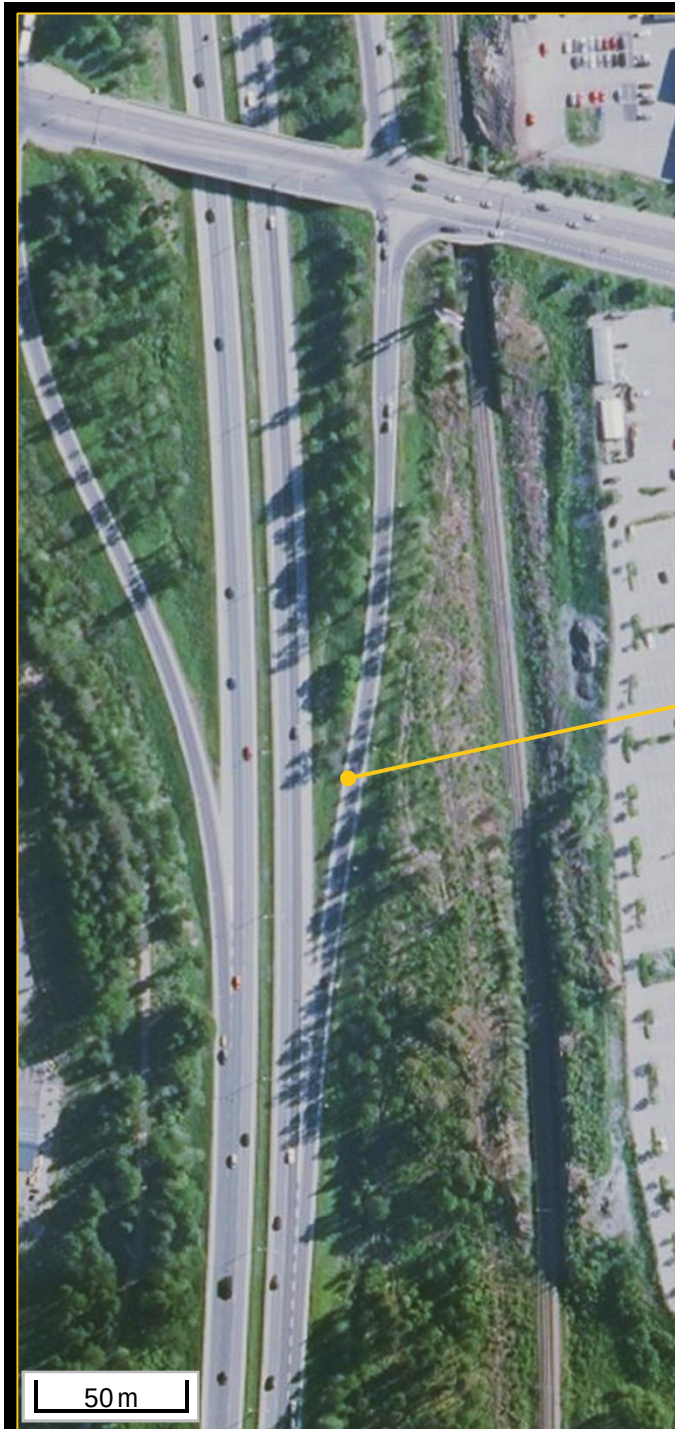
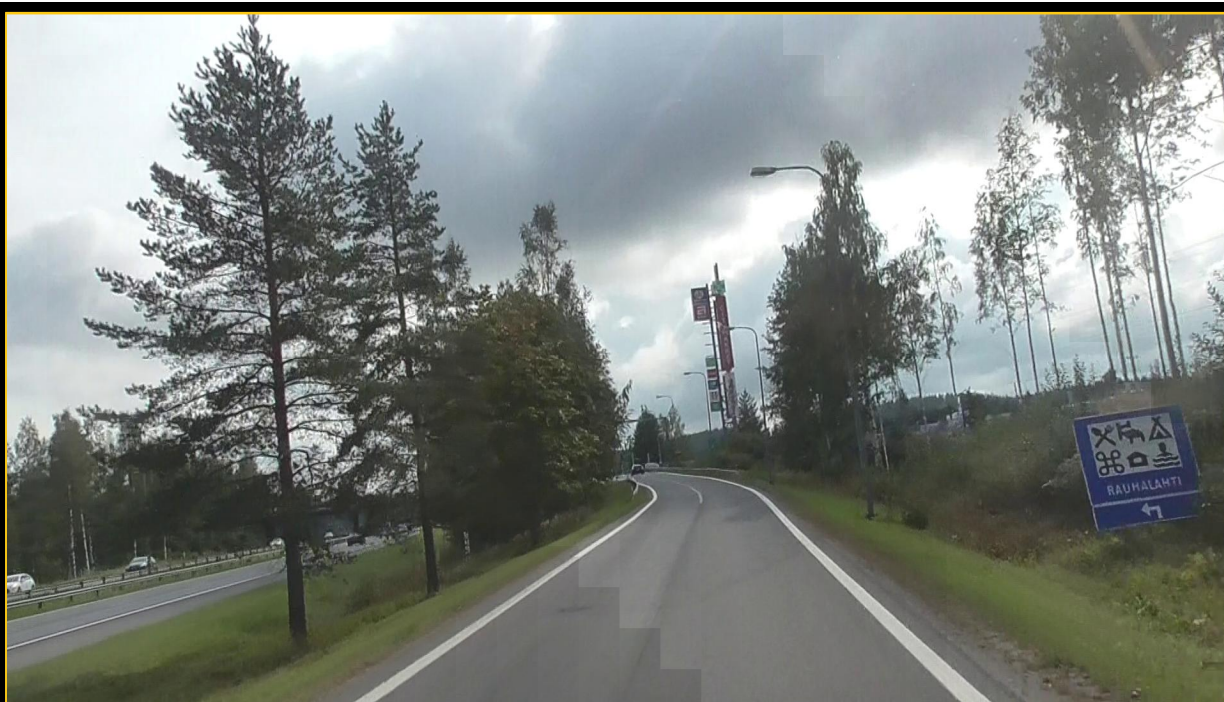
- Puusto alkaa
- Rauhalampi -opastusmerkki
- Oikea puoli portaalista nähtävissä
- Risteykseen 170 metriä noin 7–8 sekuntia

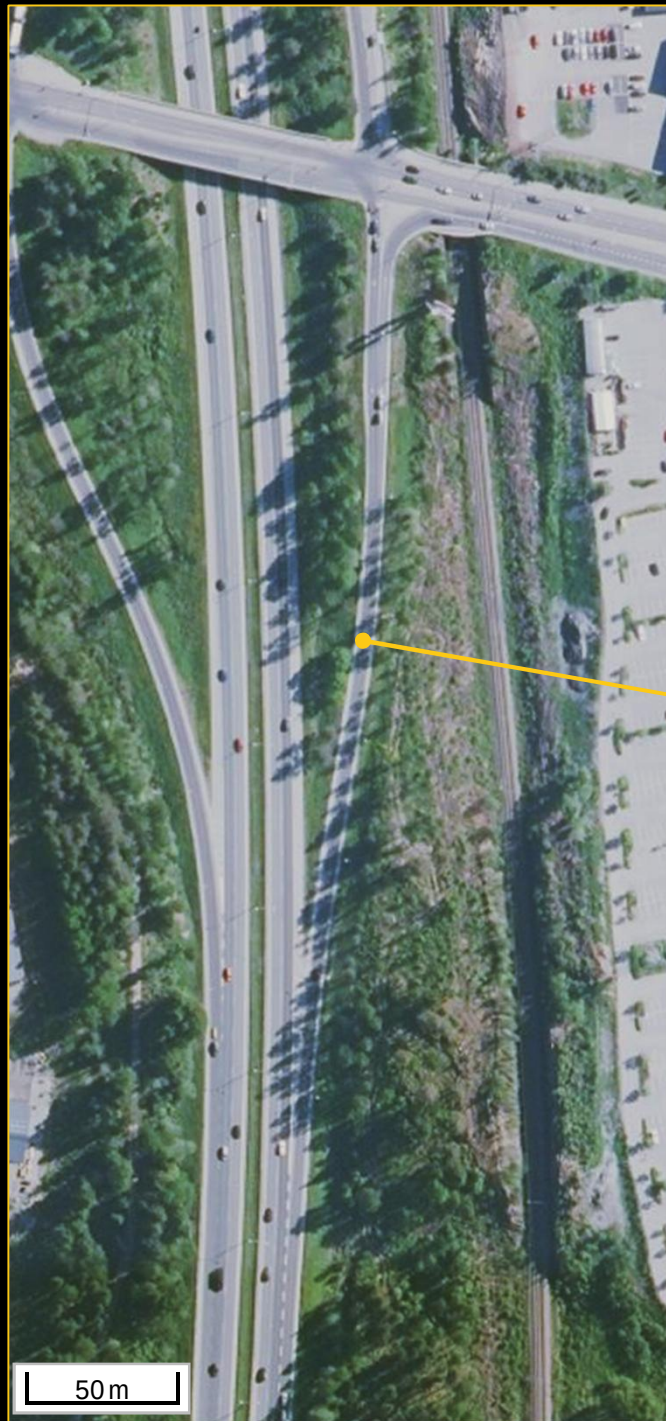
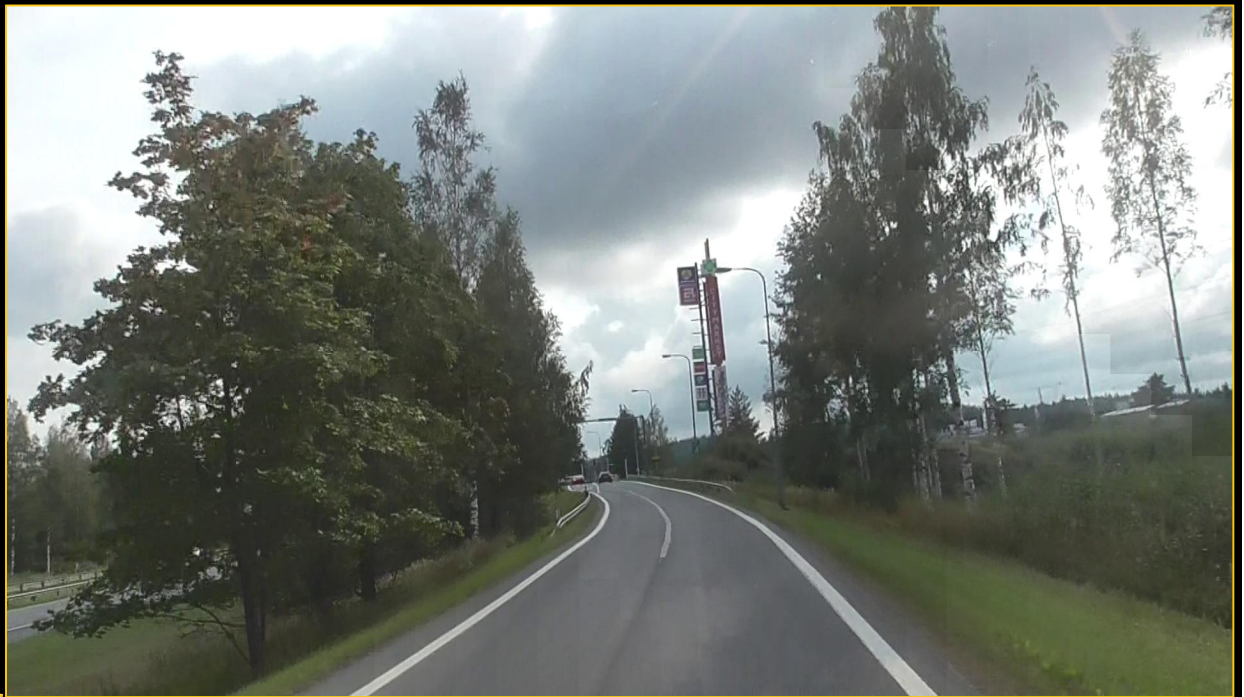
- Näkymä vasemmalle kääntyvien kaistalle alkaa aueta
- Oikea puoli portaalista nähtävissä
- Risteykseen 130 metriä noin 5–6 sekuntia

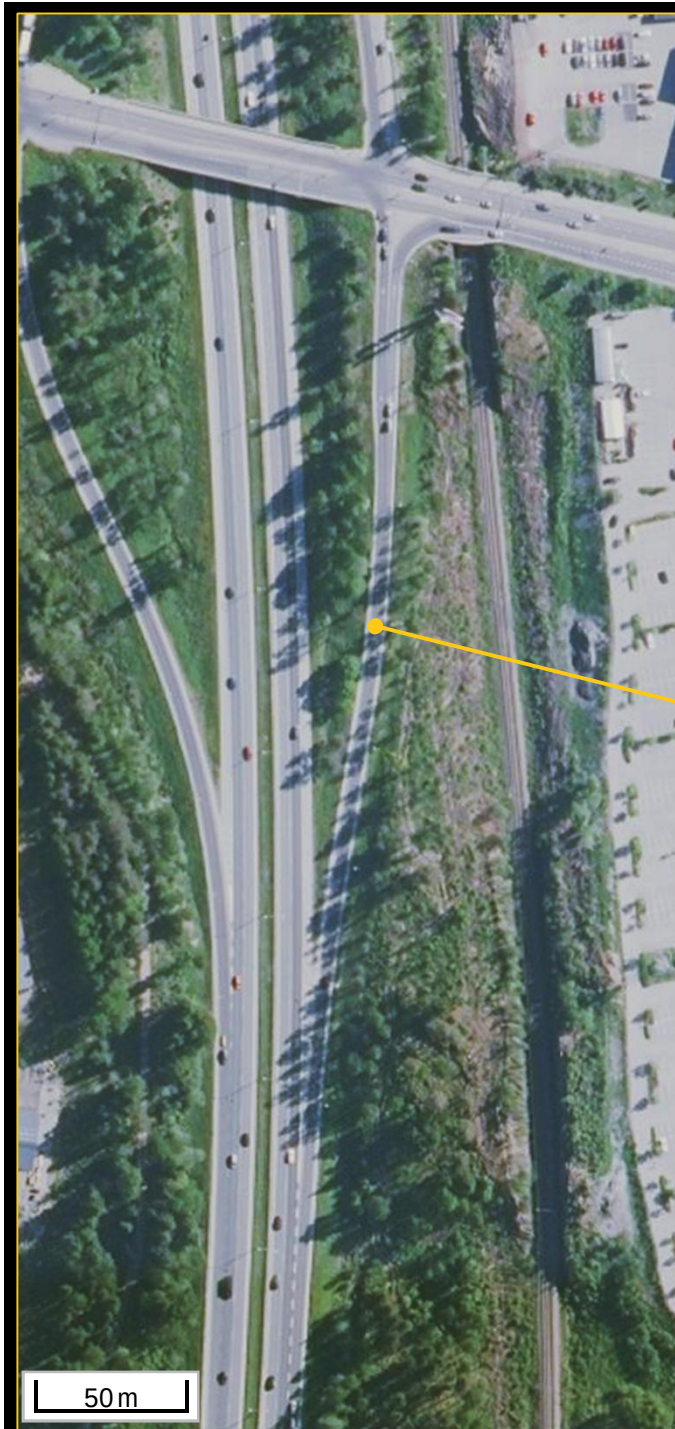
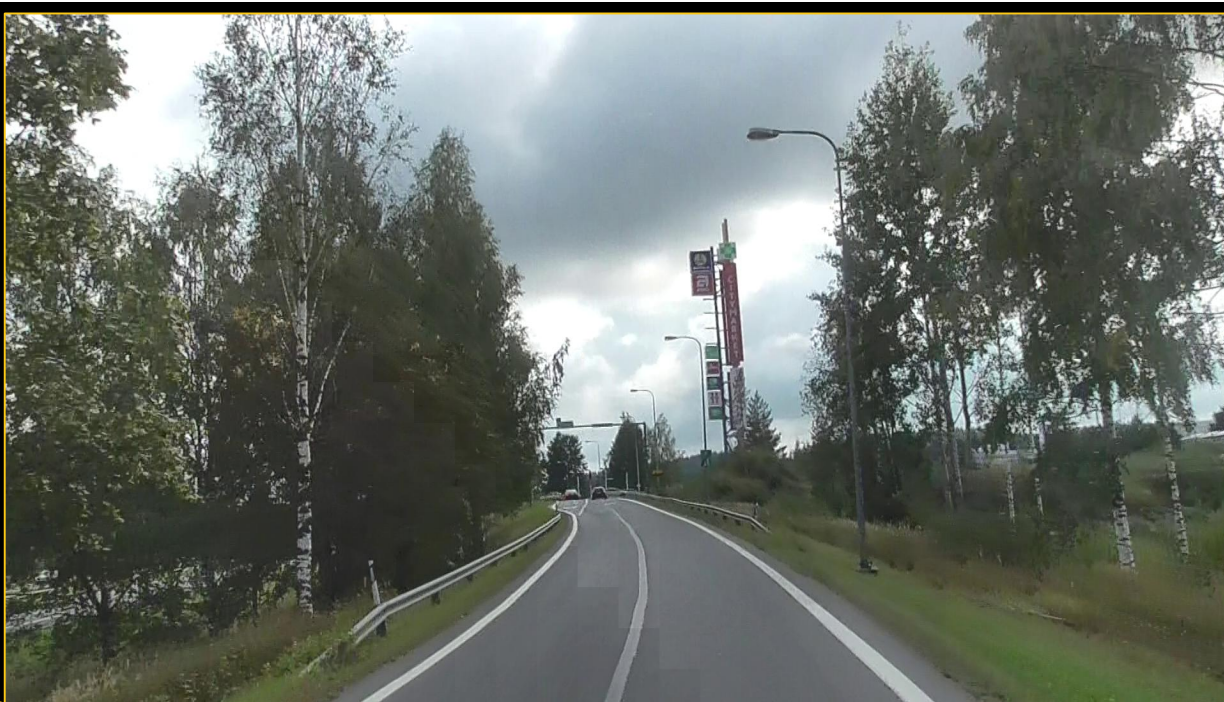
- Vasen kaide alkaa
- Vasen kaista näkyviin
- Portaalin molemmat opastusmerkit näkyviin
- Risteykseen 120 metriä noin 5–6 sekuntia

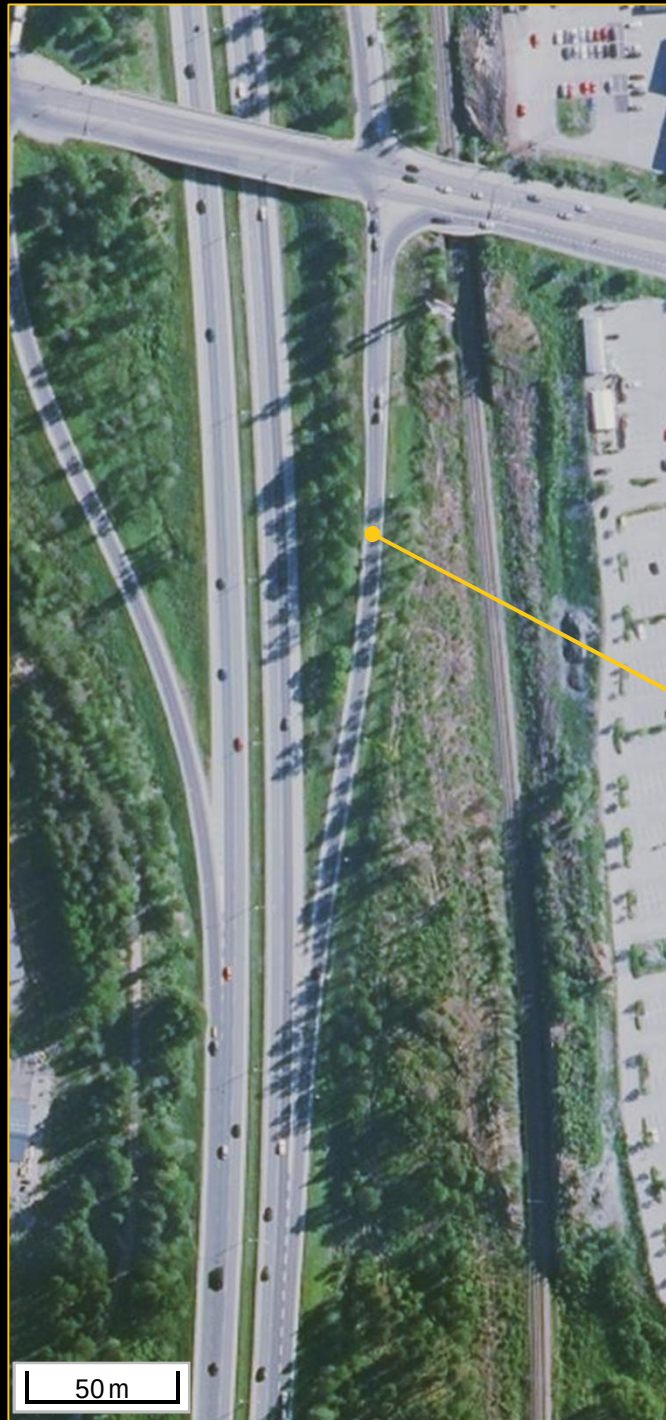
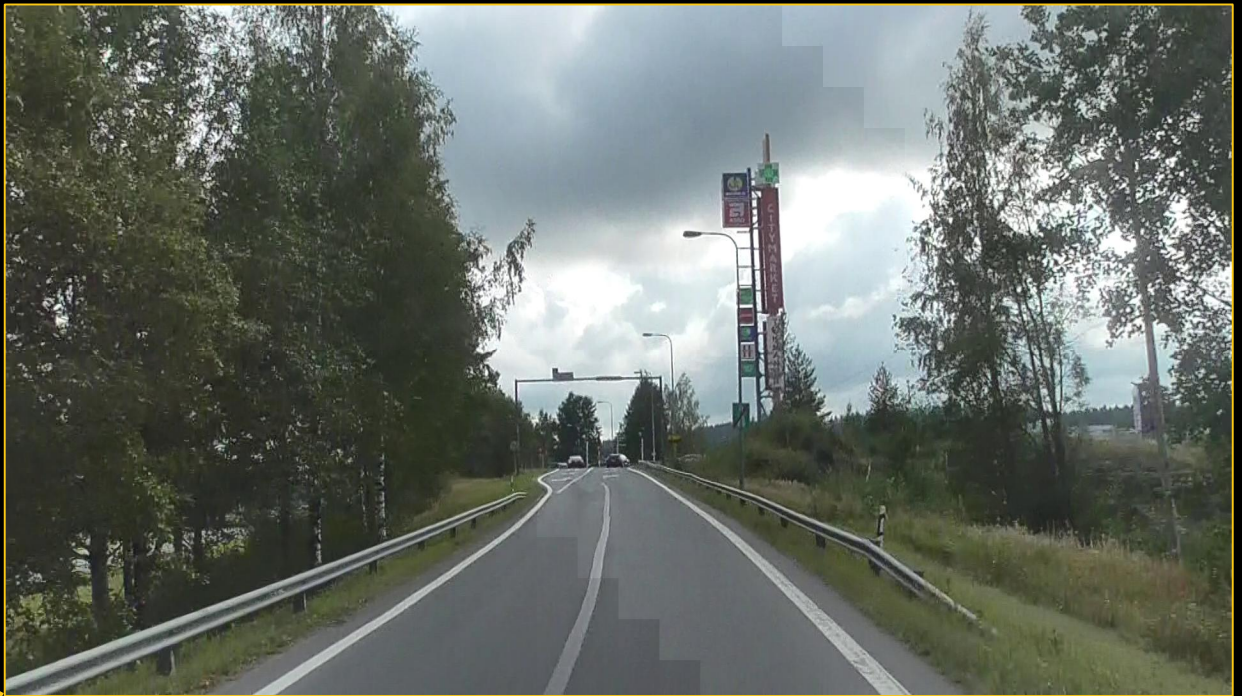
- Oikea kaide alkaa
- Vasen kaista näkyvissä
- Portaali opastusmerkkeineen näkyvissä
- Risteykseen 100 metriä noin 4 sekuntia

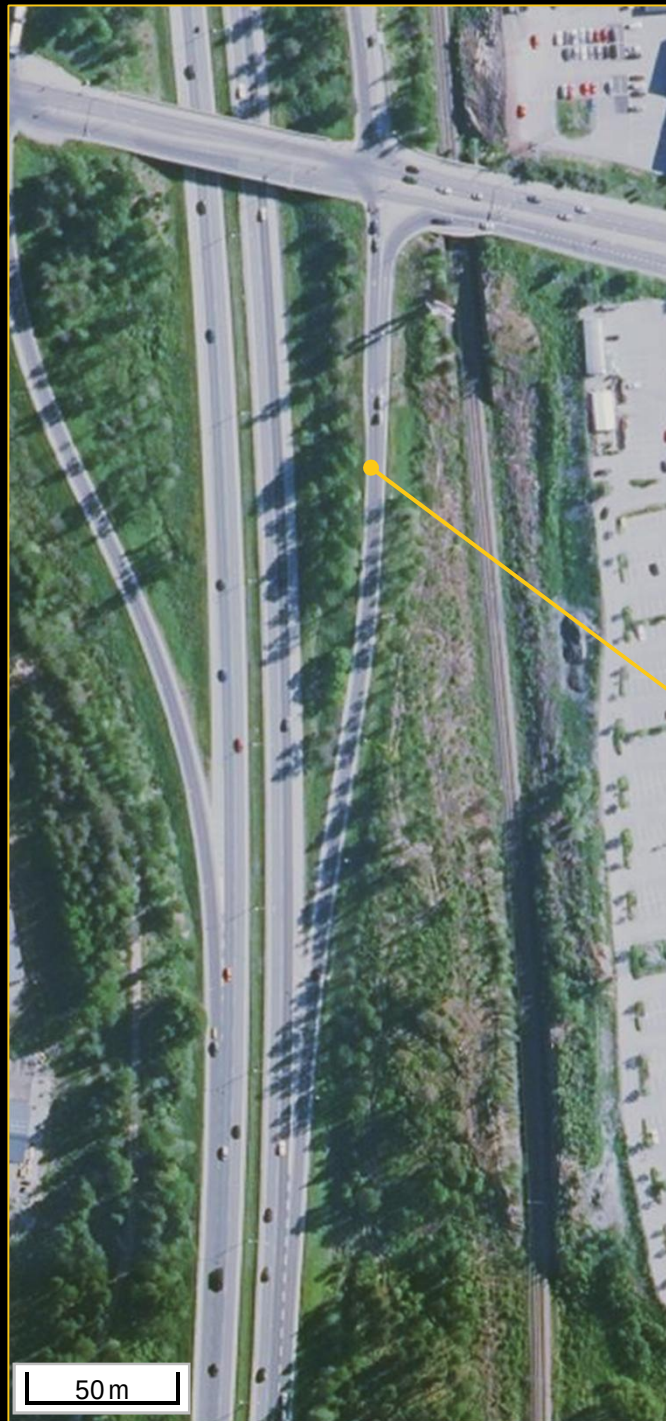
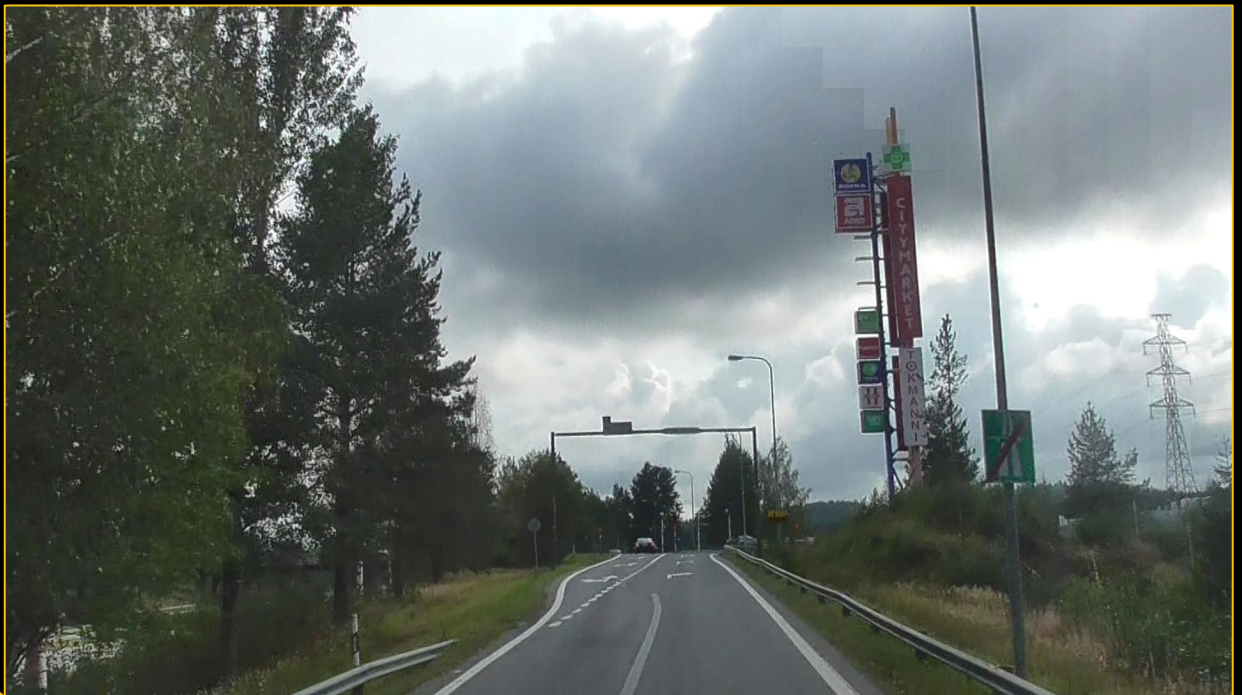
- Moottoritie päättyy -merkki
- Kaistat näkyvissä
- Risteykseen 75 metriä noin 3 sekuntia

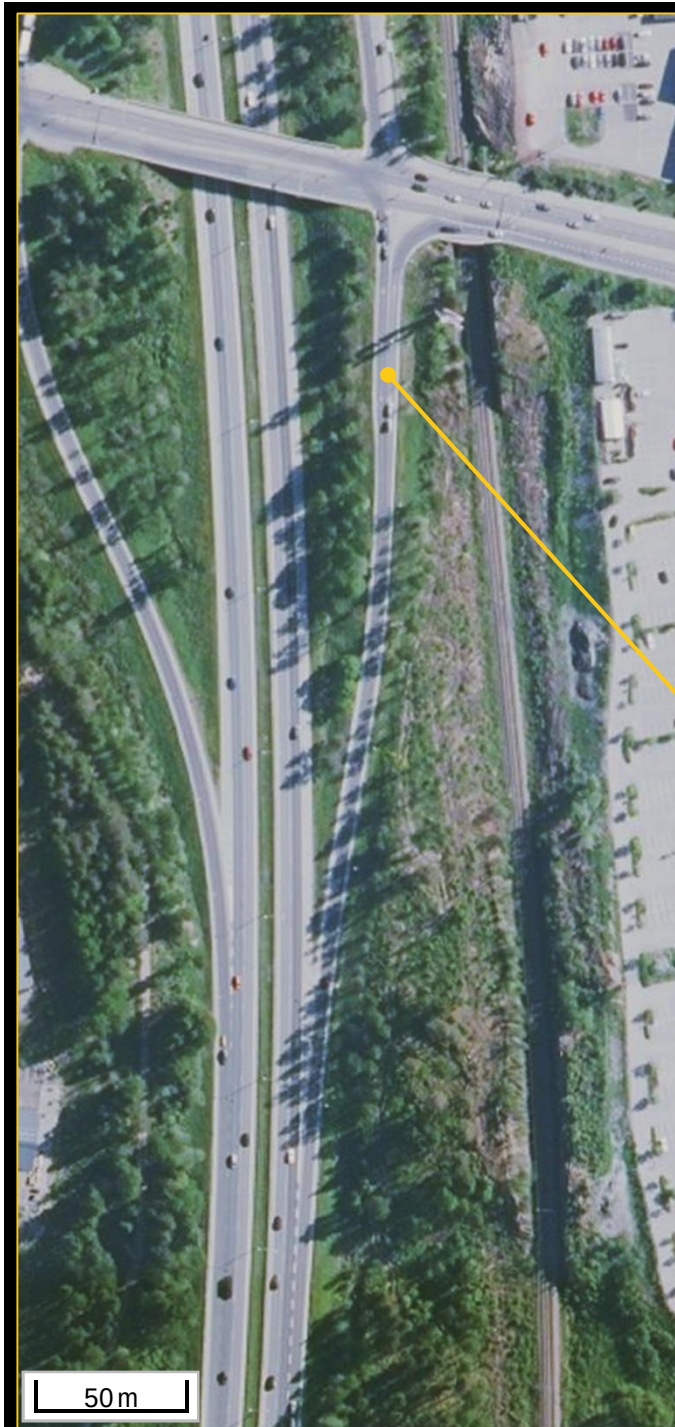
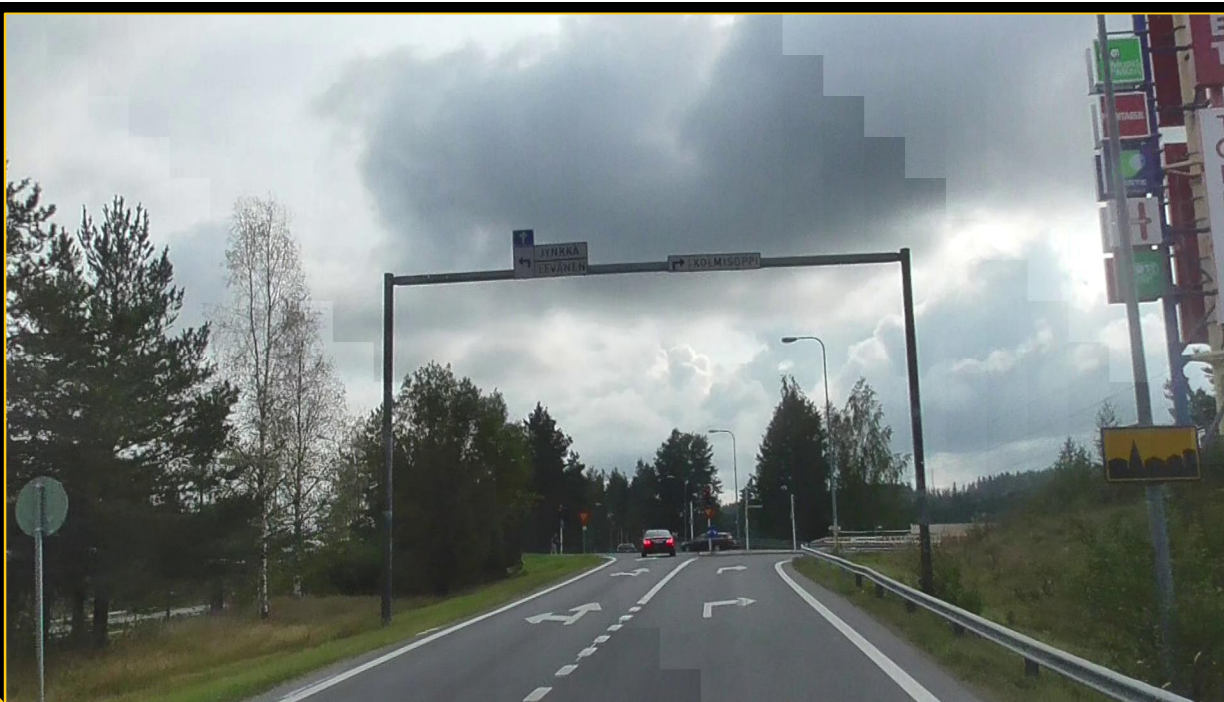
- Taajama -merkki
- Risteys näkyvissä
- Risteykseen 40 metriä noin 1,5 sekuntia
