V a l t i o n e u v o s t o l l e

Valtioneuvosto asetti 13.4.1976 tutkijalautakunnan selvittämään mistä syystä samana päivänä Lapualla tapahtunut patruunatehtaan lataamo II:n räjähdysnettomuus alkoi ja miksi seuraukset olivat niin tuhoisat.

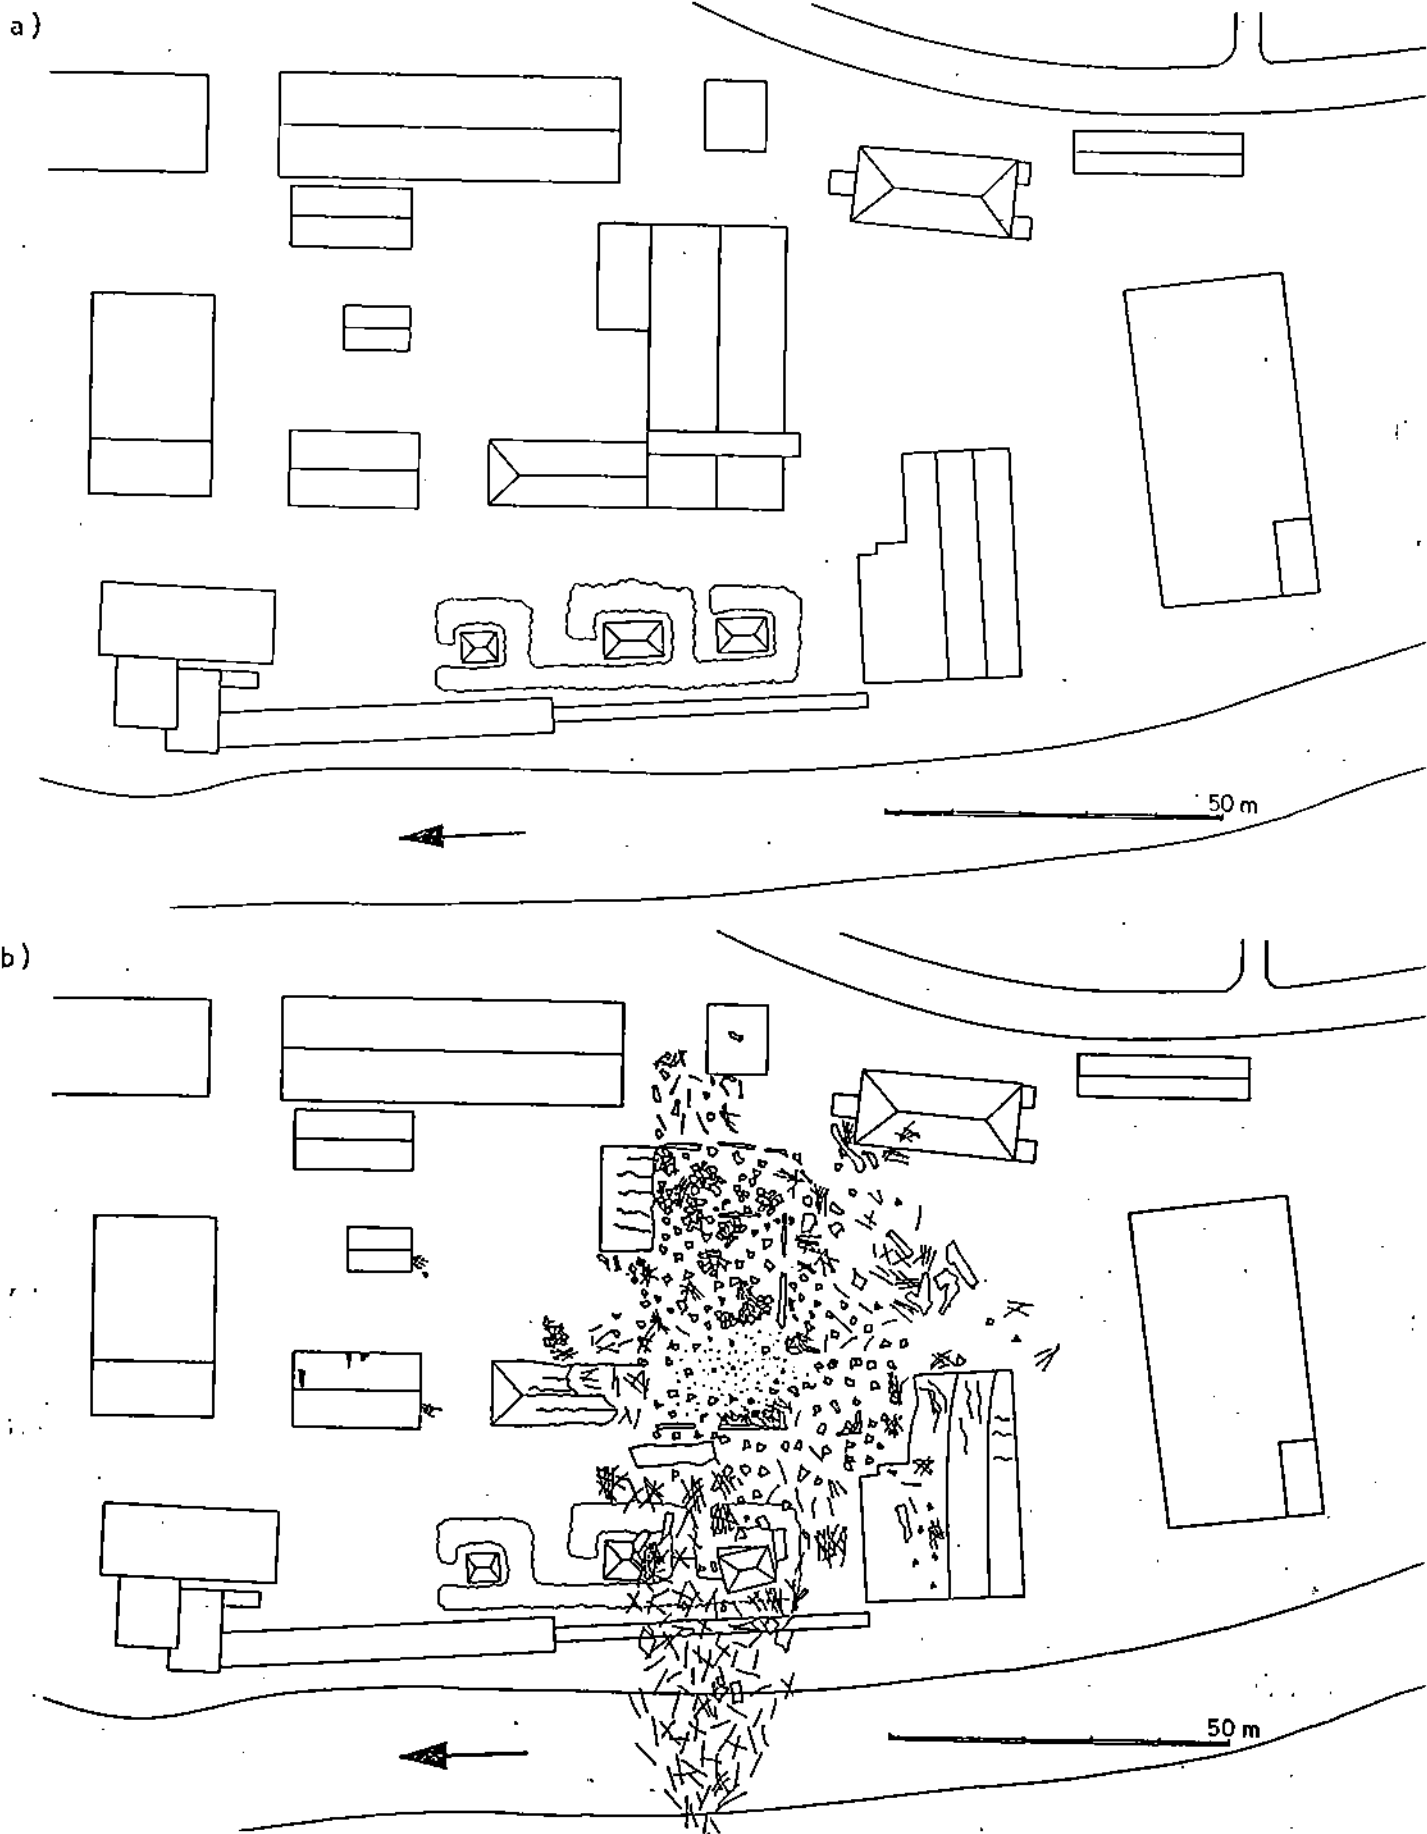
Kuva 2

a) Tehdasalueen kaaviopiirros ennen räjähdystä.  
 b) Ilmavalkuvasta tehty piirros alueesta räjähdysen jälkeen. Lataamo II tuhoutui täysin ja lähirakennukset kärsivät huomattavia vaurioita. Vallitetut ruutivarastot vaurioituivat huomattavasti, mutta räjähdystä niissä ei tapahtunut. Sirpaleita ja muita heitteitä löytyi lähes puolen kilometrin etäisyydeltä. Ikkunoiden särkymiä tapahtui yli kilometrin etäisyydeltä.

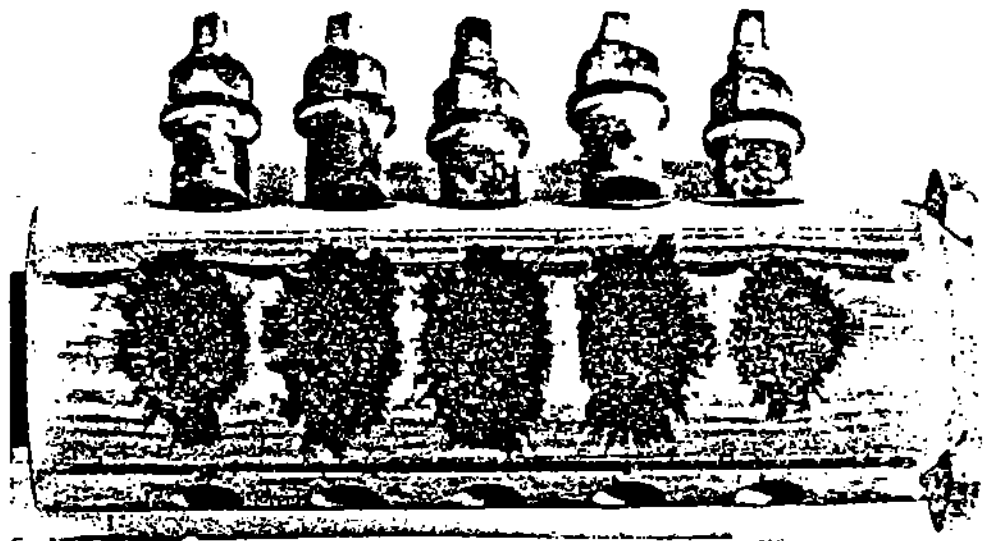
REVOLVERI

Revolverin patruunoiden käsilatauspöytä sijaitsi ruutullakon eteläseinän alla robotista lataamohallin keskiviivaan päin (kuva 8). Ruudittajan messinkisestä kehosta on löytynyt vain osia. Karkaistusta teräksestä valmistetussa annostelusylinterissä on selvät ylhäältä ruutiuputkesta tulleen räjähdysen aiheuttamat painaumet. Painautumien sijainnista on voitu päätellä, että ruudittajassa on ollut kasetti onnettomuushetkellä (LOT 434) (kuva 28a).

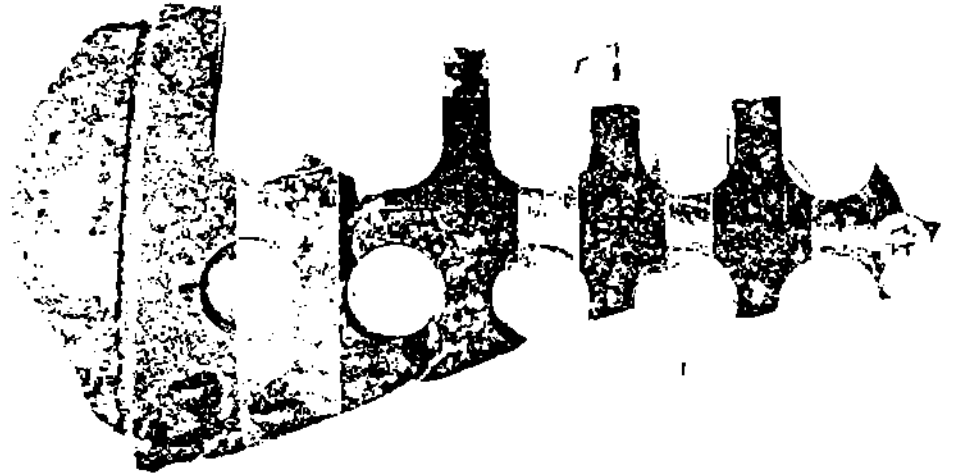
annostelusyylinterissä olevat murtopinnat vastakkain  
voitiin todeta, että löytynyt annostelusyylinteri kuulu  
robottiin.

Kuva 31 Annostelusyylinterin kehdon löydetty osat.  
4 kappaletta.

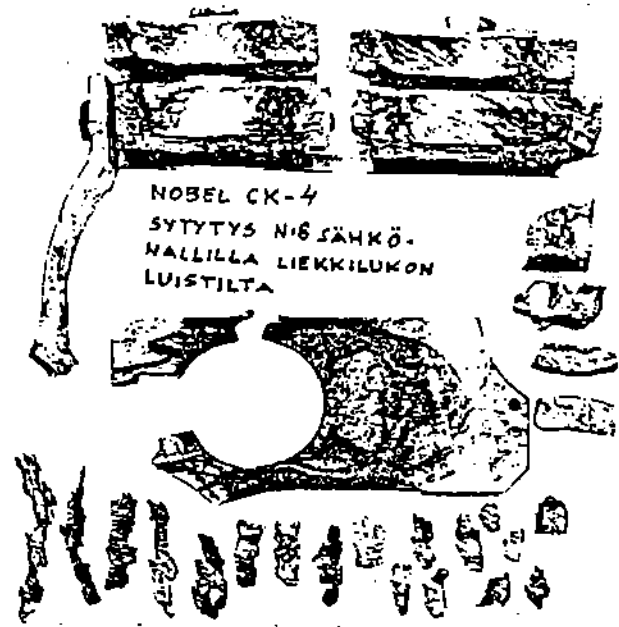
Kuva 40

Liekkilukon sirpaloituminen, kun sytytys tapahtui sähköräjäytysnallilla liekkilukon luistilta.

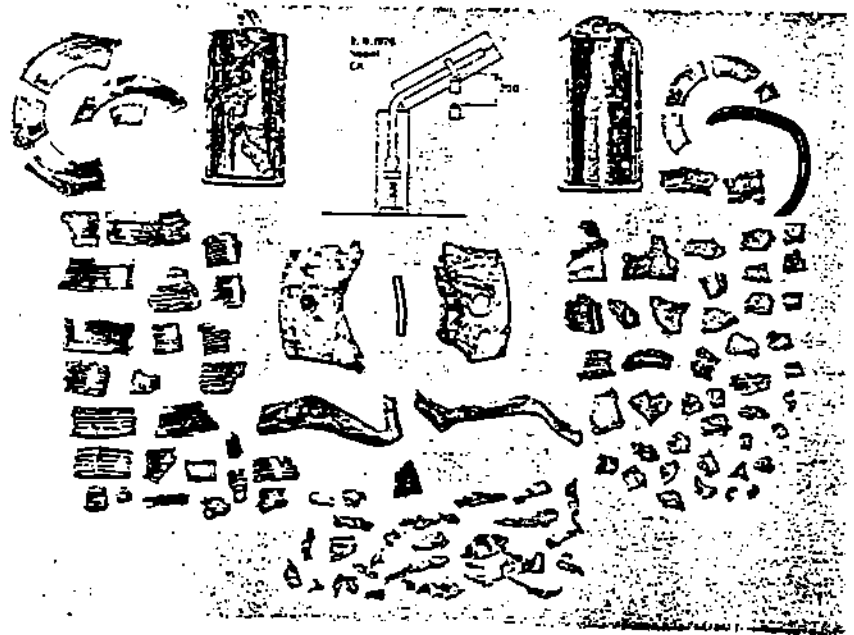
Kuva 41

Liekkilukko säilyi lähes ehjänä eikä punnukseen tullut sirpaleita, kun ruuti (Nobel CK-4) sytytettiin liekkilukon luistilta. Kun ruuti sytytettiin luistin raon kautta sähkösytytysnallilla n:o 8 niin liekkilukko halkesi kahteen osaan yläosan ja alaosan kummankin pysyen suhteellisen ehjänä ja itse luistin katketessa (kuva 40). Kun ruuti sytytettiin ruutiputkesta sähköräjäytysnallilla n:o 8 vähintään 20 cm etäisyydeltä liekkilukosta niin lukon runko ja luisti sirpaloituivat täysin ja punnukseen osui useita sirpaleita. (kuva 41).

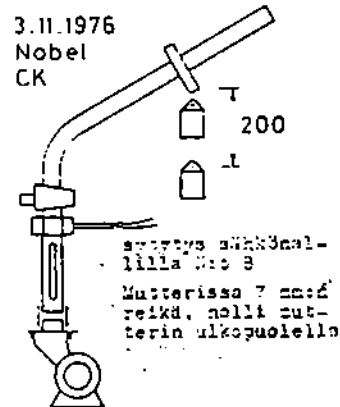
Kuva 42

Ruudittajan vaurioitumista räjähdyspaineen vaikutuksesta  
tutkittiin toisaalta antamalla räjähdysrintaman törmä-  
täydellä tehollaan ruudittajaan ja toisaalta antamalla  
räjähdysalkua ruudittajasta. Ensin mainitussa tapau-  
ksessa syntyi karkaistua terästä olevaan annostelusylint-  
riin, jonka kovuus oli 63 HRC selvät painumat ruudin sy-  
töaukon kohdalle (kuva 42).

Räjähdyspaineen aikaansaama painuma annostelu- sylinterin pinnalla, kun detonaatiorintama on tullut ruudittajaan ylhäältä päin. Vertaa jäl- keä kuvassa n:o 43 esitettyyn, jossa sytyttämi- nen on tapahtunut ruudittajan pinnalta.

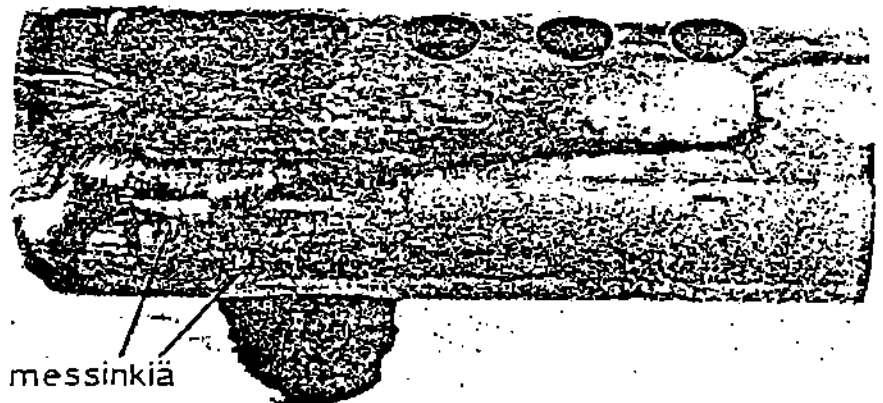
Kuva 43

Annostelusylinterin vauriot. Sytytys sylinte- rin pinnalta.

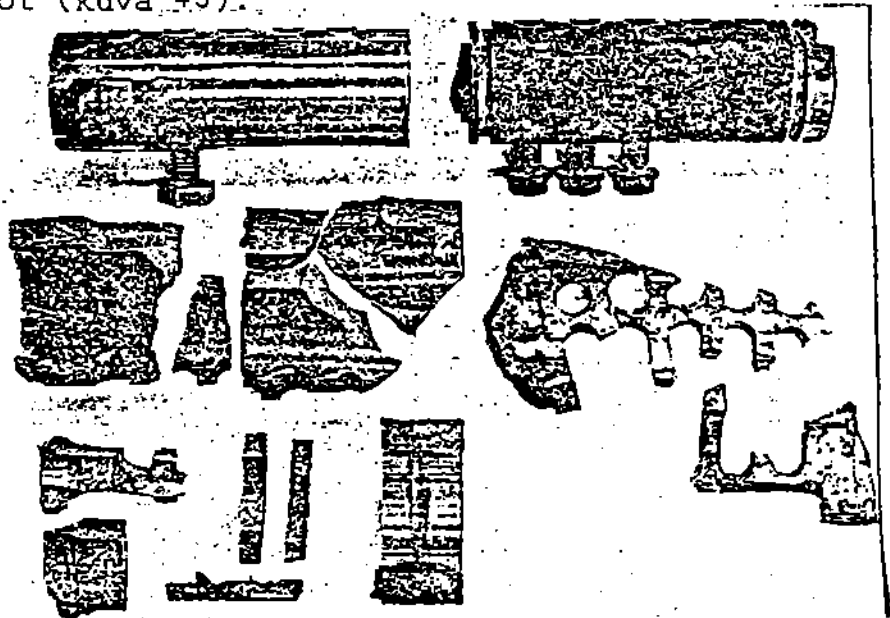
Koe 6 suoritettiin robotin ruudittajaa vastaavalla sylinterimallisella ruudittajalla, jonka kokonaisvällys kehdon ja sylinterin välillä oli 0,05 mm. Annostelusylinterin kovuus oli 45 HRC ja kehdon 62 HRC. Sytytys aiheutti voimakkaan räjähdysen, joka pirstoi ympäröivät lankkunnat. Ruudittajan kehto pirstoutui useiksi palasiksi. Syntyneet vauriot ja sylinteriin tulleet messinkijäljet olivat samanlaiset kuin Lapuan onnettomuuden aiheuttamat robotin ruudittajan annostelusylinterin ja kehdon vauriot (kuva 45).

Kuva 45 Robotin ruudittajan jäljitelmällä suoritettun kokeen sirpaleet vasemmalla ja Lapuan onnettomuuden sirpaleet oikealla.
