**TAIPALSAAREN MIEHISTÖNKULJETUSVAUNU-  
ONNETTOMUUDEN TUTKINTALAUTAKUNTA**

# **TUTKINTASELOSTUS**

**TAIPALSAARELLA 14.6.1991 TAPAHTUNEESTA  
MIEHISTÖNKULJETUSPANSsarIVAUNUN  
UPPOAMISESTA**

**SUURONNETTOMUUDEN TUTKINTASELOSTUS N:0 2/1991**

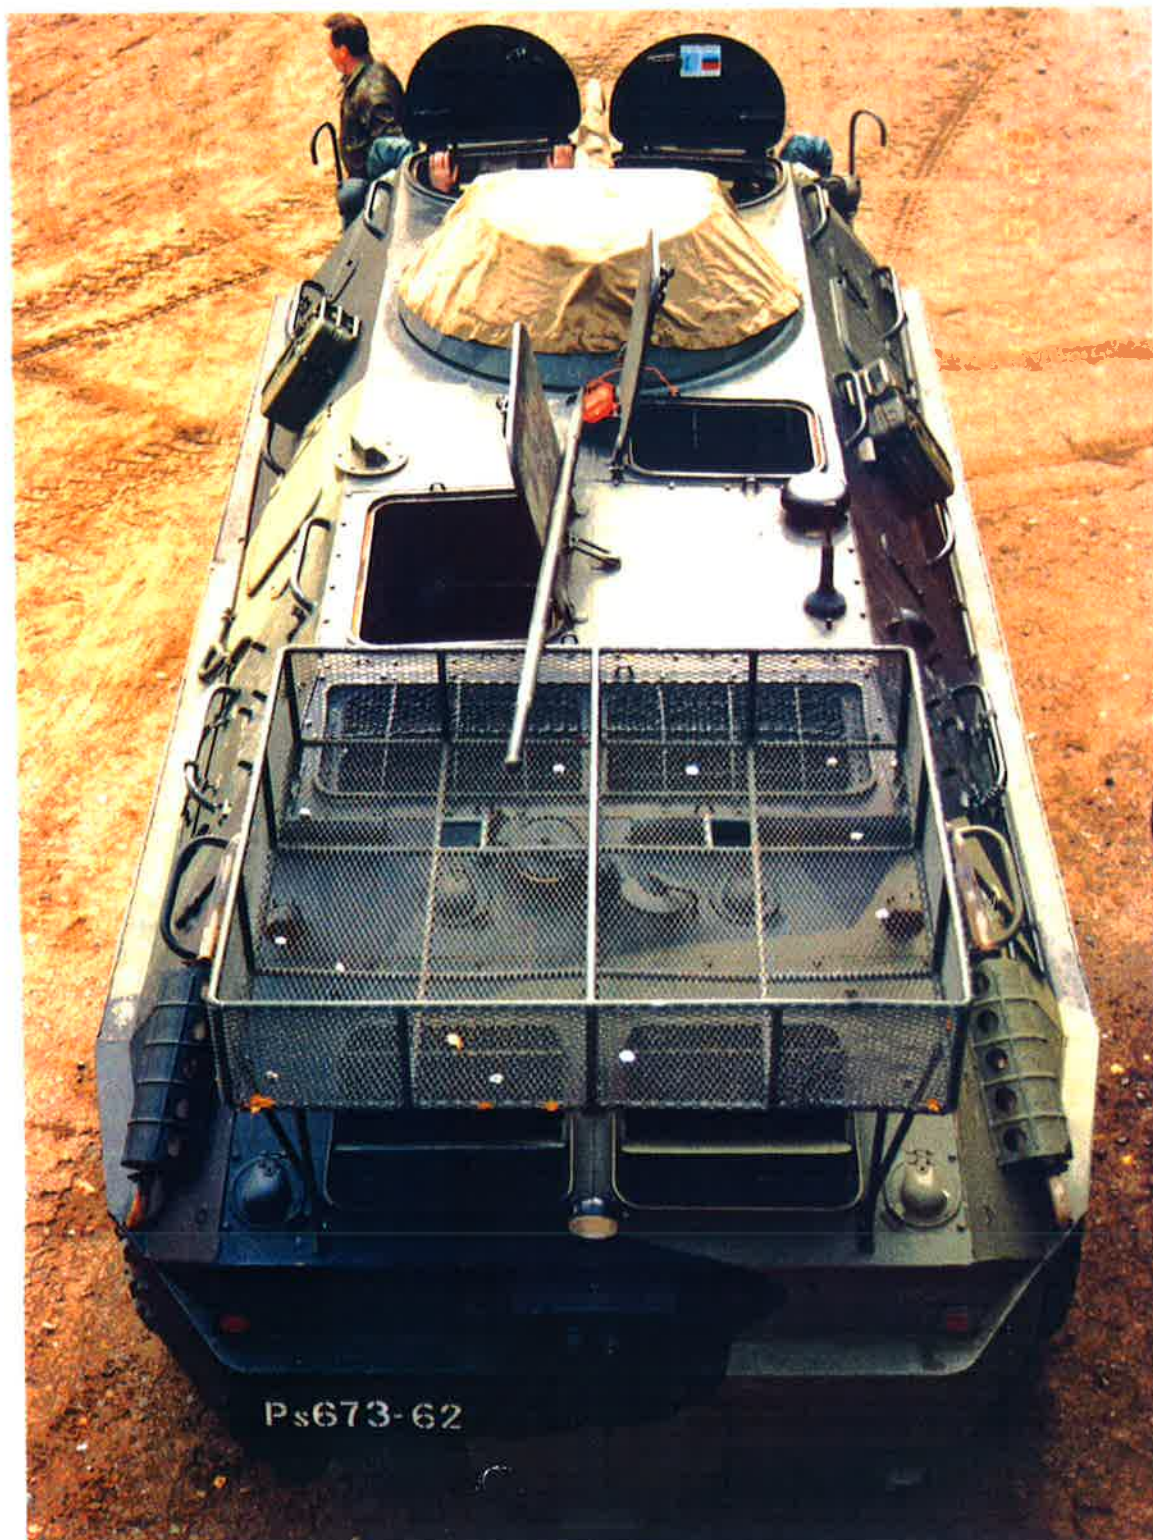
BTR-60 PB-miehistönkuljetuspanssarivaunu takaapäin. Kuvan vaunu ei ole onnettomuusvaunu. Kannen peräosassa, osittain taakkatelineen alla näkyvät poistoilma-aukot, joiden kaihtimet ovat auki.

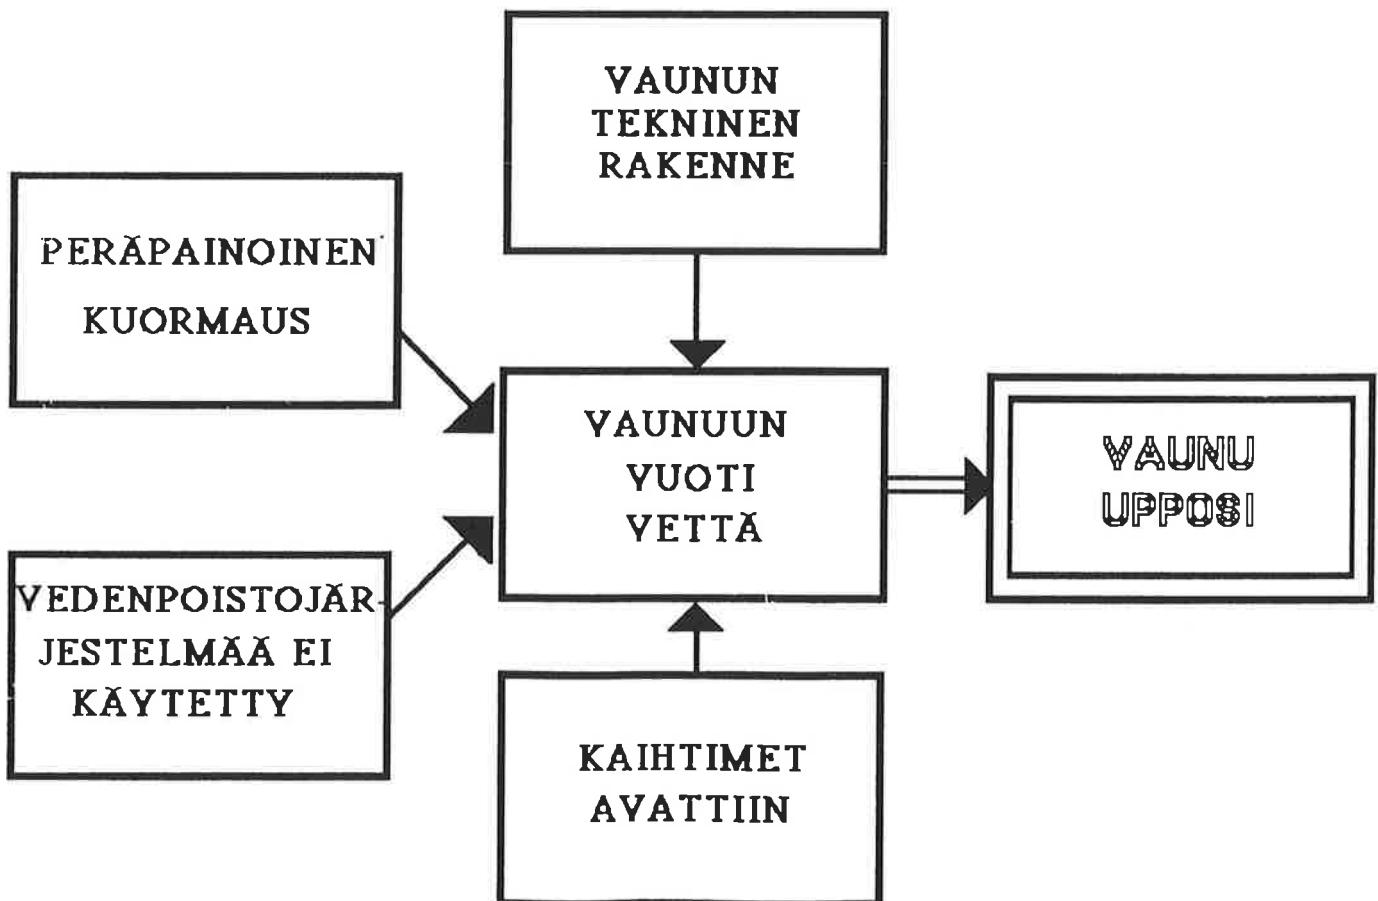
Veden vaunuun kertymiseen vaikuttaneet tekijät on esitetty oheisessa kuvassa. Kuva ei ota kantaa näiden tekijöiden keskinäisiin painoarvoihin.

Onnettomuuteen myötävaikuttivat useat eri tekijät. Näiden keskinäisten riippuvuuksien selventämiseksi oheisena on periaatepiirros tekijöistä ja niiden suhteista toisiinsa. Tekijöiden määrittely ja keskinäisten suhteiden analyysi on esitetty tekstinä.

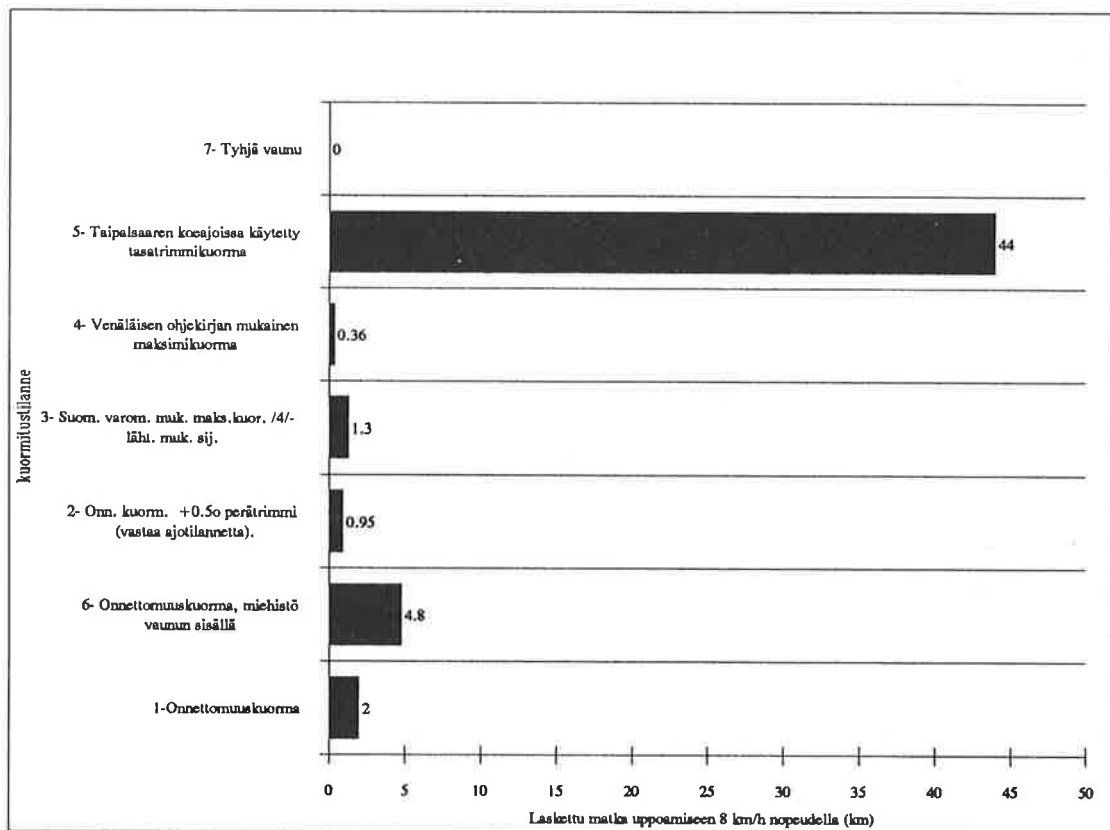
Kuva 1. Lasketut pinnallapysymismatkat 8 km/h nopeudella , mikäli ei suoriteta tyhjentämistoimenpiteitä (km).

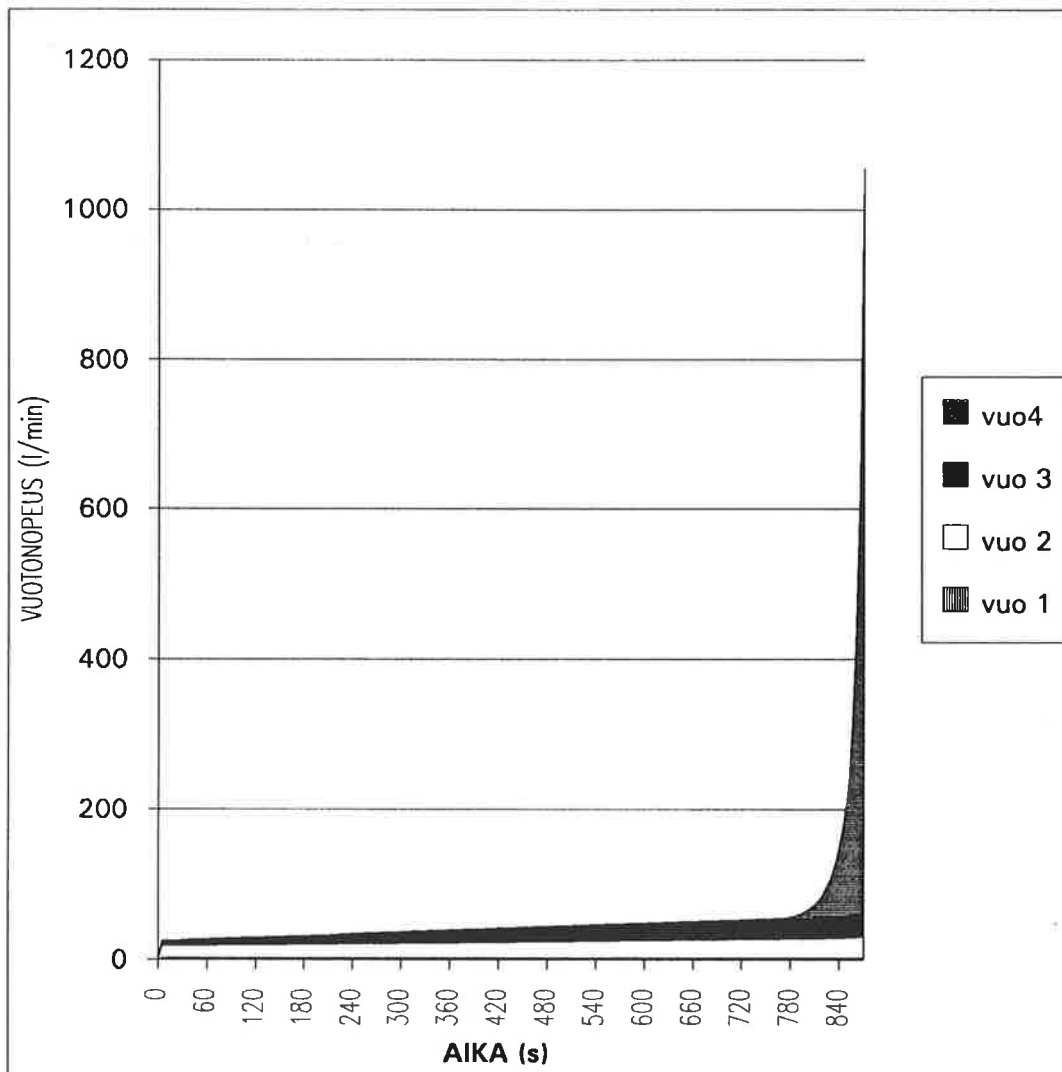
Kuva 3. Vuotonopeus onnettomuusvaunulle ajan funktiona. Vuo 1 on yleinen vuoto alhaalla vaunussa. Vuo 2 on ruumapumpun aukko. Vuo 3 vastaa suojakourujen valutusreikiä ja  $0.7 \text{ cm}^2$  yleistä vuotokohtaa ja vuo 4 vastaa suojakourujen yli tulevaa vettä.

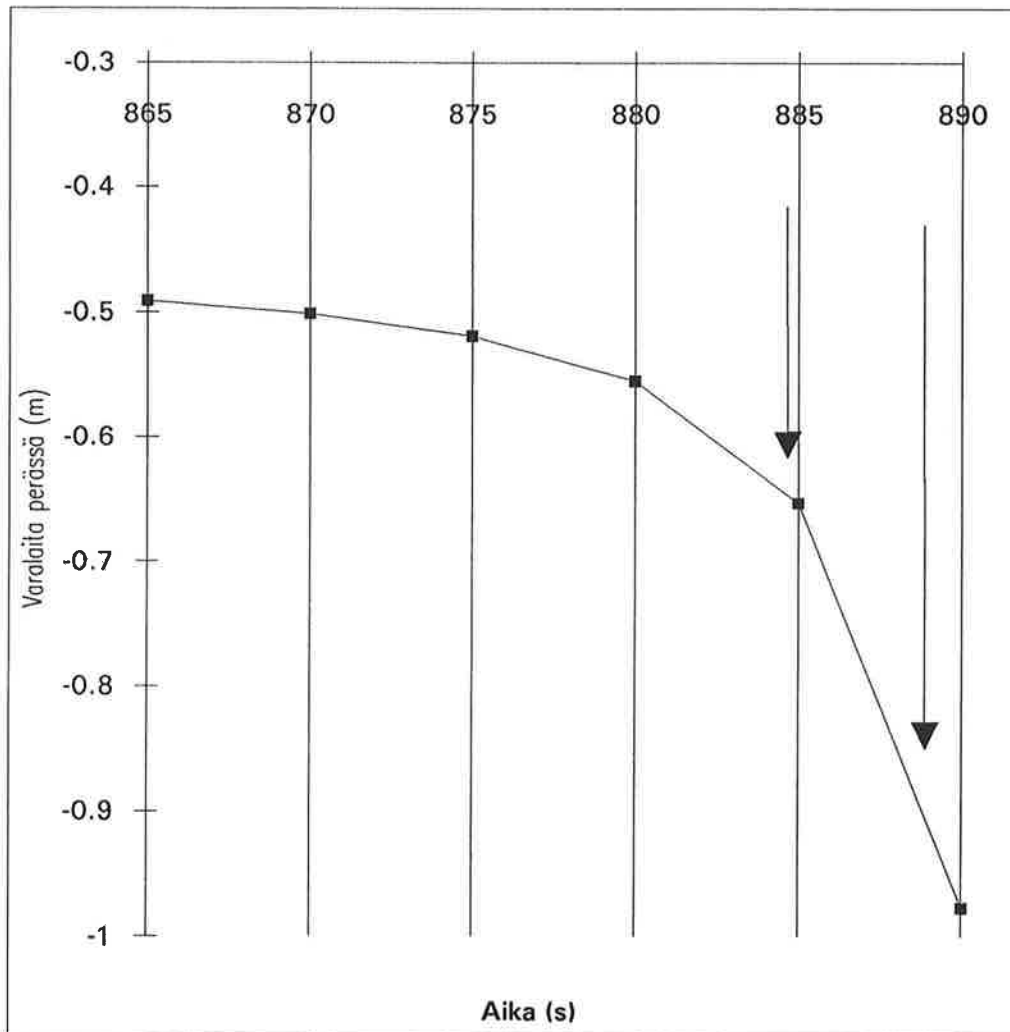
Kuva 4. Onnettomuuden viimeiset sekunnit laskelmien perusteella. Nuolien osoittamalla aikavälillä pystykiihtyvyys on ollut sellainen että miehet ovat huomanneet sen. Oikeanpuolisen nuolen kohdalla tavarateline on jo vedessä. Seuraavalla sivulla on periaatekuva koordinaatistosta.

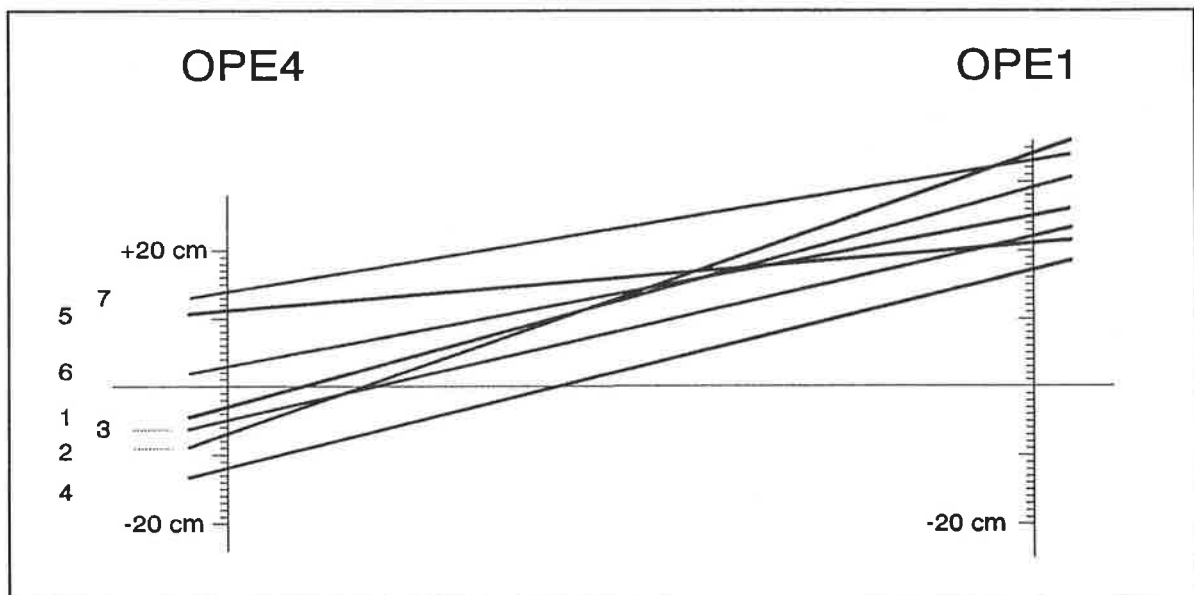
Kuva 8. Eri kuormitusvaihtoehtojen vertailu. OPE1 on varalaita keulakannen keskiviivaan ja OPE 4 on varalaita oikeanpuolisen kaihdinaukon oikeaan alanurkkaan. On huomioitava että vaunulla on kallistusta eräissä kuormitustapauksissa, jolloin keskiviivaa pitkin laskettu trimmikulma saattaa olla pienempi kuin miltä kuvasta vaikuttaa.

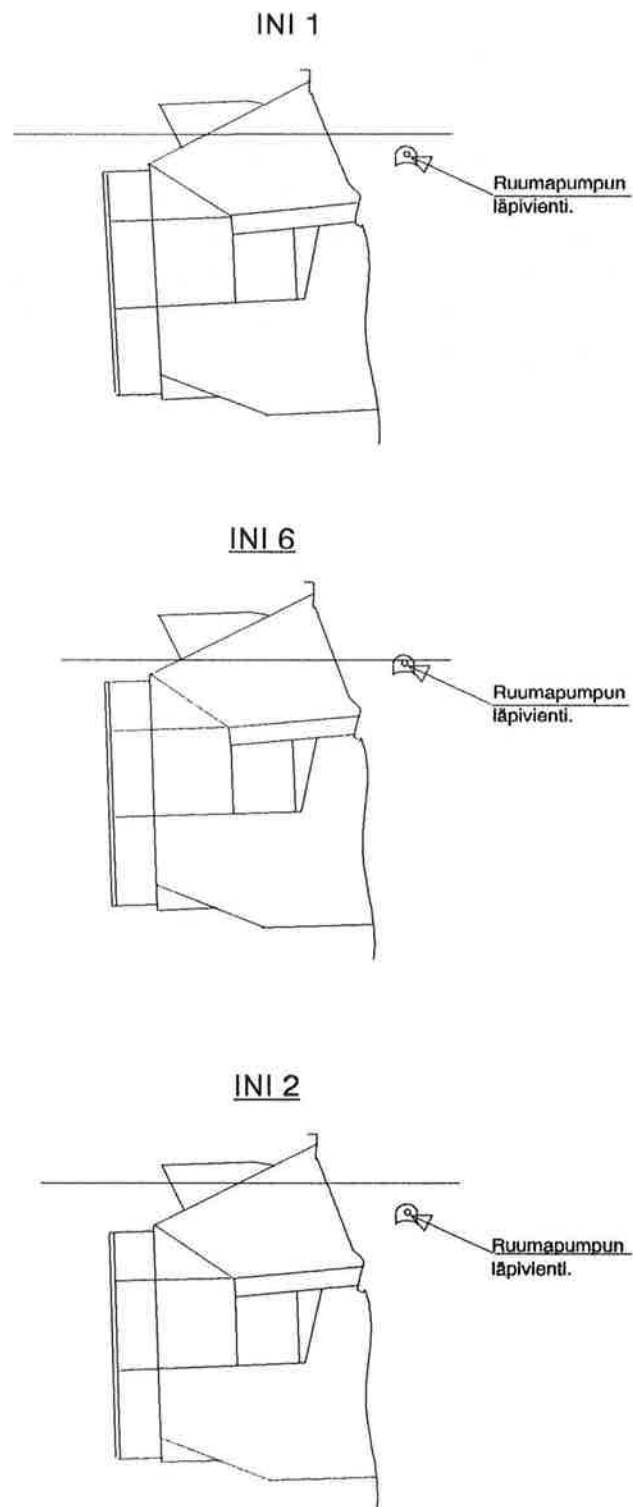
Kuten edellä jo tuli ilmi sijaitsevat kriittisimmät vuotokohdat, eli ilmanpoistoaukot varsin lähellä veden pintaa. Siksi varalaidat takana on laskettu eri tilanteille. Seuraavissa kuvissa näkyy suojakourun ja ruumapumpun aukon suhde vesipintaan eri kuormitustilanteissa. On tärkeätä huomata, että leikkaus on oikeanpuolisen suojakourun oikean reunan kohdalla 0.55 metriä keskiviivasta. Johtuen vaunun kallistumisesta on ruumapumpun läpivienti piirretty erikseen vaunusta. Tämähän sijaitsee 1.04 m keskiviivasta.

Kuva 9. Eri kuormitustilanteiden varalaidat perässä. Onnettomuuskuormalla varalaita kourun yläreunaan oli 0.1 m ja ilmanpoistoaukko oli jo 0.03 m syvyydessä.

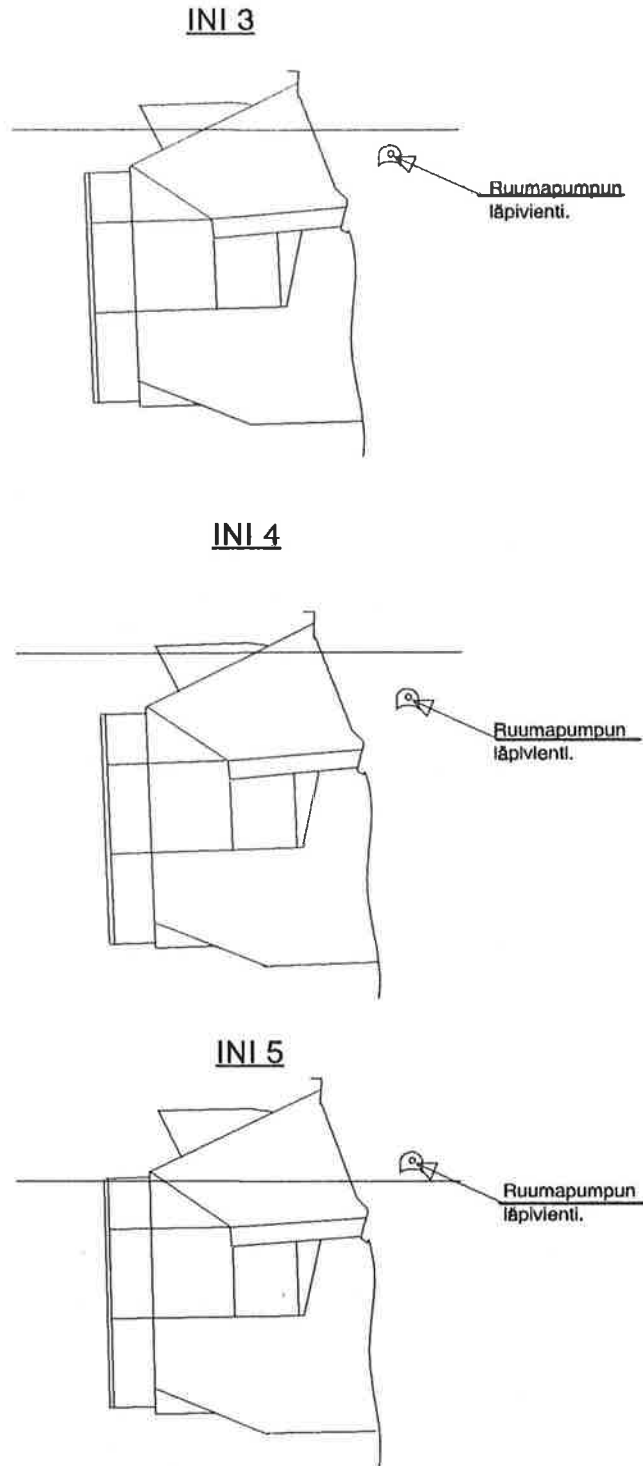
*Kuva 10. Maksimiohjekuormien varalaidat sekä Taipalsaaren koeajoissa käytetyn kuormitustilanteen (INI 5) varalaita.*

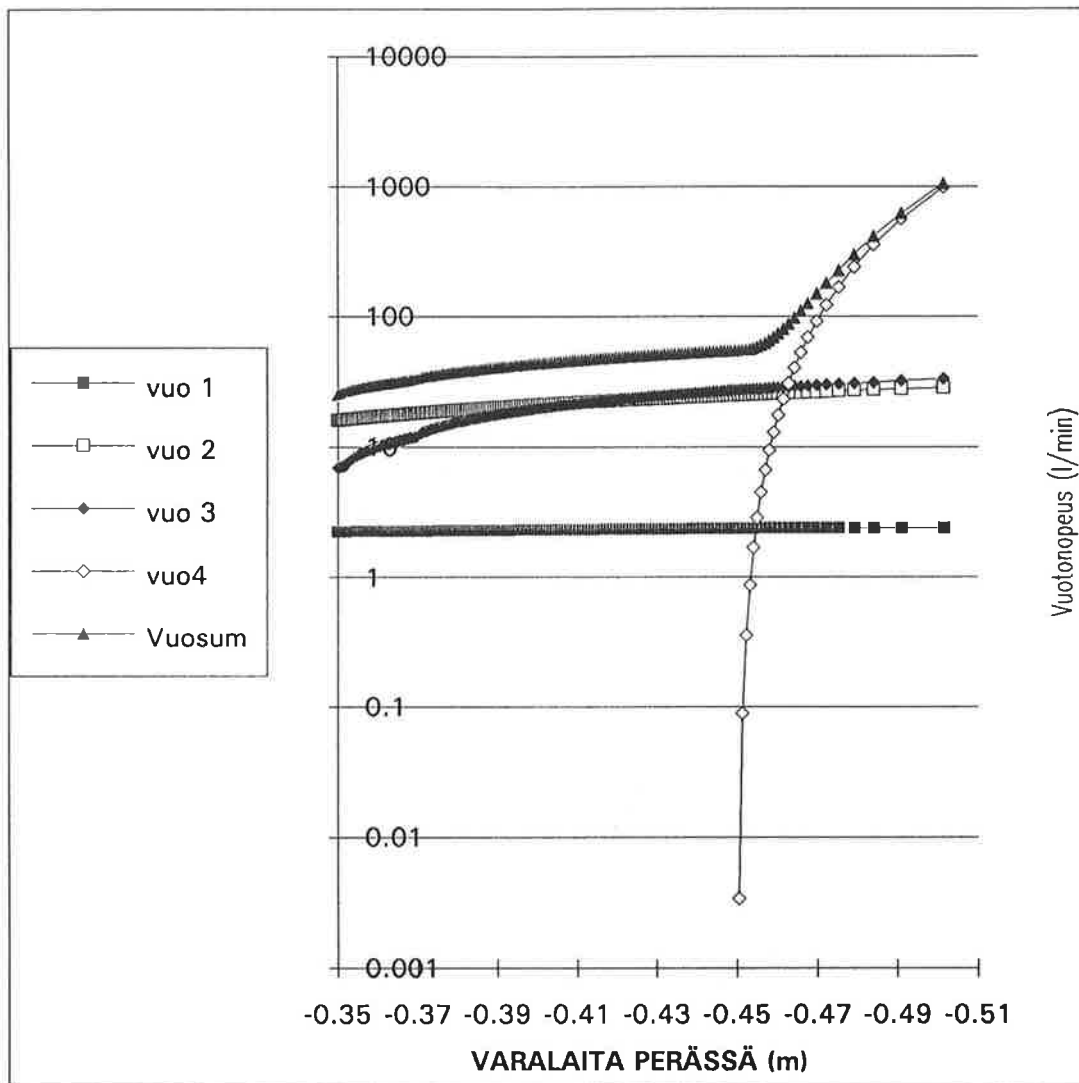
*Kuva 11. Vuotonopeus onnettomuusvaunulle varalaidan funktiona. Vuo 1 on yleinen vuoto alhaalla vaunussa. Vuo 2 on ruumapumpun aukko. Vuo 3 vastaa suojakourujen valutusreikiä ja  $0.7 \text{ cm}^2$  yleistä vuotokohtaa ja Vuo 4 vastaa suojakourujen yli tulevaa vettä. Vuosum on yhteenlaskettu vuoto.*

Kuvasta näkee kuinka nopeasti vuotonopeus kasvaa kun suojakourun reuna vajoaa veden alle arvolla -0.45 m. Niin kauan kuin tätä kriittistä kohtaa ei saavuteta on helppoa pitää vesimäärä kurissa ruumapumpun avulla (kapasiteetti n. 100 l/h). Häviäähän pumppaustilanteessa myös Vuo 2 kuvasta kokonaan.

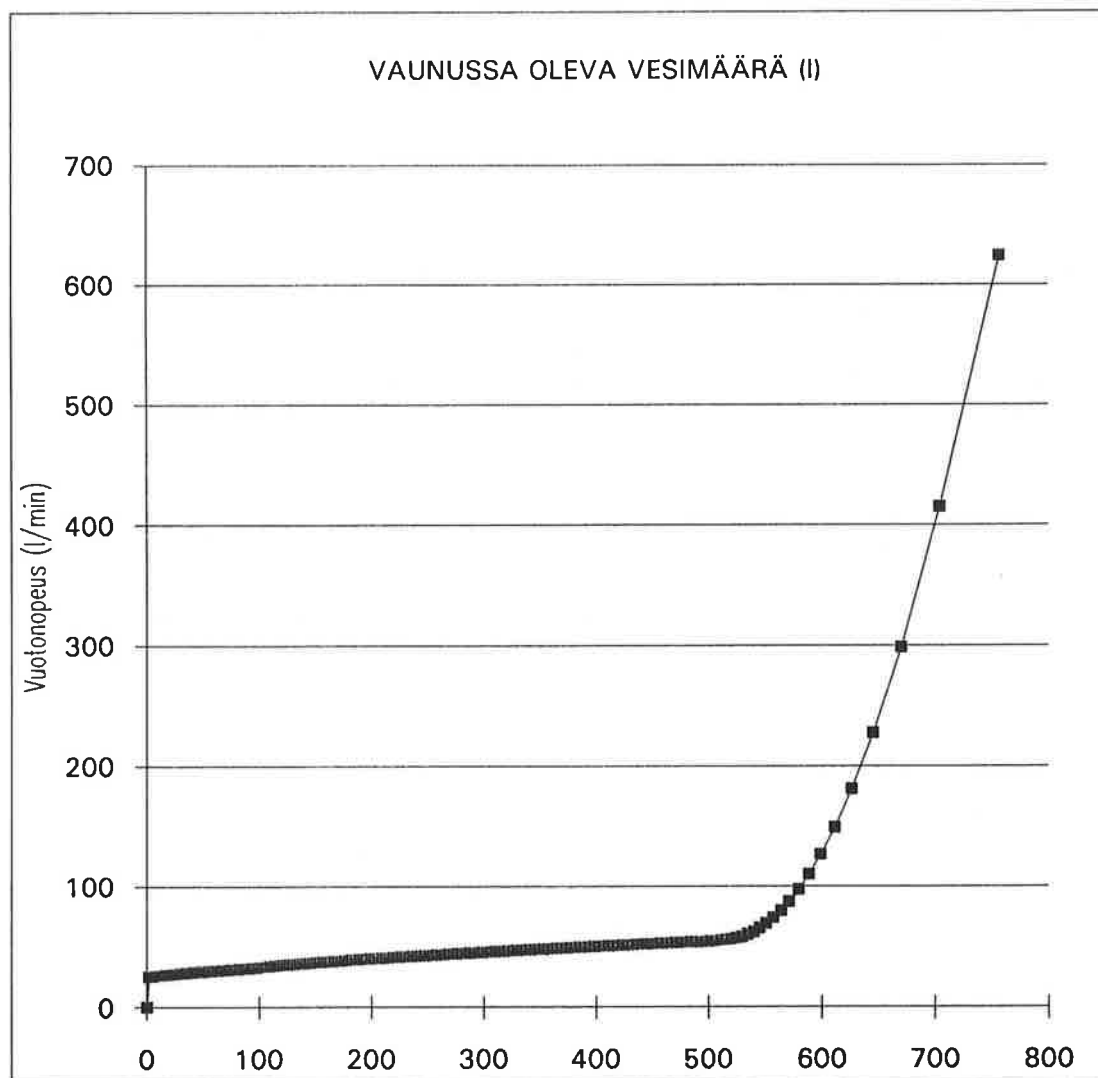
Seuraavassa kuvassa on vuoto nopeus piirretty onnettomuusvaunussa olevan vesimäärän funktiona. Perän nopea keventäminen siirtäisi vuoto nopeuden jyrkkää nousukohtaa selvästi oikealle.

Kuva 12. Vuotonopeus vaunussa olevan vesimäärän funktiona INI 1 tilassa.

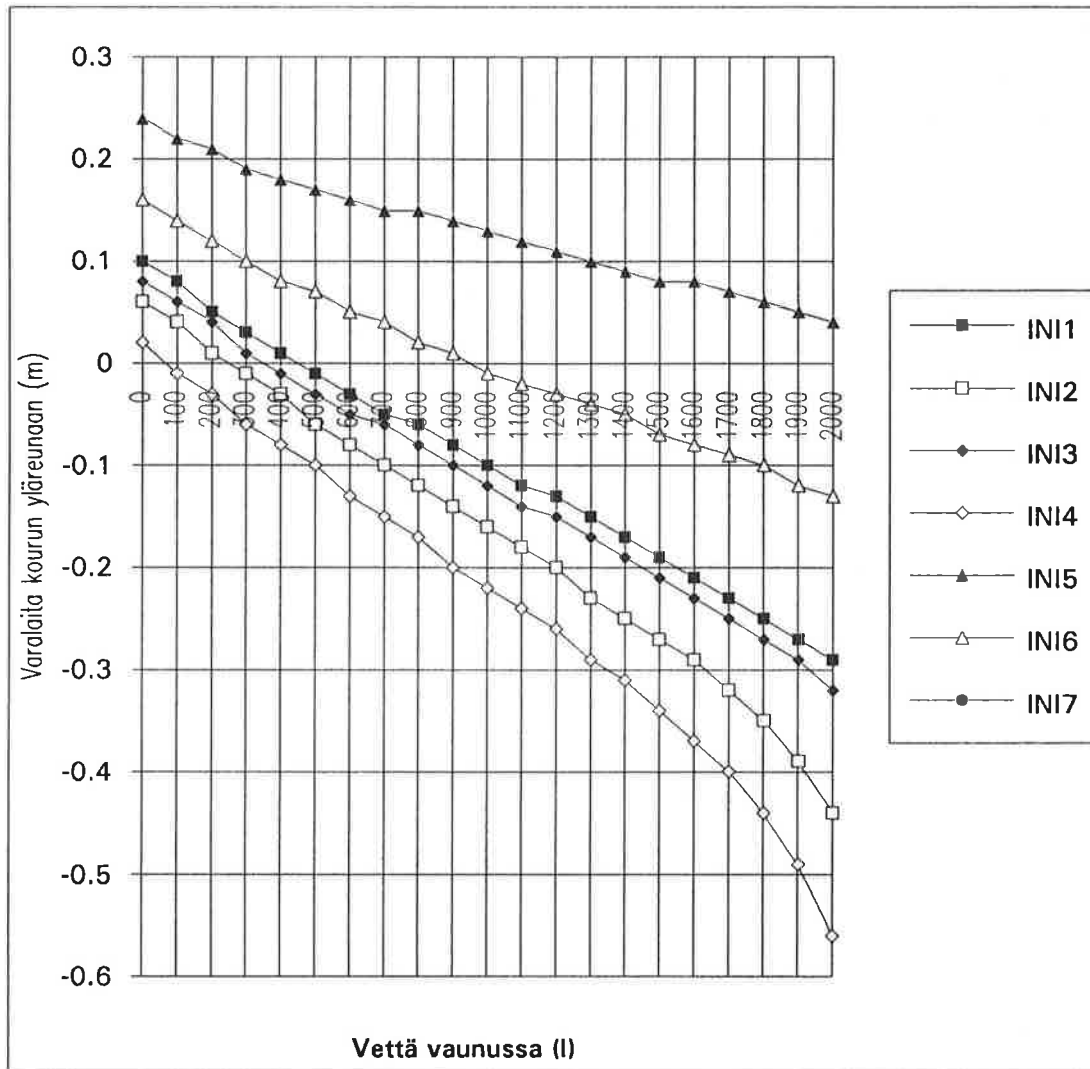
Kuva 13. Varalaita kourun yläreunaan vaunussa olevan vesimäärän funktiona eri kuormitustilanteissa. Kuvasta voi mm. lukea että onnettomuuskuormalla (INI1) tämä kriittinen piste saavutetaan n. 450 l vesimäärällä.

Kuvasta huomaa että tasatrimmillä INI 5 vesi jakautuu tasaisesti pohjalle ja käyrä taipuu jopa ylöspäin. Voimakkaalla perättrimmillä vesi kertyy taaemmaksi enemmän ja vaunu menettää selvästi vakavuutta yli 1500 l vesikuormalla, mikä näkyy alaspäin kaarevissa käyrissä.

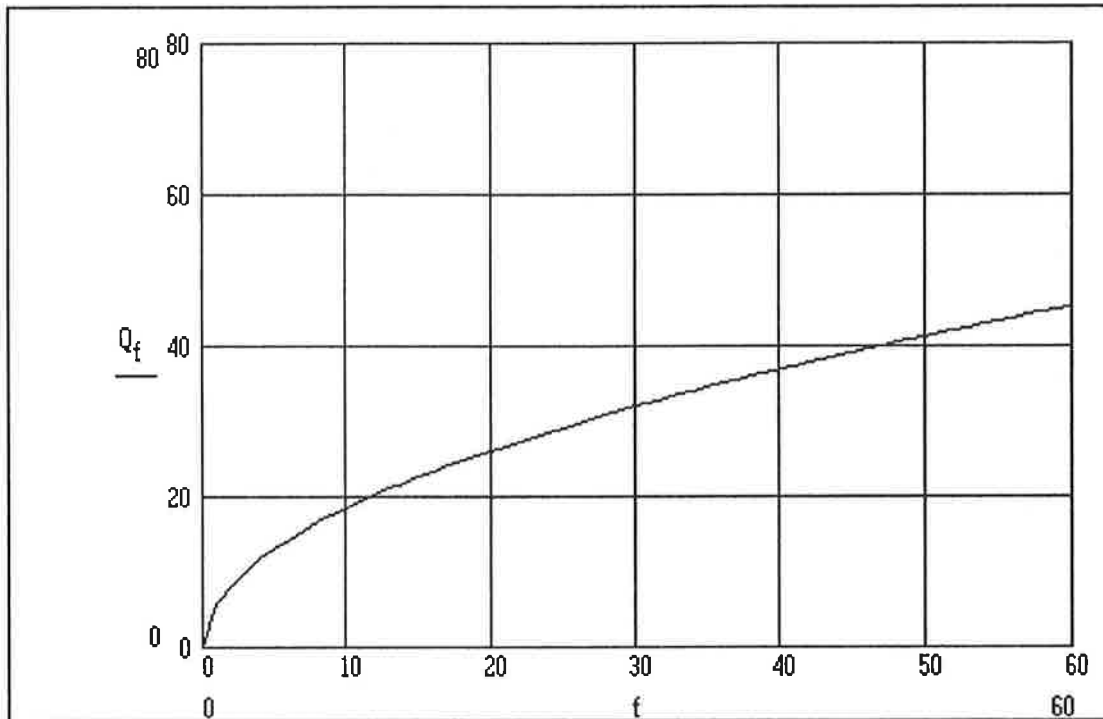
Seuraavassa kuvassa on laskettu halkaisijaltaan 20 mm reiän aiheuttama vuoto kun se painuu veden alle. 5 cm syvyydessä se vuotaa noin 13 l/min ja 50 cm syvyydessä noin 41 l/min.

Kuva 14.  $Q_f$  on vuotonopeus litraa/min ja  $f$  on reiän syvyys cm:eissä.

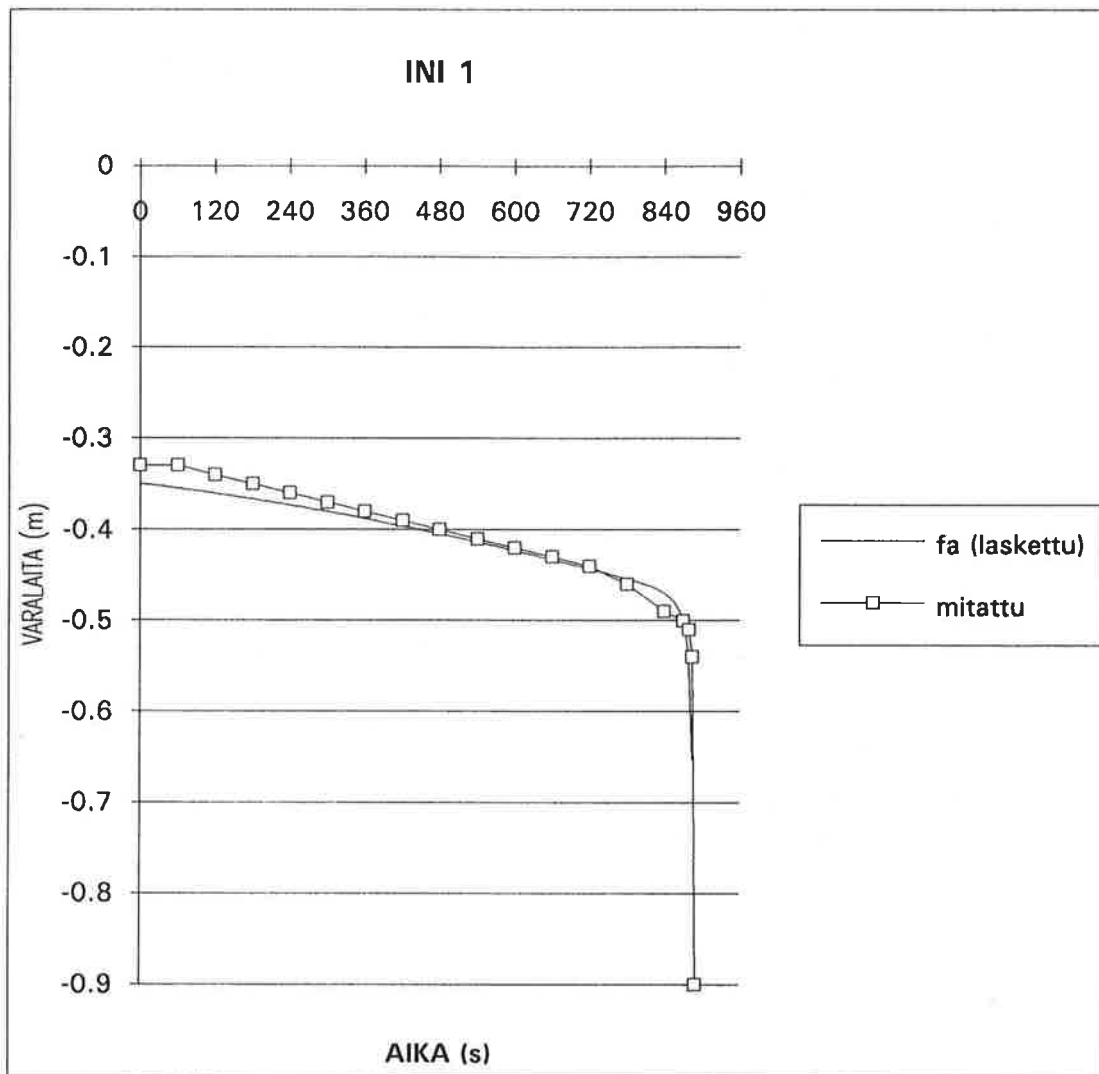
Kuva 15. Laskettu ja mitattu uppoamisnopeus onnettomuusvaunulle.

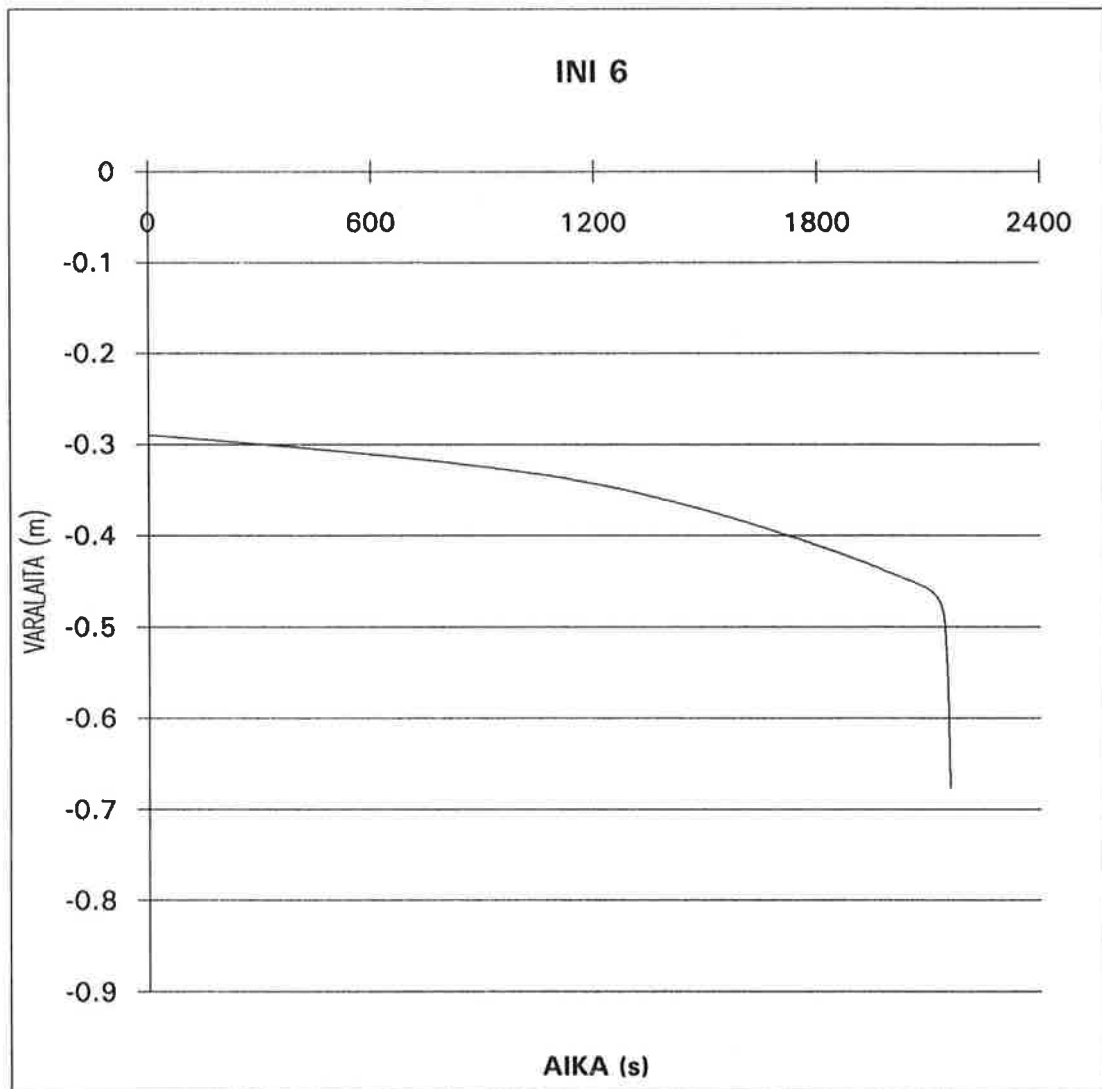
Kuva 16. Uppoamisnopeus ,jos miehistö on vaunun sisällä.

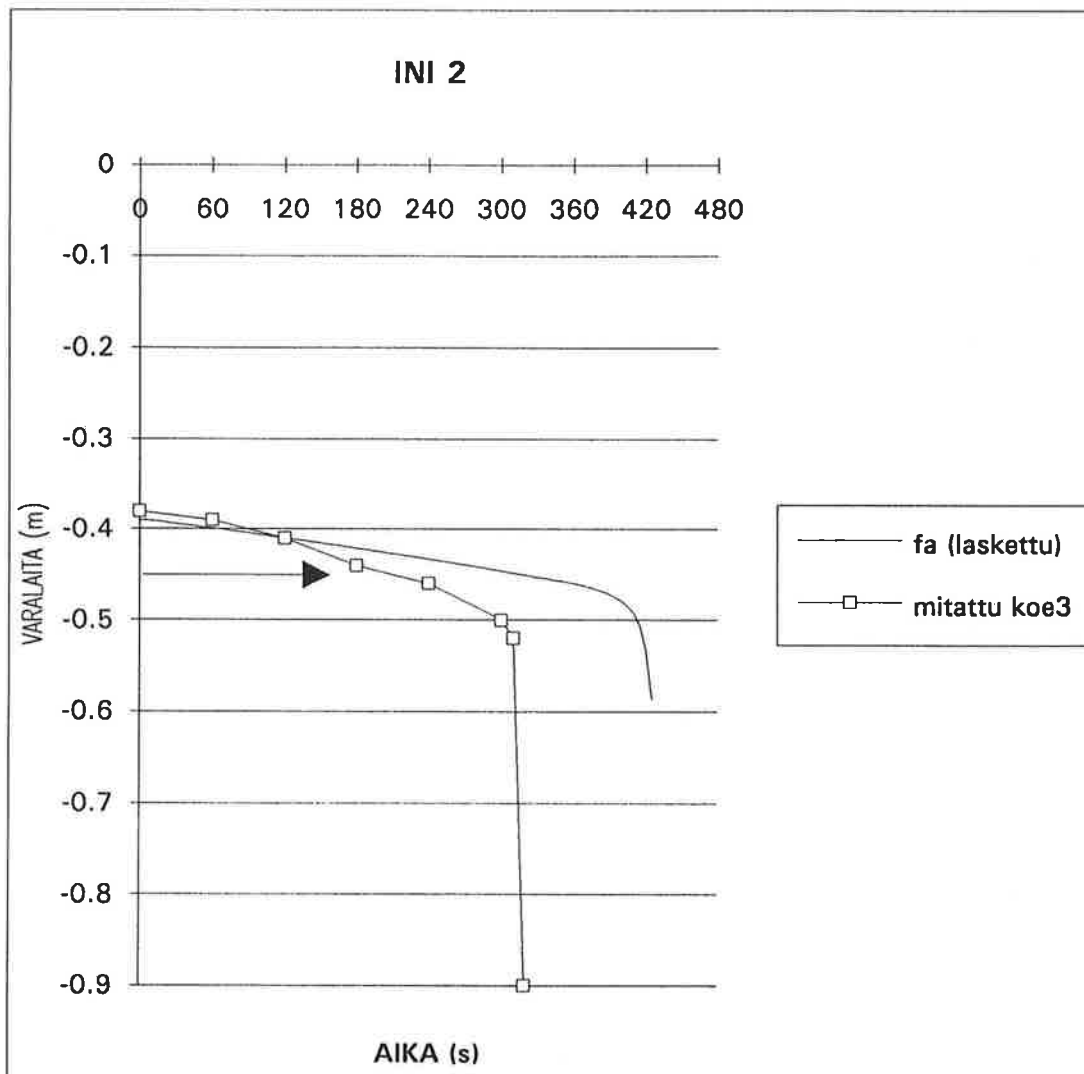
Kuva 17. Laskettu ja mitattu uppoamisnopeus 3 cm perätrimmillä. Koetilanteessa esiintynyt aallokko lyhensi todennäköisesti kokeessa mitattua aikaa. Nuoli osoittaa missä kohdin suojakouru painuu veteen.

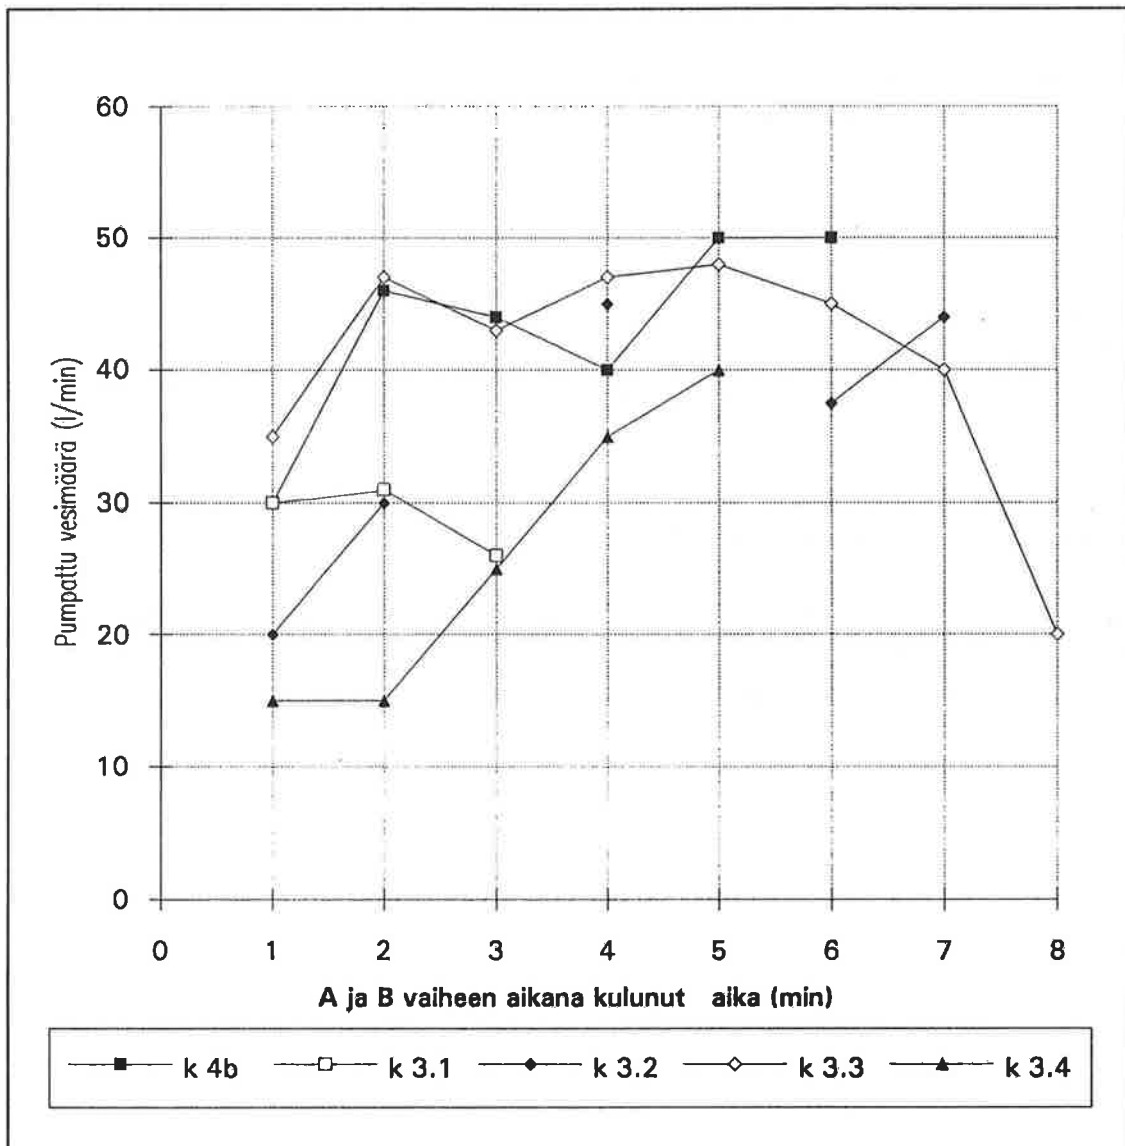
samoissa kokeissa, huomaa että pohjaan kertyi enintään 3-4 cm vettä. Ainoa poikkeus on koe 3.1, jonka yhteydessä pumppu lakkasi toimimasta (kuva 24 , 3 min kohta) ja vettä kertyi noin 8 cm.

Kuva 24. Ajokokeiden aikana mitatut vuotonopeudet. Kokeen k3.1 aikana pumppu lakkasi toimimasta

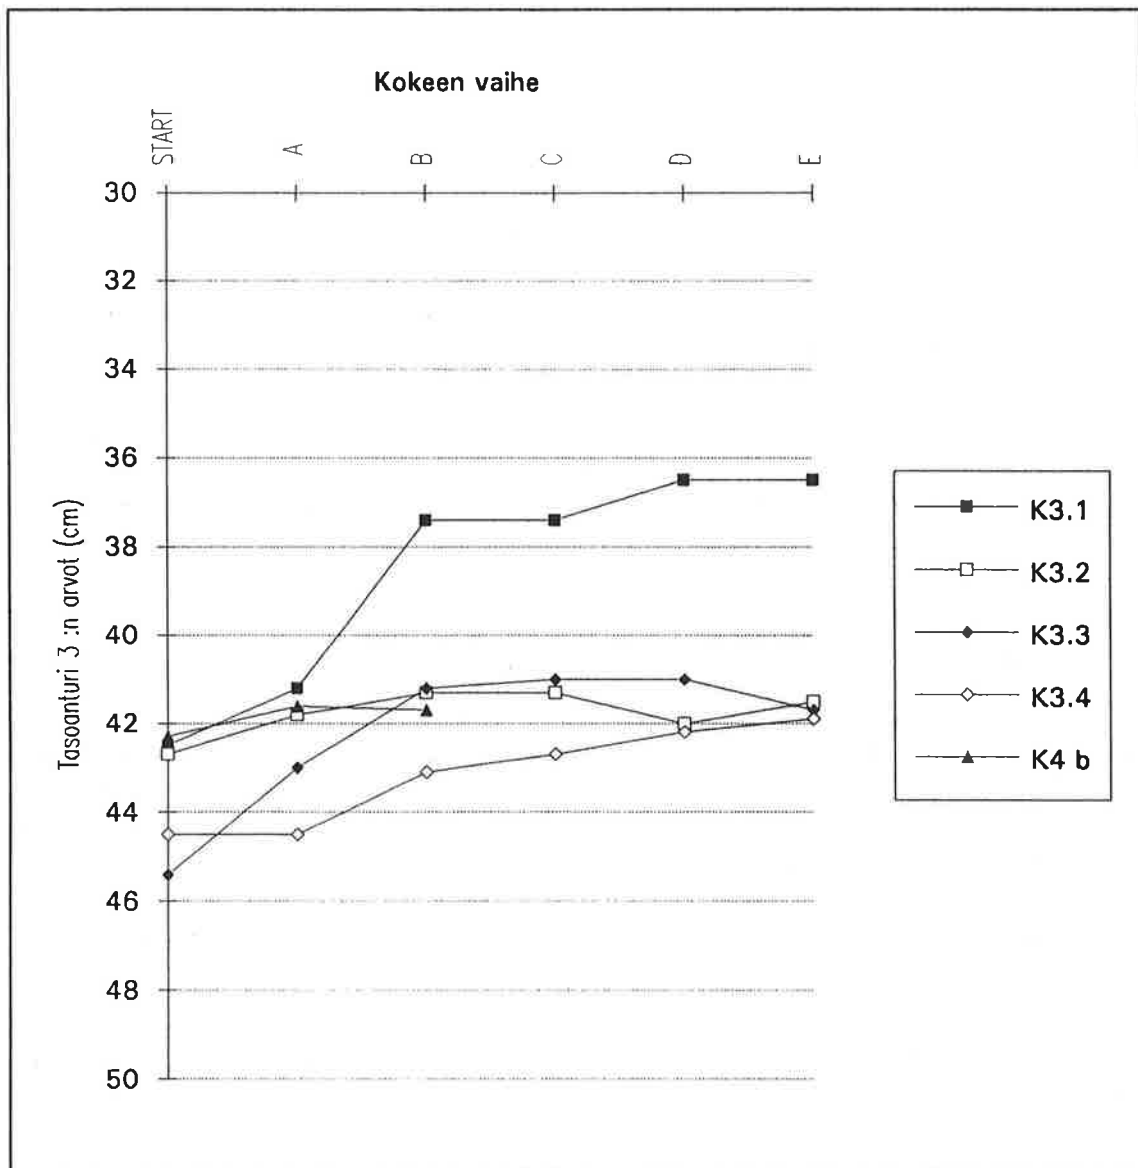
Kuva 25. Pinta 3 -anturin kohdalta mitattu etäisyys veden pintaan. Vaunun pohja on 45 cm etäisyydellä anturista. Enintään pohjalla oli noin 8.5 cm K3.1 kokeen lopussa.

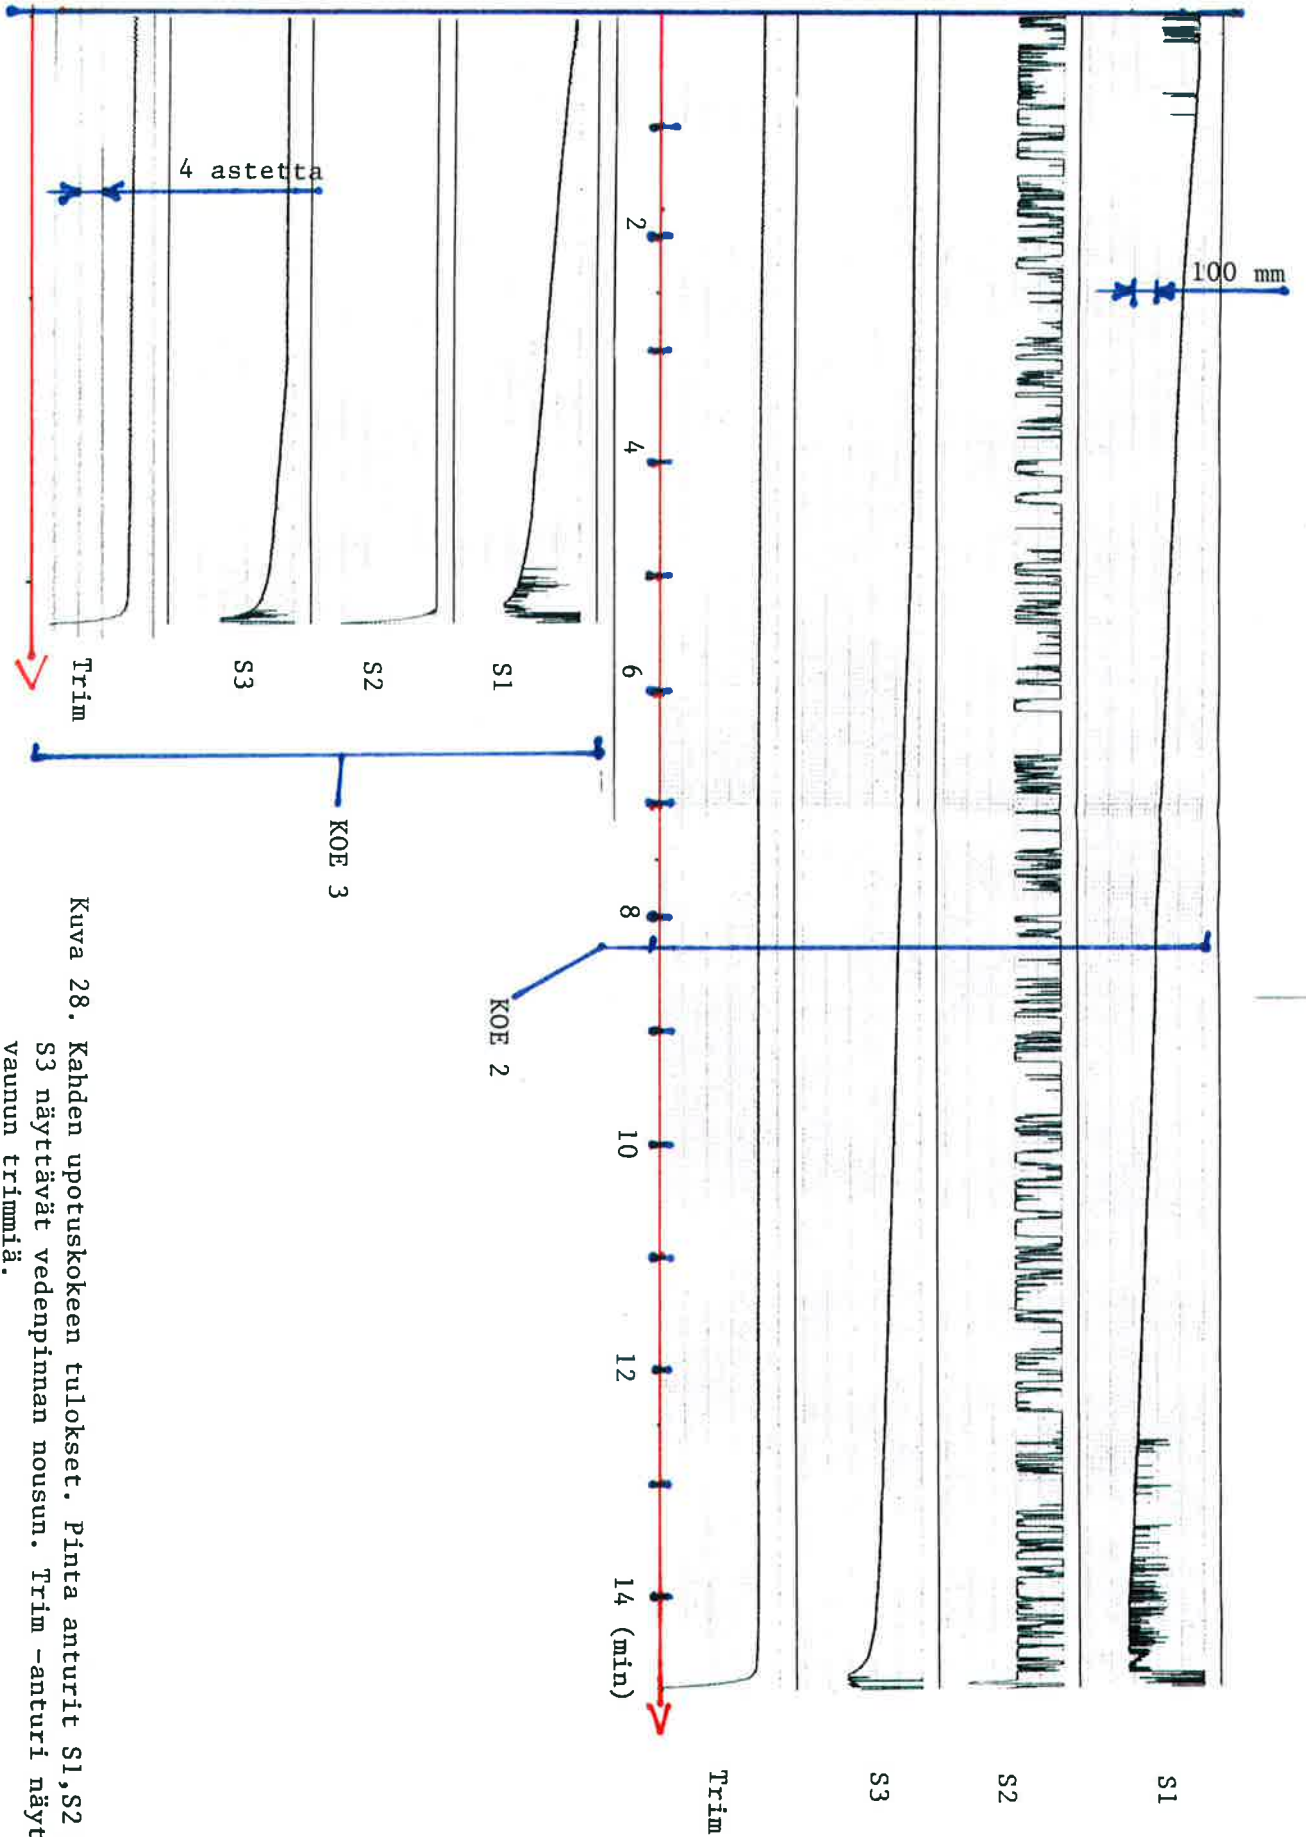
Kuva 28. Kahden upotuskokeen tulokset. Pinta anturit S1, S2 ja S3 näyttävät vedenpinnan nousun. Trim -anturi näyttää vaunun trimmiä.
