**TAIPALSAAREN MIEHISTÖNKULJETUSVAUNU-  
ONNETTOMUUDEN TUTKINTALAUTAKUNTA**

# **TUTKINTASELOSTUS**

**TAIPALSAARELLA 14.6.1991 TAPAHTUNEESTA  
MIEHISTÖNKULJETUSPANSsarIVAUNUN  
UPPOAMISESTA**

**SUURONNETTOMUUDEN TUTKINTASELOSTUS N:0 2/1991**

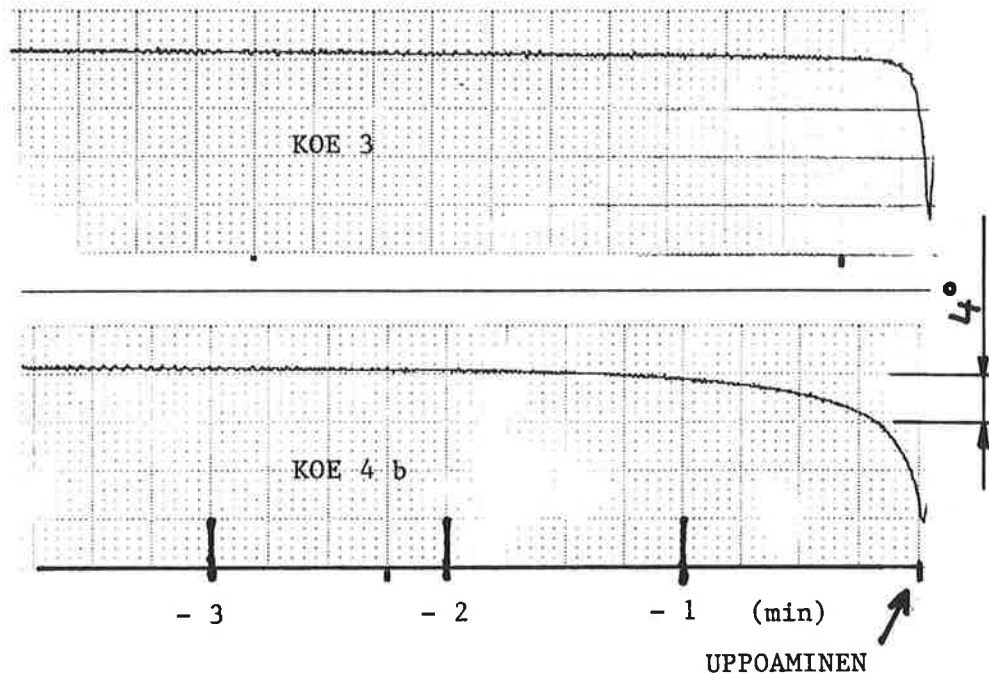
Kuvassa 28 on verrattu kaihtimien asennon vaikutusta uppoamisen loppuvaiheeseen. Yläpuolinen käyrä on kokeesta 3 ja alapuolinen kokeesta 4 b.

Kuva 28. Upotuskokeen 3:n ja 4b:n ero viimesten kolmen minuutin aikana. Huomaa että trimmi muuttu hitaammin ja kaihtimet kiinni tila antaa noin kaksi minuuttia enemmän aikaa pelastustoimenpiteisiin

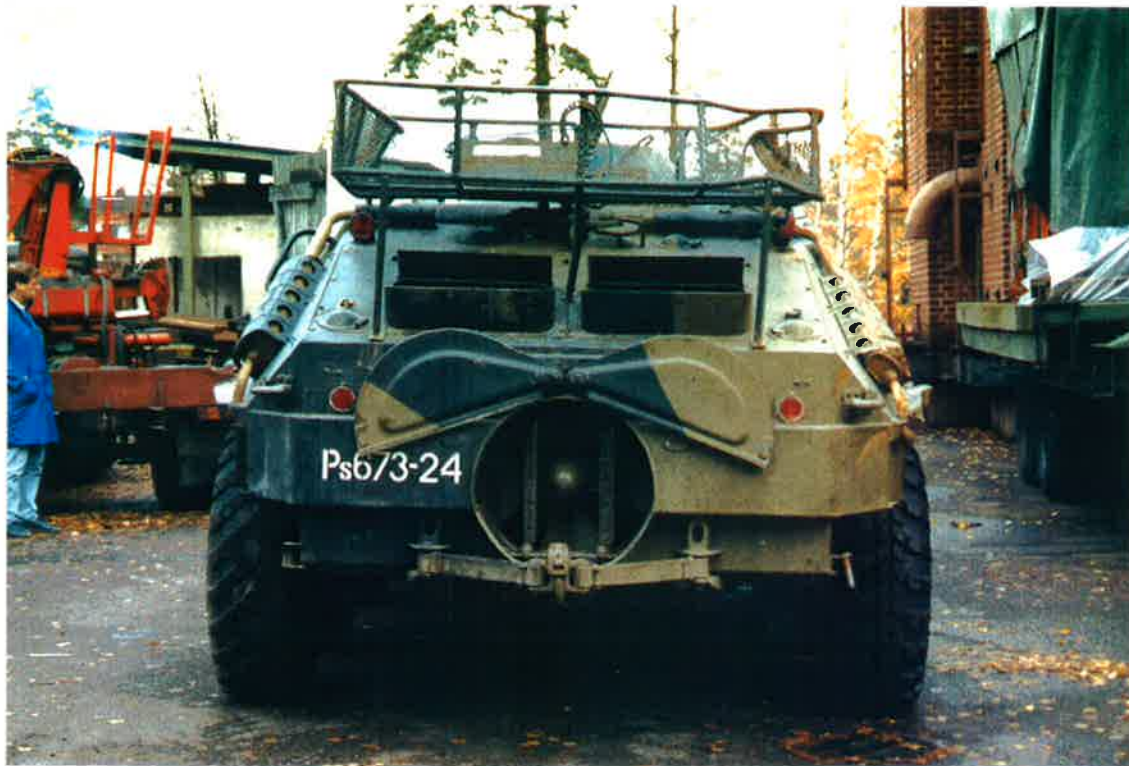
Kuva L7.2 Onnettomuusvaunu takaa. Tavarateline, ilmanpoistoaukot ja niiden suojakourut näkyvät kuvasta hyvin.

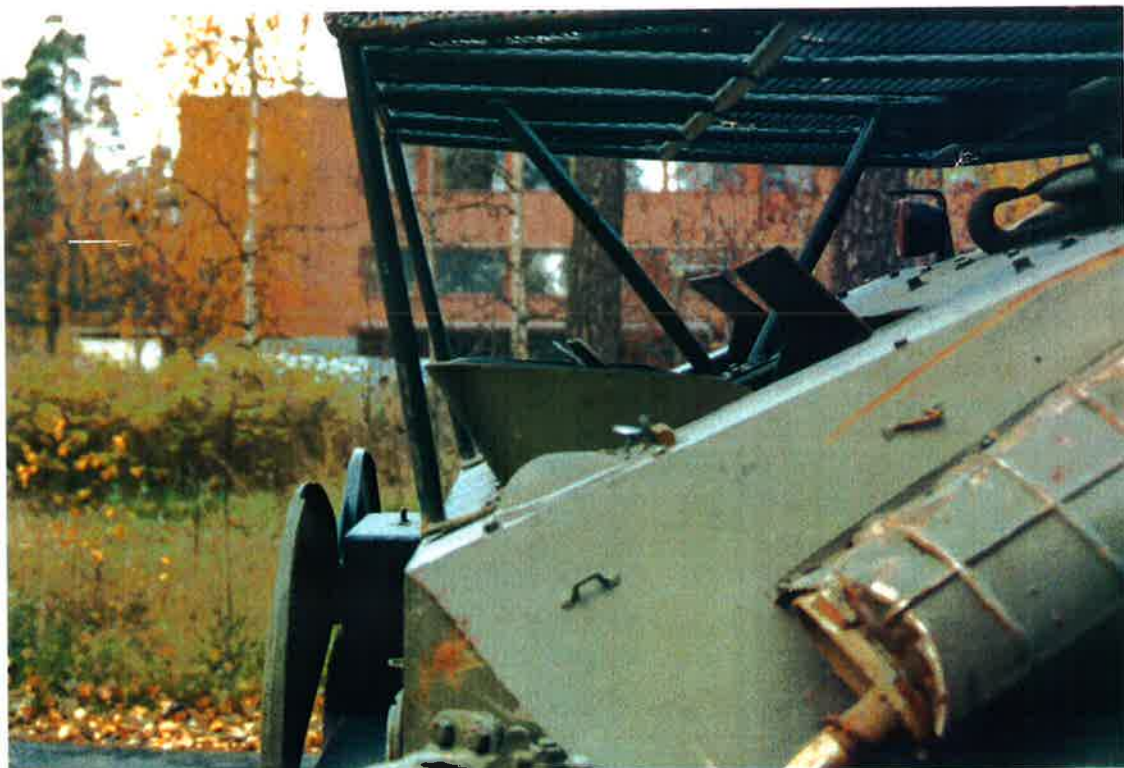
Kuva L7.3 Kuva suojakouruista. Kaihtimet ovat auki-asennossa

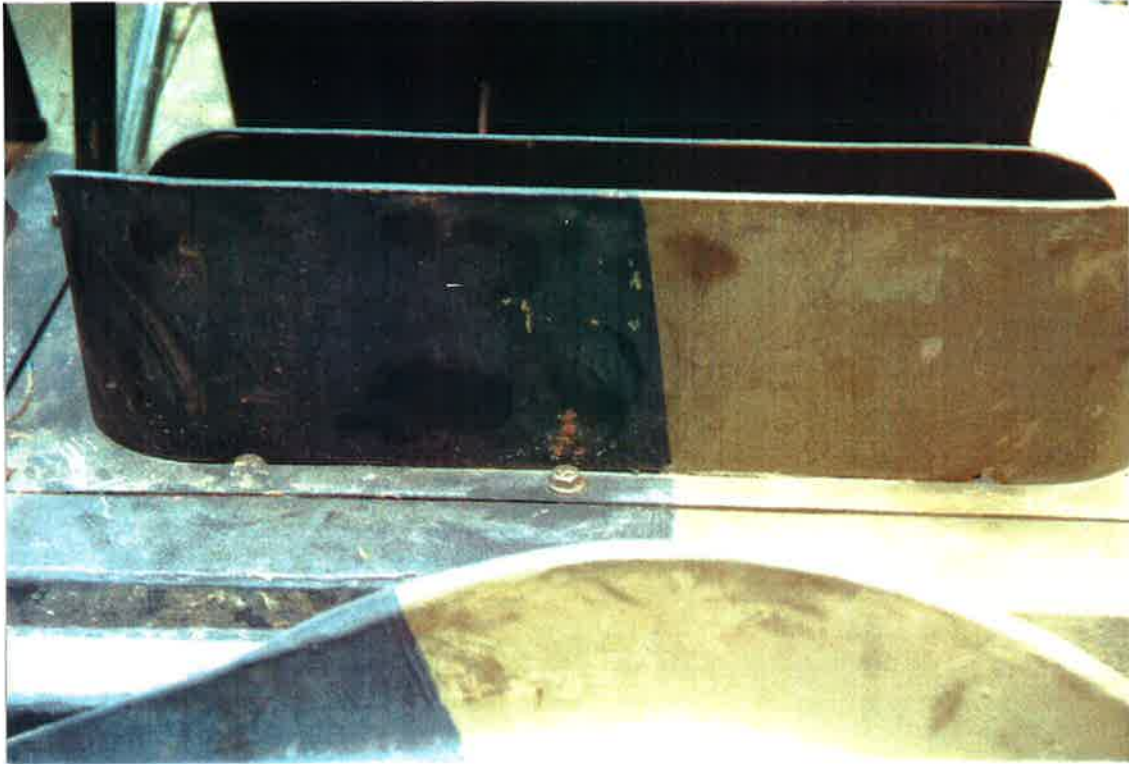
Kuva L7.4 Suojakouru takaa. Alareunan pienet valutusreijät näkyvät alakulmissa.

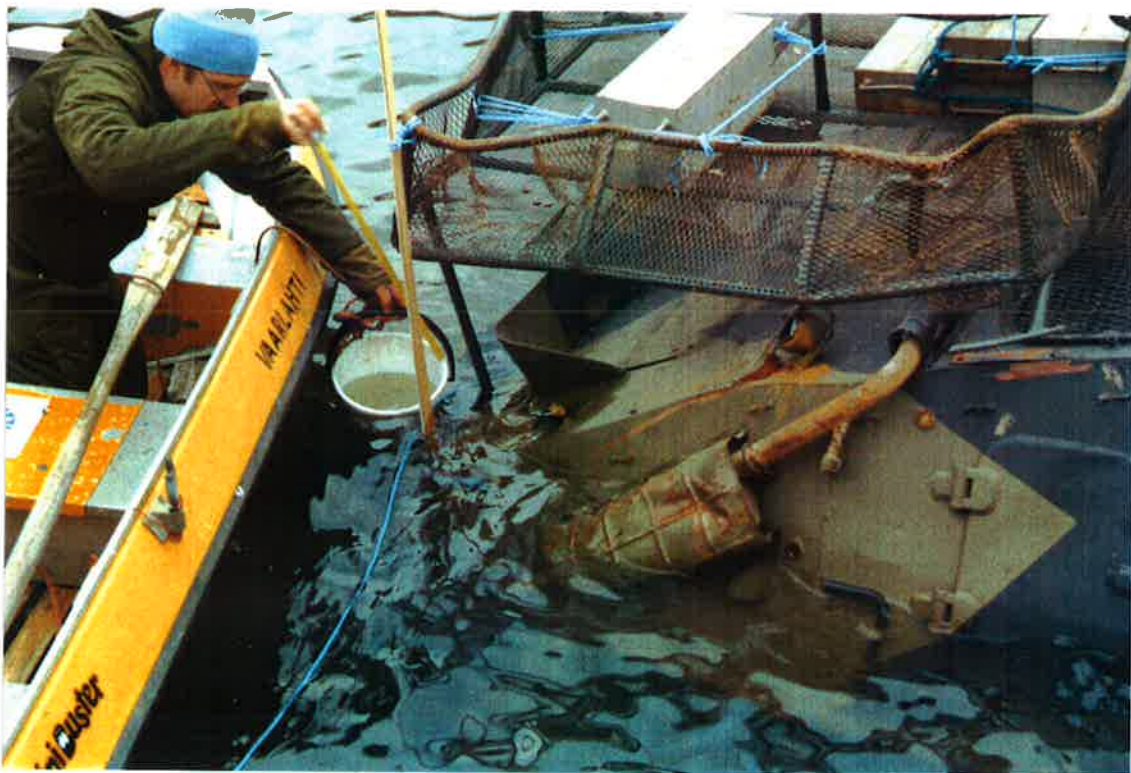
Kuva L7.5 Vaunu onnettomuustrimmissä. Äänenvaimentimen alapuolella näkyy tyhjennyspumpun läpiviennin suojuus.

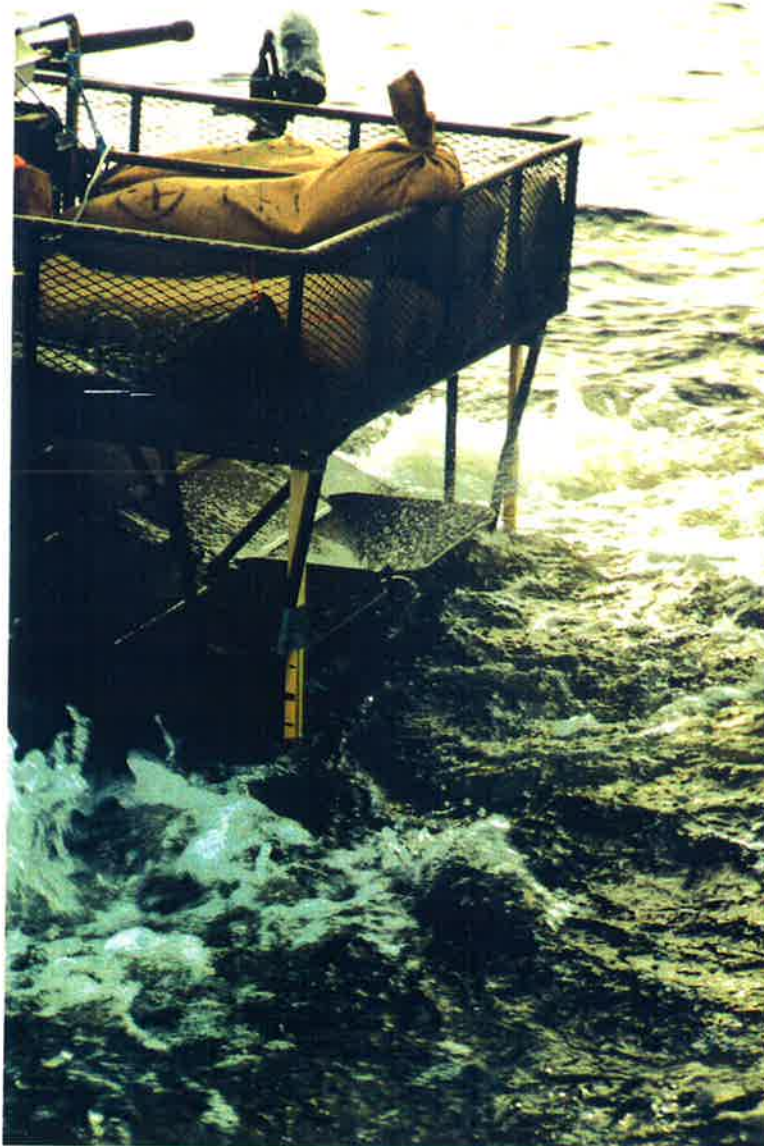
Kuva L7.9 Veden  
virtaukset takana  
onnettomuuskuormalla.

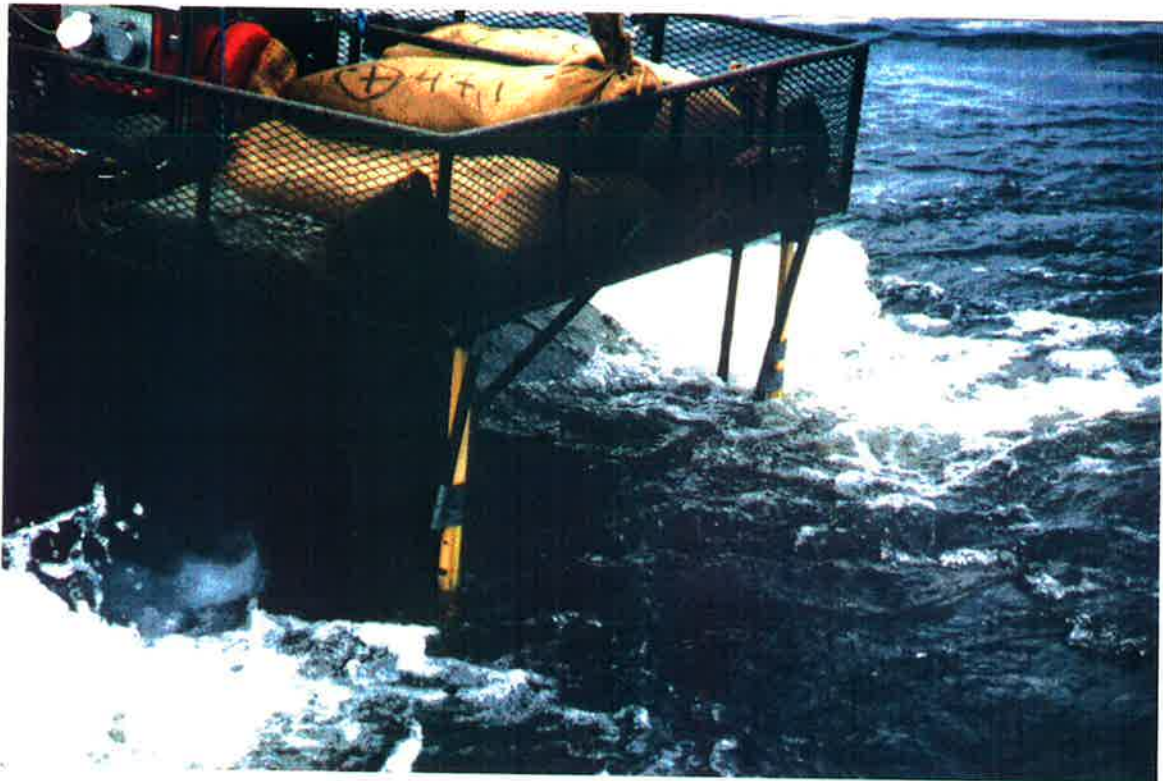
Kuva L7.12 Yli 300 l vesikuormalla vesikourut täyttyivät aallokon vaikutuksesta. Kaihtimien avaaminen ei tullut mieleen.

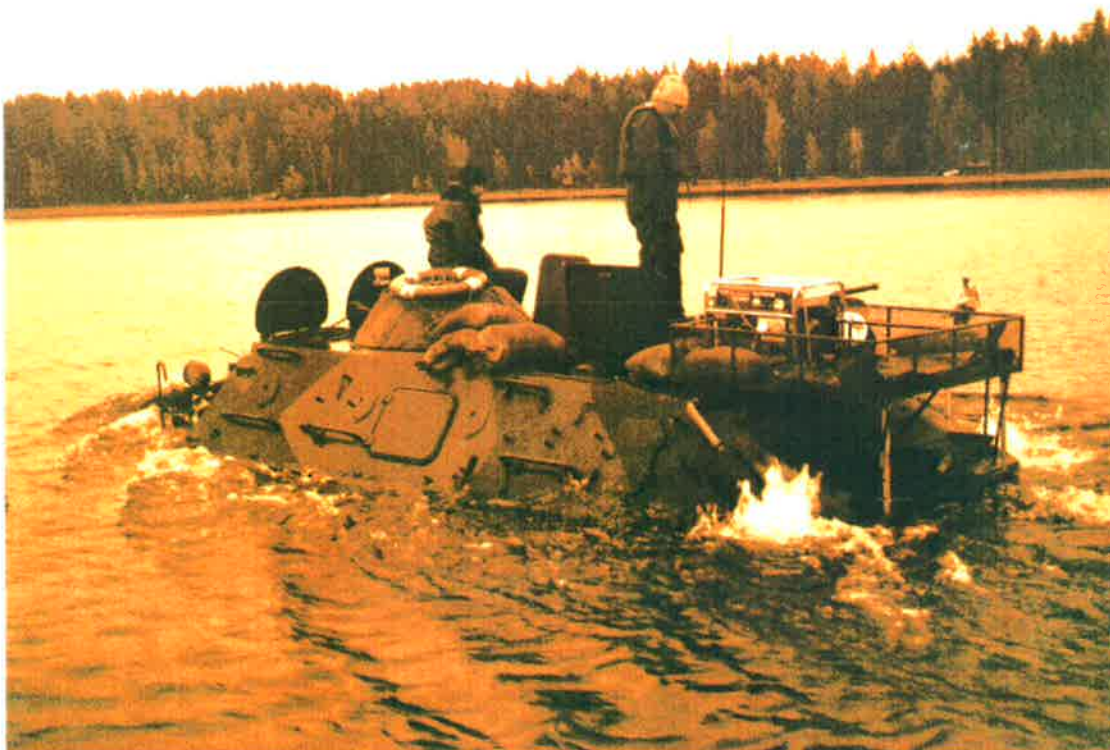
Kuva L7.13 Tasatrimmillä (Koe 8) tilanne oli täysin hallinnassa.

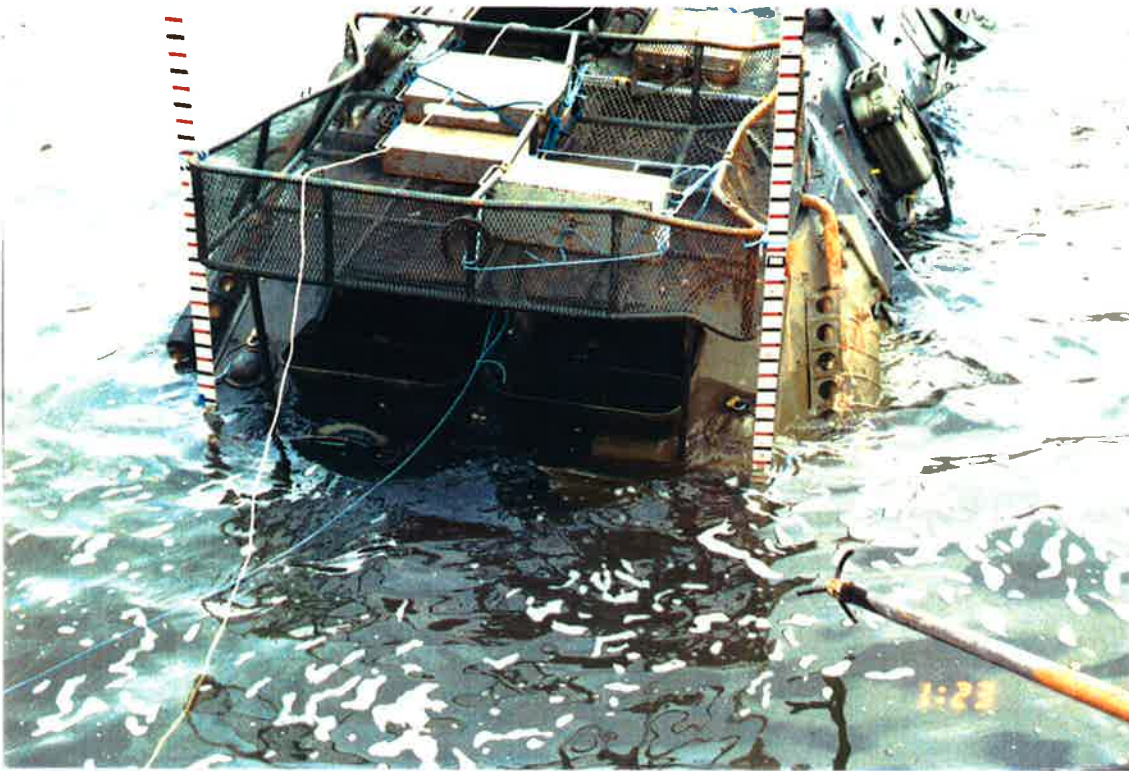
Kuva L7.14 Upotuskoe 2. Vaunu on juuri laskettu veteen ja vesi on vähän ilmanpoistoaukkojen alareunan yläpuolella.

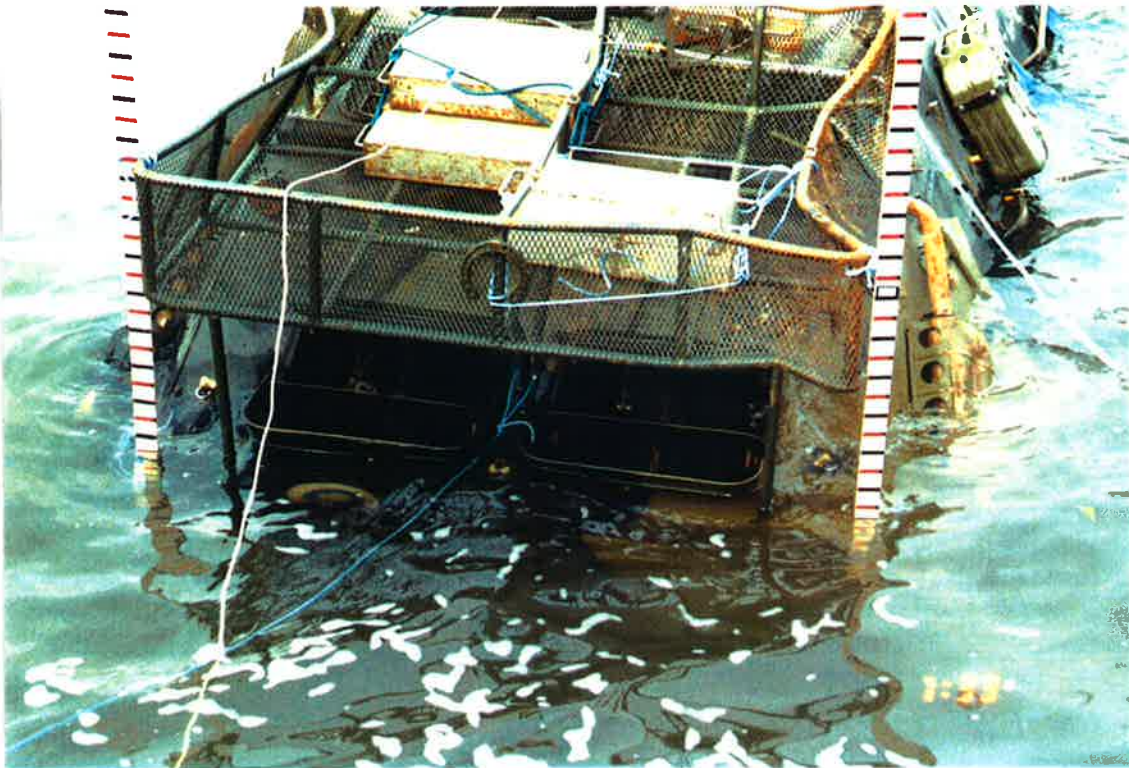
Kuva L7.15 Kymmen minuuttia myöhemmin. Vesi lähestyy kuorujen yläreunaa ja vähän vettä roiskuu reunan yli

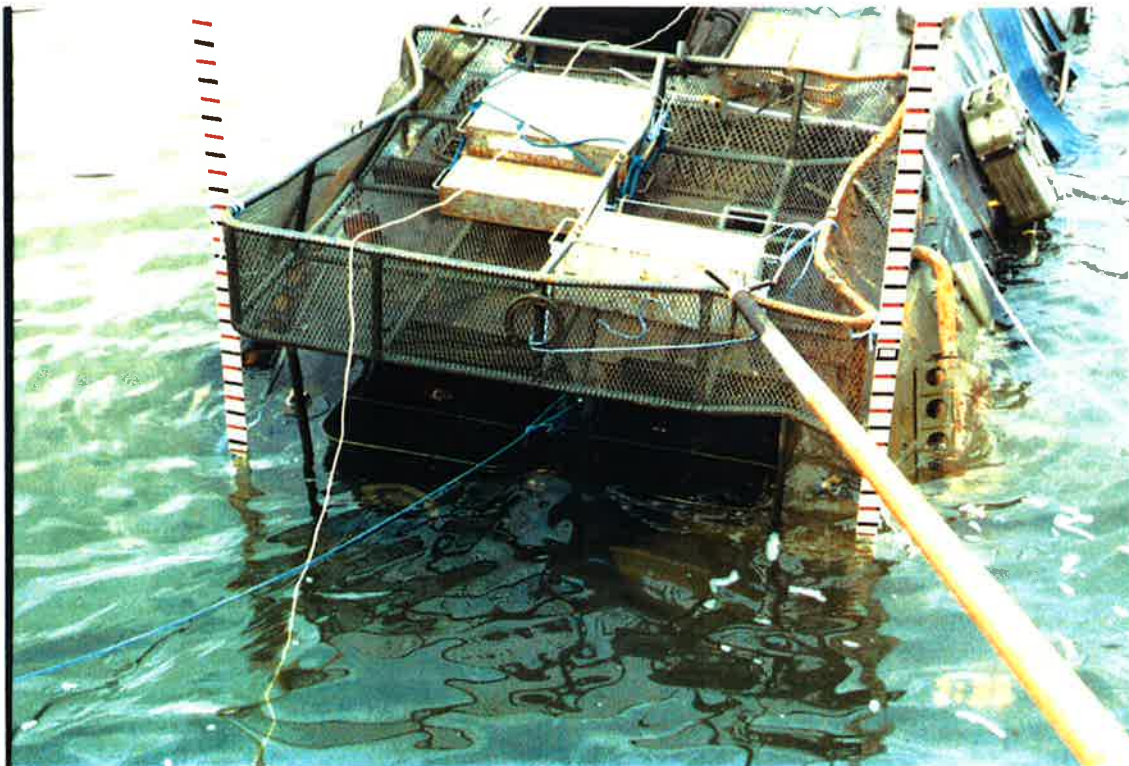
Kuva L7.16 Kaksi minuuttia myöhemmin vesi valuu kourun reunan yli. Vuotonopeus kasvaa nopeasti

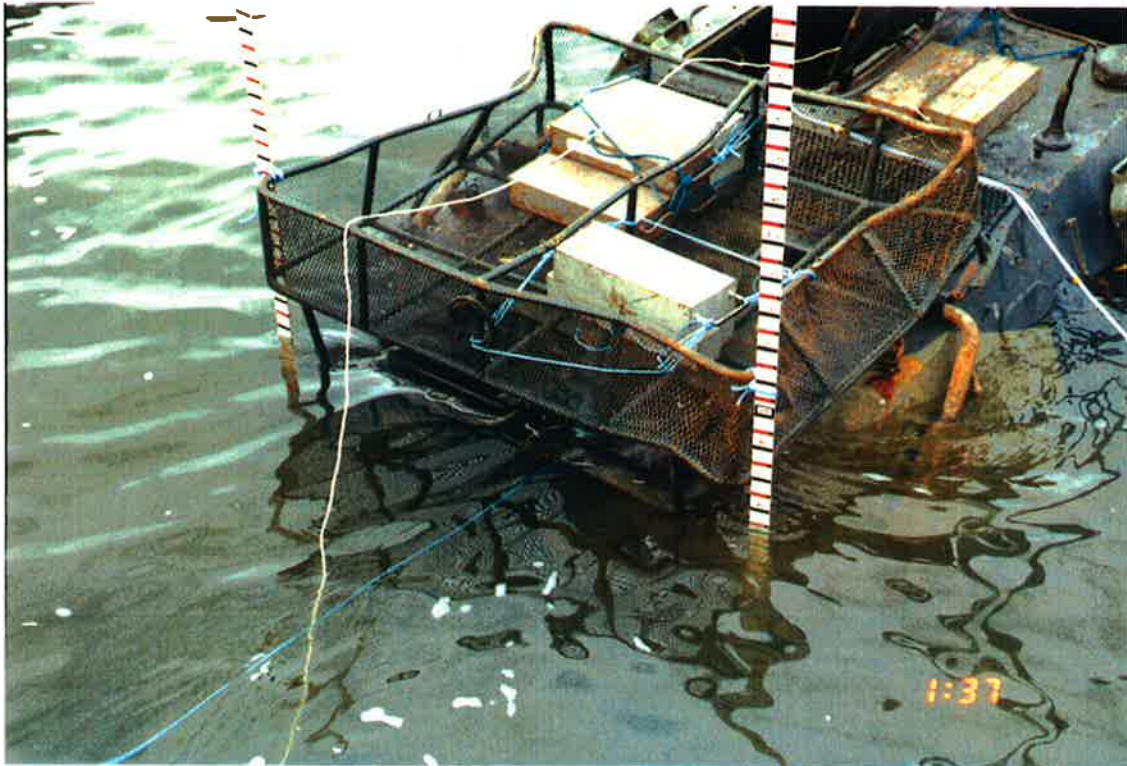
Kuva L7.17 Kaksi minuuttia myöhemmin. Vesi syöksyy sisään ja vaunu uppoaa.

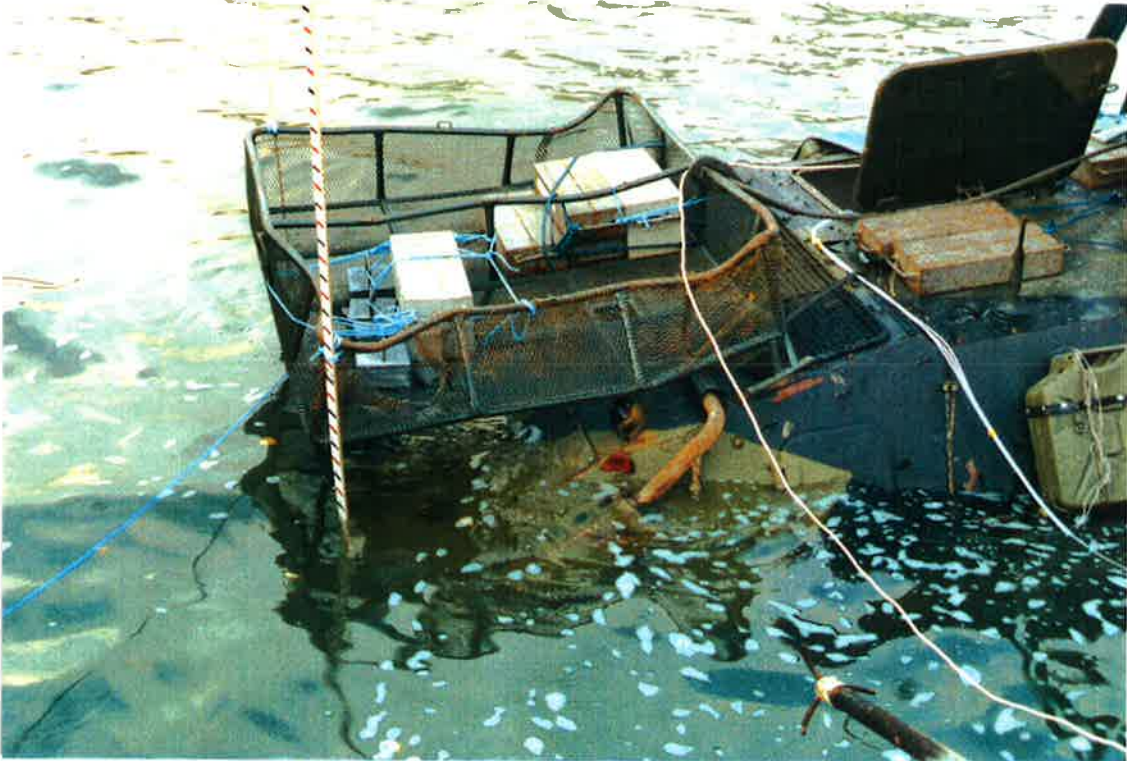
Kuva L7.18 Vaunu 4 b upotuskokeessa. Kaihtimet kiinni tilanteessa nopea uppoaminen alkoi vasta kun jäähdytysilman imuaukot painuivat veteen. Tämä hidasti uppoamista kahdella minuutilla.
