Säiliövaunujen suistuminen Mäntyharjulla 7.4.2018

R2018-01

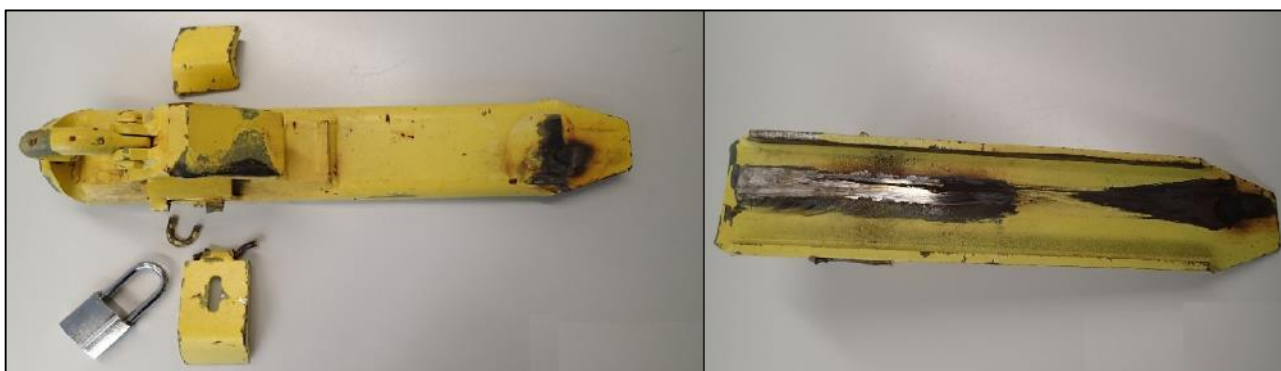
Paikkatutkinnassa onnettomuuden jälkeen vaunuston eteläpäähän (ylämäen puolen) kenkien havaittiin oleva edelleen alkuperäisellä paikallaan lukittuina kiskoille. Vaunuston pohjoispäähän kengät olivat liukuneet vaunujen edellä niin, että läntisen kiskon kenkä löytyi vaihteen V308 kohdalta kiskon vierestä ja itäisen kiskon kenkä osittain suistuneen 2. vaunun alta kiskon vierestä. Molempien kenkien lukitusmekanismit olivat murtuneet ja kengissä oli jälkiä, jotka olivat syntyneet kenkien liukuessa vaunun alla kiskoja pitkin. Erityisesti itäisen kiskon kenkä oli jarruttanut vaunujen liikettä voimakkaasti; kengän alapinnalla oli suuria materiaalsiirtymiä ja kengän teräs oli sinistynyt lämmön vaikutuksesta kohdassa missä vaunun pyörä oli painanut kenkää kiskoa vasten.

Kuva 11. Itäisellä kiskolla ollut lukittava pysäytyskenkä. (Kuva: OTKES)

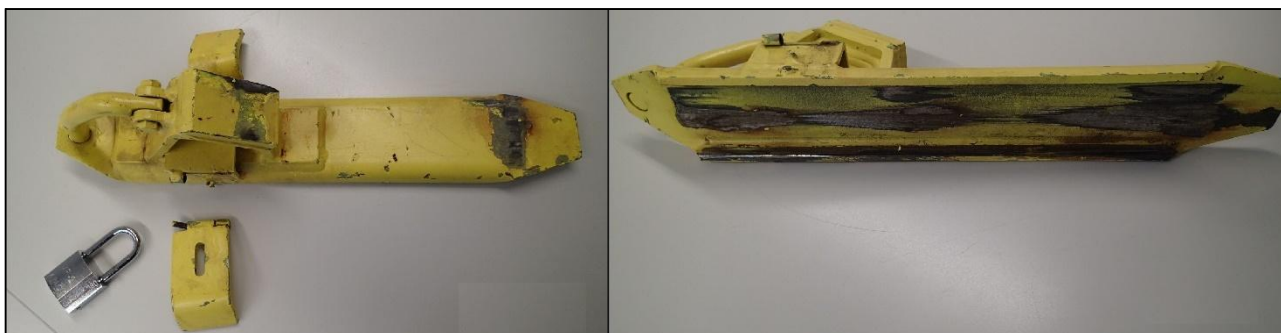
Kuva 12. Läntisellä kiskolla ollut lukittava pysäytyskenkä. (Kuva: OTKES)

Määriteltäessä kengän pitovoimaa tulee huomioida kengän ja kiskon välinen kitkakerroin johon vaikuttavat esimerkiksi pintojen sileys, puhtaus ja kosteus. Kinnissä käytössä olleet kengät oli maalattu kauttaaltaan. Maali pienentää kengän ja kiskon välistä kitkaa ja heikentää näin kengän pitovoimaa. Samoin pintojen kosteus pienentää kitkaa ja heikentää kengän pitovoimaa, eli märällä kiskolla kengän pitokyky on heikompi kuin kuivissa olosuhteissa. Kosteuden vaikutus on sitä suurempi, mitä sileämmät kitkapinnat ovat, eli maalatuilla kengillä kosteus heikentää kengän pitokykyä suhteessa enemmän kuin esimerkiksi vanhoilla ruosteisilla kengillä.

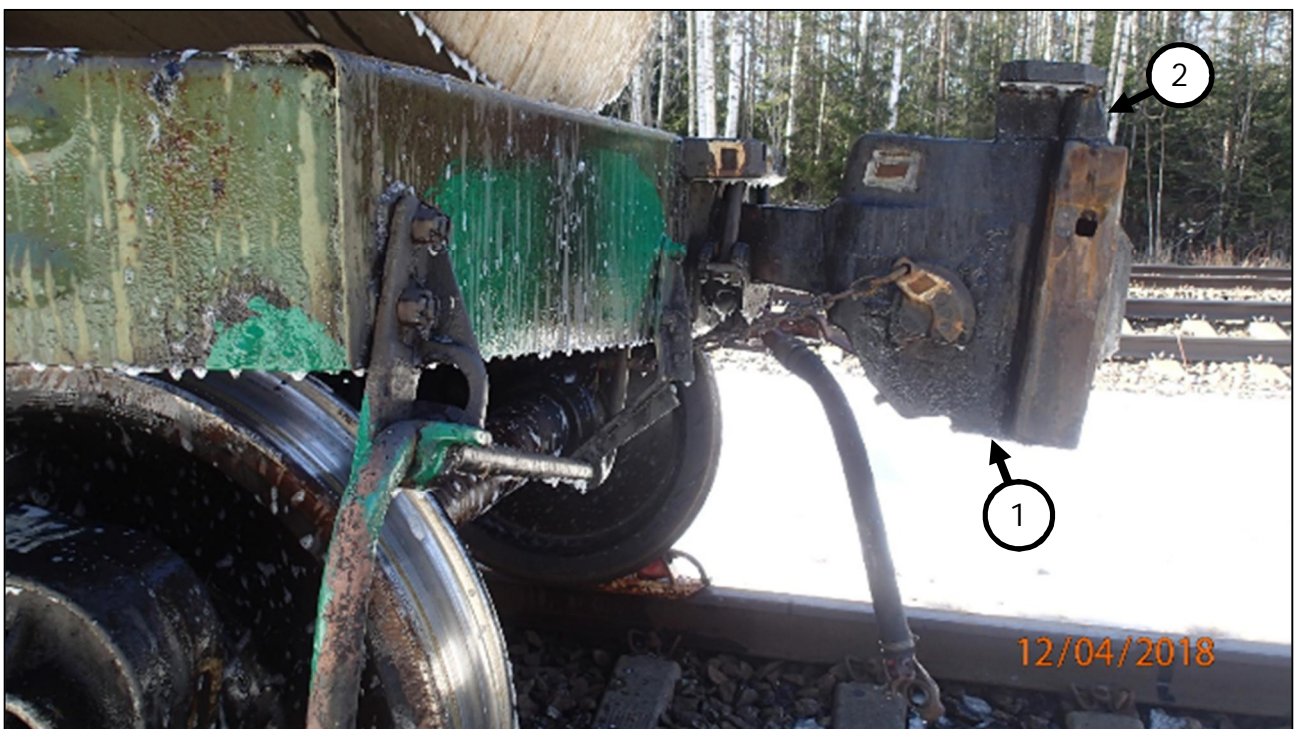
Kuva 15. Toisen vaunun etupään keskuspuskin, joka lävisti ensimmäisen vaunun säiliön päädyn. Keskuspuskimen alapuolen ylisyoöksynestin on revennyt irti (1), yläpuolella ylisyoöksynestin on paikoillaan (2). (Kuva: OTKES)

Johtopäätös: SA3-kytkimien rakenne ja sivupuskimien puuttuminen GOST-normin mukaisista vaunuista aiheuttaa helposti vaurioita törmäystilanteissa. Ylisyoksynestimien tulisi pystyä estämään kytkimien irtoaminen toisistaan myös törmäyksissä. Törmäysvaurioita pienentäisi myös, jos kaikissa säiliövaunuissa olisi riittävän vahvat turvapäädyt.

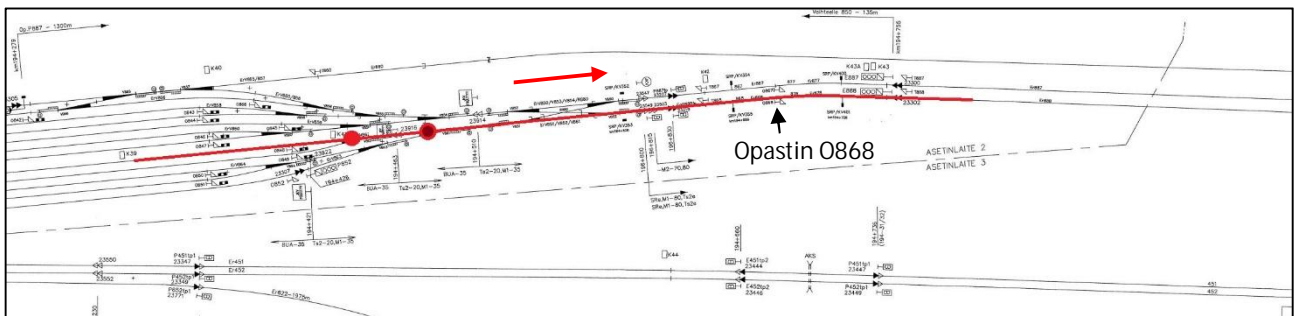
Kouvolan itäisellä tulo- ja lähtöraiteilla 20 Gbls-yleistavaravaunua lähti itsekseen liikkeelle ja rullasi raiteilta itään Myllykosken suuntaan noin kilometrin matkan ajaen vaihteet V861 ja V862 auki⁴⁸.

Kuva 22. Vaunujen rullausreitti Kouvolassa 16.6.2018, aukiajetut vaihteet V861 ja V862 on merkitty kuvaan pisteillä. (Kuva: Liikennevirasto, Merkinnät: OTKES)

Vaunut lähtivät liikkeelle paineilmajarrujen irrottua. Irtoaminen tapahtui lyhyessä ajassa, koska vaunujen paineilmajärjestelmissä oli vuotoja. Pysäytyskengät oli asetettu noin 60-70 cm etäisyydelle vaunun pyöristä. Käytetyissä pysäytyskengissä pysäytyskenkiin oli kiinnitetty liinalla kenkien havaitsemisen helpottamiseksi magneettikiinnitteinen huomioviiri. Koska kyseisen vaunun kyljet ovat alumiinia, kengät asettanut vaihtotyöjohtaja ei saanut viirejä kiinnitettyä normaaliin tapaan vaunun kylkeen. Tästä syystä hän kiinnitti viirit vaunun päädyssä olevaan astimeen, joka on terästä. Tällöin liinat eivät riittäneet kenkien asettamiseen pyörien kehälle. Kun vaunut ilmajarrujen irrottua lähtivät liikkeelle, viireihin kiinnitetyt liinat jäivät kiinni astimiin ja vetivät kengät mukanaan, jolloin kengät putosivat kiskolta.
