## Tutkintaselostus

C 10/2002 M

# Matkustaja-alus ms SUOMENLINNA-SVEABORG, törmäys laituriin Helsingissä 31.8.2002

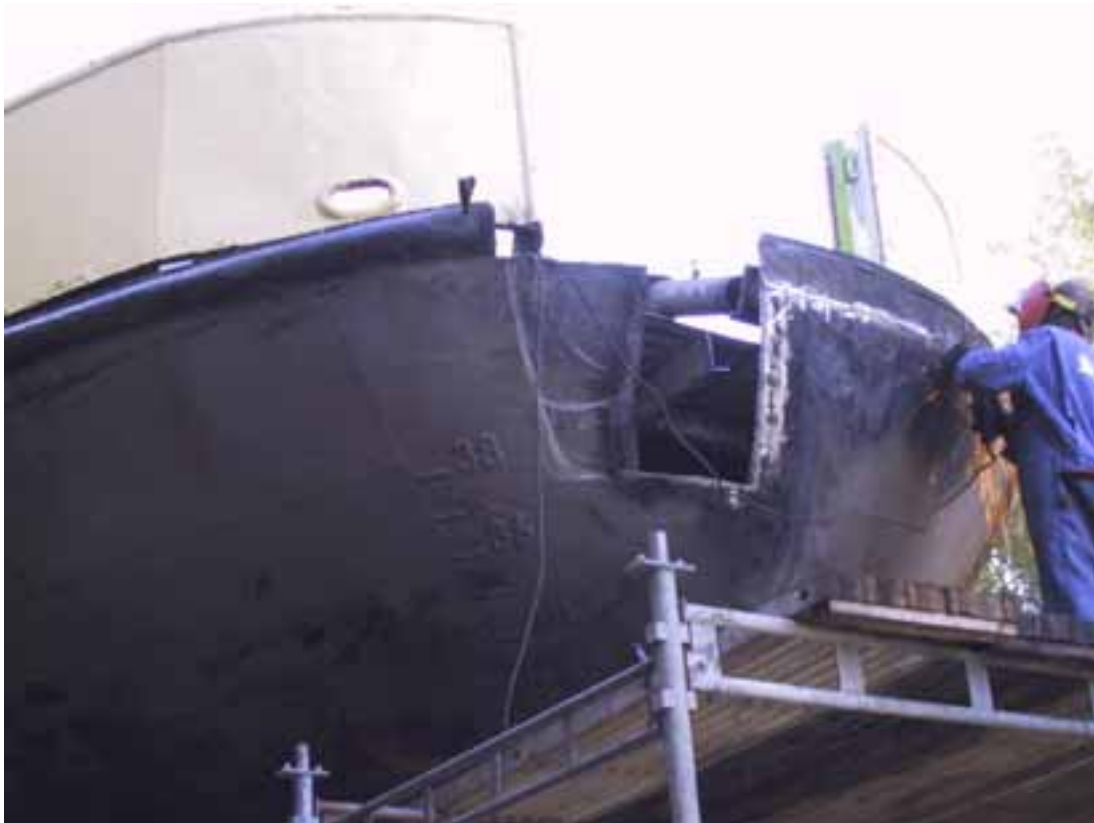
Alus sai törmäyksessä vaurioita perään, jolla se törmäsi laiturin puskureihin. Kansilevyn törmäyslista taipui sisäänpäin mutkalle (kuva 7) ja vedenpinnan alapuoliseen osaan tuli painaumia. Myös kaksi tukikaarta vääntyi sisäänpäin (kuva 8). Kansilevyn tuli muutama pieni repeämä, joista suurin oli 7 cm x 1,5 cm. Nämä reiät paikattiin väliaikaisesti onnettomuuden jälkeisenä päivänä. Vuotoja ei havaittu. Alukselle tehtiin normaali vuositelakointi noin viikon kuluttua onnettomuudesta Suomenlinnan telakalla. Samassa yhteydessä korjattiin haverissa tulleet runkovauriot (kuva 6).

Kuva 6. Peräosan vaurioitunut alue. Vaurioitunut törmäyslista on poistettu.

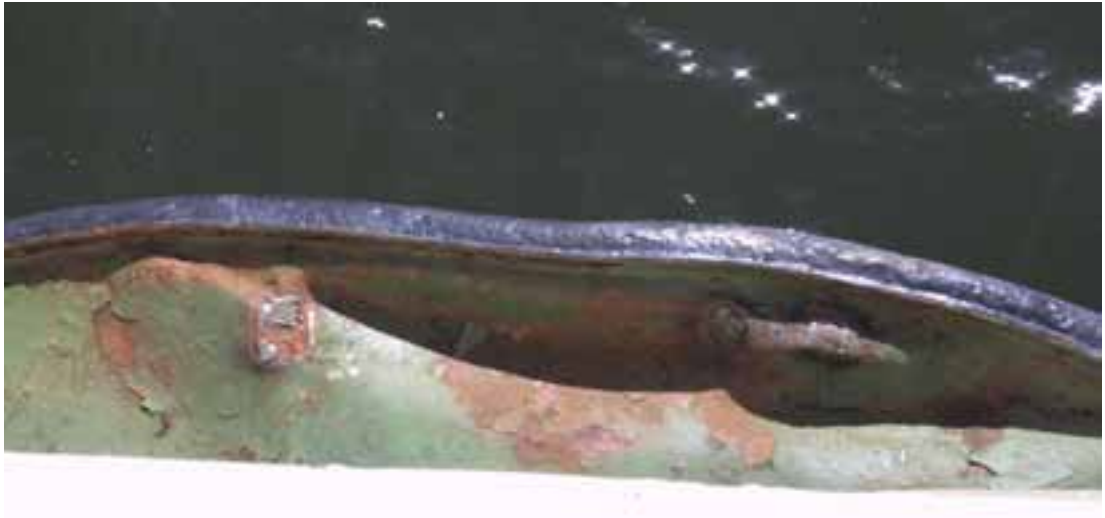
Kuva 7. Aluksen törmäyslistaan ja kanteen tulleet taipumat kuvattuna ylhäältä.

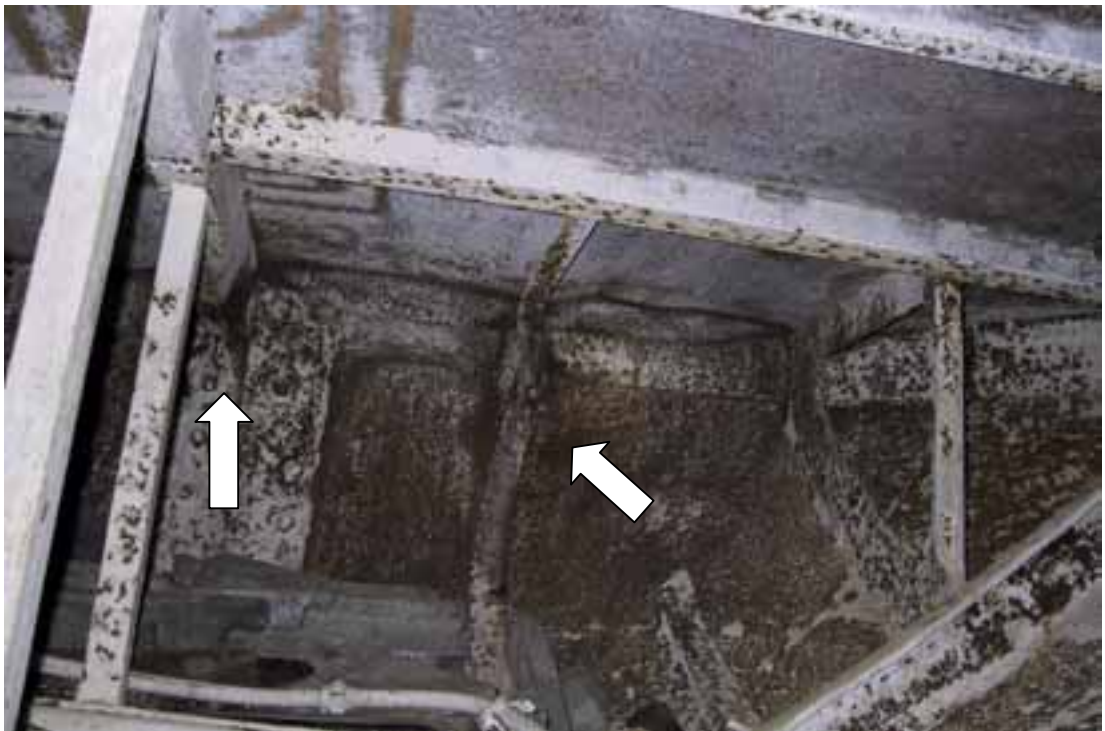
Kuva 8. Aluksen perälaidoituksen vääntyneitä kaaria kuvattuna keulasta perään päin, nuolet osoittavat vauriokohtat. Kuvan yläreunassa on aluksen pääkansi.

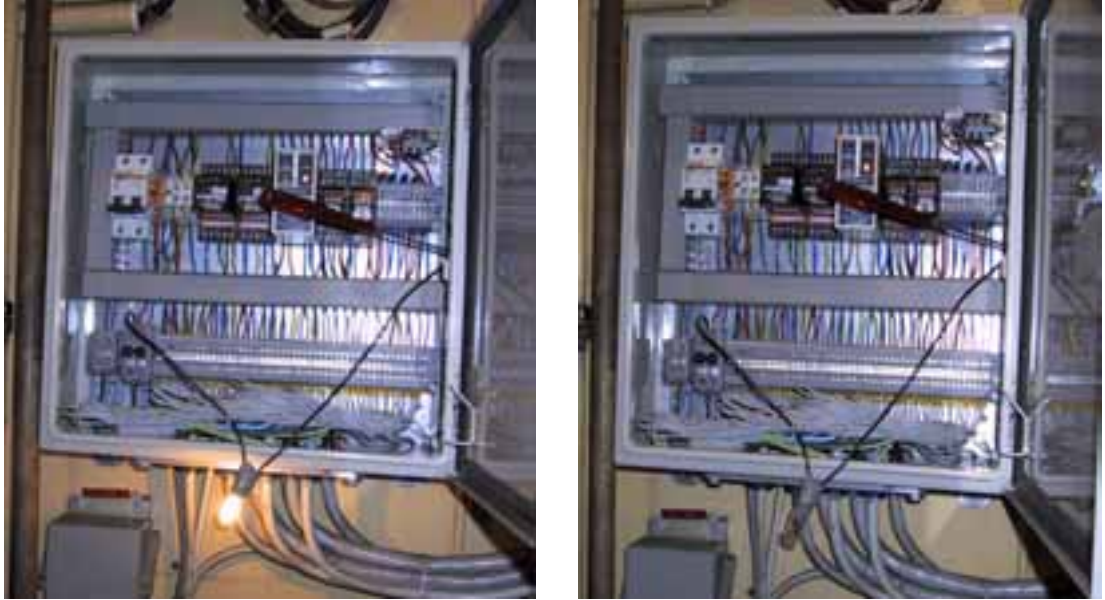
Onnettomuuden jälkeen aluksella ryhdyttiin selvittämään, mikä aiheutti potkurilapojen säätömekanismin äkillisen pettämisen. Alukselta kutsuttiin säätöjärjestelmän toimittajan edustaja paikalle ja hän totesi, että differentiaalireleet K 4.1 ja K 4.2 (kuva 9) ovat vioittuneet. Hän mittasi myös laitteiden maavuotoja (kuva 10) ja totesi VHF-puhelimen jännitesyötössä maavuodon runkoa vasten (kuva, jossa lamppu palaa). Yhdessä aluksen

henkilökunnan kanssa selvityksiä jatkettiin avaamalla akkuhuoneessa oleva automaattivaroke, jolloin maavuodon aiheuttaja löydettiin (kuva, jossa lamppu on sammunut). VHF-puhelin toimii 12 voltin jännitteellä. Jännite alennettiin 24:stä 12 volttiin konvertterilla, jossa miinuspuoli ei ollut galvaanisesti erotettu toisiopuolelta. Konvertteri vaihdettiin toisentyypiseksi nelinapaiseksi konvertteriksi. Sen jälkeen suoritettiin koekäyttö, jolloin differentiaalirele K4.1 vioittui jälleen, mutta myös korjattiin paikan päällä. Suoritettiin merikoeajo, toiminnot olivat kunnossa.

Kuva 10. Laitteiden maavuotojen etsintä lampun avulla.

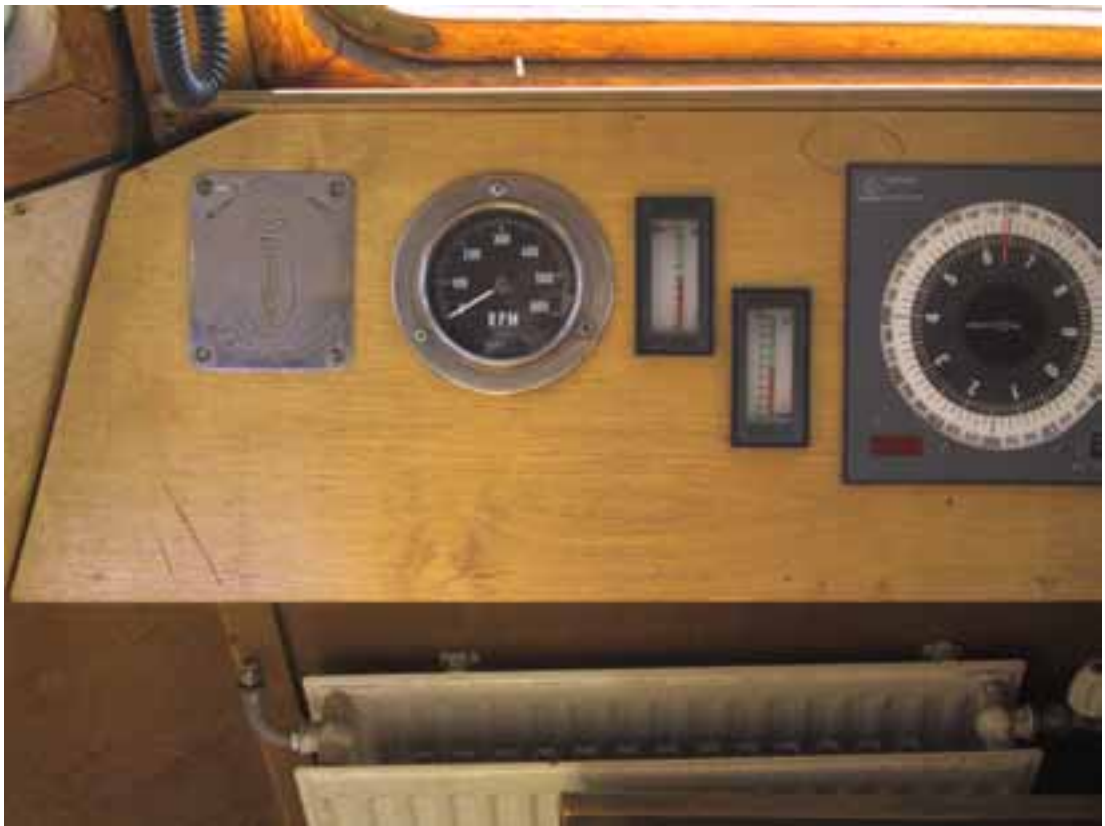
Paikalle kutsuttu säätöjärjestelmän toimittajan huoltomies paikansi nyt uuden vian. Peräohjaamon mittaripaneelissa olevien keula- ja peräpotkurien lapakulmaindikaattorien valaistusjohtimien eristeet olivat mekaanisesti vahingoittuneet. Kuvissa 11 ja 12 näkyvät mittaripaneeli ja lapakulmaindikaattorit sekä paneelin alla oleva kaapelointi. Kuvassa 13 näkyvät valaistusjohtimien vahingoittuneet eristeet. Paneelin alla oli paksu metallivaipasuojauksella oleva kaapeli, jonka kanssa valaistusjohtimet ovat ilmeisesti olleet ajoittain kontaktissa rikkoutuneen eristeen kohdalta. Kontaktissa ollessaan valaistuksen plus-johdin oli saanut oikosulun metallivaipan kautta aluksen runkoon. Tämä oikosulku aiheutti huoltomiehen mukaan ohjauslaitteiden toimimattomuuden onnettomuustilanteessa. Oikosulku aiheutti potkurilapojen ohjaukseen kuuluneiden ohjausreleiden toimimattomuuden, koska ne olivat samassa virtapiirissä.

Kuva 11. Peräohjaamon mittaritaulu, vertaa kuvat 3 ja 4. Keskellä on kaksi lapakulmaindikaattoria.

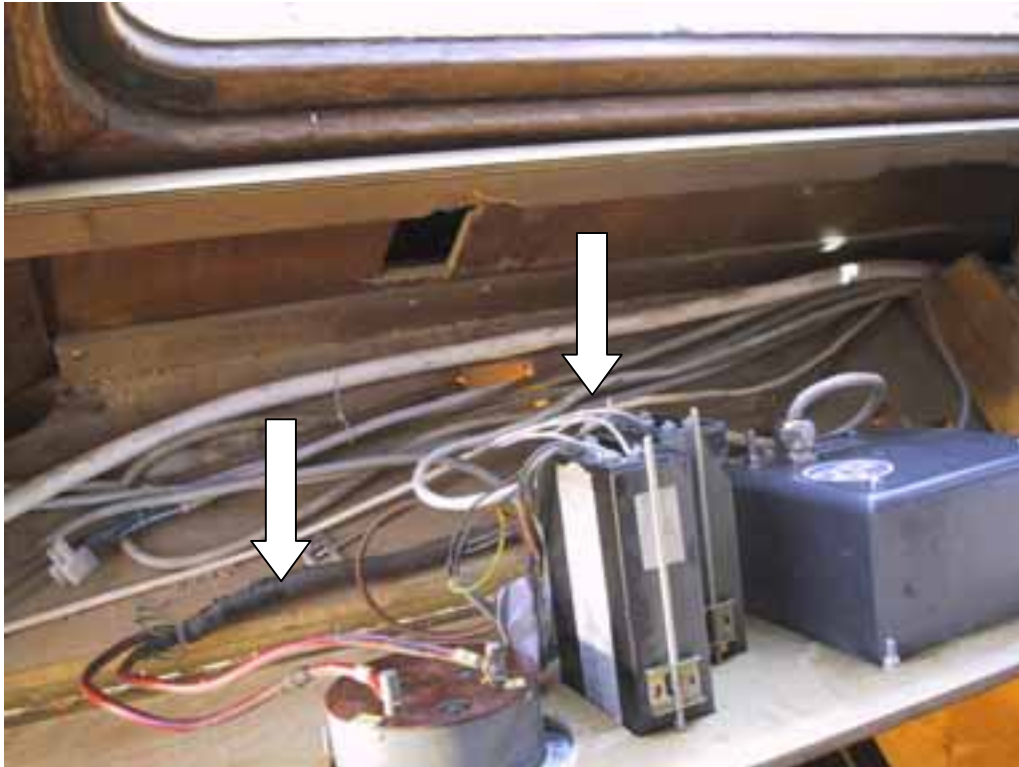
Kuva 12. Mittaritaulu käännettynä auki. Vasen nuoli osoittaa metallivaippakaapelin ja oikea nuoli valaistusjohtimien eristeiden vahingoittuneen kohdan.

**Oikosulku potkurin ohjausjärjestelmässä.** Laituriin törmäyksen pääasialliseksi aiheuttajaksi on tutkimuksissa paljastunut oikosulku ohjausjärjestelmässä. Peräohjaamon vanerisen kojelaudan alla olleet keulapotkurin lapakulman näytön valaistusjohtimet olivat hankautuneet puhki ja pääsivät ajoittain ottamaan kontaktin ja aiheuttamaan oikosulun. Oikosulku aiheutti potkurilapojen ohjaukseen kuuluneiden ohjausreleiden toimimattomuuden, koska ne olivat samassa virtapiirissä valaistusjohtimien kanssa. Johtoja ei oltu eristetty toisistaan. Hankaus ja ajoittainen kontakti ovat olleet seurausta aluksen värähtelystä.

Vika korjattiin katkaisemalla vioittuneet palat pois ja liittämällä johtimet uudestaan. Ohjausrele K 4.2 oli jälleen rikkoutunut ja se uusittiin.

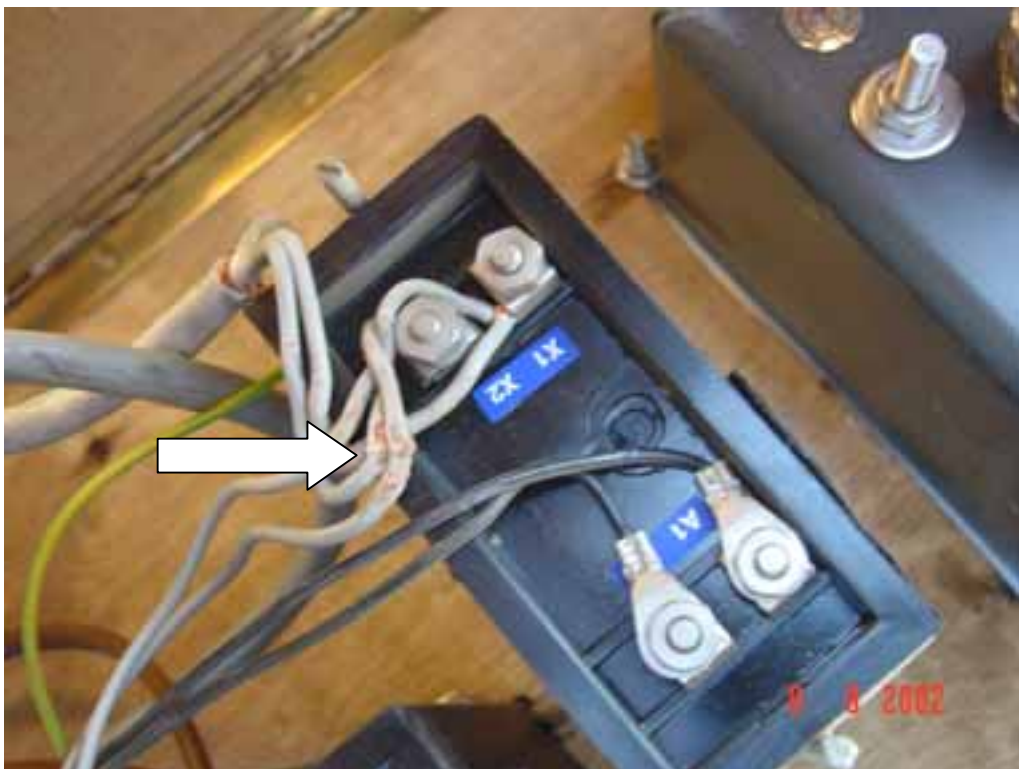
Kuva 13. Vahingoittuneet valaistusjohtimien eristeet.

**Sähköasennustyön laatu.** Johtimet olivat irrallaan ilman kiinnityksiä, joten ne eivät olleet ammattimaisesti asennettuja. Liikkuvissa kulkuneuvoissa ja laitteissa ei kaapeleita ja johtimia saa jättää ilman huolellista kiinnitystä. Johtimien suojaputken käytöllä olisi saatu aikaan parempi kaapeleiden eristys.

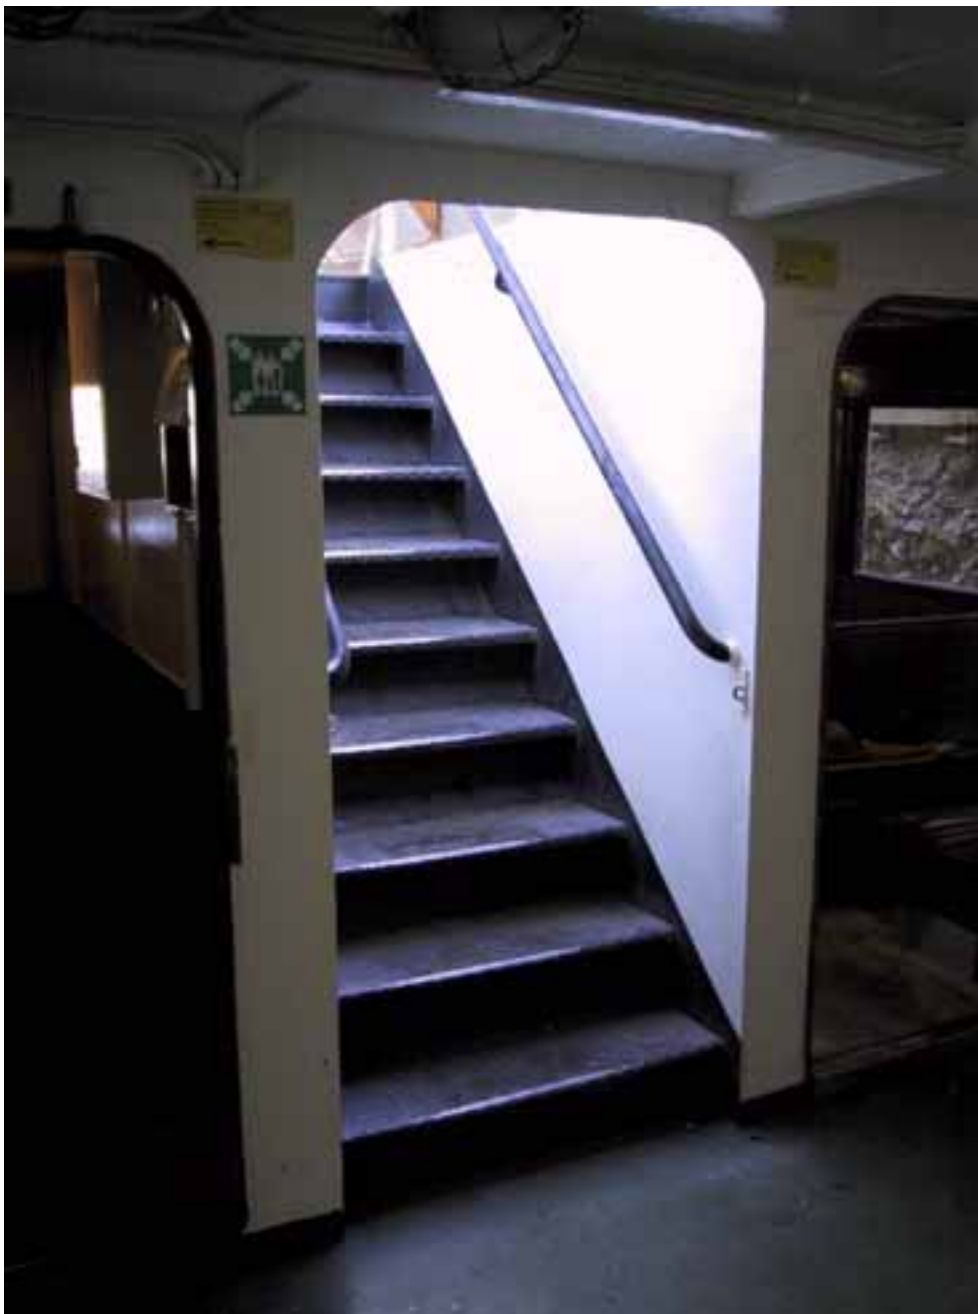
Ambulanssilla vietiin sairaalaan neljä matkustajaa. Näiden joukossa oli kaksi, jotka olivat olleet tulossa ylemmältä kannelta portaita alas kohti poistumistietä. Törmäyksen voimasta he löivät ensin päänsä portaiden yläpuolella olevaan parruun ja putosivat sen jälkeen portaita alas. He saivat verta vuotavia haavoja kasvoihinsa sekä loukkasivat pudotessaan jalkojaan. Toinen heistä kertoi saaneensa verenvuodon tyrehdyttämiseksi melko pian paperia sairaanhoitajaksi ilmoittautuneelta kanssamatkustajalta. Myös ambulanssiin siirtäminen oli tapahtunut rannassa ripeästi.

Kuva 14. Pääkannelta yläkannelle johtavat portaat.
