## Tutkintaselostus

C3/2010M

**JEANNEAU PRESTIGE 42S, A-58990 (FIN), uppoaminen In-  
koon edustalla 28.5.2010**

**Onnettomuustutkintakeskus  
Olycksutredningscentralen  
Safety Investigation Authority, Finland**

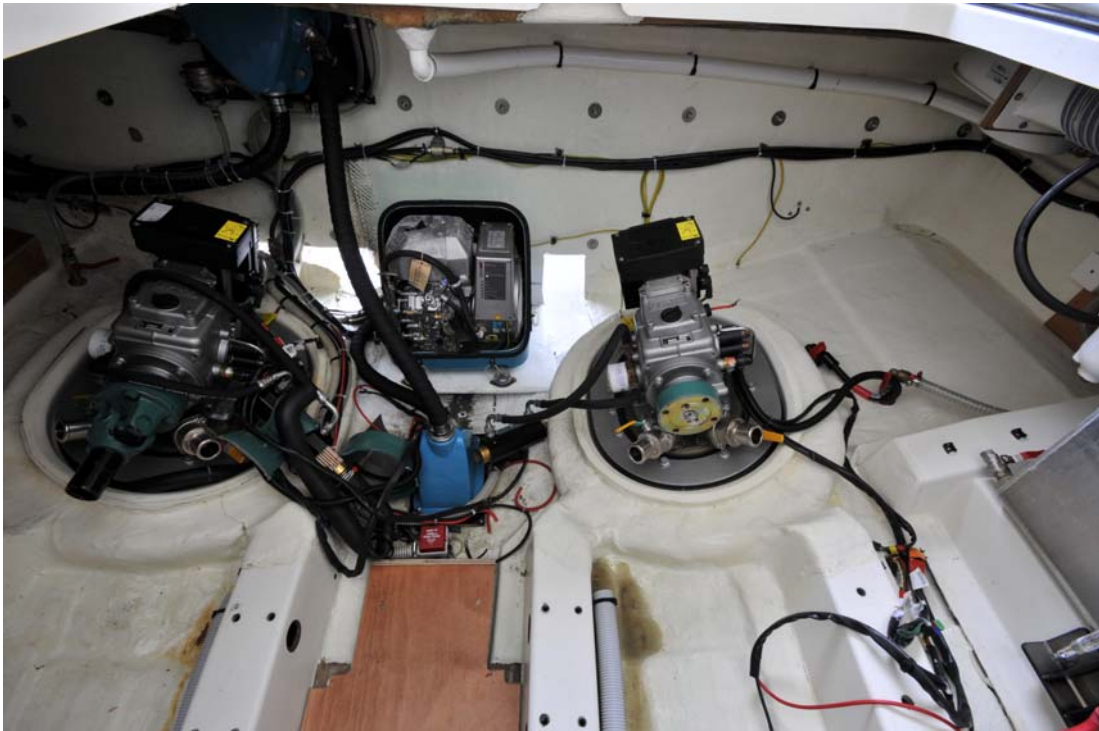
Pohjapalkisto muodostaa myös moottoreiden konepetin. Pohjapalkiston muotissa esivalmistettu osuus havaittiin katkaistuksi moottoreiden ja vetolaitteen välillä. Tästä perään päin palkisto oli korvattu Volvo Pentan IPS -vetolaitteen lujitemuovisella asennusrenkaalla ja siihen liitetyllä lisäpalkilla (kuva 3).

Kuva 3. Pohjapalkiston peräosa on korvattu Volvo Pentan asennuskaivolla ja sen tukipalkeilla. Kuva on otettu moottoreiden irrotuksen ja konetilan puhdistuksen jälkeen.

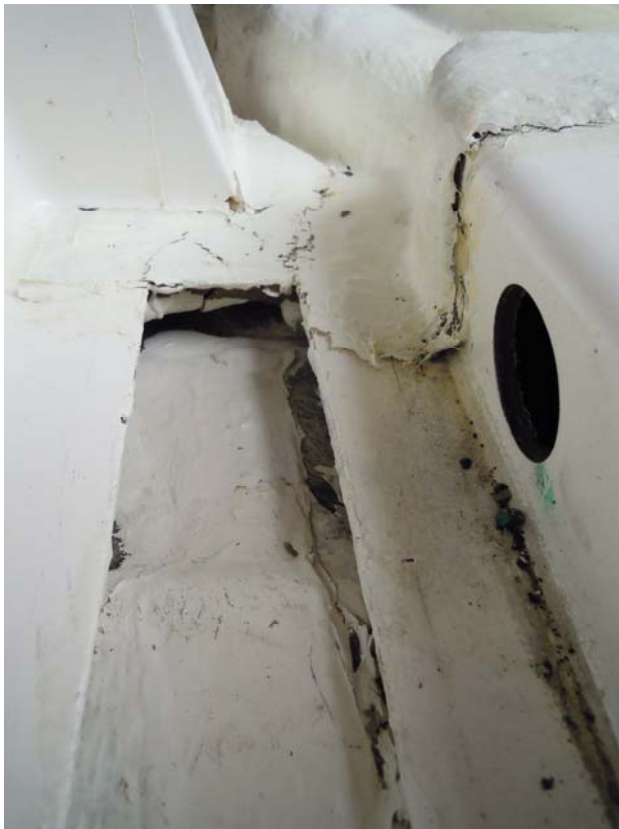
Kuva 5. Pohjapalkiston liitostapa runkoon. Palkisto ei kauttaaltaan ole ollut pohjassa kiinni. Sovitus on tehty liimakitillä.

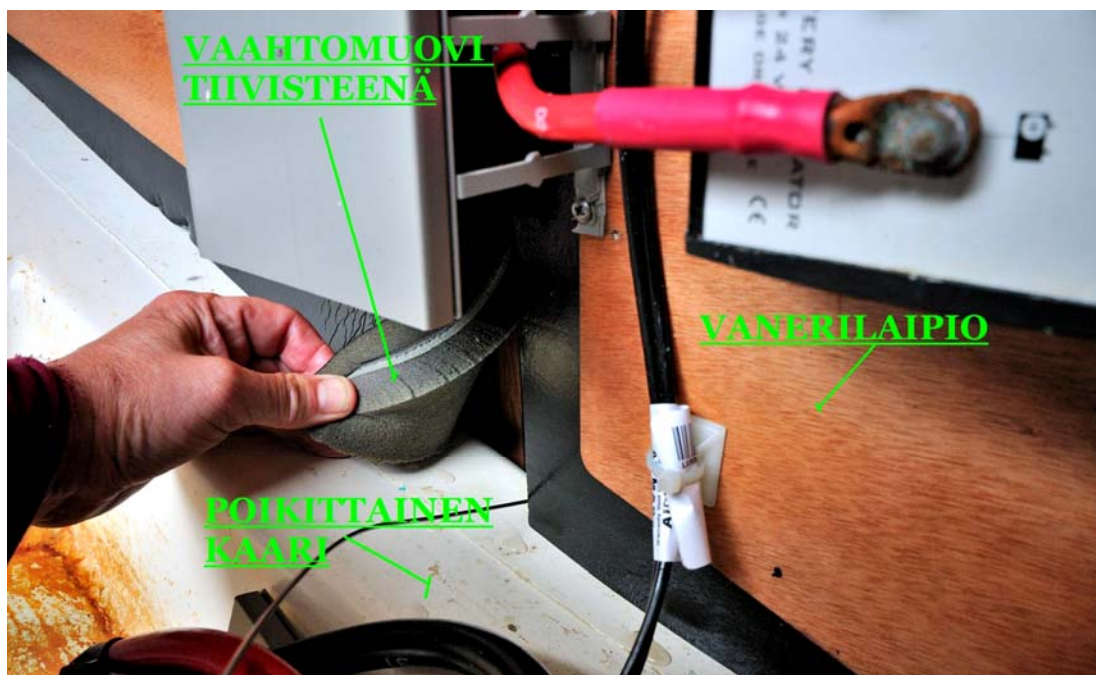
Konetila on erotettu muusta veneestä vanerilaipiolla, joka liittyy poikittaisen kaaren päälle (kuva 7). Vaneri ei kuitenkaan täysin ylety lujitemuoviseen kaareen kiinni vaan väliin jää kämmenen mentävä rako. Tämä rako on tiivistetty joustavalla solumuovilla (vaahtokumi). Konetilan ja muun veneen välisiä letkuja ja sähköjohtoja on viety laipion ja kaaren välisestä raosta solumuovin joustavuuden rajoissa. Rakenne ei ole vesitiivis, mutta päätellen kaksinkertaisesta vanerilaipiosta, veneen valmistajalla on ollut tarve eristää koneiston ääntä tehokkaasti. Koska rakennetta ei ollut tarkoitettu vesitiiviiksi, vuototarkastelun tekemiseen ei nähty olevan aihetta.

Kuva 7. Vanerilaipiota ja pohjakaarta ei ollut liitetty tiiviisti toisiinsa. Rako oli tiivistetty irrallisella vaahtomuovilla.

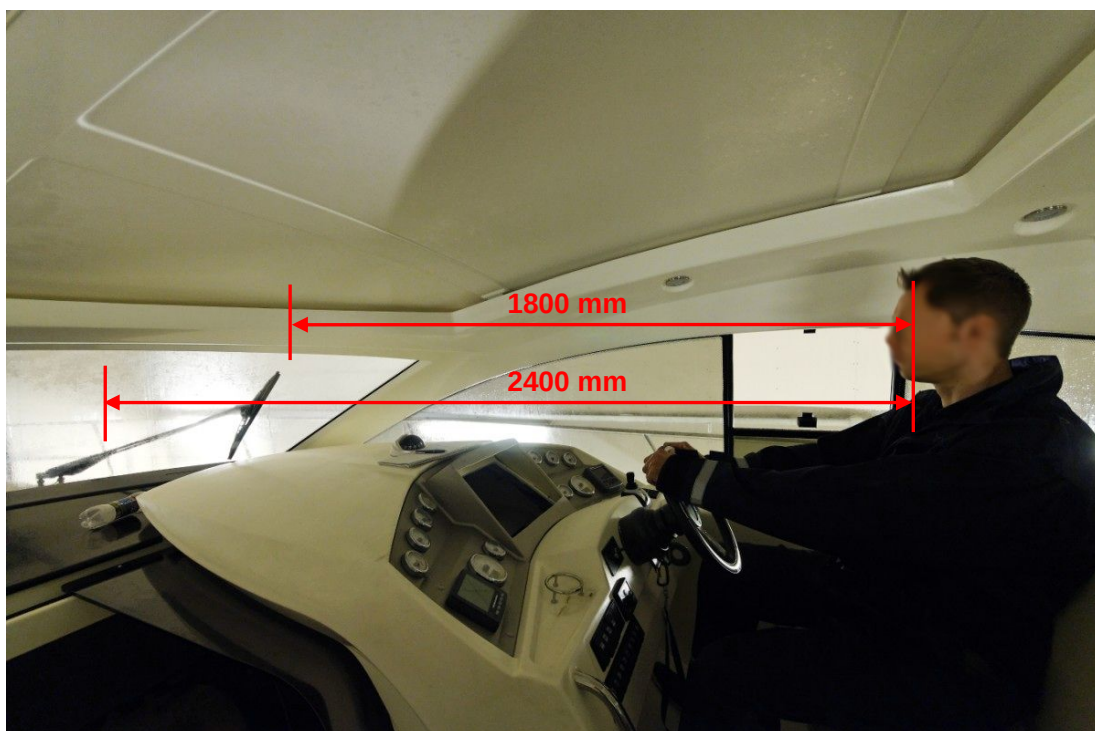
Kuva 16. Kuljettajan paikka istuen kattoluukun ollessa kiinni. Kuva on otettu kuljettajan paikalta onnettomuusveneessä korjaushallissa pian veneen nostamisen jälkeen. Etäisyys ikkunan yläaidasta kuljettajaan on noin 1800 mm ja ikkunan keskiosasta kuljettajaan noin 2400 mm. Kuvan henkilöllä ikkunan yläpalkki on täsmälleen näkökentän keskellä. Kuvan henkilö on onnettomuusveneeseen päällikköä hieman pitempi.

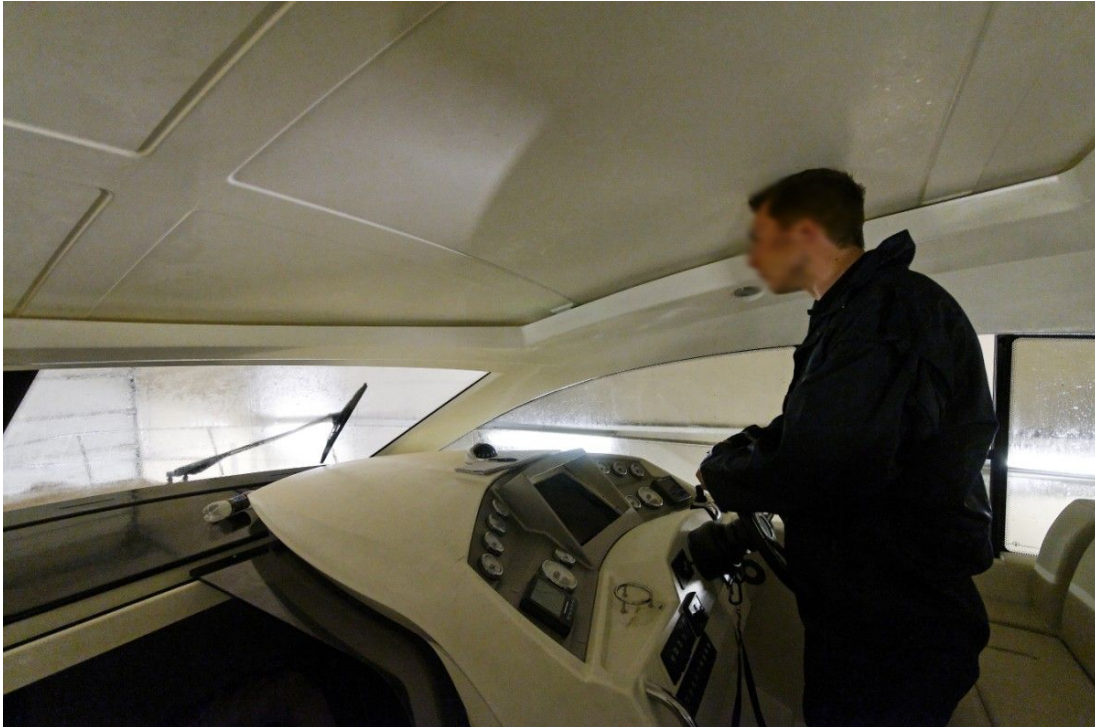
Kuva 17. Kuljettajan paikka seisten kattoluukun ollessa kiinni. Seisten ajettaessa voidaan valita kaksi eri korkeutta missä seistä. Kuva on otettu onnettomuusveneessä korjaushallissa pian veneen nostamisen jälkeen. Kuvan henkilö on onnettomuusveneen päällikköä hieman pitempi.

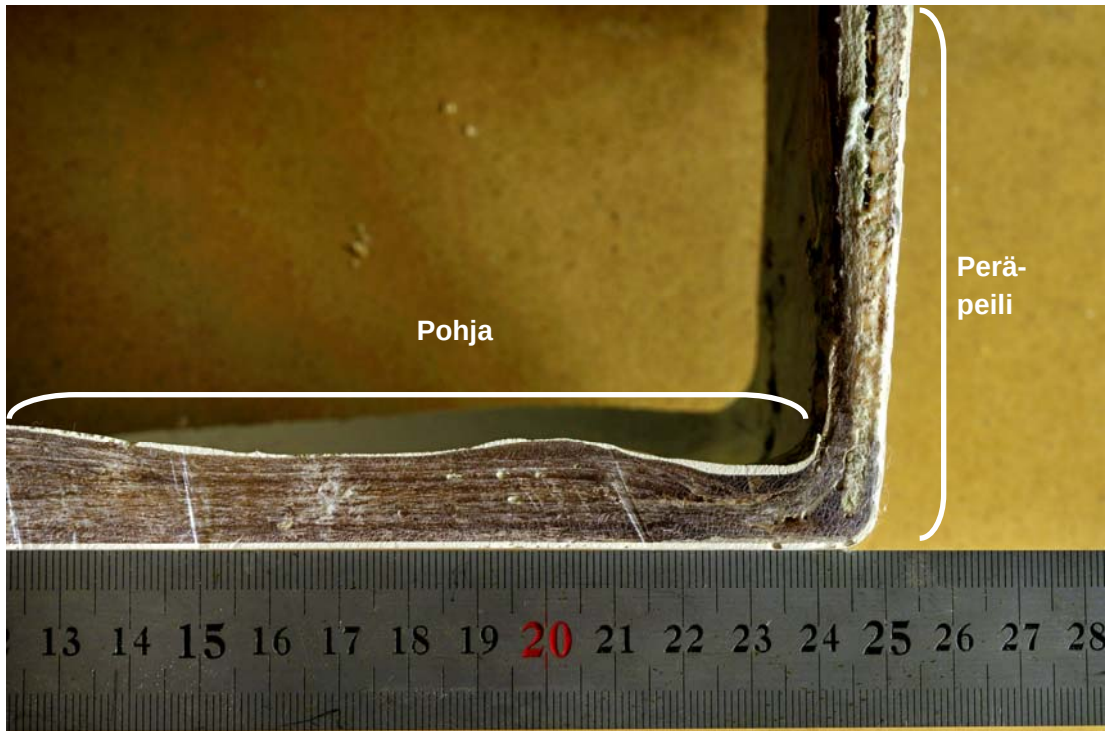
Kuva 18. Kuvassa veneen rungosta – alueelta, missä pohja ja peräpeili yhtyvät – irti-leikattu näytepala. Näytepala leikattiin irti rungon vasemmalta, vahingoittumattomalta puolelta, missä laminaatti ei ole revennyt. Peräpeilin paksuus on alimmillaan kuvan mukaisesti noin 8 mm. Tästä lasikuitulaminaattia on arviolta kaksi 1,5 mm paksuista kerrosta. Laminaattien välissä on mikropalloomassalta vaikuttavaa täyteainetta, jolla rakenteesta muodostuu kerroslevyrakenne.

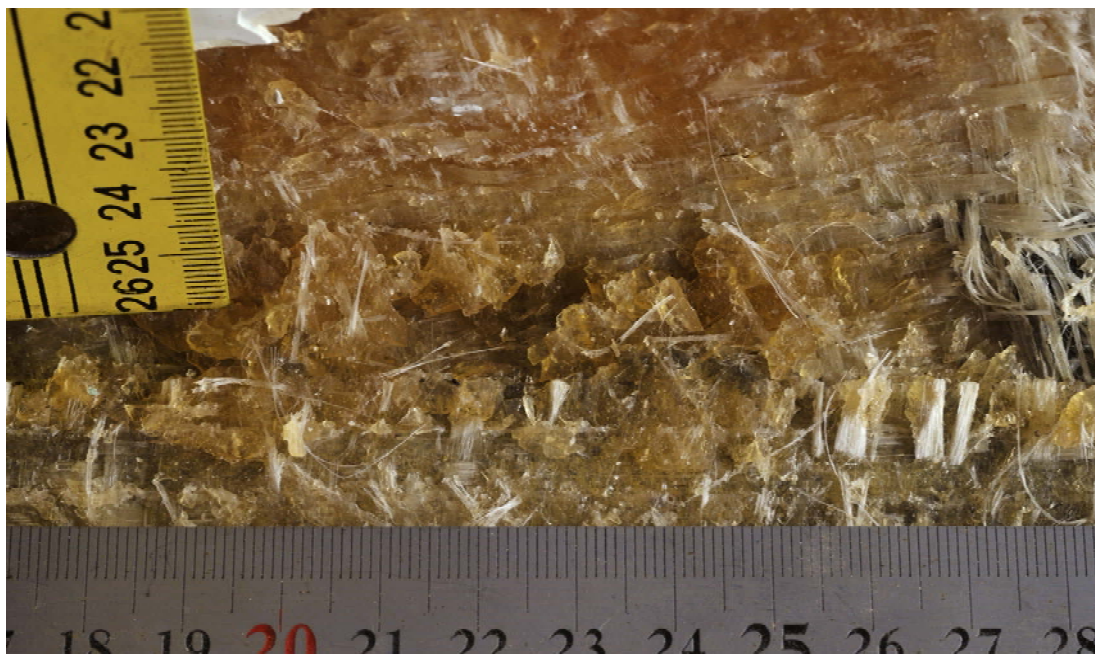
Kuva 19. Peräpeilin alakulman laminaattia veneen oikealta puolelta pohjan ja peräpeilin repeytymisalueelta. Kuvasta näkyy korkea hartsipitoisuus ja kudottujen kankaiden eli Rowing-kerrosten loppuminen välittömästi ennen kulmaa.

Lujuuden kannalta on ensiarvoisen tärkeätä, että lasikuidut kulkevat katkeamatta rakenteen epäjatkuvuuskohtien kuten kulmien yli. Näin kuuluu tehdä esimerkiksi pohjan ja peräpeilin välisen kulman kohdalla. Lasikuitukerrosten katkaisu molemmin puolin kulmaa johtaa korotetusti heikentyneeseen rakenteeseen eikä hartsin lisääminen kulma-alueelle tuo mitään parannusta.

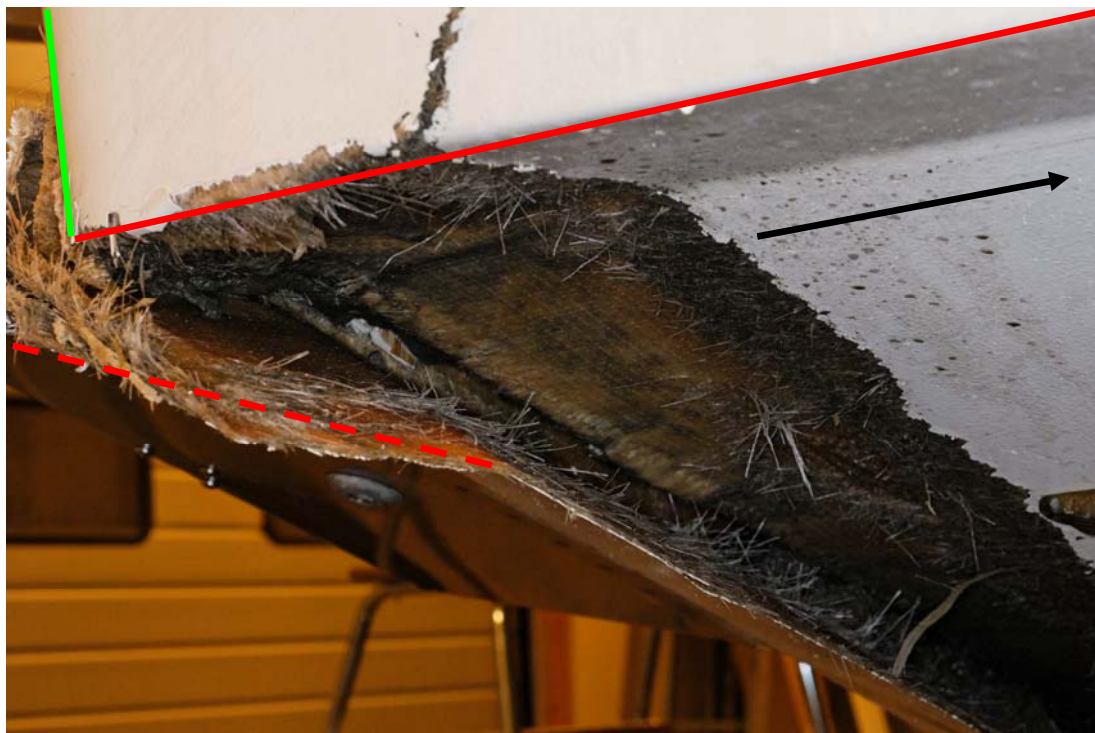
ma alaspäin ja peräpäähän ylös- eli sisäänpäin. Tämä mursi heikosti peräpeiliin kiinnitetyn pohjalevyn irti ja pohjaan muodostui poikittainen rako (kuva 20).

Kuva 20. Repeämä veneen pohjassa. Kuvaan on merkitty vihreällä viivalla veneen peräpeilin ja laidan välinen kulma, punaisella yhtenäisellä viivalla veneen palle, punaisella katkoviivalla peräpeilistä pohjaan ulottuva laminaatti, joka on repeytynyt irti varsinaisesta pohjalaminaatista. Mustalla nuolella on merkitty keulan suunta.

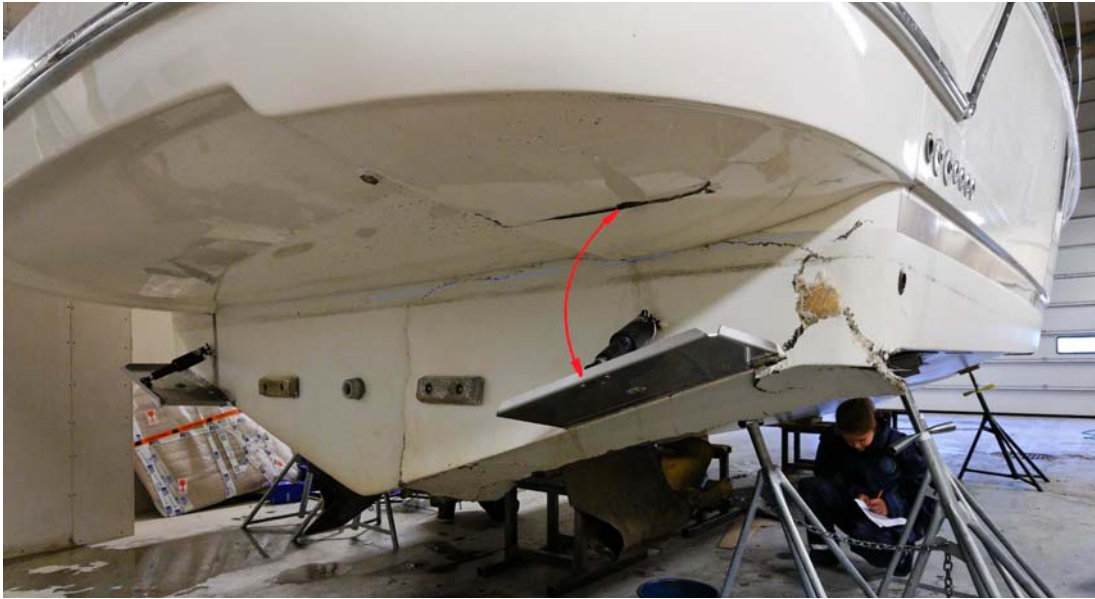
Kuva 21. Veneen peräpeili. Törmäyksessä pohjalevyn ja peräpeilin laminaatit irtosivat toisistaan avaten puolen peräpeilin levyisen raon veneen pohjaan. Tästä raosta ja irti murtuneen IPS-vetolaitteen aukosta vesi täytti konetilan ja koko veneen, jolloin vene upposi. Veneen nostotoimissa peräpeili repeytyi enemmän irti ja trimmitaso painoi uimatasoon kuvassa näkyvän halkeaman. Aukko kaapi savea meren pohjasta konetilaan kun venettä liikutettiin pitkin pohjaa.

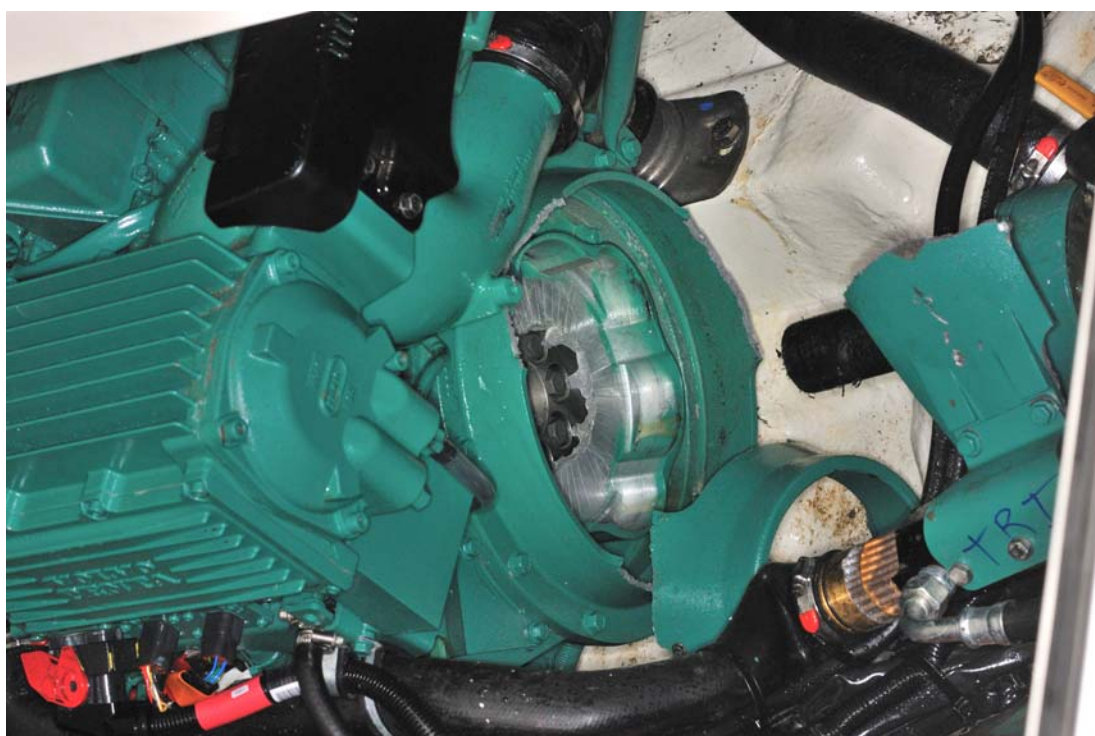
Isku on alkanut potkurissa. Tämä on taivuttanut potkuriakseleita äkisti ylöspäin, jonka seurauksena vetolaitteen vaihde on juuttunut. Tapahtuma on edennyt hyvin nopeasti,

Kuva 22. Murtunut joustokytkin ja akselin rikkoma metallinen kotelo.

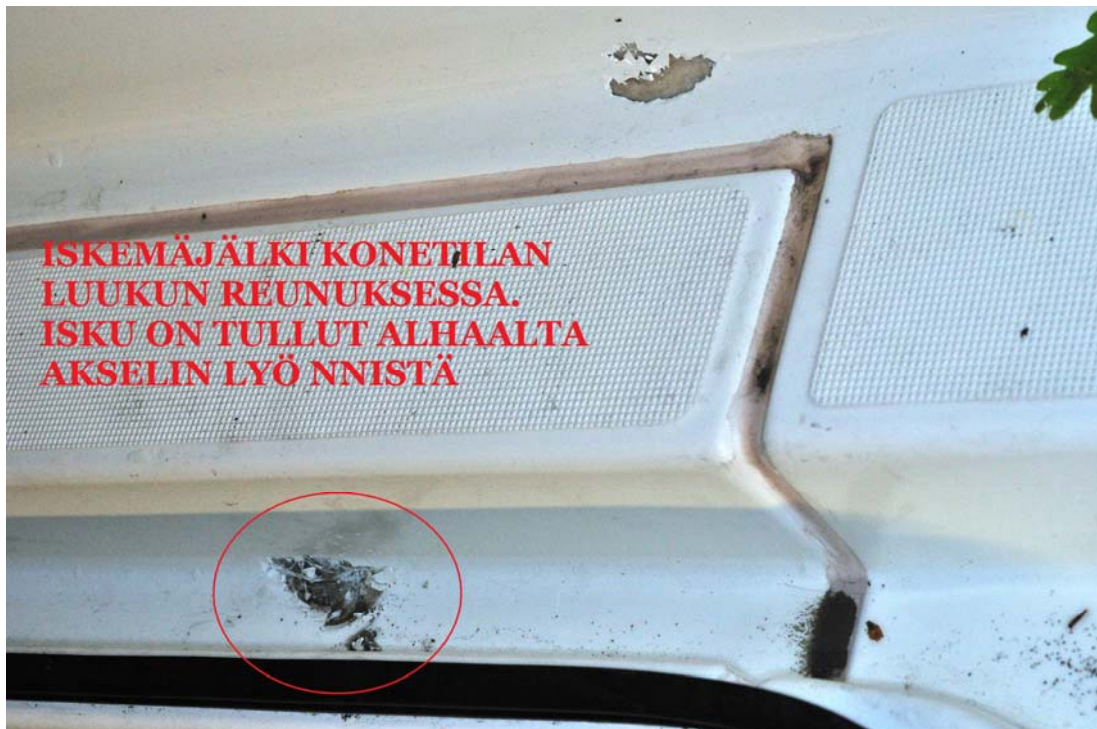
Akseli on tämän jälkeen irronnut urituksestaan ja lentänyt ylöspäin osuen konetilan luukun reunaan, josta akseli on edelleen lentänyt konetilan pohjalle, mistä se löydettiin.

Kuva 23. Iskemäjälki konetilan luukun yläpuolella akselin pään osuttua konetilan luukun reunan alapuolelle.

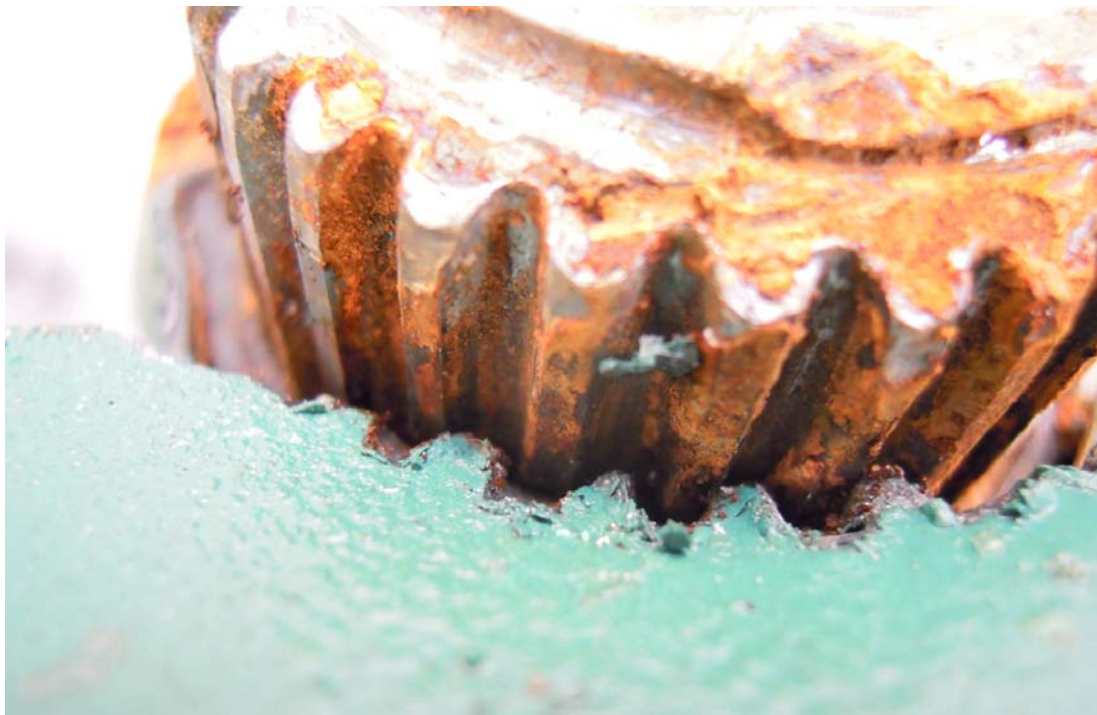
Kuva 24. Vetoakselin hammastus sopii yhteen murtuneen yhdyskotelon jälkien kanssa osoittaen, että akseli on voimalla lyönyt koteloon.

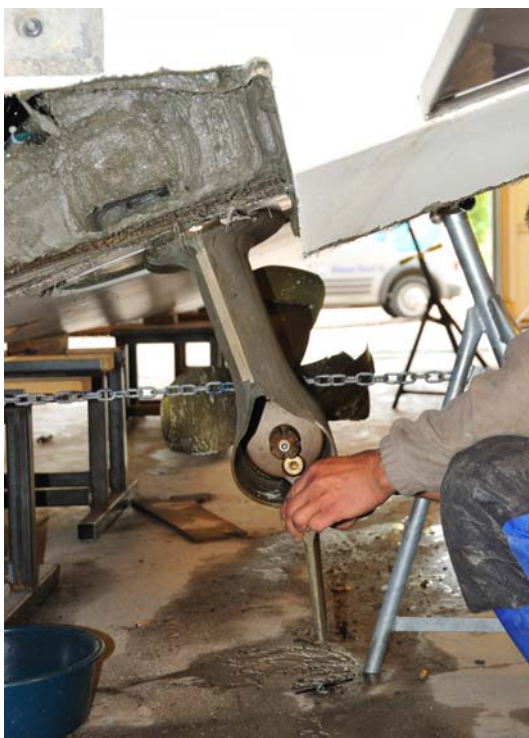
Potkurin lisäksi vetolaitteen alaevä, skegi, on saanut voimakkaan iskun alhaalta. Skegi on murtunut irti taipumalla vasemmalle.

*Kuva 25. Sovitettaessa irronnutta oikean puoleisen vetolaitteen alaevää, skegiä, paikalleen havaitaan, että se on taipunut vasemmalle ennen irtoamistaan. Ehjänä skegi on ollut samassa linjassa vetolaitteen rungon kanssa. Kuva on otettu peräpeilin näytepalan leikkaamisen jälkeen. Konetilassa on runsaasti savea.*

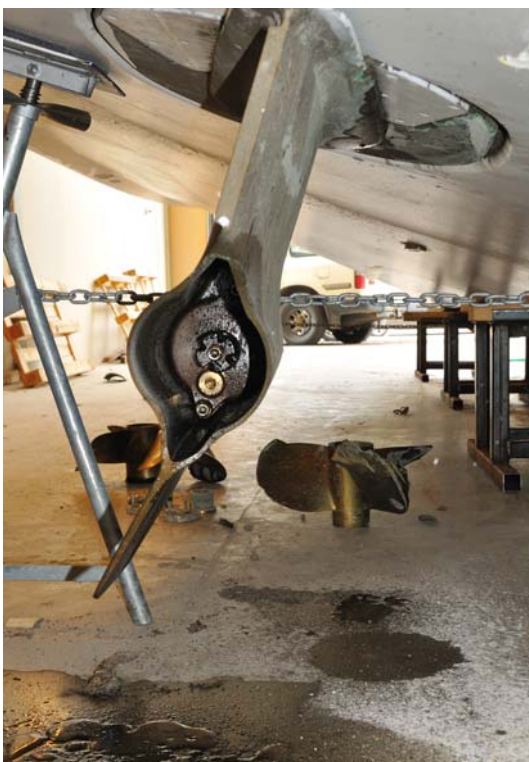
Myös vasen vetolaite on saanut iskun potkuriin ja skegiin. Jokainen potkurin siipi on vaurioitunut, akselilinja on silmämääräisesti katsottuna ehjä ja skegi on taipunut vasemmalle. Jälki osoittaa, että akselin pysähtyminen on tapahtunut hitaammin kuin oikeassa vetolaitteessa. Isku vetolaitteeseen on ollut lievempi kuin oikeaan vetolaitteeseen kohdistunut isku.

*Kuva 26. "Vasen vetolaite": Myös vasemman vetolaitteen skegi on taipunut vasemmalle.*

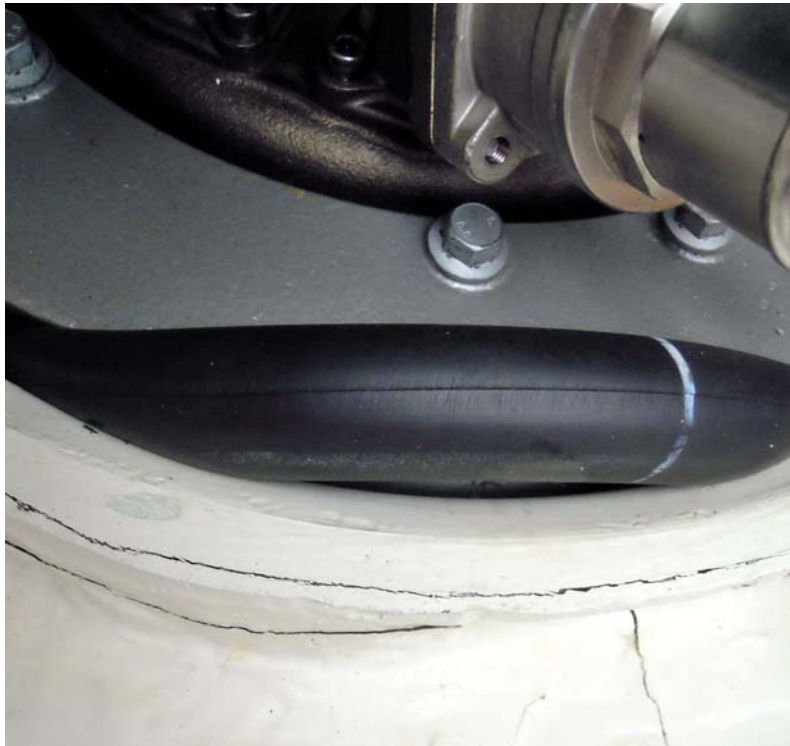
On huomionarvoista, että vetolaitteen ja veneen pohjaan kiinnitetyn asennuskauluksen välissä oleva suuri O-rengas oli iskun voimasta luiskahtanut ulos urastaan (kuva 27). Vastaava ilmiö havaittiin IDA 1:n onnettomuuden tutkinnassa. O-renkaan liikkumista esiintyi myös siinä Jeanneau vetolaitteessa, joka muuten oli paikallaan ja rakenne ehjä (kuva 28). Tästä voidaan päätellä, että vetolaitteen voimakas liikahtaminen kiinnityksensä voi yksin aiheuttaa O-renkaan luiskahtamisen paikaltaan ilman, että veneen tai vetolaitteen rakenne erityisesti vaurioituu. Mikäli O-rengas ei pysy paikallaan, seurauksena on vakava vuodon vaara. O-renkaan pysyminen paikallaan ja vetolaitteen hallittu katkeaminen ovat teknisesti toisistaan riippumattomia asioita.

Kuva 27. Vetolaitteen ja lasikuituisen asennuskauluksen välissä oleva O-rengas oli luiskahtanut ulos urastaan aiheuttaen ylimääräisen vuotokohdan. Huomaa myös laminaatin murtuminen asennuskauluksen kohdalla.

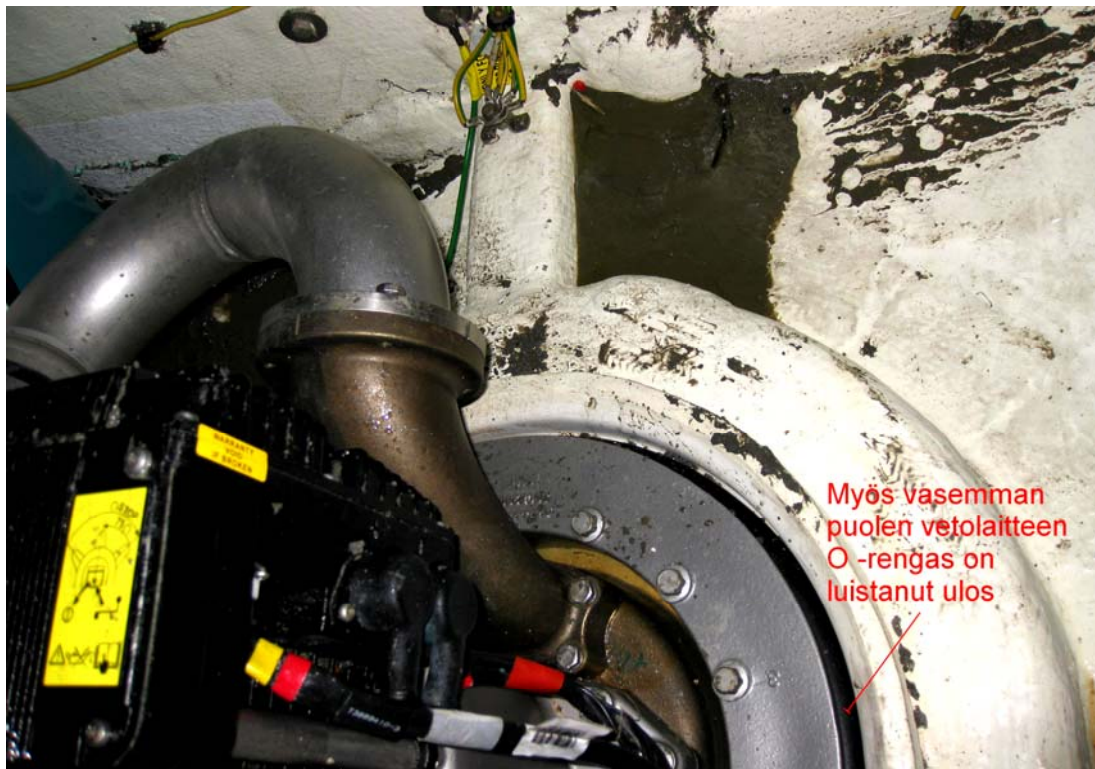
Kuva 28. Vasemman vetolaitteen O-rengas oli myös luiskahtanut ulos paikaltaan, vaikka vetolaitteeseen kohdistunut isku oli pienempi.

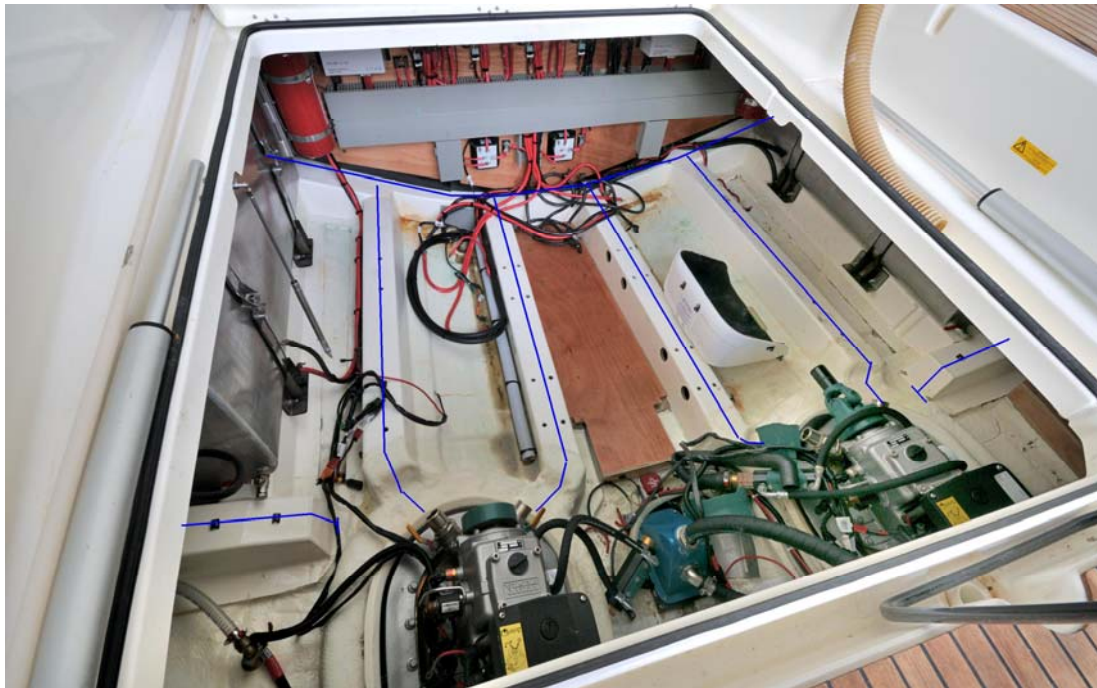
Kuva 29. Kuva konetilasta puhdistuksen ja moottoreiden poistamisen jälkeen. Sinisellä viivalla on osoitettu pohjapalkkien sijainti ja kohdat, missä ne on katkaistu ja liitetty asennusrenkaaseen. Liitokset oli laminoitu kiiltävän päälle ja sen lisäksi katkaisukohtiin muodostui lujuusopillisesti arveluttavia epäjatkuvuuksia, jotka heikentävät rakenteen.

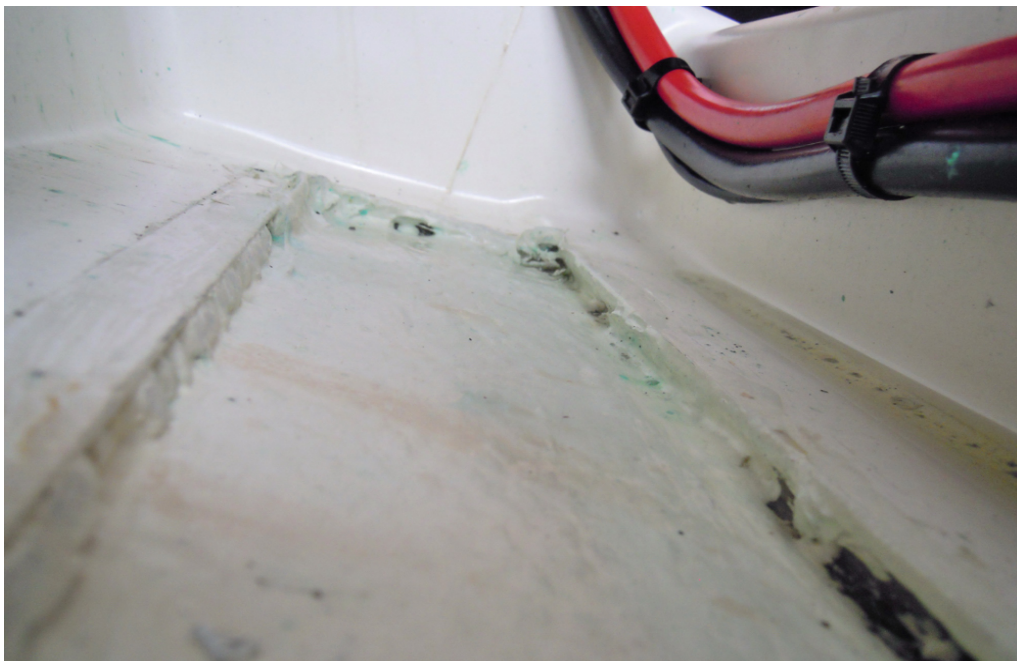
Kuva 30. Pohjapalkit oli saumattu runkoon kiinni liimamassalla. Osien sovitus ei ollut tarkkaa.

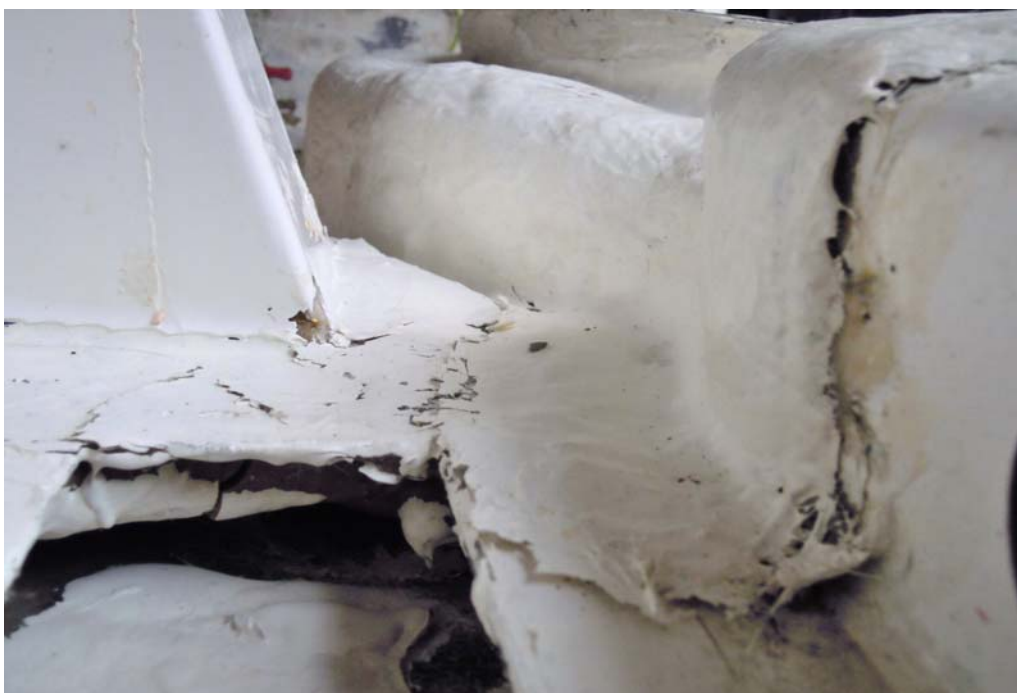
Kuva 31. Pohjan palkit ja niiden saumaus asennusrenkaaseen. Kaikki kuvassa näkyvät raot eivät tutkijoiden näkemyksen mukaan ole syntyneet onnettomuudessa vaan osat ovat olleet irti toisistaan jo ennen onnettomuutta. Tämän osoittaa mm. topcoatin osittainen valuminen liitospintojen alle. Rakenteen lujuus epäilyttää ottaen huomioon, että IPS-vetolaitteessa työntövoima siirtyy runkoon tämän rakenteen välityksellä.

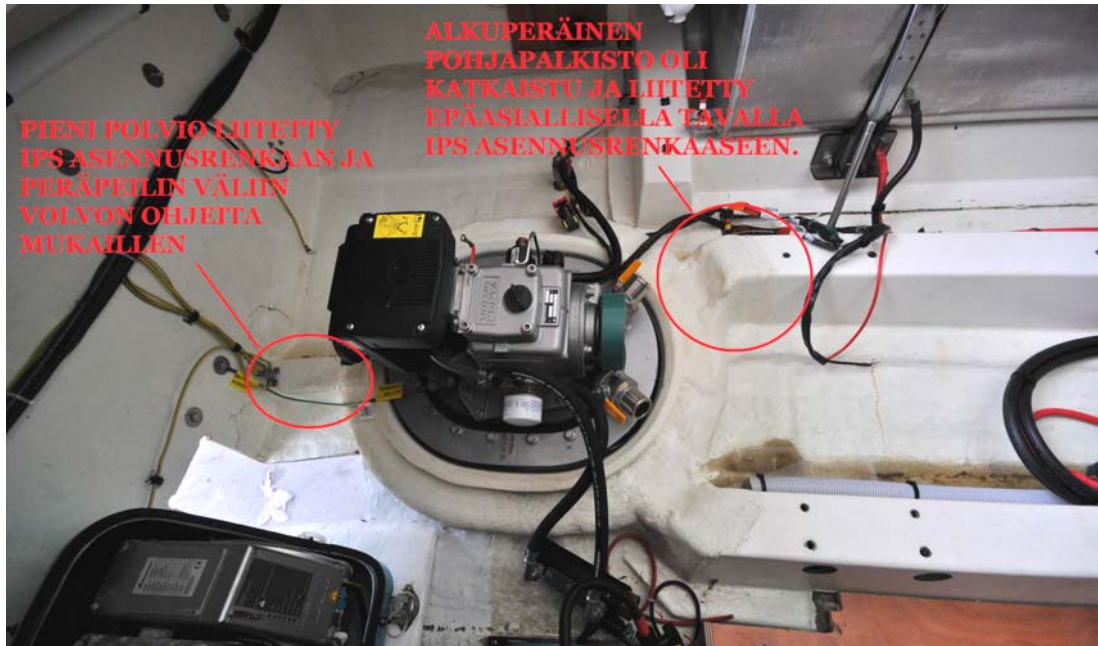
Kuva 32. IPS-asennusrenkas oli liitetty pohjapalkistoon katkaisemalla palkit tekemällä palkin päiden ja renkaan välille lujuusmielessä epäasiallinen liitos. Kuva ehjäksi jääneestä vasemmasta konepetistä. Kuvassa näkyy myös pohjan ja peräpeilin välinen kohta, mistä näytepala on leikattu (Kuvat 18. ja 19.).

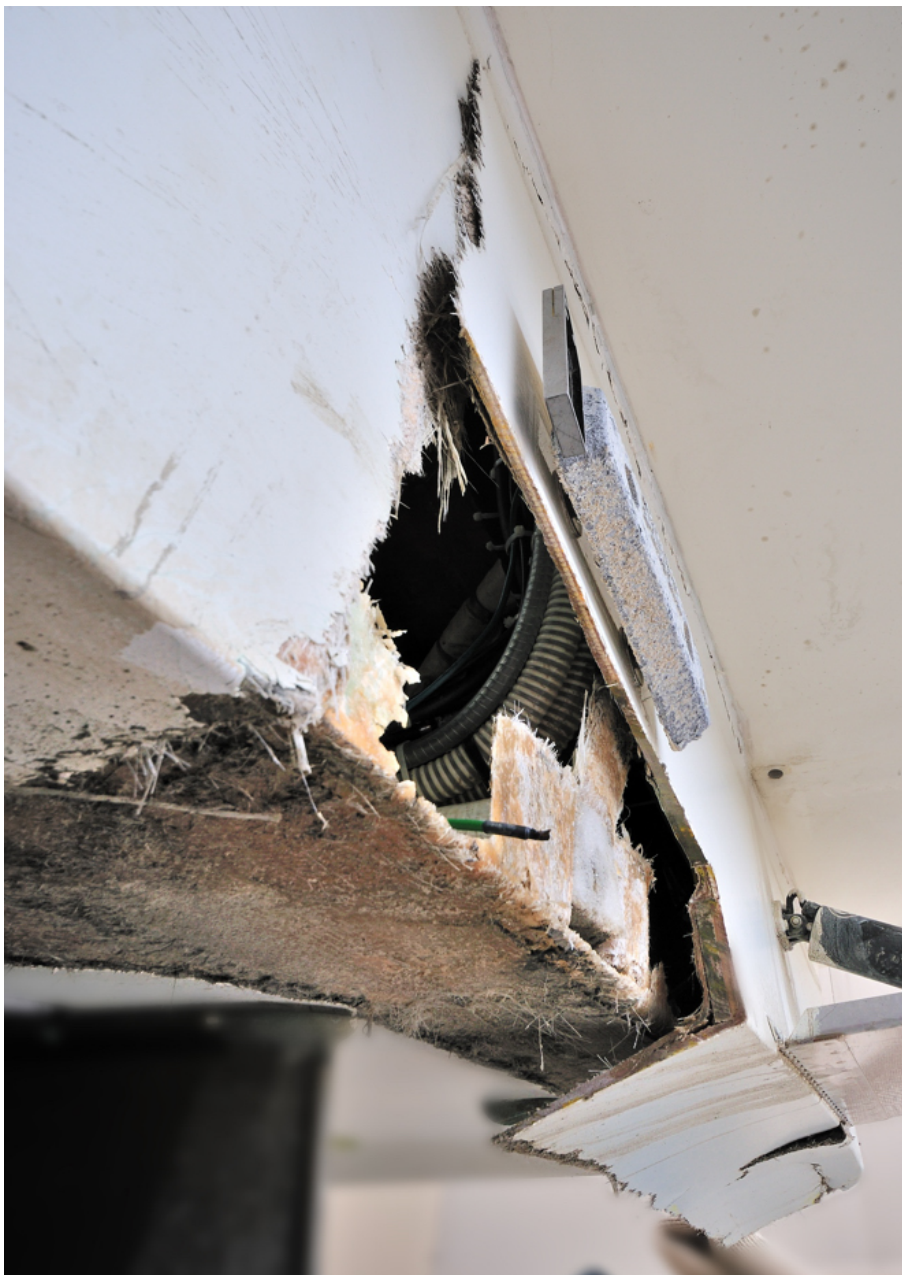
Kuva 33. Näytepalan leikkaamisen jälkeen otetusta kuvasta näkyy selkeästi miten peräpeili ja pohja ovat revenneet irti toisistaan. Lujitekerroksia ei ole vuorotellen limitetty vaan ensin on tehty peräpeili ja sen päälle (muotissa) on lami-noitu veneen pohja. Irtoaminen on tapahtunut osien välistä saumaa pitkin. Kuvasta näkyy myös huolimattomasti peräpeilin ja IPS-asennusrenkaan vä-lille liitetty polvio.

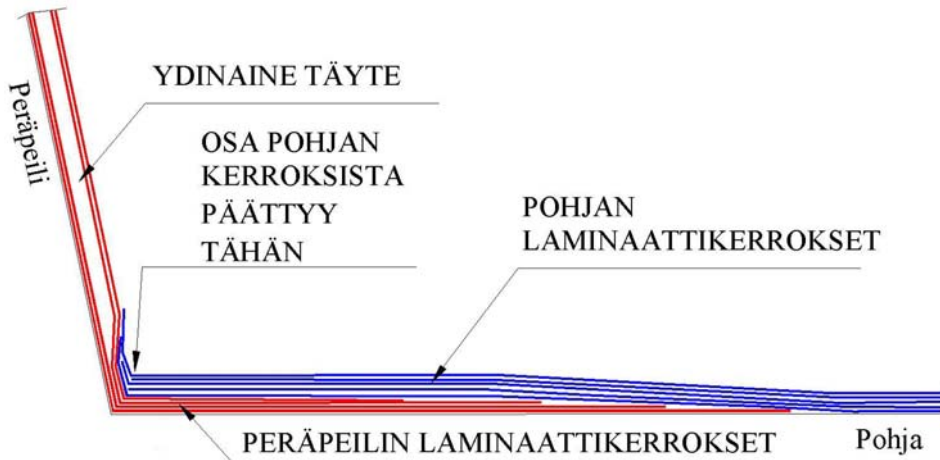
Kuva 34. Periaatepiirros pohjan ja peräpeilin liitoksesta onnettomuusveneessä. Pohjan ja peräpeilin liitos oli tehty limittämättä lasikuitukerroksia. Lisäksi pohjan rowing-kerrokset oli lopetettu peräpeilin kulman kohdalle. Peräpeili oli hyvin ohut muuttuen kerroslevyrakenteeksi heti pohjan yläpuolella. Kuvaa tulee verrata leikkauskuvaan (kuva 18) ja murtuneesta rakenteesta otettuun kuvaan (kuva 19).

Oikea tapa olisi ollut laminoida kerroksia vuorotellen limittäen niitä päällekkäin (kuva 35). Lujitekerroksia ei olisi saanut katkaista välittömästi ennen kulmaa ja kulman alueella olisi laminaatin kokonaispaksuutta tullut lisätä, jotta kulmakohdan aiheuttamat rasitukset eivät tulisi liian suuriksi.

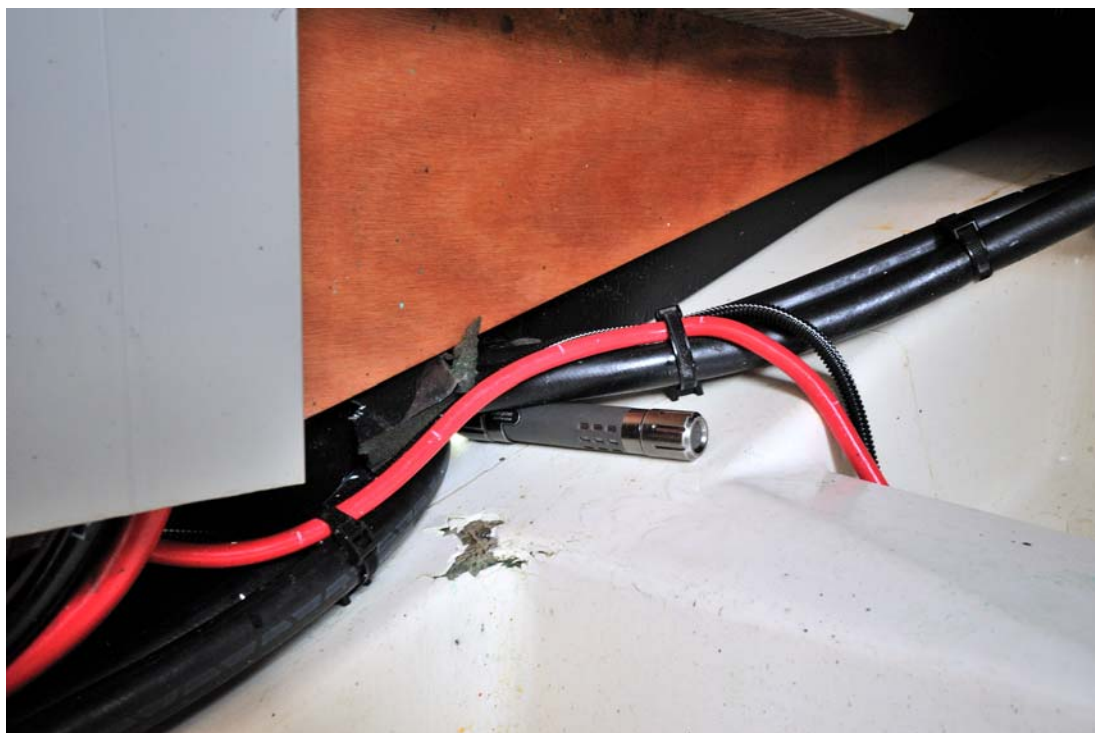
Kuva 36. Vanerilaipion ja lasikuiturakenteen välinen vaahtomuovilla täytetty rako palvelee letkujen ja kaapeleiden läpivientikohtana. Kuvassa laipion alta on esimerkin vuoksi työnnetty myös tutkijan käsivalaisin.

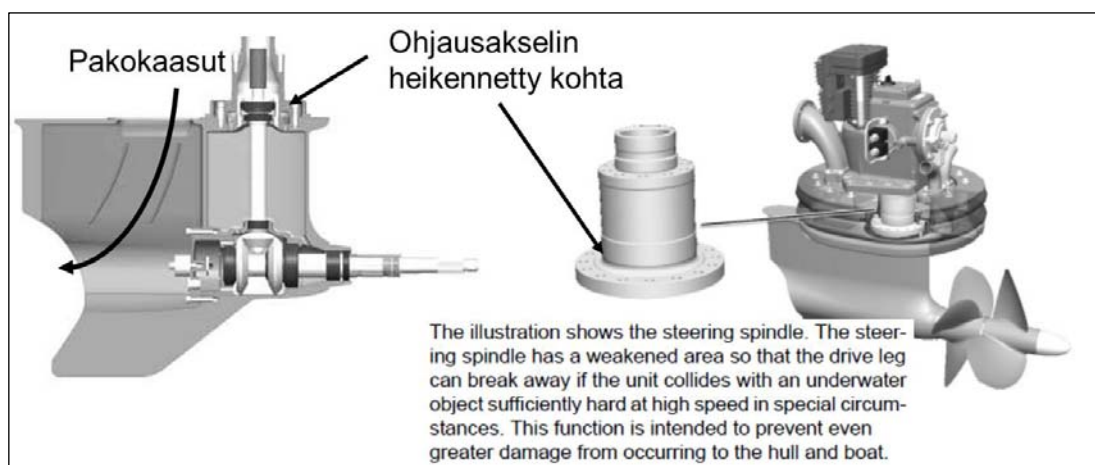
Kuva 4. IPS-ohjausakselin murtokohta.

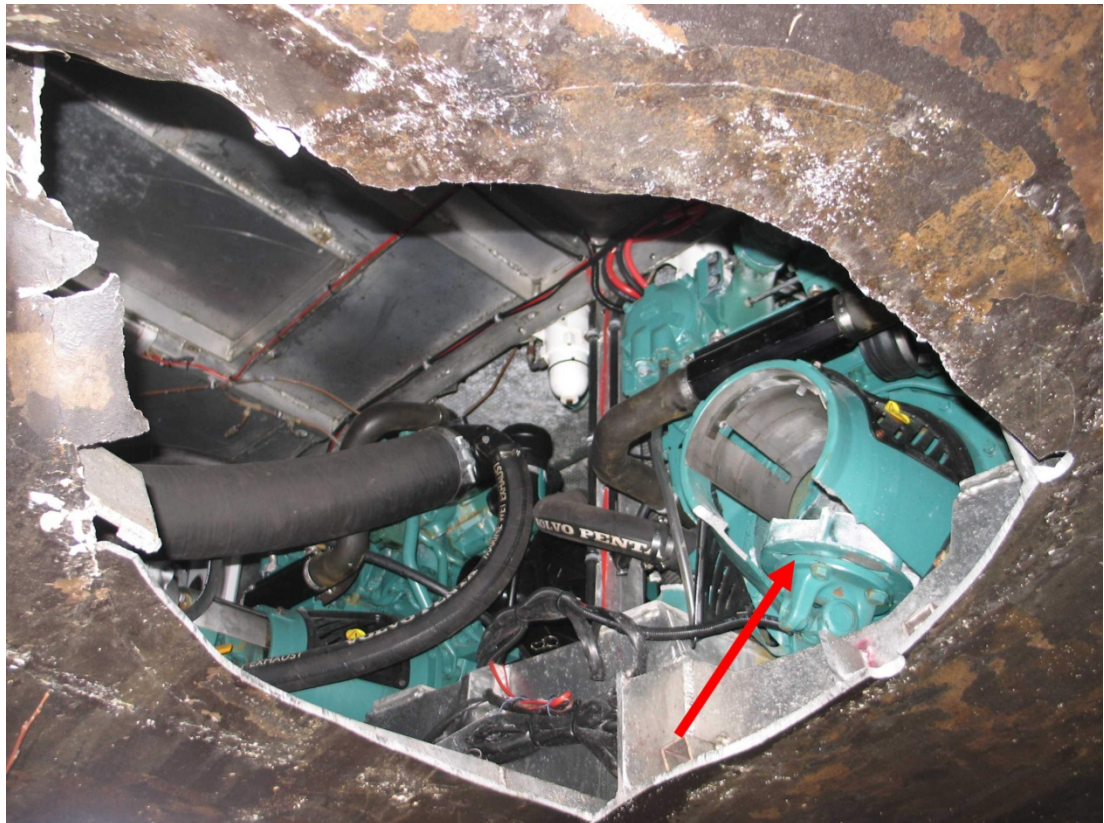
Kuva 1. Leikattu aukko IDA 1:n pohjassa vetolaitteen irrottamisen jälkeen. Nuoli osoittaa murtuneen akselikytkennän.

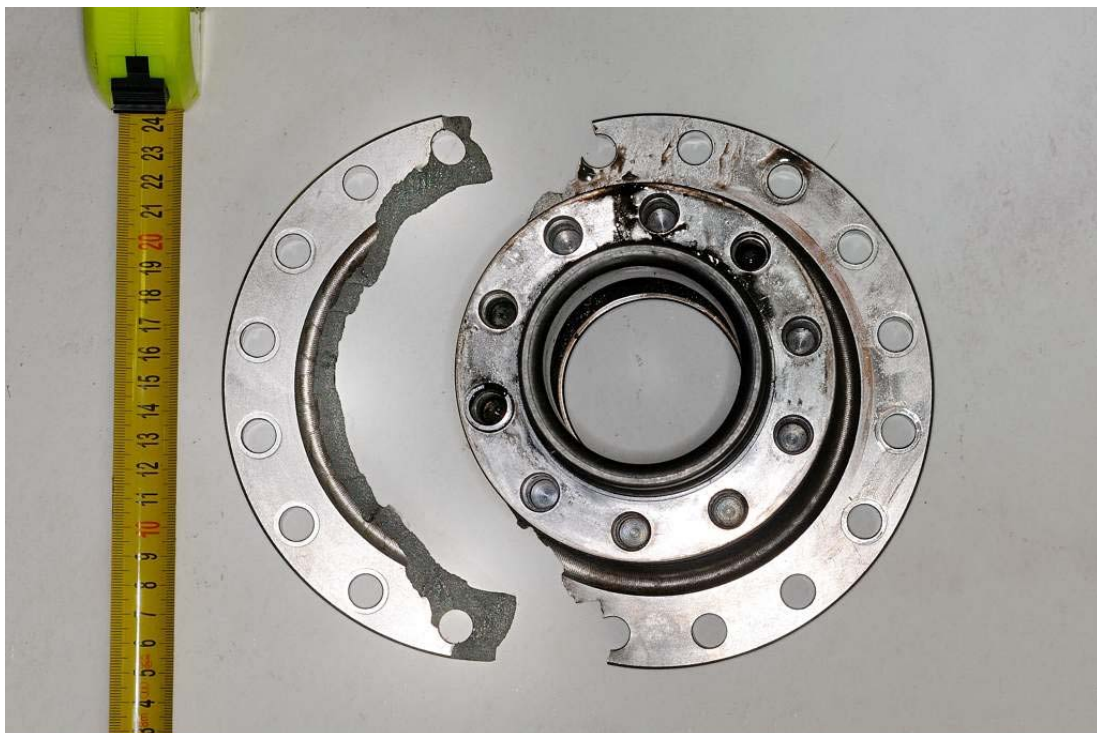
Kuva 7. Kääntöakseli ja sen osittain murtunut laippa.

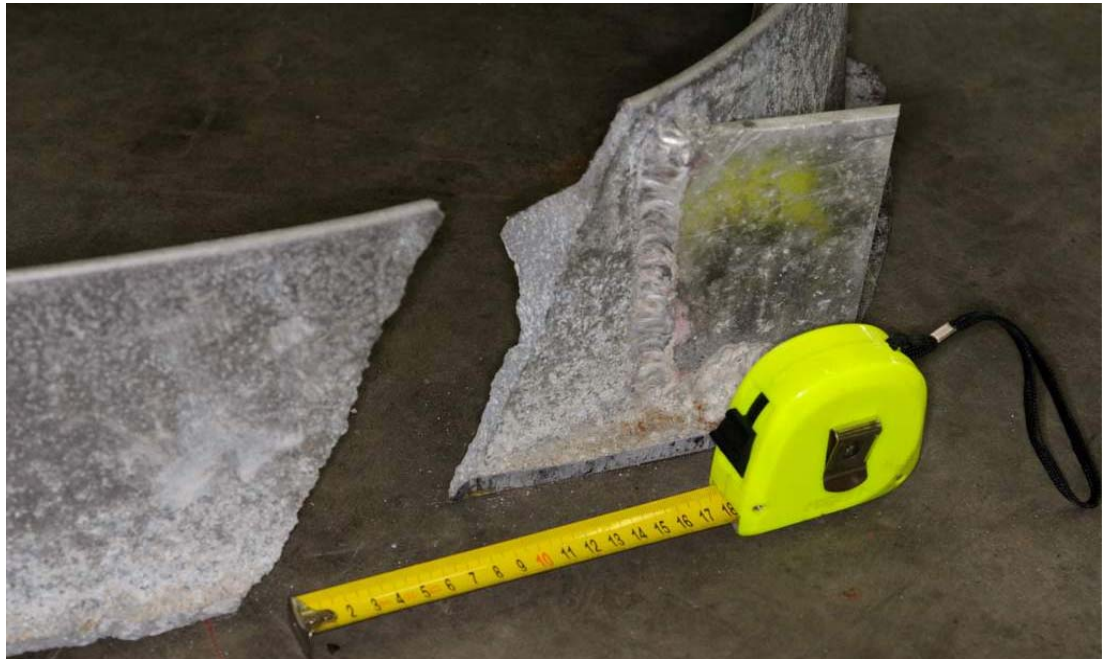
Kuva 9. Alumiinikauluksen murtumiskohta.
