## Tutkintaselostus

C3/2010M

### **JEANNEAU PRESTIGE 42S, A-58990 (FIN), uppoaminen In- koon edustalla 28.5.2010**

**Onnettomuustutkintakeskus  
Olycksutredningscentralen  
Safety Investigation Authority, Finland**

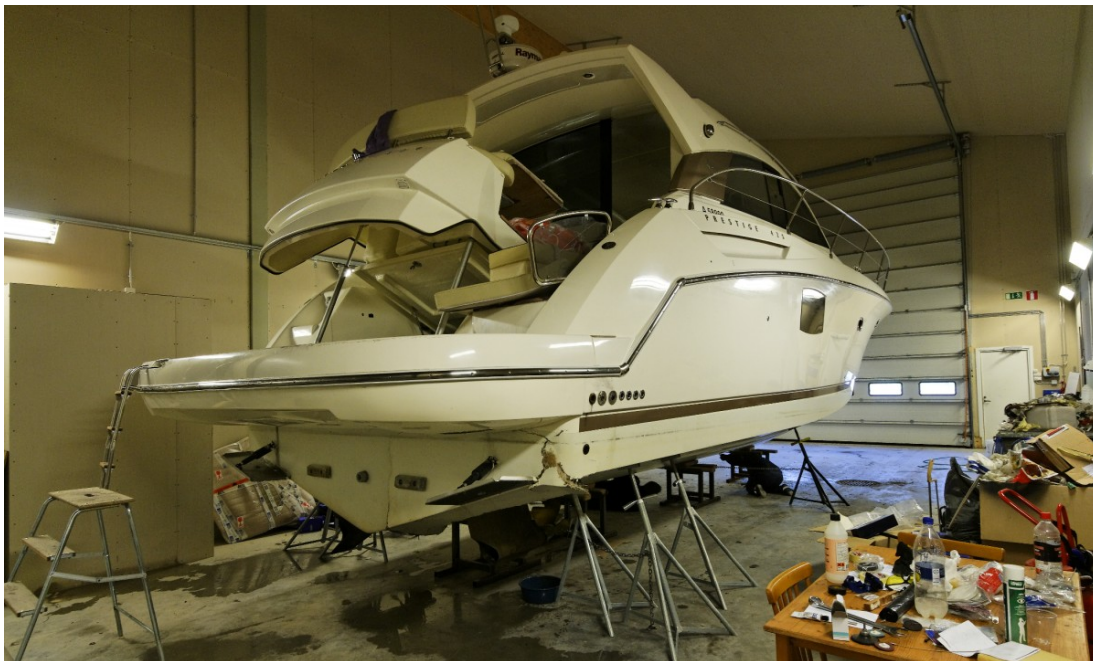
Kuva 2. Merestä nostettu onnettomuusvene telakkahallissa.

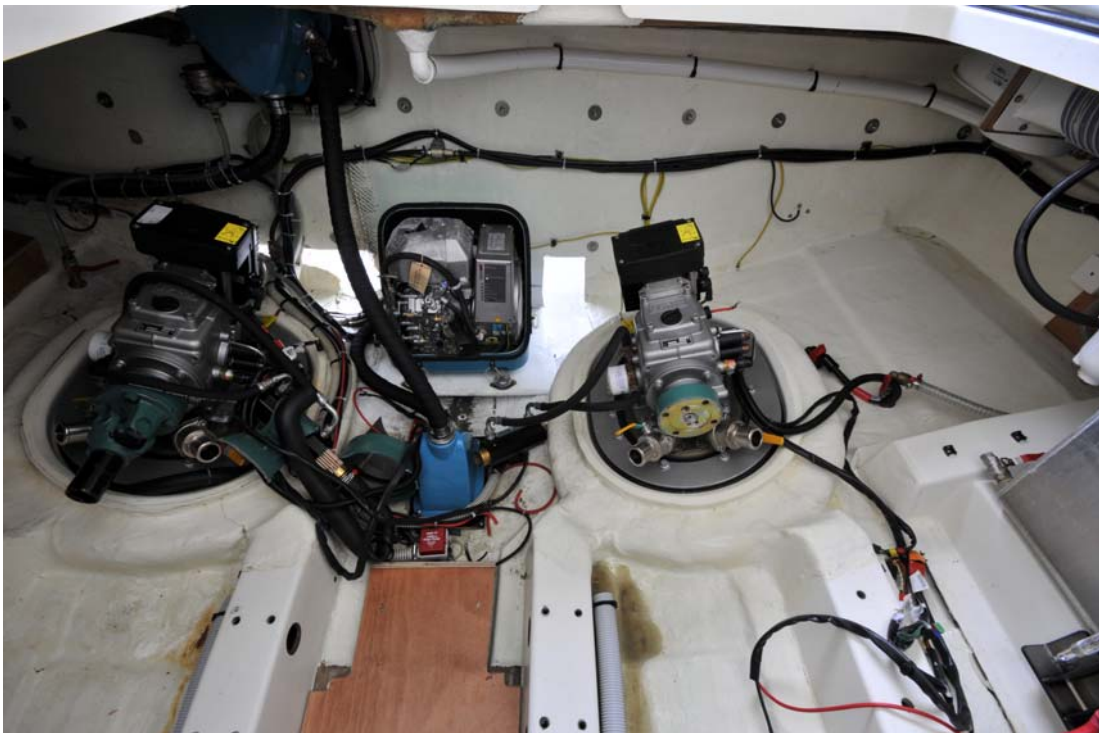
Pohjapalkisto muodostaa myös moottoreiden konepetin. Pohjapalkiston muotissa esivalmistettu osuus havaittiin katkaistuksi moottoreiden ja vetolaitteen välillä. Tästä perään päin palkisto oli korvattu Volvo Pentan IPS -vetolaitteen lujitemuovisella asennusrenkaalla ja siihen liitettyllä lisäpalkilla (kuva 3).

Kuva 3. Pohjapalkiston peräosa on korvattu Volvo Pentan asennusrenkaalla ja sen tukipalkeilla. Kuva on otettu moottoreiden irrotuksen ja konetilan puhdistuksen jälkeen.

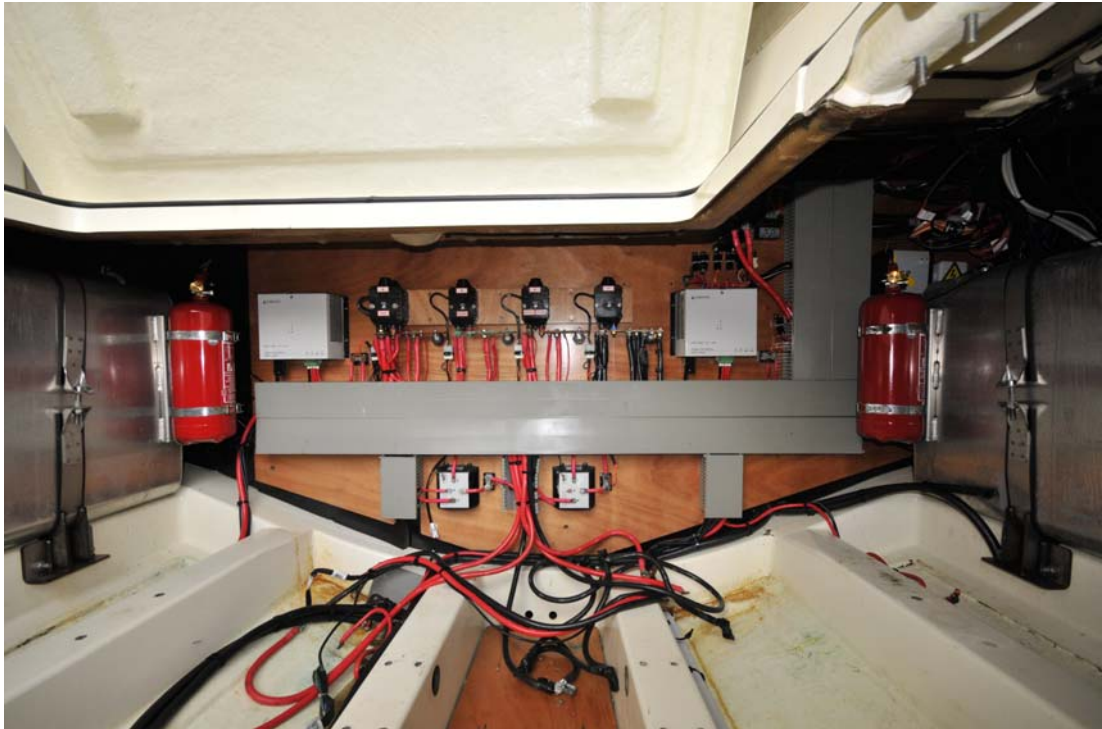
Vaurioalueelta otettujen näytteiden mukaisesti pohja on umpilaminaattia ja peräpeili on kerroslevyrakenne, jonka ydinaineena on käytetty hartsilla imeytettyä mikropallomattoa. Pohjassa on neljä pituuspalkkia ja laipioiden kohdalla korkeat poikittaiset palkit (kuva 4). Palkisto on valmistettu erillisellä muotilla ja liimattu liimamassalla runkoon (kuva 5).

Kuva 4. Pohjan rakenne konetilan kohdalla.

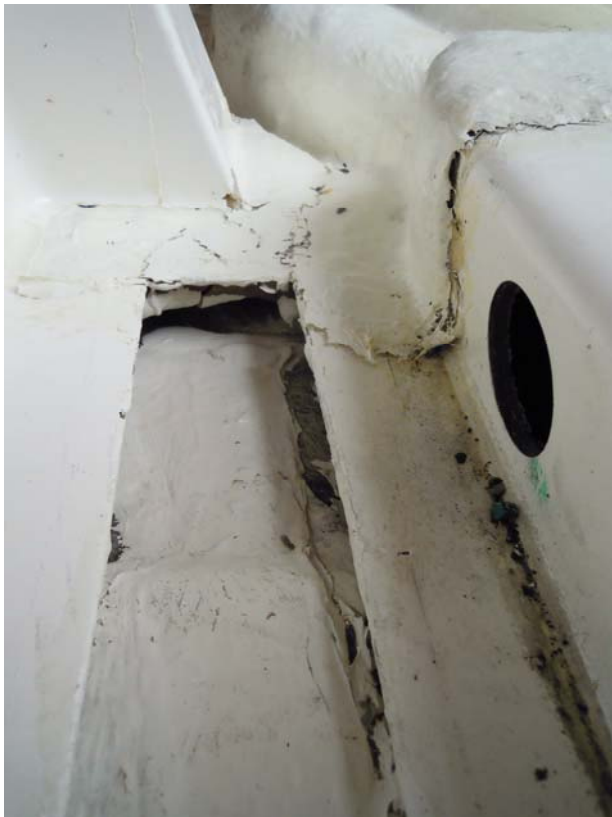
Kuva 5. Pohjapalkiston liitostapa runkoon. Palkisto ei kauttaaltaan ole ollut pohjassa kiinni. Sovitus on tehty liimakitillä.

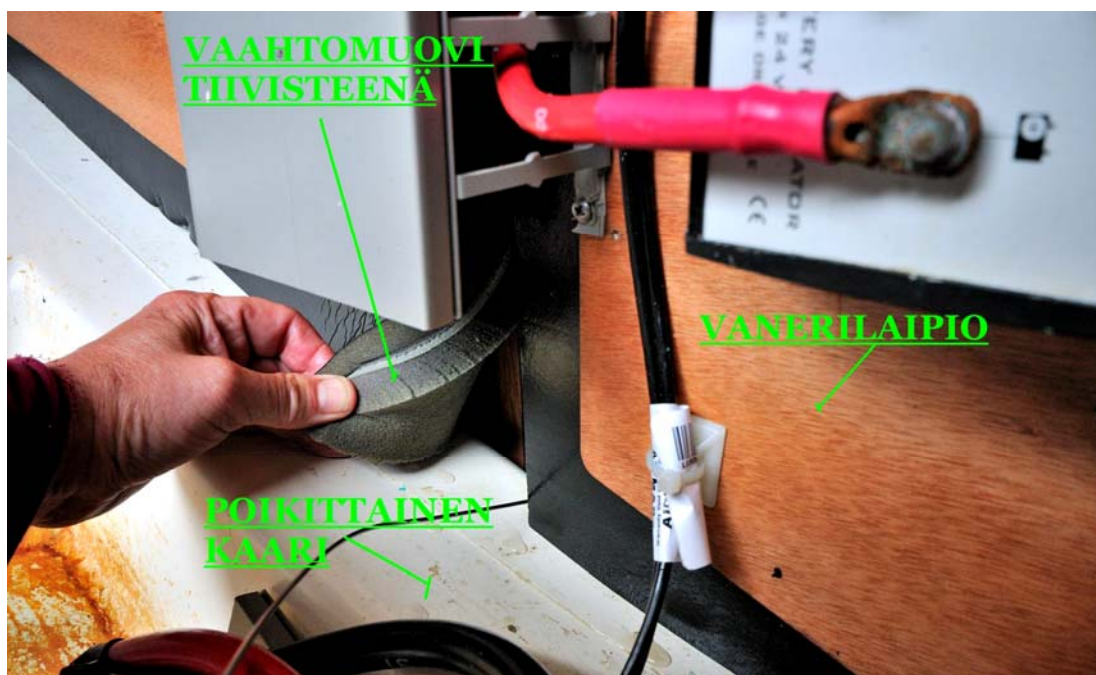
Konetila on erotettu muusta veneestä vanerilaipiolla, joka liittyy poikittaisen kaaren päälle (kuva 7). Vaneri ei kuitenkaan täysin ylety lujitemuoviseen kaareen kiinni, vaan väliin jää kämmenen mentävä rako. Tämä rako on tiivistetty joustavalla solumuovilla (vaahtokumi). Konetilan ja muun veneen välisiä letkuja ja sähköjohtoja on viety laipion ja kaaren välisestä raosta solumuovin joustavuuden rajoissa. Rakenne ei ole vesitiivis, mutta päättellen kaksinkertaisesta vanerilaipiosta, veneen valmistajalla on ollut pyrkimys eristää koneiston ääntä tehokkaasti. Koska rakennetta ei ollut tarkoitettu vesitiiviiksi, vuototar kastelun tekemiseen ei nähty olevan aihetta.

Kuva 7. Vanerilaipiota ja pohjakaarta ei ollut liitetty tiiviisti toisiinsa. Rako oli tiivistetty irrallisella vaahtomuovilla.

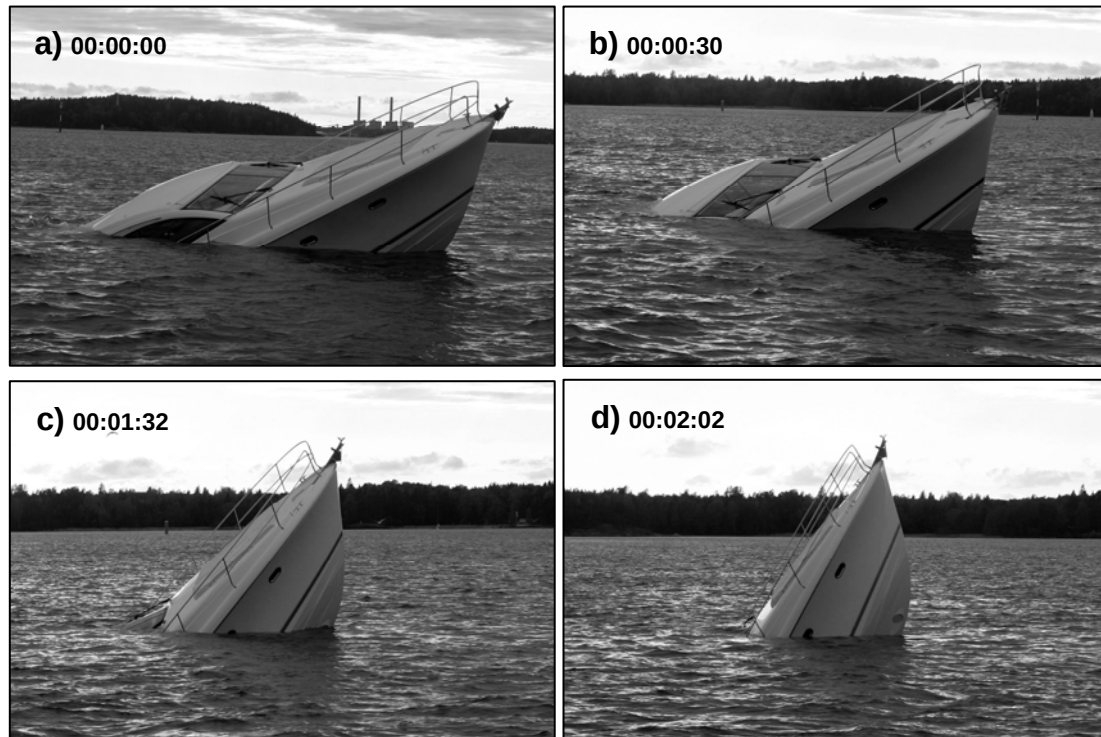
Vene sai pohjakosketuksen klo 19.50. Vene jatkoi vanhalla vauhdillaan karin yli ja pysähtyi sen jälkeen, koska moottorit eivät enää käyneet. Vene upposi (kuva 10) ja kärsi tämän seurauksena käytännössä täystuhon. Henkilövahinkoja ei sattunut.

Kuva 10. Veneen uppoaminen kuvattuna P/V FAGERÖltä. Kuviin merkitty juokseva aika havainnollistaa veneen uppoamisnopeutta. Kuvasarjan ensimmäisen kuvan aika on asetettu nolaksi. Ajat on saatu kuvien EXIF-tiedostosta. Veneessä olleet henkilöt pelastettiin noin 10 minuuttia ennen ensimmäisen kuvan (kuva 10a) ottamista. (© Max Weckström)

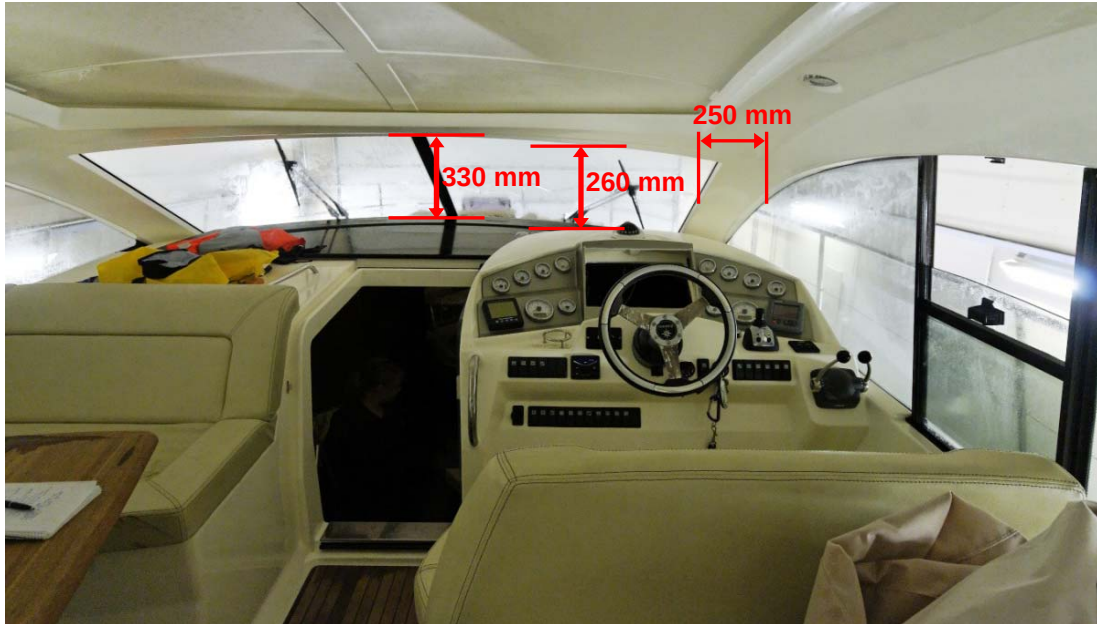
Kuva 11. Yleisnäkymä ohjaamosta kuljettajan paikan takaa. Kuva on otettu onnettomuusveneessä korjaushallissa pian veneen nostamisen jälkeen. Tuulilasin korkeus on 330 mm, ohjauspulpetti rajoittaa näkyvyyttä alaosasta siten, että tehollinen korkeus näkyvyydelle on 260 mm. Sivupilarin leveys on 250 mm.

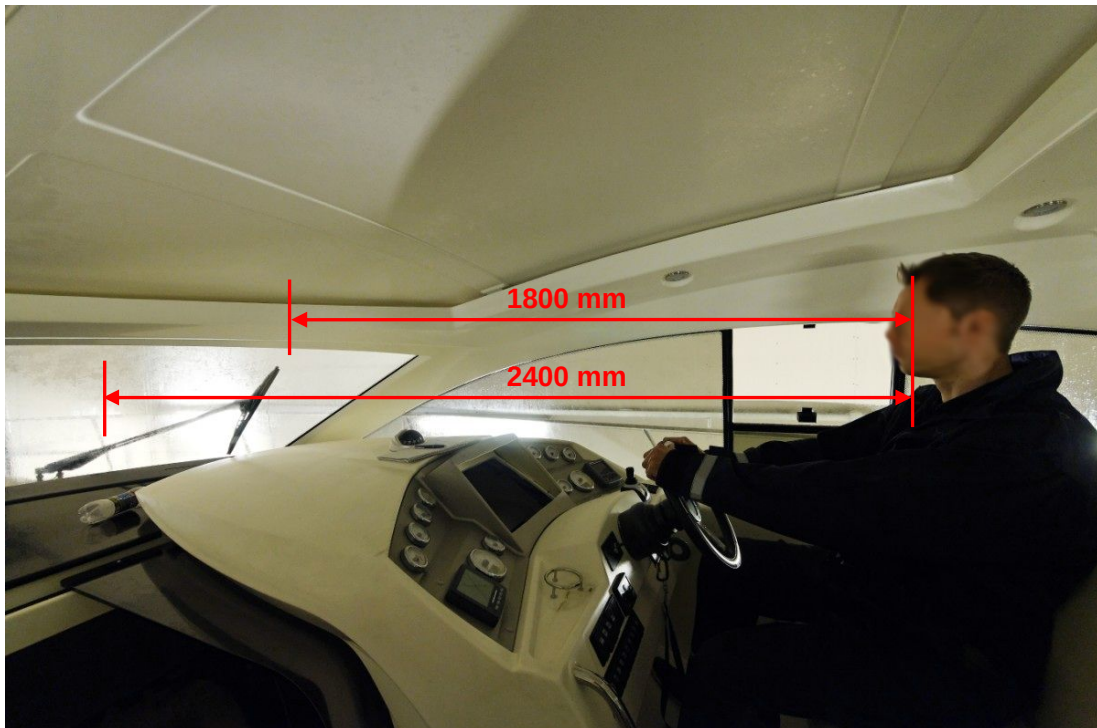
Kuva 12. Kuljettajan paikka istuen kattoluukun ollessa kiinni. Kuva on otettu kuljettajan paikalta onnettomuusveneessä korjaushallissa pian veneen nostamisen jälkeen. Etäisyys ikkunan ylälaidasta kuljettajaan on noin 1800 mm ja ikkunan keskiosasta kuljettajaan noin 2400 mm. Kuvan henkilöllä ikkunan yläpalkki on täsmälleen näkökentän keskellä. Kuvan henkilö on onnettomuusveneeseen päällikköä hieman pitempi.

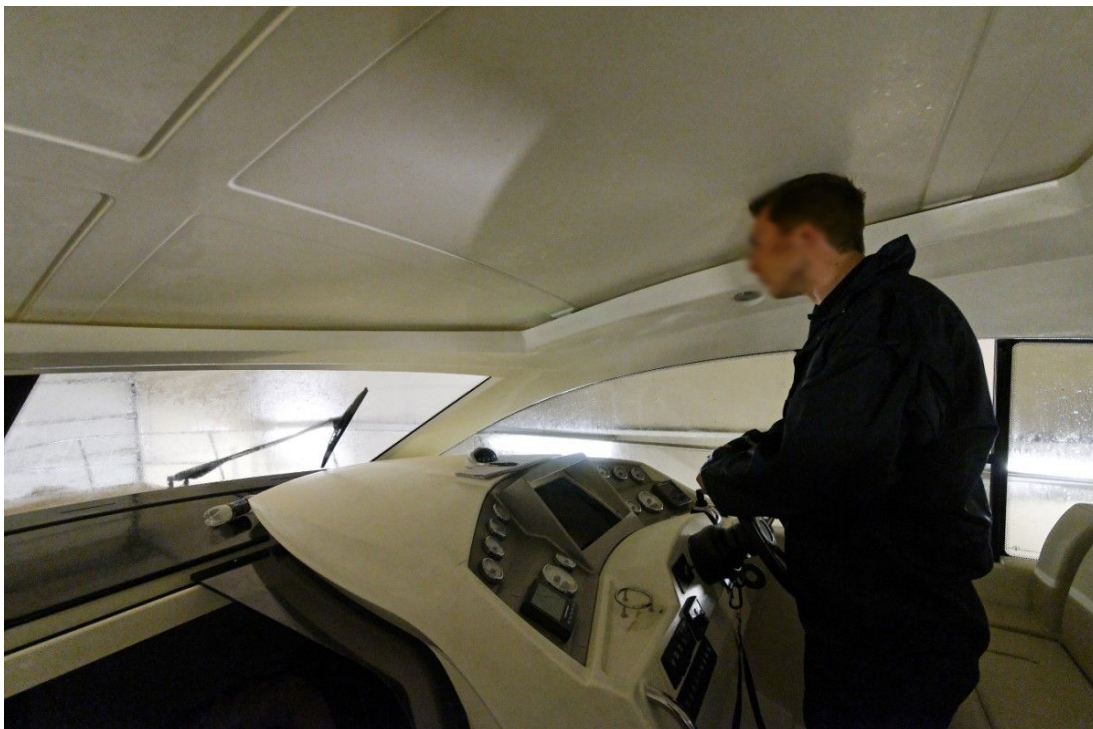
Kuva 13. Kuljettajan paikka seisten kattoluukun ollessa kiinni. Seisten ajettaessa voidaan valita kaksi eri korkeutta missä seistä. Kuva on otettu onnettomuusveneessä korjaushallissa pian veneen nostamisen jälkeen. Kuvan henkilö on onnettomuusveneen päällikköä hieman pitempi.

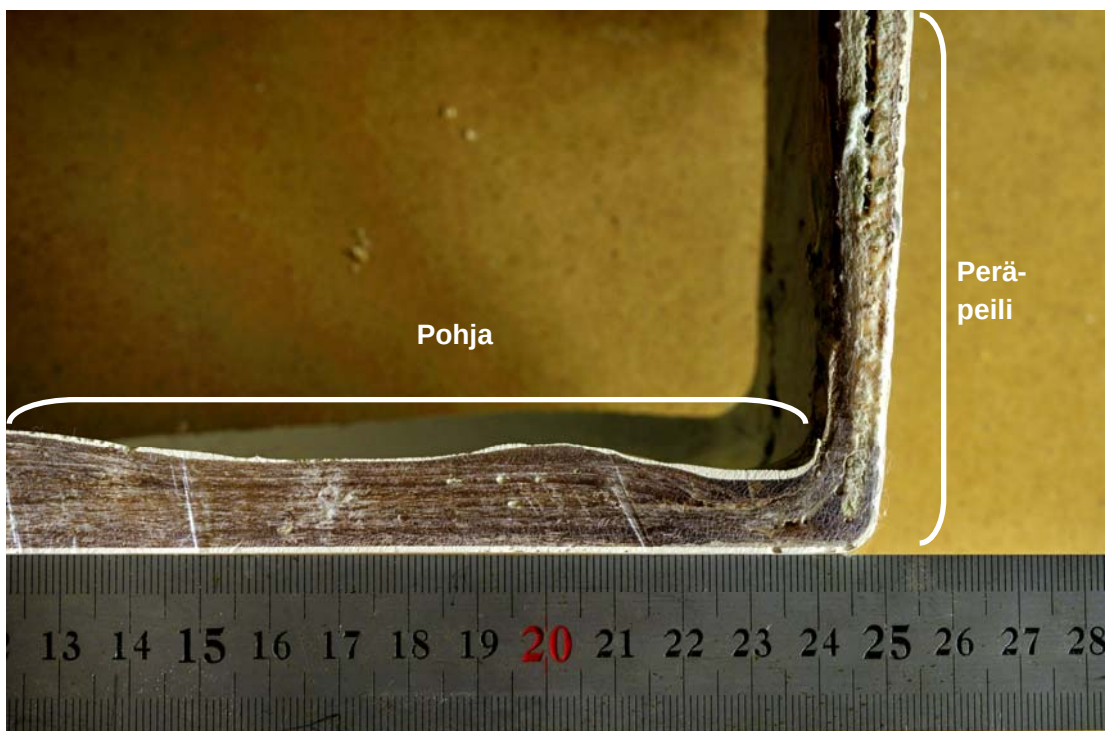
Tarkempaa tutkimista varten peräpeilin ja pohjan yhtymisalueelta leikattiin näytepaloja irti rakenteen analysoimiseksi tarkemmin. Näytteet tutkittiin silmämääräisesti ja mittamalla. Kuvissa 14 ja 15 on esitetty valokuvat näytepalojen yksityiskohdista.

Kuva 14. Kuvassa veneen rungosta – alueelta, missä pohja ja peräpeili yhtyvät – irti-leikattu näytepala. Näytepala leikattiin irti rungon vasemmalta, vahingoittumattomalta puolelta, missä laminaatti ei ole revennyt. Peräpeilin paksuus on alimmillaan kuvan mukaisesti noin 8 mm. Tästä lasikuitulaminaattia on arviolta kaksi 1,5 mm paksuista kerrosta. Laminaattien välissä on mikropalloomassalta vaikuttavaa täyteainetta, jolla rakenteesta muodostuu kerroslevyrakenne.

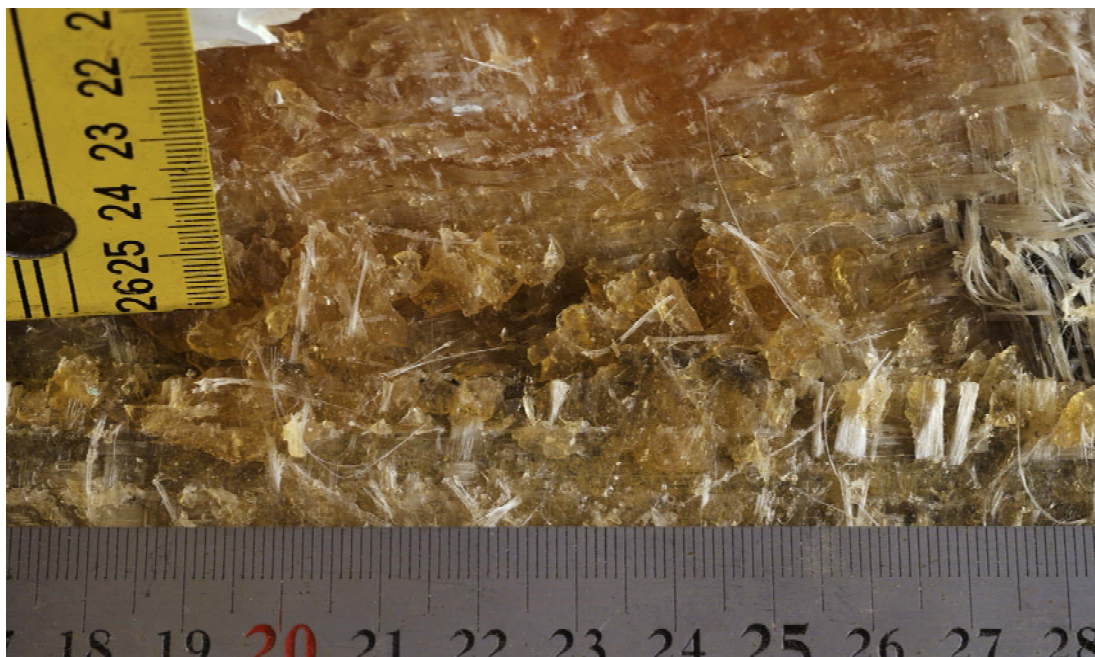
Kuva 15. Peräpeilin alakulman laminaattia veneen oikealta puolelta pohjan ja peräpeilin repeytymisalueelta. Kuvasta näkyy korkea hartsipitoisuus ja kudottujen kankaiden eli Rowing-kerrosten loppuminen välittömästi ennen kulmaa.

Lujuuden kannalta on ensiarvoisen tärkeätä, että lasikuidut kulkevat katkeamatta rakenteen epäjatkuvuuskohtien kuten kulmien yli. Näin kuuluu tehdä esimerkiksi pohjan ja peräpeilin välisen kulman kohdalla. Lasikuitukerrosten katkaisu molemmin puolin kulmaa johtaa korotetusti heikentyneeseen rakenteeseen eikä hartsin lisääminen kulma-alueelle tuo mitään parannusta.

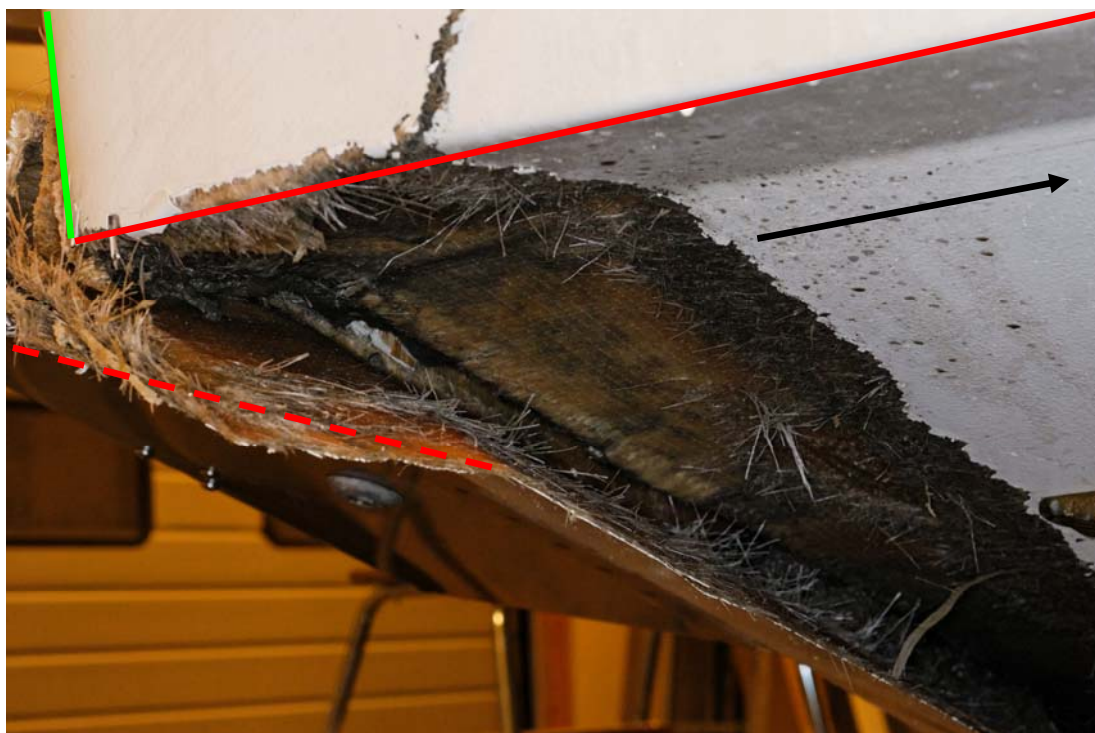
Vetolaitteen iskeytyessä kallioon siihen kohdistui voima taaksepäin. Vipuvarsiperiaatteella tämä tukeutui veneen pohjaan siten, että vetolaitteen keulapäähän kohdistui voima alaspäin ja peräpäähän ylös- eli sisäänpäin. Tämä mursi heikosti peräpeiliin kiinnitetyn pohjalevyn irti ja pohjaan muodostui poikittainen rako (kuva 16).

Kuva 16. Repeämä veneen pohjassa. Kuvaan on merkitty vihreällä viivalla veneen peräpeilin ja laidan välinen kulma, punaisella yhtenäisellä viivalla veneen palle, punaisella katkoviivalla peräpeilistä pohjaan ulottuva laminaatti, joka on repeytynyt irti varsinaisesta pohjalaminaatista. Mustalla nuolella on merkitty keulan suunta.

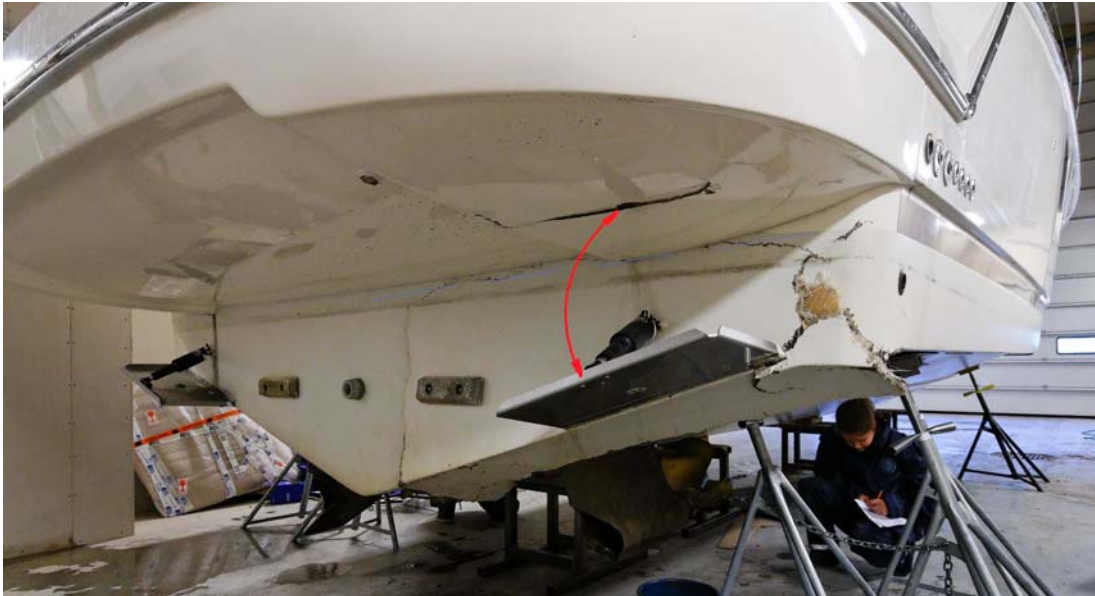
Korjaamohallissa havaittiin, että konetilaan oli tunkeutunut suuri määrä savea. Koska sukeltajahavainnon mukaan kiven iskualue oli savesta ja suuremmasta irtoaineksesta paljas, saveen on täytynyt joutua konetilaan veneen upottua perä edellä vieressä olevaan syvänteeseen. Noston aikaiset veneen liikuttelut pohjaa vastaan ovat saaneet peräpeilin irrallisen alareunan kaapimaan "juustohöylänä" savea veneen sisälle. Samassa yhteydessä peräpeilin oikea puoli on myös revennyt laajemmin irti siten, että trimmitaso on voimalla osunut uimatason pohjaan jättäen näkyvät jäljet (kuva 17). Nämä löydökset eivät ole seurausta itse törmäystapahtumasta.

Kuva 17. Veneen peräpeili. Törmäyksessä pohjalevyn ja peräpeilin laminaatit irtosivat toisistaan avaten puolen peräpeilin levyisen raon veneen pohjaan. Tästä raosta ja irti murtuneen IPS-vetolaitteen aukosta vesi täytti konetilan ja koko veneen, jolloin vene upposi. Venettä nostettaessa peräpeili repeytyi enemmän irti ja trimmitaso painoi uimatasoon kuvassa näkyvän halkeaman. Aukko kaapi savea meren pohjasta konetilaan, kun venettä liikutettiin pitkin pohjaa.

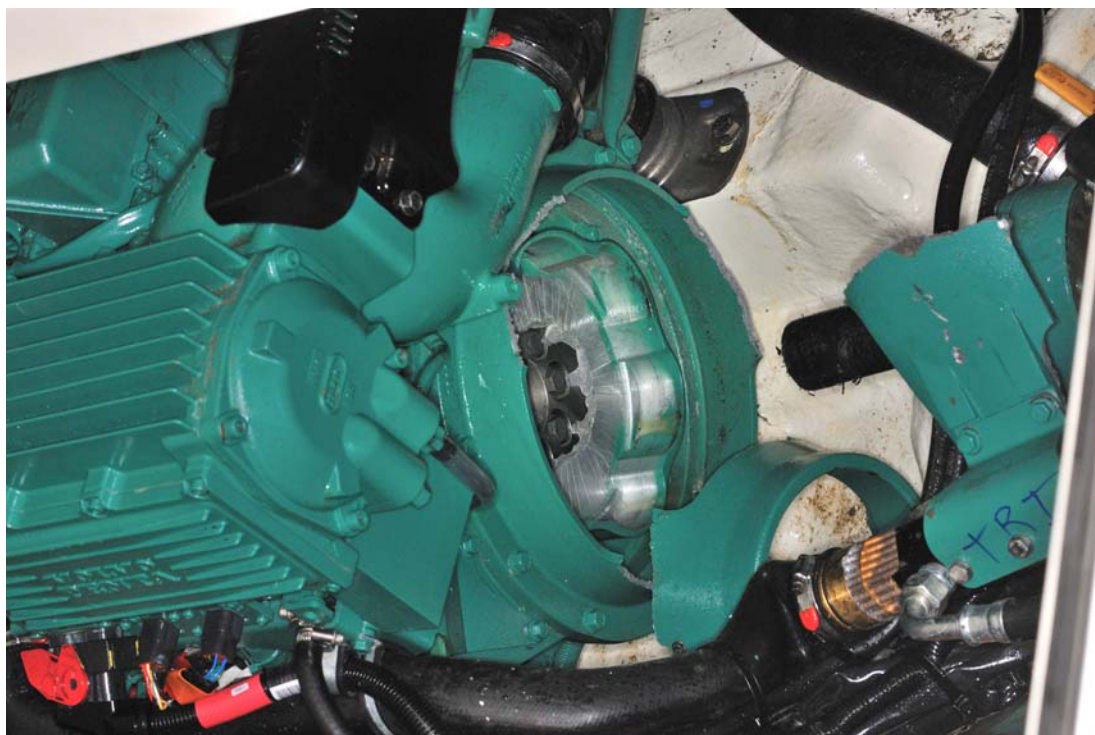
Isku on alkanut potkurissa. Tämä on taivuttanut potkuriakseleita äkisti ylöspäin, jonka seurauksena vetolaitteen vaihde on juuttunut. Tapahtuma on edennyt hyvin nopeasti, sillä perän puoleisin potkurin ylin siipi ei ole osunut mihinkään eli potkuri on pysähtynyt selvästi alle yhden kierroksen matkalla.

Kuva 18. Murtunut joustokytkin ja akselin rikkoma metallinen kotelo.

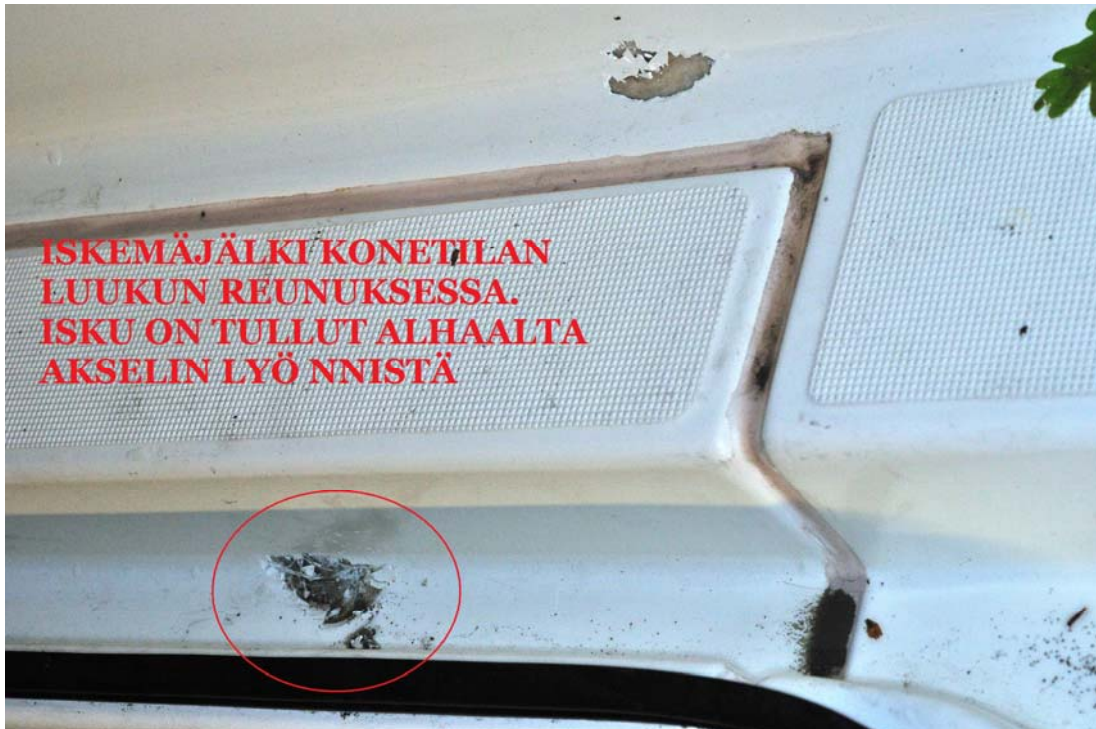
Akseli on tämän jälkeen irronnut urituksestaan ja lentänyt ylöspäin osuen konetilan luukun reunaan, josta akseli on edelleen lentänyt konetilan pohjalle, mistä se löydettiin.

Kuva 19. Iskemäjälki konetilan luukun yläpuolella akselin pään osuttua konetilan luukun reunan alapuolelle.

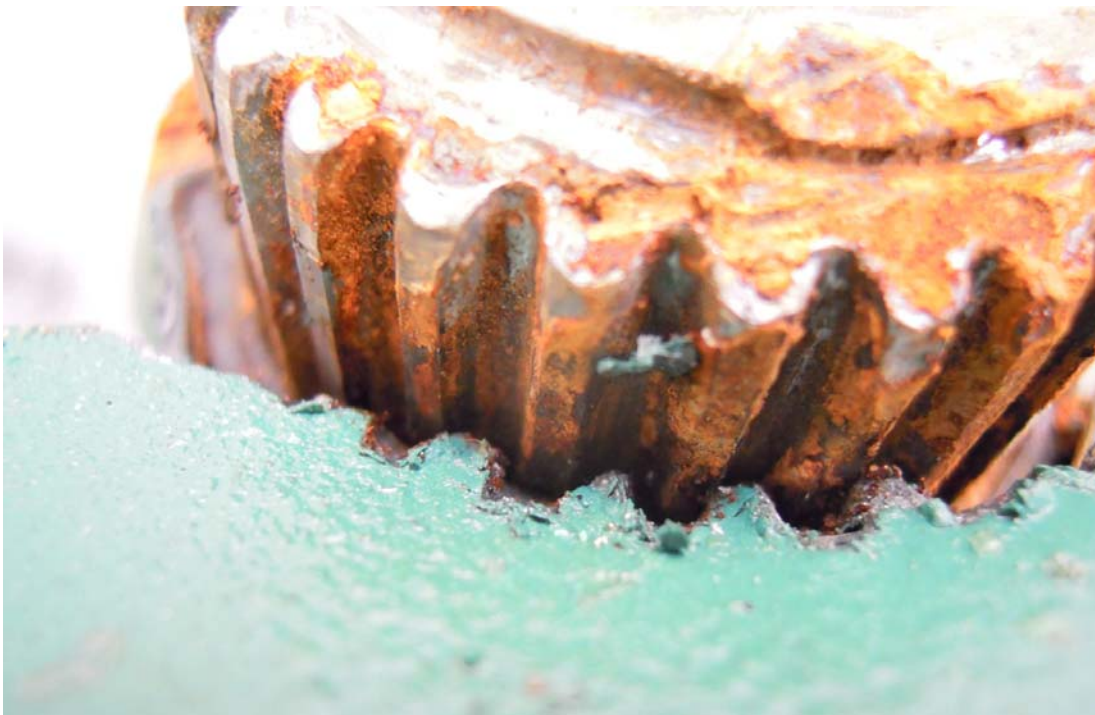
Kuva 20. Vetoakselin hammastus sopii yhteen murtuneen yhdyskotelon jälkien kanssa osoittaen, että akseli on voimalla lyönyt koteloon.

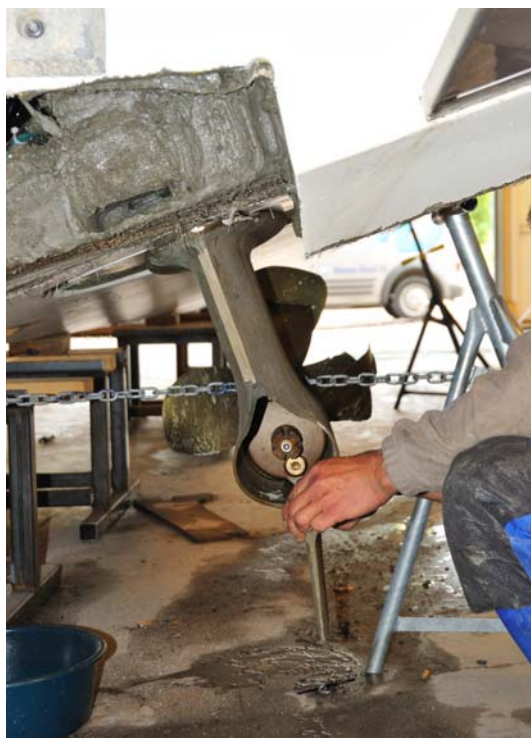
Potkurin lisäksi vetolaitteen alaevä, skegi, on saanut voimakkaan iskun alhaalta. Skegi on murtunut irti taipumalla vasemmalle.

*Kuva 21. Sovitettaessa irronnutta oikean puoleisen vetolaitteen alaevää, skegiä, paikalleen havaitaan, että se on taipunut vasemmalle ennen irtoamistaan. Ehjänä skegi on ollut samassa linjassa vetolaitteen rungon kanssa. Kuva on otettu peräpeilin näytepalan leikkaamisen jälkeen. Konetilassa on runsaasti savea.*

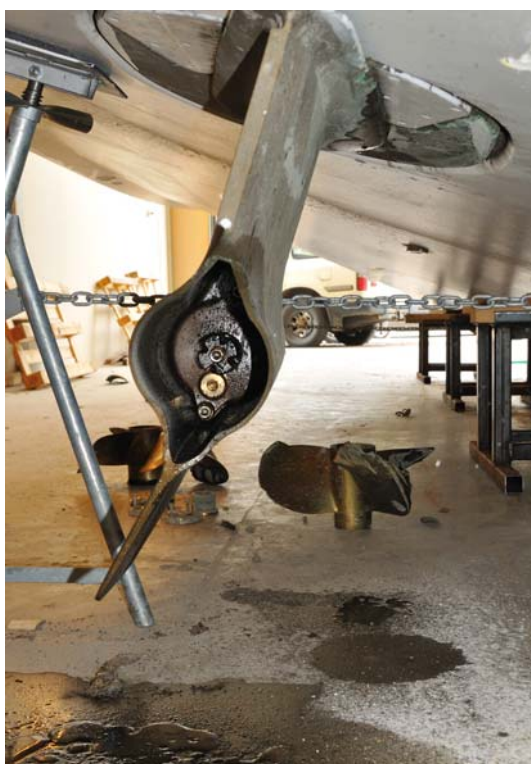
Myös vasen vetolaite on saanut iskun potkuriin ja skegiin. Jokainen potkurin siipi on vaurioitunut, akselilinja on silmämääräisesti katsottuna ehjä ja skegi on taipunut vasemmalle. Jälki osoittaa, että akselin pysähtyminen on tapahtunut hitaammin kuin oikeassa vetolaitteessa. Isku vetolaitteeseen on ollut lievempi kuin oikeaan vetolaitteeseen kohdistunut isku.

*Kuva 22. "Vasen vetolaite": Myös vasemman vetolaitteen skegi on taipunut vasemmalle.*

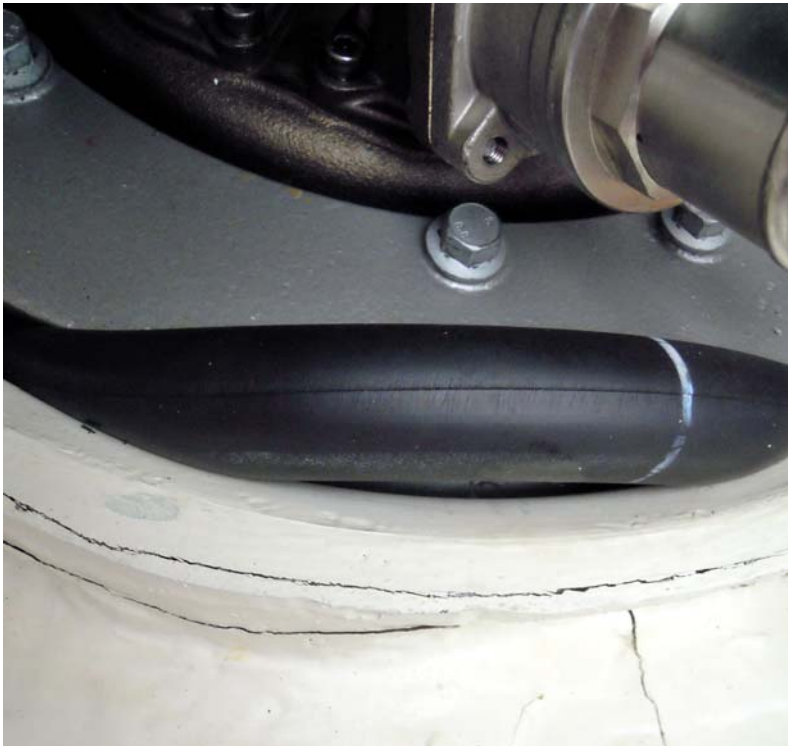
On huomionarvoista, että vetolaitteen ja veneen pohjaan kiinnitetyn asennuskauluksen välissä oleva suuri O-rengas oli iskun voimasta luiskahtanut ulos urastaan (kuva 23). Vastaava ilmiö havaittiin IDA 1:n onnettomuuden tutkinnassa. O-renkaan liikkumista esiintyi myös siinä Jeanneau vetolaitteessa, joka muuten oli paikallaan ja rakenne ehjä (kuva 24). Tästä voidaan päätellä, että vetolaitteen voimakas liikahtaminen kiinnityksensä voi yksin aiheuttaa O-renkaan luiskahtamisen paikaltaan ilman, että veneen tai vetolaitteen rakenne erityisesti vaurioituu. Jos O-rengas ei pysy paikallaan, seurauksena on vakava vuodon vaara. O-renkaan pysyminen paikallaan ja vetolaitteen hallittu katkeaminen ovat teknisesti toisistaan riippumattomia asioita.

Kuva 23. Vetolaitteen ja lasikuituisen asennuskauluksen välissä oleva O-rengas oli luiskahtanut ulos urastaan aiheuttaen ylimääräisen vuotokohdan. Huomaa myös laminaatin murtuminen asennuskauluksen kohdalla.

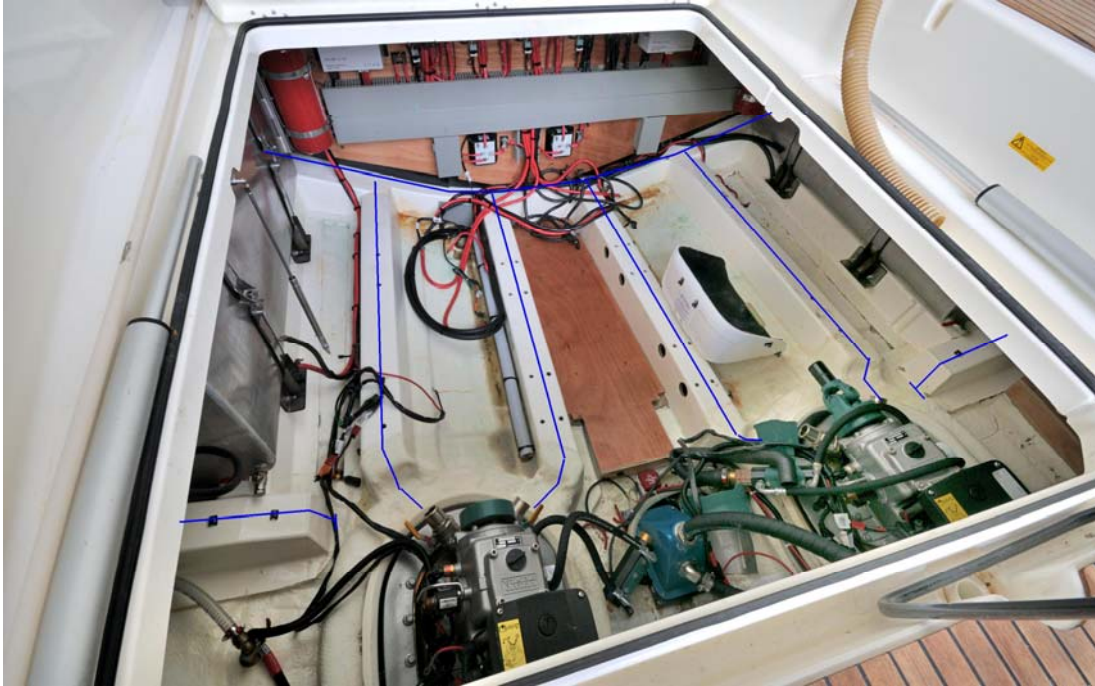
Rakenne sisältää lujuusopillisia epäjatkuvuuskohtia, jotka heikentävät rakenteen lujuutta. Jäljet veneen pohjarakenteissa osoittavat, että rakenne on lukuisista kohdista säröytynyt ja antanut periksi.

Kuva 25. Kuva konetilasta puhdistuksen ja moottoreiden poistamisen jälkeen. Sinisellä viivalla on osoitettu pohjapalkkien sijainti ja kohdat, missä ne on katkaistu ja liitetty asennusrenkaaseen. Liitokset oli laminoitu kiiltävän päälle ja sen lisäksi katkaisukohtiin muodostui lujuusopillisesti arveluttavia epäjatkuvuuksia, jotka heikentävät rakenteen.

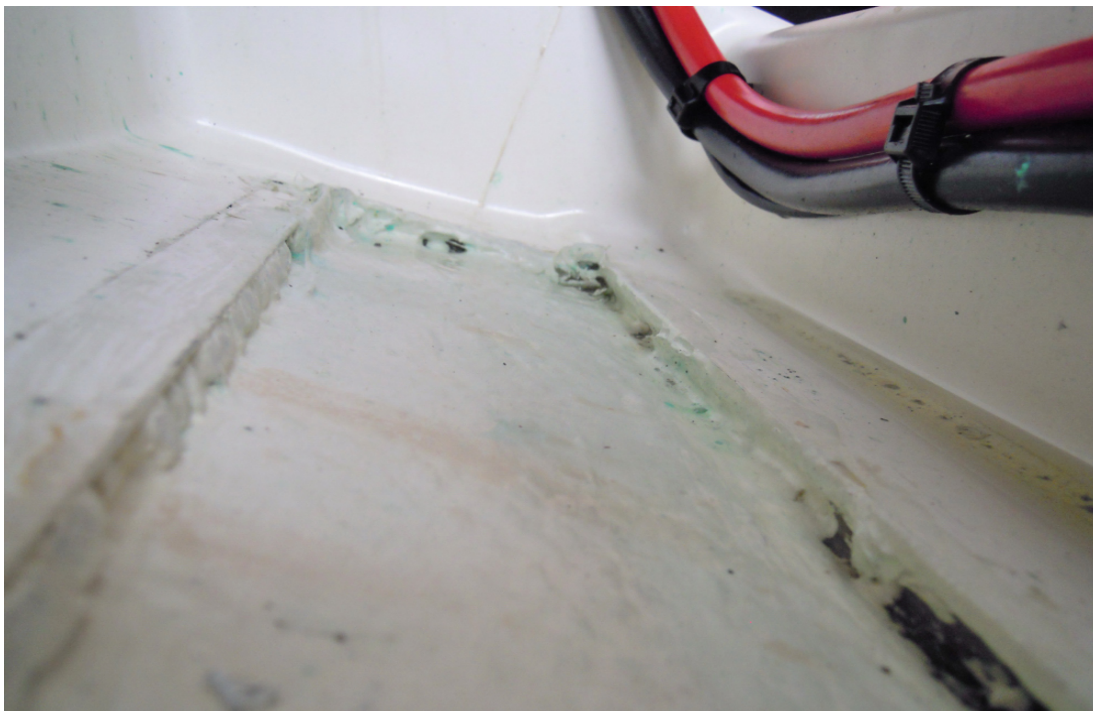
Kuva 26. Pohjapalkit oli saumattu runkoon kiinni liimamassalla. Osien sovitus ei ollut tarkkaa.

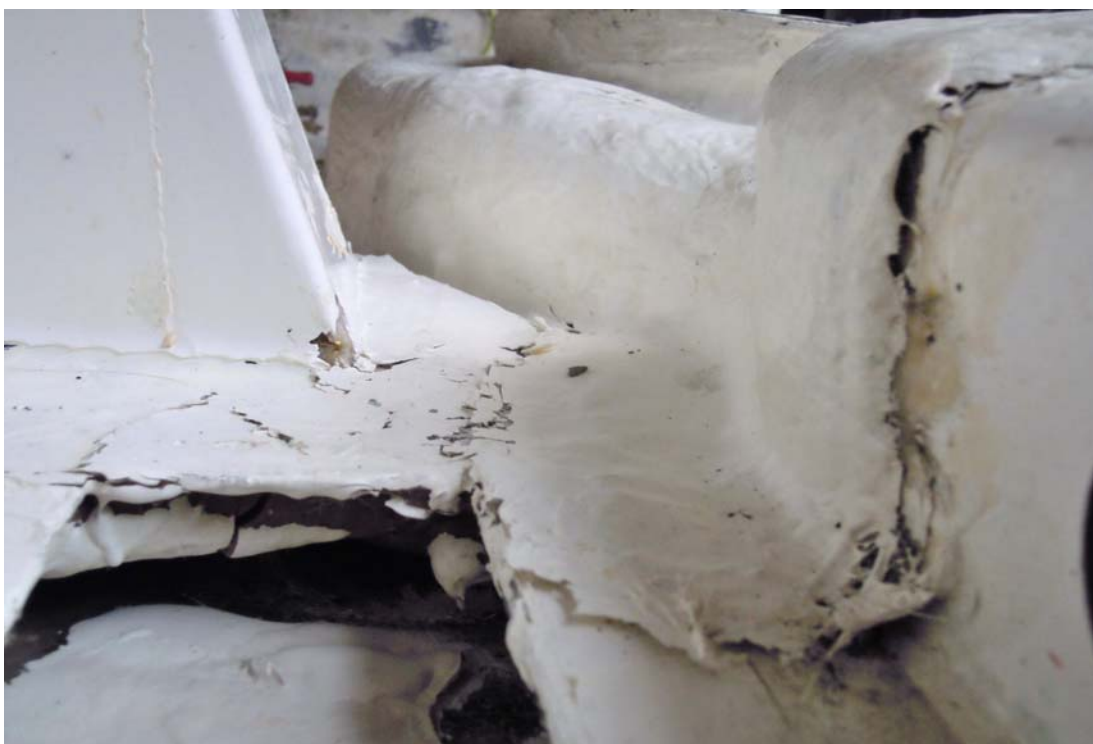
Kuva 27. Pohjan palkit ja niiden saumaus asennusrenkaaseen. Kaikki kuvassa näkyvät raot eivät tutkijoiden näkemyksen mukaan ole syntyneet onnettomuudessa vaan osat ovat olleet irti toisistaan jo ennen onnettomuutta. Tämän osoittaa mm. topcoatien osittainen valuminen liitospintojen alle. Rakenteen lujuus epäilyttää ottaen huomioon, että IPS-vetolaitteessa työntövoima siirtyy runkoon tämän rakenteen välityksellä.

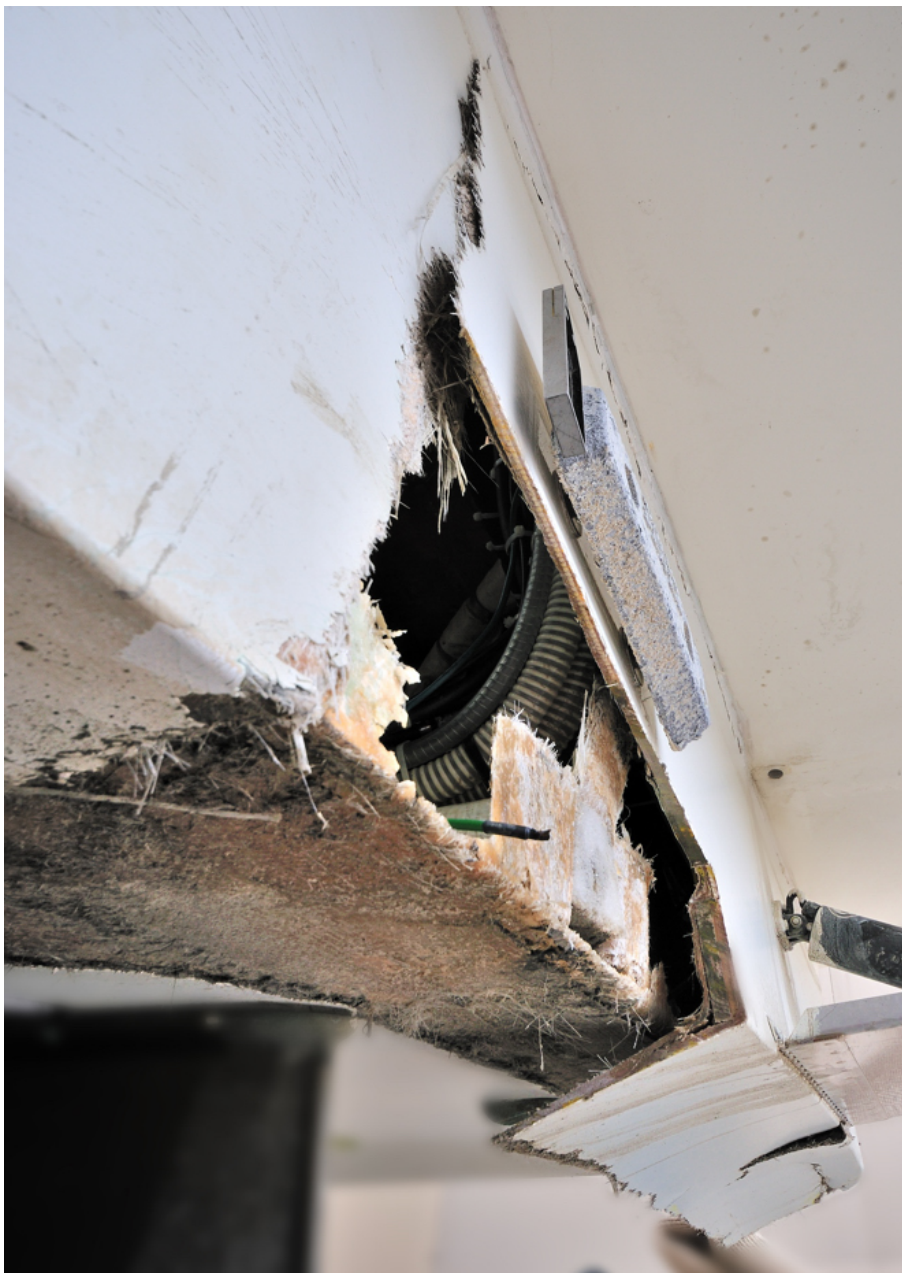
**Pohjan ja peräpeilin välinen laminointi** oli väärin tehty. Repeämistavasta päätellen peräpeilin lasikuitukerrokset oli laminoitu kerralla alas pohjalla hieman matkaa peräpeilistä keulaan. Pohjan kerrokset oli tämän jälkeen laminoitu kerralla edellisten päälle ja vain taipuisat mattokerrokset oli viety peräpeilin ja pohjan välisen kulman yli.

Kuva 29. Näytepalan leikkaamisen jälkeen otetusta kuvasta näkyy selkeästi miten peräpeili ja pohja ovat revenneet irti toisistaan. Lujitekerroksia ei ole vuorotellen limitetty, vaan ensin on tehty peräpeili ja sen päälle (muotissa) on lami-noitu veneen pohja. Irtoaminen on tapahtunut osien välistä saumaa pitkin. Kuvasta näkyy myös huolimattomasti peräpeilin ja IPS-asennusrenkaan vä-lille liitetty polvio.

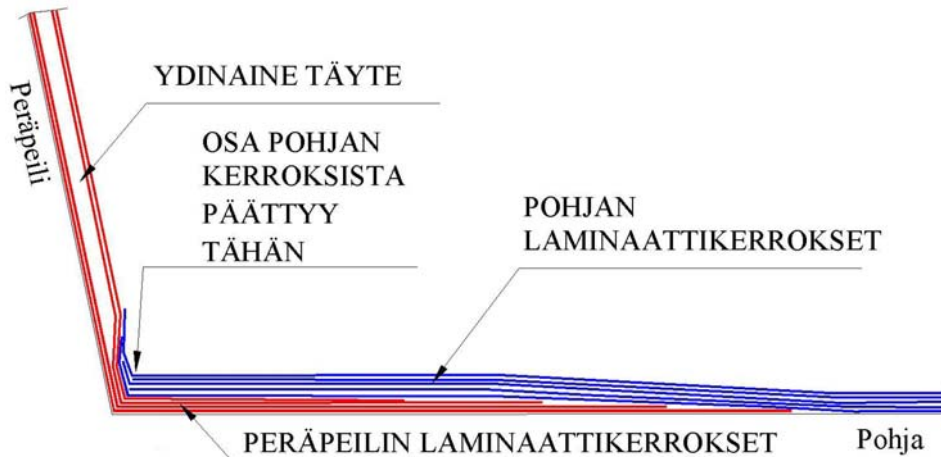
Kuva 30. Periaatepiirros pohjan ja peräpeilin liitoksesta onnettomuusveneessä. Pohjan ja peräpeilin liitos oli tehty limittämättä lasikuitukerroksia. Lisäksi pohjan rowing-kerrokset oli lopetettu peräpeilin kulman kohdalle. Peräpeili oli hyvin ohut muuttuen kerroslevyrakenteeksi heti pohjan yläpuolella. Kuvaa tulee verrata leikkauskuvaan (kuva 14) ja murtuneesta rakenteesta otettuun kuvaan (kuva 15).

Oikea tapa olisi ollut laminoida kerroksia vuorotellen limittäen niitä päällekkäin (kuva 31). Lujitekerroksia ei olisi saanut katkaista välittömästi ennen kulmaa ja kulman alueella olisi laminaatin kokonaispaksuutta tullut lisätä, jotta kulmakohdan aiheuttamat rasitukset eivät tulisi liian suuriksi.

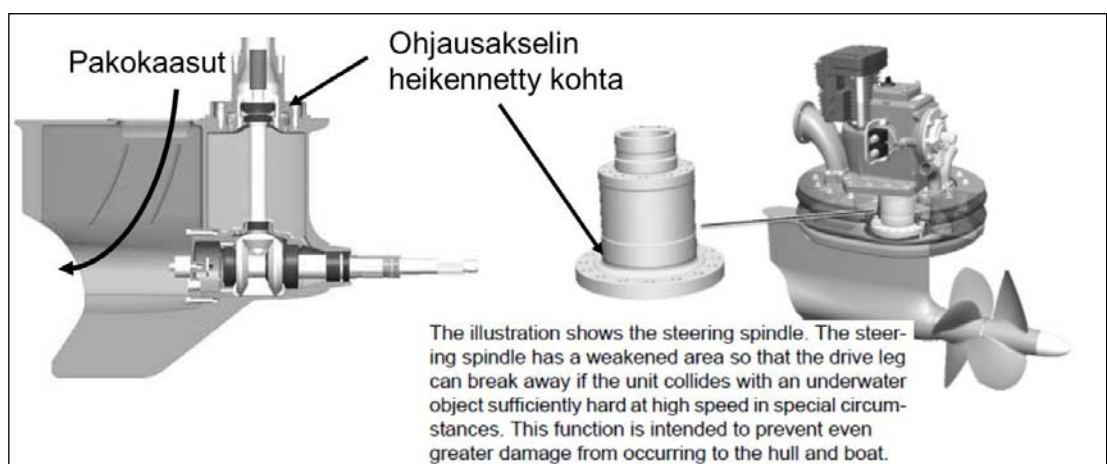
Kuva 4. IPS-ohjausakselin murtokohta.

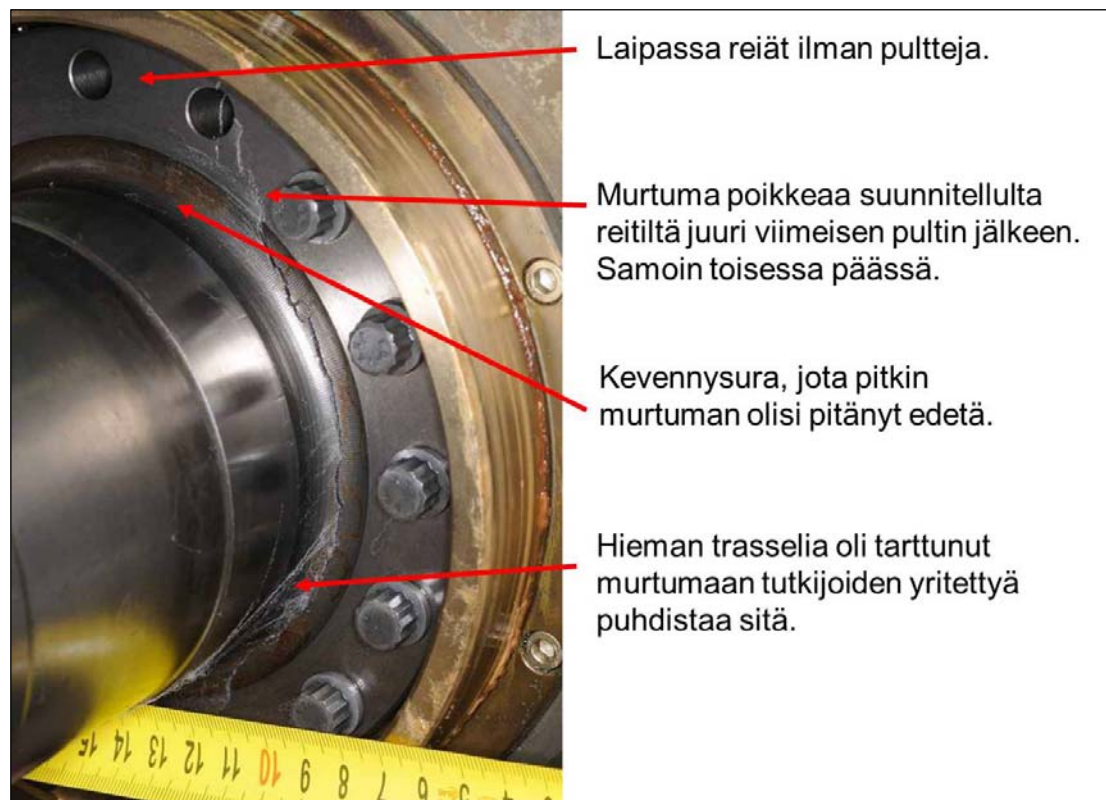
Kuva 5. Yksityiskohta murtumakohdan toisesta päästä.

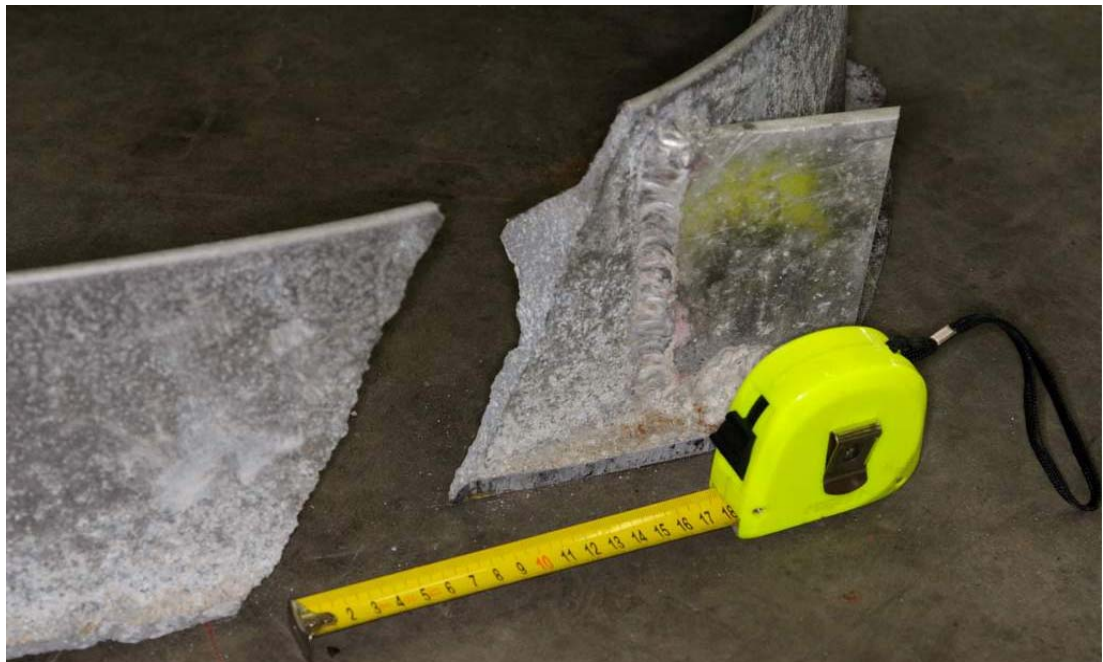
Kuva 9. Alumiinikauluksen murtumiskohta.
