## Tutkintaselostus

C3/2010M

### **JEANNEAU PRESTIGE 42S, A-58990 (FIN), uppoaminen In- koon edustalla 28.5.2010**

**Onnettomuustutkintakeskus  
Olycksutredningscentralen  
Safety Investigation Authority, Finland**

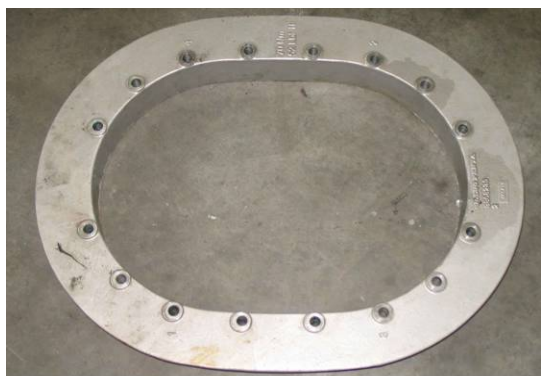
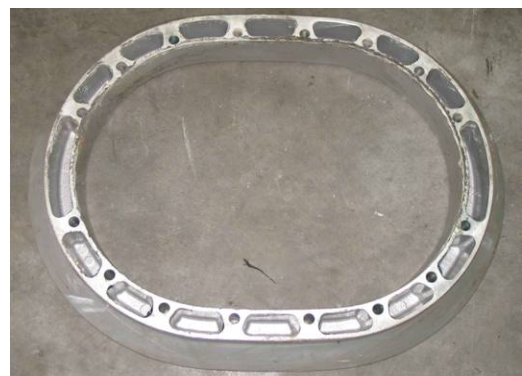
Kuva 10. Asennusrengas ylhäältä (vasemmalla) ja alhaalta (oikealla). Asennusrengas oli vahingoittumaton.
