## Tutkintaselostus

M2015-01

### **Troolari Bärbelin (FIN) kaatuminen ja uppoaminen Saaristomerellä 19.1.2015**

Tutkintaselostus 8/2015

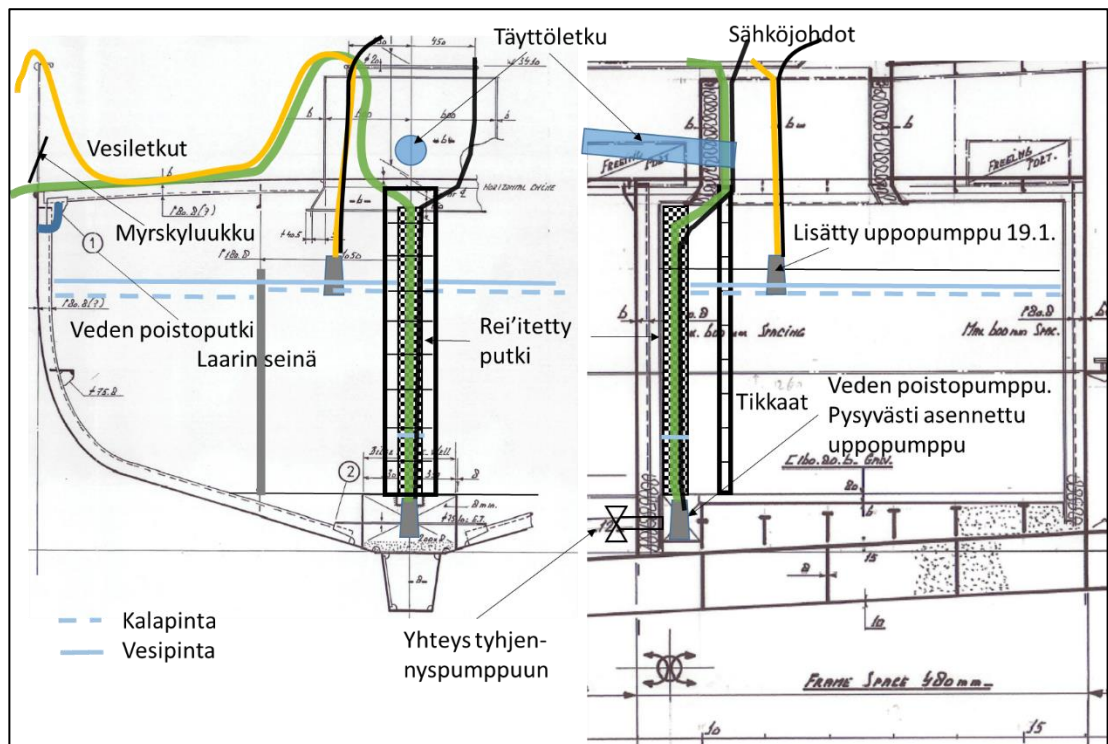
Kuva 5. Kalaruuman vedenpoiston järjestely 19.1.2015.

Kalaruuman pilssikaivoon oli veden poistamiseksi asennettu kiinteästi uppopumppu, jonka poistoletku oli vedetty luukun karvelin yli ja edelleen myrskyluukun kautta styrrpuurin puolelta ulos. Poistoletku kulki ruumassa rei'itetyn putken sisällä, jolloin vesi pääsi pilssikaivoon kalan määrästä riippumatta. Pilssikaivosta oli myös läpivienti konehuoneessa sijaitsevalle kolmitieventtiilille, mutta tätä tyhjennysmahdollisuutta ei ollut käytetty. Aluksessa oli lisäksi uppopumppuja, joista yksi otettiin käyttöön onnettomuustilanteessa. Tämä varapumppu sijoitettiin lastiruumaan kalojen päälle ja sen letku johdettiin luukun karvelin yli ja edelleen styrrpuurin reelingin päältä mereen. Pumppujen sähkönsyöttökaapelit oli vedetty lastiluukun kautta pistorasioihin ohjaamon ulkoseinällä.

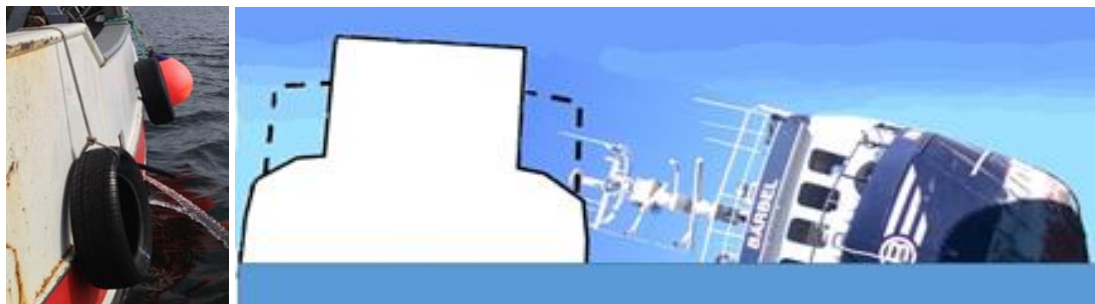
Kuva 13. Vasemmalla Huovarin reelingiä. Oikealla Bärbelin arvioitu asento sen nojautessa Huovarin reelingiin. (Kuva vasemmalla: Seppo Partanen)

Bärbel jatkoi kaatumistaan, jolloin sen masto tukeutui Huovariin Bärbelin päällikön jäädessä maston ja Huovarin reelingin väliin. Huovarin kansimies auttoi pallostä roikkuvaa Bärbelin kansimiestä pysymään pinnalla. Huovari ajoi nopeasti irti Bärbelistä, jolloin päällikkö vapautui puristuksesta. Bärbel kaatui kyljelleen noin kello 16.40, vajosi hitaasti ja upposi noin kello 16.50.

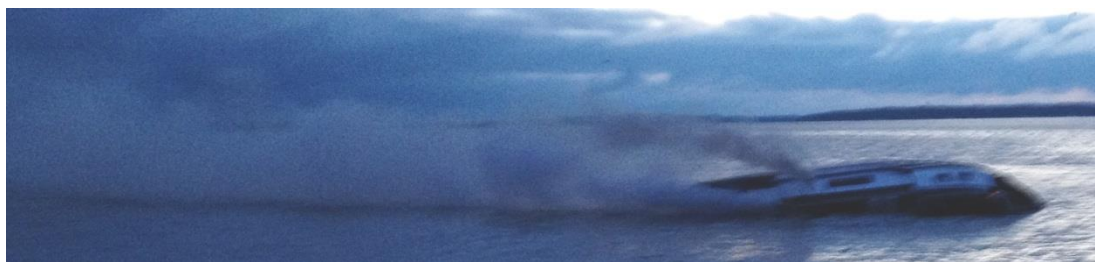
Kaatumisen eteneminen näkyy kuvissa, jotka on otettu Huovarista kello 16.41 ja 16.49. Aluksen kallistumaksi on arvioitu vastaavasti 115 ja 125 astetta. Apukone oli käynnissä, savua tuli savupiipusta (kuvassa 14a oikealla). Kuvassa vasemmalla näkyy todennäköisesti konehuoneesta tulevaa höyryä.

Kuva 14a. Bärbel kaatuneena kello 16.41. Konehuoneesta purkautuu höyryä ja savua. (Kuva: Seppo Partanen)

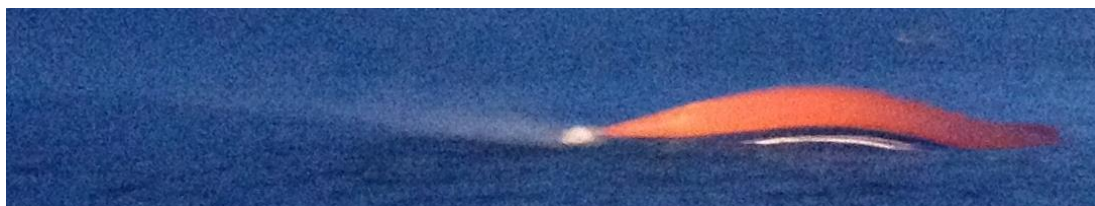
Kuva 14b. Bärbel kaatuneena ja vajoamassa kello 16.49. (Kuva: Seppo Partanen)

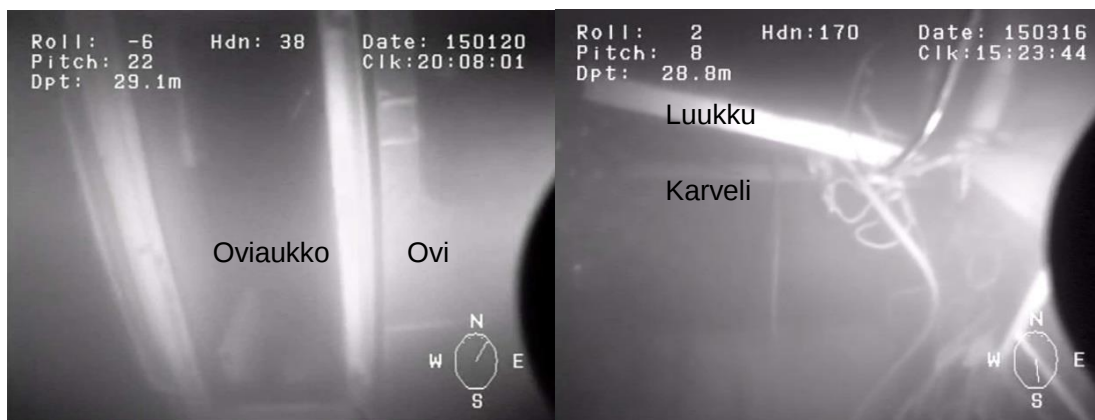
16.3.2015 Rajavartiolaitos toteutti Onnettomuustutkintakeskuksen virka-aputehtävän videoimalla ja valokuvaamalla uponnutta alusta uudelleen ROV:lla. Kuvista näkyi, että lastiluukku oli raollaan.

Kuva 16. Videoleikkeet ohjaamon oviaukosta ja lastiluukusta. (Videot: Rajavartiolaitos)

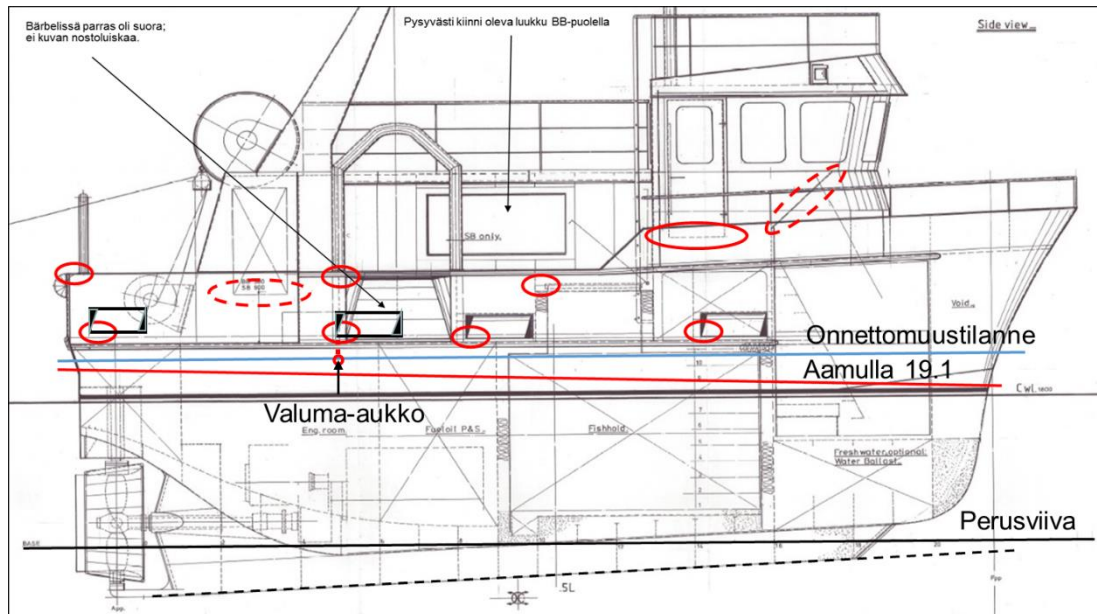
Aluksen peräsyväys onnettomuuspäivän aamuna syväysmerkeistä luettuna oli 2,80 m ja keulasyväys 2,00 m. Näistä laskettuna syväys keskilaivalla oli 2,40 m. Syväykset perustuivat syväysmerkkien silmämääräiseen lukemiseen, mikä ei ollut tarkkaa, etenkin kun merkit olivat vain styrrpuurin puolella. Aluksen lähtiessä matkaan painolastia oli 3,0 t, polttoainetta 3,6 t, makeaa vettä 2,1 t ja kalaa 2,3 t. Edellä esitetyillä paino- ja painopiste-arvoilla aluksen syväys oli 1,98 m, peräviippauksen ollessa 0,3 m. Aamun varastotilanne saatiin lisäämällä polttoainetta ja makeaa vettä päivän kulutusarvion verran onnettomuushetken tilanteeseen. Aluksen uppouman arvioitiin merelle lähtiessä olleen noin 66 t.

Kuva 19a. Bärbelin vuotoaukkoja ja onnettomuuspäivän syväykset. (Piirustus: Berufsgenossenschaft für Transport & Verkehrswirtschaft.)

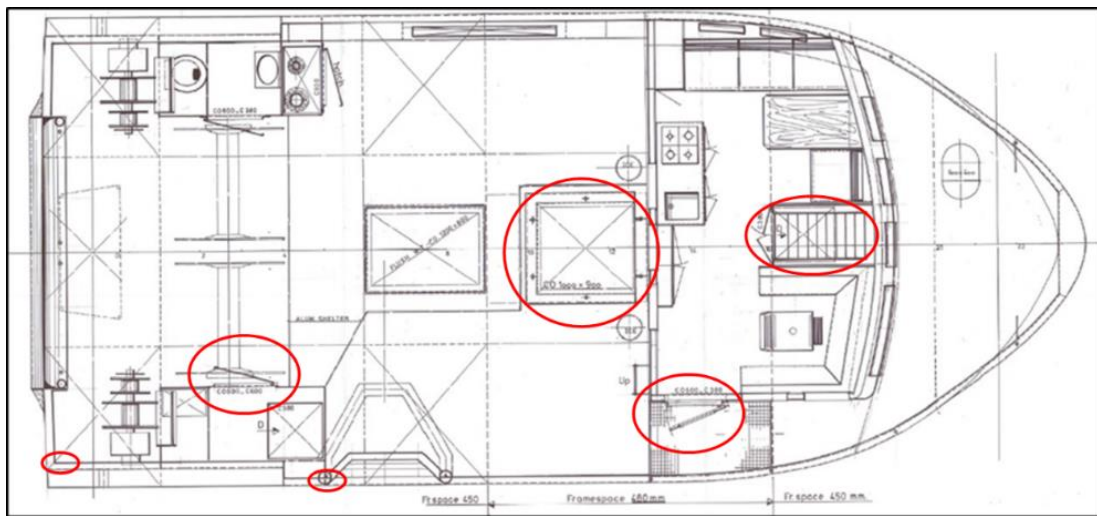
Kuva 19b. Bärbelin vuotoaukkoja. (Piirustus: Berufsgenossenschaft für Transport & Verkehrswirtschaft.)

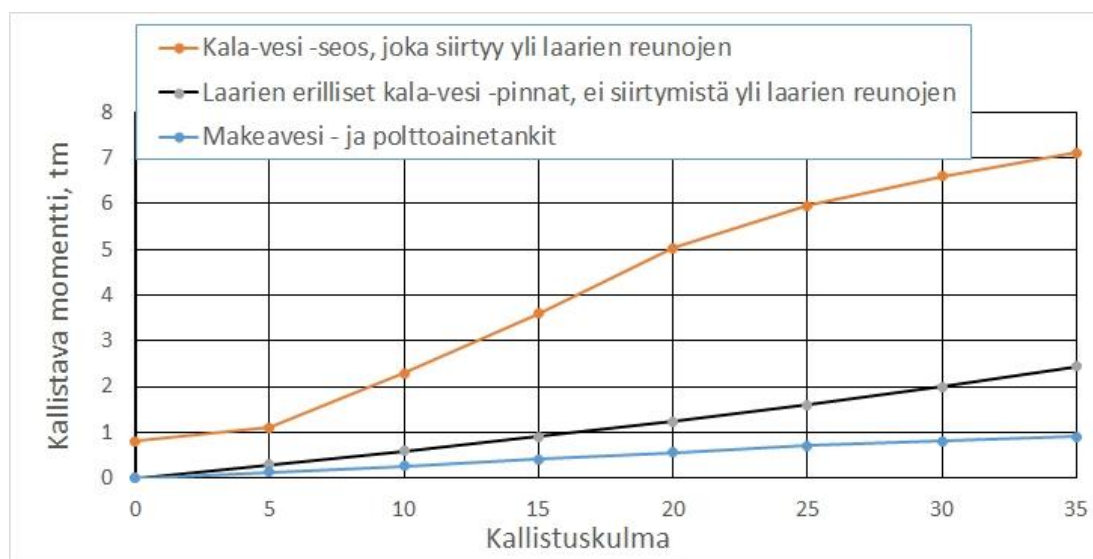
Laarien seinämän korkeutena laskelmissa on käytetty 1,5 m. Keskimmäinen käyrä vastaa tilannetta, jossa lastia on alle 14–15 t tai veden poisto ruumasta toimii suunnitellusti suuremmilla lastimäärillä. Alin käyrä vastaa onnettomuustilannetta, jossa polttoaine- ja makeavesitankit olivat noin puolillaan.

Kuva 20. Onnettomuusaluksen vapaiden nestepintojen kallistavia momenteja.

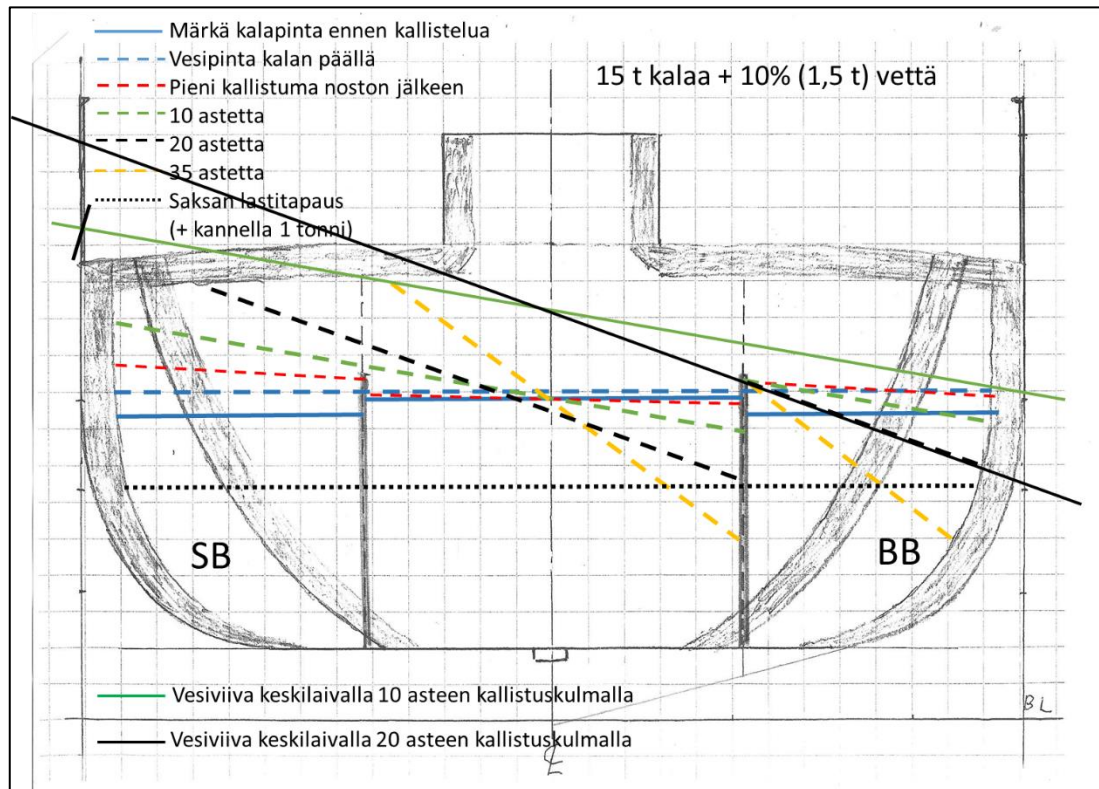
Kuva 21. Bärbelin kala- ja vesipintojen siirtymiä ja kaksi vesiviivaa aluksen kallistuessa.

Kala-vesi -seoksen kallistava staattinen momentti on laskettu likimääräisesti siirtyvien tilavuuksien avulla. Kuvassa 21 esitetään yksinkertaistetusti kallistuneita ja siirtyneitä kala- ja vesipintoja muutamilla kallistuskulmilla aluksen keulasta katsottuna.

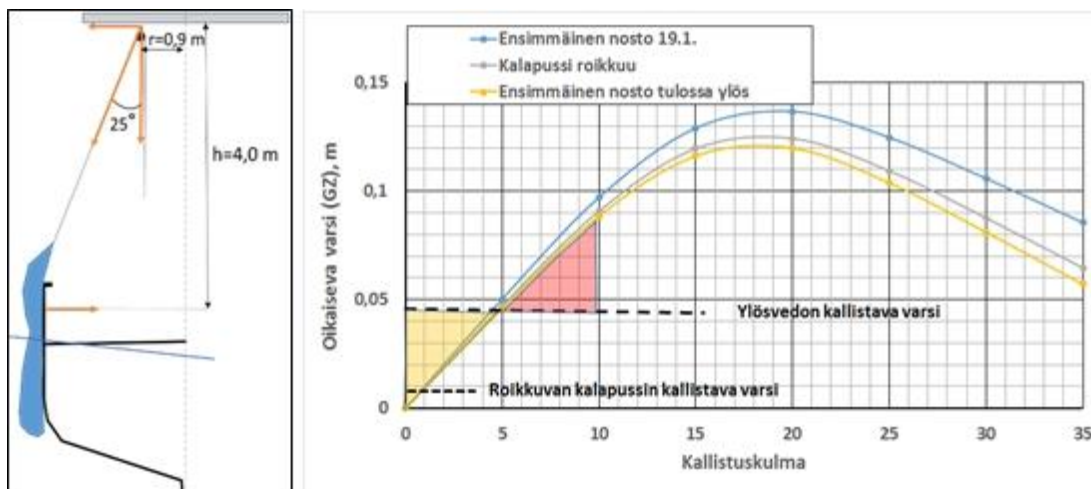
Bärbelin vakavuus oli 19.1.2015 parhaimmillaan lähdettäessä liikkeelle, jolloin alkuvaihtokeskuskorkeus (GM) oli 0,6–0,7 m. Vakavuusvarsi muuttui kalan kertyessä vähitellen huonommaksi. Kalojen sijoitus ruumaan alensi painopistettä ja siirsi painopistettä keulaan päin. Syväys kuitenkin samalla kasvoi, mikä puolestaan heikensi muotovakavuutta. Kokonaisvaikutuksena vakavuusvarsi (GZ) heikkeni ja sen maksimiarvo siirtyi yhä pienempään kulmaan seuraten kannen veteenmenokulmaa.

Kuva 22. Kalan noston vaikutus aluksen vakavuuteen.

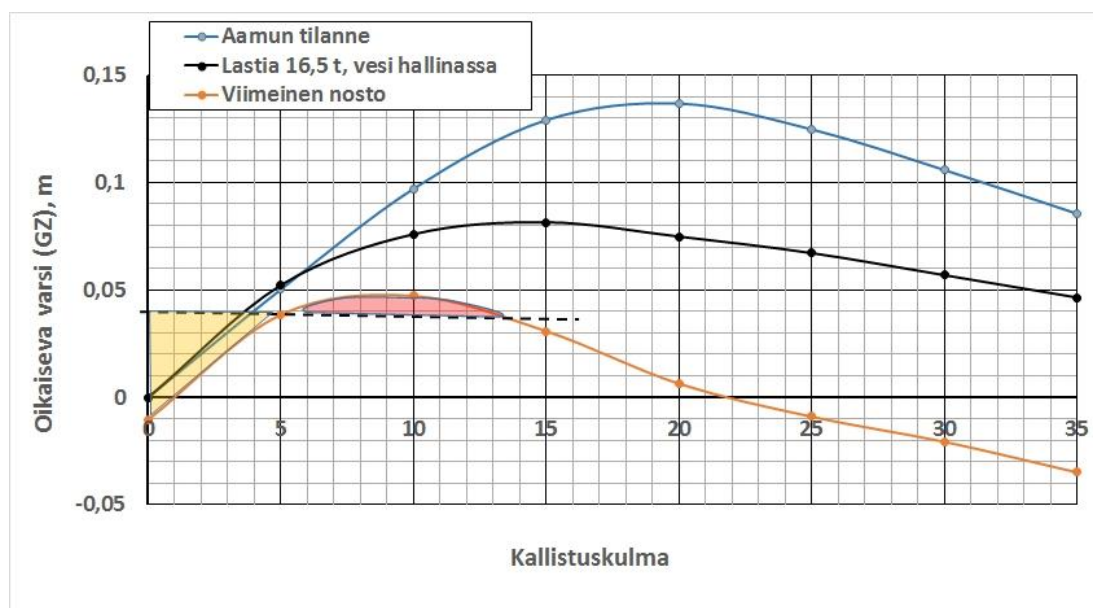
Kuva 24. Bärbelin vakavuuskäyriä.

Normaalisti sujuneessa lastauksessa, jossa veden kertyminen on hallinnassa, olisi onnettomuustilanteen 16,5 t lasti synnyttänyt keskimmäisen käyrän mukaisen tilanteen. Arvioitu kalalastin 10 % vesipitoisuus heikensi oikeasevaa vartta alimman käyrän mukaiseksi. Tällöin viimeisen noston kallistava momentti osoittautui liian suureksi. Kalalastin siirtymisen dynamiikka on laskelmissa jätetty huomiotta, joten tilanne todellisuudessa oli vielä huonompi kuin kuvassa on esitetty.
