# Huviveneiden yhteentörmäys Nauvon edustalla 29.7.2018

Onnettomuustutkintakeskus päätti turvallisuustutkintalain (525/2011) 2 §:n nojalla tutkia sunnuntaina 29.7.2018 iltapäivällä Nauvon pohjoispuolella sattuneen kahden huviveneen yhteentörmäyksen, joka johti vakaviin henkilövahinkoihin ja meripelastusoperaatioon. Tutkinnassa perehdyttiin erityisesti tehtyihin hälytys- ja pelastustoimenpiteisiin. Turvallisuustutkinnan tarkoituksena on yleisen turvallisuuden lisääminen, onnettomuuksien ja vaaratilanteiden ehkäiseminen sekä onnettomuuksista aiheutuvien vahinkojen torjuminen. Turvallisuustutkintaa ei tehdä oikeudellisen vastuun kohdentamiseksi.

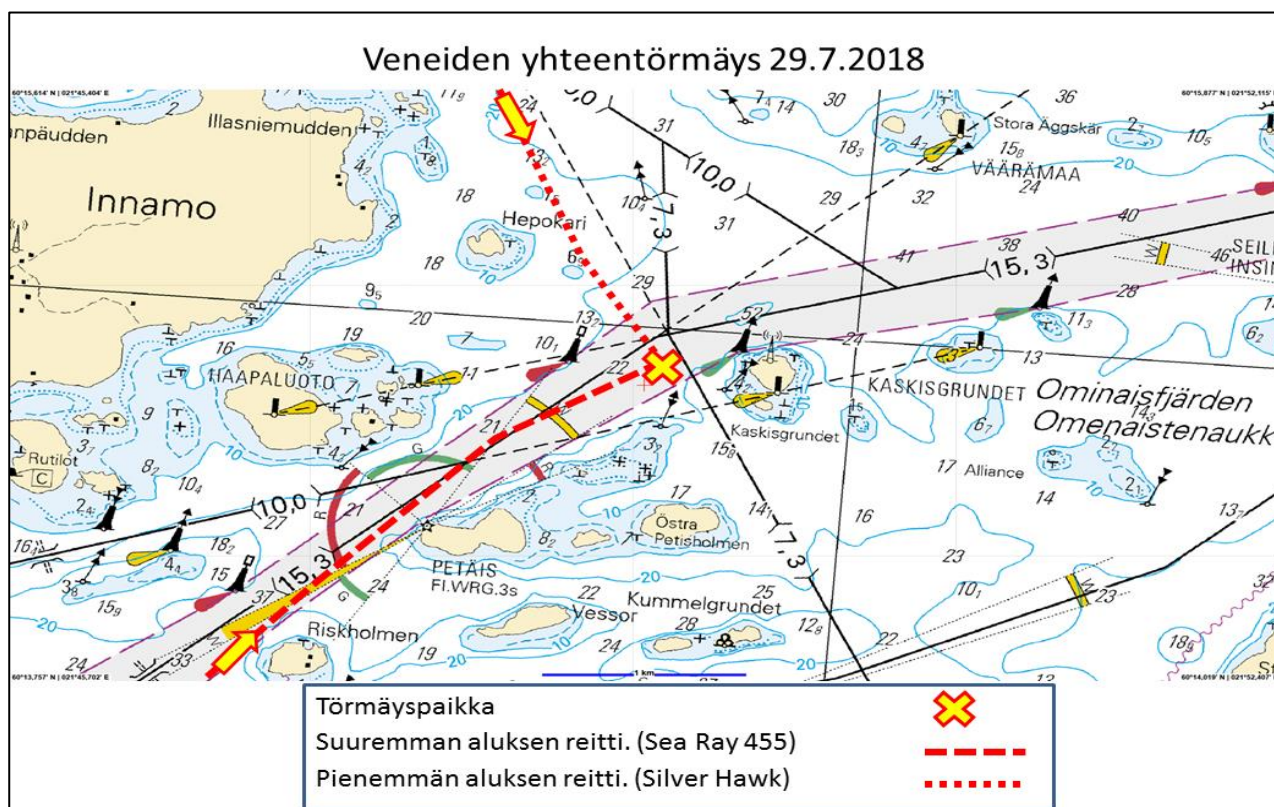
Kaksi moottorivenettä törmäsi toisiinsa Nauvon pohjoispuolella 29.7.2018 noin kello 16.00. Pienempi vene (Silver Hawk 540) oli lähtenyt Houtskarın Hjälmholmista kohti Nauvon kirkonkylää. Veneessä oli aikuinen pariskunta, 8-vuotias lapsi sekä kaksi koiraa. Venettä kuljetti perheen isä. Isompi vene (Sea Ray 455 Sundancer) oli matkalla Granöstä Turkuun kyydissään kolmihenkinen perhe, aikuinen pariskunta ja 12-vuotias lapsi. Venettä kuljetti perheen isä. Veneet törmäsivät Innamon kaakkoispuolella kuvan 1 mukaisessa paikassa. Molemmat veneet kulkivat noin 20 solmun nopeudella. Törmäyksessä pienempi vene jäi isomman veneen yliajaksi. Pienemmässä veneessä olleet kolme henkilöä loukkaantuivat vakavasti.

**Kuva 1.** Havainnekuva veneiden liikkeistä ja törmäyspaikasta. (Kuva: Rajavartiolaitos)

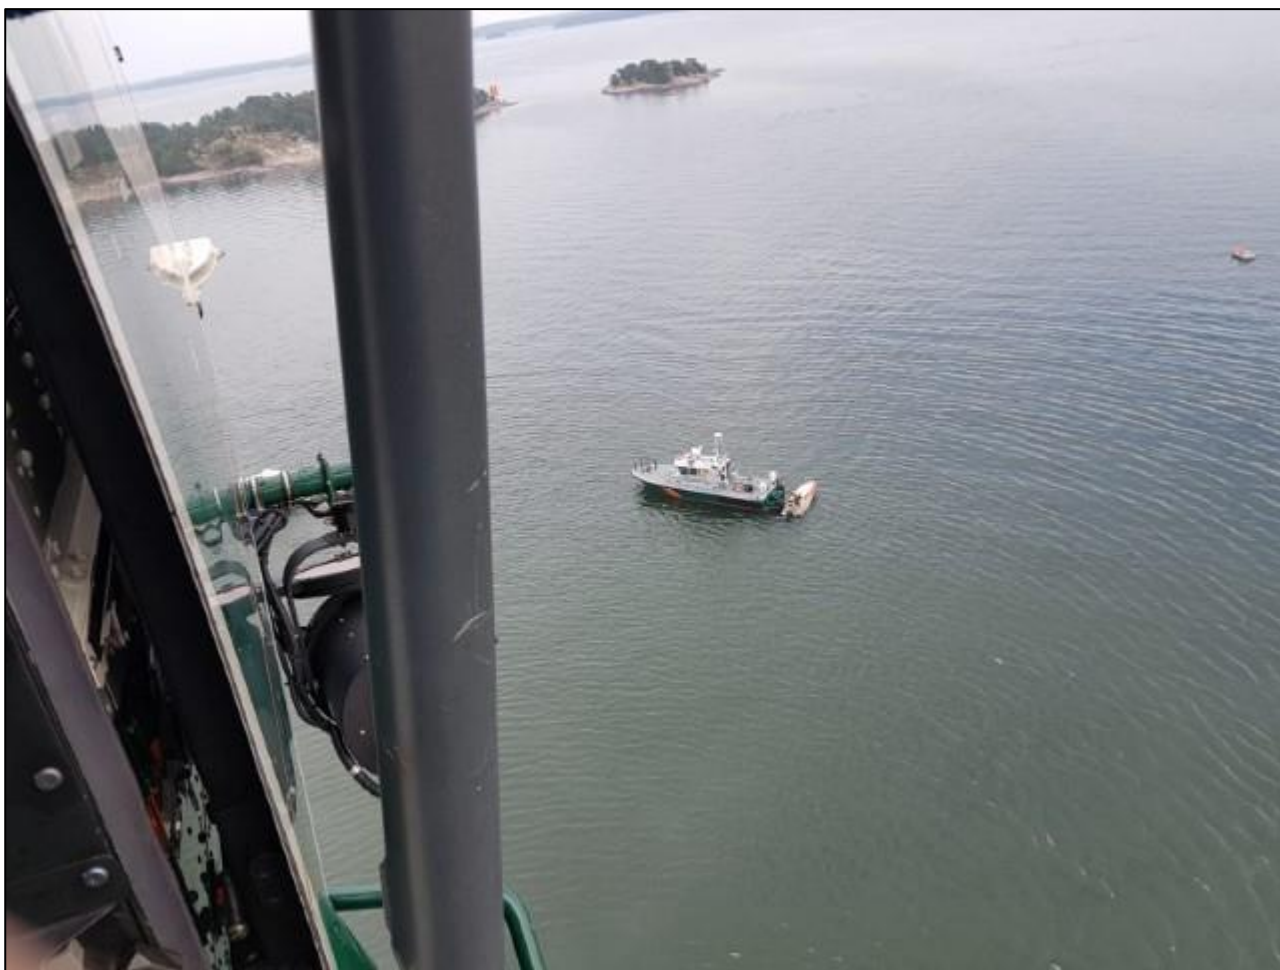
Susiluodon partiovene (PV121) oli ensimmäisenä yksikkönä paikalla ja määrättiin onnettomuuspaikan johtajaksi (OSC). Uppoamisvaarassa ollut pienempi vene kiinnitettiin poikittain PV121:n perätasoon (Kuva 3). Partioveneiden päällikkö raportoi MRCC:lle onnettomuuden yleistilanteesta ja arvionsa loukkaantuneiden tilasta.

**Kuva 3.** Pienempi vene kiinnitettynä PV121:n perään. (Kuva: Rajavartiolaitos)

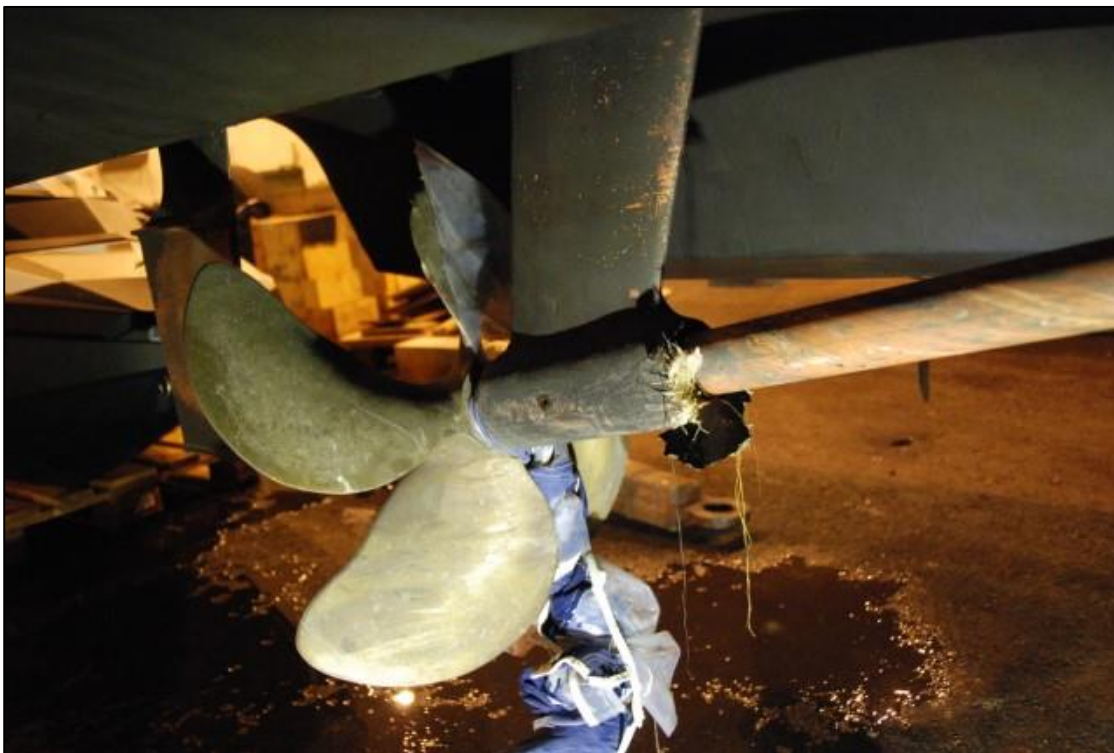
Isommassa veneessä olleilla ei ollut fyysisiä vammoja. Isompi vene oli saanut törmäysjälkiä vasemmalle puolelle keulaansa, kun taas pienemmän veneen kuomurakenteita oli tarttunut isomman veneen oikean puoleiseen potkuriakseliin (Kuva 5).

**Kuva 5.** Isomman veneen potkuriin on tarttunut osa pienemmän veneen kuomua. (Kuva: Rajavartiolaite)

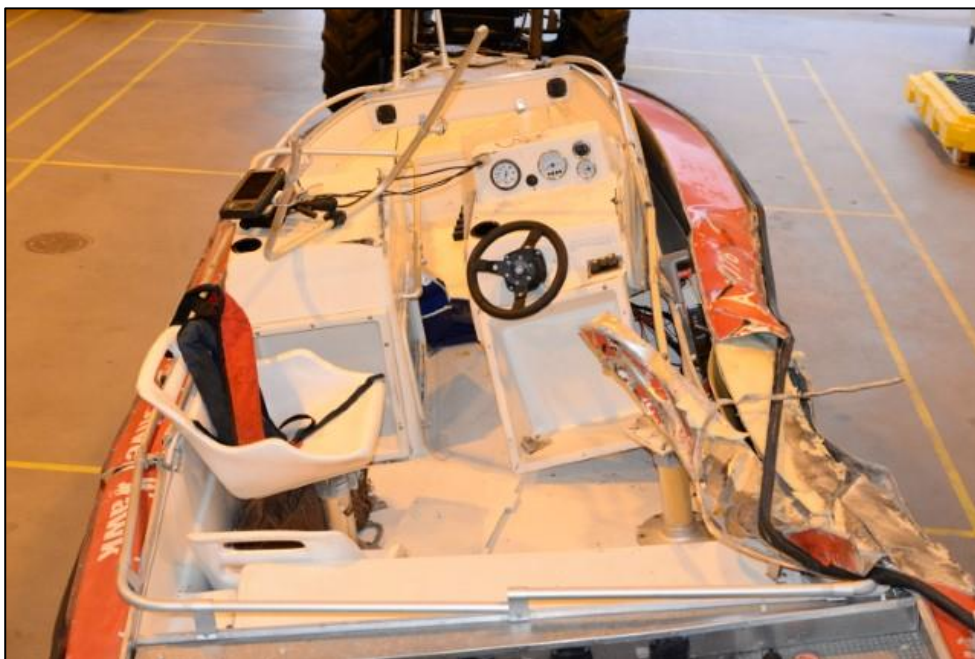
Molemmat veneet vahingoittuivat yhteentörmäyksessä. Pienempi vene vaurioitui korjauskelvottomaksi (Kuvat 6 ja 9). Isomman veneen vauriot olivat vähäisemmät. Veneen keulassa oli naarmuja, oikeanpuolen potkuri oli jonkin verran kärsinyt ja potkurin akselin rakenteisiin oli tarttunut jäämiä pienemmän veneen kuomusta. Onnettomuudesta ei aiheutunut ympäristövahinkoa.

**Kuva 9.** Pienemmän veneen vauriot. (Kuva: Rajavartiolaitos)

Henkilövahinkojen ja pienemmän veneen rakenteellisten vaurioiden syntyyn vaikutti eniten veneiden suuri kokoero. Isomman veneen massa oli noin 10 kertainen pienempään veneeseen verrattuna. Isompi vene liukui todennäköisesti osittain pienemmän veneen yli ja on todennäköistä, että veneen rungon ulkopuoliset osat vaikuttivat henkilövahinkojen syntyyn.

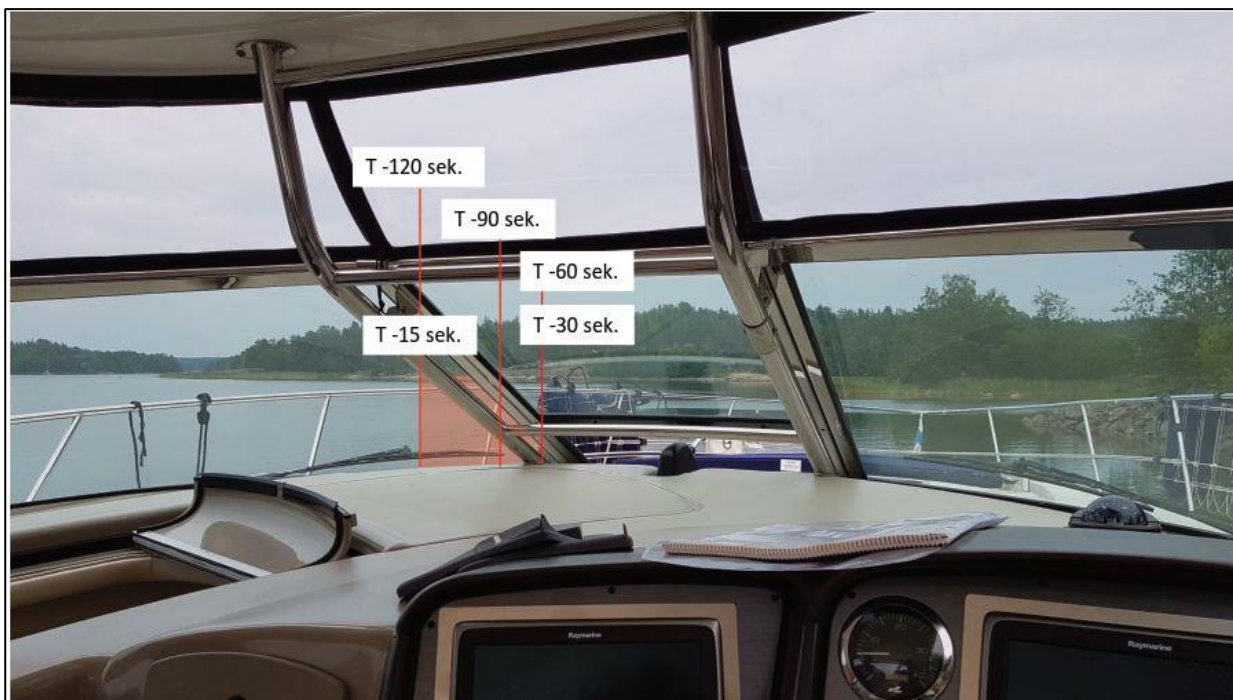
Isomman veneen näkökatvetta (Kuva 12) on analysoitu Rajavartiolaitoksen esitutkinnassa. Tutkintaryhmän paikkatutkinnassa saamien havaintojen mukaan tulokset eivät kuitenkaan selitä, miksi pienempää venettä ei havaittu isommasta veneestä ennen törmäystä.

Kummankaan osapuolen osalta ei voida aukottomasti todeta, että veneiden havaitsemattomuus johtuisi veneiden näkemistä rajoittavista rakenteista. On kuitenkin oletettavaa, että pienemmän veneen ylhäällä olleella kuomulla ja isomman veneen ohjaamon tukirakenteilla sekä lepuuttajien sijoittamisella reelinkiin on ollut tähän vaikutusta. Isomman veneen nopeus aiheutti sen, että keula oli hieman normaalia ylempänä, mikä myös vaikutti näkymäalueeseen.

**Kuva 12.** Katvealueen kuvassa esitetään ikkunapuitteiden ja lepuuttajien vaikutusta tähyttämiseen kahden viimeisen minuutin aikana isomman veneen ajopaikalta. (Kuva: Rajavartiolaitos)

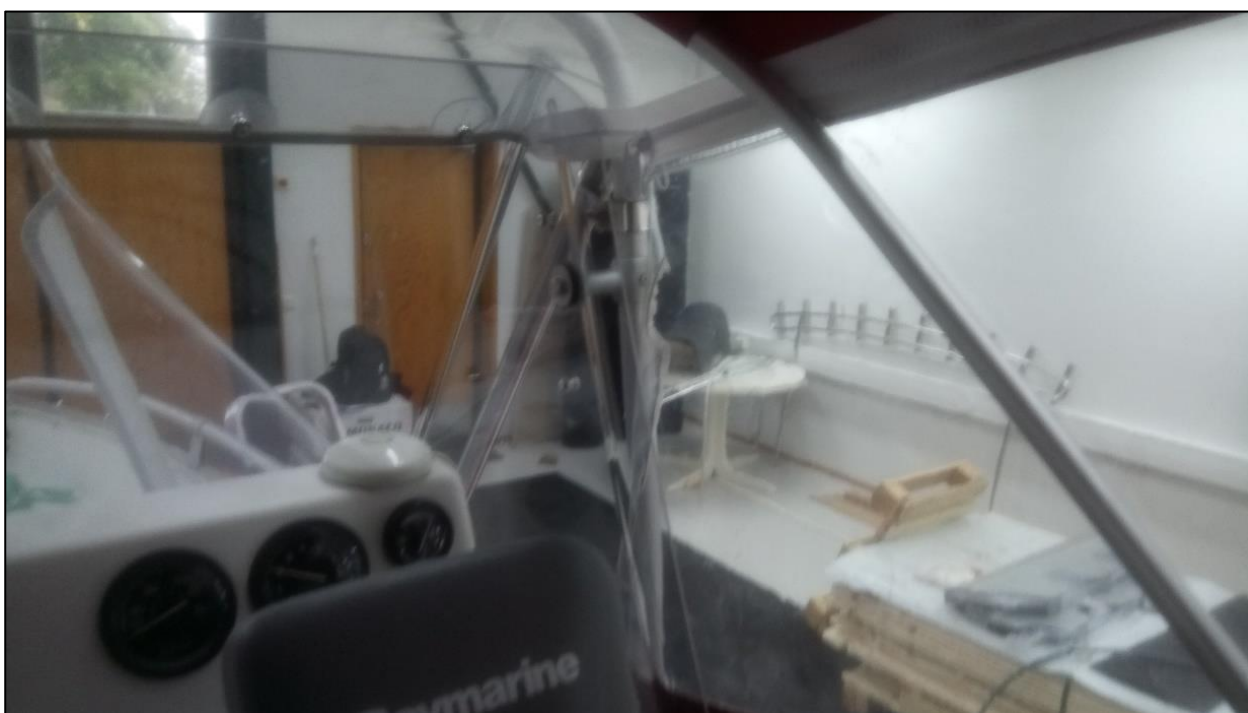
Onnettomuustutkintakeskuksen tutkintaryhmä arvioi pienemmän veneen näkökatveiden (Kuva 13) vaikutusta yhteentörmäykseen. Pienemmän veneen ylhäällä ollut kuomu on rajoittanut jonkin verran näkö- ja kuulotähyystystä.

**Kuva 13.** Näkymäalueen havainnollistaminen etuoikealle Silver Hawk 540:n ohjauspaikalta. Kuvan vene ei liity onnettomuuteen. (Kuva: OTKES)
