MT Tecoil Polariksen (RUS) ympäristöonnettomuus Haminan satamassa 25.11.2017

M2017-03

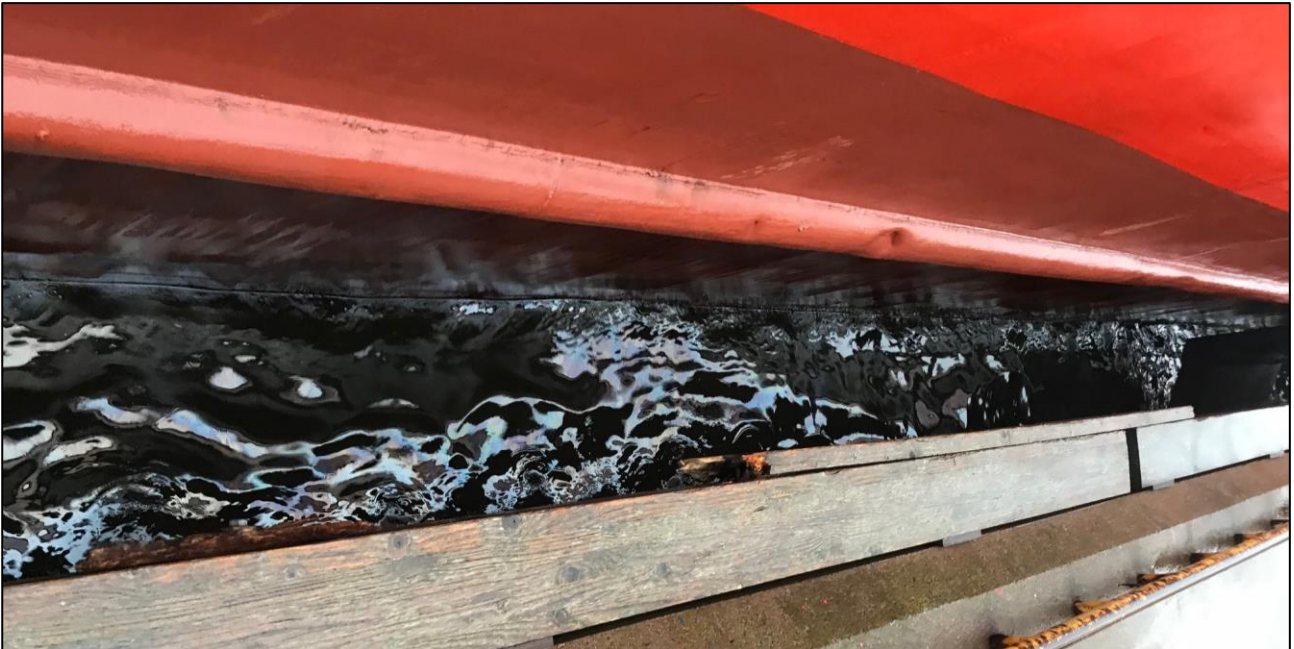
Kuva 1. Mereen aluksen ja laiturin väliin vuotanutta öljyä. (Kuva: OTKES)

Noin klo 22.30 laivan henkilöstö sai oikaistua laivan asentoa, ja öljyvuoto mereen loppui. Öljyä oli aluksen kannella sekä meren pinnalla laivan ja laiturin välissä, sekä hieman laiturin molemmissa päissä. Paikan päälle saapuivat noin kello 23.00 STR Tecoilin päivystäjä ja satamalaitoksen operatiivinen päällikkö ja kaksi muuta satamalaitoksen henkilöä. Huomattiin, että pelastuslaitosta ei oltu vielä hälytetty. Valvoja soitti yleiseen hätänumeroon klo 23.08. Pelastuslaitos saapui paikalle klo 23.20 ja otti johdon öljyntorjuntatoimista. Imuauto saatiin öljylaiturille klo 0.00, jolloin öljykerroksen imu aloitettiin meren pinnasta, laivan ja laiturin välistä.

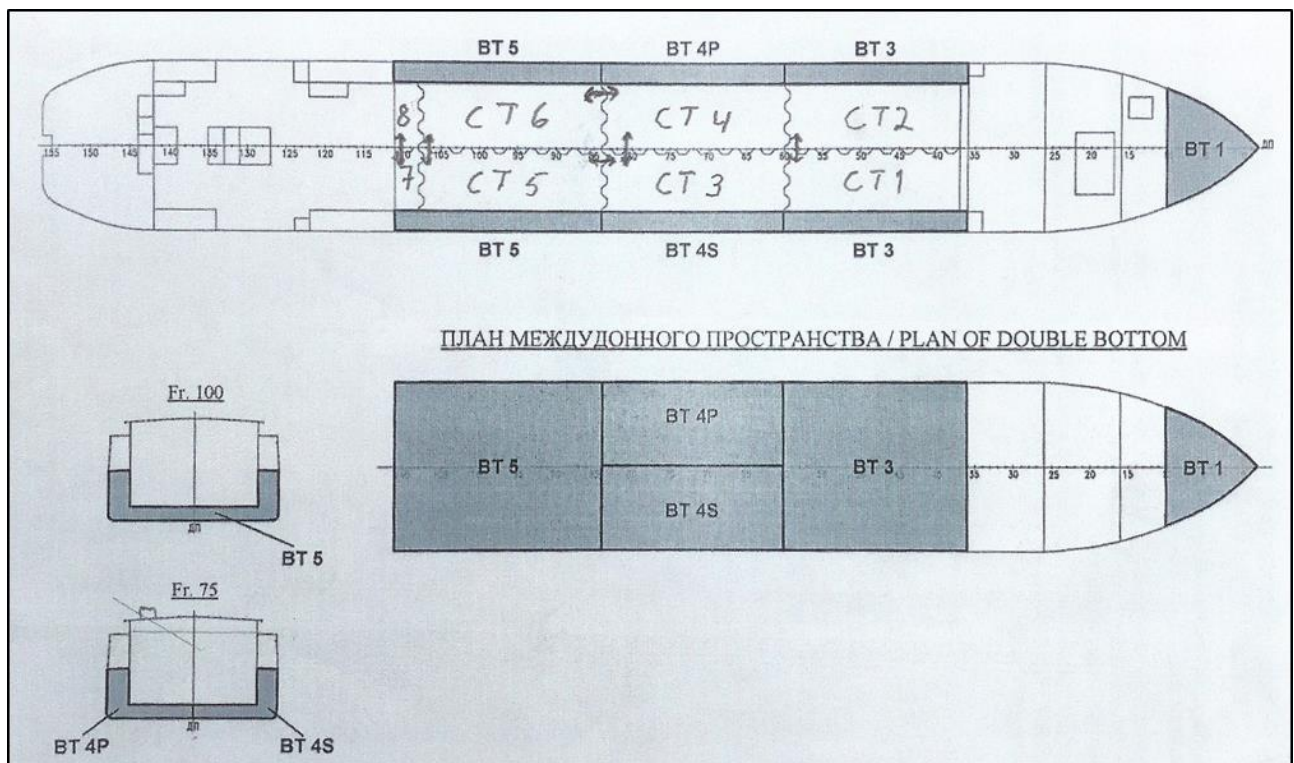
Kuva 2. MT Tecoil Polarixen tankkijärjestely. BT on painolastitankki, CT on lastitankki. Nuollilla on näytetty tankkien laipioissa tankkien pohjalla olevien käsin ohjattavien luukkujen paikat. Kuvassa näkyy myös tankkien laipioiden mutkittileva eli korrugoitu rakenne. (Kuva: OTKES)

Tankkiparien tilavuuserot johtuvat keskilaipion epäsymmetrisestä rakenteesta. Keskilaipio on jonkin verran styyrpuurin puolella. Taulukossa 1 ilmoitettu innage on tankin pohjan ja lastin pinnan välinen keskimääräinen korkeus senttimetreinä. Taulukossa on käsitelty lastimäärää 20 °C ja 15 °C lämpötiloissa. Lastin lämpötilan aiheuttamalla tilavuuserolla ei ollut merkitystä tässä tapauksessa. Tutkintaryhmä selvitti taulukon tietojen perusteella olisiko aluksen haavahtu kallistuminen voinut johtaa lastitankin 6 ylivuotoon, mutta se todettiin mahdottomaksi.

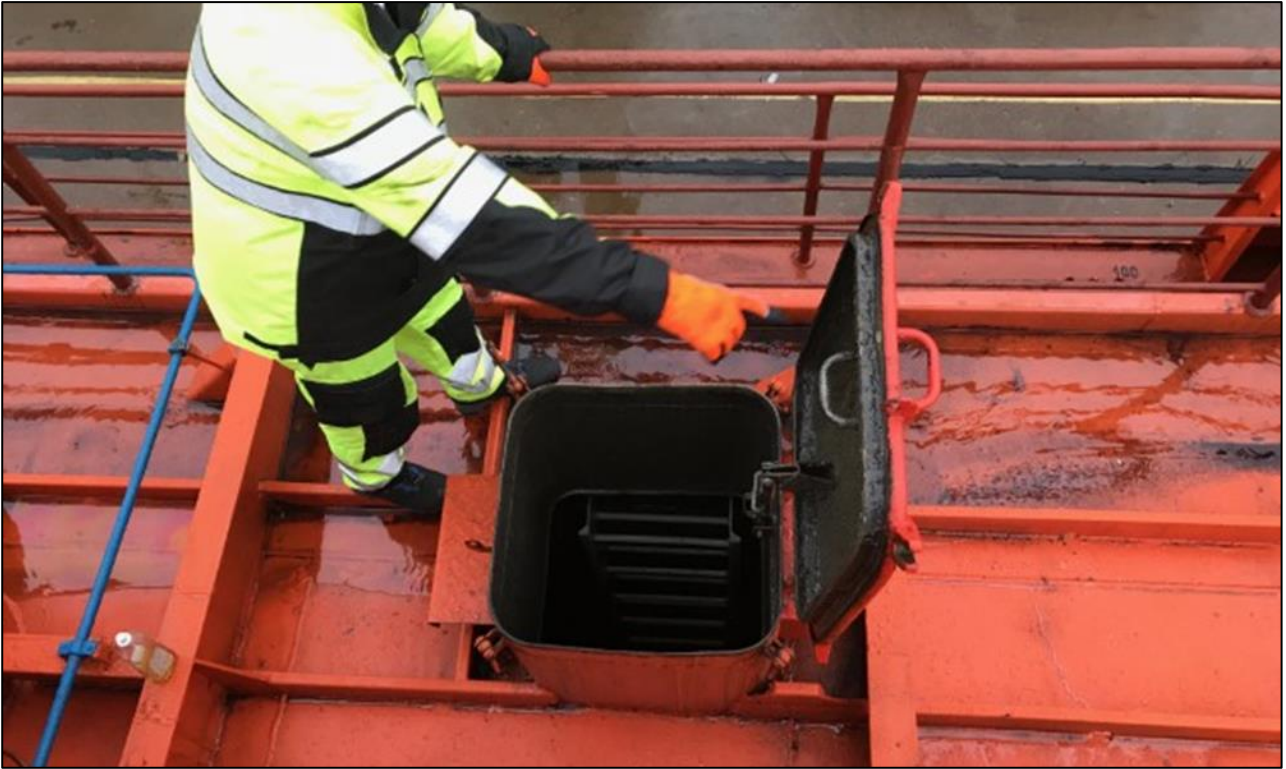
Kuva 3. Tankin 6 miesluukku, josta öljyä tuli kannelle ja edelleen mereen. (Kuva: OTKES)

dettu muun muassa, että lastausoperaatioihin oli valmistauduttu vain osittain, lastausjärjestelmien kokeiluja ei oltu tehty, eikä purkaustoimintojen järjestystä oltu esitetty aluksen ohjeissa selvästi. Lisäksi luokituslaitos toteaa, että aluksen huono tekninen kunto ja varustamon riittämätön valvonta aluksen saattamiseksi pitkän seisokin jälkeen työkuuntoon, johtivat vuotoon. Muun muassa lastiruuman 6 luukun tiivisteen todettiin olevan huonokuntoinen. Luokituslaitoksen vaatimuksesta kaikkien luukkujen tiivisteet vaihdettiin.

Öljyvahingon jälkeen alukselle on tehty satamavaltiotarkastus Haminassa 26.11.2017, jolloin alukselle on annettu 7 huomautusta, josta yksi koskien tankkiluukun tiivistettä on johtanut aluksen pysäytykseen. Luokituslaitos on suorittanut tarkastuksen 27 – 28.11.2017 aluksella ja huomauttanut muun muassa turvallisuusjohtamisjärjestelmän toiminnasta ja aluksen tekni-sestä kunnosta. Alus ja varustamo on suorittanut korjaavat toimenpiteet ja satamavaltioviranomainen (Trafi) on hyväksynyt aluksen uudestaan liikenteeseen 27.12.2017.

Varustamo on vaihtanut yhtiön ylimmän johdon ja aluksen miehistön. Lisäksi alukselle on tehty luokituslaitoksen vaatimat huollot, kuten lastintankkien luukkujen tiivistekumien vaihdot.

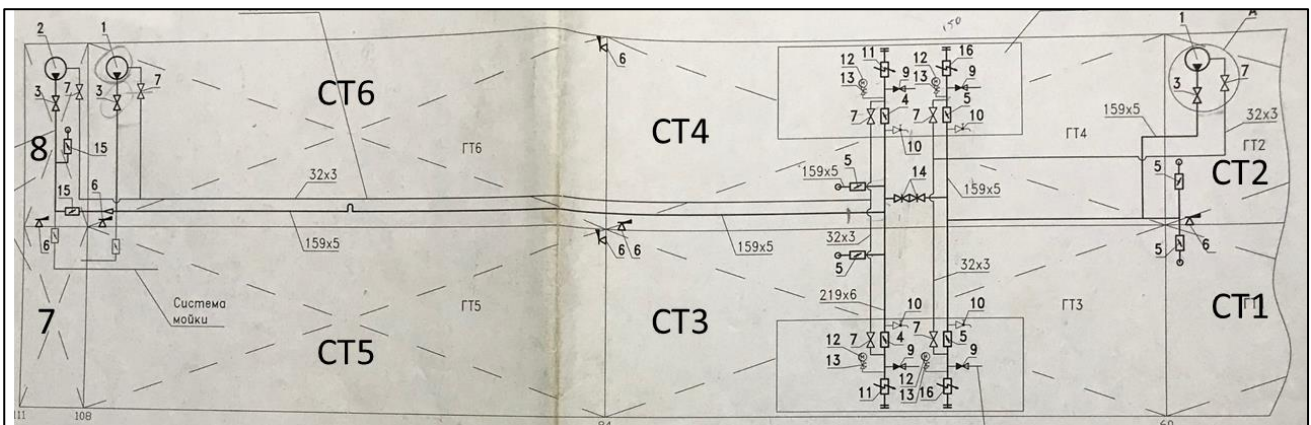
Lastipumppu 1 sijaitsee lastitankin 2 takakulmassa ja lastipumppu 2 lastitankin 6 takakulmassa. Varapumppu imee tankista 8. Lastikäsitteilylaitteisto mahdollistaa lastin purkamisen millä tahansa pumpulla kaikista paapuurin puoleisista tankeista. Tankkiparit yhdistetään avaamalla purkauksen ajaksi tankkien pohjalla olevat luukut.

Kuva 6. Aluksen putkistokaavio. Numerolla 1 on näytetty lastipumppu, numerolla 2 varapumppu, numerolla 6 tankin pohjalla sijaitsevat avattavat luukut. (Kuva: OTKES)

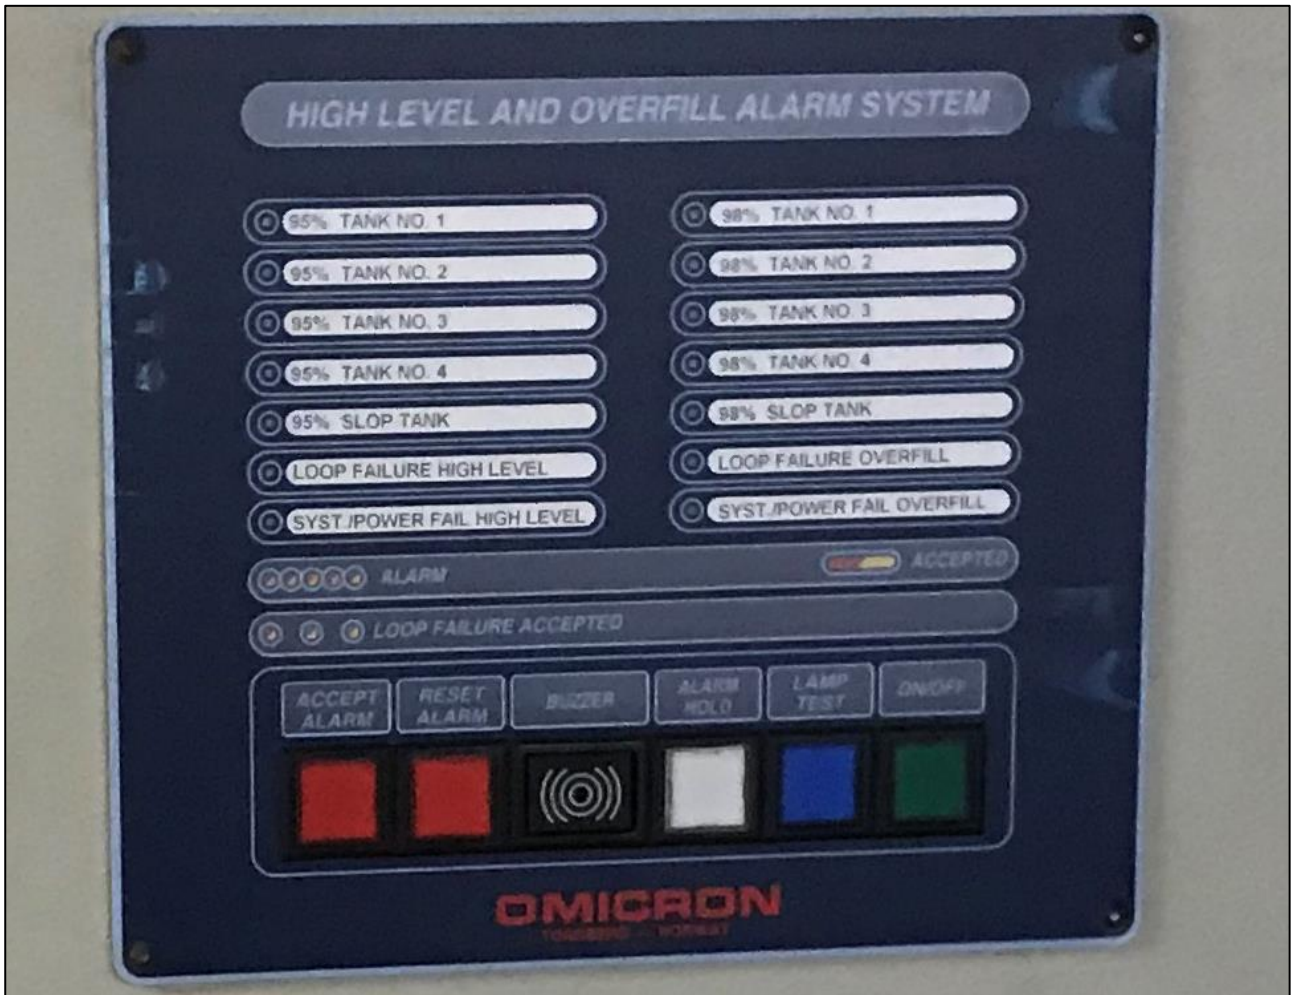
Aluksen päällikön kuulemisessa tai paikkatutkinnassa ei käynyt esille, että kukaan miehistöstä olisi kuullut ylitäyttöhälytyksen. Aluksen miehistön omat torjuntatoimet olivat hiukan epätavanomaisia. Miehistön jäsenet kantoivat esimerkiksi ämpäreillä lastia tankista toiseen. Paikkatutkinnassa havaittiin, että aluksen öljyntorjuntavälineistö oli käytetty loppuun.

Lastitankeissa on pinnankorkeushälytykset, joista näyttö on komentosillalla. Hälytysrajat ovat 95 ja 98 prosenttia tankin tilavuudesta. Hälytysääni kuuluu koko aluksessa.

Kuva 7. Lastitankkien täytön hälytyspaneeli. (Kuva: OTKES)

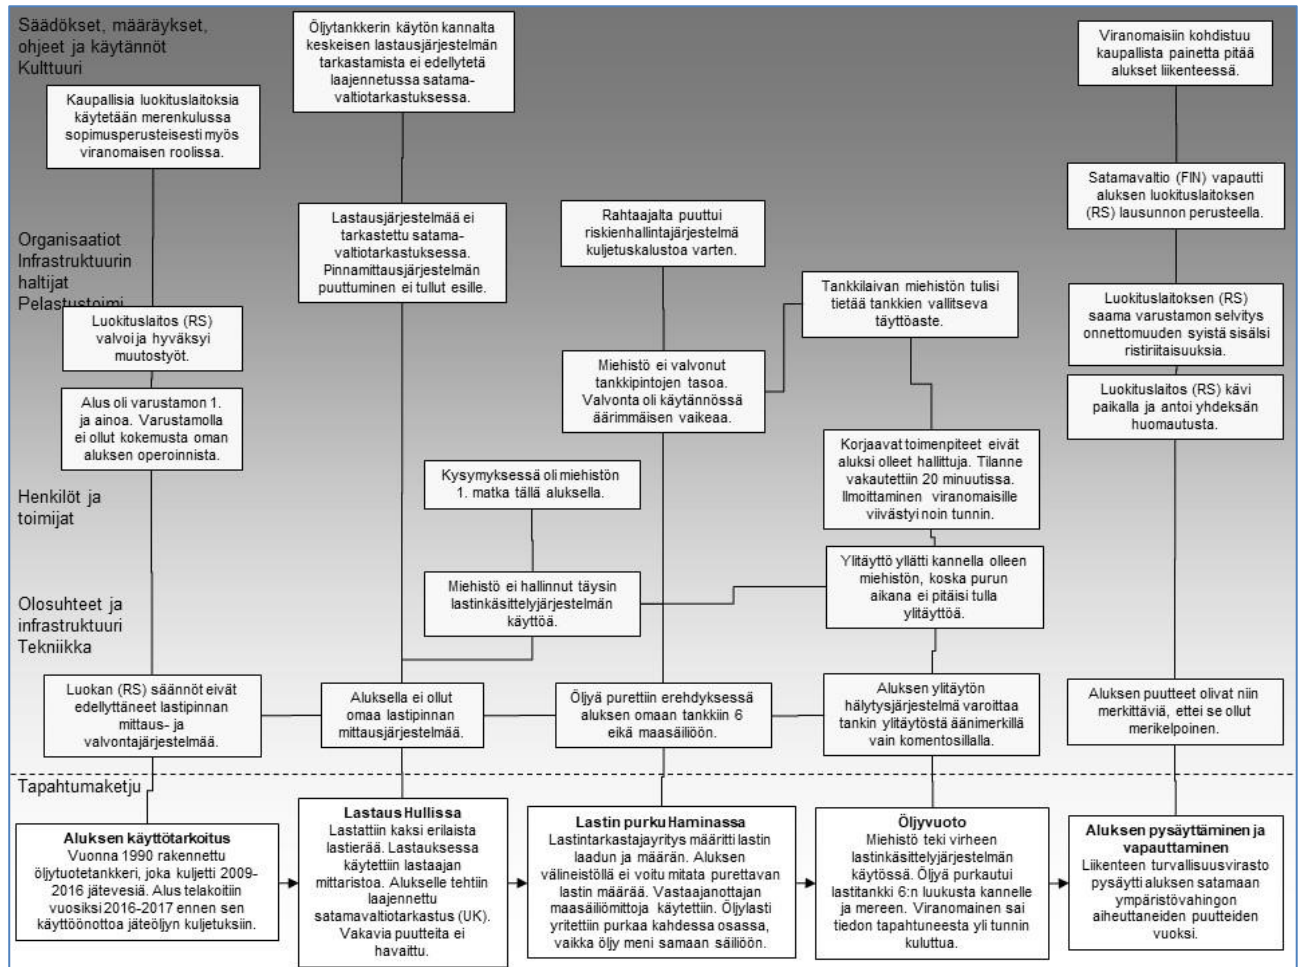
Kuva 8. Accimap-kaavio

Miehistö havahtui ongelmiin vasta, kun öljyä tuli kannelle. Kaikkia lastitankki 6:n ylitäyttöön johtaneita tekijöitä ei pystytty tunnistamaan tutkinnassa. Analyysissa päädyttiin lopputulokseen, että jokin lastinkäsittelyjärjestelmään liittyvistä venttiileistä on jäänyt kokonaan auki tai osittain väärään asentoon vaihdettaessa purettavana olevaa tankkia. Lastitankki 6:n ylivuoto pystyttiin lopettamaan noin 20 minuutin kuluessa. Aluksen miehistön ylitäytön torjuntatoimet olivat aluksi epätavanomaisia. Pelastuslaitoksen yksiköiden tullessa paikalle miehistö kantoi ämpäreillä lastia tankista 6 tankkiin 5. Ilmoitus pelastuslaitokselle viivästyi noin tunnin, vaikka satamalle ja terminaalin organisaatiolle se meni lähes välittömästi. Hälytysmenettelyiden tuntemisessa tai kommunikaatiossa oli ongelmia.
