Lotsbåt L-242 (FIN), kantring och förlisning i Finska viken söder om Emsalö 8.12.2007

Olycksutredningscentralen beslöt med stöd av 2 § i lagen om säkerhetsutredning av olyckor och vissa andra händelser (525/2011) att utreda varför Lotsbåt L-242 (FIN) kantrade och sjönk 8.12.2017 i Finska viken, söder om Emsalö. Syftet med säkerhetsutredningar är att öka den allmänna säkerheten, förebygga olyckor och tillbud samt förhindra skador till följd av olyckor. Säkerhetsutredningar görs inte i syfte att peka ut det juridiska ansvaret.

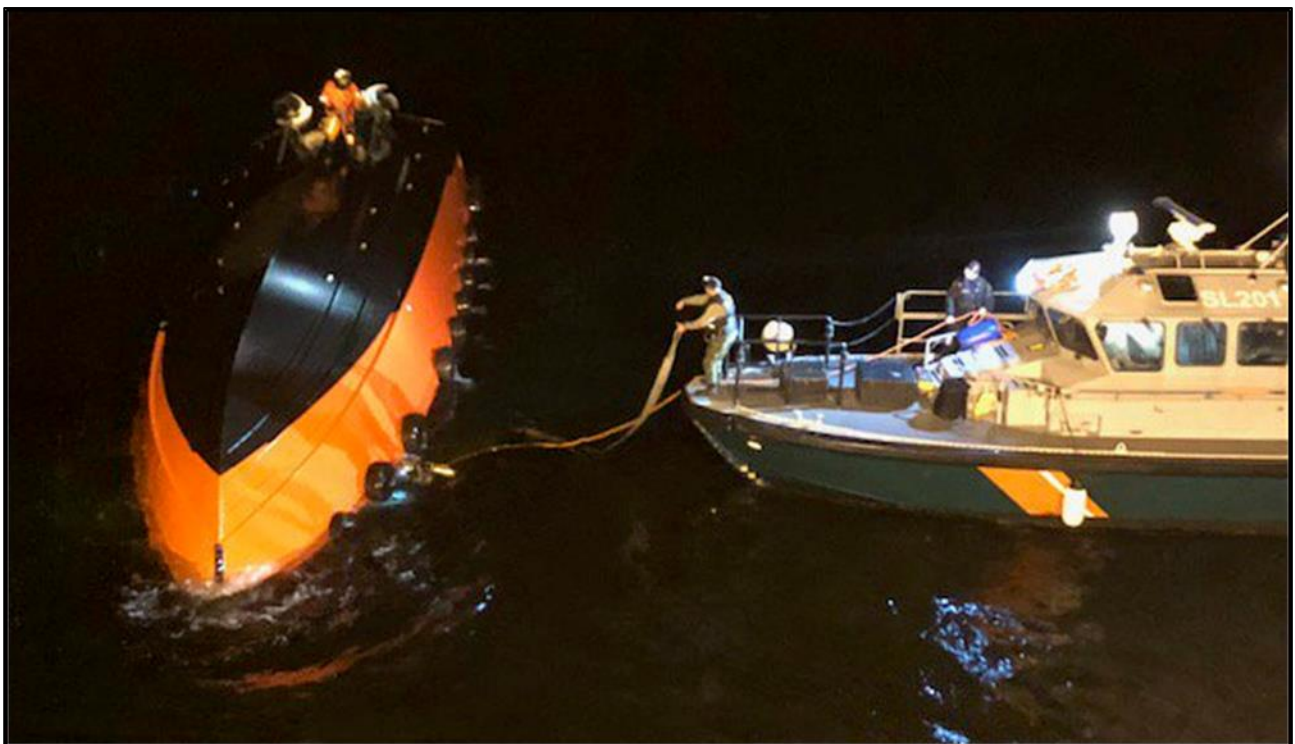
Bild 3. Lotsbåt L-242 kantrade först till sidan och vände sedan upp och ner. Gränsbevakningsväsendet patrullbåt (SL201) fungerade som stödfartyg för dykarna. (Bild: Finska vikens sjöbevakningssektion, Gränsbevakningsväsendet)

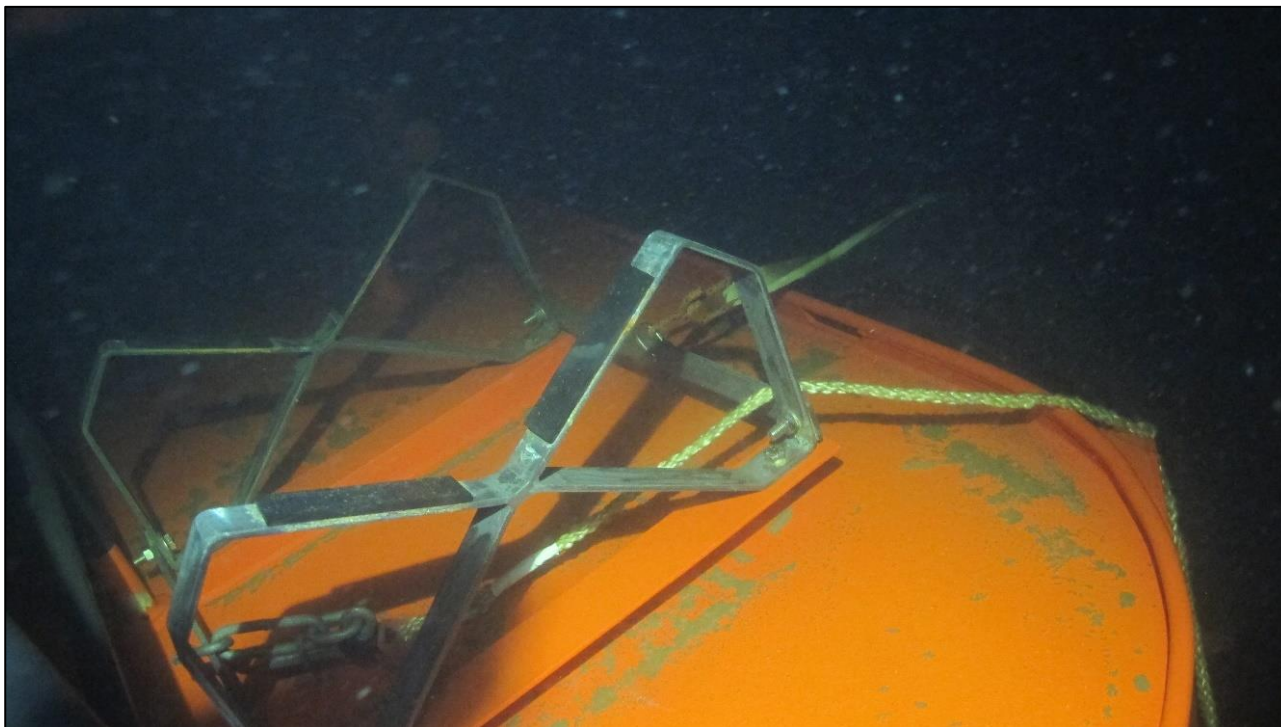
Den livflotte som funnits i höger akterhorn på vraket hittades på havsbotten ungefär 10 meter bakom vraket med flottens utlösningssband delvis utlöst. Livbojen på den bakre väggen av styrhytten var på plats och hade delvis krossats. Därtill hade den radioantenn som befunnit sig till vänster i styrhytten lossnat från sitt fäste och den hängde i en tråd. Inga hål påträffades på vraket och det konstaterades att de fyra lyftöglorna på dess skrov var i skick. Vrakets kantskydd var hela och på plats och inga spår på kollision upptäcktes på skrovets eller styrhyttens strukturer.

Bild 7. Den tomma ställningen för lotsbåt L-242:s livflotte. (Bild: OTKES)

Enligt testerna nådde inte den hydrostatiska tryckutlösaren för livflotten sitt aktiveringsdjup på den upp och ner vända lotsbåten, då flotten inte lösgjordes från sitt ställning. Livflotten var flera timmar under vattnet, vilket ledde till att flottfacket fylldes med vatten och förlorade sin flytkraft.

Då båten sjönk aktiverades den hydrostatiska tryckutlösaren och facket för den flotte som förlorat sin flytkraft lösgjordes från sin ställning och sjönk tillsammans med det sjunkande fartyget. När den sjunkna flotten hittats hade enbart 8 meter av dess utlösningssrep utlösts. Detta var inte tillräckligt för att aktivera den utlösningmekanism som fyller flotten. En förutsättning för att aktivera utlösningen hade varit att hela utlösningssbandet utlösts från flottfacket. Flotten var utrustad med ett 28 meter långt utlösningssrep, vilket innebär att ungefär 20 meter av utlösningssrepet lämnade i flottfacket.

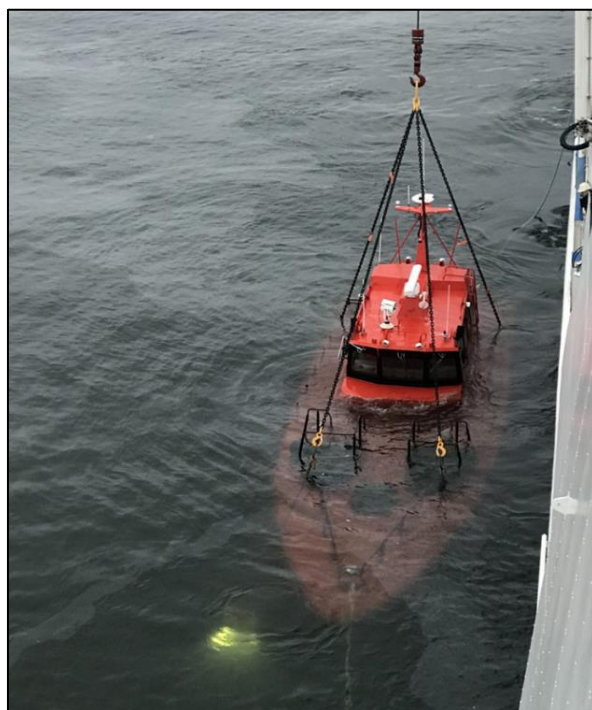
minuter. Efter att lotsbåten lyfts upp till ytan granskades skrovets skick med en undervattensrobot. Lotsbåtens roder hade böjts en aning. Inga hål fanns på skrovet.

Bild 8. Bärgningen av lotsbåt L-242 (Bild: OTKES)

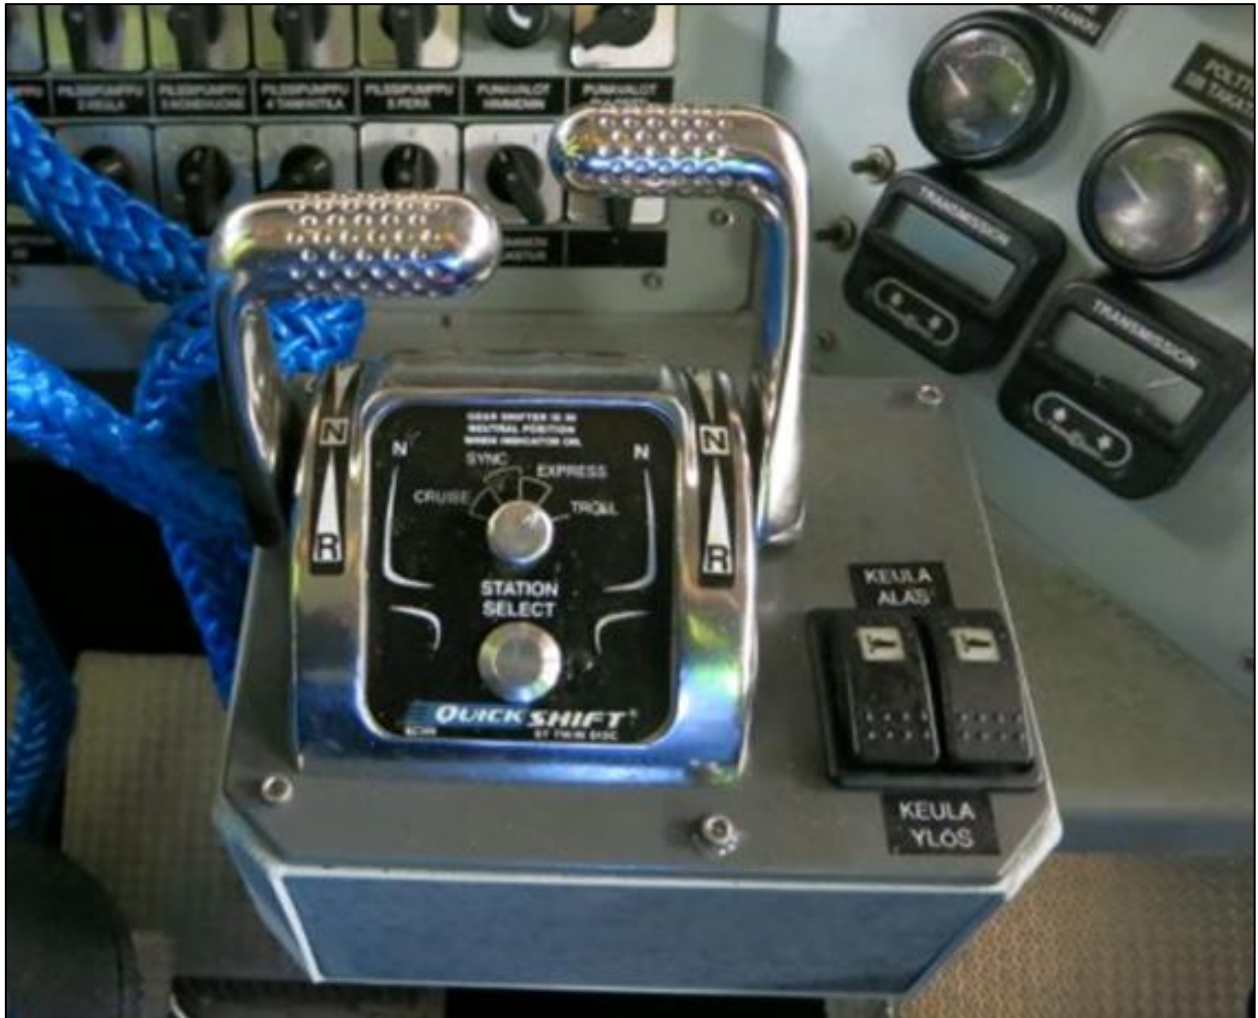
Båtens roder var vänt till vänster. Maskintelegrafens visade en effekt på 20 % framåt för höger huvudmaskin och ett neutralt 0 %-läge för vänster huvudmaskin.

Bild 15. Vad gäller positionen för styrhandtagen var kopplingen för vänster motor i noll-läge, medan kopplingen för högre motor visade på en effekt på ungefär 20 % framåt. (Bild: OTKES)
