**MV ESTONIA**

**ITÄMERELLÄ 28.9.1994 TAPAHTUNEEN  
MATKUSTAJA-AUTOLAUTAN KAAATUMISEN  
TUTKINNASTA**

*Viron, Ruotsin ja Suomen hallitusten  
asettama kansainvälinen tutkintakomissio*

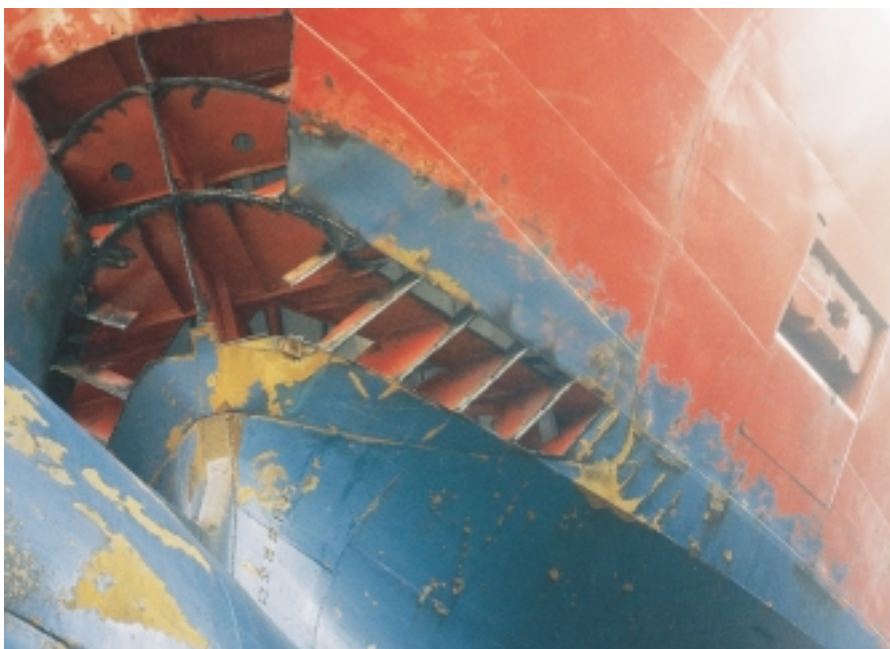
Kuten kohdassa 3.2.10 on mainittu alus sai jäävaurioita 1982, 1985 ja 1987. Keulavisiiri vaurioitui näillä kerroilla. Ensin mainittu oli vähäinen eikä siitä

tehty vahinkoilmoitusta rungon vakuutusyhtiölle. Viimeinen oli laajin ja korjauksen yhteydessä vaihdettiin levysarja, joka oli seuraava alunperin vahvistetun yläpuolella, toisin sanoen visiirin toiseksi alin levysarja ja samalla korkeudella olevat levyt jonkin matkaa visiiristä perään. Levyjen paksuus suurennettiin alkuaraisesta 14 mm:stä 20 mm:iin (alimman levysarjan paksuus oli 28 mm). Tämän korjauksen laajuus käy ilmi kuvasta 3.12. Visiirin pohjassa, keularangassa tai lukituslaitteissa ei havaittu mitään vaurioita eikä niissä tehty mitään töitä.

Kuva 3.12 Jäävaurioiden laajuus vuoden 1987 korjausten yhteydessä.

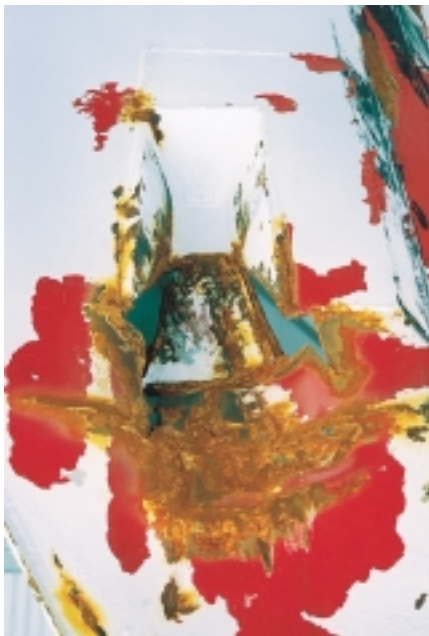
Kuva 8.8 Vasemmanpuoleisen ohjauskolon vaurioita.

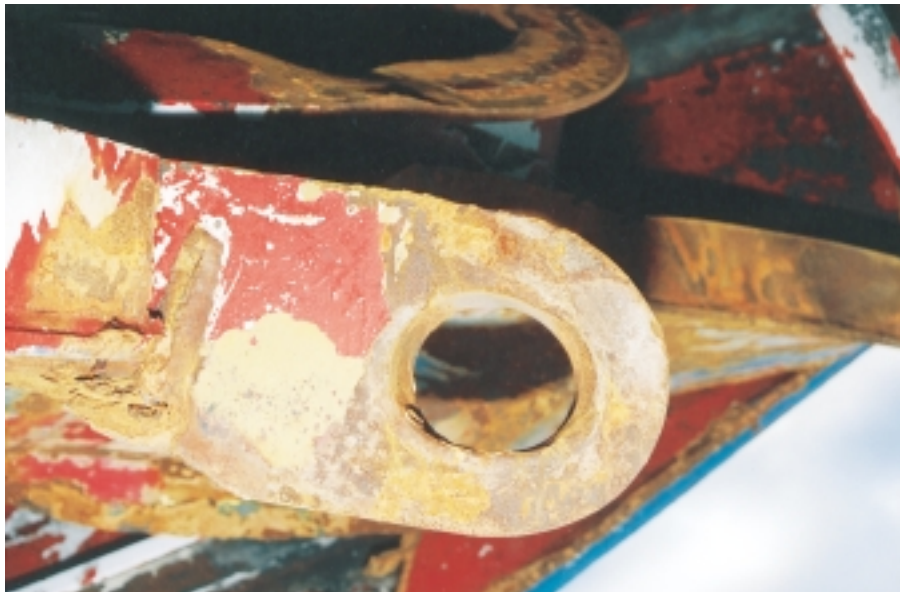
Kuva 8.10 Visiirin pohjalukon korvake.

Korvakkeessa lukkotappin reiän halkaisija oli alunperin ollut 85 mm, kun taas onnettomuuden jälkeen reikä oli soikio, jonka mitat keskikohdalta olivat noin 83 x 95 mm. Visiirin korvake irrotettiin visiiristä, kun visiiri oli tuotu maihin.

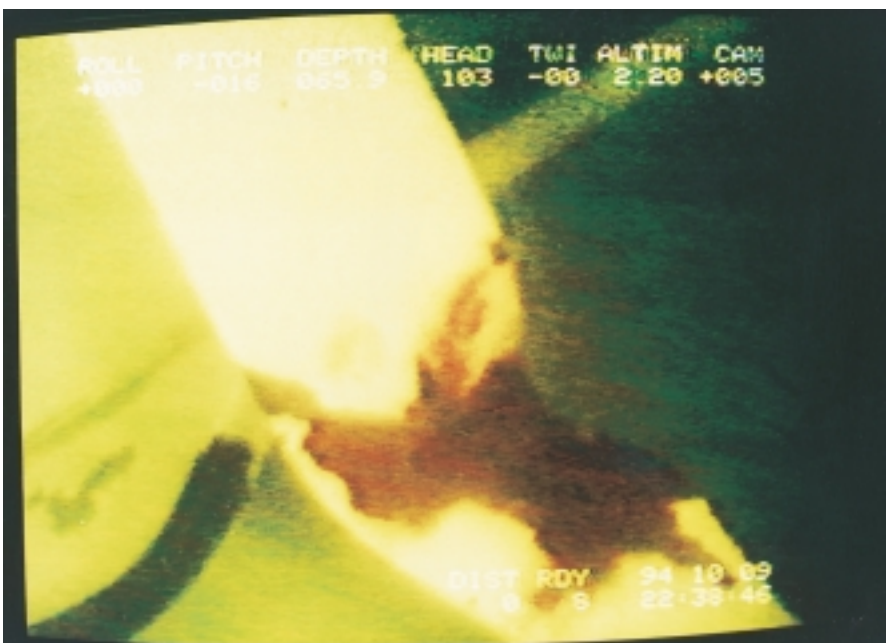
Kuva 8.12 Rampin alapuolisen palkin painaumiä.

sa havaittiin useita syviä painaumia, varsinkin rampin alapäässä (kuva 8.12).

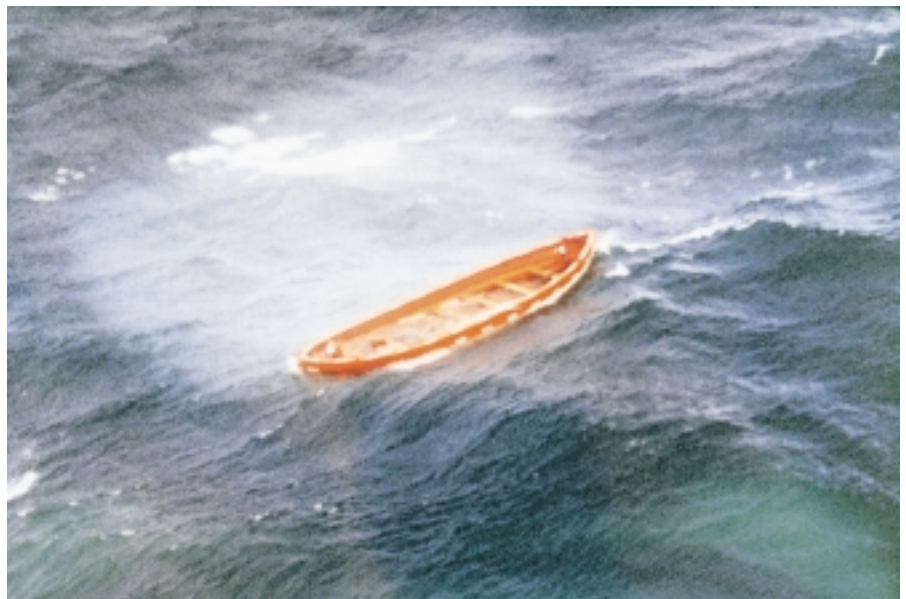
Kuva 17.6 Veden täyttämä ESTONIAN pelastusvene onnettomuuden jälkeen.
